LA H.ELGUERA (CABRALES)

RED
DE MUSEOS
ETNOGRÁFICOS
DE ASTURIAS

Nº Catálogo: 0803BR-02

CATÁLOGO DE CONSTRUCCIONES

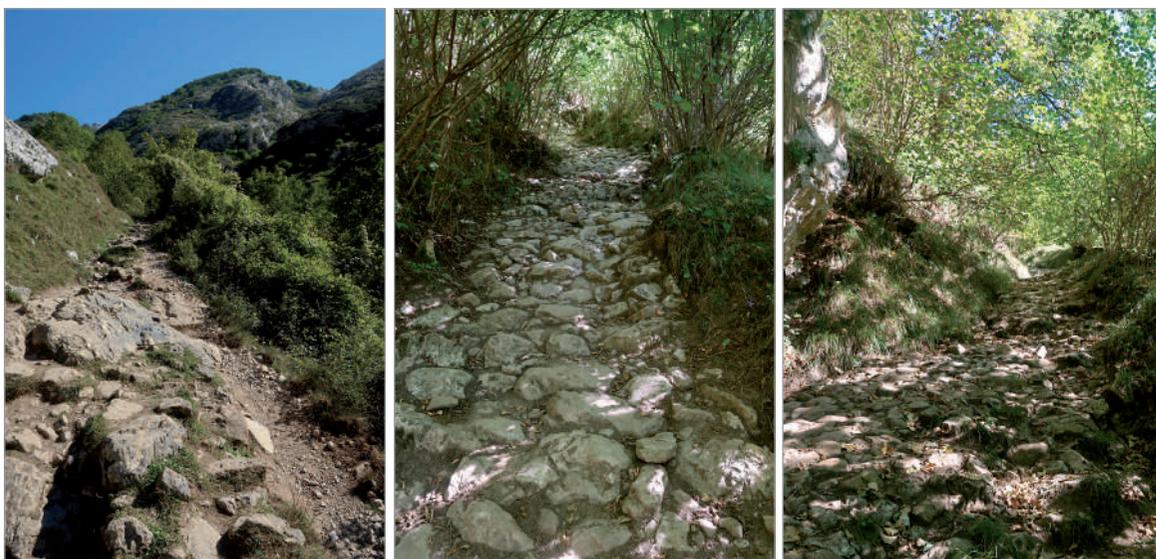
3

3. La senda que une Bulnes con La H.elguera, sólo apta para peatones y caballerías, salva un desnivel de unos 500 m y presenta grandes tramos empedrados en su recorrido, que alcanza 2,3 Km hasta Colláu H.elguera.

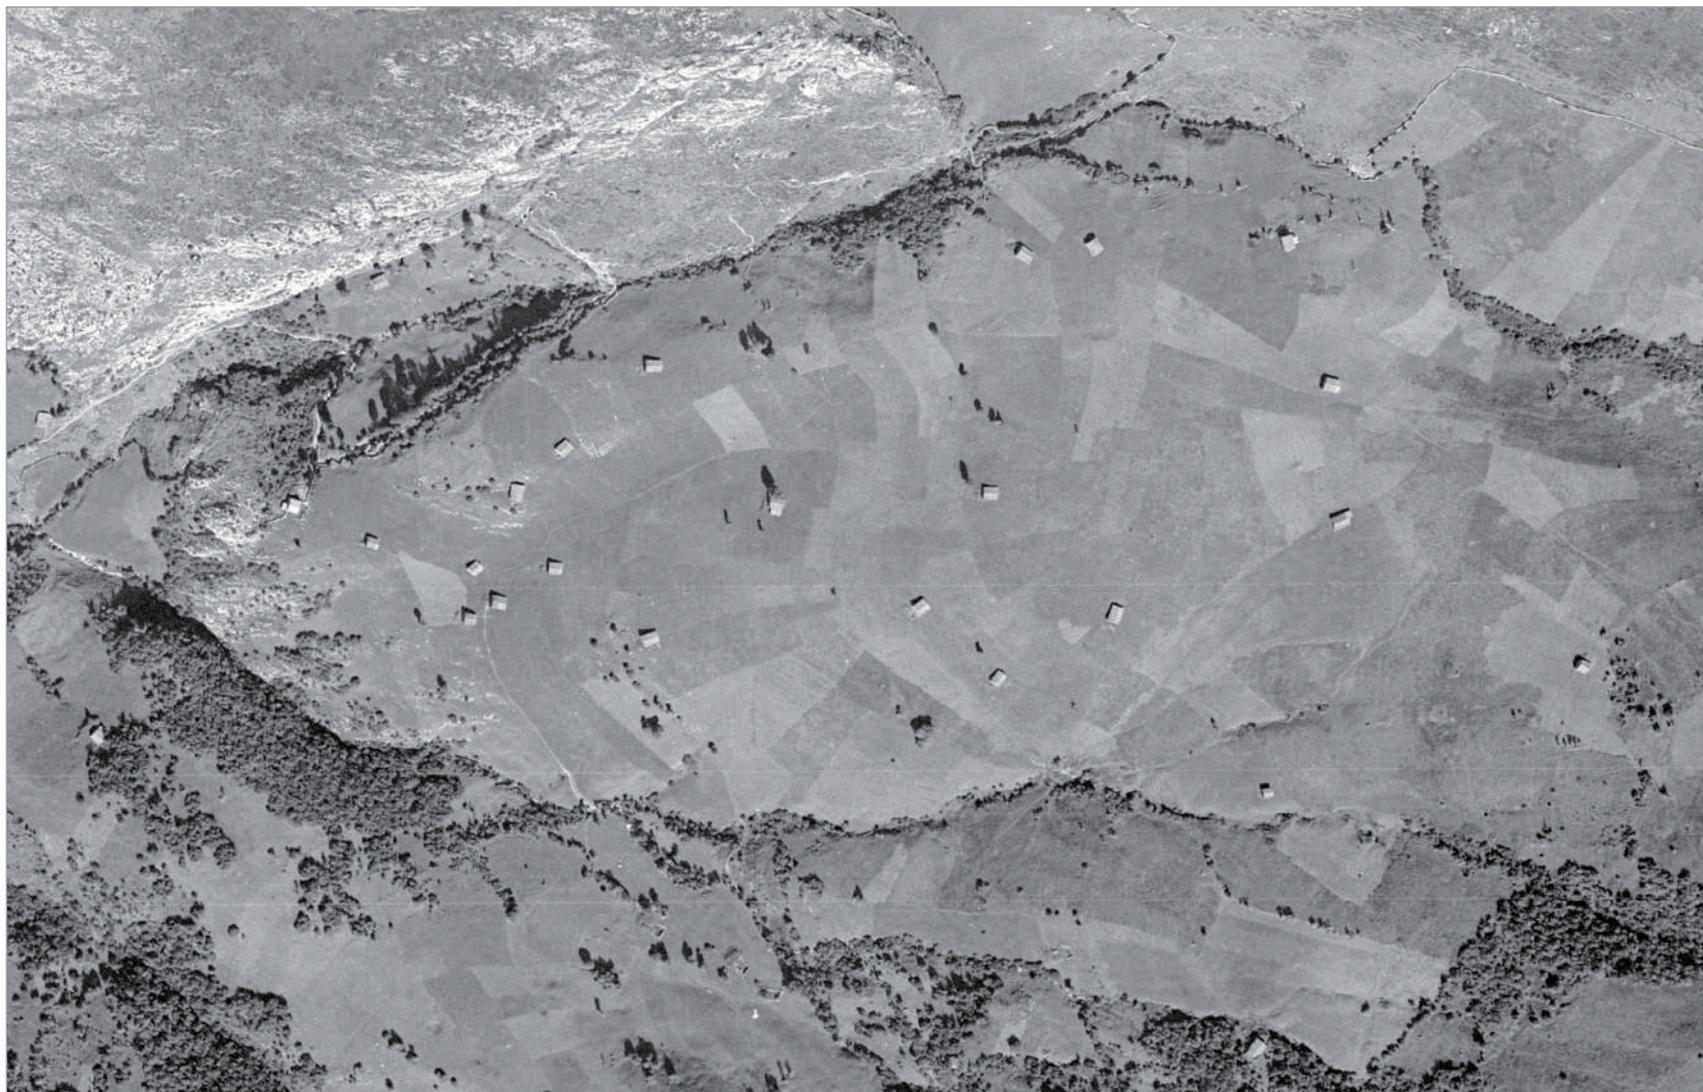
Fragmento del fotograma V1970-0001-0163-4170 correspondiente al vuelo promovido por la Diputación Provincial de Asturias en 1970. La foto aérea nos muestra una imagen de la braña en plena actividad, donde aún podemos percibir las diferentes *h.azas* o divisiones del antiguo parcelario, con los prados segados y la totalidad de las cabañas en buen estado de conservación ya que, a diferencia de la ortofoto de la página anterior, muestran las cubiertas íntegras. A la izquierda de la imagen aparece el sendero de acceso a la H.elguera desde Bulnes.

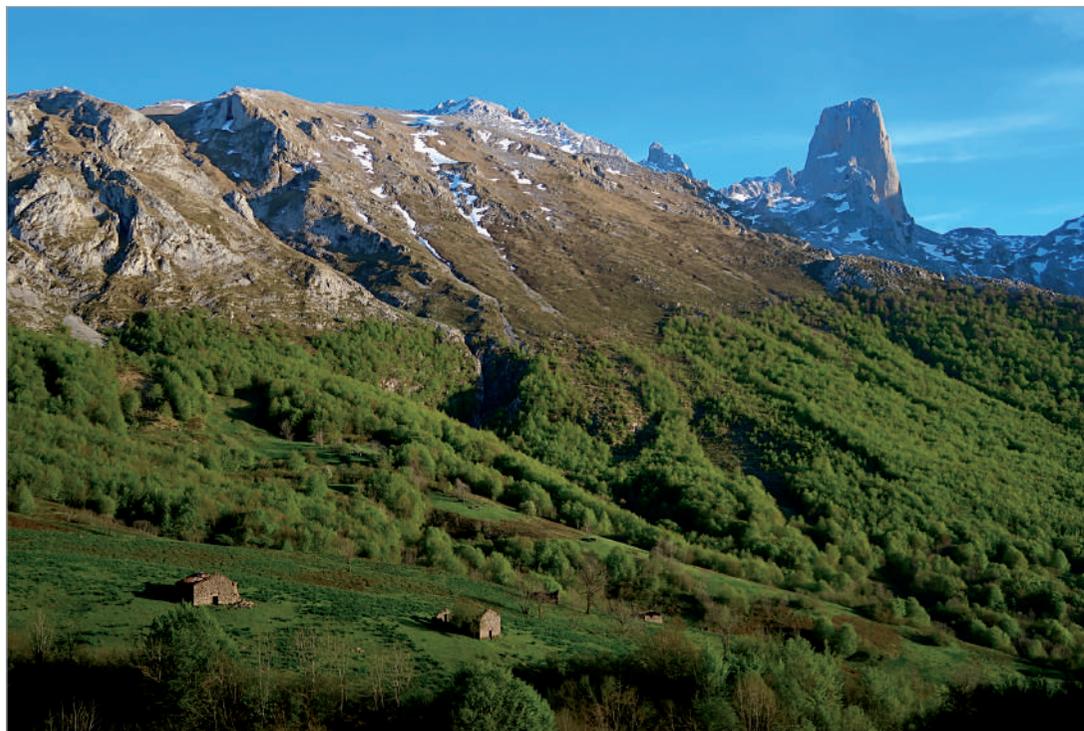
1. Pese a ocupar el centro de un espectacular paisaje, La H.elguera se convertirá en pocos años en un montón de ruinas. Su declive comenzó ya a mediados de la década de 1960, cuando ante la dureza de las condiciones de vida en la zona y la falta de perspectivas se buscó salida en la emigración.

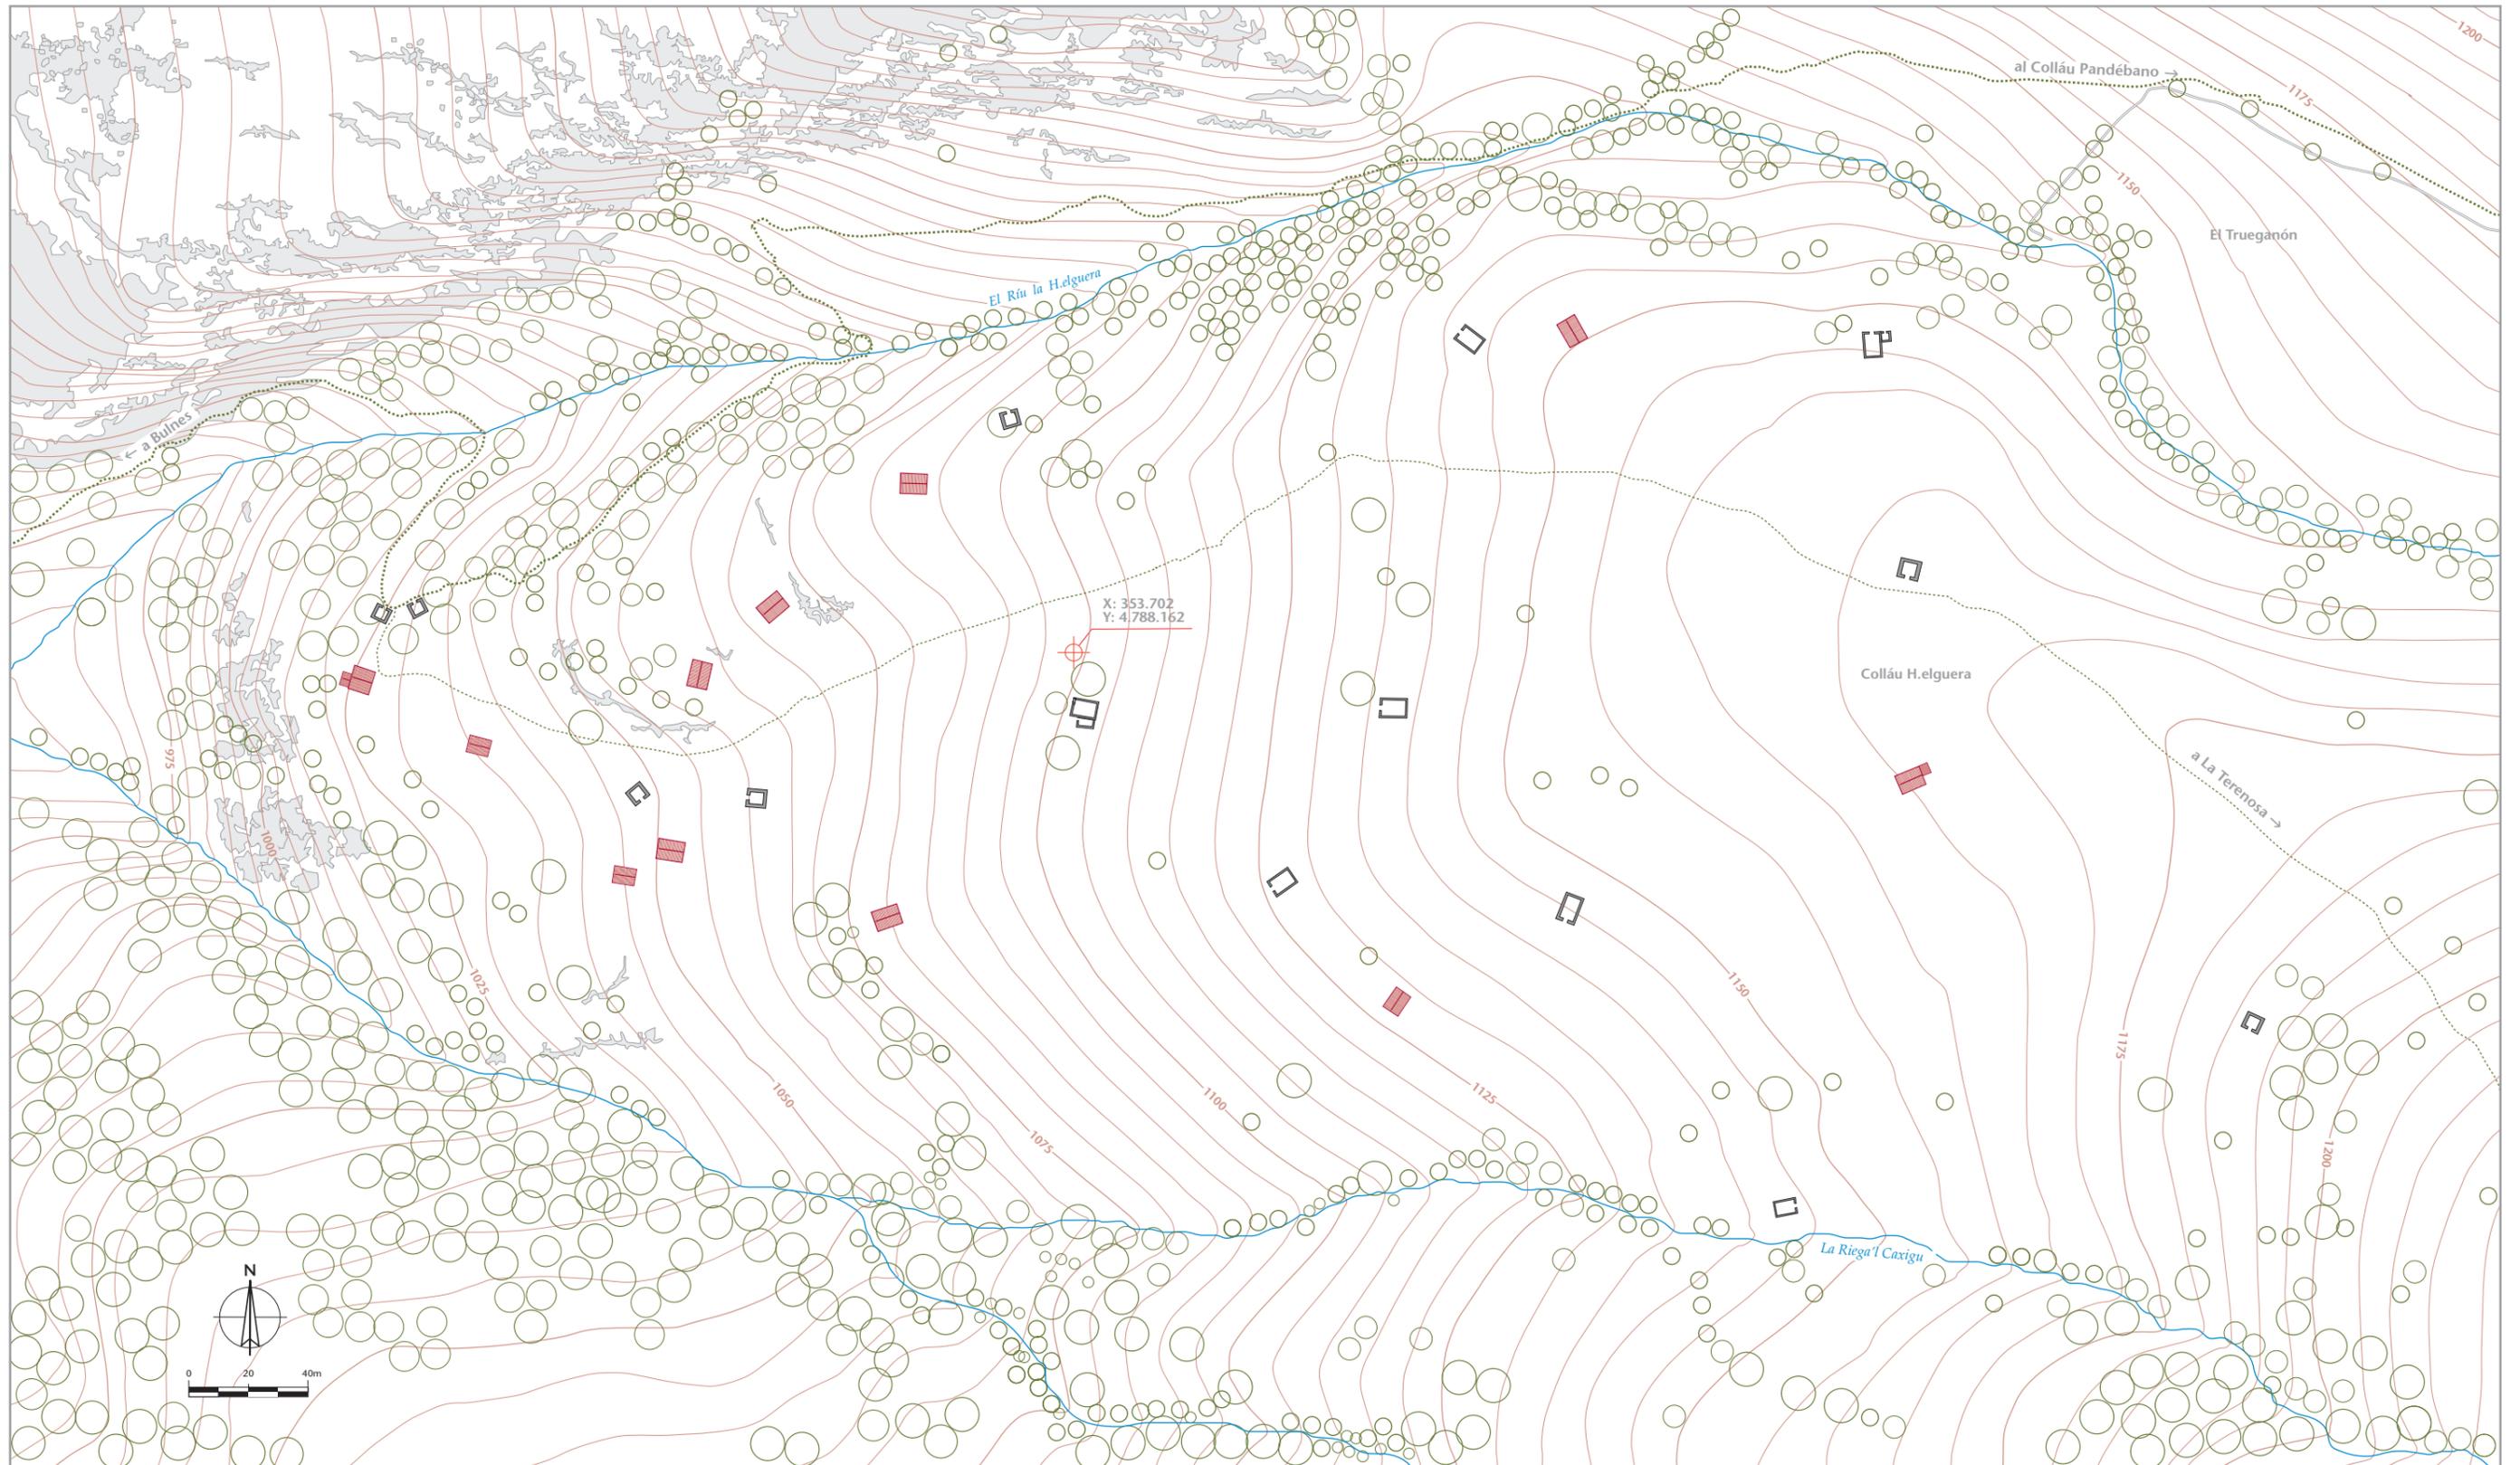
PLANTA GENERAL

TIPOLOGÍA DE LAS CONSTRUCCIONES	Equipamientos	Valor del conjunto	Valor ambiental	ESTADO DE CONSERVACIÓN DE LAS CONSTRUCCIONES					CARÁCTER ESTÉTICO	
				Buena	Aceptable	Deficiente	Ruina parcial	Ruina total	Tradicional	Reformadas
Nº de construcciones: 25	1 Fuente-abrevadero 2 Fuentes	Elevado	Excepcional	2	0	5	4	14	25	0

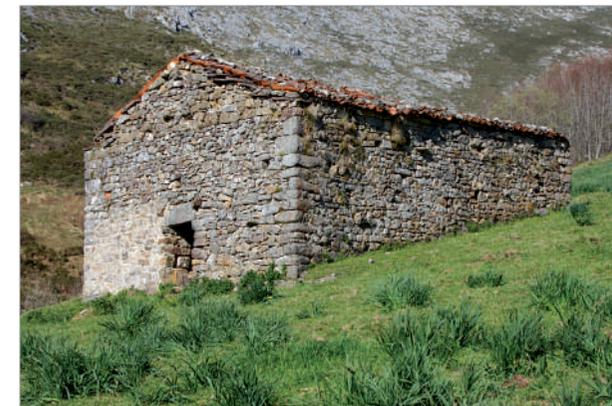
Corte

Son construcciones de planta rectangular de entre 6 y 7 m de frente por 8-10 m de fondo, con cerramientos de mampostería de piedra y cubierta a dos aguas de teja curva. Interiormente se distribuyen en dos niveles segregados por un *triyáu de zardu* (suelo de varas entretejidas): en la planta inferior se sitúa la *corte* o cuadra y en el espacio superior, bajo cubierta, el *h.enal* o pajar para la hierba seca. Dispone sólo de dos huecos que dan acceso a estos espacios, y se sitúan en los *picales* o hastiales: en el frontal la puerta de entrada a la cuadra y en el posterior la *milana* o puerta del pajar. Sólo en contados ejemplos estos huecos se desplazan a los muros laterales. La construcción se asienta en pendiente disponiendo su eje longitudinal en la dirección de la misma, permitiendo así el acceso directo a la *milana* desde la cota alta del terreno. De especial interés son las estructuras de cubierta, que además de los hastiales cuentan con un conjunto de pies derechos de madera rematados en *h.orcáu* (ahorquillados) que denotan gran arcaísmo constructivo.

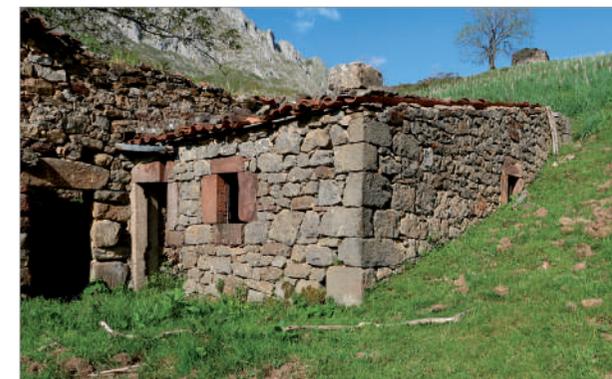
Cabaña

Las cabañas son construcciones de planta cuadrangular, tendente al cuadrado, y limitadas proporciones, de unos 3,5-4,5 m de lado. Presentan cerramientos de mampostería y cubierta a un agua de teja curva, y suelen situarse adosadas en una e las fachadas laterales de la *corte*. Su función era la de espacio vividero para el pastor durante su estancia en la braña y contaba con el equipamiento básico para cocinar y el lecho para el descanso. El hogar era del tipo básico: *llar* o cocina de *tizar en suelu*, hogar de fuego terrero abierto, provisto de *clamiyera* o *llarias* (cadenas) para la suspensión del pote. Solía tener una *pedra de granu* (arenisca), que resiste bien el calor, para cocer la *borona* (pan de maíz) envolviéndola con *h.ueyas* y cubriéndola con la ceniza y las brasas del hogar. Contamos también con un ejemplo más evolucionado que presenta *cocina de trébedes*, incorporando ya cámara de humos y chimenea. En todo caso hay que señalar que, teniendo en cuenta la época del año en que estaba en uso La H.elguera, no era común pernoctar en la braña a no ser alguna complicación del ganado, atender partos de las vacas, etc. por lo que son pocas las cabañas existentes y casi todas además en situación de ruina avanzada. Se conservan cinco, tres de ellas en ruina.

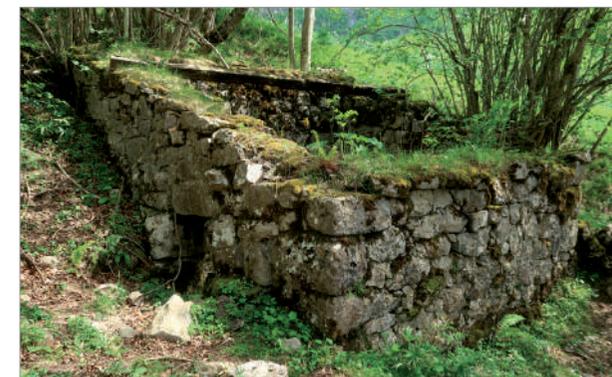
Bodega

Las *bodegas* o *bodegos* son construcciones sencillas de idéntica morfología a las *cabañas* de habitación de los pastores: planta tendente al cuadrado de unos 4,5 m de lado, exentas, de escasa altura y cubierta a un agua de teja curva... Cuentan con una única puerta y su función era la de almacenar el *quesu* durante el invierno. Los quesos se llevaban ya curados y se colocaban en las *talameras* (estanterías) que poblaban sus paredes —único mobiliario con el que contaban—, para continuar su proceso de maduración. Servían en realidad de sustitución a los *torcos* o cuevas que por estar altas o muy distantes eran difícilmente accesibles durante el periodo invernal. En La H.elguera se conservan dos *bodegas* desprovistas ya de la cubierta y sin restos de mobiliario.

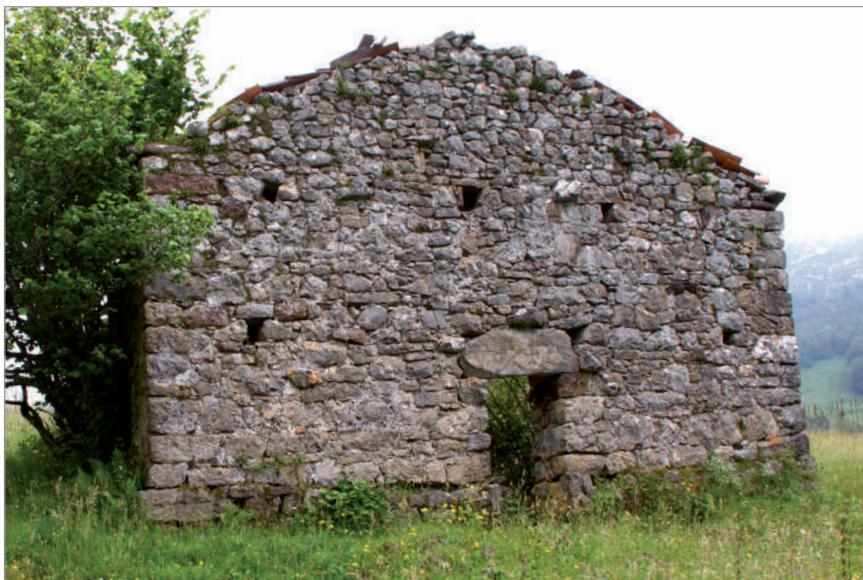
1

La piedra caliza es la que predomina en las construcciones de La H.elguera (1), estando también muy presente, especialmente en las zonas más al este, más próximas a Pandébano, la llamada *piedra de granu* (arenisca) que por su fácil labra es de uso frecuente para determinadas piezas como las *sobepuertas* (dinteles) o los esquinales (5). Estos últimos se resuelven en llave, a *canto* y *contracanto* y su deficiente trabazón con el resto del muro, como veremos más adelante, es la causa de ruina de muchas construcciones (4,5).

La fábrica de los muros se realiza en mampostería, utilizando bloques de tamaño medio por lo general sin trabajar (1,5), asentados con mortero de barro o de arena y cal, mortero que se utiliza también muy eventualmente para el enfoscado, tanto de los paramentos exteriores como del interior de los pajares (4,3). Los mechinales suelen dejarse sin cubrir, especialmente en los pisos altos en que cumplen la función de airear el *h.enal* (1,4), hermetizándose cuando las circunstancias lo aconsejan con heno u otra materia vegetal. Los vanos son muy escasos limitándose a la puerta de la cuadra y la *milana* de acceso al *h.enal*; se recercan de piedra de mayor tamaño (1,2) y sólo en ocasiones presentan despieces en cantería, con *sobrepuerta* (dintel) y jambas compuestas por *frontal*, *tranqueru* y *pie derechu* (5). Además, en el interior de las cuadras suele haber siempre algún *ventán*, pequeños nichos que se utilizaban para posar el *peyu de mecer* (jarra de madera para el ordeño) (3).

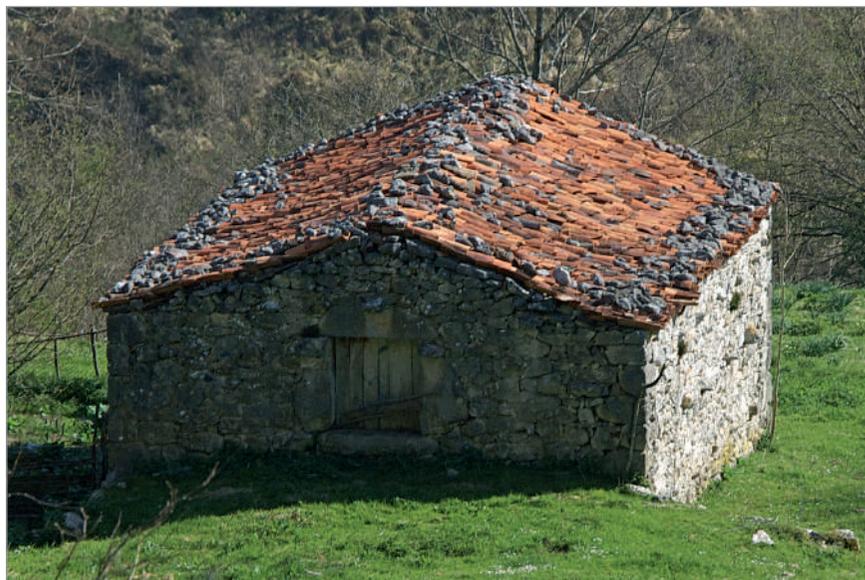
1

La *teya* del país, la característica teja curva, colocada en hileras de canales y cobijas constituye la cobertera generalizada en las construcciones de La H.elguera (1,4,5). Se colocan en seco sobre la ripia de madera de la techumbre, sin argamasa alguna, lo que limita la pendiente de las aguadas que no supera los 25º de inclinación (1). Para evitar el desplazamiento de las tejas por las nevadas o la acción del viento los tejados se pueblan de pequeñas piedras, especialmente sobre los bordes del alero, los hastiales y el vértice de la cumbre (1). Y por la misma razón los aleros aparecen enrasados (1,4,3), evitando el vuelo al exterior de los cabios. Éstos mueren en la testa del muro que se corona con *llastrias* o *llábanas* (losas) de vuelo mínimo para proyectar la última hilada de las tejas (2,3).

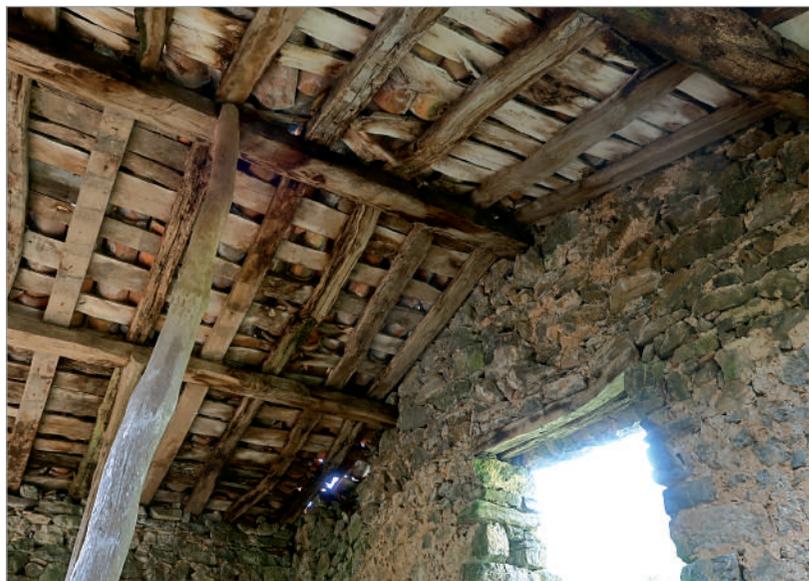
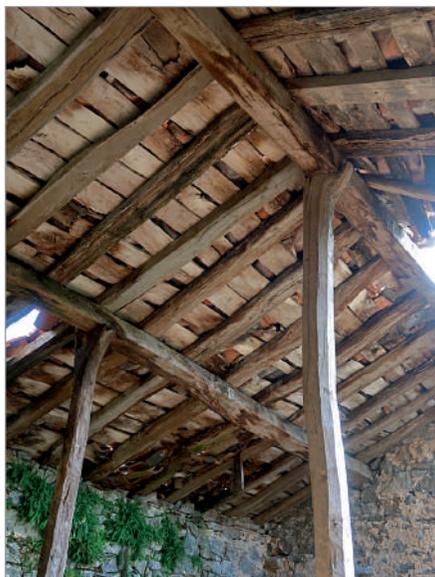
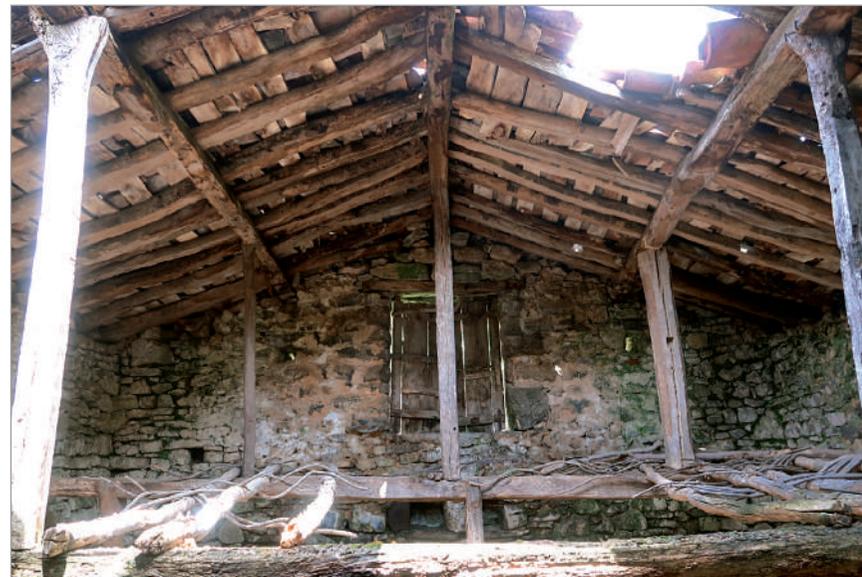
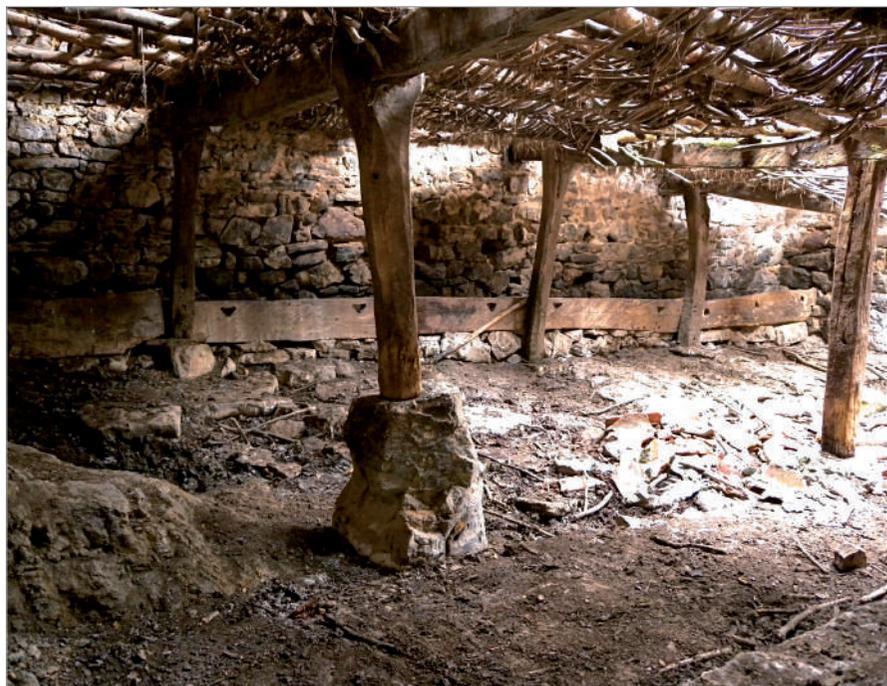
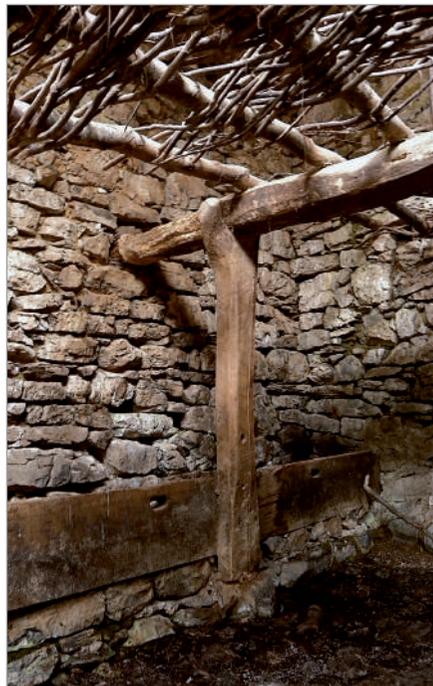
Quizá lo más relevante de las construcciones de La H.elguera sean sus estructuras de cubierta. Los *picales* o *hastiales* definen las dos aguadas de la techumbre, soportadas por *recias* y largas vigas que cargan sobre aquellos: el *cumbral* o viga de cumbre en el vértice y los *travesaños* o *tercias* que corren por el medio del faldón a ambos lados (1,2,3). Por encima, los largos *cabrios* de un solo tramo apoyan directamente en las testa de los muros (2) —no existen aquí los *sobremurios* (carreras de sobre muro)—, y sobre los *cabrios*, la *ripiá* de tablas anchas sobre la que descansan las tejas (2). El vano entre los *hastiales* se refuerza en estas estructuras con *postes*, pies derechos ahorquillados, dispuestos en hilera (2,3); pudiendo existir una, dos o tres hileras según la longitud del mismo. Los *postes* se distribuyen en altura en dos tramos: los de la planta inferior soportan los tirantes que sirven de apoyo al *triyáu de zardu* (suelo de varas entretrejidas) que conforma el suelo del *h.enal* (pajar) (4,5). Son bajos, se apoyan en una solera de piedra y rematan siempre en *h.orcáu* que *enchaza* el tirante (4,5). Se distribuyen siempre en uno central y dos laterales, siendo estos últimos los que sirven de anclaje al *preselbe* (5). En el piso superior los postes multiplican su altura, cargan sobre los tirantes (3) y actúan como puntales de las correas de la cubierta: el *cumbral* y las *tercias* (2).

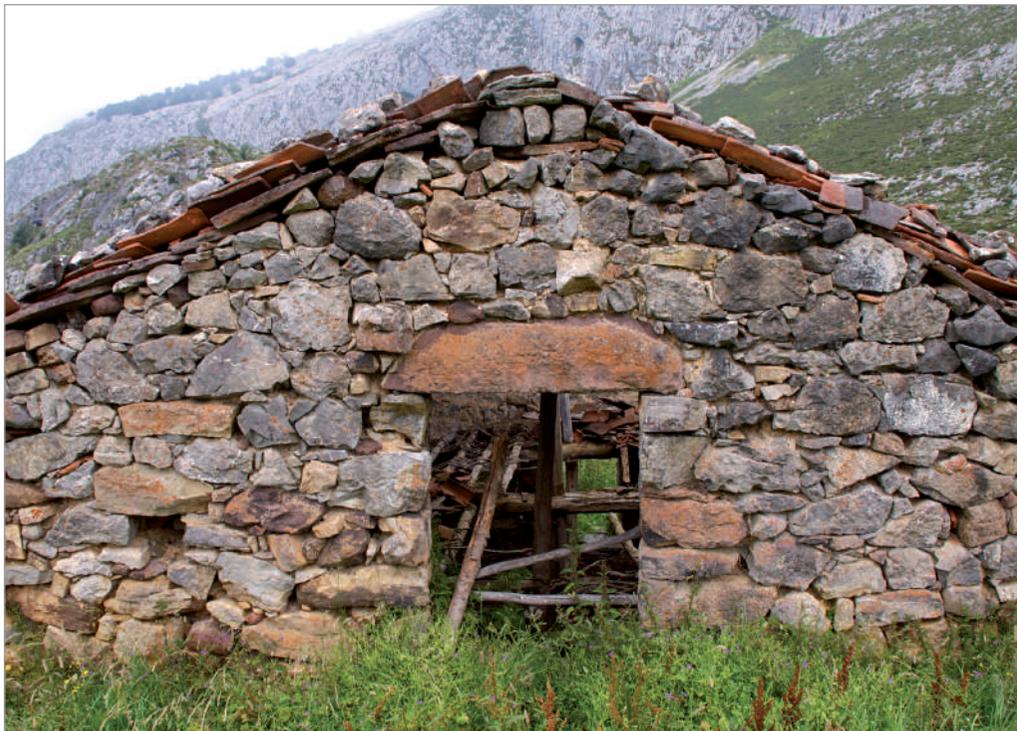
1

1. Detalle del *pical* (hastial) posterior con la *milana* o hueco de acceso al *h.enal* (pajar). La mampostería, mayoritariamente de piedra caliza, incluye también bloques de *piedra de granu* (arenisca) destacando la *sobrepuerta* o dintel.

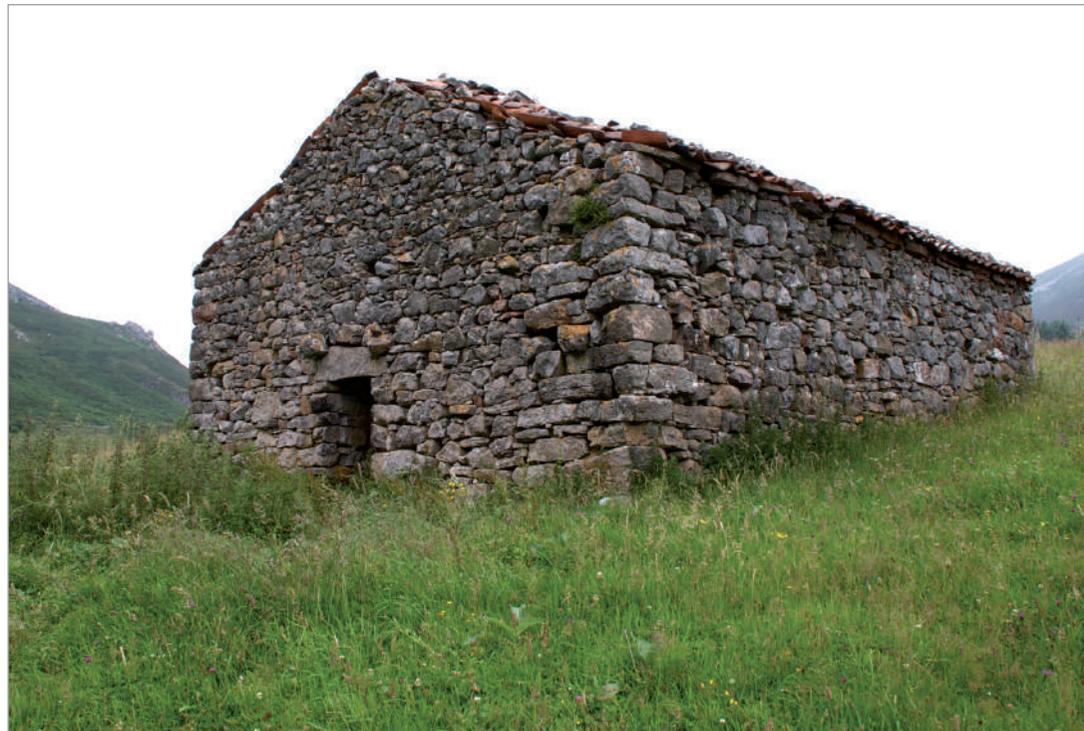
2

2. Vista general de *La Casa los Lobos*. Resulta curioso que se refieran a estas construcciones como «casas» teniendo en cuenta su funcionalidad, lo que quizá derive del concepto de *casa ganáu* aplicado a las construcciones que incluyen cuadras y pajares, muy extendido por gran parte del oriente de Asturias.

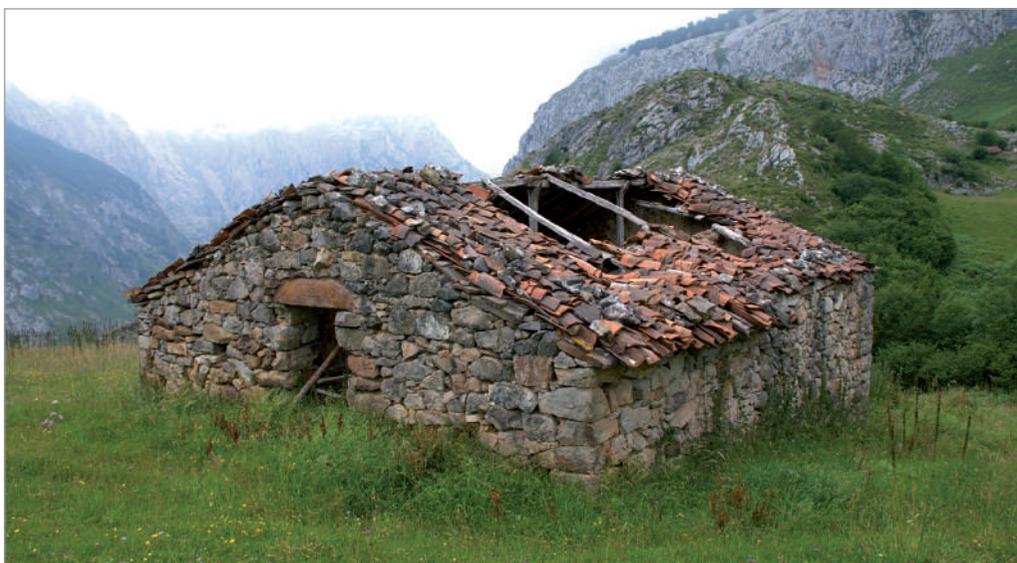
3

3. La vista posterior, con la *milana* en la fachada sur, delata el estado de progresiva ruina que afecta a la construcción.

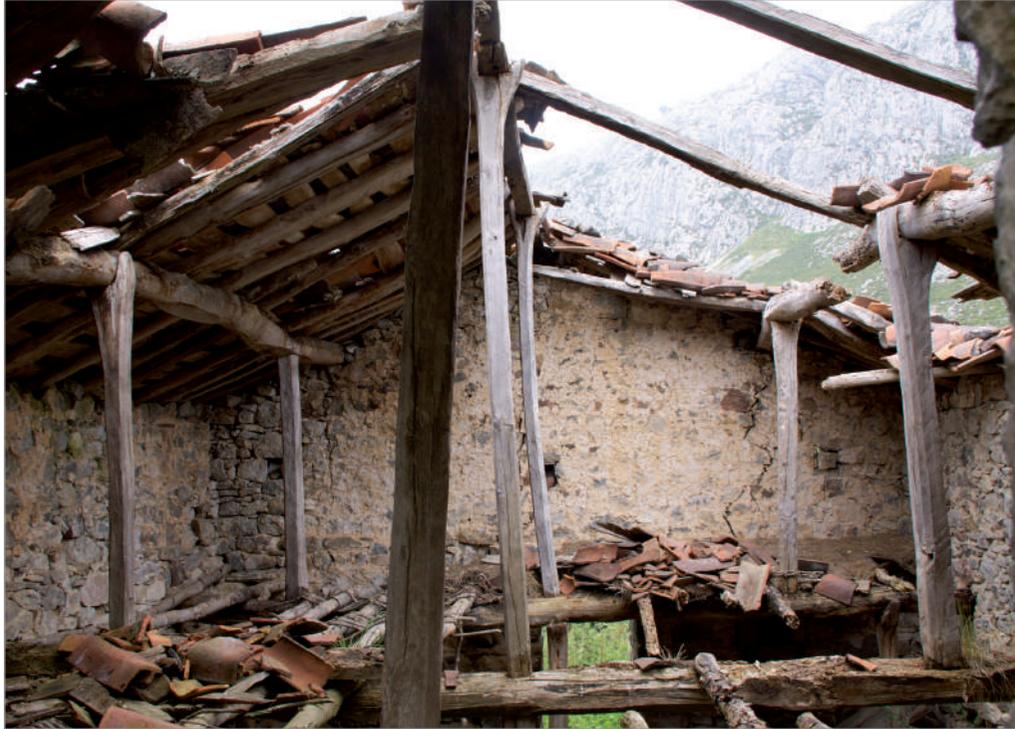
1. Una vista del interior desde la parte sur nos muestra las características estructuras de *postes* ahorquillados que soportaban la cubierta, solución muy extendida en el concejo de Cabrales.

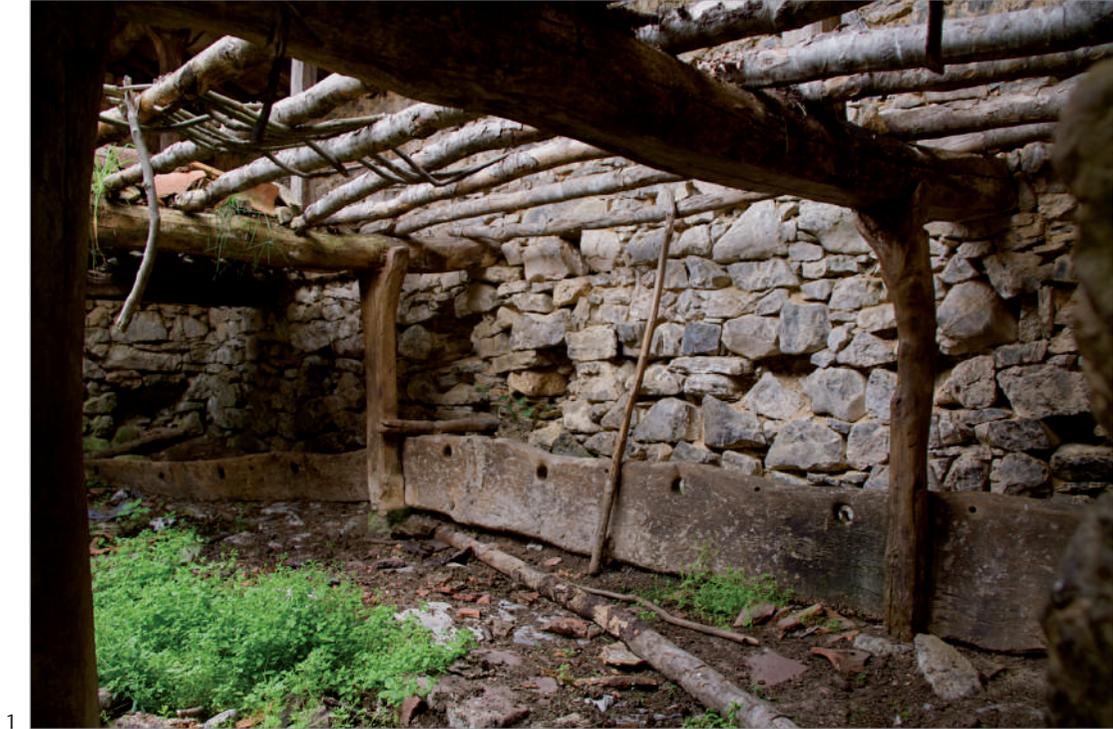
2. La planta terrena, que alojaba la *corte*, disponía de *preselbes* corridos a ambos lados a lo largo de los muros laterales.

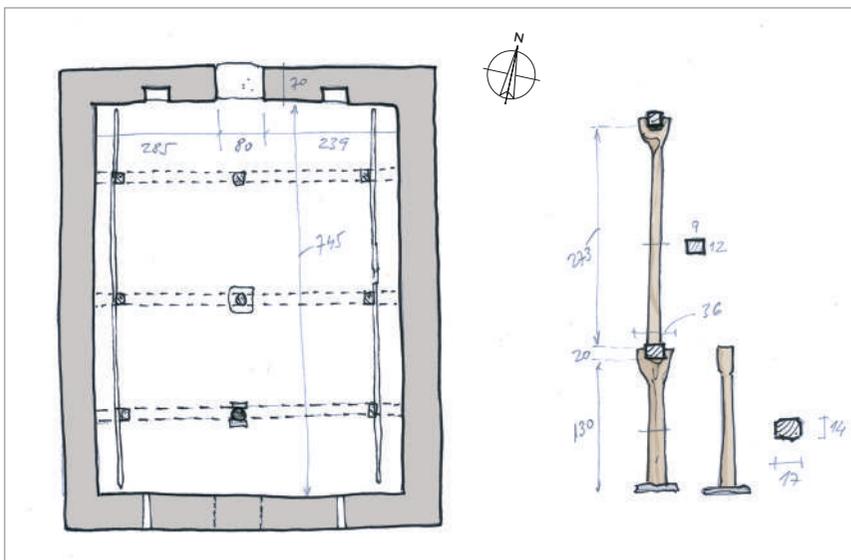
3. Croquis de la planta inferior y del *poste* o soporte central apoyado en solera de piedra, con el tirante que sirve de base al suelo del pajar y el *cumbral*, en la parte cimera, seccionados.

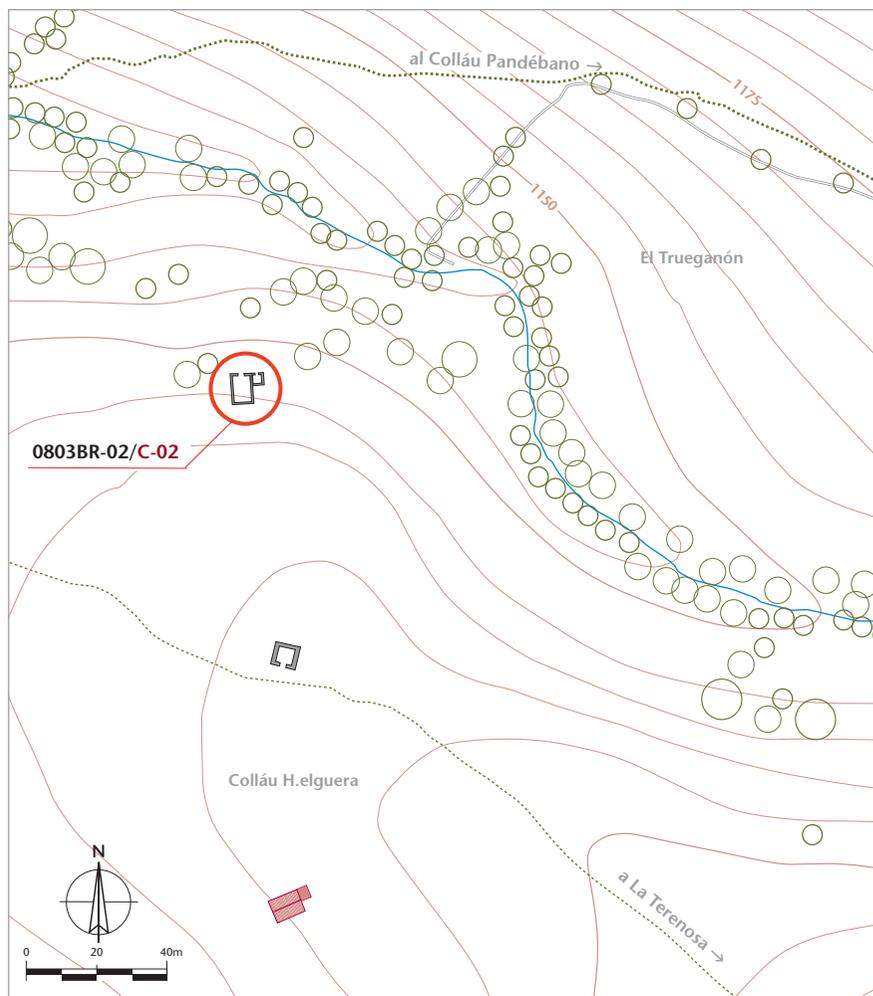
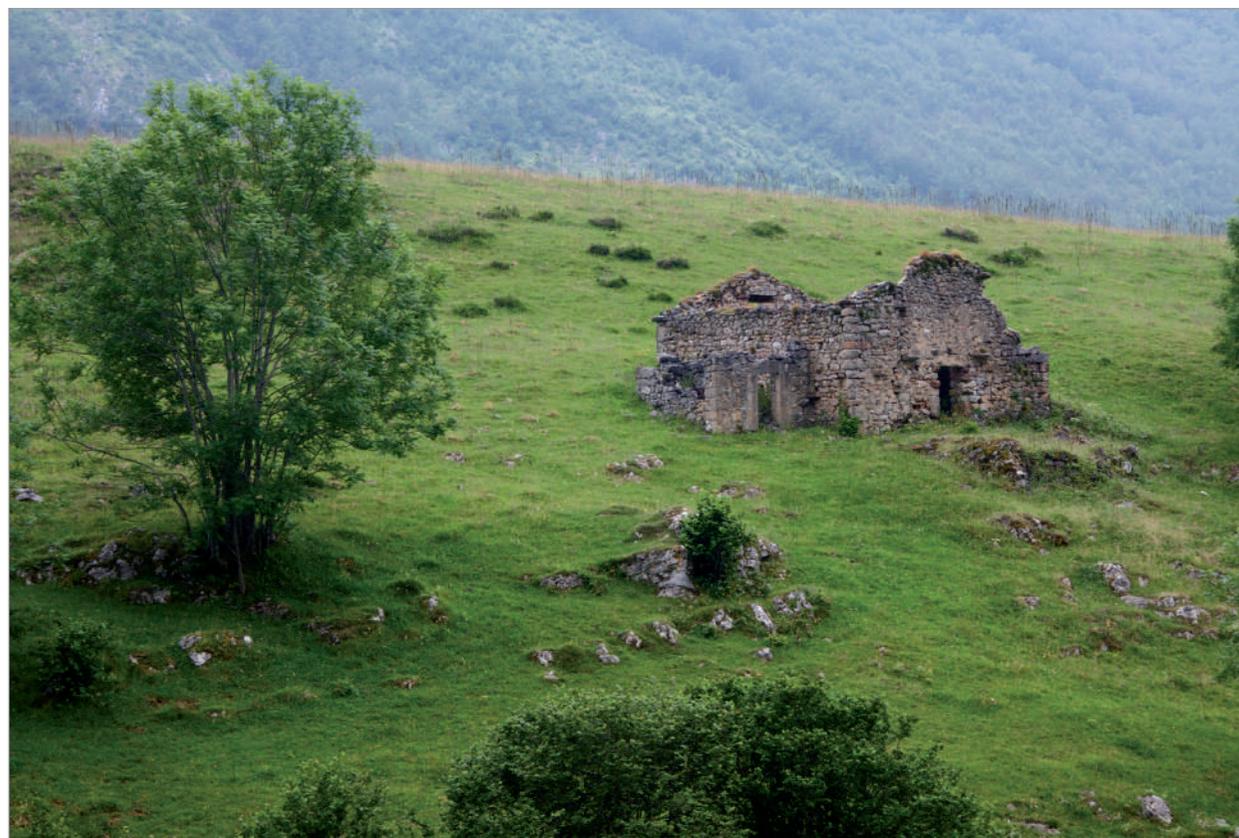
Construcción: *La Casa Vieya* [C-02]

Planta	Cerramientos	Huecos	Alturas	Espacios int.
Rectangular	Mampostería	1 puerta + 1 <i>milana</i>	2	2
Cubierta: morfología	Materiales	Estructura	Elementos anexos	
A dos aguas	<i>Teya</i> del país	Hastiales y pies derechos	<i>Cabaña</i>	
Uso tradicional	Uso actual	Valor del elemento	Estado de conservación	
<i>Corte</i> y <i>h.enal</i>	abandonado	Interesante [4/7]	Ruina total

Construcción de planta rectangular de 6,75 m de frente por 8,76 m de fondo, con cerramientos de mampostería de piedra y cubierta a dos aguas de teja curva, actualmente desmantelada. El interior se distribuía en dos niveles con la *corte* o cuadra en la planta inferior y el *h.enal* o pajar en el bajo cubierta. Los huecos que dan acceso a estos espacios se sitúan en los *picales* o hastiales: en el frontal la puerta de entrada a la cuadra, y en el posterior la *milana* o puerta del pajar. La construcción dispone su eje longitudinal en paralelo a la dirección pendiente, procurando así el acceso directo a la *milana* desde la cota alta. Adosado en la fachada este, un volumen de 3,04 m de frente por 3,87 m de fondo albergaba la cabaña del pastor.

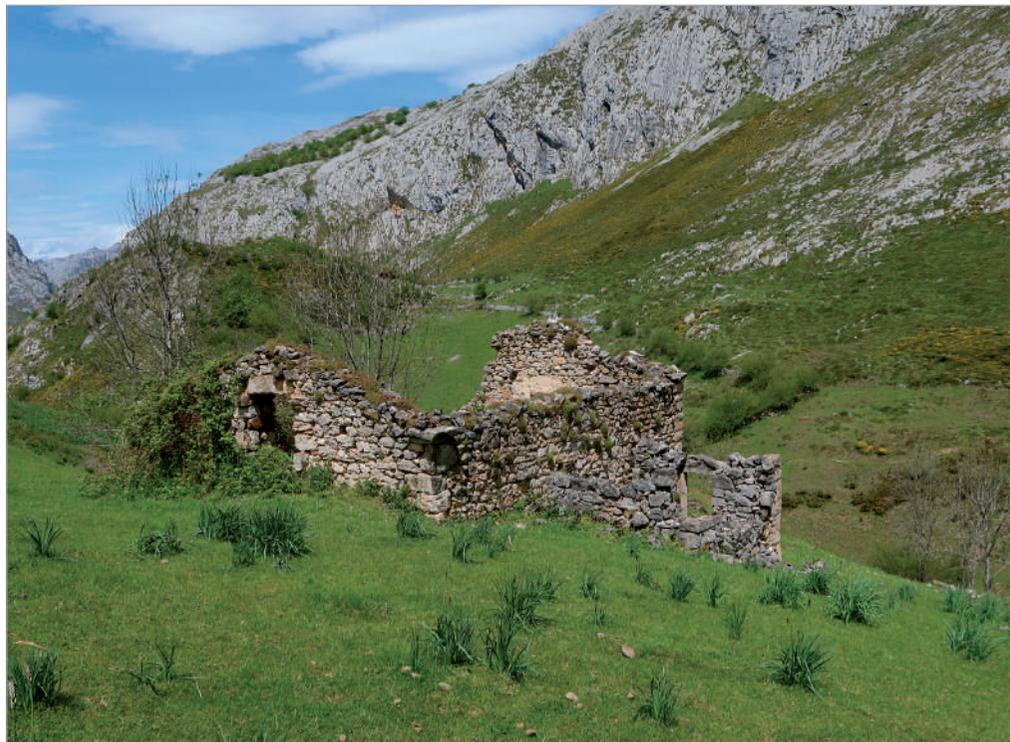
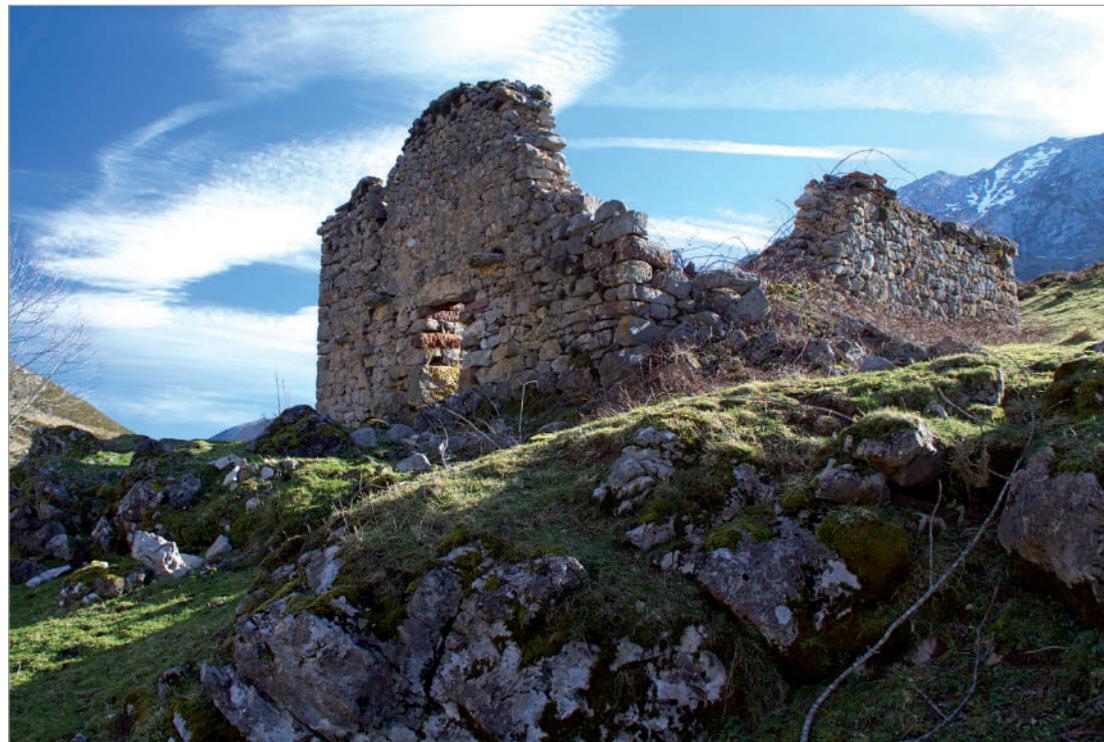
1-2. Vistas de la construcción, que se adapta a la pendiente para procurar el acceso directo al *h.enal* desde la parte alta, con la *milana* en la fachada sur (1), y la puerta de la *corte* en hastial, en la fachada norte (2).

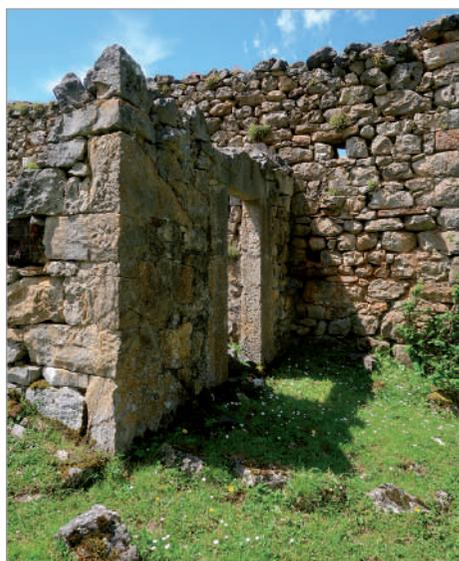
3

3. Detalle de la cabaña vividera del pastor ya totalmente arruinada. Con una cuidada cantería, disponía de 6,5 m cuadrados de espacio útil e incluía el *llar de tizar en suelu* (hogar terrero de fuego abierto) y el espacio para el descanso.

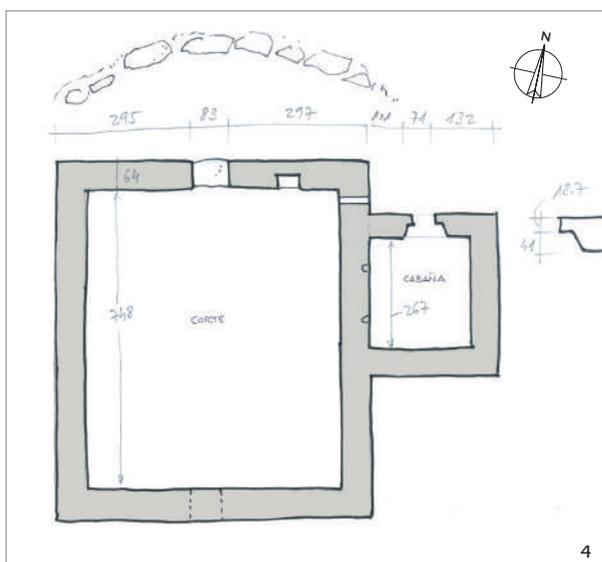
4

4. Croquis de la planta inferior, con la cabaña habitacional del pastor adosada en la fachada este.
