LA H.ELGUERA (CABRALES)

RED
DE MUSEOS
ETNOGRÁFICOS
DE ASTURIAS

Nº Catálogo: 0803BR-02

CATÁLOGO DE CONSTRUCCIONES

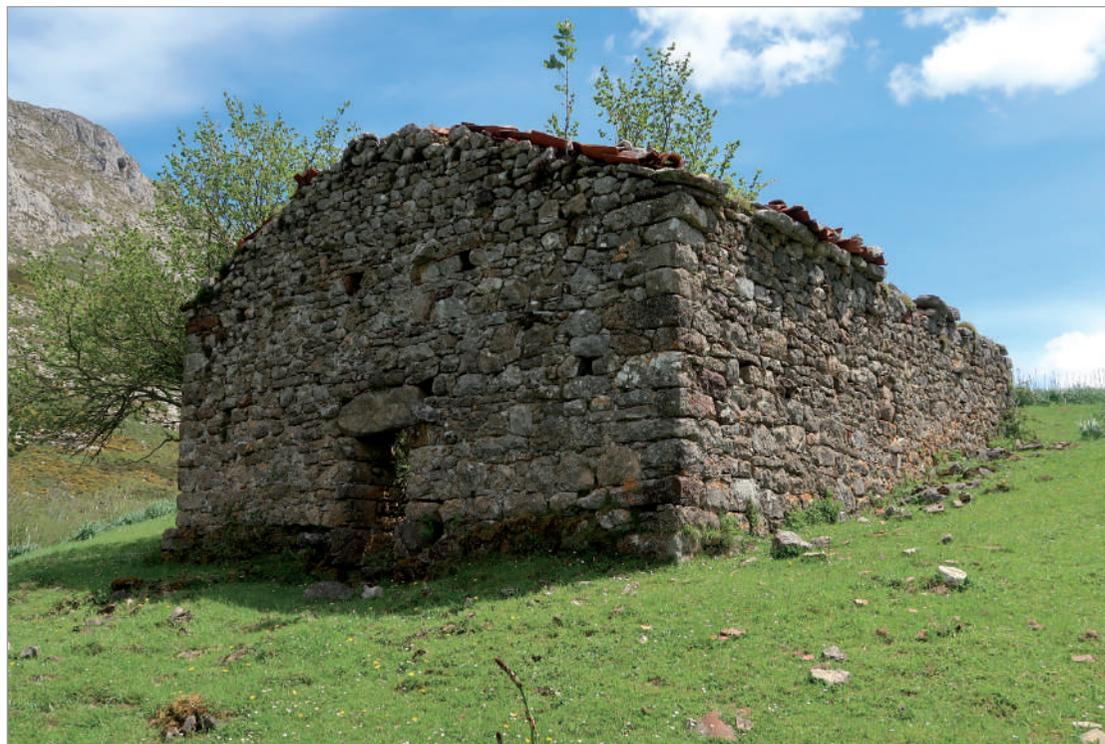
1-2. La construcción se asienta con el eje longitudinal en la dirección de la ladera, aprovechando el desnivel para procurar el acceso directo al *h.enal* desde la parte alta (2). En el hastial opuesto, orientada al noroeste, se sitúa la fachada principal con la puerta de acceso a la *corte* en posición central.

3. Croquis de la planta inferior.

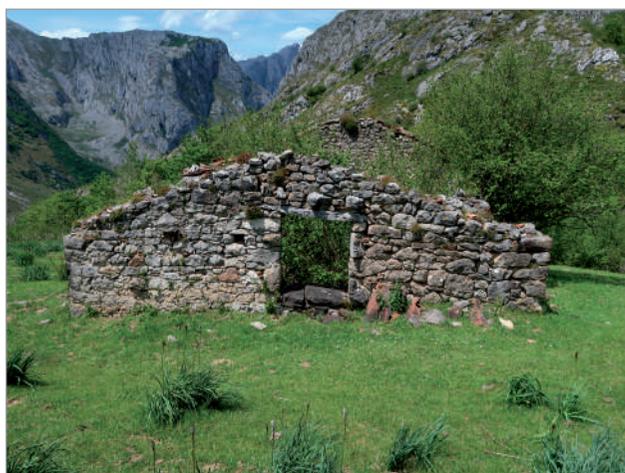
4. Detalle de la fachada posterior, orientada al sureste, con la *milana* de acceso al *h.enal* (pajar) en el centro.

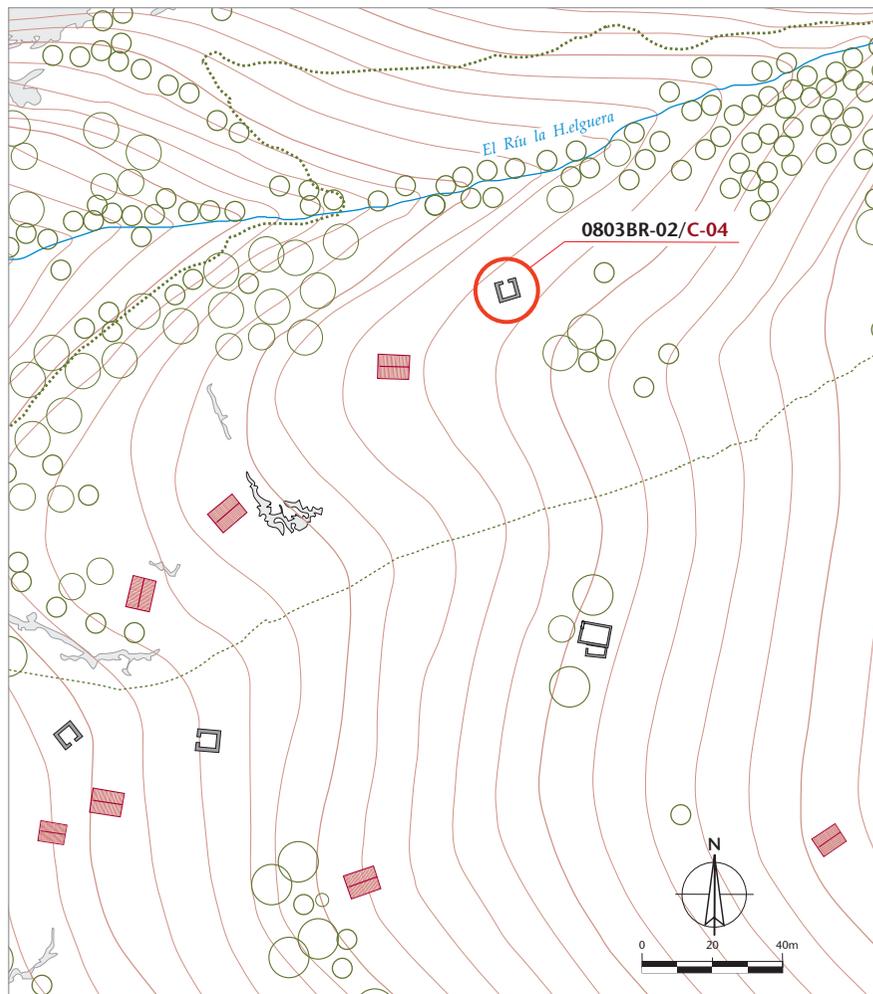
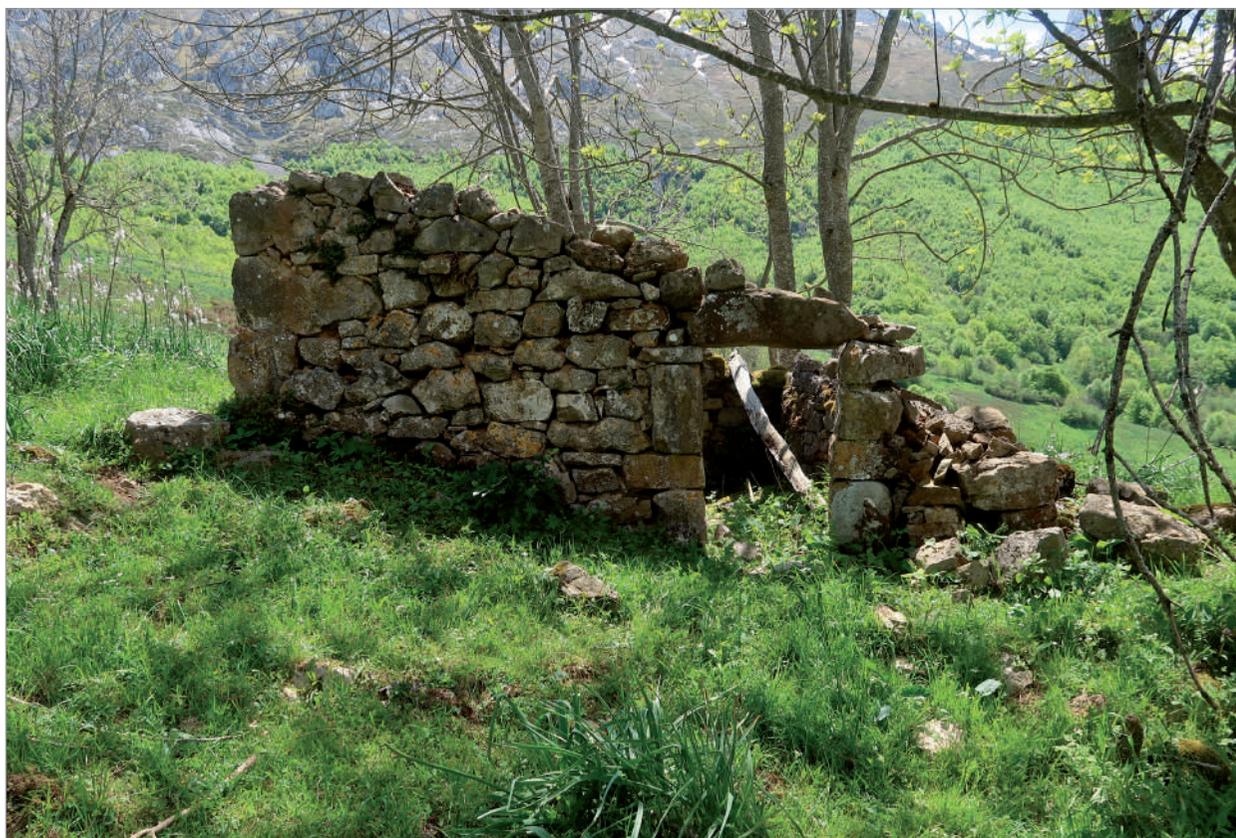
Construcción: *La Cabaña* [C-04]

Planta	Cerramientos	Huecos	Alturas	Espacios int.
Cuadrada	Mampostería	1 puerta	1	1
Cubierta: morfología	Materiales	Estructura	Elementos anexos	
A un agua	Teya del país	Correas	Ninguno	
Uso tradicional	Uso actual	Valor del elemento	Estado de conservación	
<i>Cabaña</i>	abandonado	Testimonial [2/7]	Ruina total

Construcción de planta cuadrada —aunque irregular pues tiene 4,57 m de frente por 4,74 m de fondo—, con cerramientos de mampostería de piedra y cubierta a un agua de teja curva estructurada sobre correas, ya desmantelada. Su función era la de espacio vividero para el pastor y contaba con *llar* o cocina de *tizar en suelu* (hogar de fuego terrero abierto) y un espacio para el descanso, equipamientos de los que no quedó vestigio alguno. Disponía de un espacio útil de casi 10 m cuadrados, destacando el grosor de los muros —entre 75 y 82 cm—, para un volumen de construcción tan reducido. Es la única cabaña exenta que existió en La H.elguera y actualmente su estado es de ruina total.

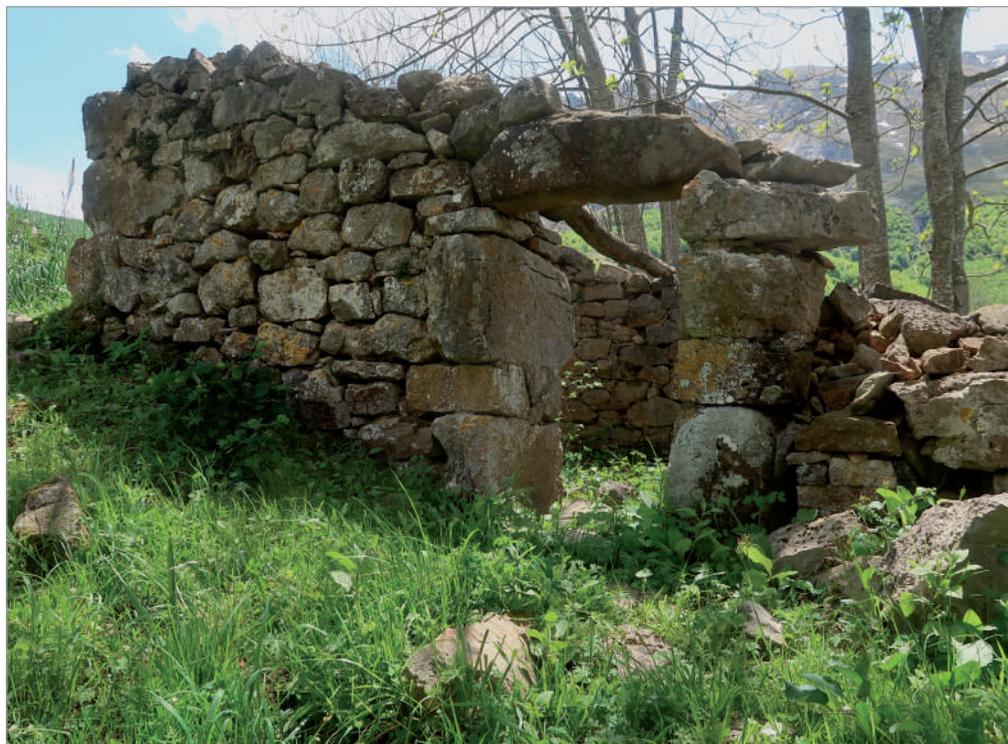
1

1. Fachada principal, orientada al norte, con la puerta de acceso —único hueco de la construcción—, en posición excéntrica.

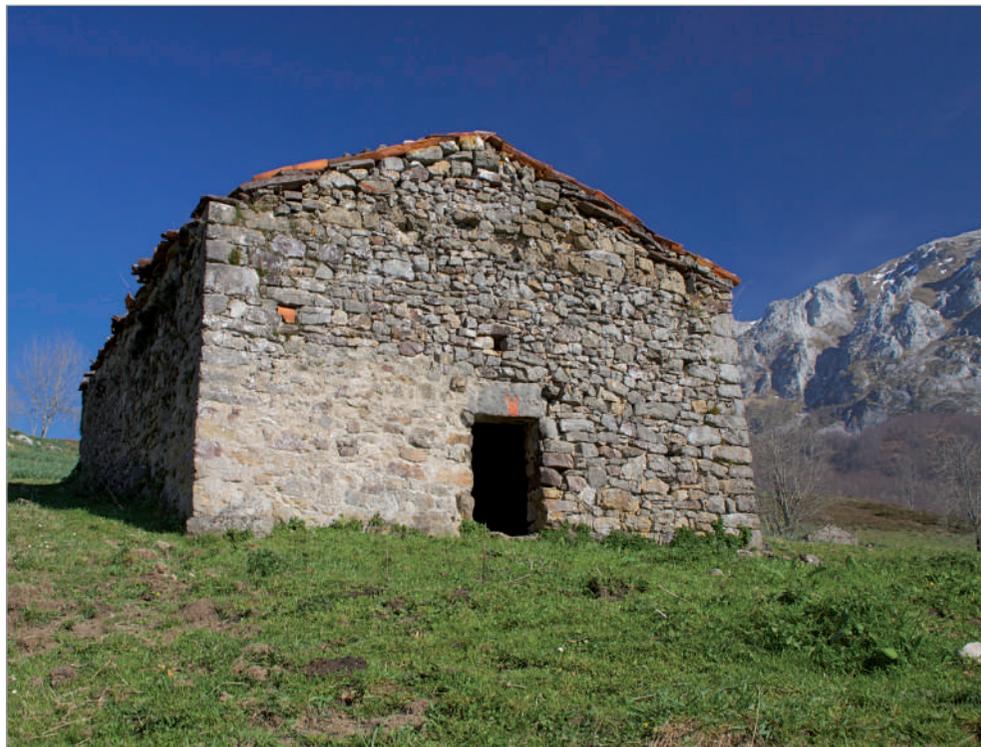
1-2. Como podemos ver las *cortes* de La H.elguera presentan un diseño muy homogéneo, disponiendo siempre el eje longitudinal en paralelo a la dirección de la pendiente, estableciendo dos niveles de acceso: en la parte baja la fachada principal, orientada al oeste, con la puerta de acceso a la cuadra.

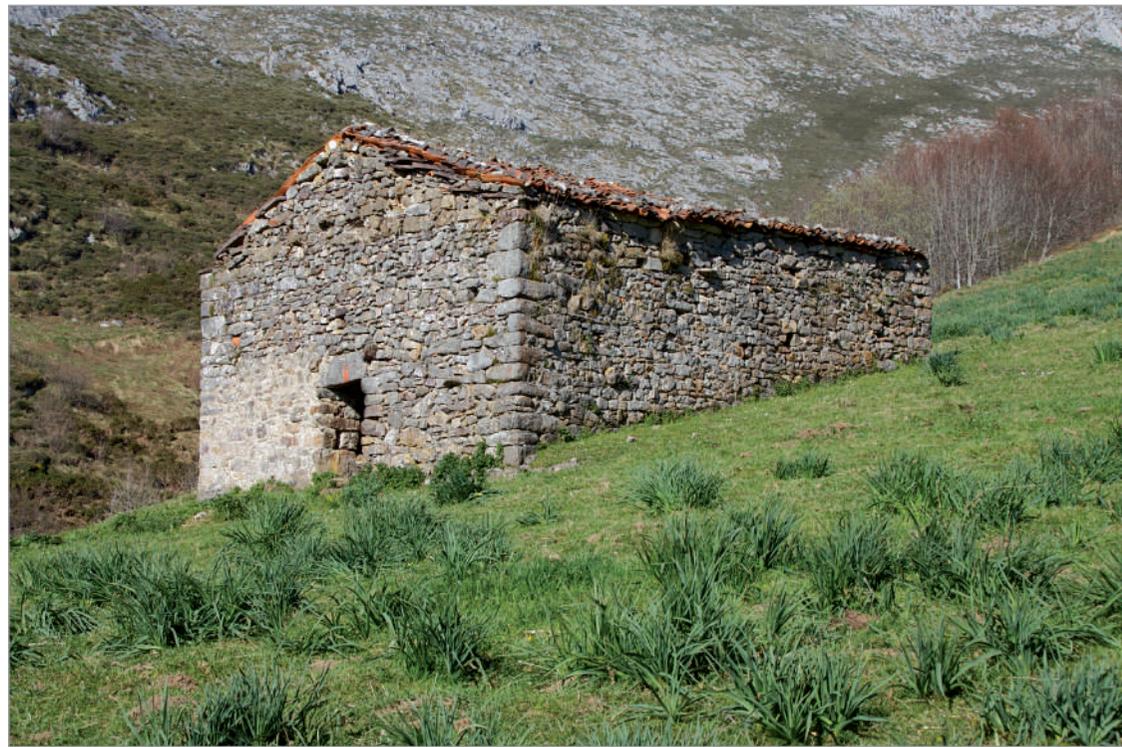
3. Vista posterior con la *milana* o puerta de acceso al *h.enal* en hastial.

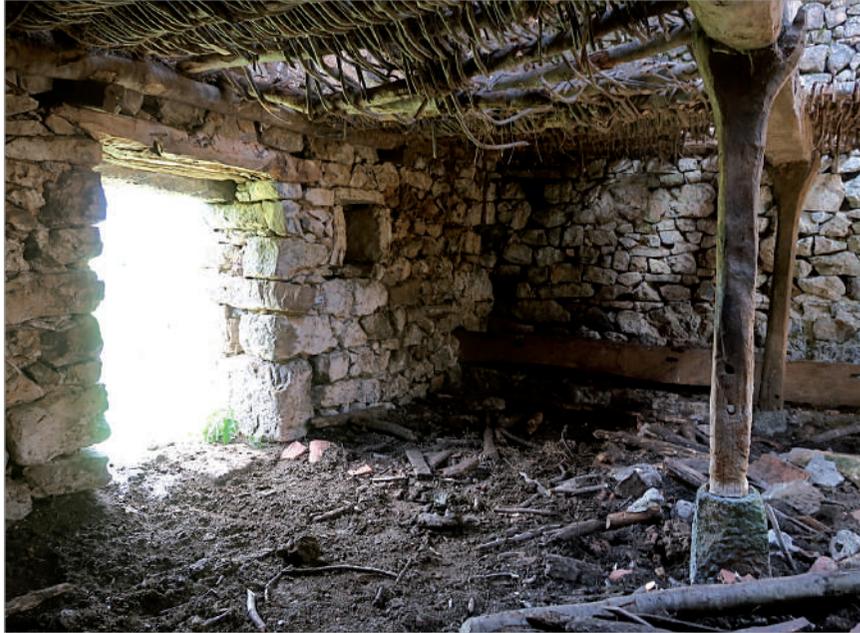
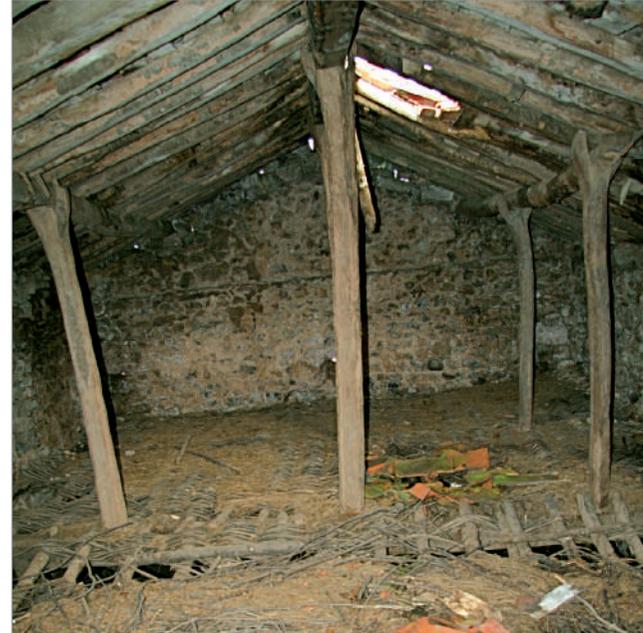
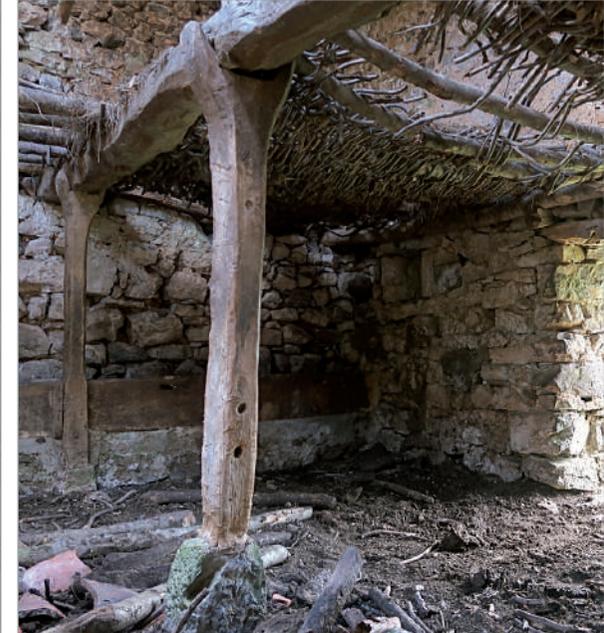
1-3. La puerta de acceso a la *corte* que ocupa la planta inferior, disponiendo pesebres corridos a lo largo de los muros laterales. Vemos los *postes* rematados en *h.orcáu* que sirven de soporte a los tirantes donde apoya el *triyáu de zardu* que conforma el piso del *h.enal* (pajar para la hierba seca).

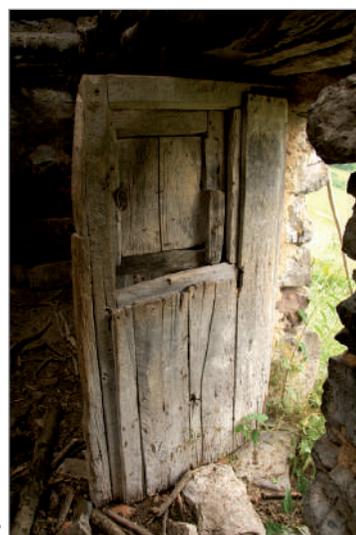
4

4. Las puertas características en La H.elguera eran del tipo que muestra la imagen: aquí el *cuartarón* no divide la puerta en dos hojas de apertura independiente, sino que ocupa unos dos tercios de la mitad superior. Lamentablemente la mayoría de las carpinterías están arruinadas y ya subsiten pocos ejemplos.

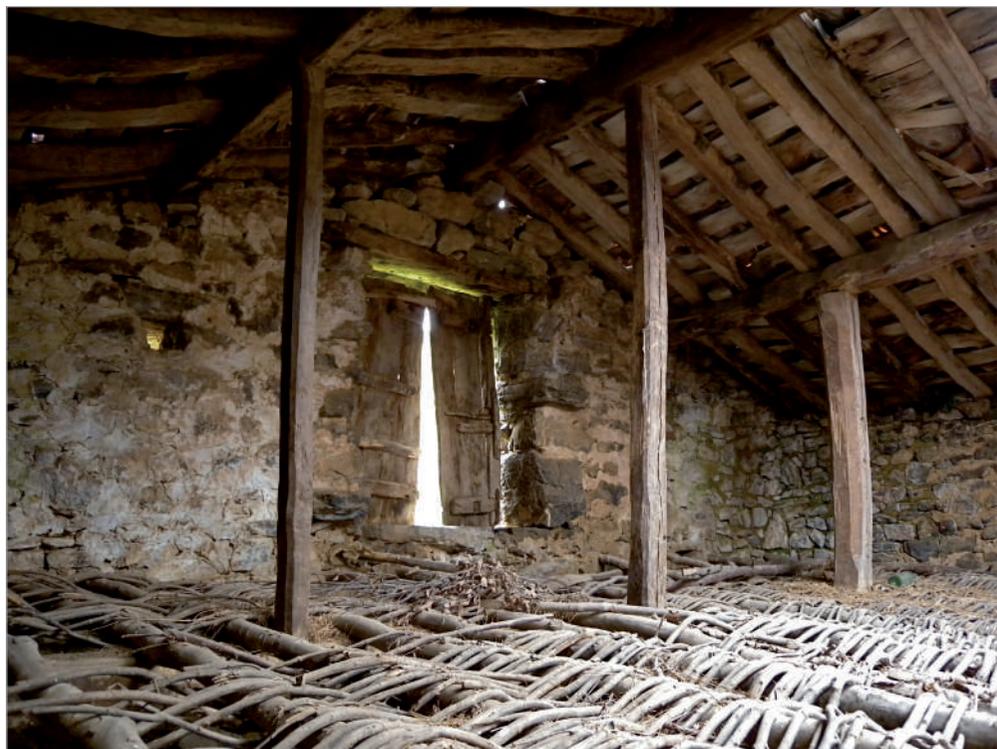
1. Vista del interior del *h.enal* con la *milana* de acceso y el suelo de *zardu* (varas de avellano entretejidas).

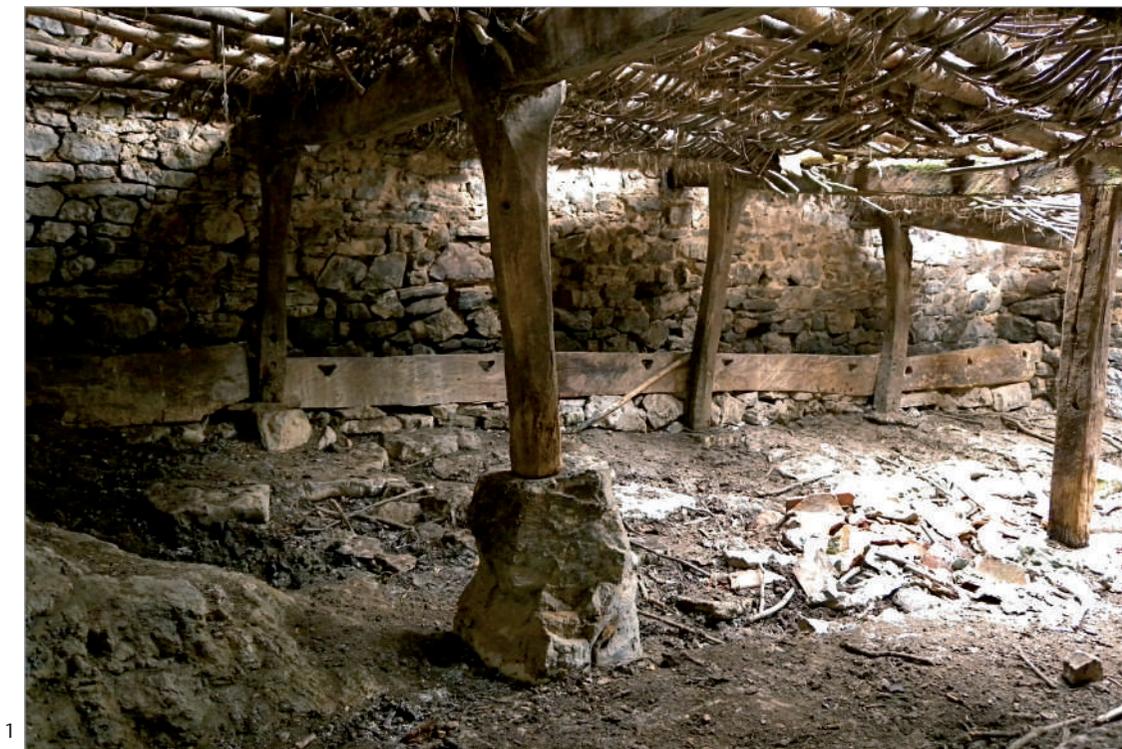
2-3. Dos aspectos del interior de la *corte* o *cuadra*, que ocupa la planta terrena, con los *preselbes* dispuestos a lo largo de los muros laterales. Tres hileras de *postes*, apoyados en bases de piedra para evitar la humedad y rematados en *h.orcáu*, refuerzan el vano de los tirantes que sirven de base al suelo del pajar.

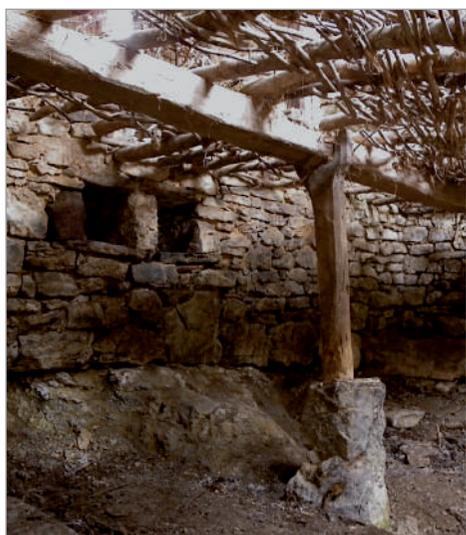
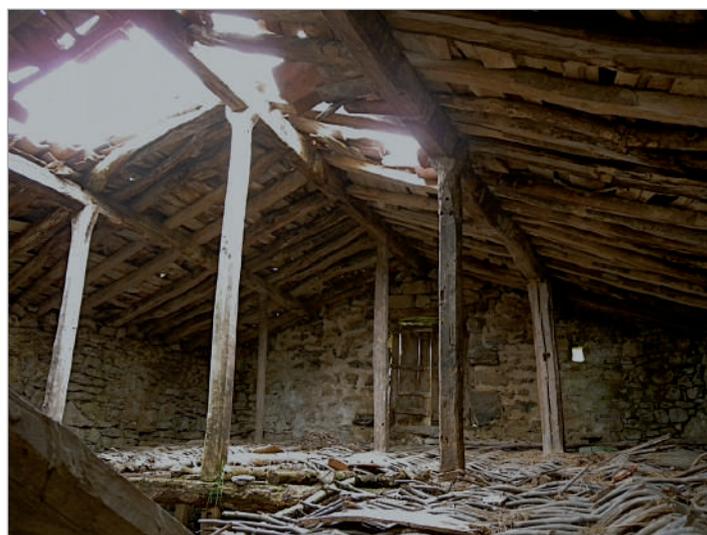
4. Apoyados en los tirantes del forjado, largos pies derechos soportan las vigas que estructuran la cubierta: el *cumbral*, en el centro, y los *travesaños* o *tercias* a ambos lados. En las construcciones de La H.elguera, no se emplean *sobremurios* y los aleros se enrasan al exterior para ofrecer menor resistencia a la ventisca y la nieve.

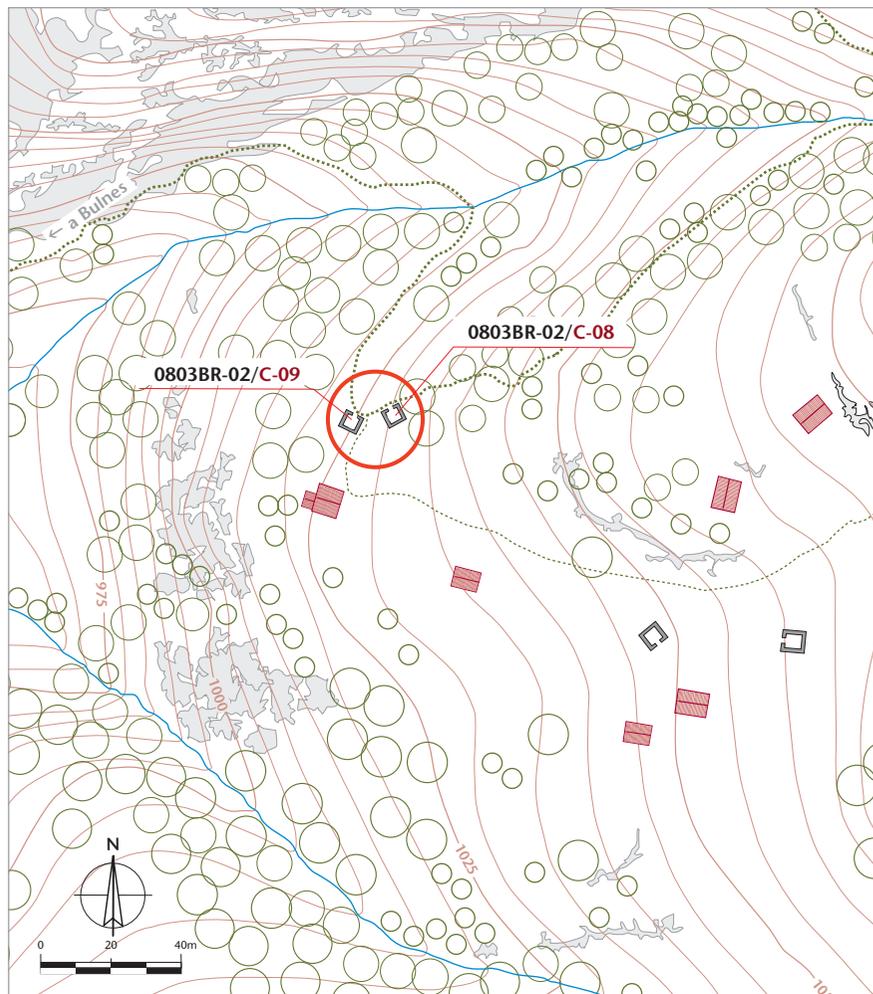
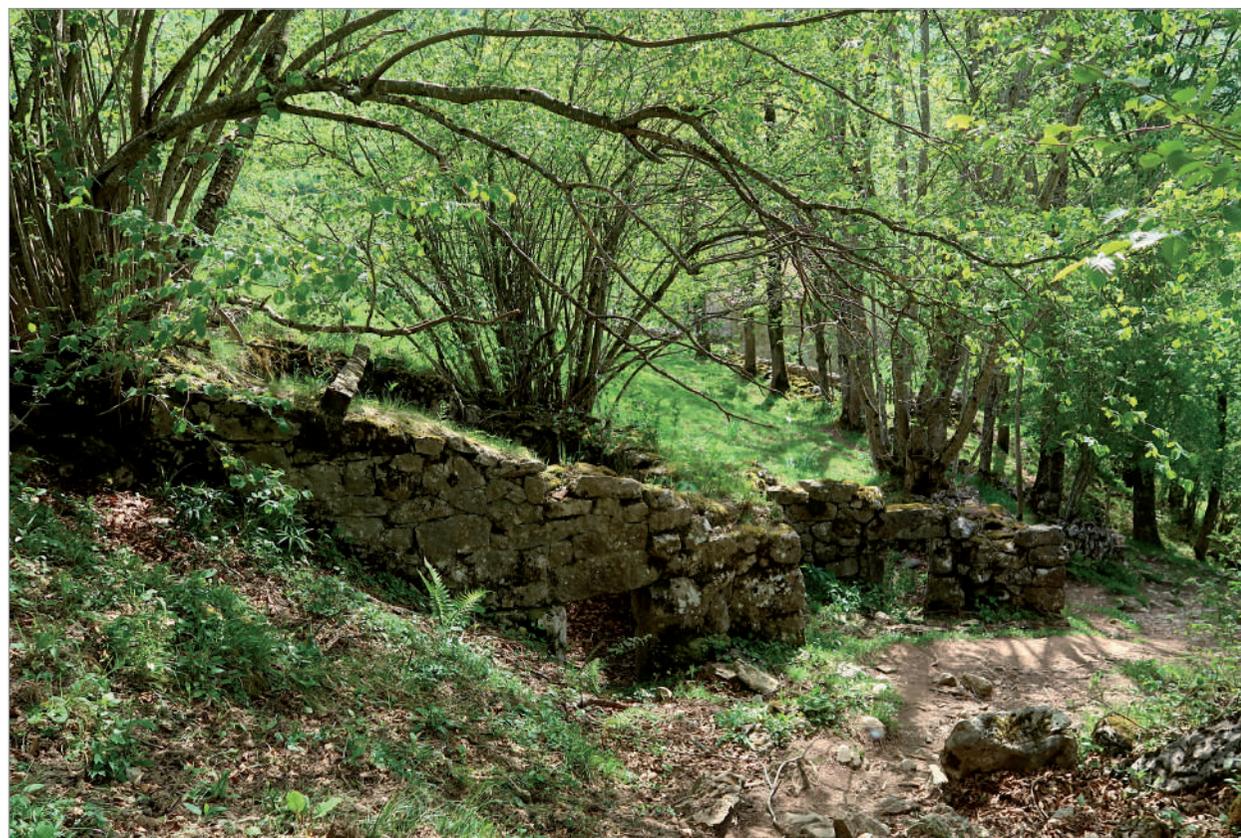
Construcción: Las Bodegas [C-08] • [C-09]

Planta	Cerramientos	Huecos	Alturas	Espacios int.
Rectangular	Mampostería	1 puerta	1	1
Cubierta: morfología	Materiales	Estructura	Elementos anexos	
A un agua	Teya del país	Correas	Ninguno	
Uso tradicional	Uso actual	Valor del elemento	Estado de conservación	
Cabaña	abandonado	Testimonial [2/7]	Ruina parcial

Se trata de dos construcciones de idéntica morfología, con plantas aproximadas al cuadrado: 4,87 m de frente por 4,29 m de fondo la *bodega* de Martínez (C-08) y 4,61 m de frente por 4,32 m de fondo la *bodega* de Mier (C-09). Las dos presentan cerramientos de mampostería de piedra y cubierta de teja a un agua, en ambos casos ya desaparecida. Conocidas como *bodegas* o *bodegos*, su función era la de almacenar el *quesu* durante el invierno. Los quesos se llevaban ya curados y se colocaban en las *talameras* (estanterías) para continuar su proceso de maduración. Servían en realidad de sustitución a los *torcos* o cuevas que por estar altas o muy distantes eran difícilmente accesibles durante el periodo invernal.

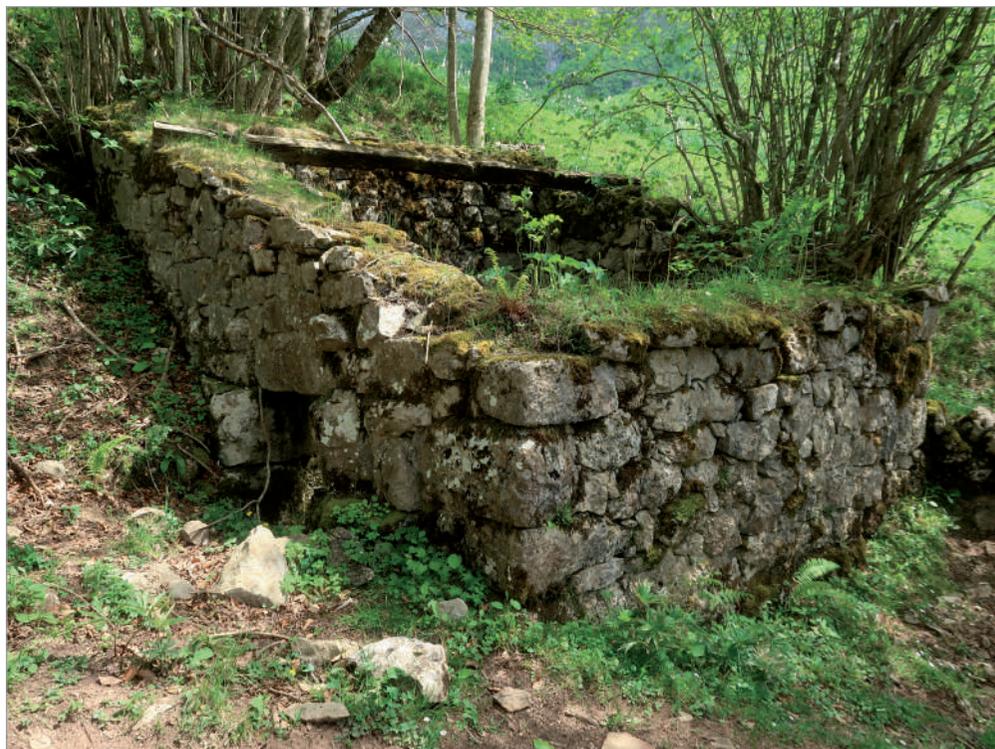
1

1-4. La *bodega* de Martínez, con la puerta de acceso orientada al norte. Se cubría con teja curva, a un agua, estructurada sobre correas. Sólo disponía de un hueco que vemos aquí en detalle desde el interior (4), cuya altura máxima alcanzaba los 2,90 m.

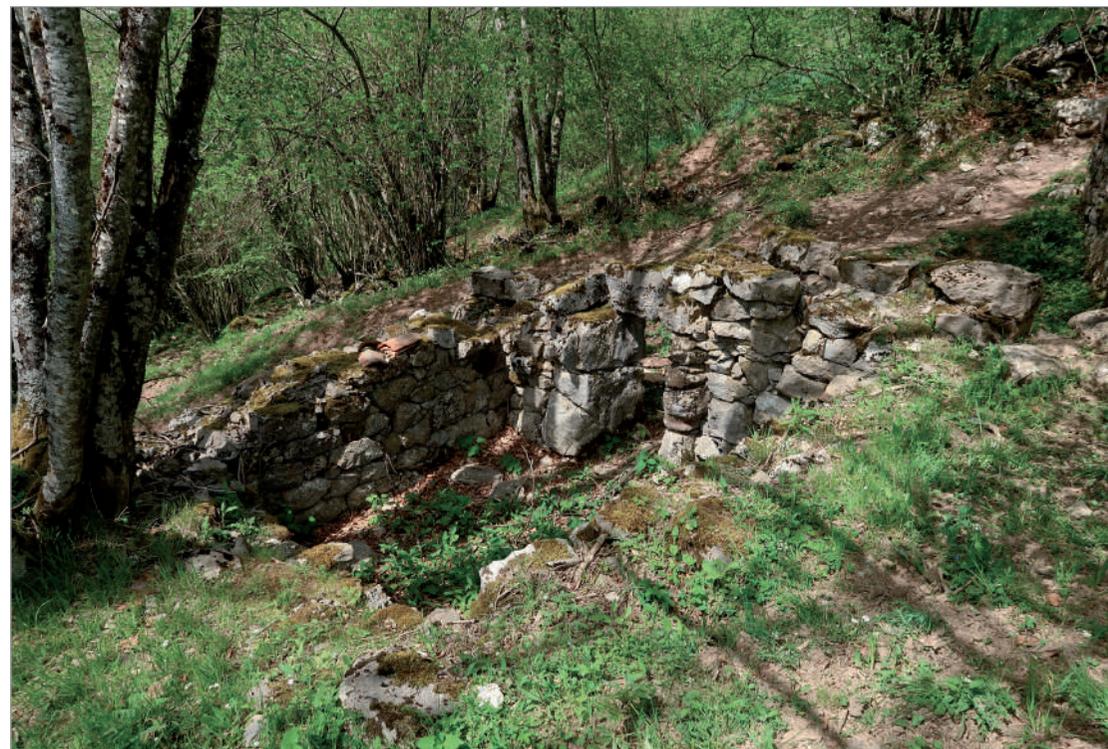
2

2. Vista de conjunto del interior de la *bodega* de Mier, de idénticas características, con la puerta de acceso orientada al noreste. Conserva una altura máxima de muros de 1,79 m.

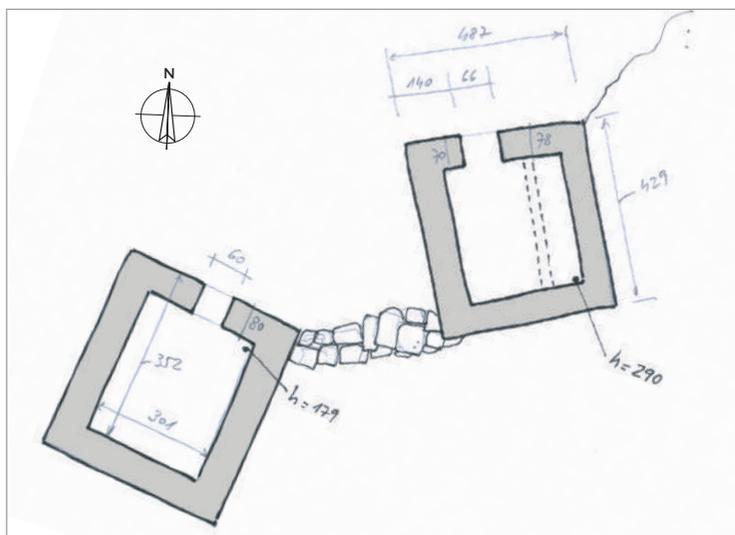
3

3. Croquis de planta: C-08 (a la derecha) y C-09.

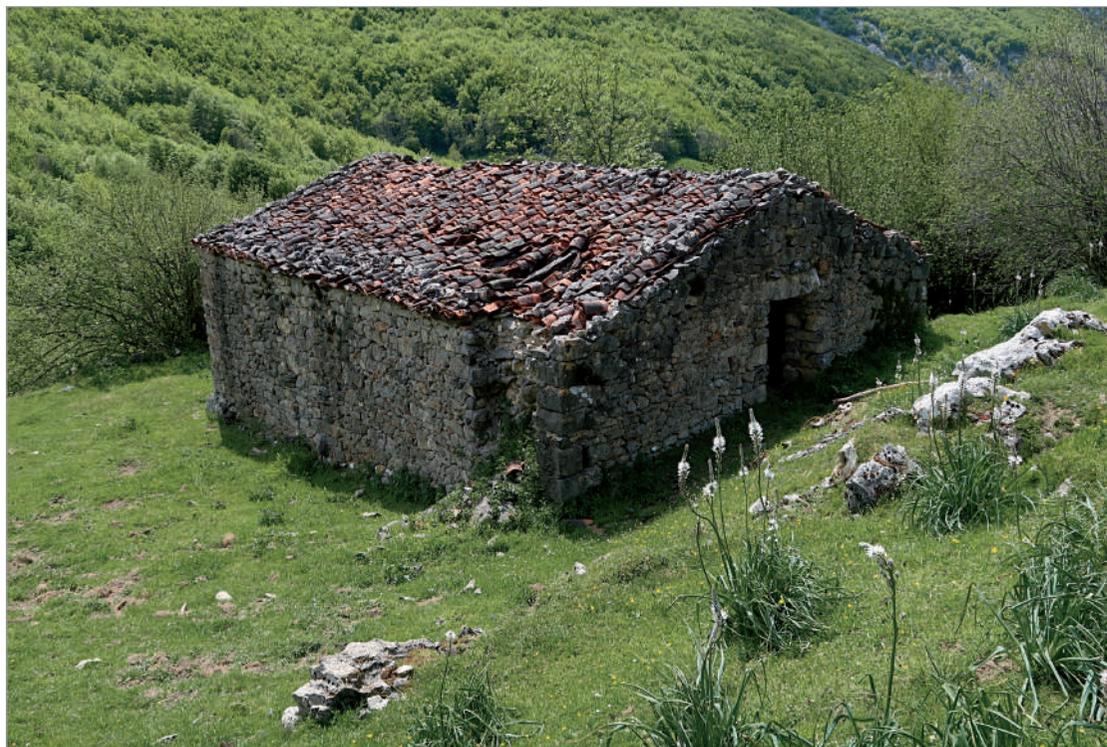
1-2. Vistas generales donde podemos apreciar —una vez más—, la claridad y sencillez en el diseño de las construcciones de la braña. En la fachada principal (2), con la puerta de la *corte* orientada al sur, se aprecia la relativa uniformidad de los mampuestos de caliza del *huriu*, que se interrumpe en la esquina con la inclusión de bloques de mayor tamaño, cuya trabazón con el resto del muro no llegó a conseguirse comprometiendo la estabilidad del conjunto.

3. Detalle de la puerta de la *corte* enmarcada con bloques de caliza.

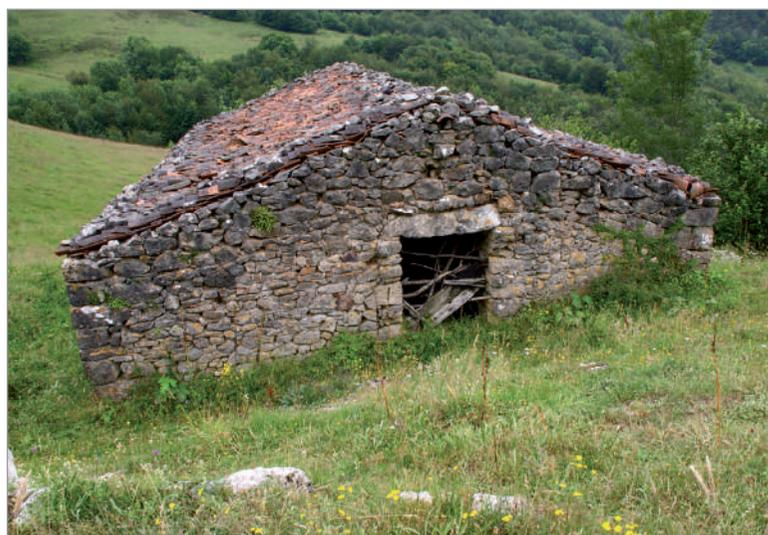
4. El *pical* o hastial posterior, con orientación norte, y la *milana* de acceso al pajar en posición central. Como puede apreciarse, parte del volumen de la construcción aparece semiexcavada en el talud.

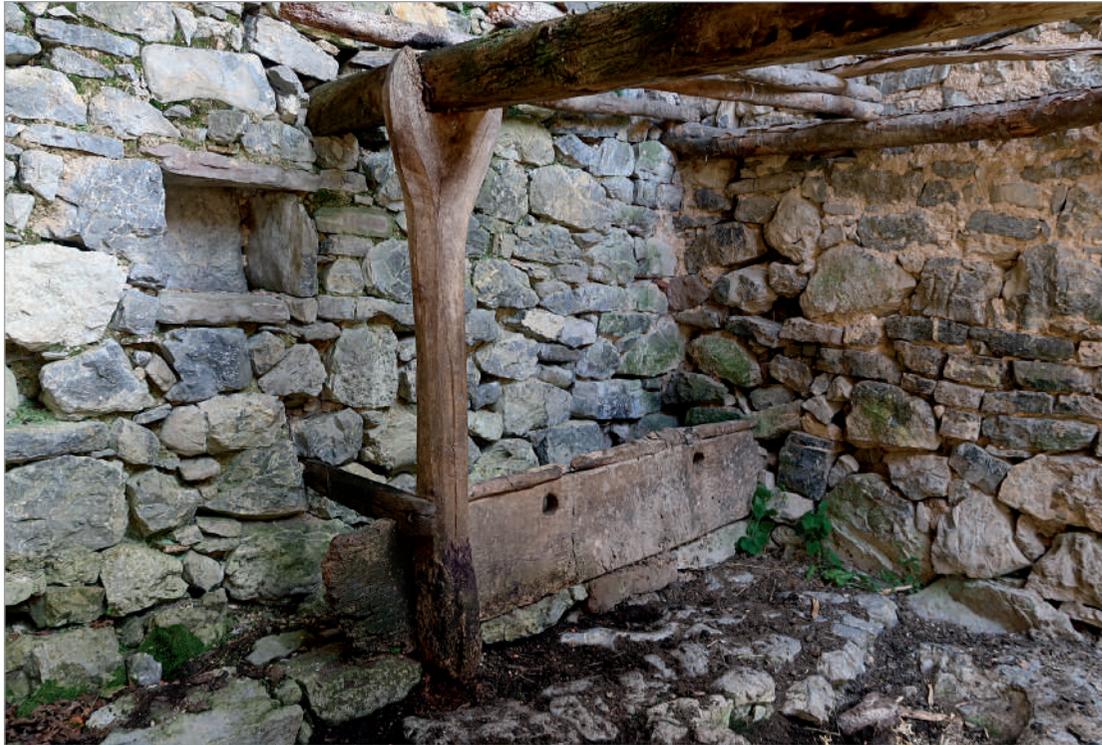
1

1. Detalle de una de las esquinas de la corte o cuadra con el *preselbi* o comedero de los animales, uno de los característicos *postes* rematado en *h.orquetu* (ahorquillado) *enchazando* la viga, y el *ventán* o nicho en el muro para el *peyu de mecer* (jarra de madera para el ordeño).

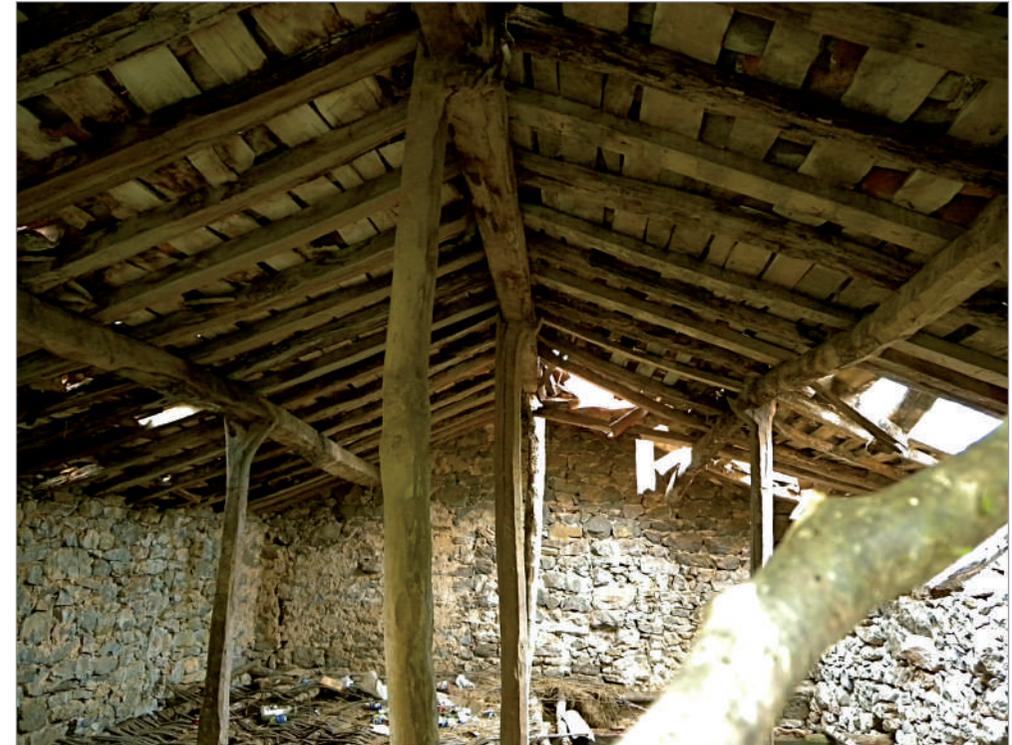
2

2. El *cumbral* y los *travesaños* o *tercias* cargan en ambos extremos sobre los *picales* (hastiales), reforzando su luz con tres hileras de *postes*.

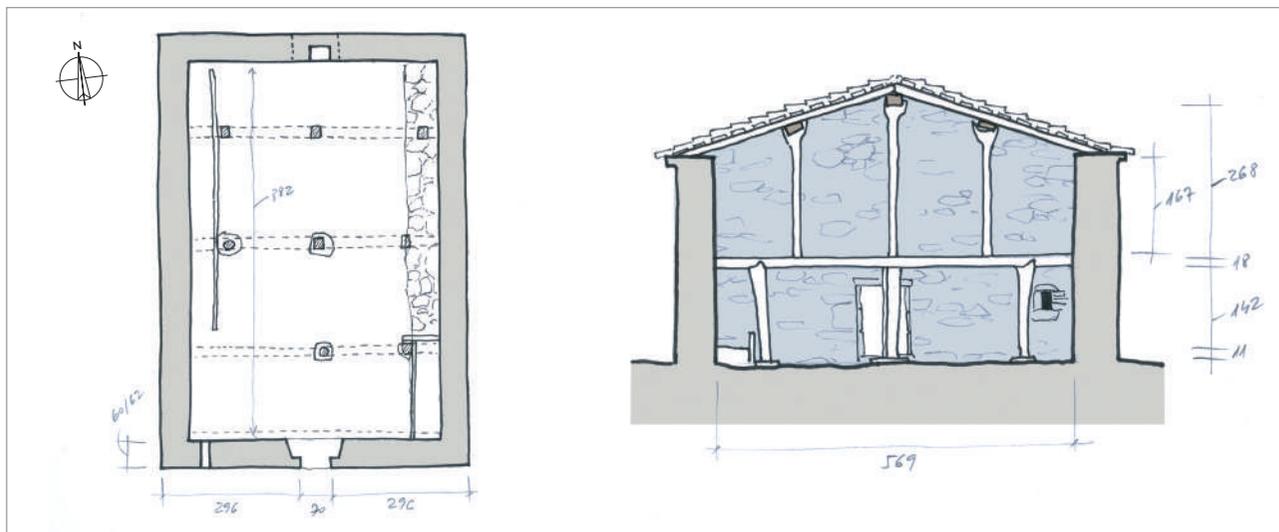
3

3. Croquis de la planta inferior dedicada a *corte* y de la sección transversal hacia el sur.

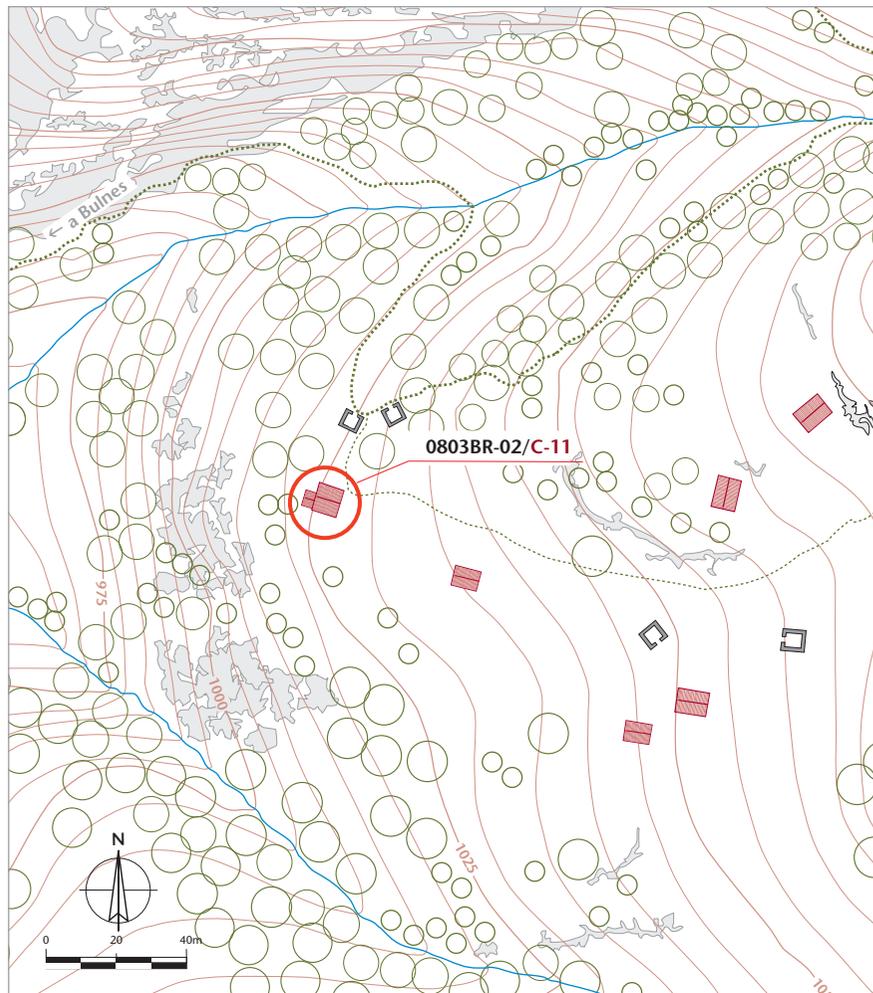
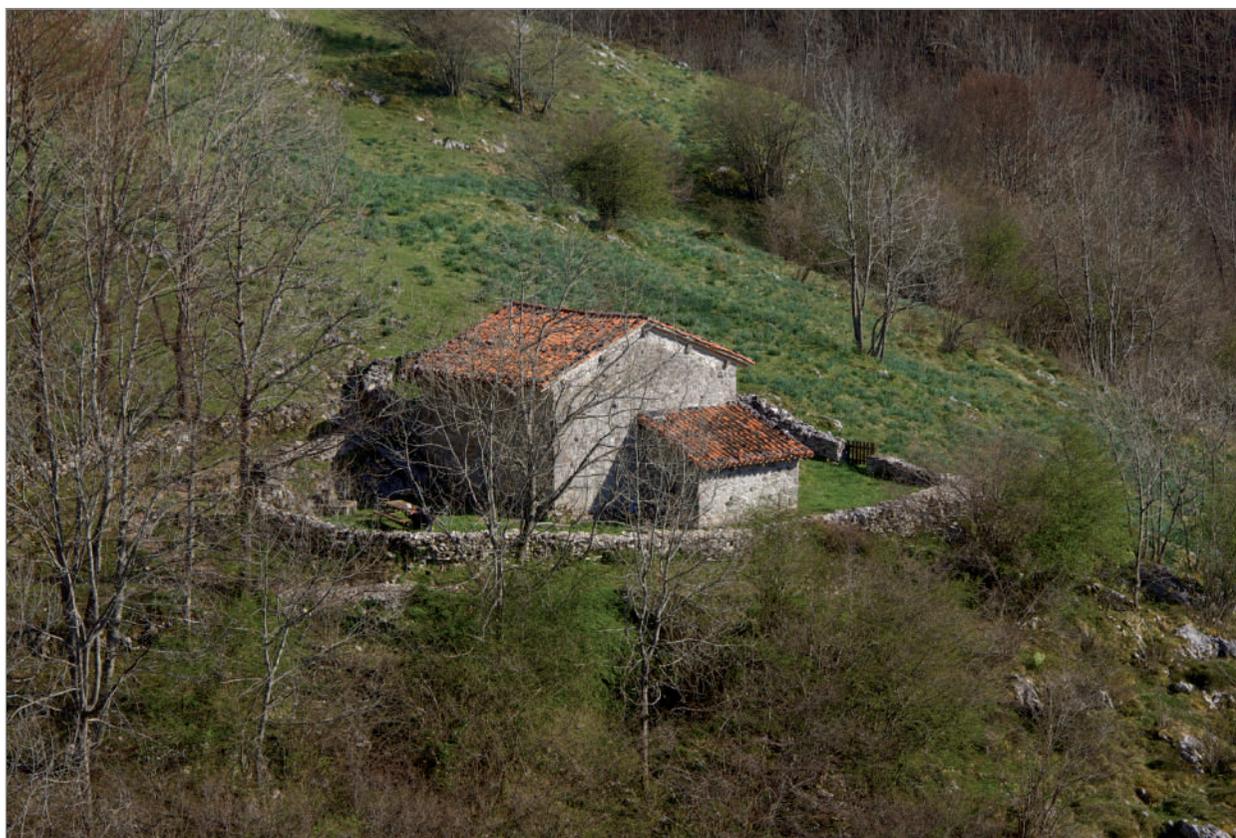
Construcción: La Casa la Cargüeza [C-11]

Planta	Cerramientos	Huecos	Alturas	Espacios int.
Rectangular	Mampostería	1 puerta + 1 <i>milana</i>	2	2
Cubierta: morfología	Materiales	Estructura	Elementos anexos	
A dos aguas	<i>Teya</i> del país	Hastiales y pies derechos	<i>Cabaña</i>	
Uso tradicional	Uso actual	Valor del elemento	Estado de conservación	
<i>Corte</i> y <i>h.enal</i>	Otros usos	Notable [5/7]	Bueno

Construcción de planta rectangular de 6,81 m de frente por 8,15 m de fondo, con cerramientos de mampostería de piedra y cubierta a dos aguas de teja curva. Interiormente se distribuía en dos niveles segregados por un *triyáu de zardu* (suelo de varas entretrejidas): en la planta inferior se situaba la *corte* o cuadra y en el espacio superior, bajo cubierta, el *h.enal* o pajar. La puerta de entrada a la cuadra se sitúa en uno de los laterales y en el *pical* posterior, situado en la parte alta de la pendiente, la *milana* o puerta del pajar. Fue restaurada y dedicada a otros usos y se encuentra en buen estado de conservación. Es quizá la última que se construyó en La H.elguera, hacia el cambio de siglo XIX-XX.

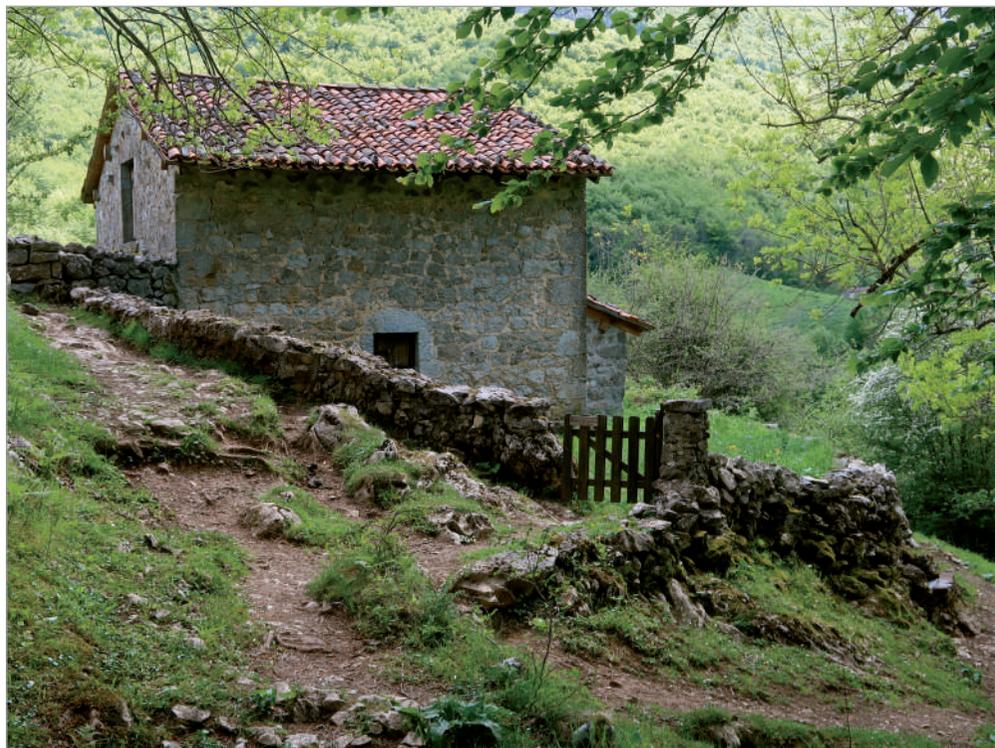
1

1. Asentada en *turriu* (talud), permite el acceso a los dos niveles interiores desde las distintas cotas de la pendiente: en el lateral, la puerta de acceso a la antigua *corte*, en la planta inferior; y en la parte alta, el hueco de acceso al antiguo *h.enal* (pajar) en el bajo cubierta.

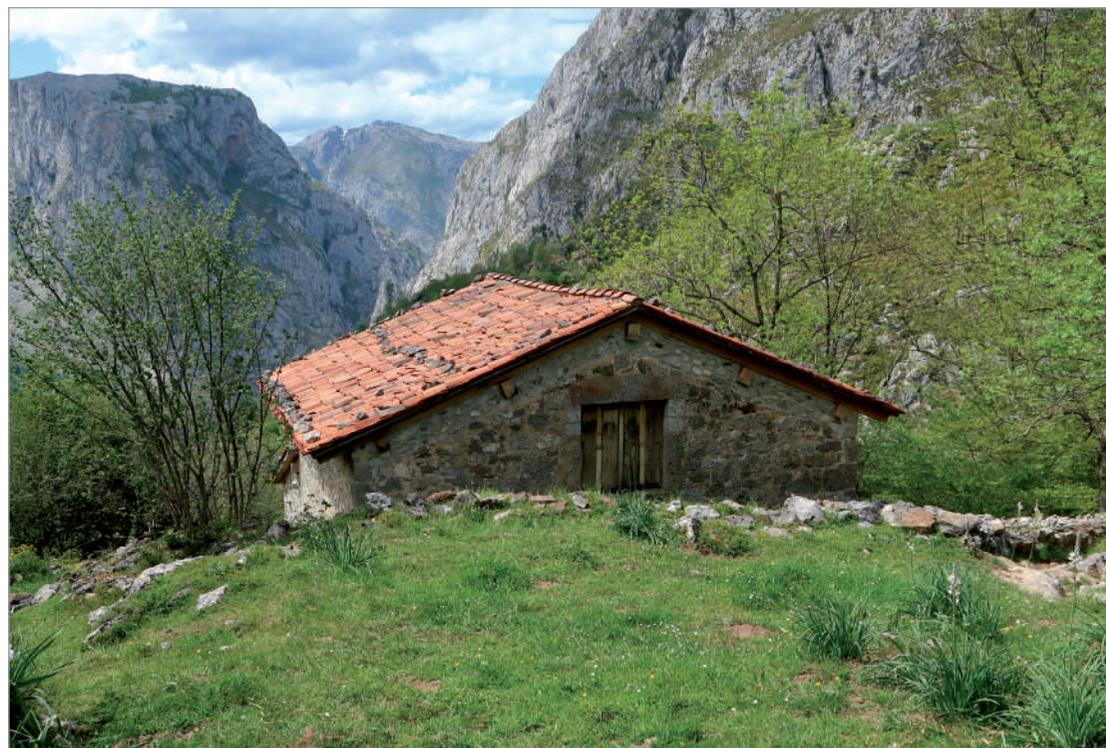
2

2. Detalle del *pical* (hastial) posterior, orientado al este, con la *milana* de acceso al pajar.

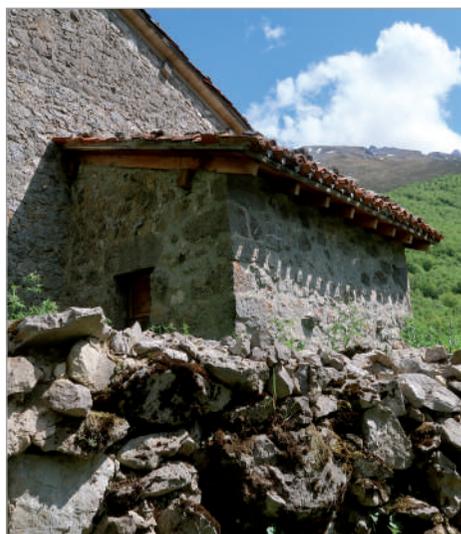
3

3. Adosado en avance en la fachada oeste, un volumen rectangular de 2,94 m de frente por 4,40 de fondo albergaba la antigua *cabaña* o espacio vividero del pastor.

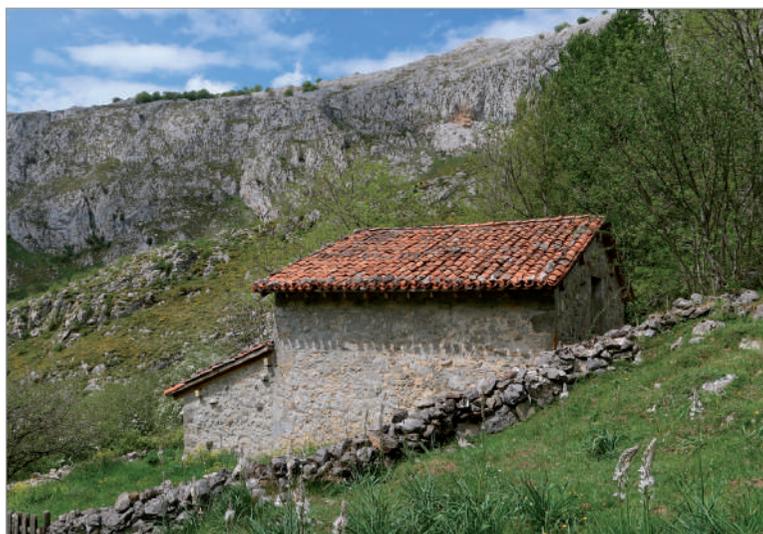
4

4. Una vista de la fachada sur, hermética, permite apreciar el desarrollo de los aleros que, aunque limitado, es una solución infrecuente en las construcciones más tradicionales de la braña.
