LA H.ELGUERA (CABRALES)

RED
DE MUSEOS
ETNOGRÁFICOS
DE ASTURIAS

Nº Catálogo: 0803BR-02

CATÁLOGO DE CONSTRUCCIONES

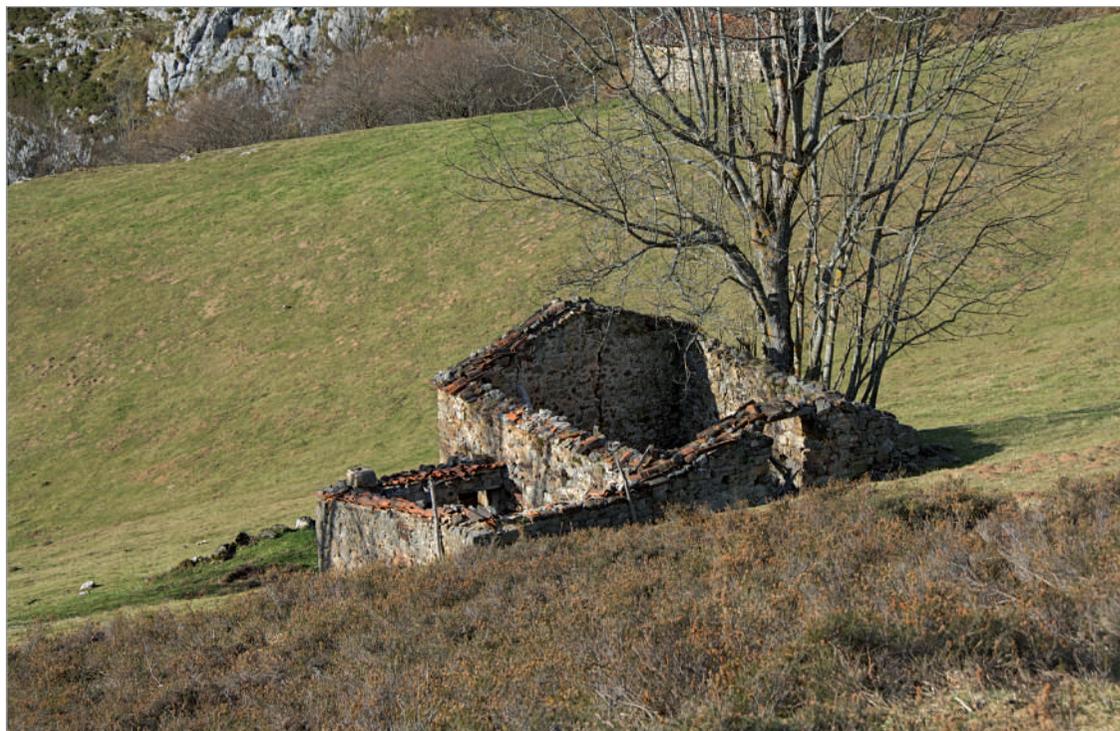
1

1. El interesante conjunto totalmente arruinado en la actualidad. Se aprecia aquí su asentamiento en la ladera, con la *milana* de acceso al pajar a ras de suelo en la parte alta del talud

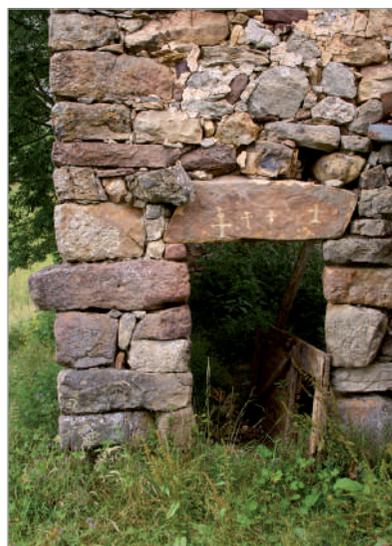
4

4. Detalle de la puerta de acceso a la *corte*, con cruces de carácter profiláctico talladas en el dintel.

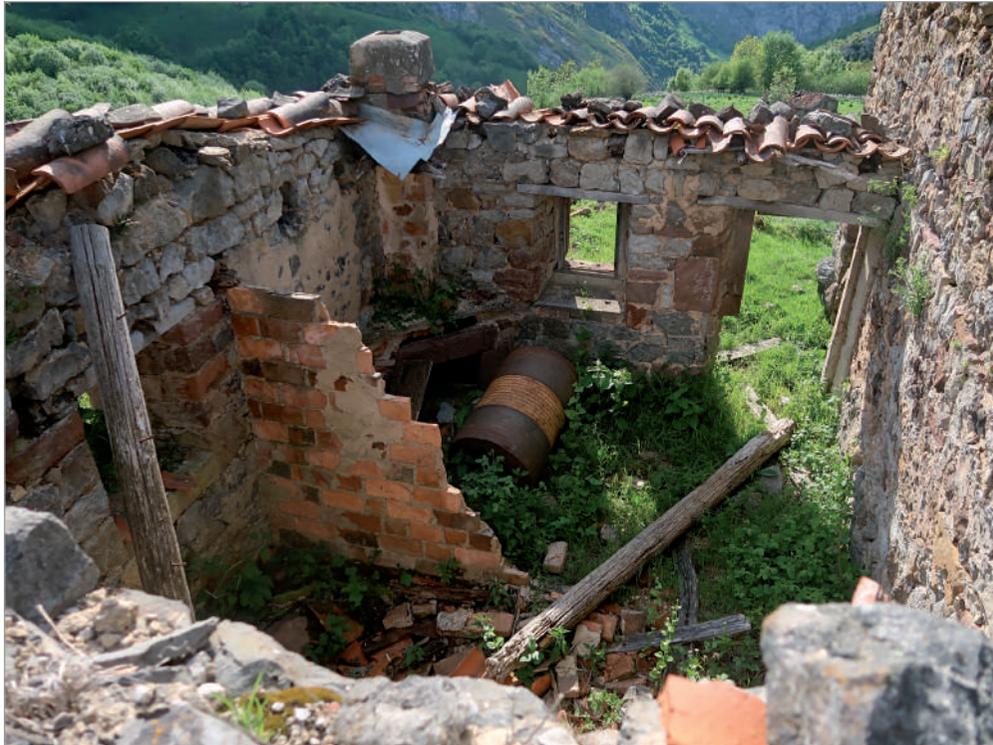
1. Vista general del interior de la *cabaña*, ya arruinada, que se distribuye en dos espacios separados por tabique de ladrillo: la cocina y el cuarto. La cubierta, de teja curva, se resolvía a una aguada y vertía hacia la fachada. Prescindiendo del tabique aludido, que sea quizá un añadido, es probable que la cabaña haya sido construida ya en las primeras décadas del siglo XX.

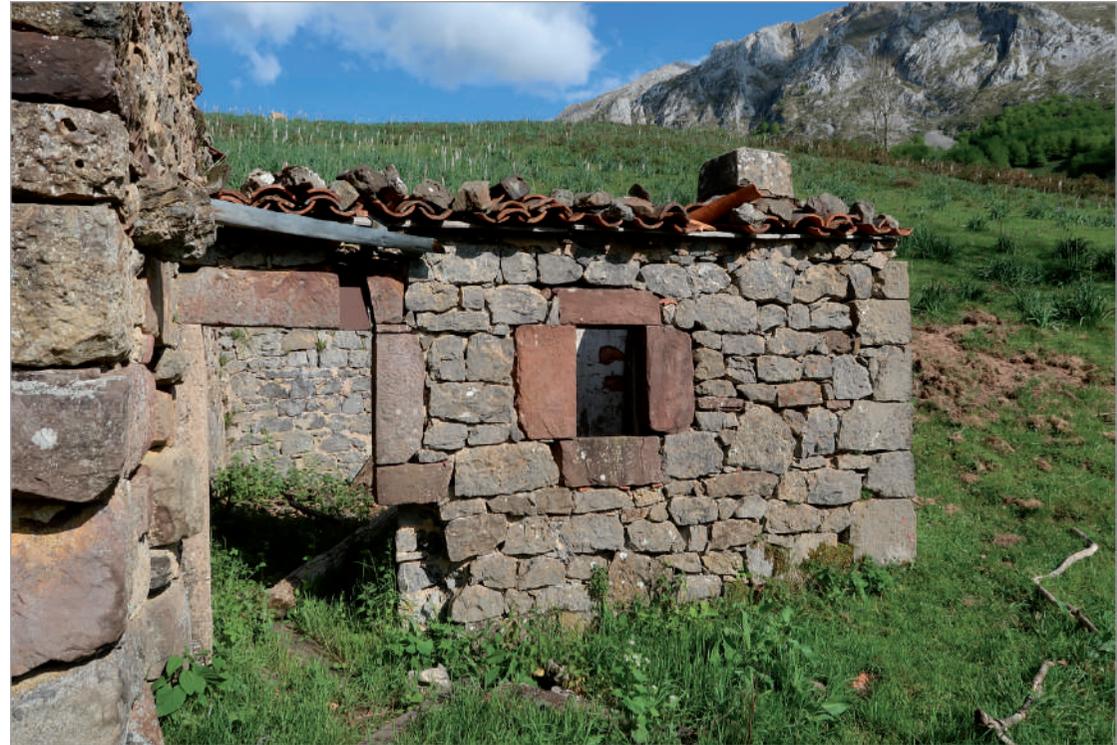
2. Detalle de la fachada, orientada al oeste, con la puerta contigua a la entrada de la *corte*. Destaca la cuidada mampostería de bloques de caliza con piezas de cantería de *piedra de granu* (arenisca) recercando los vanos.

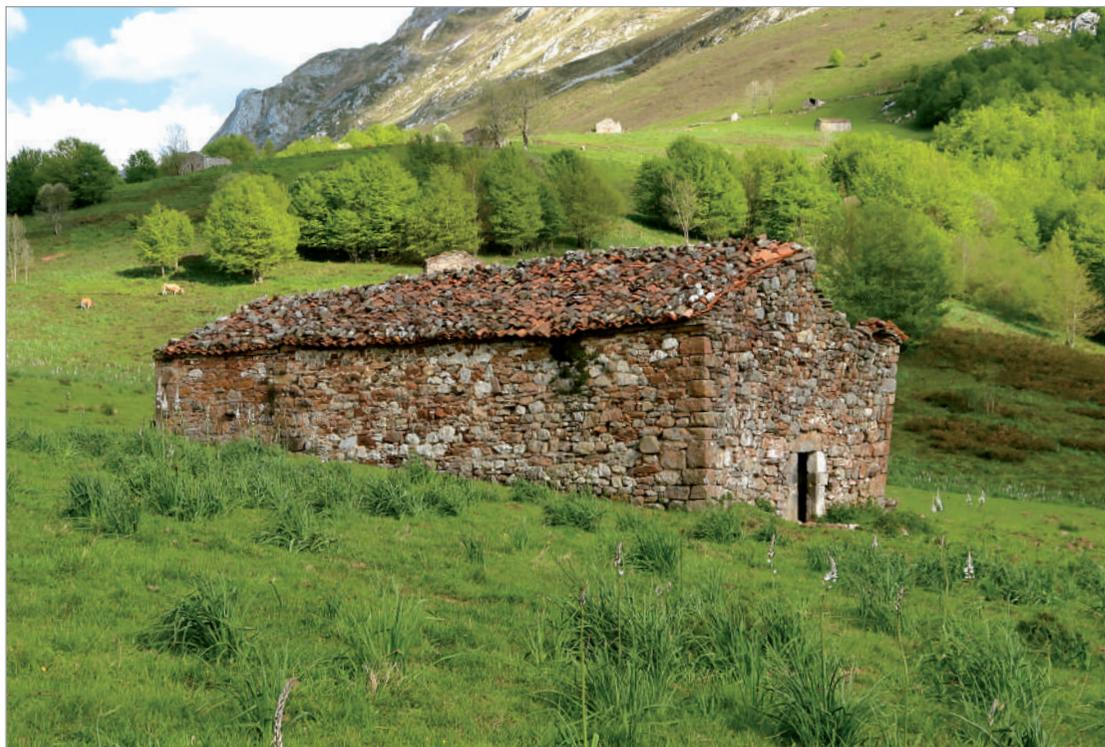
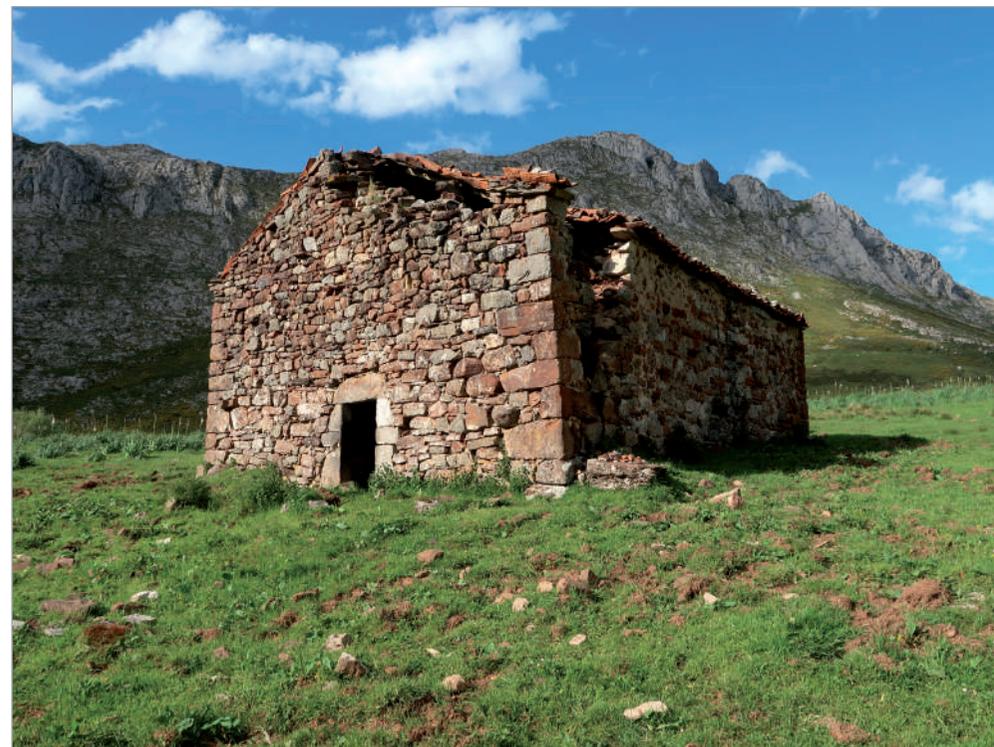
1

1-2. Pese a su gran interés, *La Casa'l Colláu*, conocida también como *Casa los de Camarmeña*, está al borde de la ruina total. Presenta buena mampostería en *pedra de granu*, con bloques de cantería en el recerco de los huecos y en los esquinales pero al igual que ocurría en *El Palaciu* (C-10) la falta de trabazón en el aparejo compromete su estabilidad.

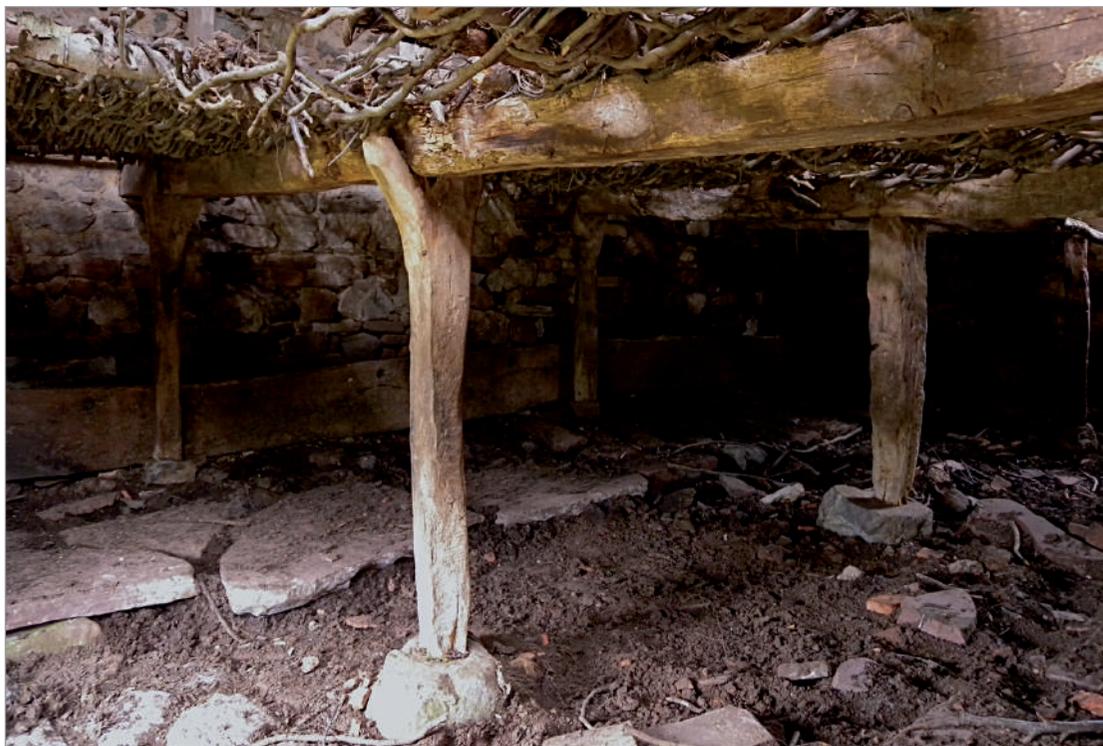
1-4. Como es habitual en La H.elguera, la construcción se asienta en *turriu* (talud) estableciendo dos alturas, con la *corte* o cuadra en el piso inferior. Aquí vemos la puerta de acceso, ya desprovista de la carpintería, (4) y los *preselbes* o comederos del ganado vacuno dispuestos a lo largo de los muros laterales (1). Destacar también la estructura de *postes* ahorquillados ya aludida anteriormente.

2-3. En el bajo cubierta, el *h.enal* o pajar para la hierba seca, con el característico suelo de *zardu* (varas entretrejidas). Vemos también la estructura de cubierta con las vigas de la techumbre apoyadas en el hastial: el *cumbral* en el centro y los *travesaños* o *tercias* a ambos lados, soportadas igualmente por altos postes rematados en *h.orcáu*.

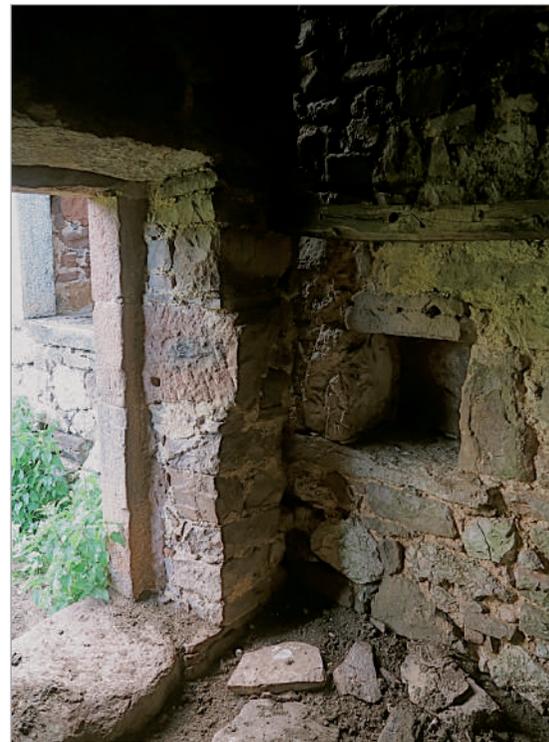
1

1. Detalle de la *cabaña* adosada en avance en el hastial suroeste. Tiene planta rectangular de 2,97 m de frente por 3,36 de fondo y cubierta de teja curva resuelta a una aguada.

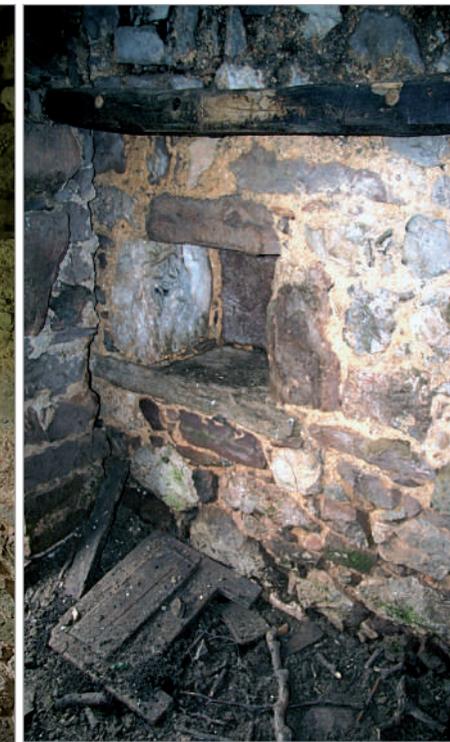
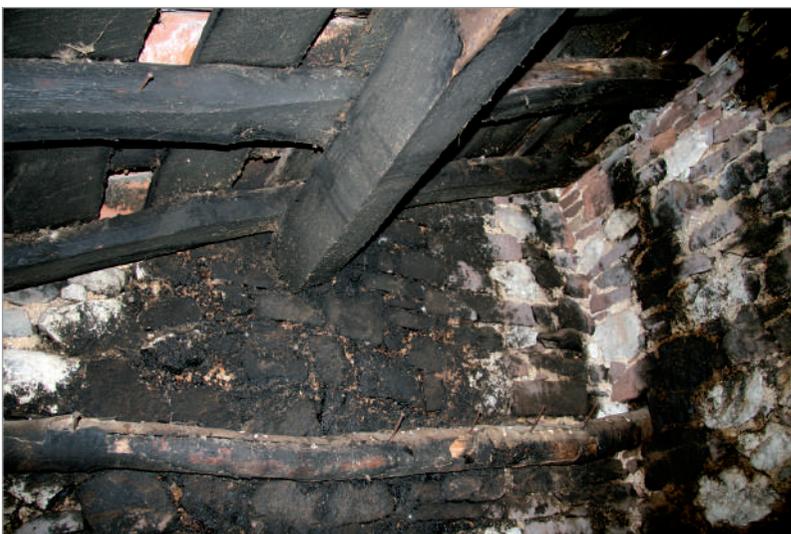
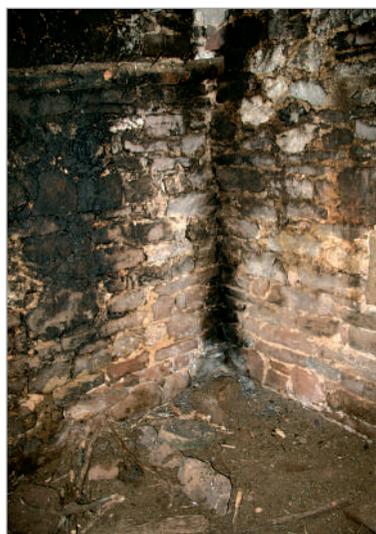
2-3-4. Su función era la de albergar el habitáculo del pastor, pero lamentablemente ya no conserva restos de su equipamiento ni mobiliario alguno. Un *ventán* o nicho en la pared en la entrada, que parece que pudo contar con cierre de carpintería (2) y restos del *llar* perceptibles sobre el suelo y las paredes (3,4) son hoy los únicos vestigios

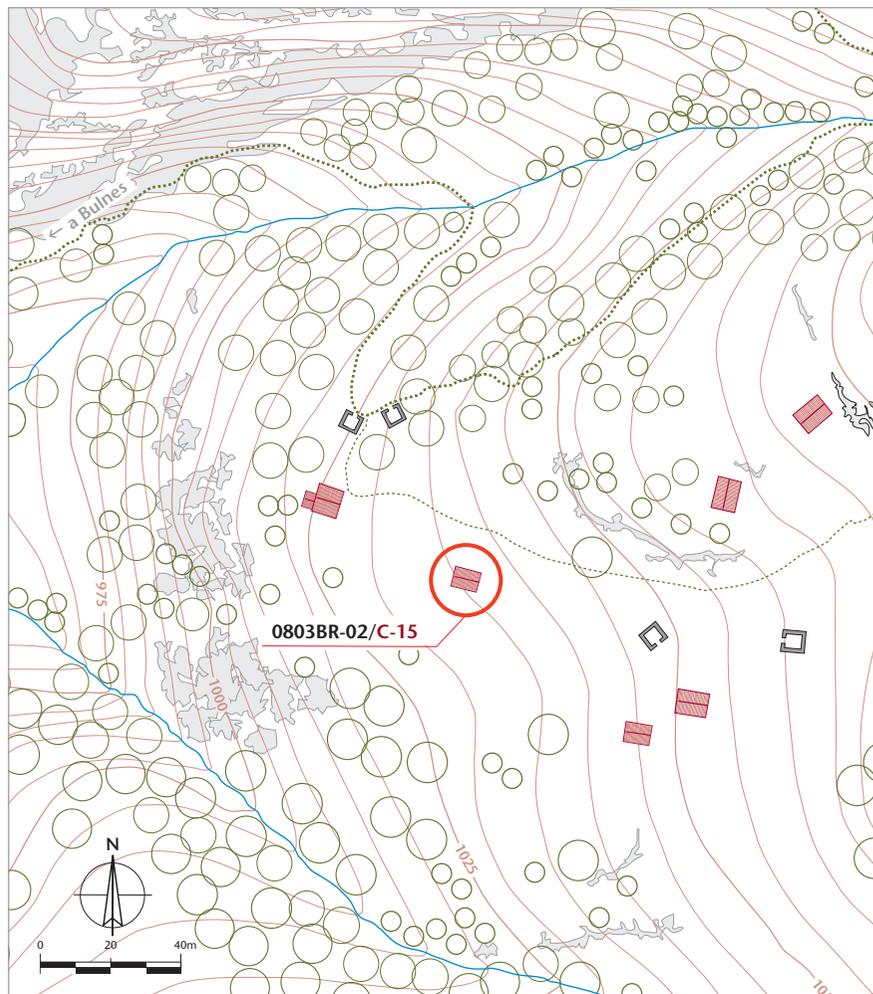
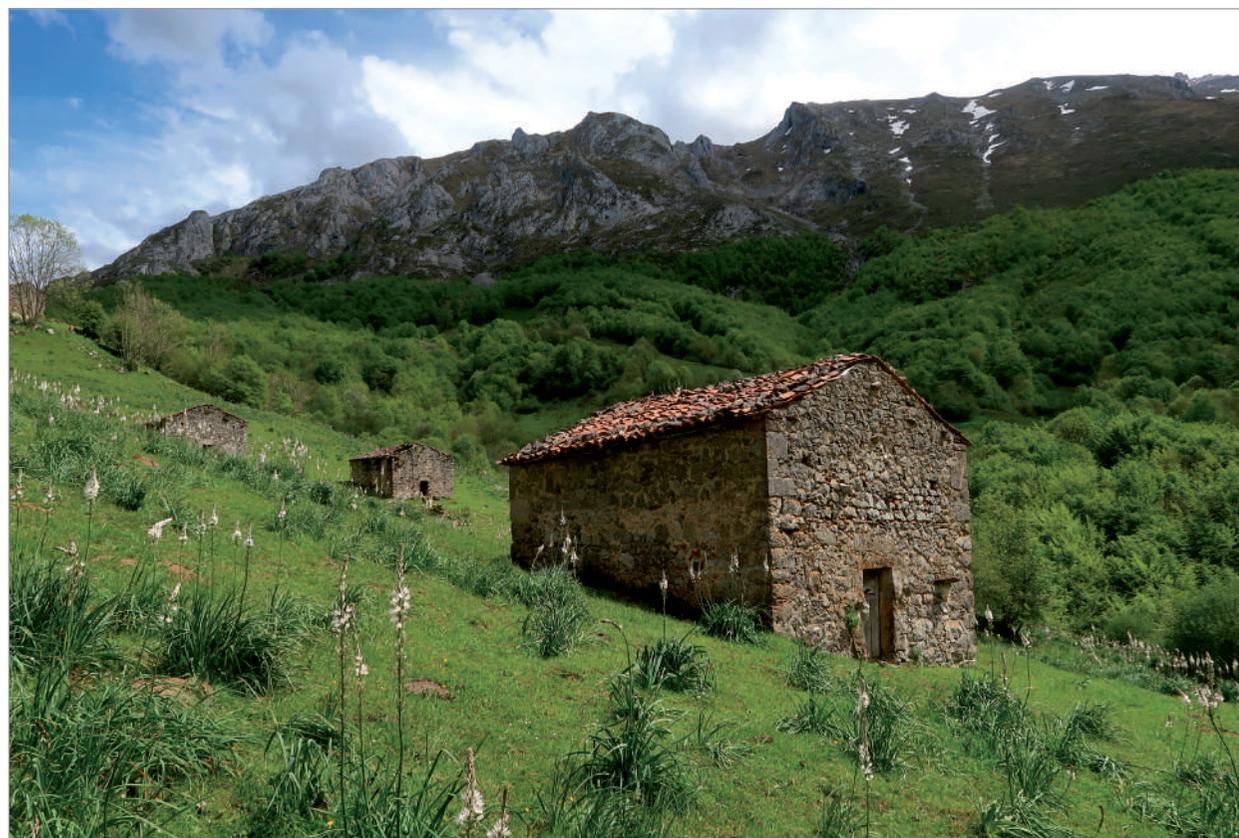
Construcción: *La Cargüecina* [C-15]

Construcción de planta rectangular de 5,51 m de frente por 7,17 m de fondo, con cerramientos de mampostería de piedra y cubierta a dos aguas de teja curva. Interiormente se distribuye en dos niveles: en la planta inferior se sitúa la *corte* o cuadra y en el espacio superior, bajo cubierta, el *h.enal* o pajar para la hierba seca. Los dos únicos huecos de la construcción, que dan acceso a estos espacios, se sitúan en los *picales* o hastiales: la puerta de la *corte* en el *pical* de la fachada oeste, y la *milana* o puerta del pajar en el del sur. La construcción dispone su eje longitudinal en paralelo a la dirección de la pendiente, facilitando el acceso directo a la *milana* desde la cota alta del terreno.

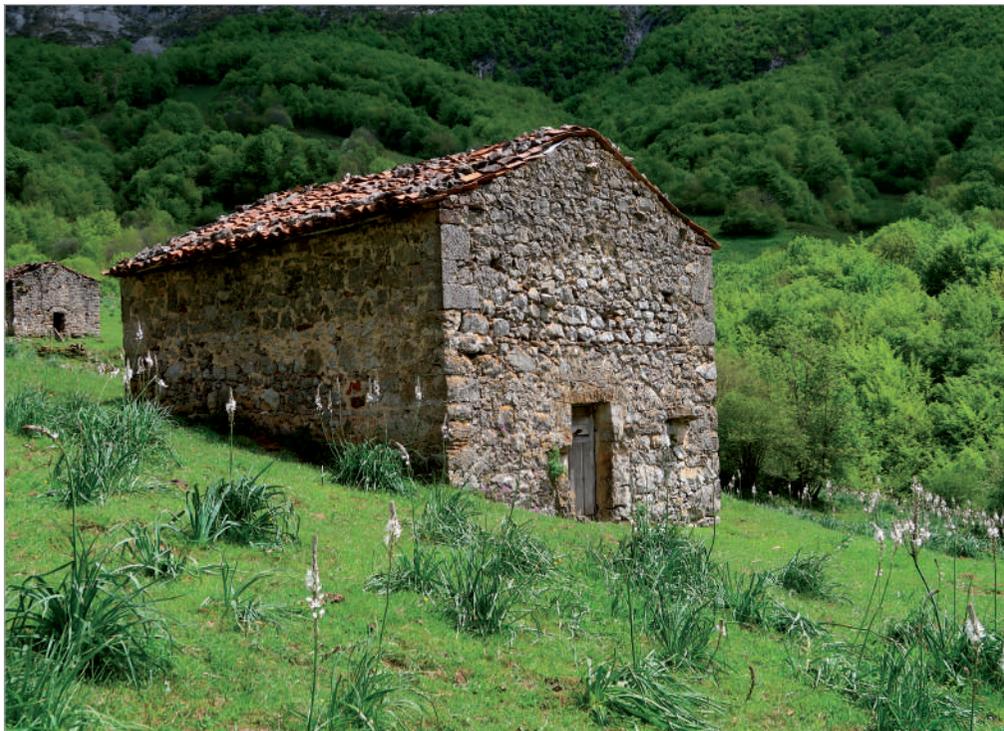
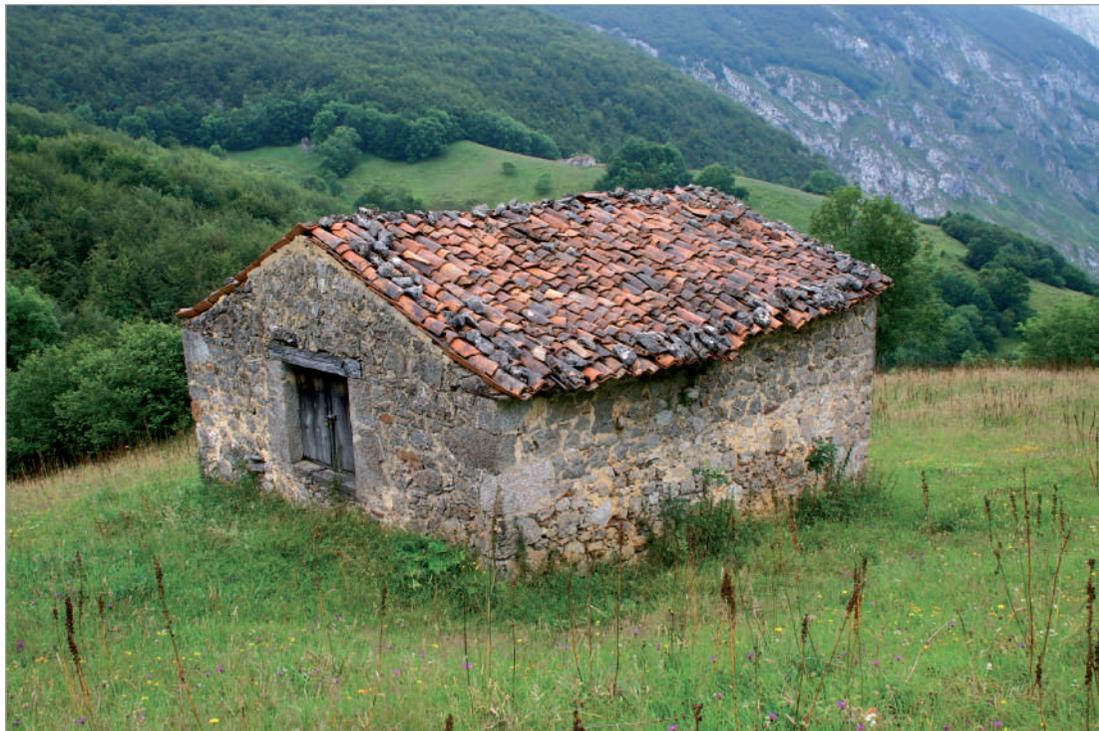
1

1-2. En origen esta construcción estaba vinculada con la de La Cargüeza (C-11) y seguramente construida por la misma época, hacia el cambio de siglo XIX-XX. Aunque su diseño responde en todo al modelo tradicional, algunos elementos apuntan una cierta modernidad como la inclusión de un corto alero en madera o la solución en el recercado de la *milana*. Es una de las contadas construcciones que aquí presentan aceptable estado de conservación.

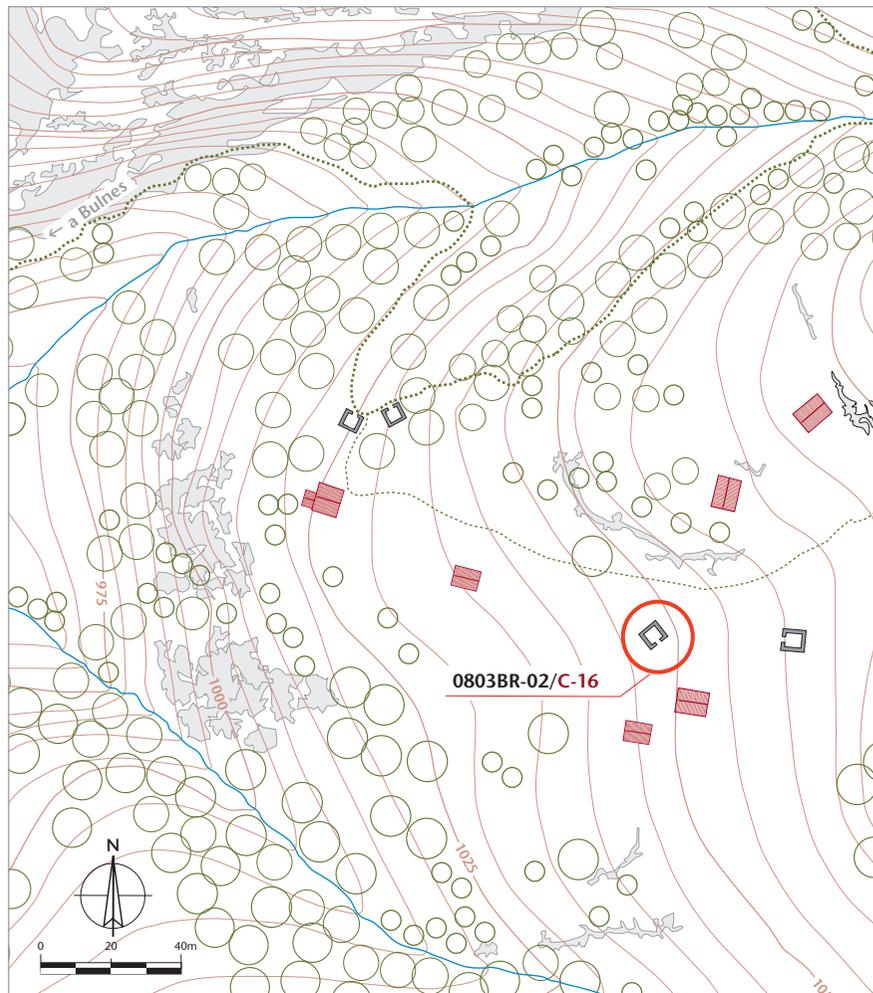
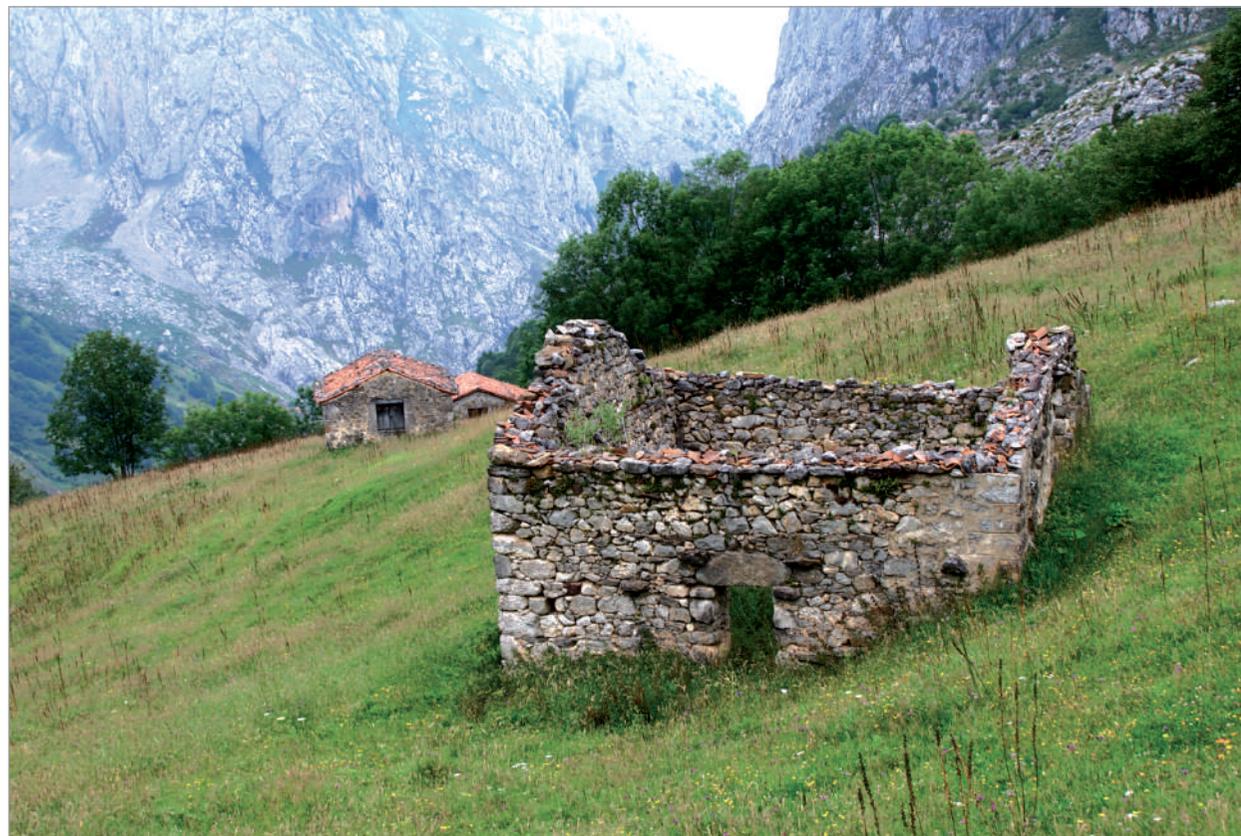
Construcción: *El Torcu* [C-16]

Construcción de planta rectangular de 6,54 m de frente por 7,19 m de fondo, con cerramientos de mampostería de piedra y cubierta a dos aguas de teja curva, ya desaparecida. Interiormente se distribuía en dos niveles segregados por un *triyáu de zardu* (suelo de varas entretrejidas): en la planta inferior se situaba la *corte* o cuadra y en el espacio superior, bajo cubierta, el *h.enal* o pajar para la hierba seca. Hoy tan solo se conserva —como un cascarón vacío—, el perímetro de los muros prácticamente en toda su integridad, sin que queden restos de la antigua estructura de madera. Se asienta en pendiente disponiendo la *milana* en hastial en la cota alta y la puerta de la *corte*, en posición central, en la fachada lateral orientada al sureste.

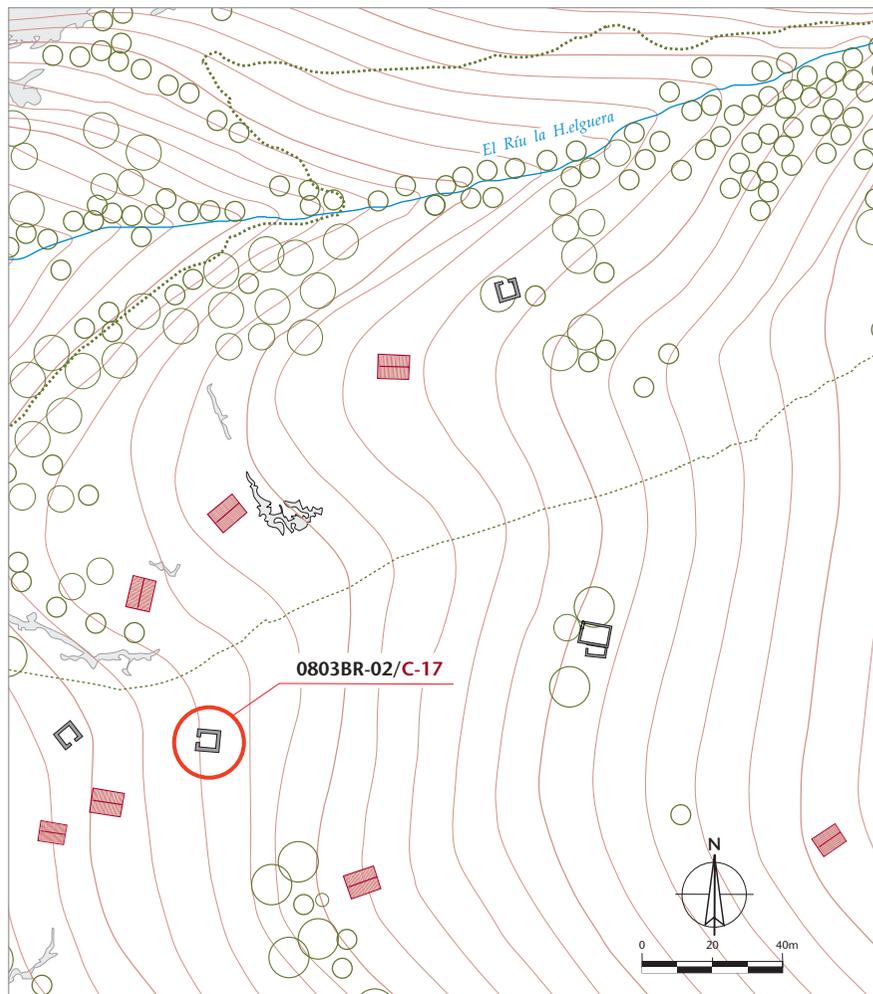
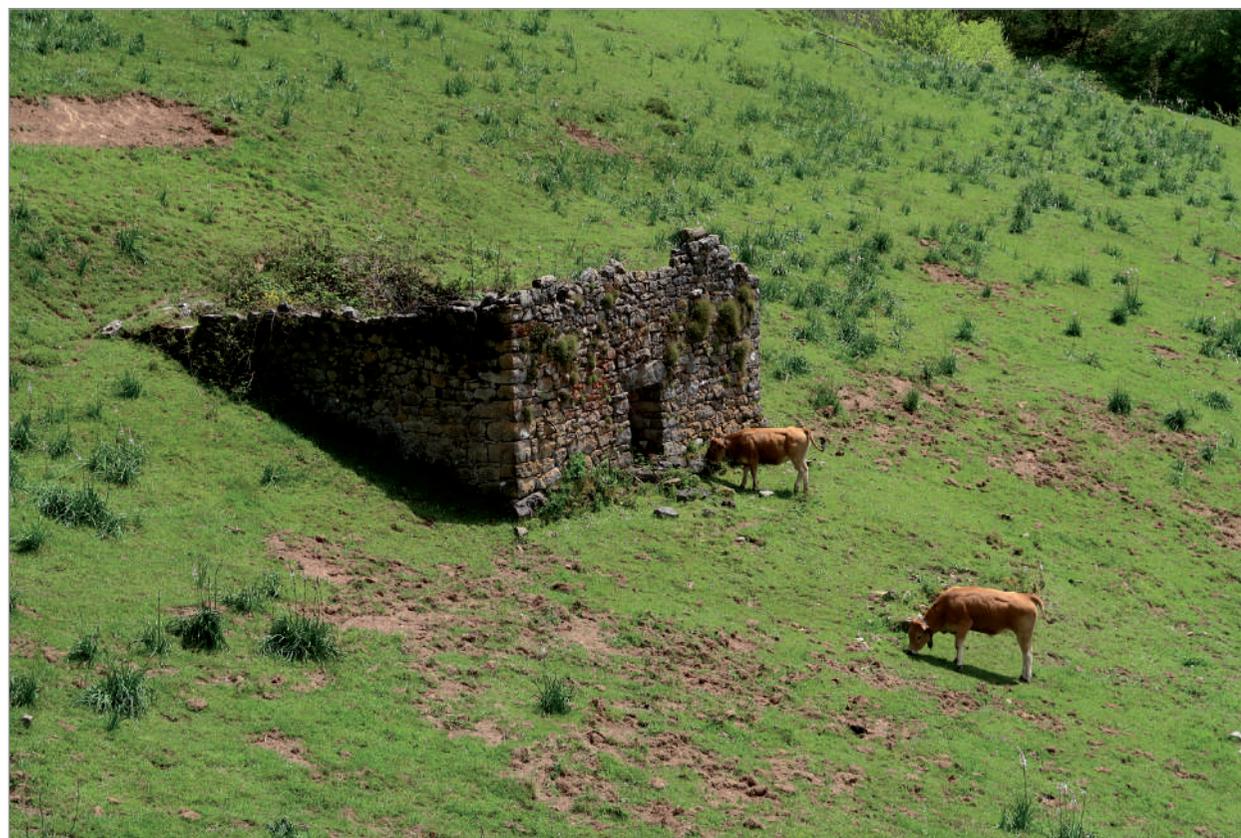
Construcción: Casa los Xastres [C-17]

Planta	Cerramientos	Huecos	Alturas	Espacios int.
Rectangular	Mampostería	1 puerta + 1 <i>milana</i>	2	2
Cubierta: morfología	Materiales	Estructura	Elementos anexos	
A dos aguas	<i>Teya</i> del país	Hastiales y pies derechos	Ninguno	
Uso tradicional	Uso actual	Valor del elemento	Estado de conservación	
<i>Corte</i> y <i>h.enal</i>	abandonado	Testimonial [2/7]	Ruina total

Construcción de planta rectangular de 6,73 m de frente por 7,75 m de fondo, con cerramientos de mampostería de piedra y cubierta a dos aguas de teja curva, ya desaparecida. Interiormente se distribuía en dos niveles con la *corte* o cuadra en el piso inferior y el *h.enal* o pajar para la hierba seca en el bajo cubierta. En la actualidad tan solo se conserva el perímetro de los muros sin que queden restos de la estructura de madera en el interior. Se asienta en pendiente, con la fachada principal en hastial orientada al sur.

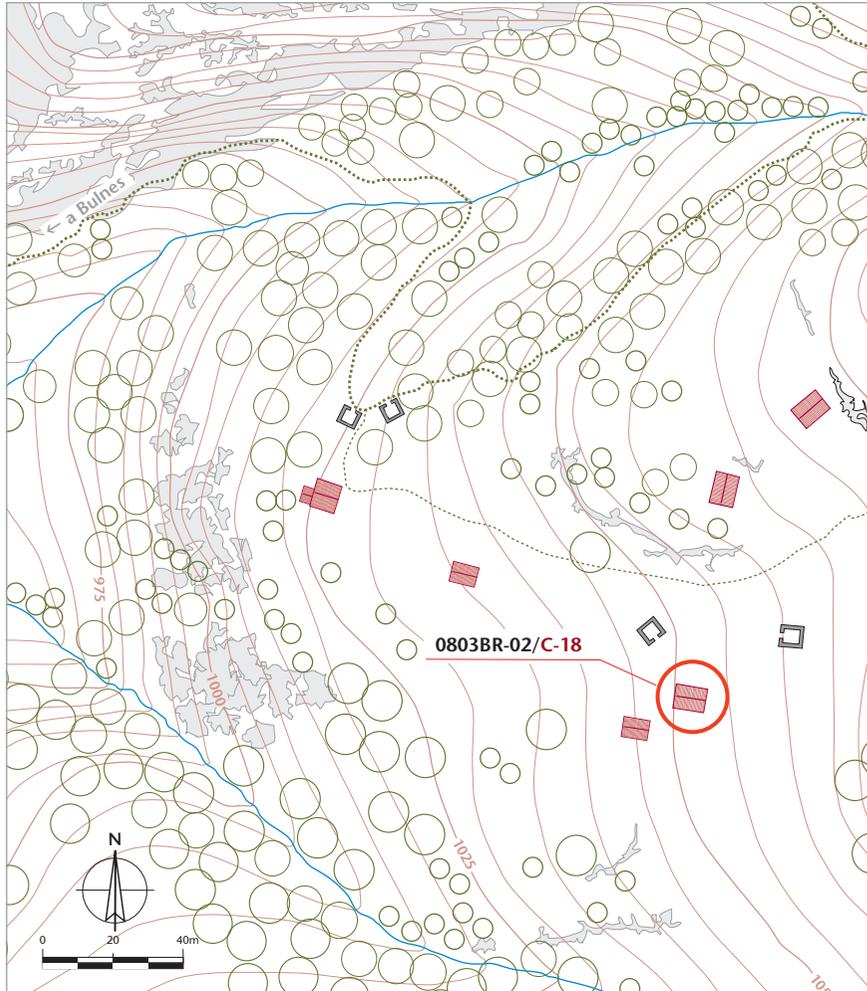
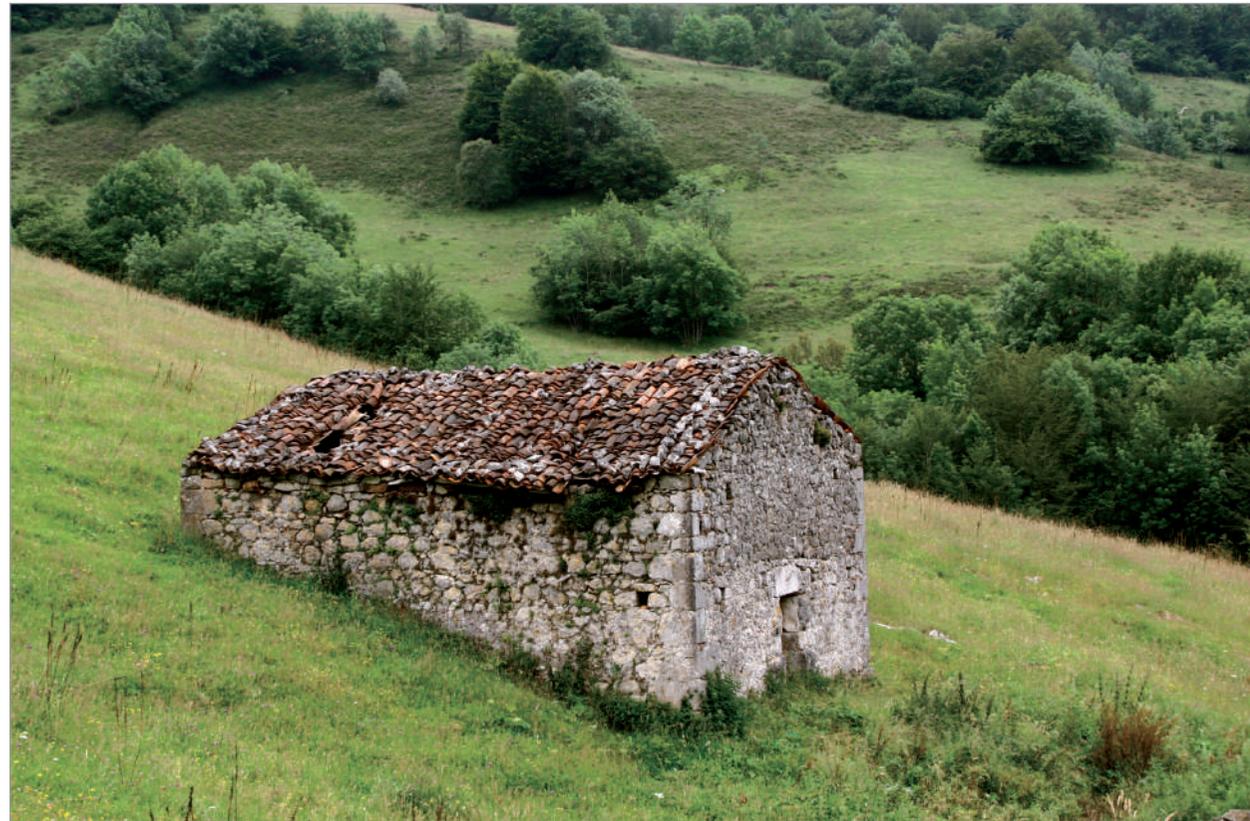
Construcción: La Casa Blanca [C-18]

Planta	Cerramientos	Huecos	Alturas	Espacios int.
Rectangular	Mampostería	1 puerta + 1 <i>milana</i>	2	2
Cubierta: morfología	Materiales	Estructura	Elementos anexos	
A dos aguas	<i>Teya</i> del país	Hastiales y pies derechos	Ninguno	
Uso tradicional	Uso actual	Valor del elemento	Estado de conservación	
<i>Corte</i> y <i>h.enal</i>	abandonado	Interés elevado [6/7]	Ruina parcial

Construcción de planta rectangular de 7,42 m de frente por 8,56 m de fondo, con cerramientos de mampostería de piedra y cubierta a dos aguas de teja curva. Interiormente se distribuye en dos niveles segregados por un *triyáu de zardu* (suelo de varas entretrejidas): en la planta inferior se sitúa la *corte* o cuadra y en el espacio superior, bajo cubierta, el *h.enal* o pajar para la hierba seca. Los dos únicos huecos de la construcción, que dan acceso a estos espacios, se sitúan en los *picales* o hastiales: en el frontal, orientado al oeste, la puerta de entrada a la cuadra, y en el posterior la *milana* o puerta del pajar. La construcción se asienta en ladera, con el eje longitudinal en paralelo a la pendiente, posibilitando el acceso directo a la *milana* desde la cota alta del terreno. Actualmente parte de la cubierta está hundida y presenta en conjunto un estado de ruina parcial.

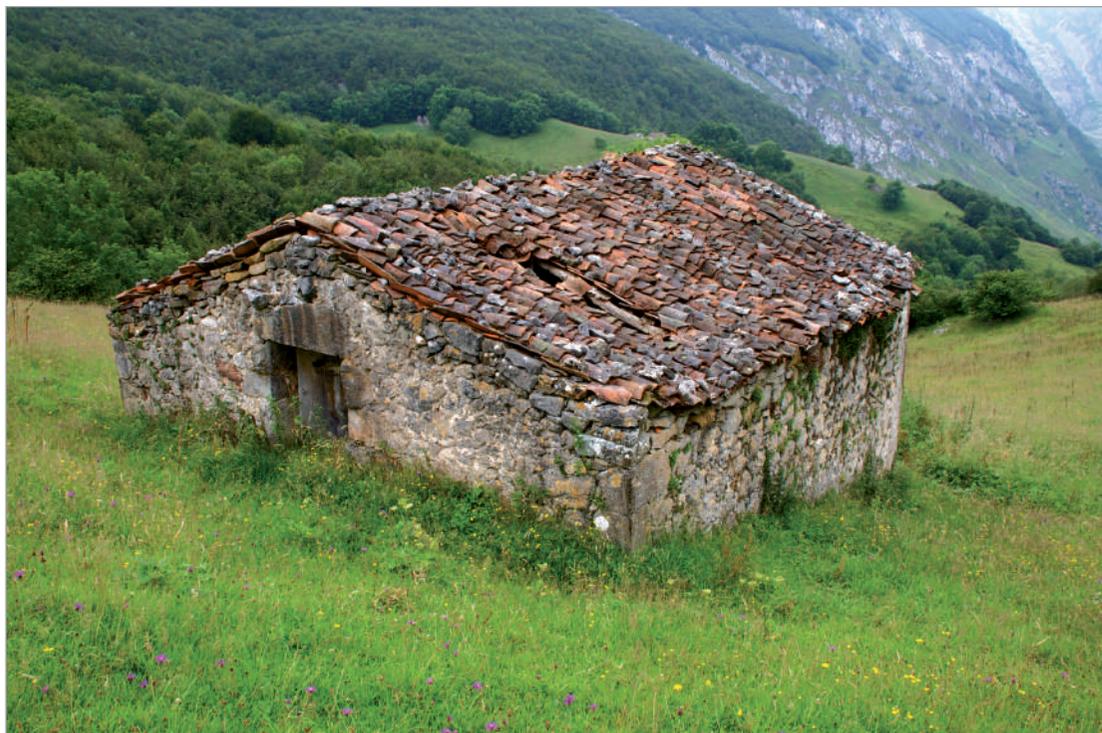
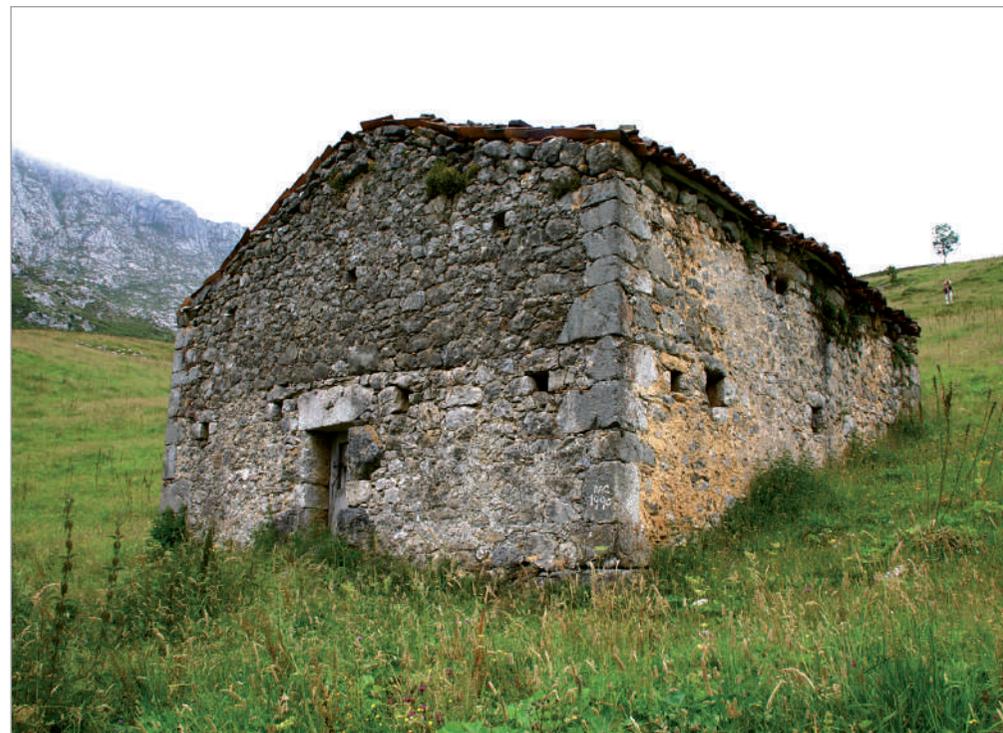
1-2. Tomas generales donde podemos apreciar, una vez más, la homogeneidad de las cabañas de La H.elguera. Asentada en pendiente, aprovecha el desnivel del terreno para acceder a través de la *milana* al *h.enal* (pajar) situado en el bajo cubierta (1). En el hastial opuesto, la puerta de acceso a la *corte* (2).

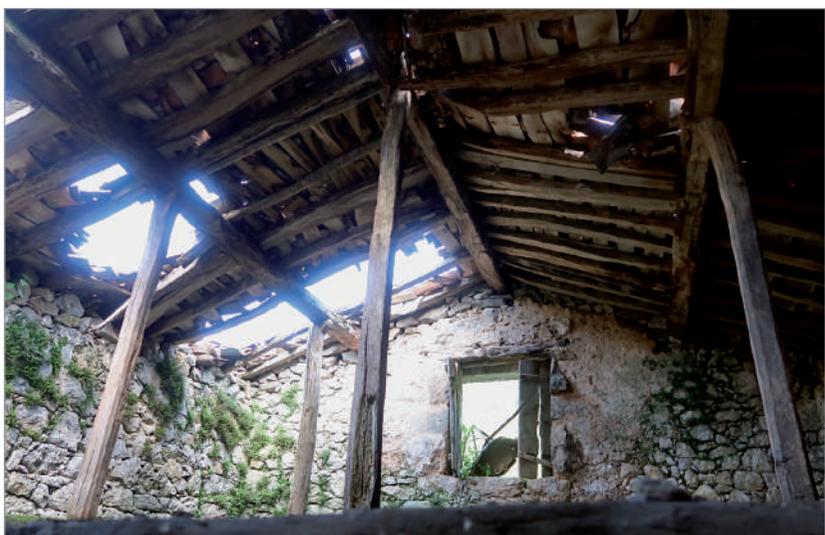
3. Vista del interior del *h.enal* con las características estructuras de cubierta, con los *picales* (hastiales) y altos pies derechos como elementos resistentes.

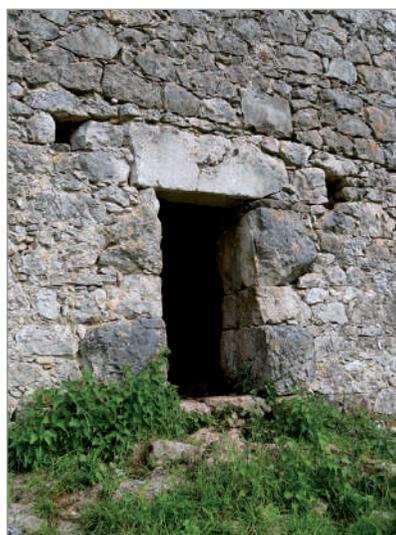
4. Detalle de la puerta de acceso a la *corte* donde podemos apreciar, a ambos lados, los *mechinales* del antiguo andamio empleado para la construcción del muro. Quizá el mortero de cal que se acusa en muchos puntos al exterior pudo dar origen al nombre por el que era conocida la construcción: *La Casa Blanca*.

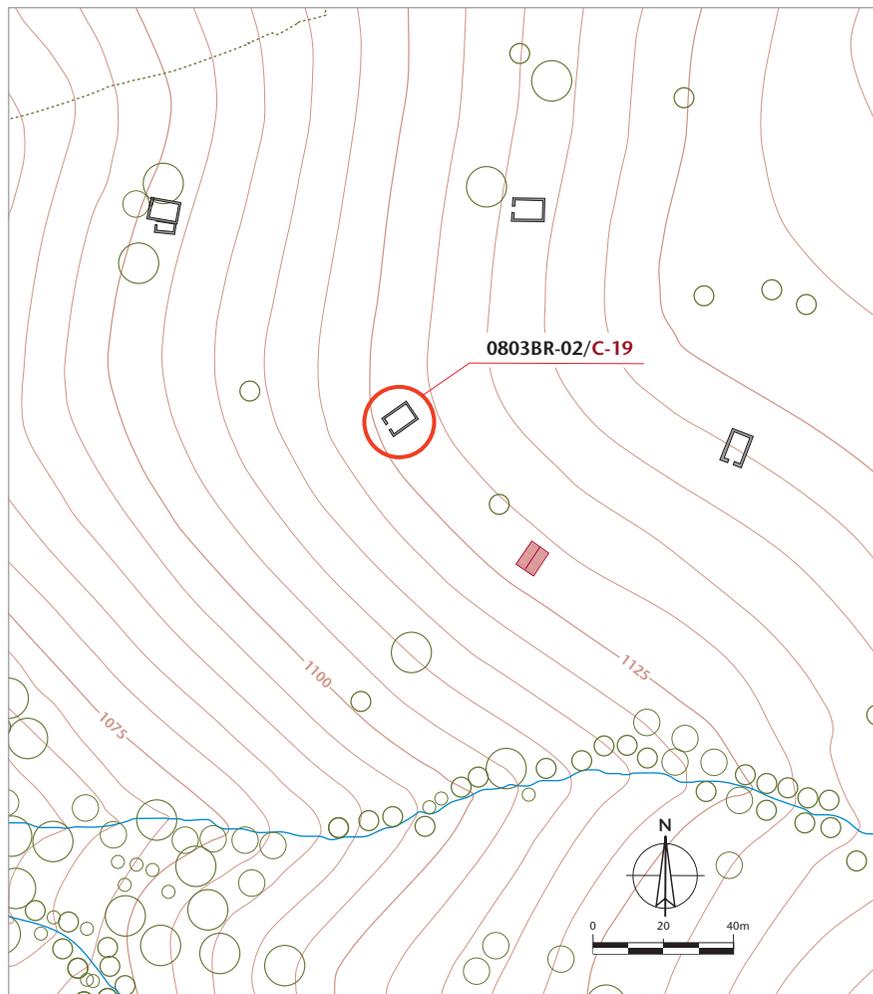
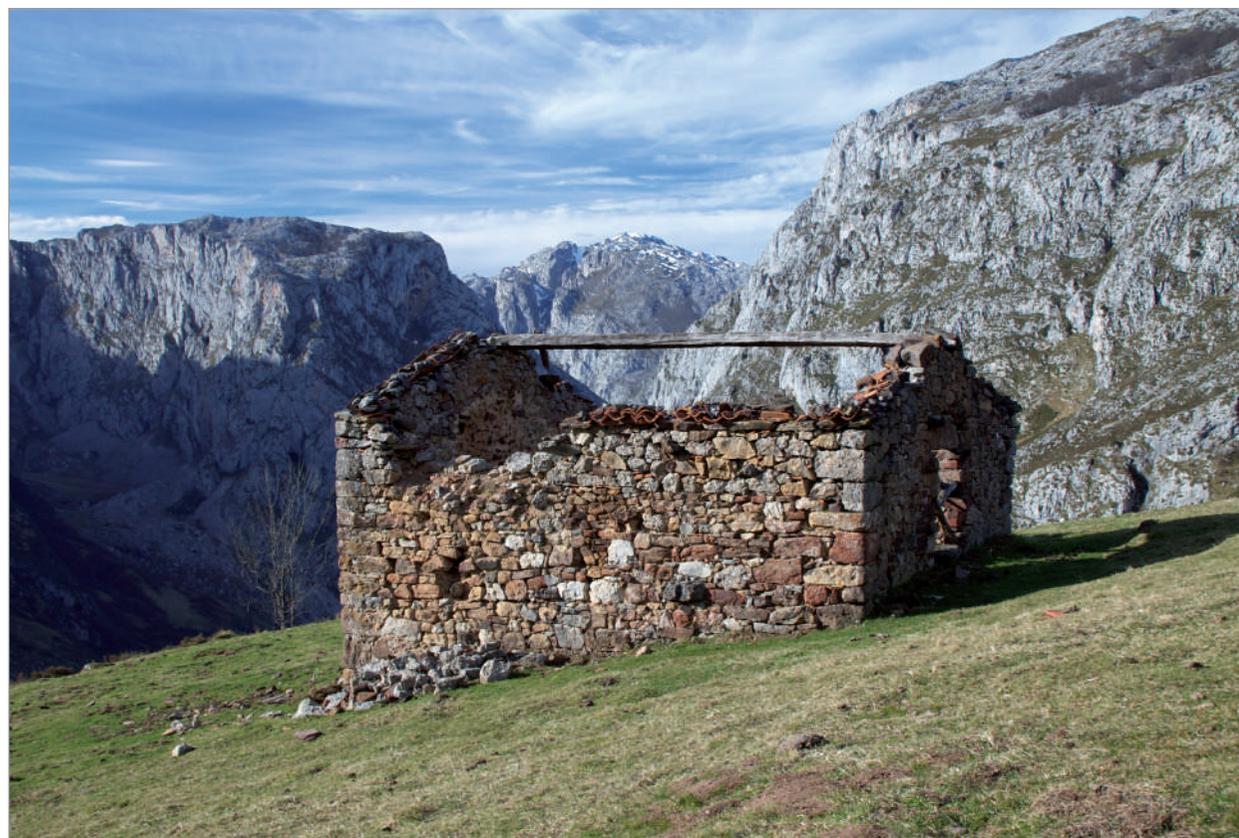
Construcción: La Cotera Pedru [C-19]

Construcción de planta rectangular de 7,30 m por 6,80 m, con cerramientos de mampostería de piedra y cubierta a dos aguas de teja curva. Interiormente se distribuía en dos niveles segregados por un *triyáu de zardu* (suelo de varas entretrejidas): en la planta inferior se situaba la *corte* o cuadra y en el espacio superior, bajo cubierta, el *h.enal* o pajar para la hierba seca. Los dos únicos huecos de la construcción, que dan acceso a estos espacios, se sitúan en los *picales* o hastiales: en el frontal orientado al suroeste la puerta de entrada a la cuadra, y en el posterior la *milana* o puerta del pajar. La construcción dispone su eje longitudinal en paralelo al plano de la pendiente, permitiendo el acceso directo a la *milana* desde la parte alta.

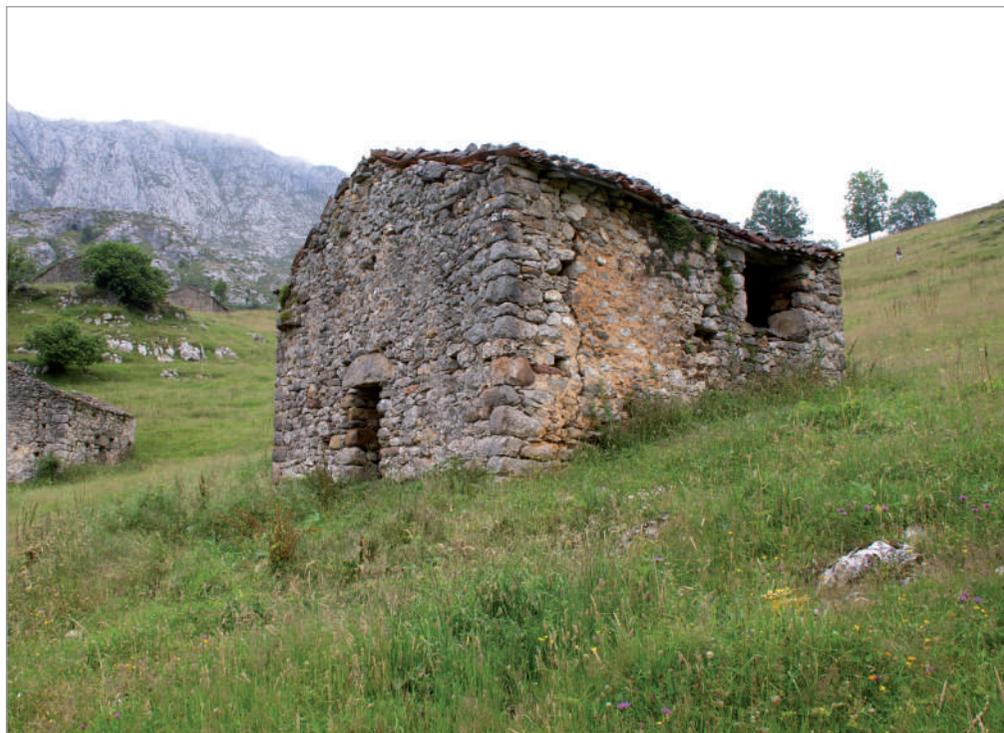
1

Diferentes perspectivas de la construcción que, como es habitual en La H.elguera, aprovecha el desnivel del terreno para crear accesos a distintos niveles (1): la puerta a la *corte* en la parte baja, en el *pical* (hastial) de la fachada oeste (3) y la *milana* de acceso al *h.enal* en la parte alta, en la fachada lateral sur, solución ésta poco presente en la braña (2,4).

Apreciamos también en las imágenes el proceso de ruina que amenaza la construcción, con patentes grietas y desprendimientos en la mampostería de los muros (1,3).
