LA H.ELGUERA (CABRALES)

RED
DE MUSEOS
ETNOGRÁFICOS
DE ASTURIAS

Nº Catálogo: 0803BR-02

CATÁLOGO DE CONSTRUCCIONES

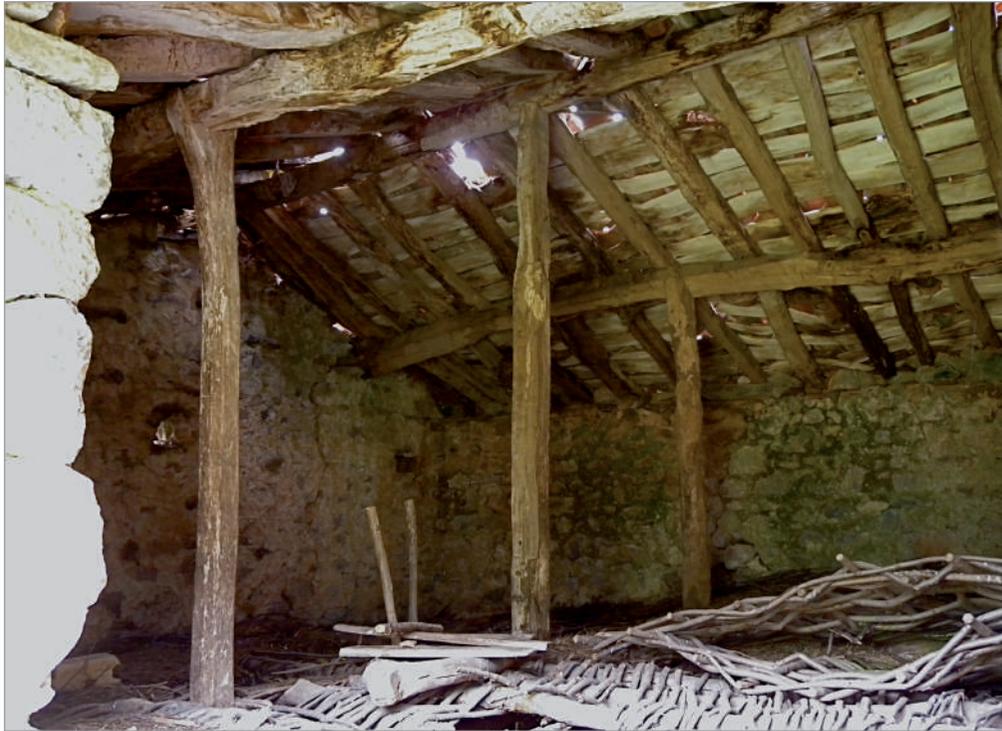
1

1. En esta imagen de 2017, vemos el interior del *h.enal* (pajar) desde la *milana*, con el suelo de *zardu* (varas entretrejadas) y la estructura de cubierta con los característicos *postes* rematados en *h.orquetos* (ahorquillados).

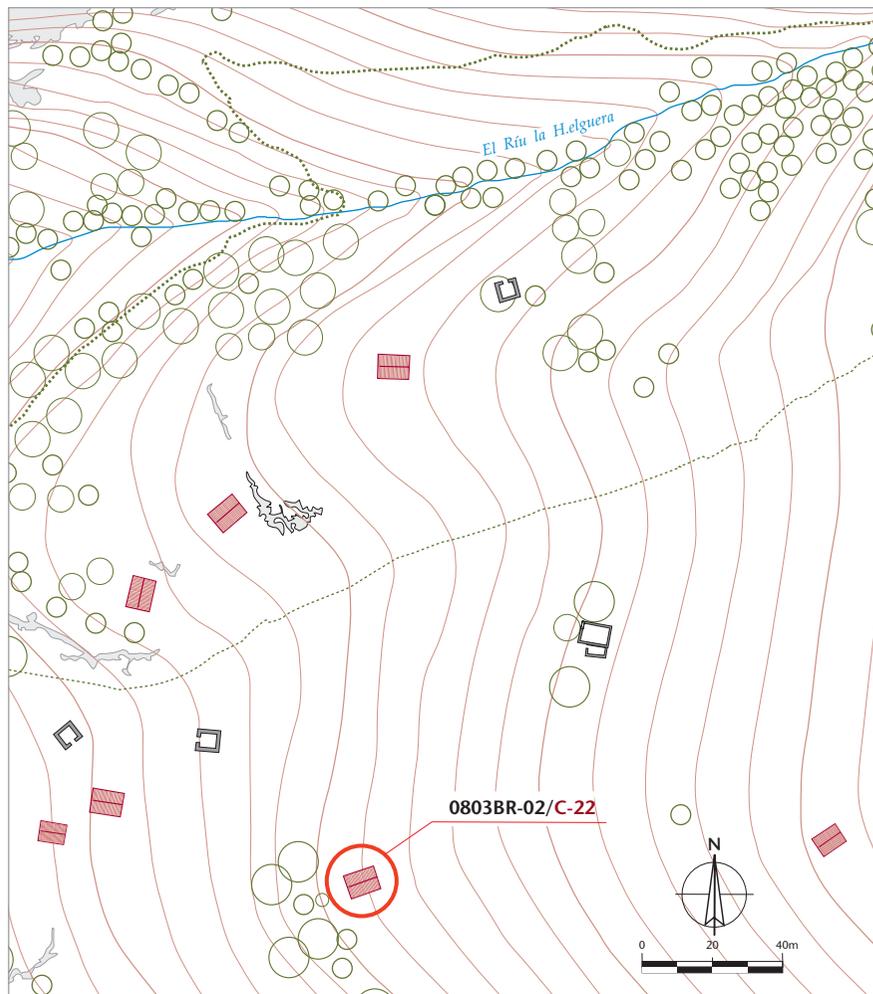
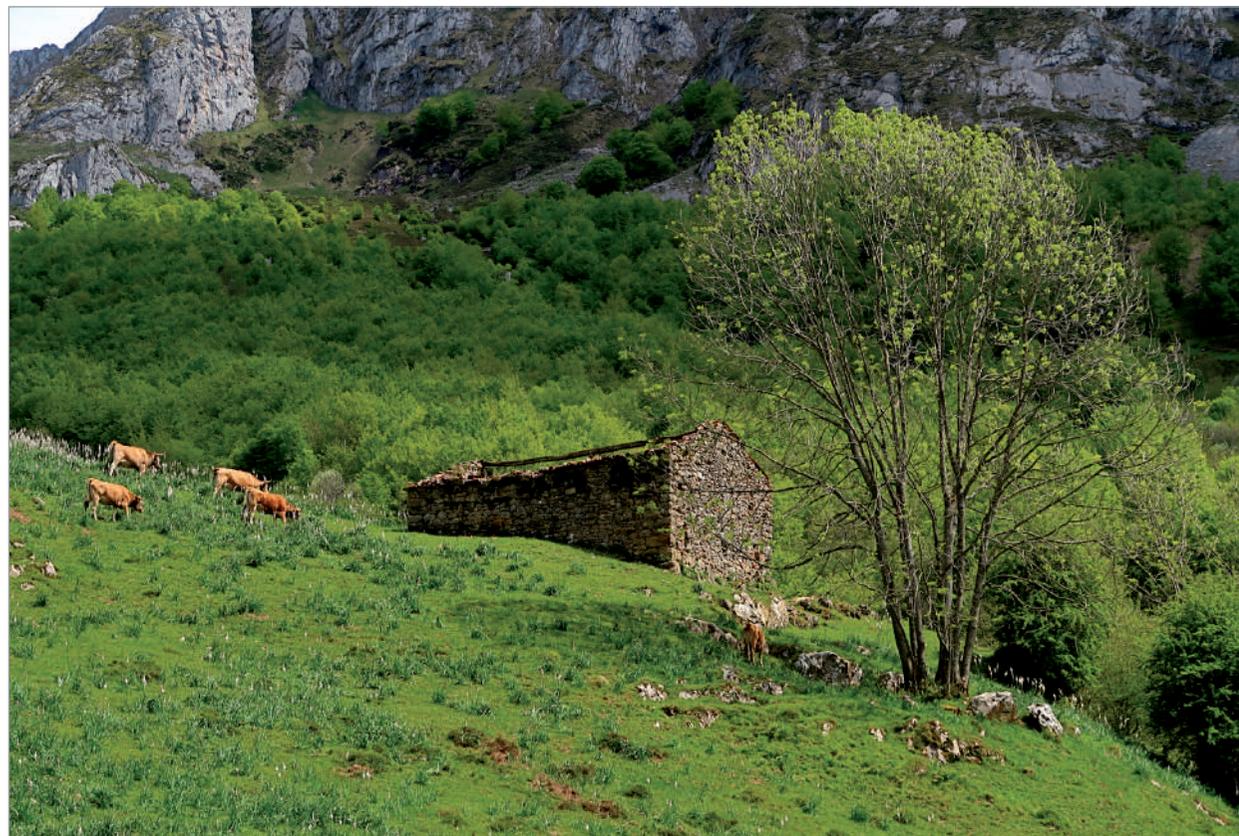
Construcción: Casa la Granda [C-22]

Construcción de planta rectangular de 9,76 m por 7,23 m, con cerramientos de mampostería de piedra y cubierta a dos aguas de teja curva. Interiormente se distribuía en dos niveles segregados por un *triyáu de zardu* (suelo de varas entretrejidas): en la planta inferior se situaba la *corte* o cuadra, con la puerta de acceso en la fachada lateral sur, y en el espacio superior, bajo cubierta, el *h.enal* o pajar para la hierba seca, con la *milana* o bocarón de acceso en el hastial posterior. Como es común en la braña, la construcción dispone su eje longitudinal en paralelo al plano de la pendiente, permitiendo el acceso directo a la *milana* desde la cota alta del terreno. En la actualidad está parcialmente en ruina.

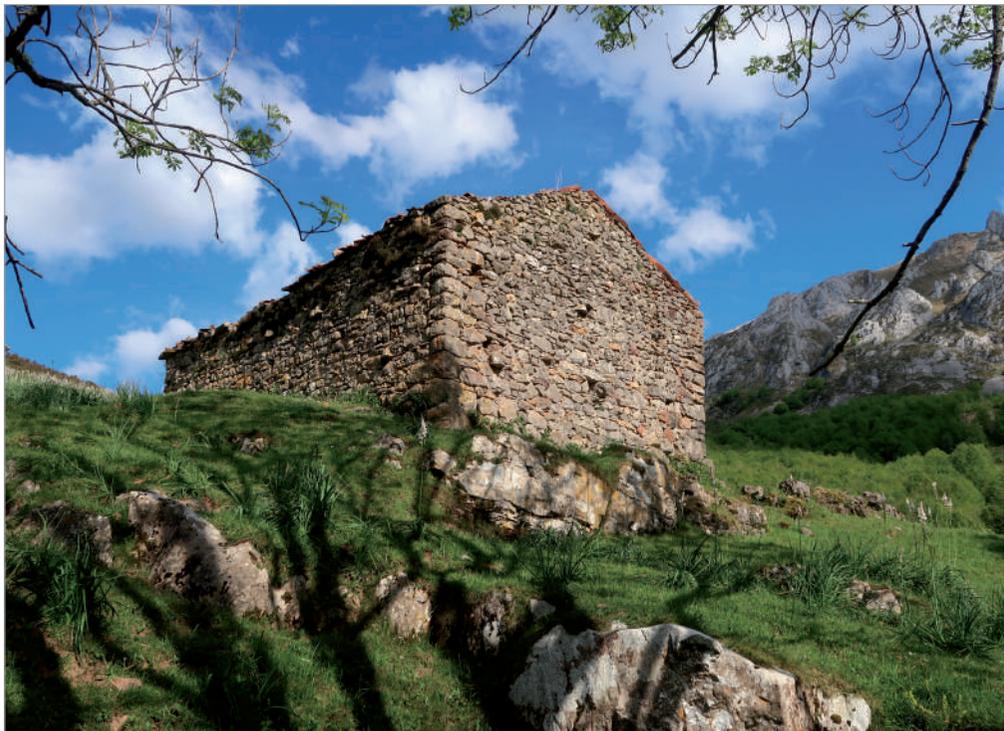
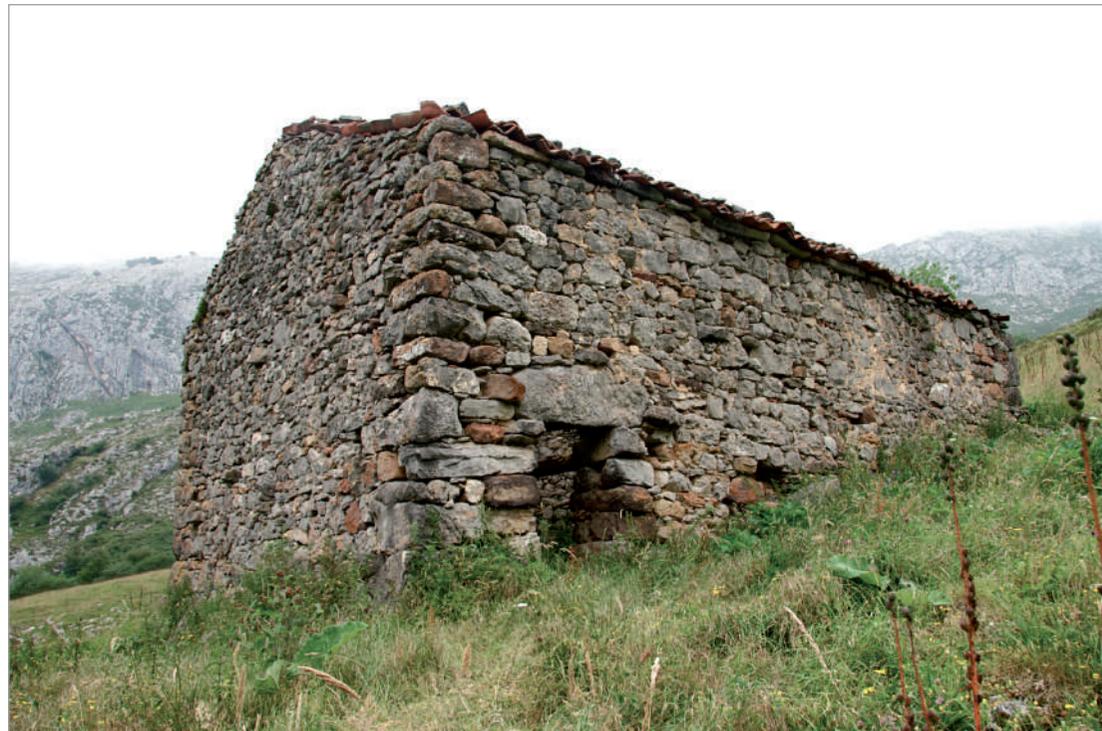
1

1-2. A diferencia de la mayoría de las construcciones de La H.elguera, la puerta de la *corte* se desplaza aquí a un extremo de la fachada lateral, maximizando el predominio visual de las mamposterías y ofreciendo una imagen de hermetismo.

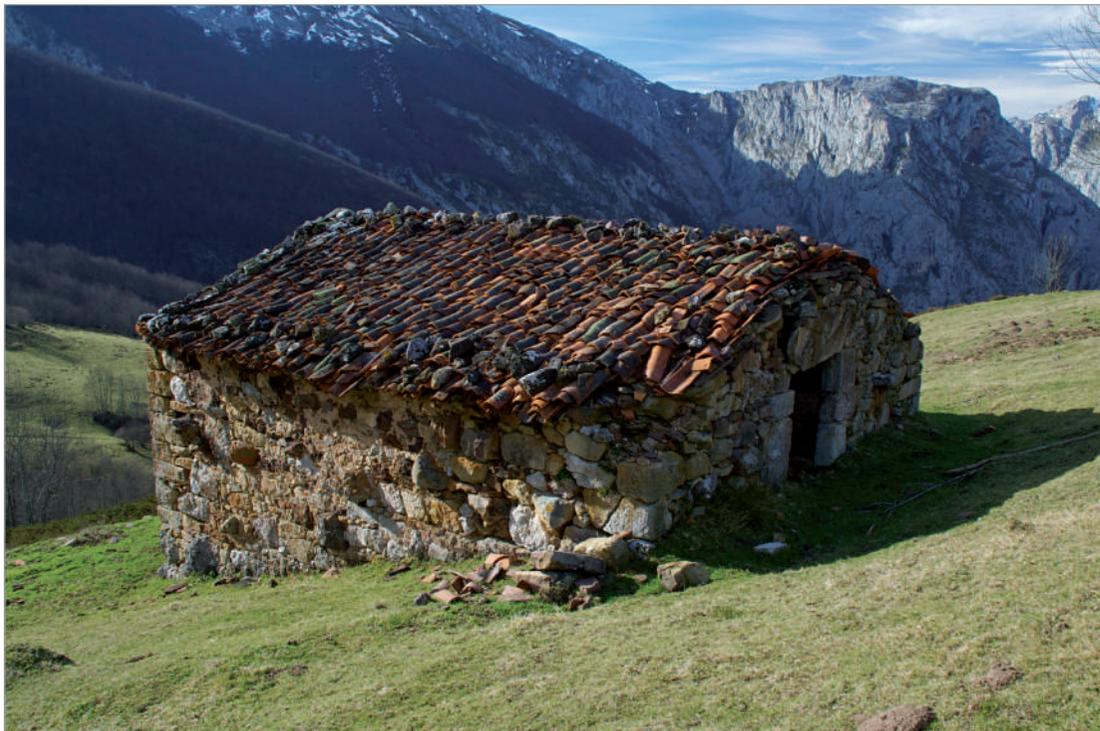
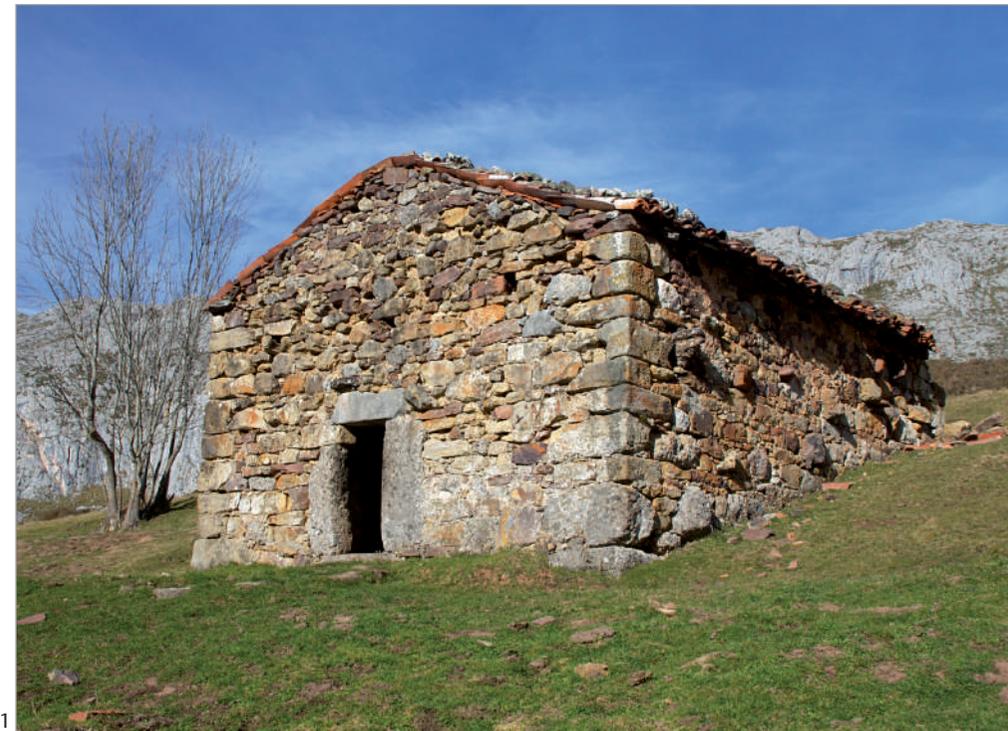
1-2. Vistas de conjunto de *Casa la Coterina* que se ajusta en todo al modelo generalizado en La H.elguera: lo primero su asentamiento encabalgado en la ladera, con parte de su volumen integrado en el terreno para procurar el acceso directo al *h.enal*.

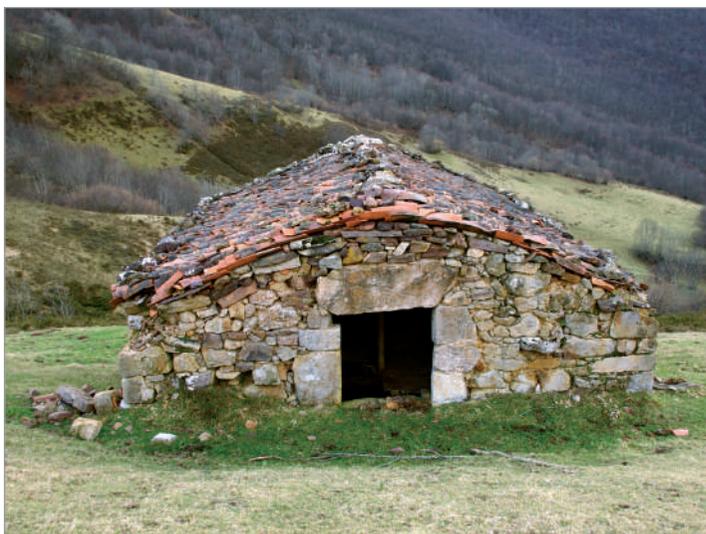
3. Detalle de la *milana* de acceso al *h.enal* (pajar) en el hastial noreste. Destacaremos aquí el enrasamiento radical en la solución de los aleros en los *picales* o hastiales (2,3,4).

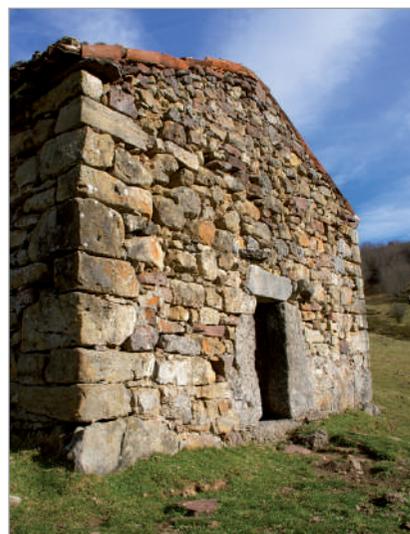
4. Detalle de la fachada principal, orientada al suroeste, con la puerta de acceso a la *corte* en posición central. Es de resaltar la mampostería, donde predominan los bloques de *pedra de granu* (arenisca).

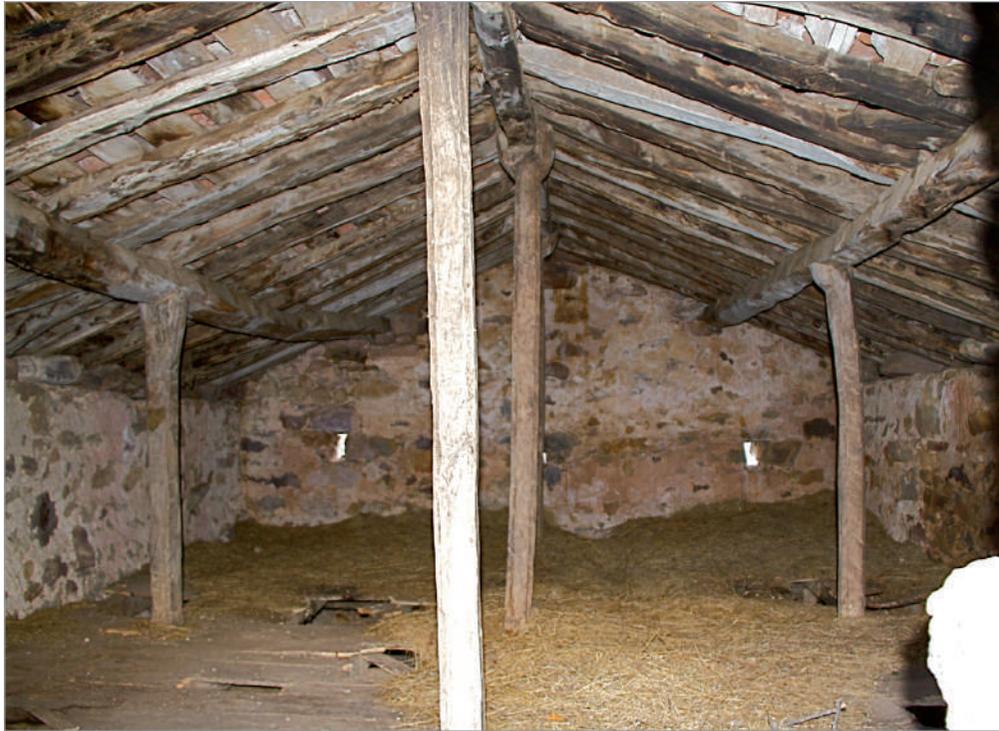
1. Una vista del interior del *h.enal* o pajar para la hierba seca, donde se muestra la característica estructura de cubierta, ya comentada en otros ejemplos. Destacan los paramentos enfoscados con mortero de arena y cal y los mechinales, que se mantienen abiertos para la aireación del heno, hermetizándolos eventualmente con paja para evitar el frío o las corrientes.

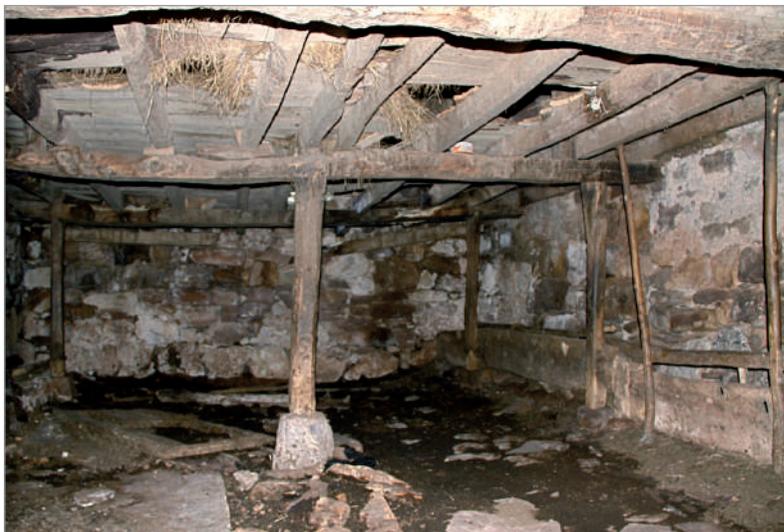
3. Vista general del interior de la *corte*, con *preselbes* corridos a lo largo de los muros laterales. Aquí el suelo del *h.enal*, en una solución moderna, aparece *triyáu* con pontoncillo y tabla.

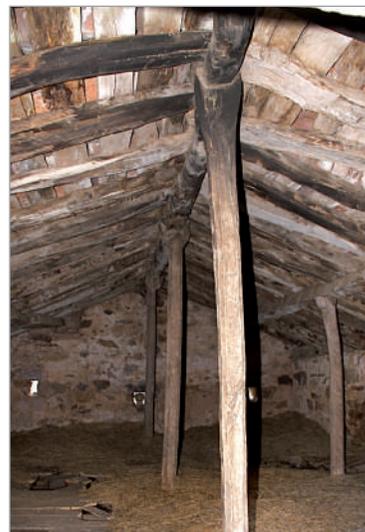
4. Detalle de la cubierta: hilera de tres *postes* ahorquillados que refuerzan el soporte del *cumbral* o viga de cumbre, apoyado en los hastiales.

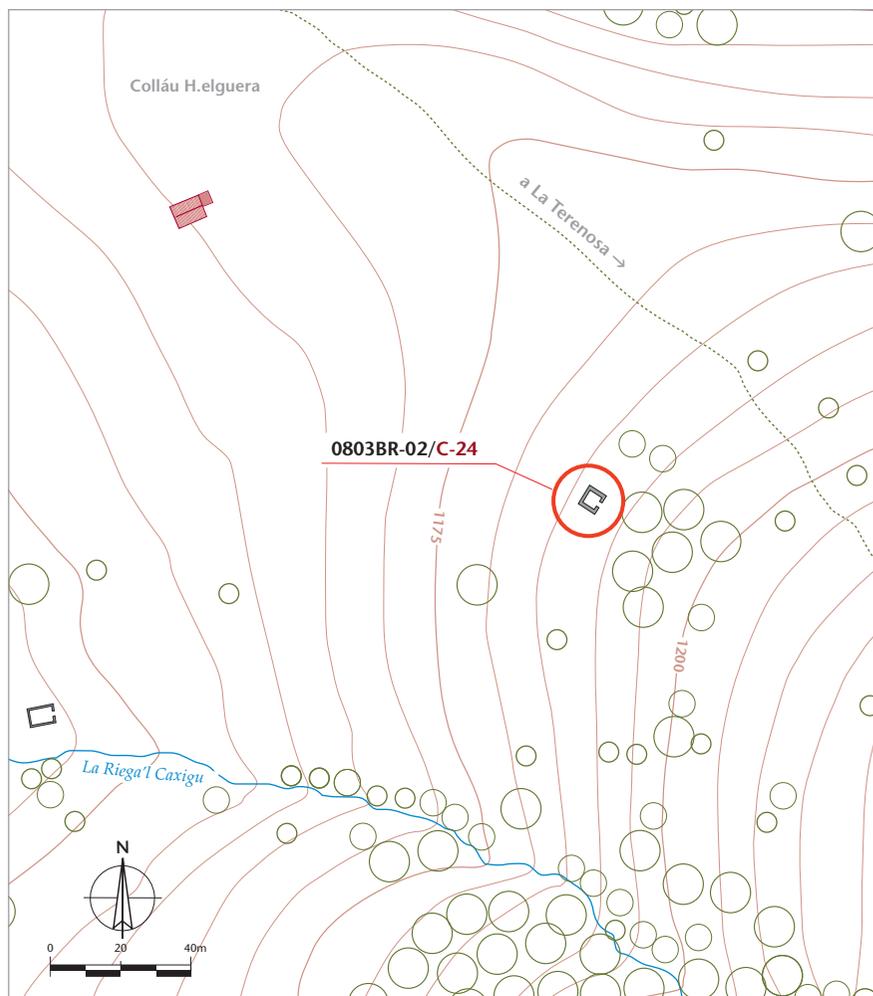
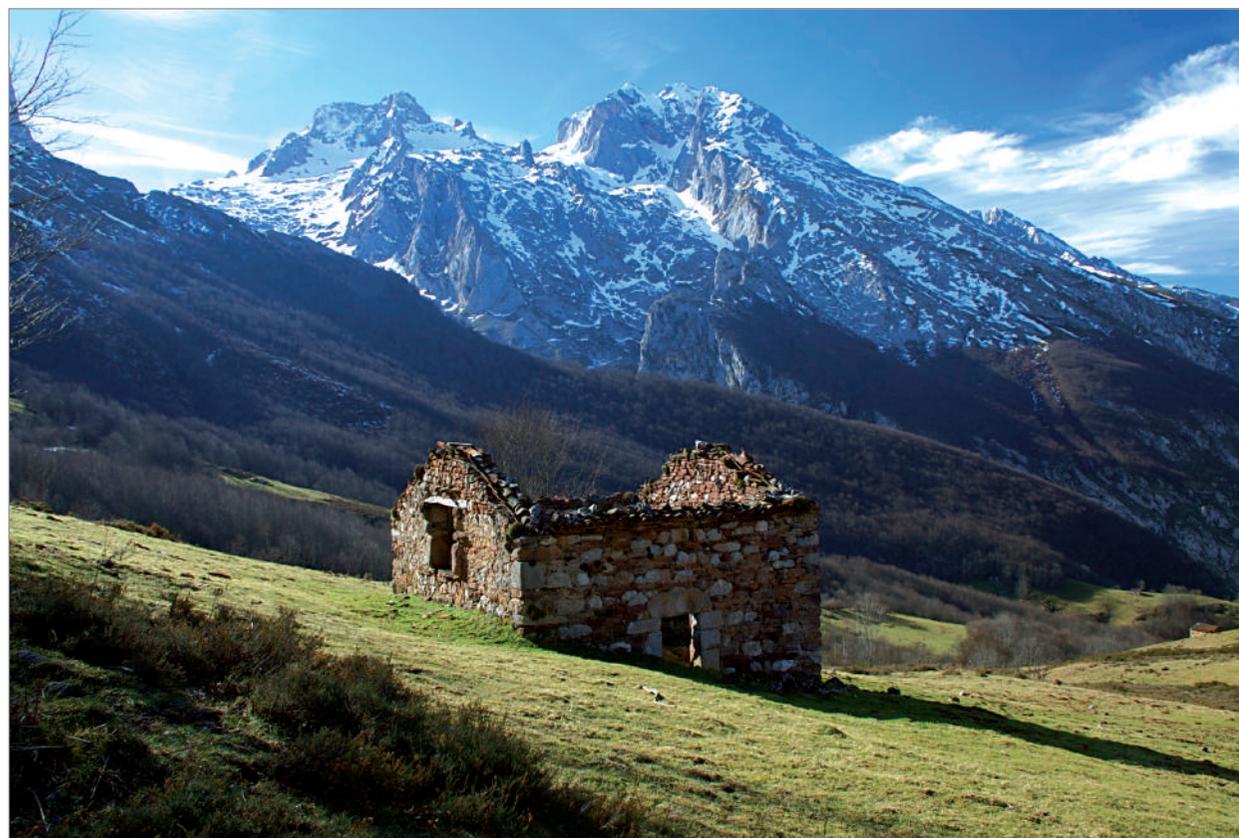
Construcción: Corte-h.enal [C-24]

Planta	Cerramientos	Huecos	Alturas	Espacios int.
Cuadrada	Mampostería	1 puerta + 1 milana	2	2
Cubierta: morfología	Materiales	Estructura	Elementos anexos	
A dos aguas	Teya del país	Hastiales y pies derechos	Ninguno	
Uso tradicional	Uso actual	Valor del elemento	Estado de conservación	
Corte y h.enal	abandonado	Testimonial [2/7]	Ruina parcial

Construcción de planta cuadrada de 6,5 m de lado, con cerramientos de mampostería de piedra y cubierta a dos aguas de teja curva, ya desmantelada. Interiormente se distribuía en dos niveles: en la planta inferior se situaba la *corte* o cuadra, con la puerta de acceso situada en la fachada lateral orientada al noreste, y en el espacio superior, bajo cubierta, el *h.enal* o pajar para la hierba seca. A este último espacio se accedía a través de una *milana* situada en el hastial sureste. La construcción se adapta a la pendiente para habilitar el acceso directo al pajar desde la cota alta del terreno. Pese a la ruina de la cubierta, la obra de mampostería, que combina bloques de caliza y arenisca, se conserva aceptablemente.

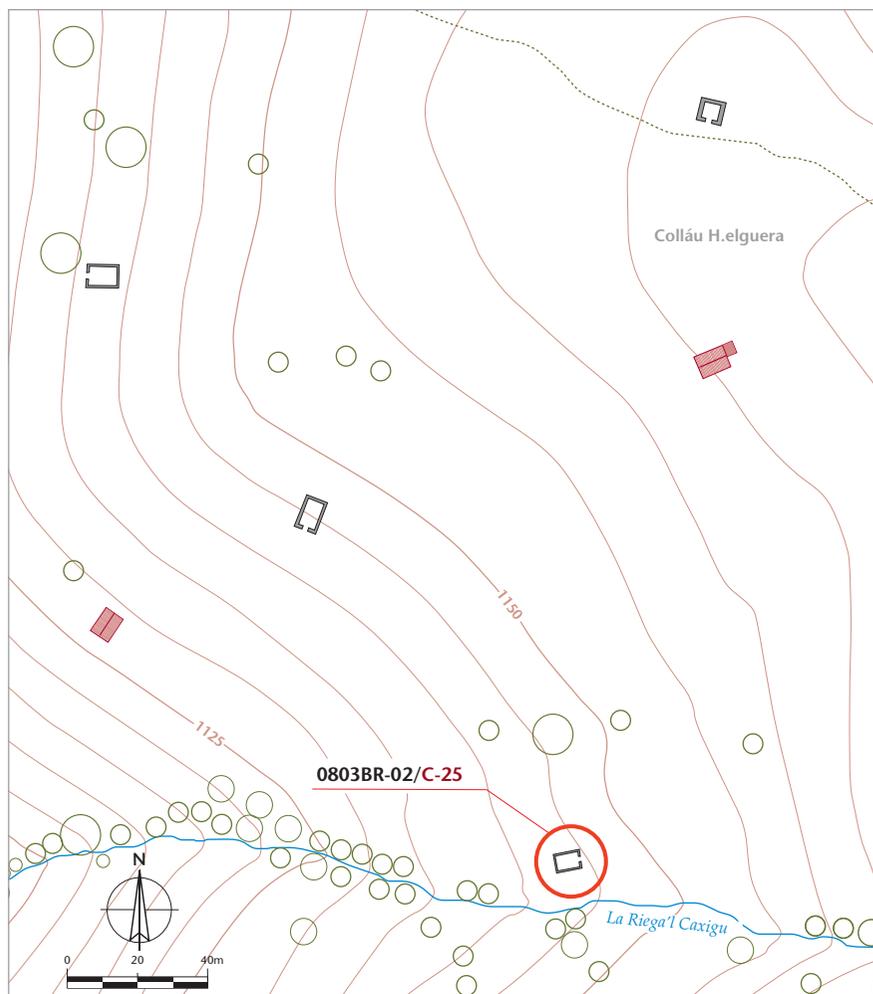
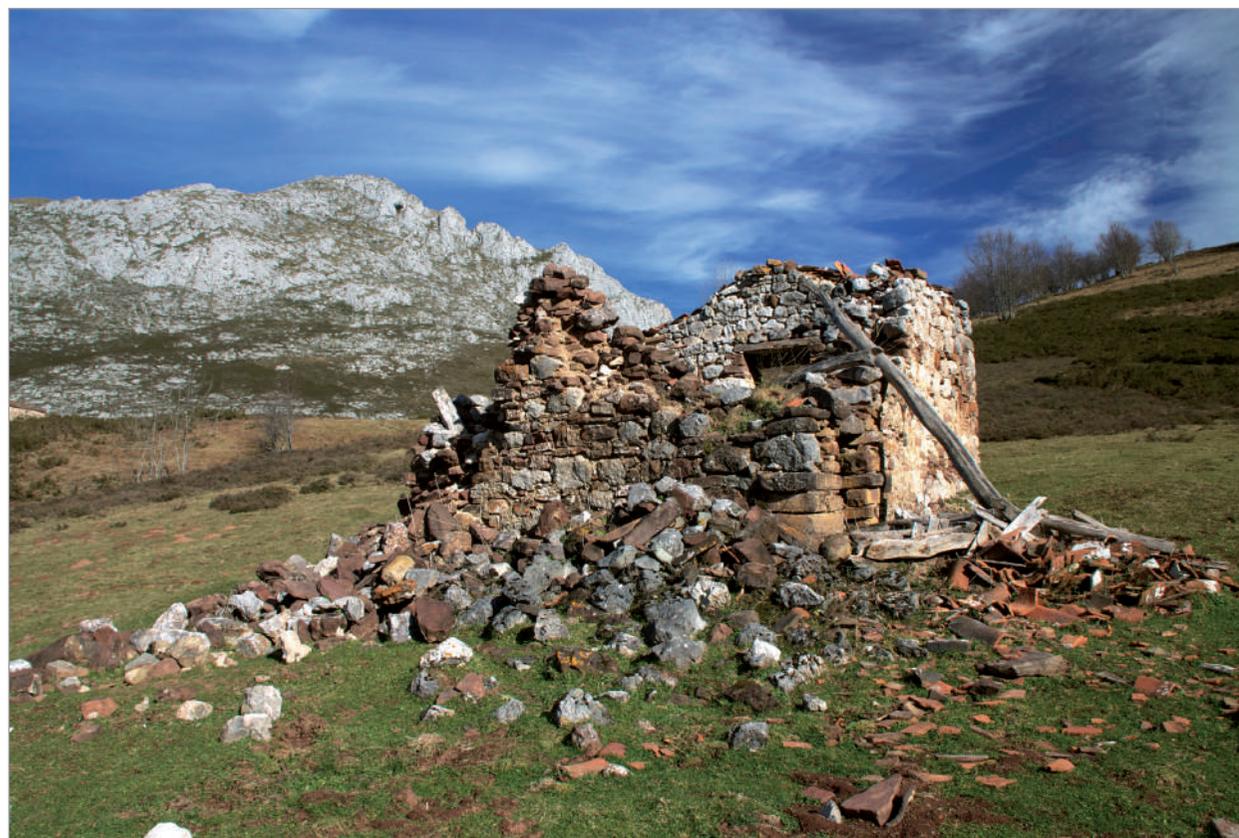
Construcción: *Corte-h.enal* [C-25]

Planta	Cerramientos	Huecos	Alturas	Espacios int.
Rectangular	Mampostería	1 puerta + 1 <i>milana</i>	2	2
Cubierta: morfología	Materiales	Estructura	Elementos anexos	
A dos aguas	<i>Teya</i> del país	Hastiales y pies derechos	Ninguno	
Uso tradicional	Uso actual	Valor del elemento	Estado de conservación	
<i>Corte</i> y <i>h.enal</i>	abandonado	Testimonial [2/7]	Ruina total

Construcción de planta rectangular de 6,30 m por 5,05 m, con cerramientos de mampostería de piedra y cubierta a dos aguas de teja curva. Interiormente se distribuía en dos niveles: en la planta inferior se situaba la *corte* o cuadra, con la puerta de acceso situada en la fachada lateral sur, y en el espacio superior, bajo cubierta, el *h.enal* o pajar para la hierba seca. A este segundo espacio se accedía a través de una *milana* que aún se conserva en el hastial orientado al este. Respecto al aparejo de los muros, es pertinente señalar la abundante presencia de bloques de *piedra de granu* (arenisca) en la mampostería, tipo de piedra que está presente en la geología de Pandébano.

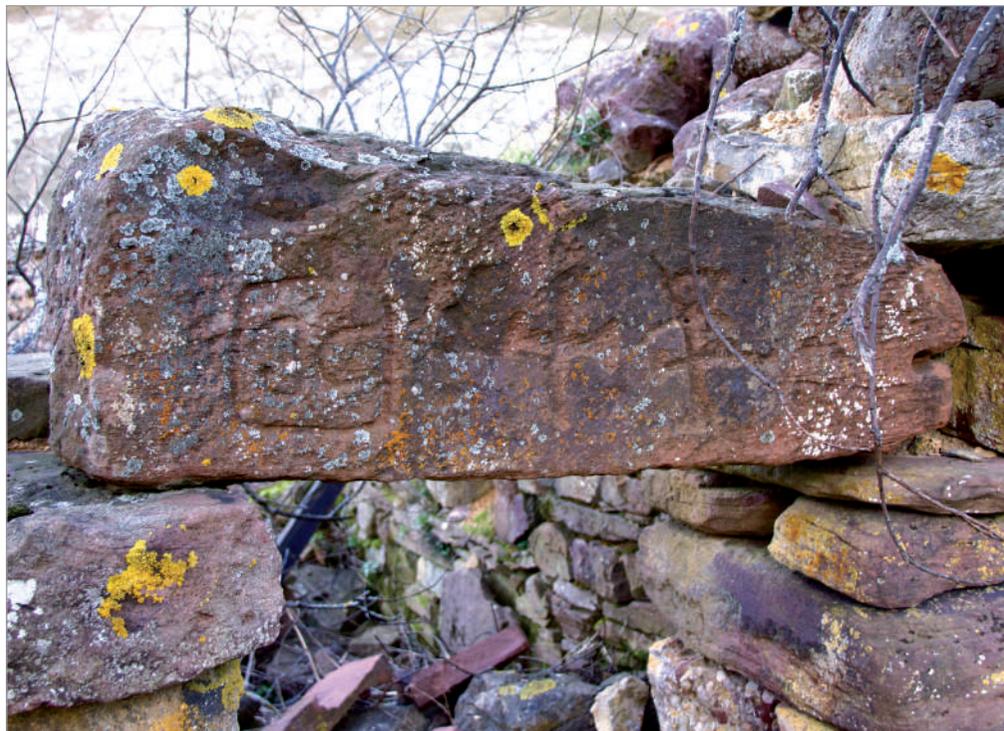
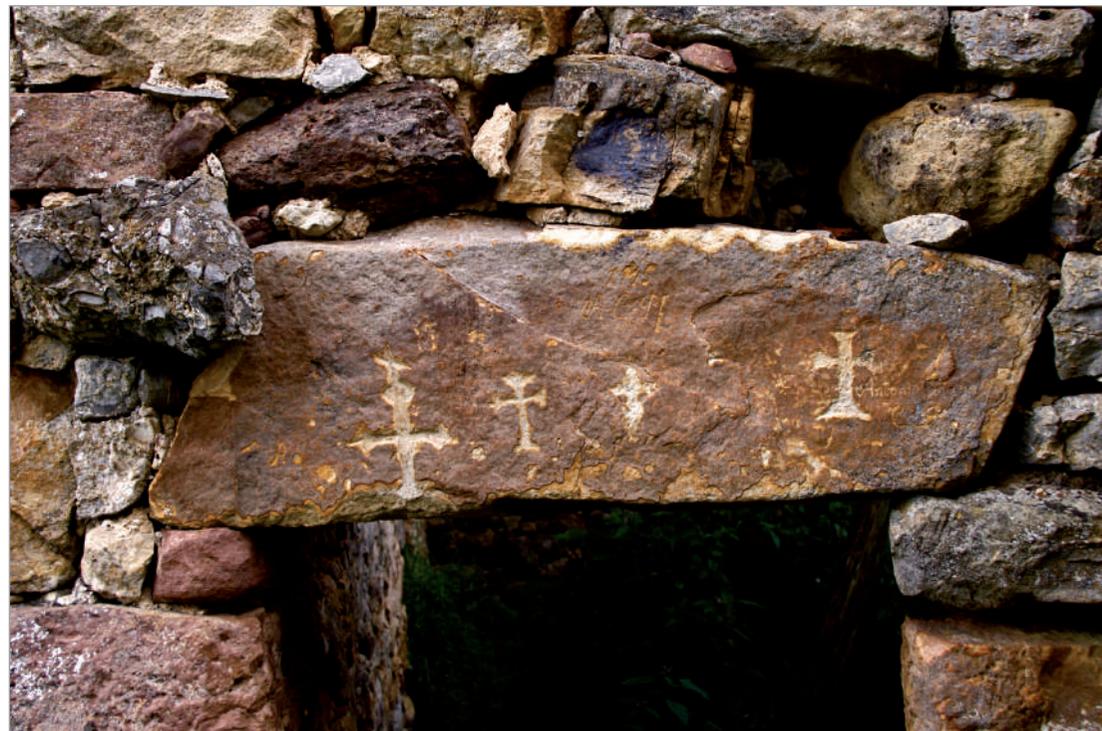
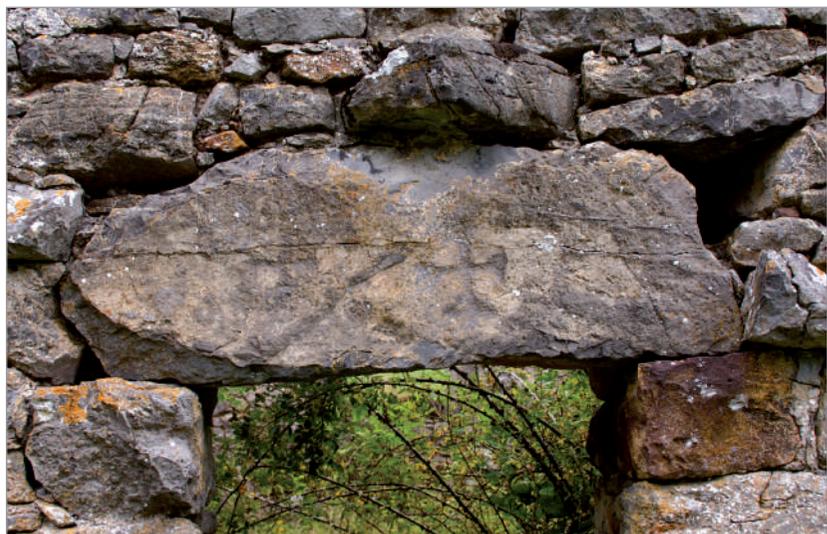
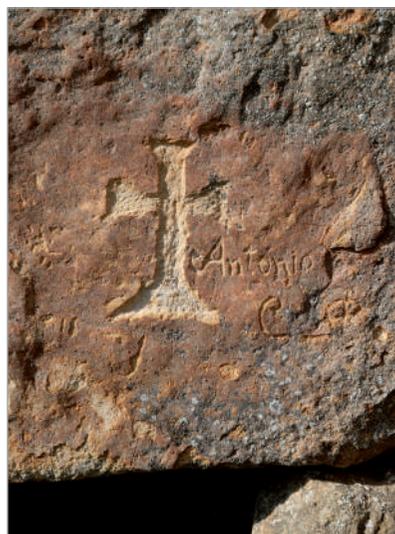
En un contado número de cabañas, no más de cinco, encontramos motivos tallados. Se trata en todos los casos de cruces cristianas que se sitúan en la puerta de acceso a la *corte*, con una clara función profiláctica. Porque, en efecto, la protección del ganado —especialmente de males intangibles—, ofrece abundantes manifestaciones a lo largo de Asturias. En La H.elguera son cruces que se tallan toscamente en las *sobrepuertas* (dinteles) con técnica de piqueteado, principalmente en *pedra de granu* (arenisca). En algún caso son tan sólo incisiones sencillas, en cruz, de pequeño tamaño, que especialmente cuando se aplican sobre caliza pueden pasar desapercibidas. En otros casos, como los que aquí se muestran, son evidentes y responden a una iconografía bastante homogénea: se trata de cruces latinas, patadas; es decir, con un ensanchamiento en el remate de los brazos (1,2,3,4). En un caso se acompaña además con lo que puede ser una cruz de San Andrés (3). Junto a estos motivos simbólicos aparecen otros más profanos como nombres (4), iniciales (1), y en un caso un año (1915)... sin que podamos precisar la simultaneidad de cada uno de los motivos.
