MAYAA PRIEYA (SOBRESCOBIU)

Nº Catálogo: 6703BR-01

- Resúmen / *Resume* (p. 4).
- Localización y accesos (p. 5).
- Descripción y usos (p. 7).
- Planta general de la braña (p. 12).
- Tipología de las construcciones (p. 13).
- Catálogo de construcciones (p. 14).
- Notas etnográficas (p. 49).
- Bibliografía (p. 50).

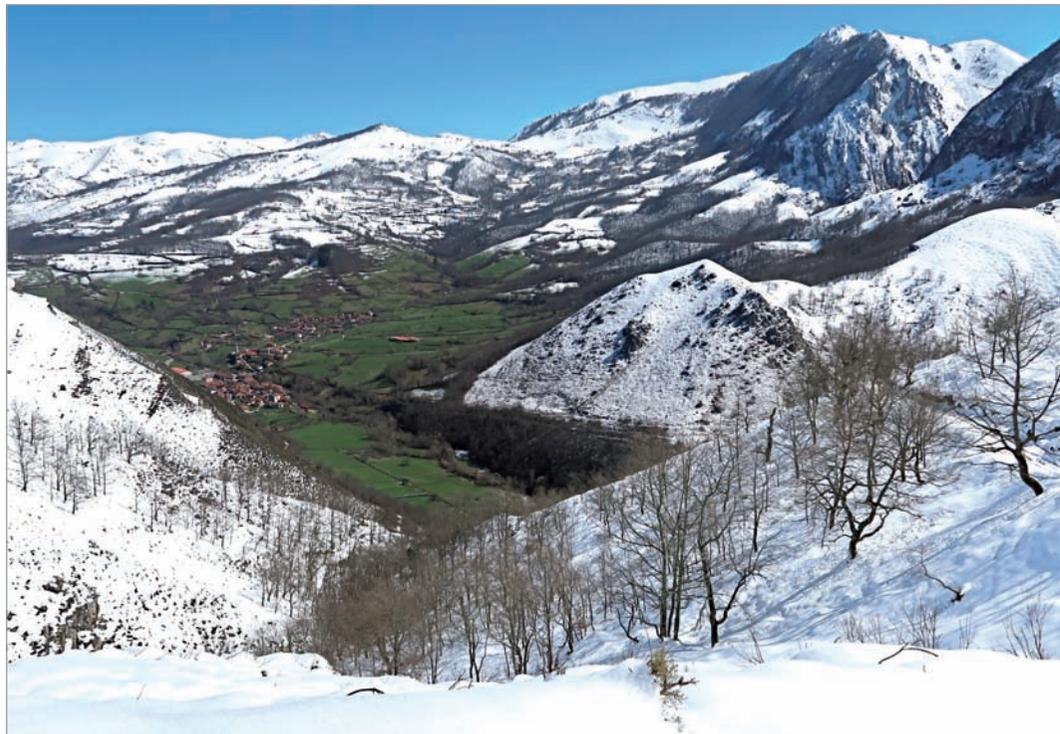
1

1. Vista general de las parroquias de San Andrés d'Agues y Llaíñes desde la pista de acceso a Prieya. A la derecha de la imagen la Peña Cullargayos (1.391 m).

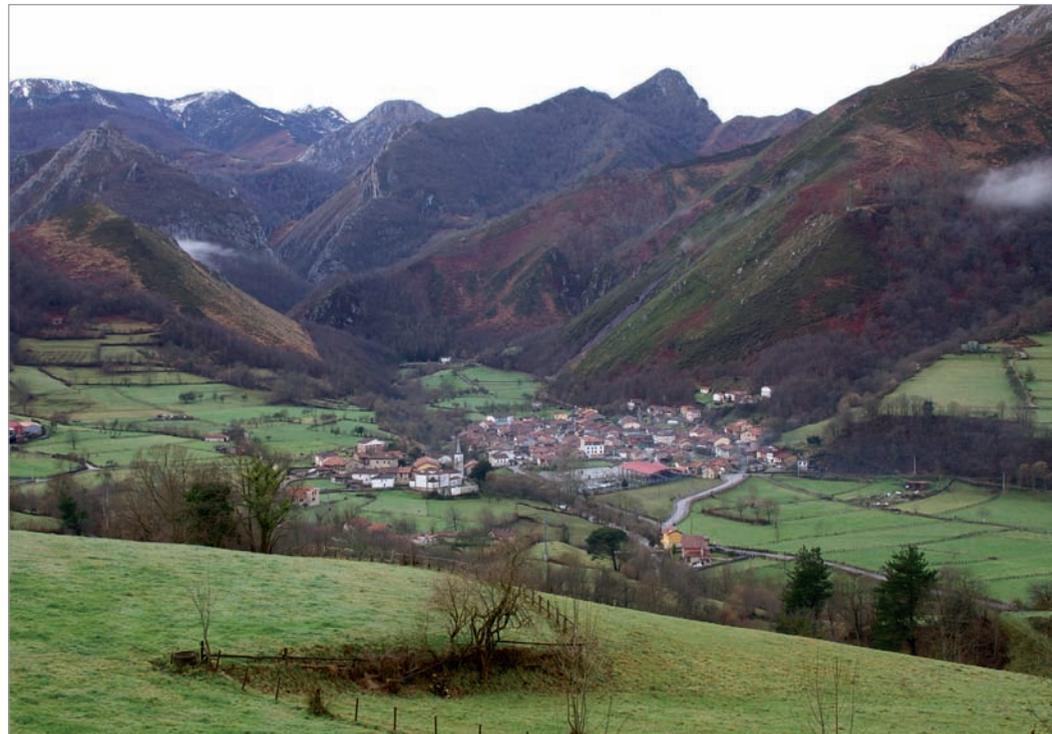
2

2. En el centro de la vega del río Alba, el lugar de Soto, a cuyos vecinos pertenece la Mayaa Prieya.

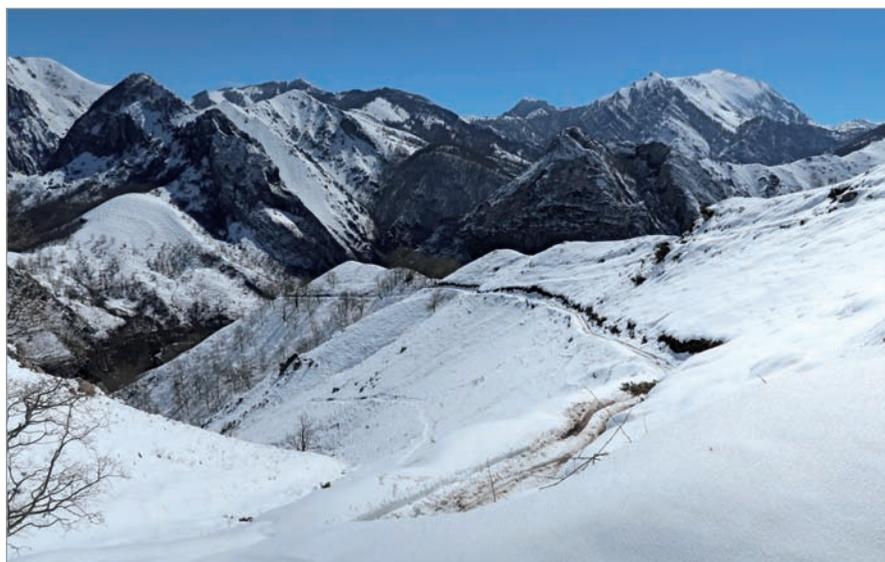
3

3. En la imagen, la pista de acceso a la *mayaa* bajo la nieve. De piso de tierra y marcada pendiente, es sólo apta para todoterrenos y vehículos especiales.

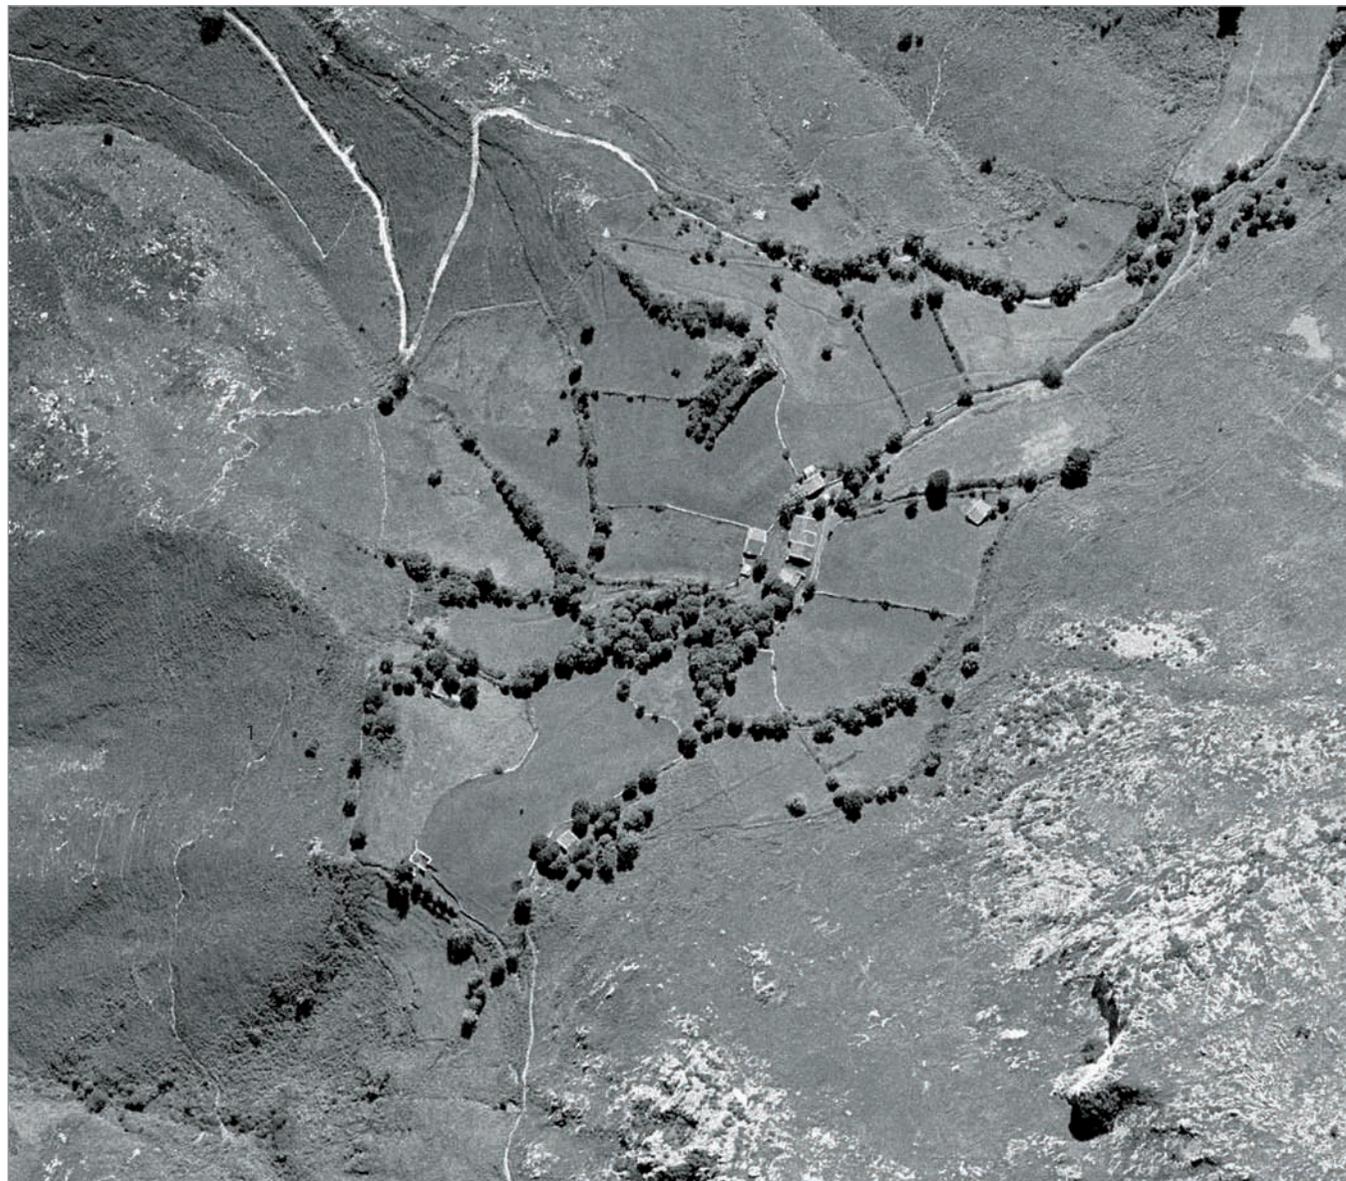
3

3. Prieya desde el lado norte, en un fotograma del vuelo promovido por la antigua Diputación Provincial en 1970. Si comparamos la imagen con la ortofoto actual, destacaremos la limpieza de los prados, hoy parcialmente abandonados, y la conservación de las construcciones C-5, C-7, C-10, C-11 y C-14 actualmente en ruina. Destacar también que ya existía la pista de acceso.

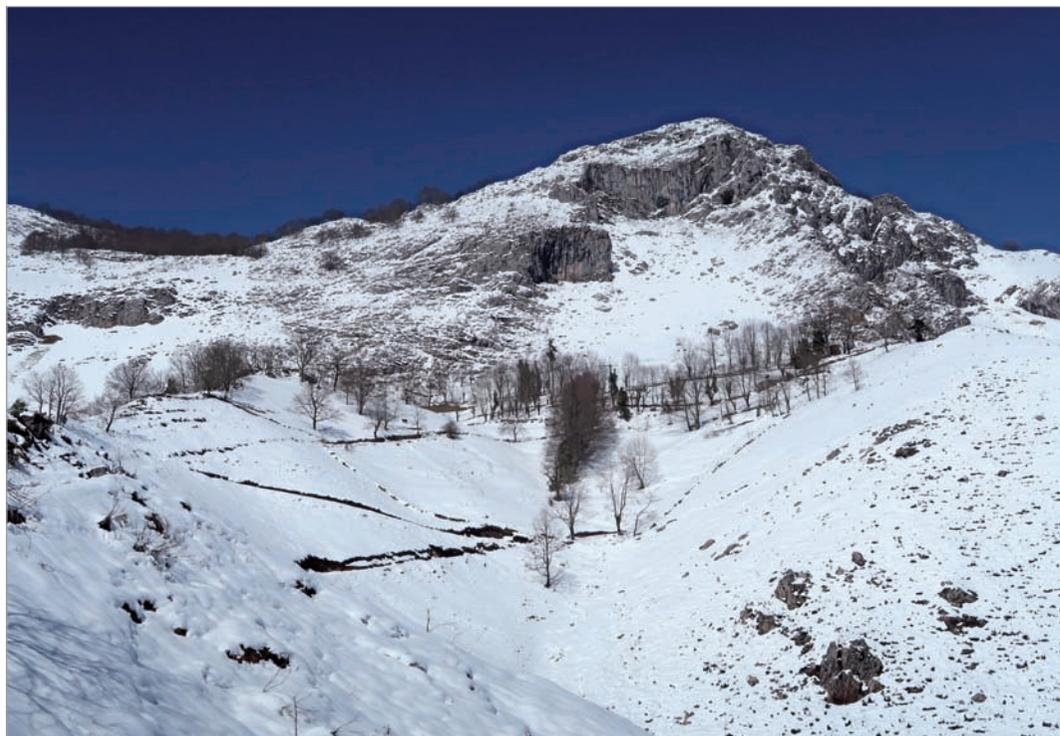
1

1. Vista general desde el lado sureste de la Mayaa Prieya, al pie de la Xerra'l Crespón. Sobre la braña, Les Crespes (1.221 m).

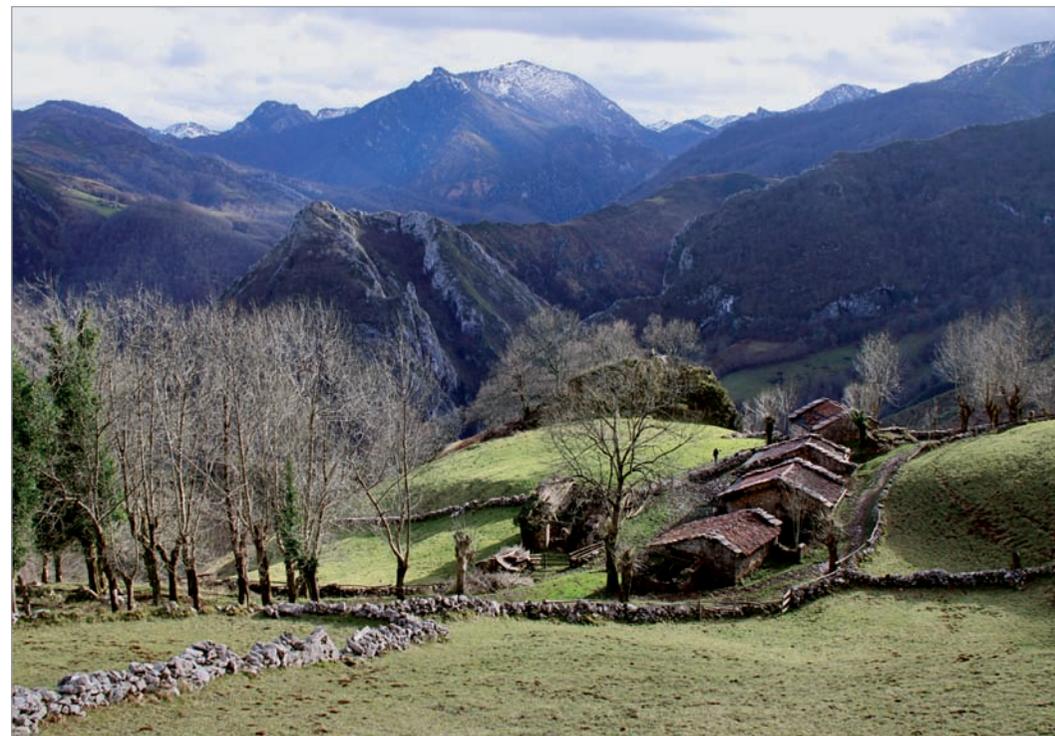
2

2. El núcleo central de la *mayaa* con las construcciones agrupadas. La braña se asienta en un entorno muy abrupto. Al fondo, El Retriñón (1.862 m). En su ladera oeste, entre los 1.200 y los 1.450 m, se encuentran algunas de las brañas estivales a donde se desplazaban los meses centrales del verano los vaqueros de Prieya: Valselmana, Los Pandanes, El Fuiyu...

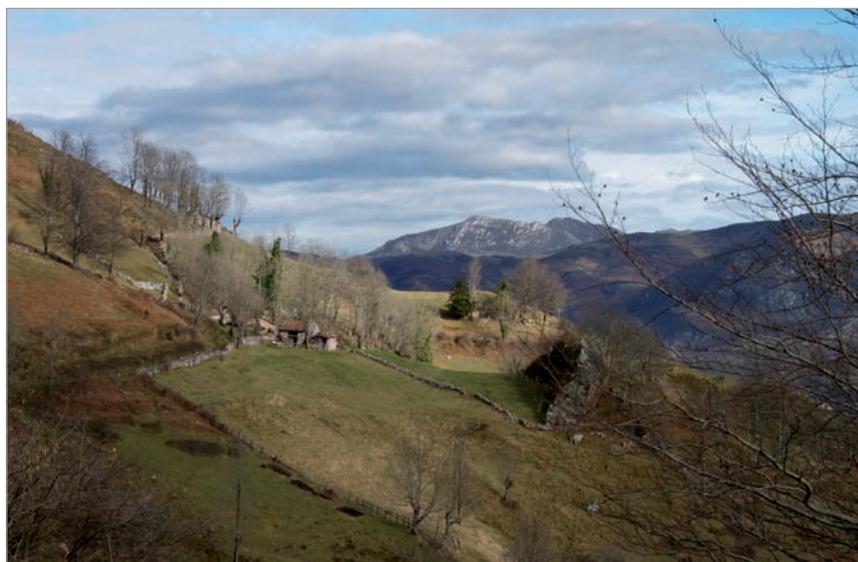
3

3. Prieya desde el lado sur. La *mayaa* reúne un conjunto de prados de siega de titularidad privada de unas 6 Ha.

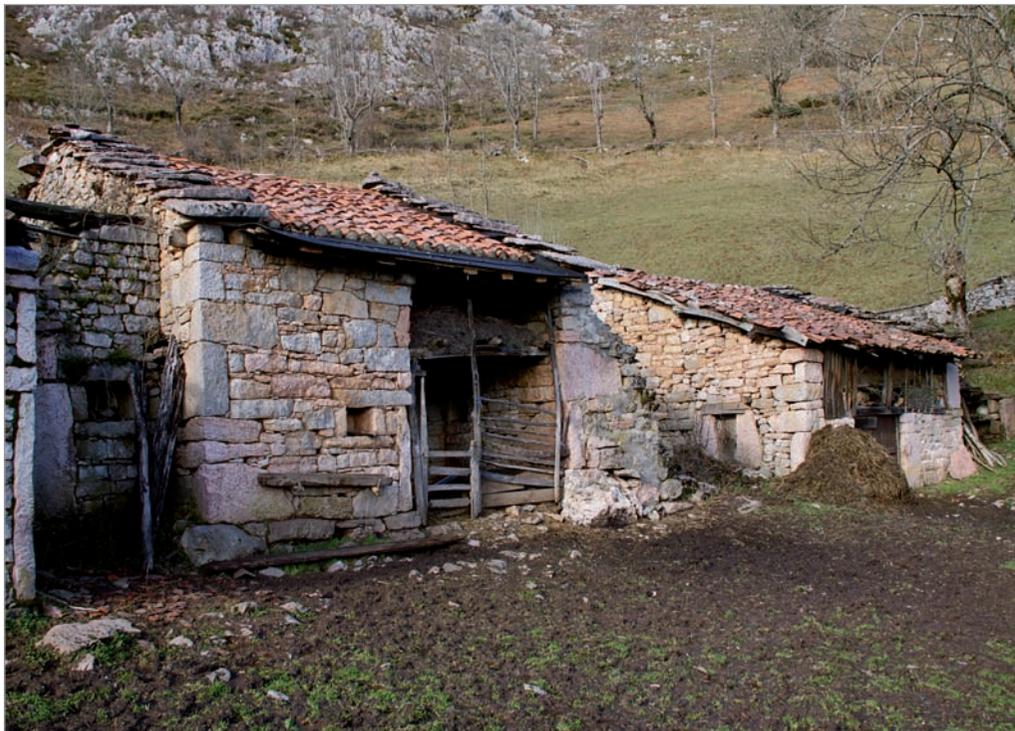
1

1. Una de las tipologías más características de esta braña son los *corrales*, construcciones que además de cuadra y pajar incluyen en algunos casos *portal*. En este espacio se retranquea uno de los lados mediante tabique de tablas verticales, creando un cuarto —el *cortín*— al modo de las *casas mariñanas*.

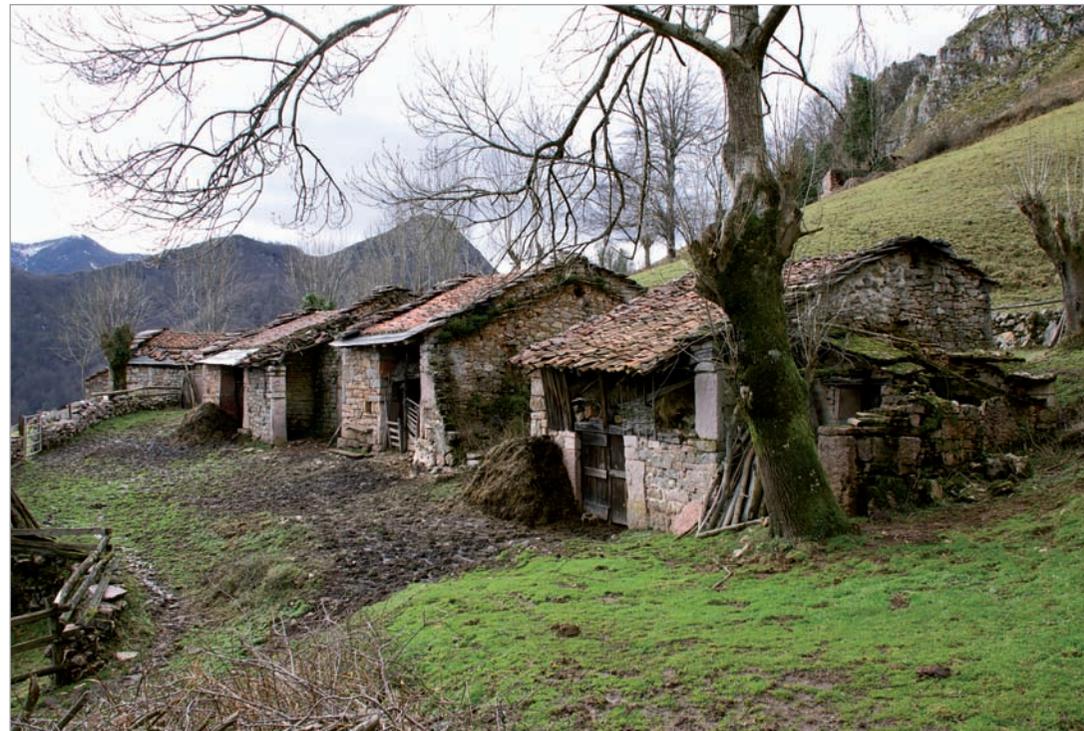
2

2. En el núcleo central de la braña destaca un conjunto de cinco *corrales* y dos *cabanas* adosados en hilera, hecho insólito en el contexto de las brañas asturianas, en las que las construcciones son siempre exentas.

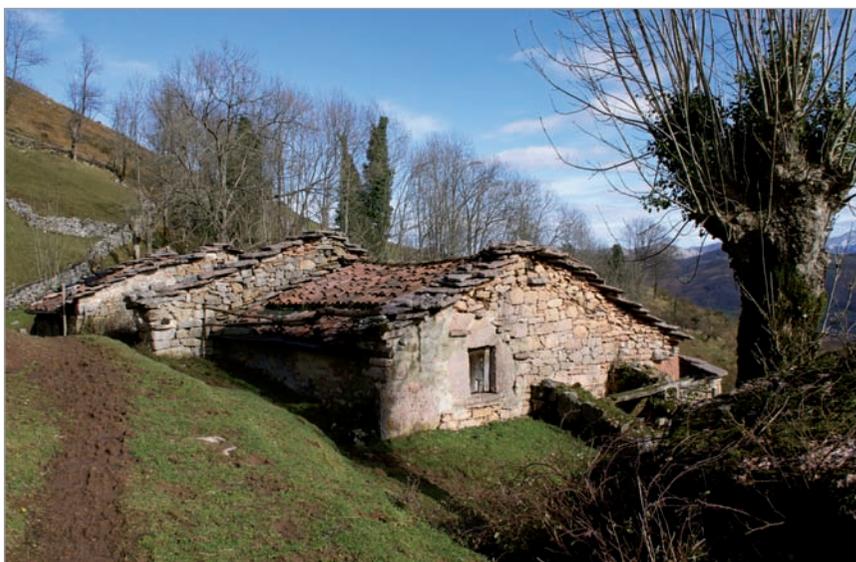
3

3. Asentados a *mataturria* (en talud) los *corrales* o cuadras disponen de un *postigu* o hueco de acceso directo a la *tenaa* (henil para la hierba seca), desde la parte alta de la pendiente.

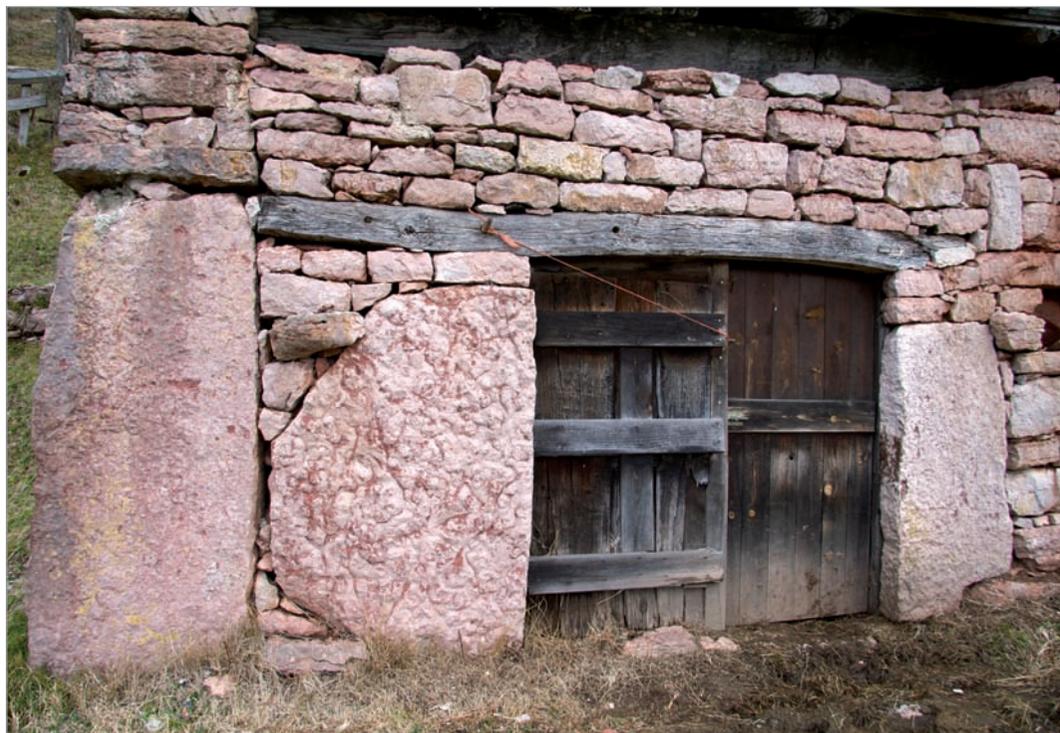
1

En las construcciones de Prieya son especialmente destacables los trabajos de mampostería —ordinaria, en tramos en hiladas, en tramos aparejada— que utilizan piedra caliza local de coloraciones tanto rosa como grisácea. Especialmente notables son las canterías de los vanos (1 y 5) y las cadenas esquineras a soga y tizón (2 y 3). Estas se solucionan con bloques, a veces de grandes dimensiones, aprovechando en gran medida su forma original para minimizar el trabajo, enripiándolas hasta cohesionar lienzos abigarrados de gran atractivo estético. A excepción de los arreglos recientes, en todos los casos las mamposterías se reciben con mortero de barro (4).

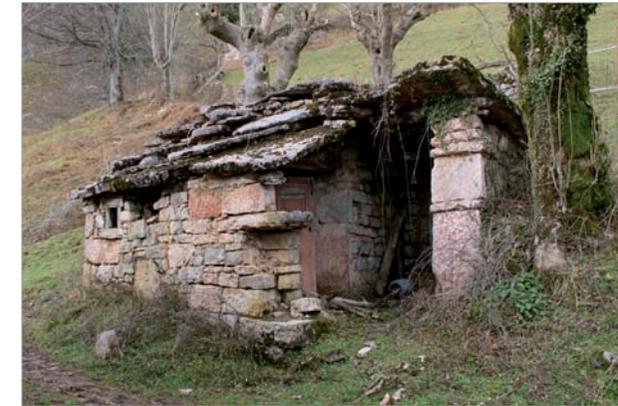
Tipo 1

Cabana

Son construcciones dedicadas a habitáculo del vaquero durante su estancia en la *mayaa*. De pequeñas proporciones y planta rectangular, presentan cerramientos de mampostería de piedra vista y cubierta a dos aguas de *llábanes* o teja, siendo común la proyección de la cubierta en avance creando un *portal* ante la entrada. El interior incluye un equipamiento básico: el *llar* o cocina de *tizar en suelu*; el *calamiyeru* o banco corrido frente al fuego, tras el cual se sitúa la cama; El *vasar* o *lacena*, pequeño armario empotrado con puerta de madera para guardar alimentos y *cacios* (cucharros, vajilla); los colgaderos para la ropa y utensilios, etc. y un *tayuelu* o asiento. Este espacio suele contar con un pequeño ventanuco que proporcione luz y aireación al interior. En Prieya las *cabanas* aparecen tanto como construcciones exentas como adosadas a los *corrales* o *cuadras*. Los cambios en el manejo del ganado eliminaron la necesidad de pernoctar en la braña, por lo que estas construcciones cayeron en desuso, estando en la actualidad casi todas en ruina.

- Nº de elementos: 6 (tres en ruina total y otras dos en ruina parcial).

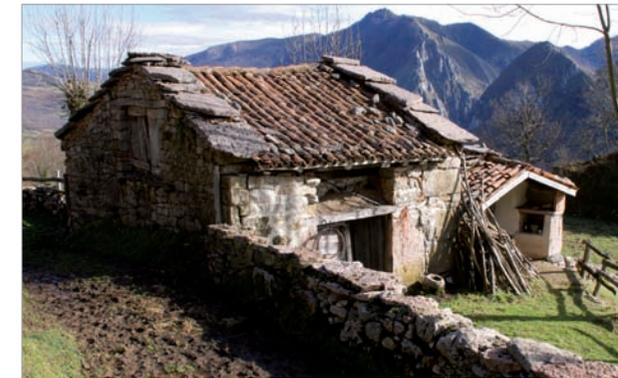
Tipo 2

Corral

Los *corrales* son construcciones de planta rectangular, mampostería de piedra, y cubierta a dos aguas con el caballete dispuesto en paralelo a la fachada principal. Las cubiertas, de teja, rematan los hastiales con grandes *llábanes* como protección frente al viento. Interiormente presentan estructura de correas que, dependiendo de la luz, se refuerzan con *poliyos* (pies derechos o puntales). Estas construcciones se distribuyen verticalmente en dos espacios: el *corral* o *cuadra* en la parte inferior, y la *tenaa* o pajar para la hierba seca, en el bajo cubierta. Se asientan siempre a *mataturria* (en talud), permitiendo el acceso directo desde el exterior a ambos espacios; así, el *postigu* permite acceder al pajar desde la cota alta de la pendiente, mientras que un amplio portón de dos hojas en el piso inferior da acceso cómodo al ganado y, antiguamente, a los carros. El interior dispone pesebres corridos, sea en una o dos de las paredes perimetrales, acotando un pequeño espacio para los *xatos* o terneros. Como techo, el *treme* o piso de la *tená* suele ser de *sardu* o varas entretrejidas. Exteriormente la fachada del *corral* suele ser más diáfana incorporando un hueco frontal para airear la hierba.

- Nº de elementos: 6 (tres en ruina total).

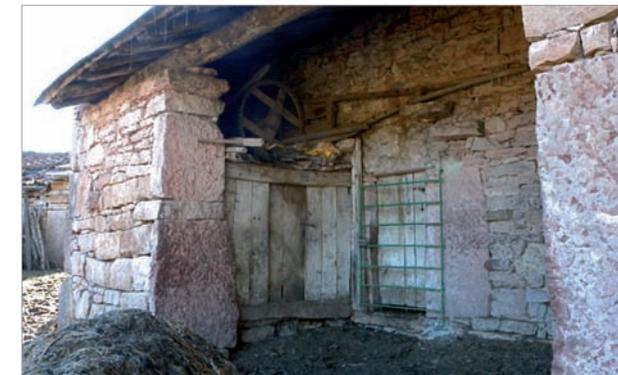
Tipo 3

Corral con portal

Con idénticas características constructivas que los *corrales* y su misma distribución y funcionalidad, esta variante incluye además un amplio portal al abrigo de la prolongación de la cubierta, de gran funcionalidad. Uno de sus lados se retranquea, creando un cuarto —*el cortín*— que se hermetiza con cerramiento de tablas verticales; también por su parte superior —*el tenáu*— que a modo de pequeño desván sirve para guardar aperos y elementos de transporte o para almacenar el *rozu*. Si bien actualmente los informantes aseguran que el *cortín* era usado para guardar los cabritos, por sus características pensamos que pudo haber cumplido funciones de dormitorio para los vaqueros, sirviendo de complemento a las *cabanas*. Esta solución se identifica con una de las tipologías más características de la arquitectura tradicional asturiana: la *casa mariñana*.

- Nº de elementos: 5 (tres en ruina en total).

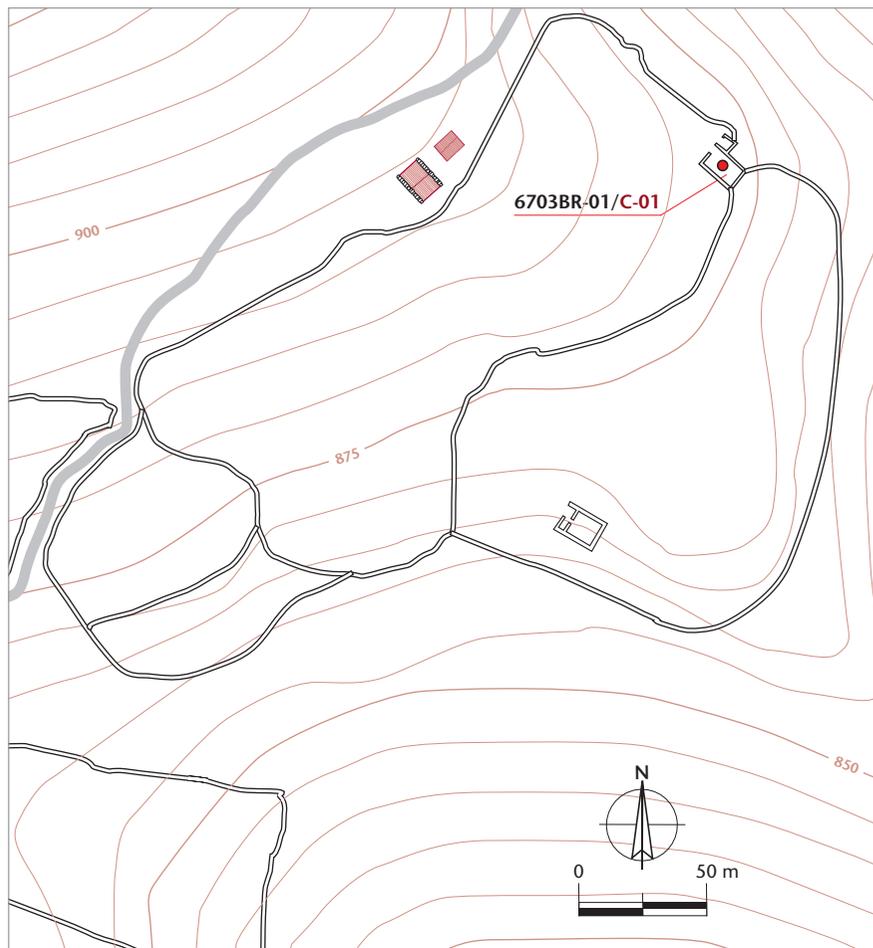
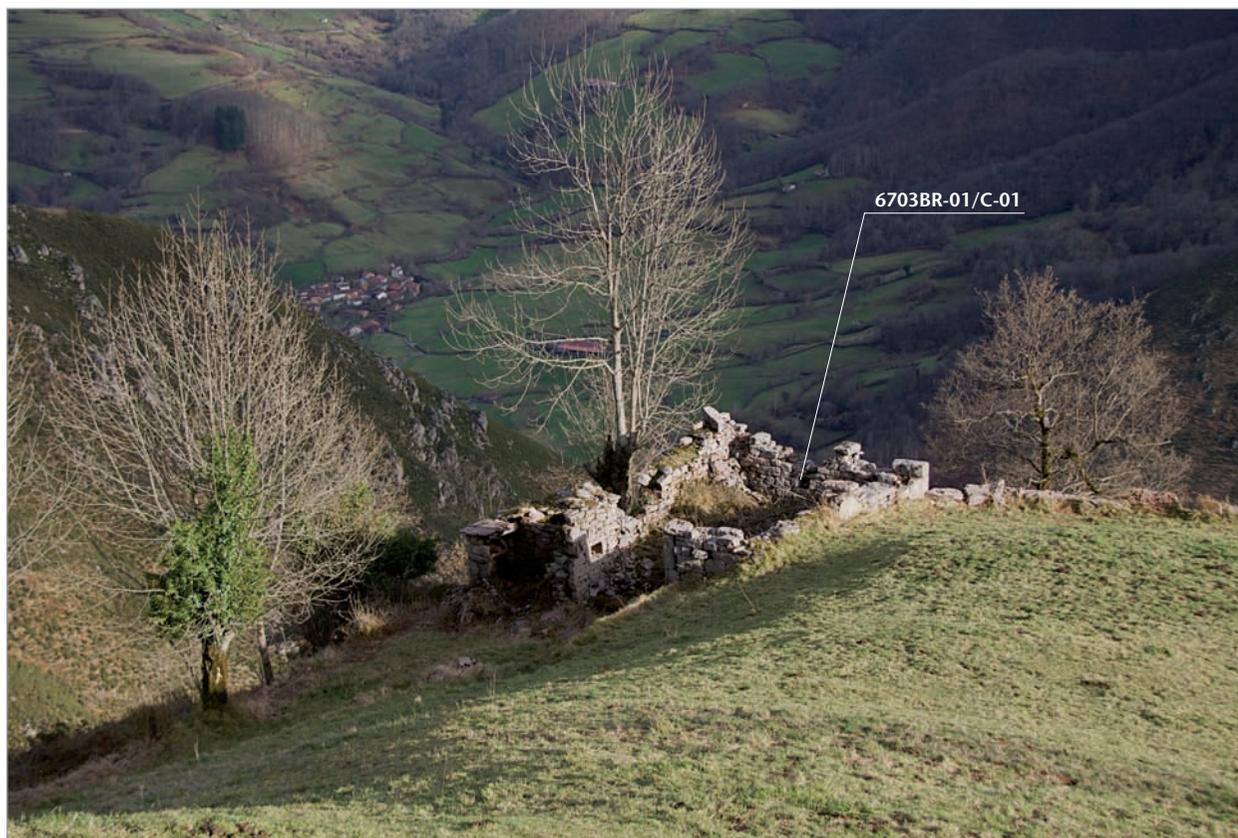
Cabana y corral de Blanca [C-01]

Ruinas de un *corral* (cuadra y pajar) de planta rectangular del que se conserva tan solo el muro perimetral. Tenía cerramientos de mampostería de piedra vista, con el acceso en el lado NO, sin que se puedan precisar las características de la cubierta. Sobre el muro de fachada, adosado en avance, se situaba un espacio rectangular que albergaba la *cabana* del vaquero con cubierta de *llábanes*, en ruina total en la actualidad.

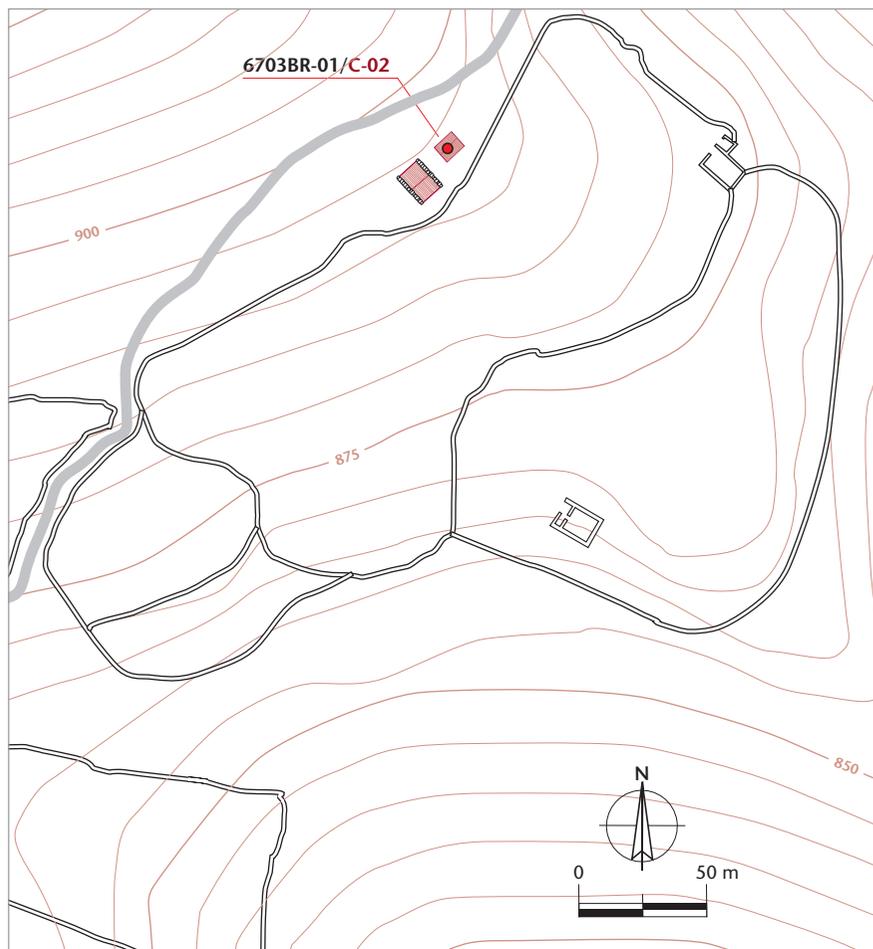
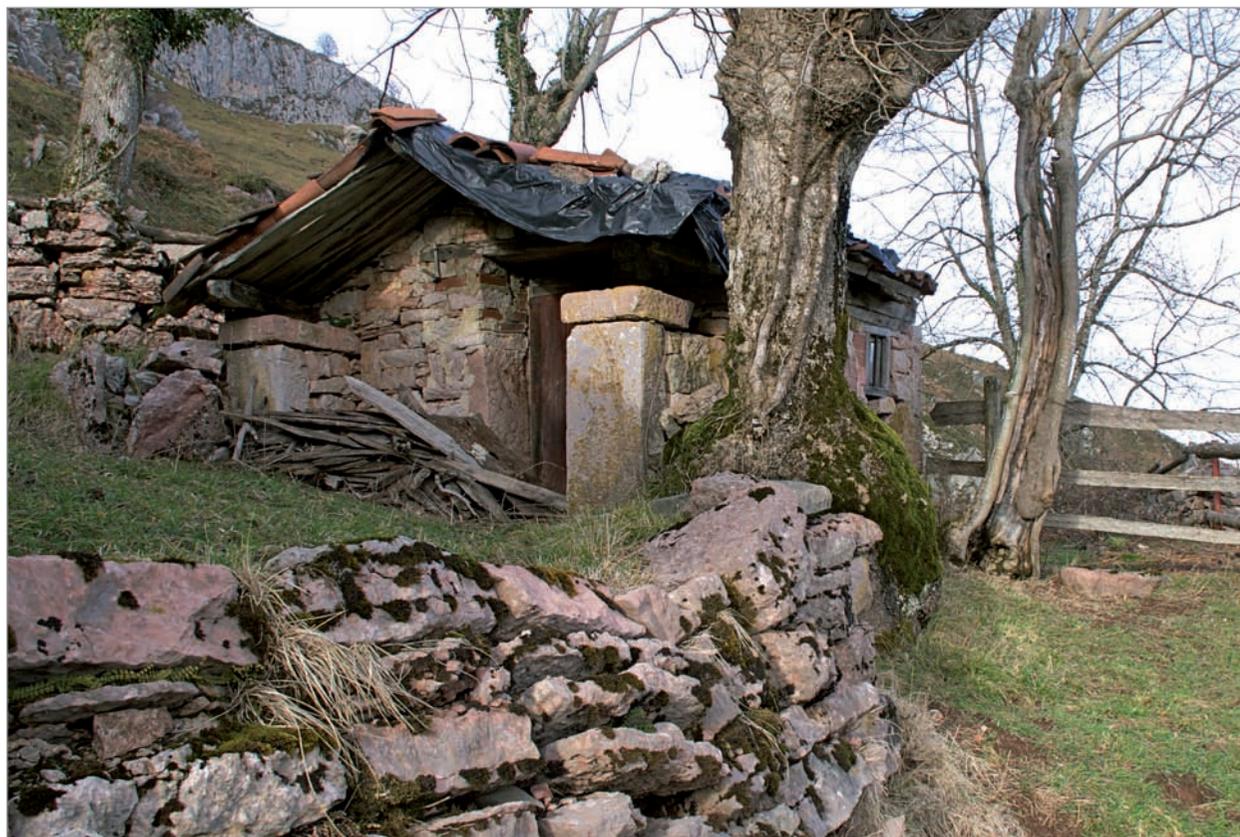
Construcción: *La cabana'l Bustiellu* [C-02]

Construcción de planta rectangular, con cerramientos de mampostería de piedra y cubierta de teja a doble vertiente estructurada sobre correas, con la cumbrera perpendicular a fachada. Aquí, el avance de los muros laterales genera un *portal* de acceso, al abrigo de la prolongación de la cubierta. La puerta, en el hastial SO, nos conduce al interior de la *cabana* o habitáculo para el vaquero, que alberga el equipamiento básico: el hogar, del tipo de las llamadas *cocina de trébedes*, provisto de caja de humos y chimenea en uno de los lados; y frente a este, la cama. Una *talamera* o estantería y la *lacena* o armario empotrado en la pared posterior, sirven para posar los *cacios* y guardar alimentos, mientras un pequeño *ventanu* en la pared sur contribuye a iluminar el interior. La cabana está parcialmente en ruina.

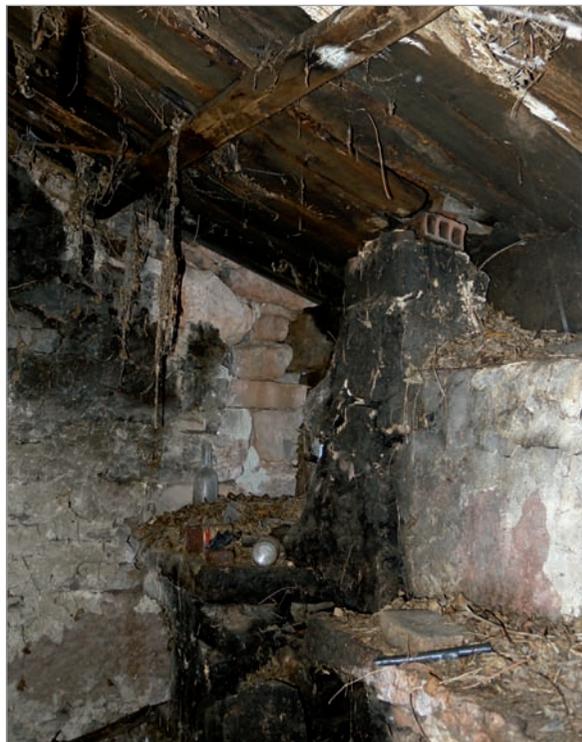
1. El interior de la *cabana*, parcialmente en ruina, dispone sobre uno de los muros laterales una meseta corrida que cobija el *llar*, que remata en su extremo en una elemental chimenea. En el lado opuesto, se sitúa la *camera*.

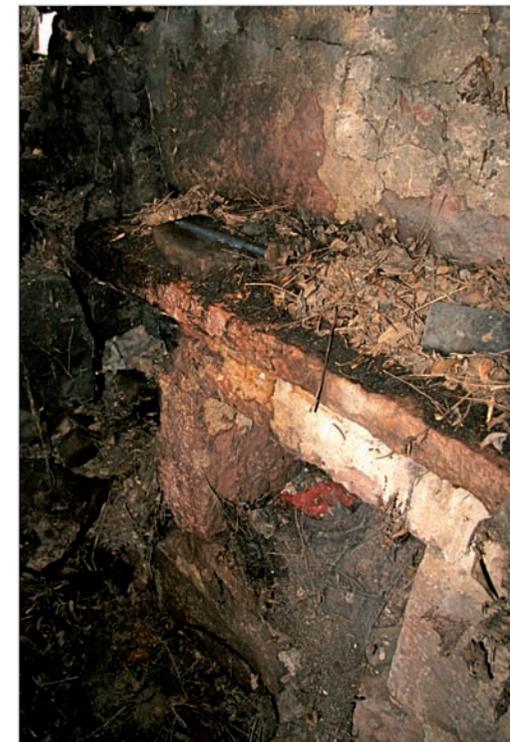
3. El hogar de la *cabana* es del tipo de las llamadas *cocina de trébedes*, de fuego terrero, con caja de humos construida aquí de cantería, que comunica con la chimenea.

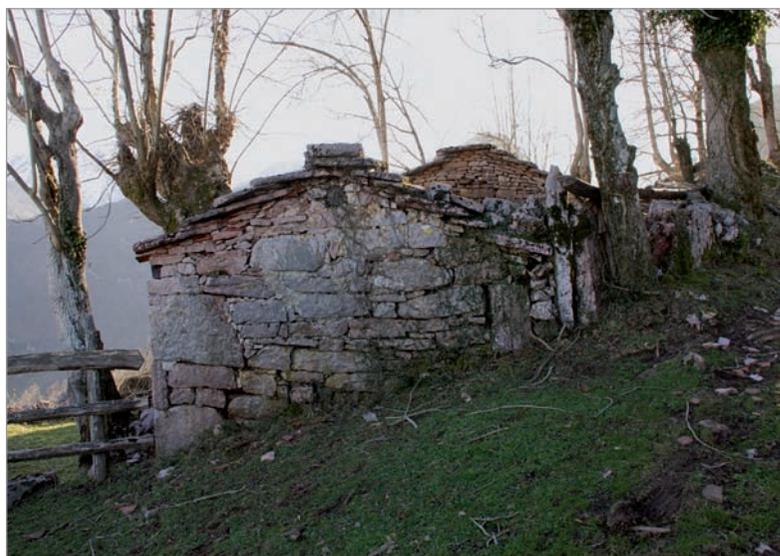
4. Vista posterior de la construcción. A destacar el notable tamaño de algunos bloques que conforman la mampostería y el hastial rematado con *llábanes* escalonadas.

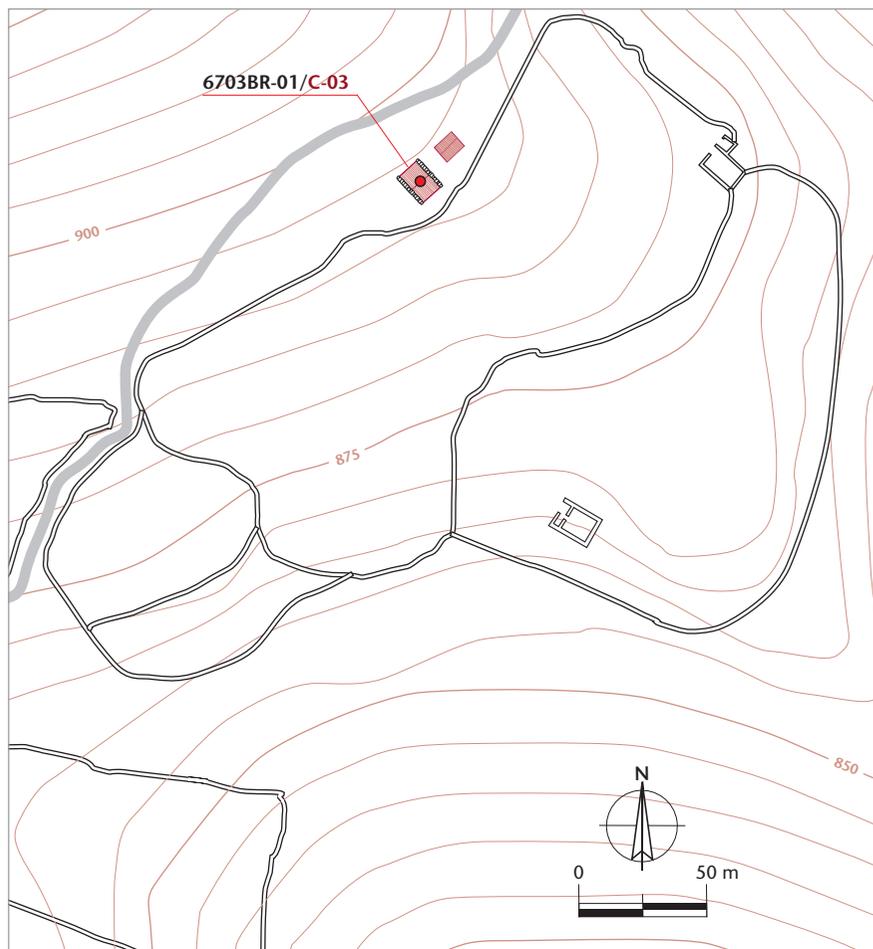
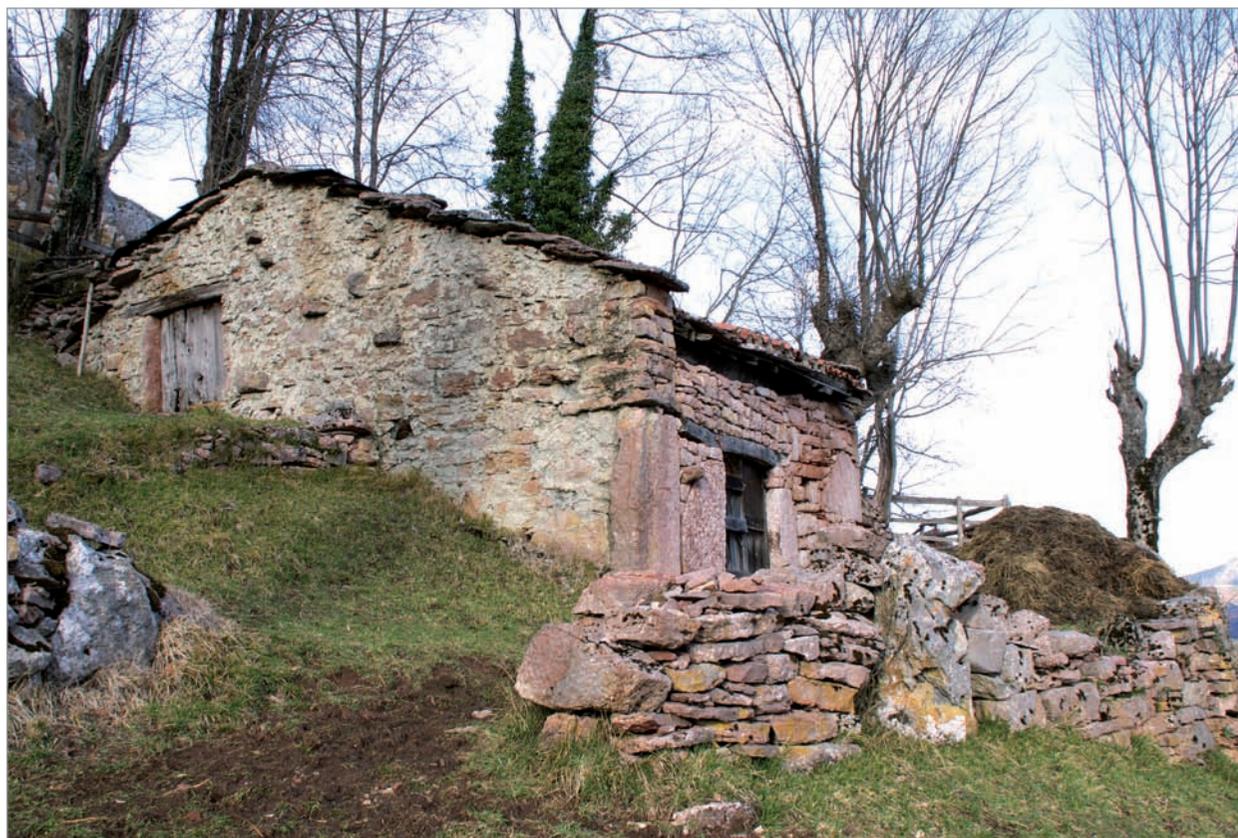
Construcción: Corral del Bustiellu [C-03]

Corral de planta rectangular y cerramientos de mampostería de piedra, con cubierta de teja a dos aguas estructurada sobre correas. La cubierta, con la cumbrera paralela a fachada, presenta faldones asimétricos alcanzando mayor desarrollo la que vierte sobre fachada. Los hastiales, ligeramente sobreelevados, se rematan con llábanes (losas) escalonadas. Construida a *mataturria* (contra el talud), se distribuye en dos alturas con la cuadra en la planta inferior y la *tenaa* o henil en el bajocubierta, con acceso directo a través de un *postigu* (hueco de acceso) situado en la fachada SO. Una puerta amplia de dos hojas en la fachada SE da acceso a la cuadra. Este corral y la *cabana* C-02 se vinculan a un prado de siega de 5.380 metros cuadrados.

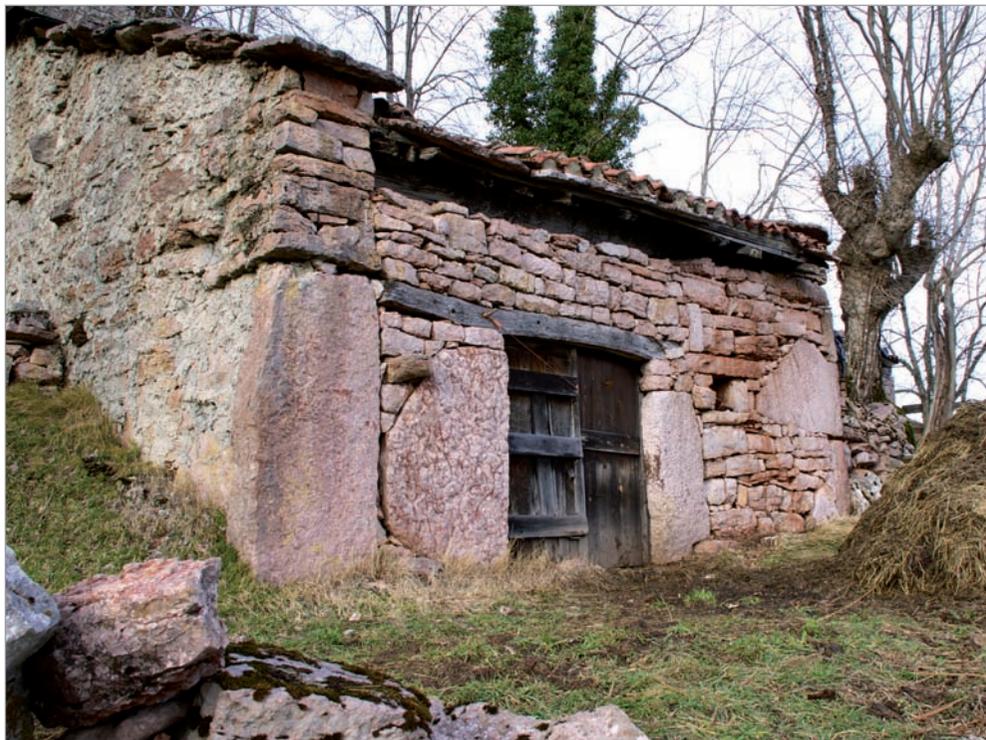
1. La fachada principal, orientada al SE, con la puerta de acceso a la cuadra. A destacar la mampostería de sillarejo y grandes bloques de caliza rosa.

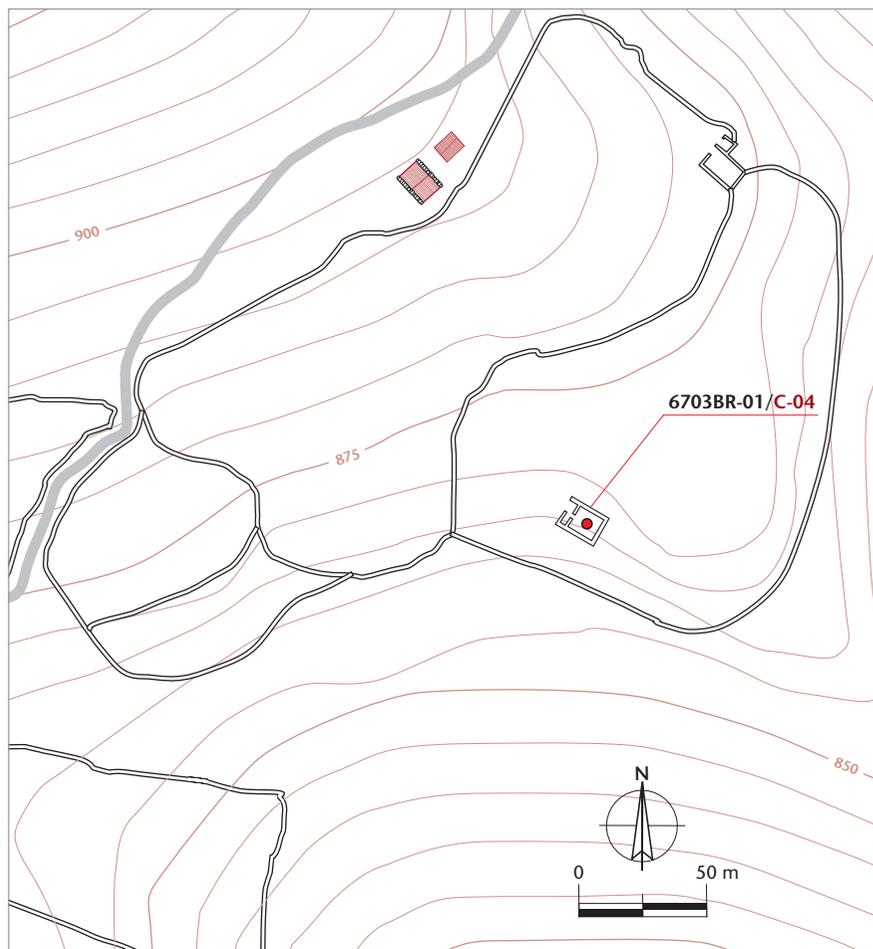
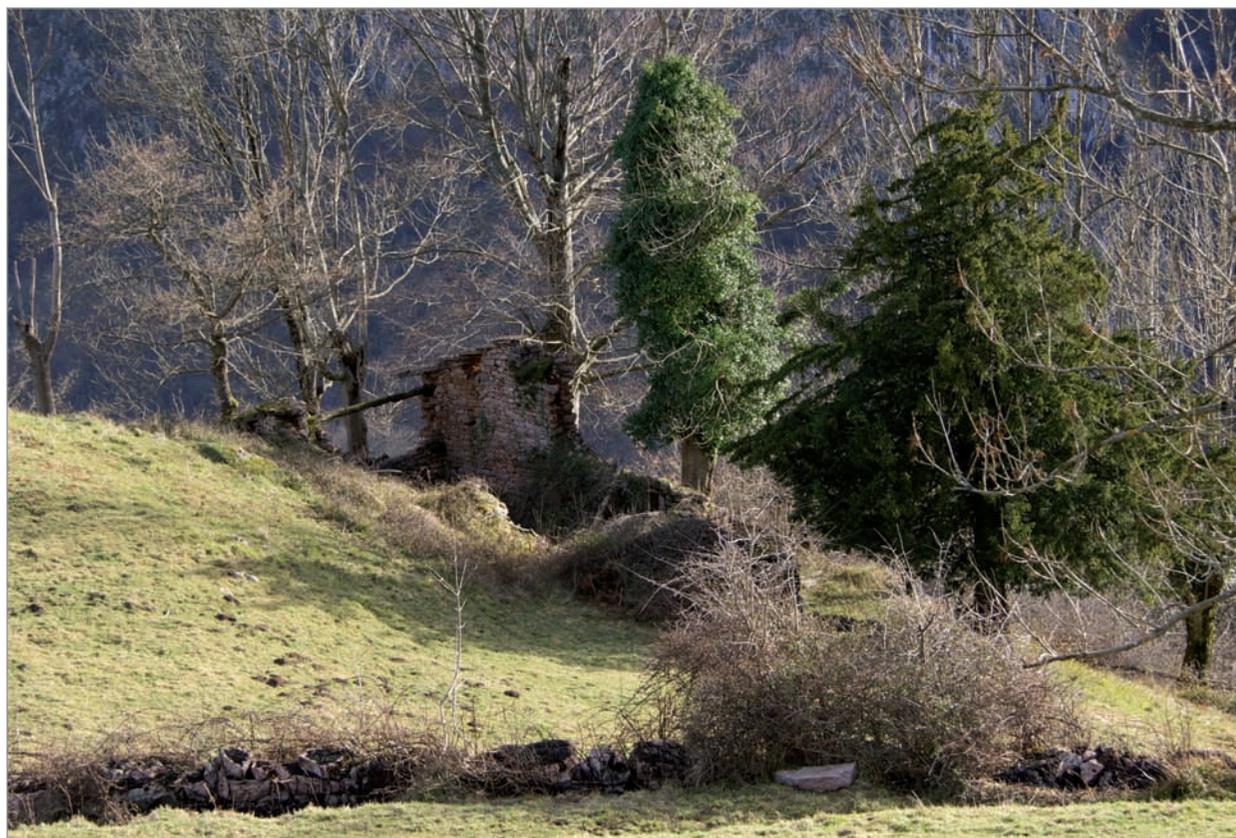
Construcción: *Cabana de Pedrera* [C-04]

Ruinas de un *corral* (cuadra y pajar) de planta rectangular del que se conserva tan solo el muro perimetral. Tenía cerramientos de mampostería de piedra vista, con el acceso en el lado NO, sin que se puedan precisar las características de la cubierta. Adosada en avance sobre el muro de fachada, se situaba una pequeña construcción de planta rectangular que albergaba la *cabana* del vaquero, de la que aún se puede apreciar parte de la cubierta de *llábanes*. El conjunto, que está vinculado a un prado de siega de 3.565 m², presenta un estado de ruina total.
