MAYAA PRIEYA (SOBRESCOBIU)

Nº Catálogo: 6703BR-01

- Resúmen / *Resume* (p. 4).
- Localización y accesos (p. 5).
- Descripción y usos (p. 7).
- Planta general de la braña (p. 12).
- Tipología de las construcciones (p. 13).
- Catálogo de construcciones (p. 14).
- Notas etnográficas (p. 49).
- Bibliografía (p. 50).

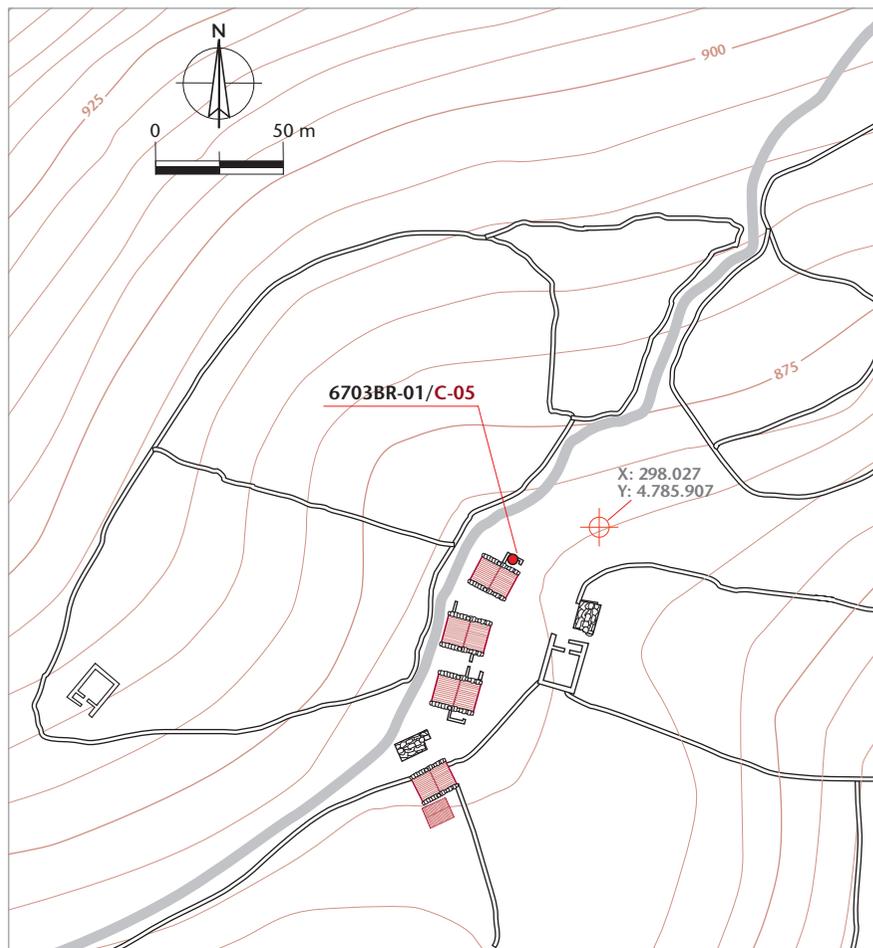
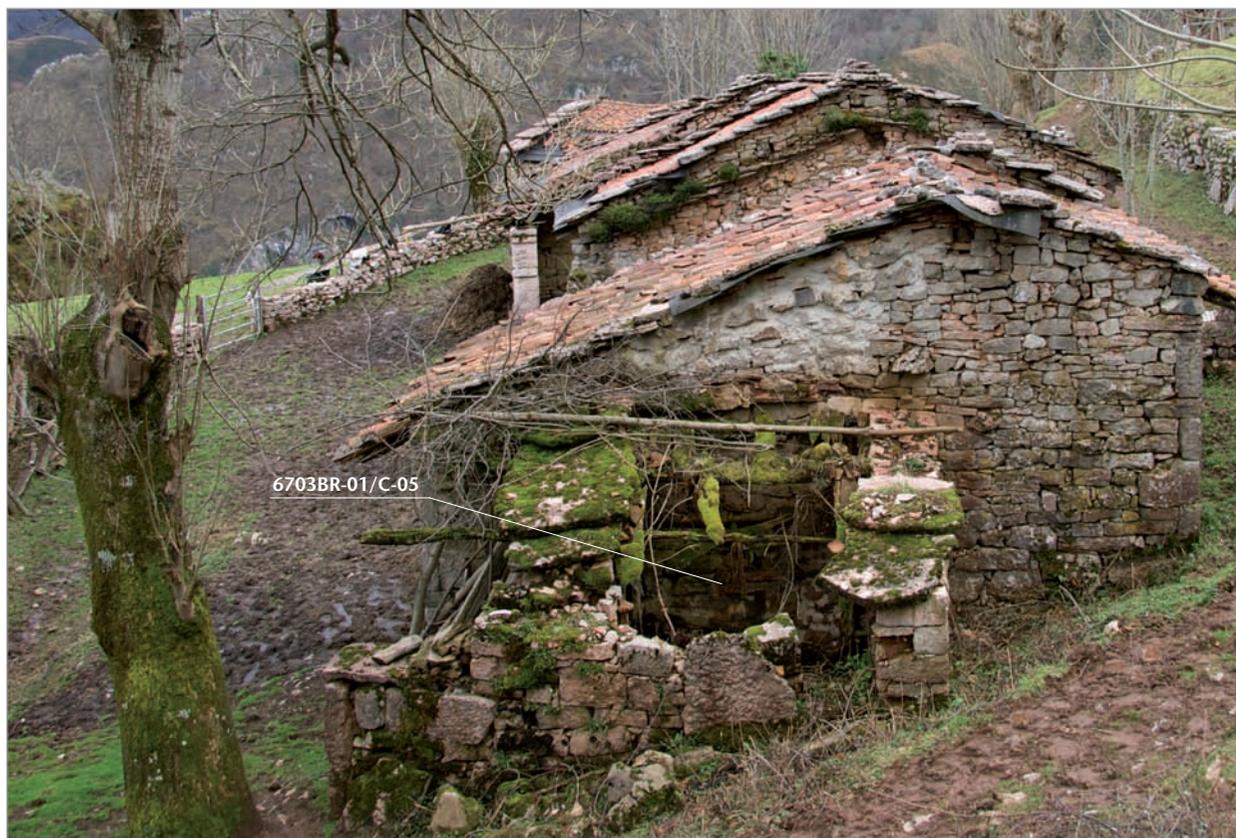
Construcción: *Cabana d'Arturo* [C-05]

Ruinas de una *cabana* que remata por el lado norte el conjunto de *corrales* adosados que definen el espacio central de la *mayaa*. Presenta muros de mampostería y la cubierta era mixta, de teja y *llábanes*, a un agua. Tras un breve portal, una puerta daba acceso al interior que se distribuía al modo tradicional: a la derecha, sobre el suelo contra el muro, el *llar* o lugar del fuego. A la izquierda, el *calamiyiru*, un tablón anclado de lado a lado en la pared que hacía de asiento corrido tras el que se situaba la *camera*. En la pared del fondo, una *lacena* o pequeño armario empotrado para las provisiones. Alguna *talamera* (estantería) para posar los *caciós* y algunos *tornos* para colgar utensilios completarían el rústico equipamiento de este espacio.

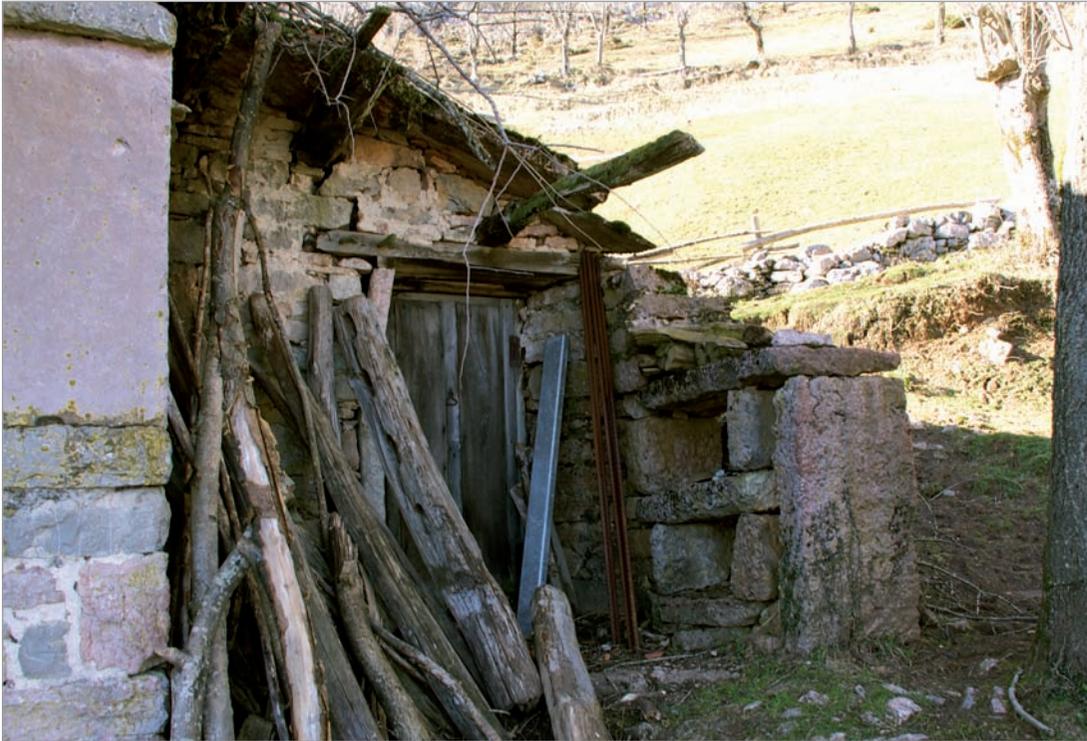
1

1. Detalle del frente de la *cabana* o habitáculo para el vaquero. Orientado al este, disponía ante la entrada de un reducido *portal* al abrigo de la cubierta donde, en uno de los muros laterales, se habilitaba al menos una *copinera* o ventano ciego para depositar los útiles de ordeño.

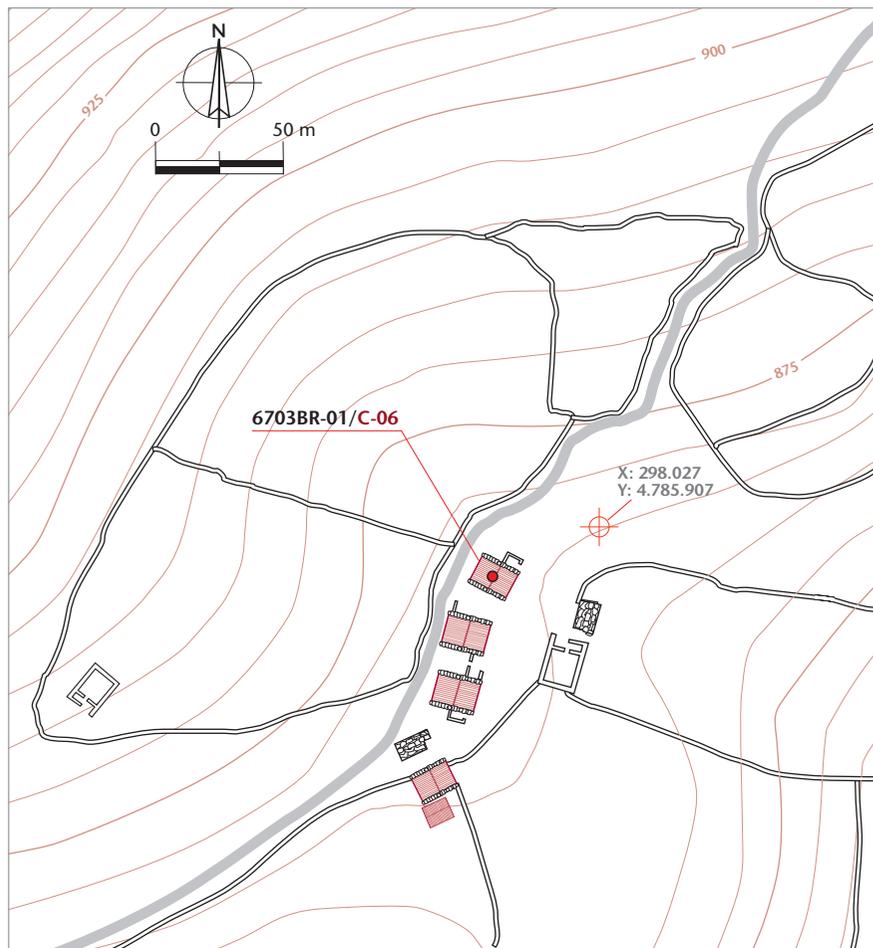
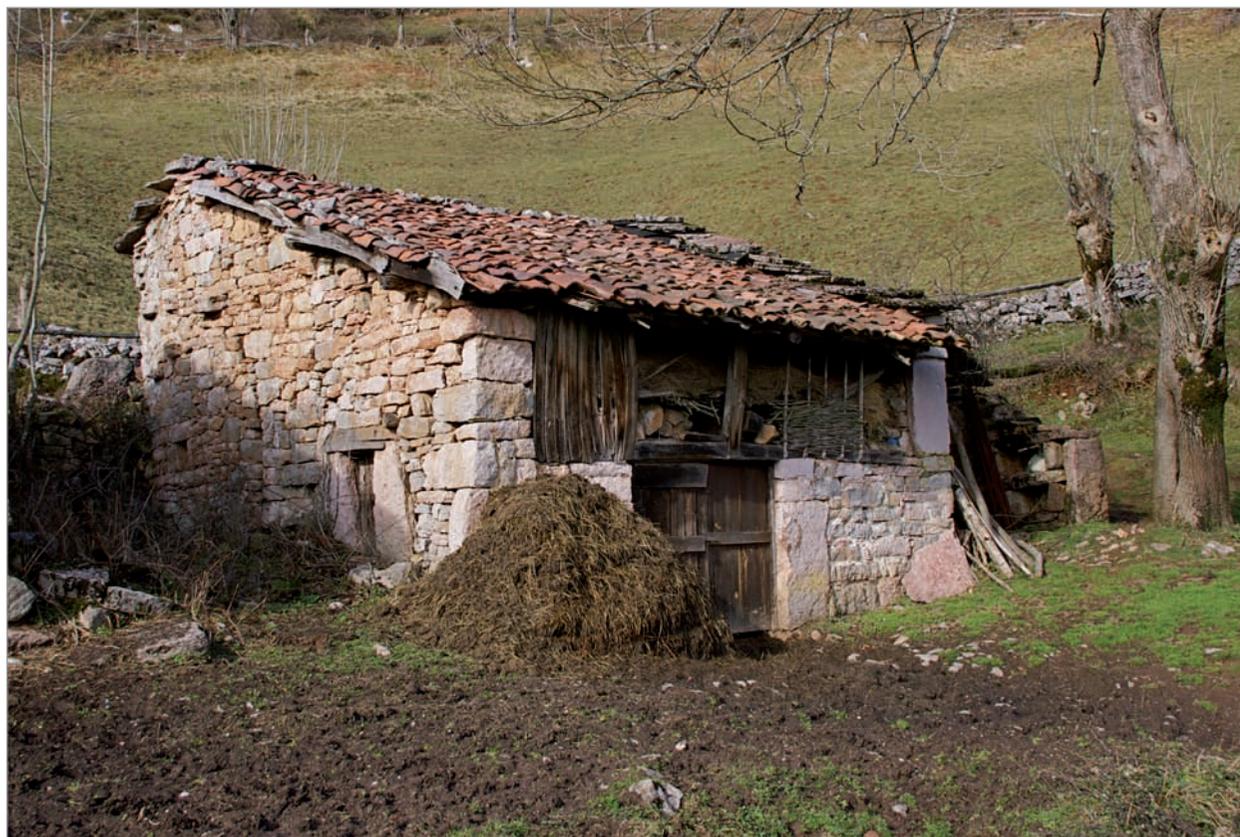
Construcción: Corral d'Arturo [C-06]

Corral de planta rectangular y cerramientos de mampostería de piedra, con cubierta de teja a dos aguas estructurada sobre correas. La cubierta, con la cumbrera paralela a fachada, presenta faldones asimétricos alcanzando mayor desarrollo la que vierte sobre fachada. Los hastiales se rematan con *llábanes* (losas). Construida a *mataturria* (contra el talud), se distribuye en dos alturas con la cuadra en la planta inferior y la *tenaa* o henil en el bajocubierta, con acceso directo a través de un *postigu* (huevo de acceso) situado en la fachada oeste. Dos puertas permiten el acceso a la cuadra: una sencilla en el lado S. y otra amplia, de dos hojas, en el lado E. La fachada de este lado es parcialmente diáfana para favorecer la aireación de la *tenaa*.

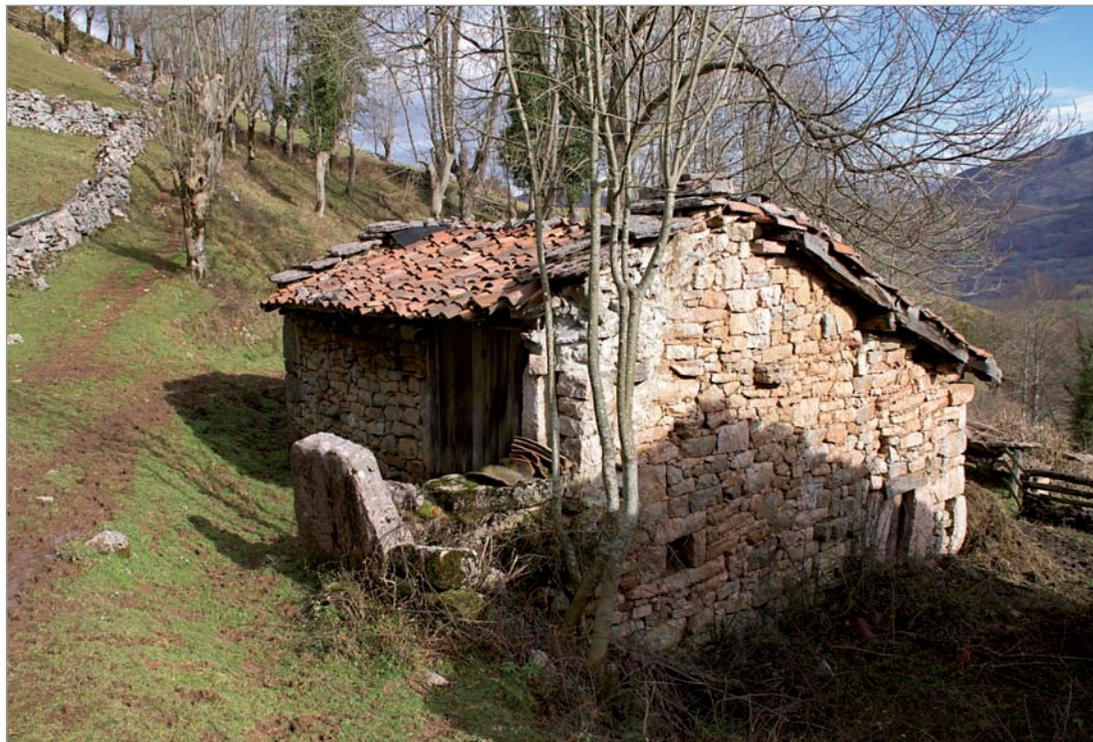
1

1. Vista de la fachada sur, con una de las puertas de acceso a la cuadra y un ventano ciego, y la oeste con el *postigu* de acceso a la *tenaa* o henil.

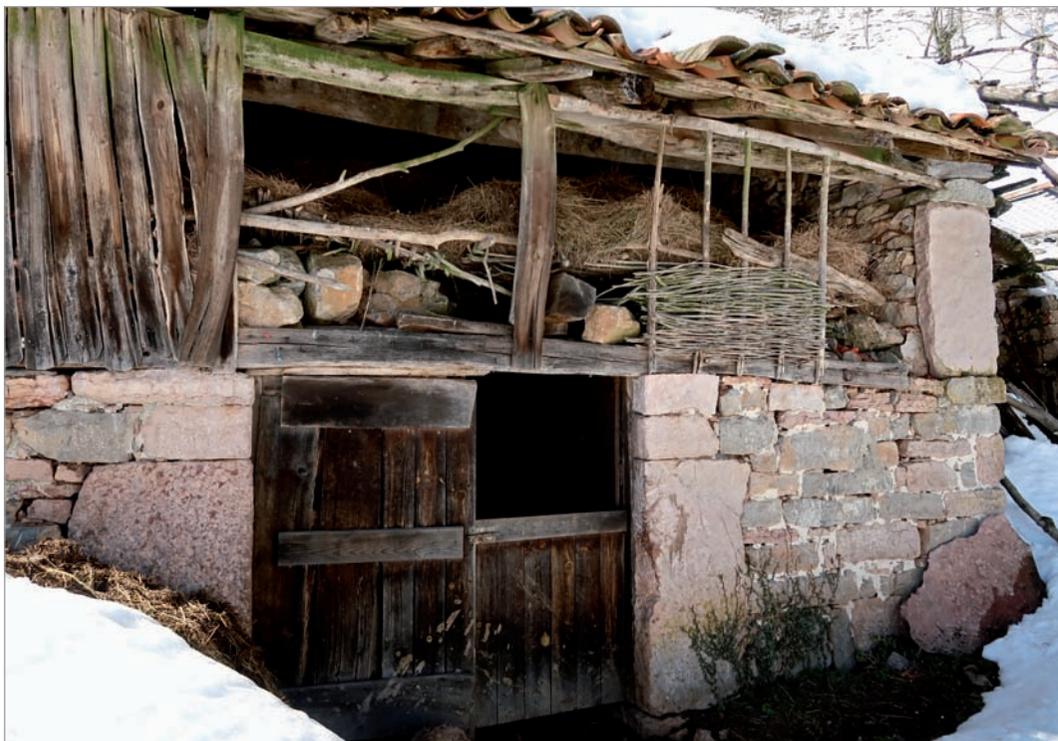
1. En la fachada principal el piso alto es diáfano —se cierra parcialmente con tabla y *cebatu*— para favorecer la adecuada ventilación de la hierba almacenada en la *tenaa*.

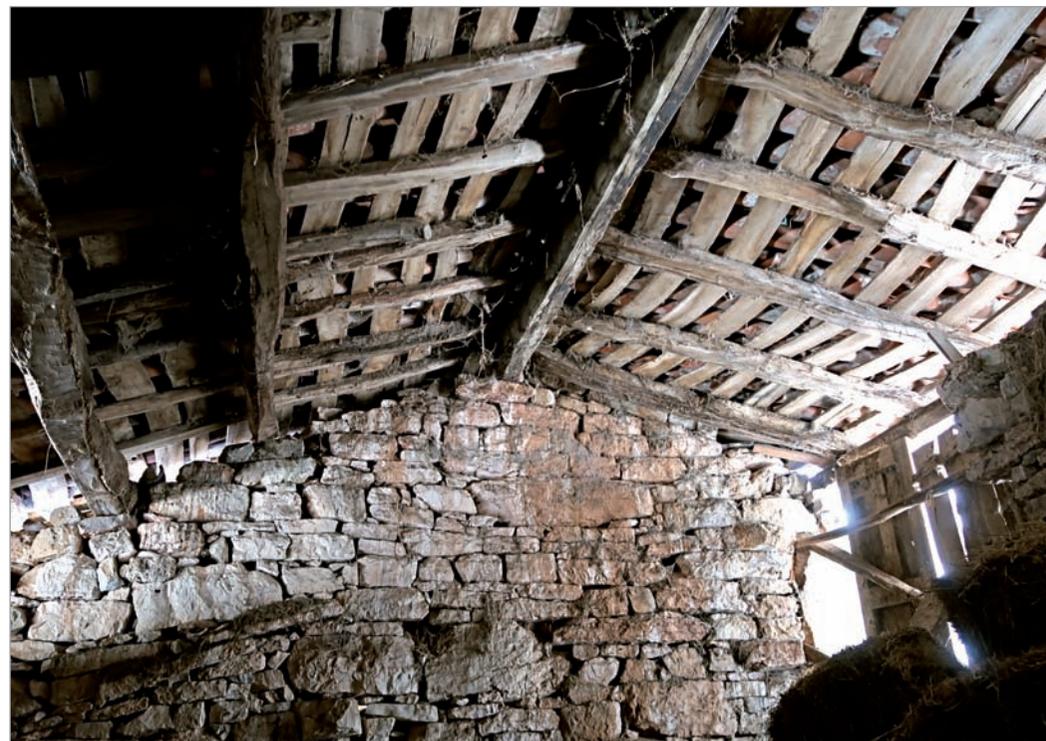
2. Vista del interior de la *tenaa* donde podemos ver la estructura de cubierta con las correas —*combral* y *tercies*— que apoyan en el *huriu pical* o hastial. A la derecha de la imagen, el *postigu* o portón de acceso.

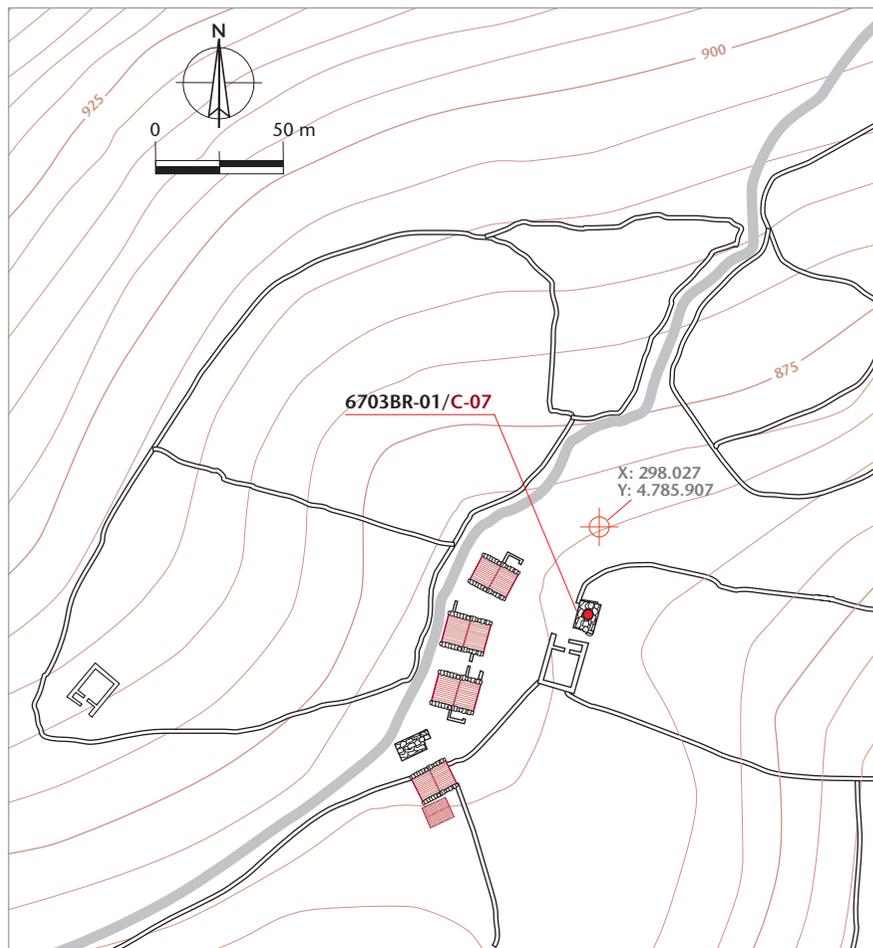
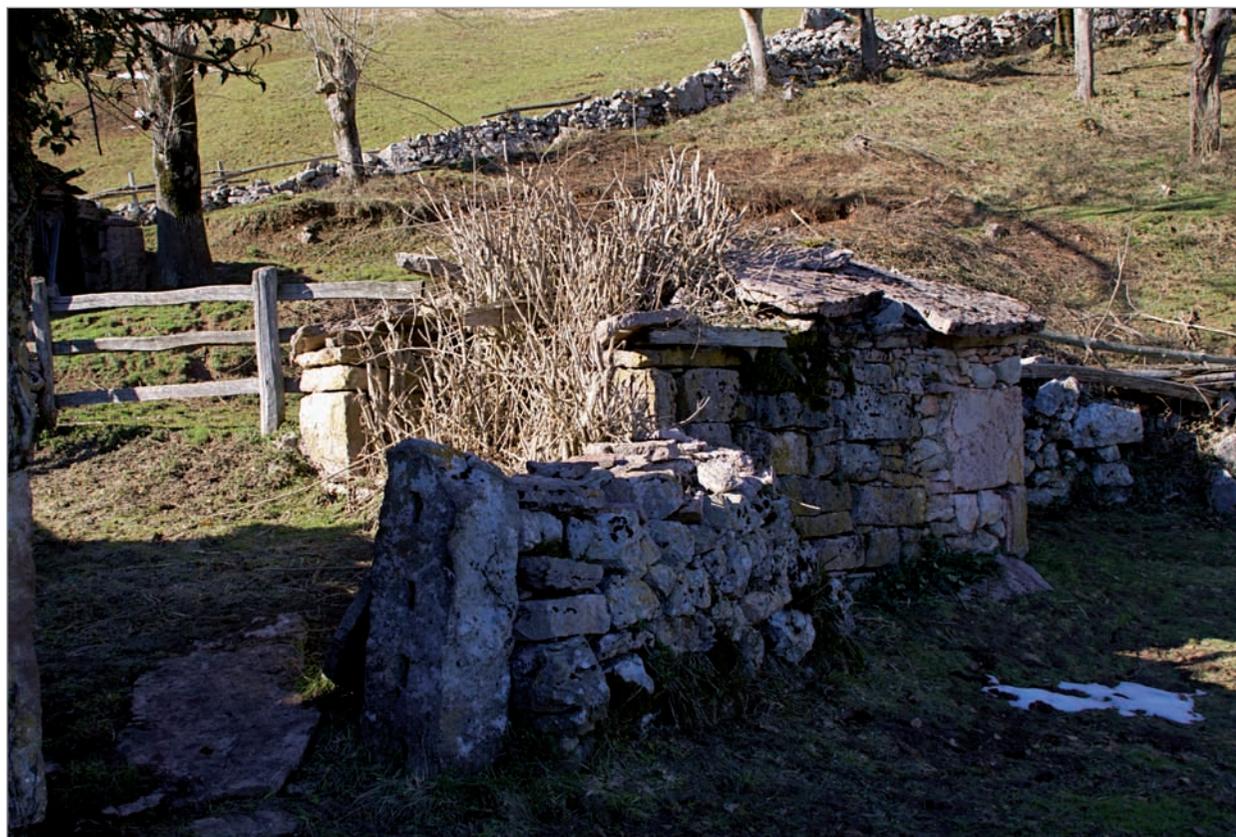
Construcción: *Cabana de Lico* [C-07]

Ruinas de una *cabana* de planta rectangular y cerramientos de mampostería de piedra. El acceso se verificaba por la fachada sur y parece que disponía de un reducido portal ante la entrada, pero la cubierta, de grandes *llábanes* a dos aguas, está hundida en el interior lo que impide mayores precisiones sobre su distribución. La *cabana* se complementaba con el *corral* próximo [1507BR-01/C-10]. Ambas construcciones se vinculaban a un espacio de prados de siega conocido como Les Vacaínes.

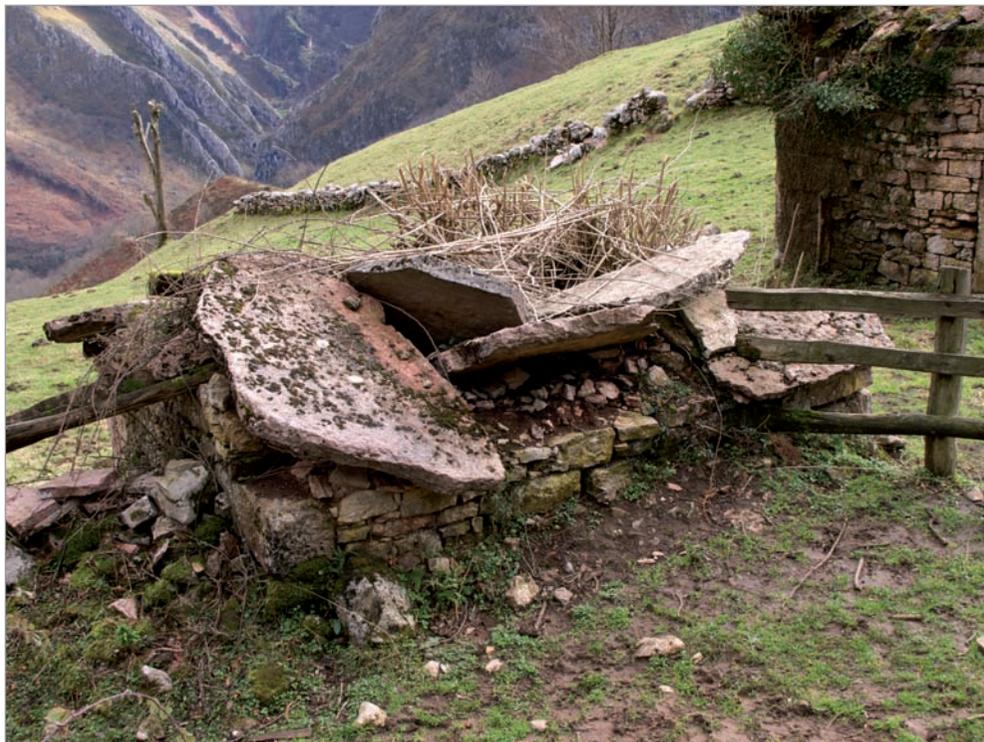
1

1. Detalle posterior, con la cubierta a dos aguas de grandes *llábanes* hundida.

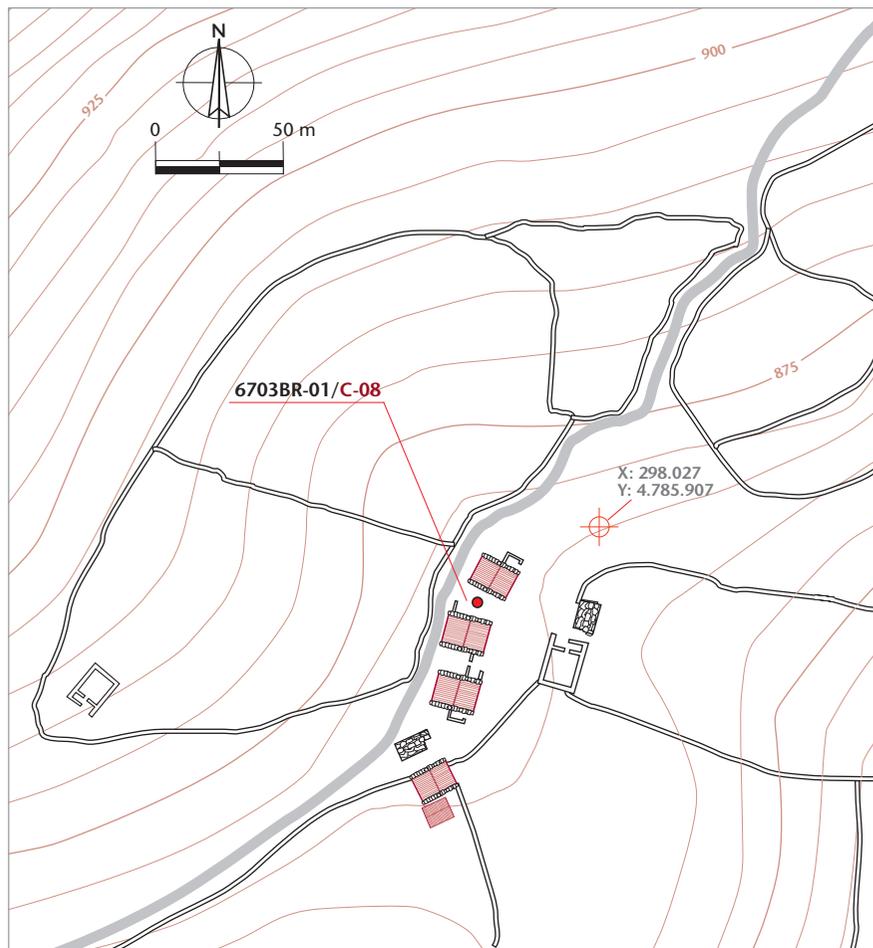
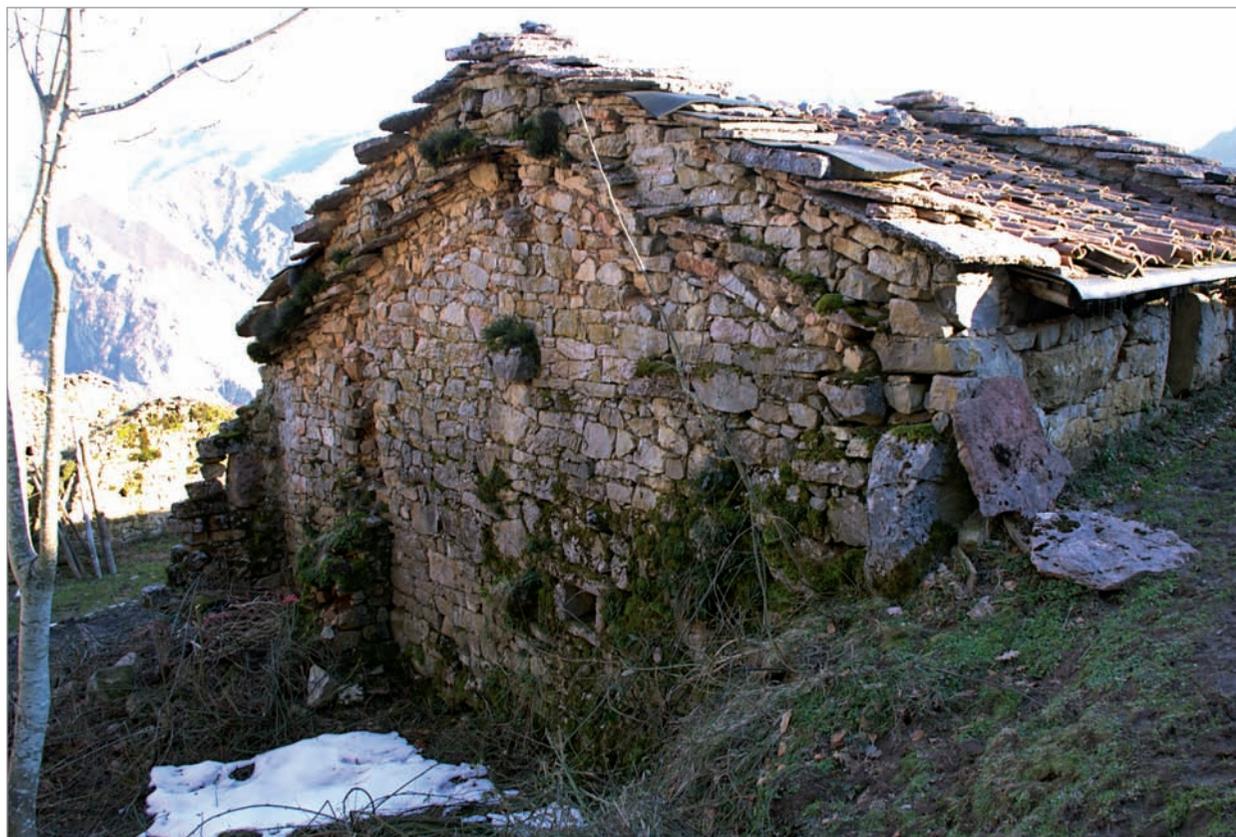
Construcción: Corral de Lin Melendi [C-08]

En uno de los espacios existentes en la hilera de construcciones adosadas que constituye el núcleo central de la braña, se encontraba esta construcción que albergaba dos cuadras separadas por un tabique de tabla, de la que actualmente quedan escasos restos. Parece corresponder al tipo de *corral con portal y cortín*, del que existen varios ejemplos en la *mayaa*. Algunas losas de la cubierta, alveolos de encaje de las correas y el arranque de los muros de cierre del portal constituyen hoy el único testimonio.

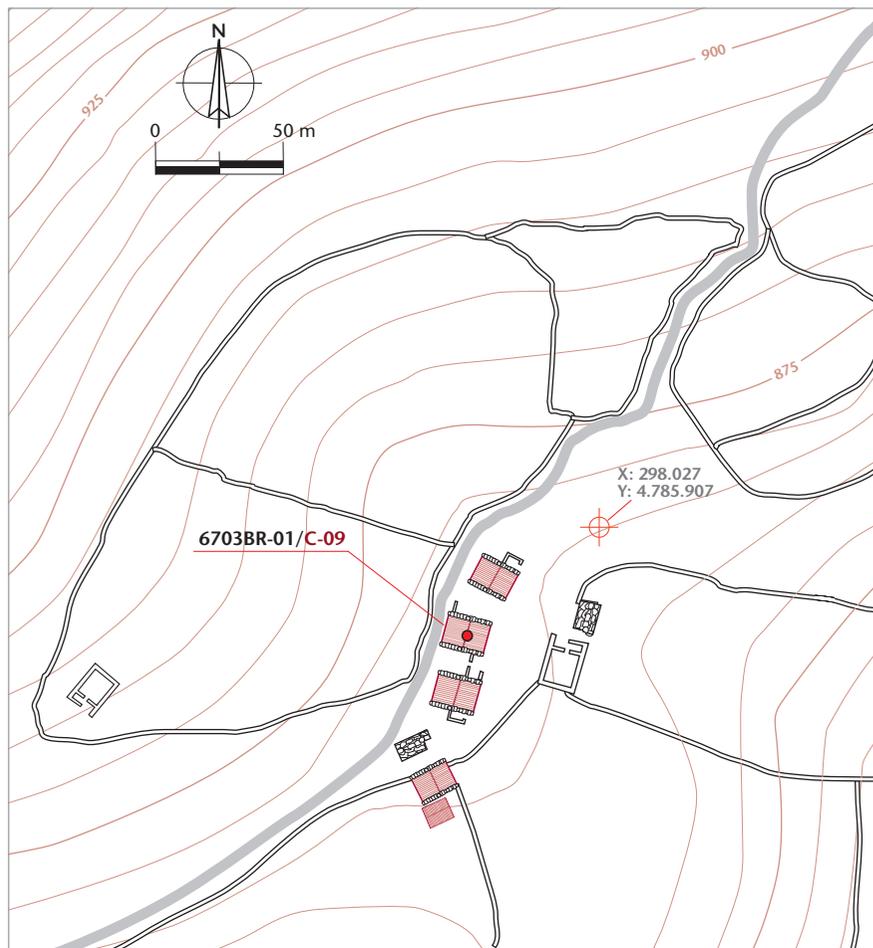
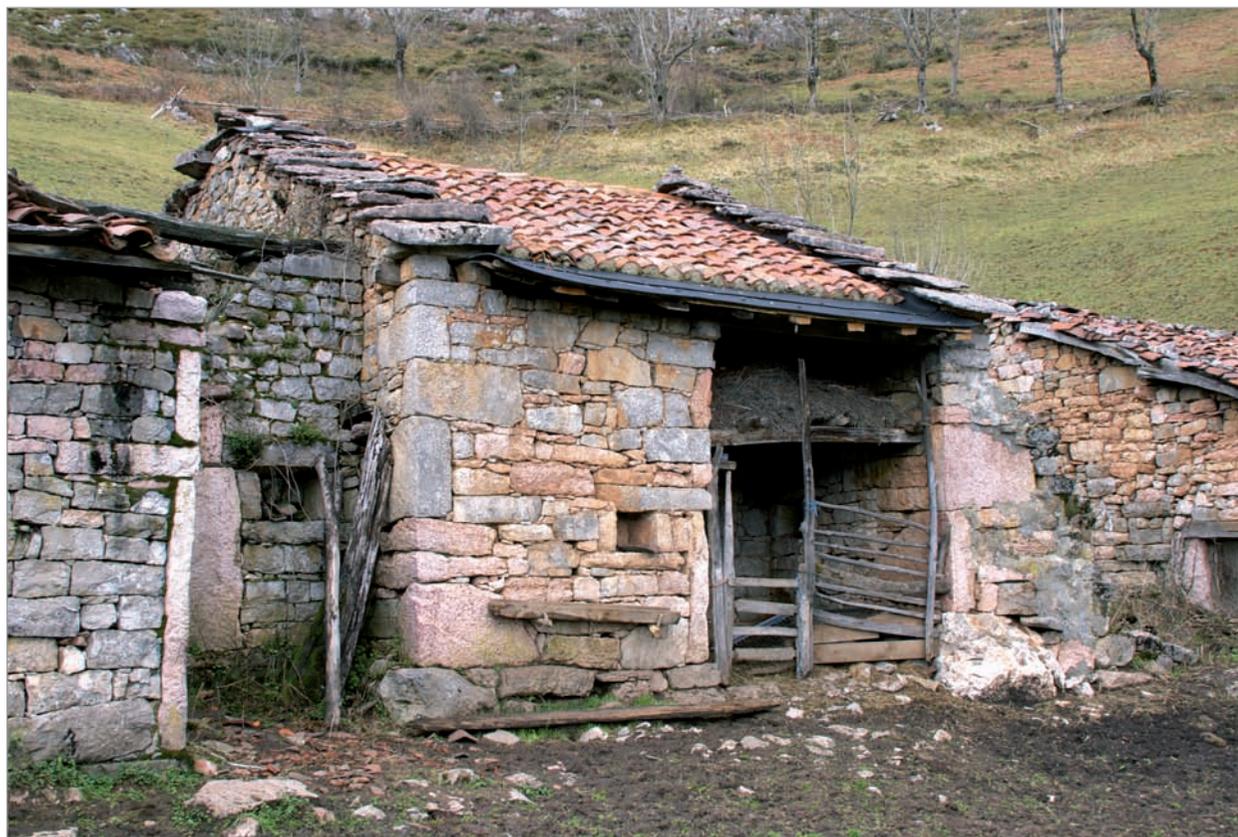
Construcción: *Corral de les cabres* [C-09]

Corral de planta rectangular y cerramientos de mampostería de piedra, con cubierta de teja a dos aguas estructurada sobre correas. La cubierta, con la cumbre paralela a fachada, remata los hastiales con *llábanes* o losas. Construida a *mataturria* (contra el talud), se distribuye en dos alturas con la cuadra en la planta inferior y la *tenaa* o henil en el bajocubierta, con acceso directo a través de un *postigu* situado en la fachada O. Se accede a la cuadra por la fachada E. a través de un amplio *portal*, que retranquea uno de sus lados acotando un espacio, el *cortín*, cerrado con *boladru* (tabique de tablas verticales). Un *cebatu* horizontal conforma el *tenáu*, permitiendo el aprovechamiento para almacenaje del bajocubierta del portal.

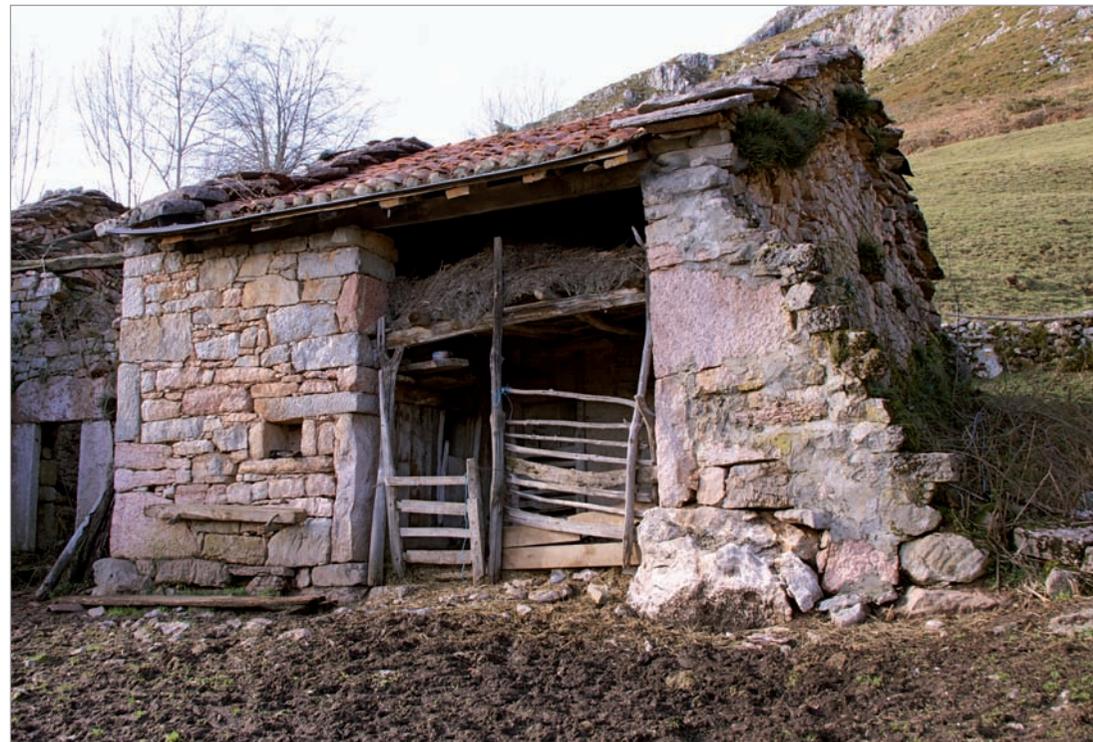
1

1. Vista posterior de la construcción, con los hastiales rematados con *llábanes* y el *postigu* de acceso a la *tenaa* —en este caso de reducidas proporciones— en posición central en el lado oeste.

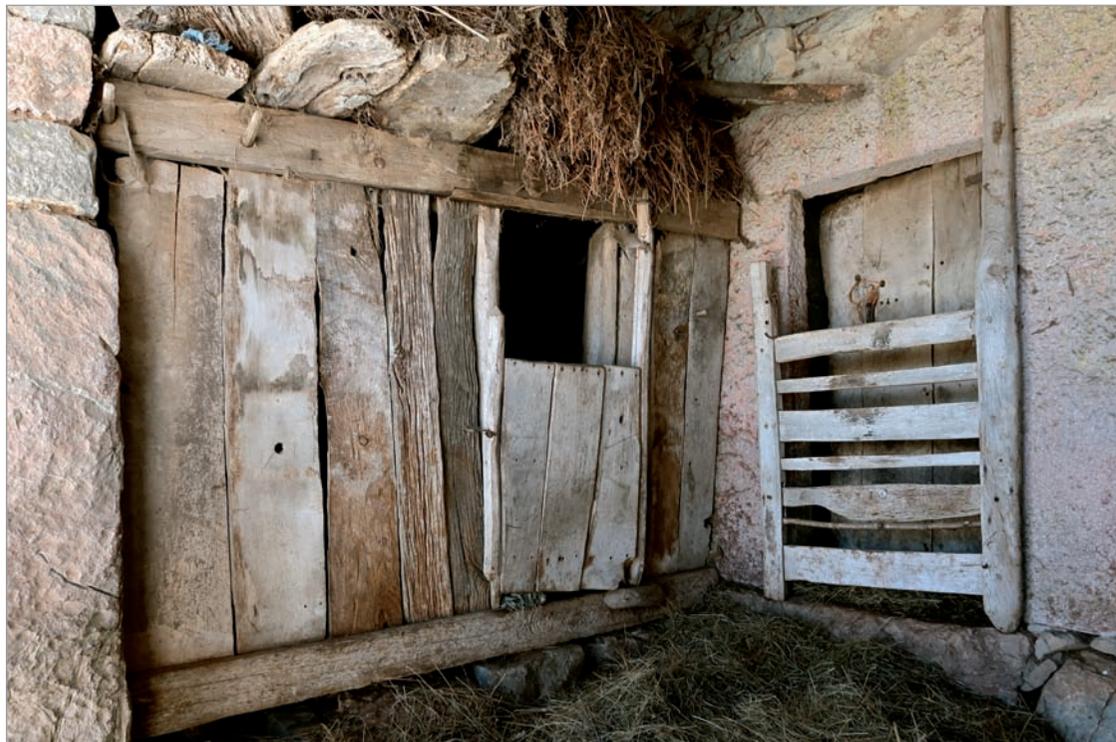
1. En el portal, que hace de distribuidor, se retranquea uno de los lados para crear un cuarto —el *cortín*— que se cierra con *boladru* (tabique de tablas verticales), en uso en las últimas décadas para guardar los cabritos. A la derecha de la imagen, la puerta de la cuadra provista de *canciella*, para airear el interior al mismo tiempo que se impide la salida de los animales.

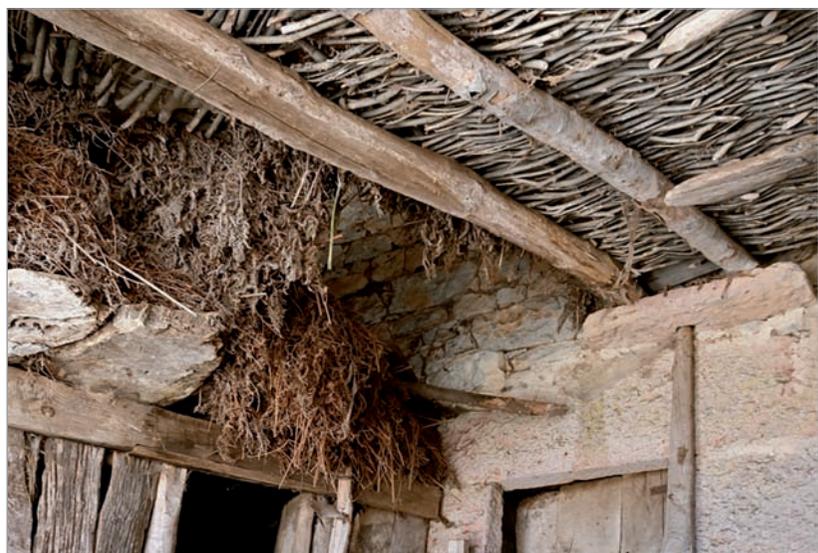
2. Vista del otro lado del portal, con el *poyu* de piedra para el descanso y dos *copineros* o ventanos ciegos para depositar los útiles de ordeño.

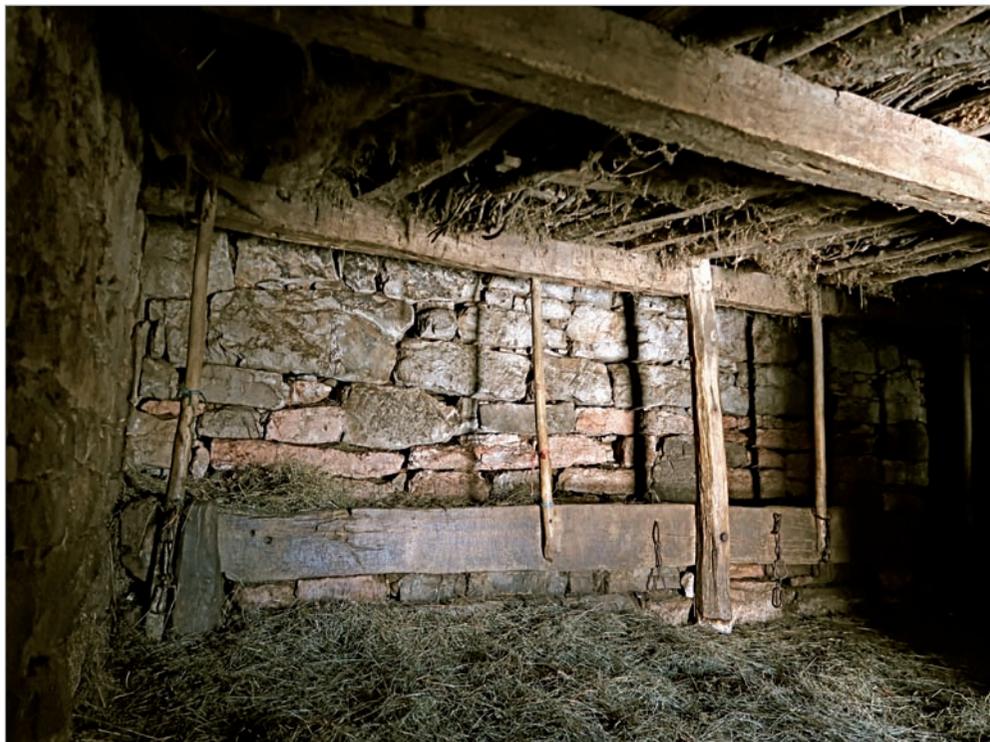
1. En el interior, la cuadra, actualmente dedicada al ganado vacuno, ocupa la planta terrena con el *preselbe* corrido en la pared frontera a la puerta. Por encima, una serie de pontones sirven de apoyo a un suelo ligero de rollizos y *cebatu* que conforman la *tenaa*.

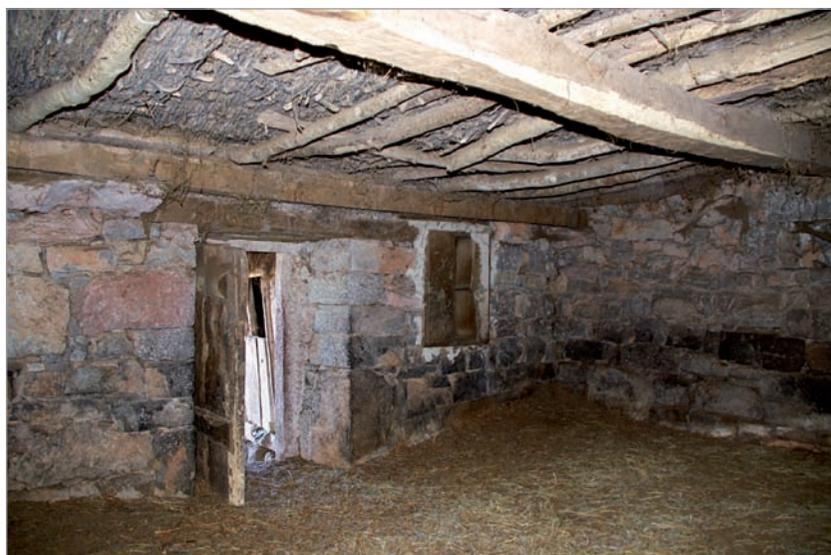
3. Otro detalle del interior de la cuadra. A destacar la *lacena* a la derecha de la puerta.

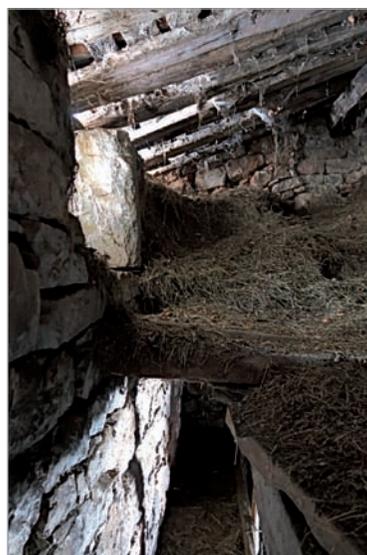
4. Detalle de una *cebaera* o hueco en el suelo de la *tenaa* para alimentar directamente los *preselbes* del ganado.

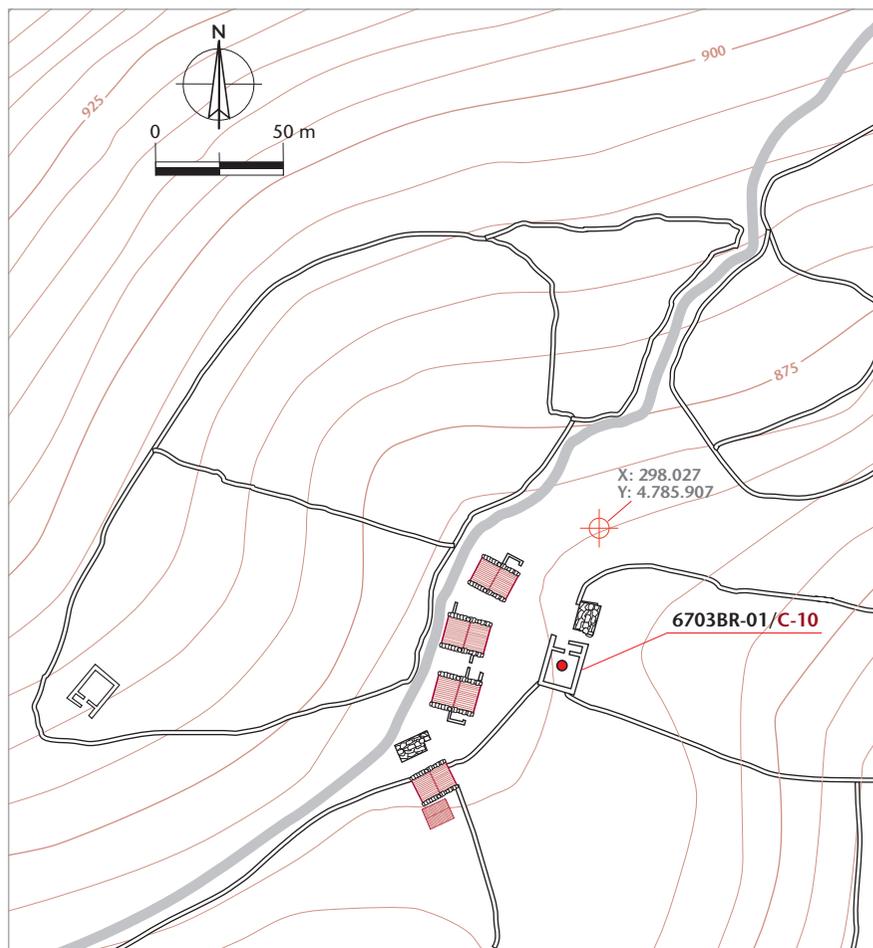
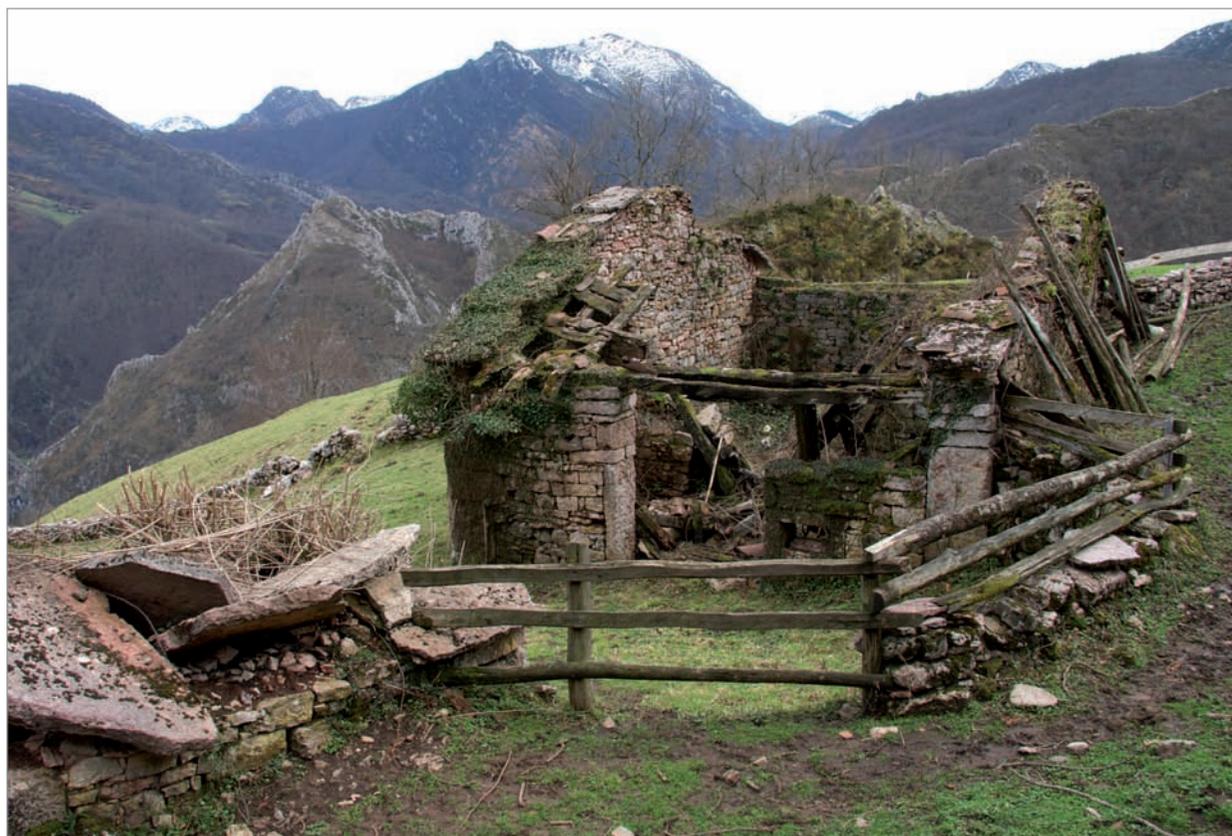
Corral de Lico y Arturo [C-10]

Ruinas de un *corral* que parece corresponder al tipo de *corral con portal y cortín*, del que existen varios ejemplos en la *mayaa*. Tiene planta rectangular y cerramientos de mampostería y se cubría a dos aguas con la cumbrera paralela a fachada. Ésta se orientaba al norte y daba acceso a un interior distribuido en *portal*, *cortín* y dos cuadras separadas por tabique de tablas. El bajocubierta albergaba la *tenaa* con acceso a través de un *postigu* en la fachada oeste. Aunque en estado de ruina, conserva la obra de mampostería en todo su perímetro y con la altura original. El *corral*, junto con la cabana próxima [6703BR-01/C-07], está vinculado a un espacio de prados de siega conocido como Les Vacaínes.

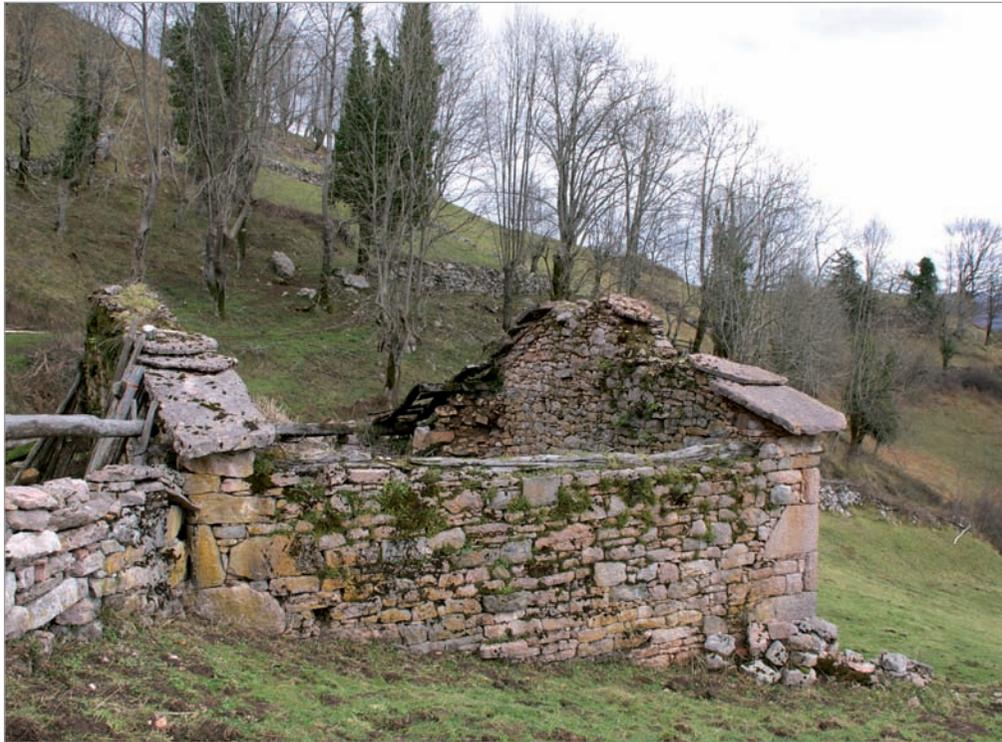
1

1. Vista posterior de la construcción donde, coronando el muro sur, puede apreciarse el *sobromuriu*. Pese a la ruina, los hastiales aún conservan su altura original, destacando *les llábanes* de buen tamaño que remataban las testas.

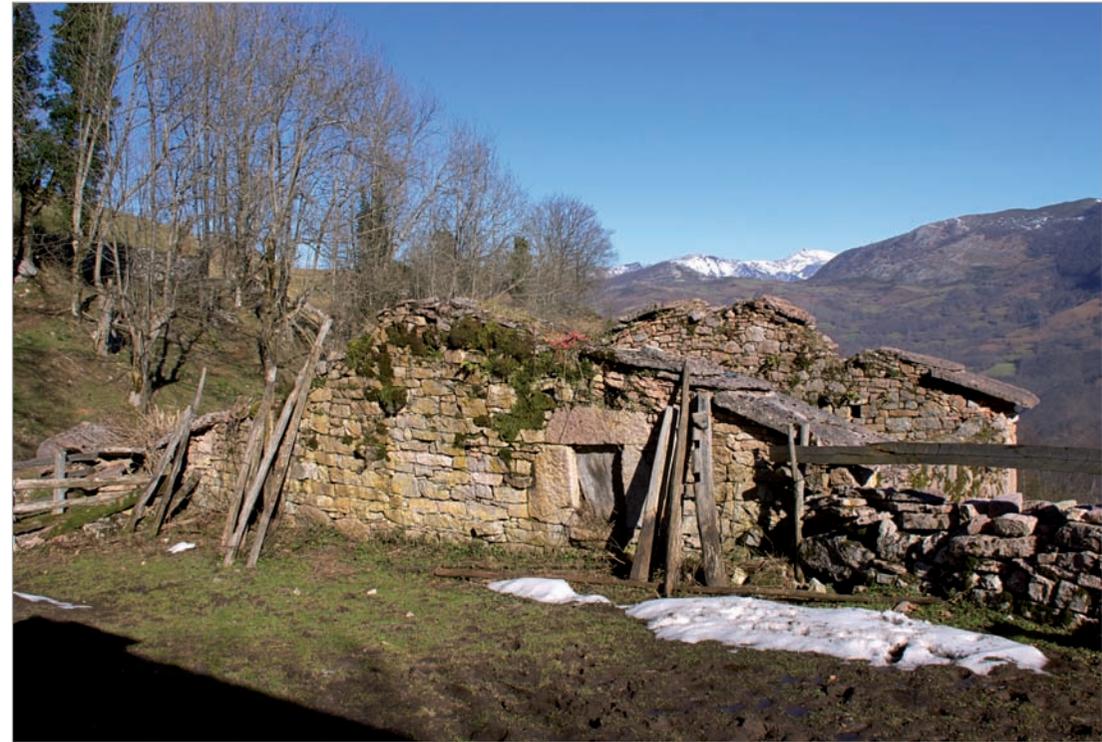
2

2. Como es común en la *mayaa*, esta construcción se asienta también *a mataturria* (contra el talud), en este caso lateralmente, permitiendo el acceso directo a la *tenaa* a través del *postigu*, desde la parte alta de la pendiente.

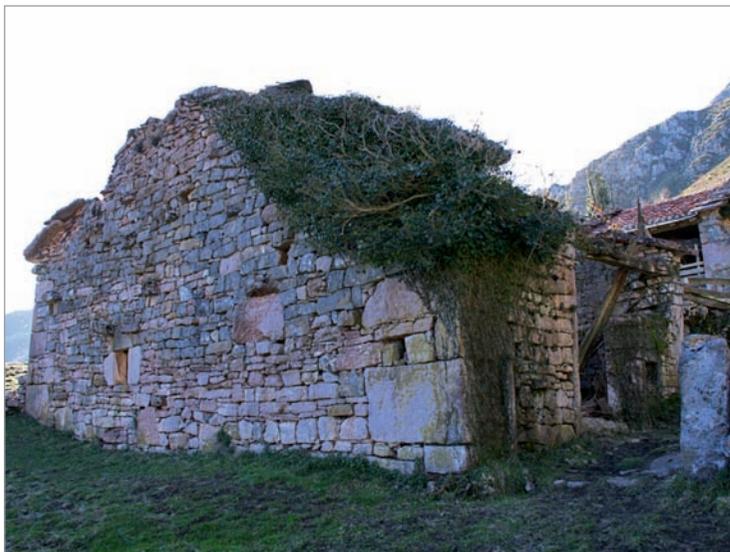
3

3. La construcción desde el este mostrando la mampostería que presenta cierto aparejo. Una pequeña ventana aportaba algo de luz y aireación a una de las cuadras.
