MAYAA PRIEYA (SOBRESCOBIU)

Nº Catálogo: 6703BR-01

- Resúmen / *Resume* (p. 4).
- Localización y accesos (p. 5).
- Descripción y usos (p. 7).
- Planta general de la braña (p. 12).
- Tipología de las construcciones (p. 13).
- Catálogo de construcciones (p. 14).
- Notas etnográficas (p. 49).
- Bibliografía (p. 50).

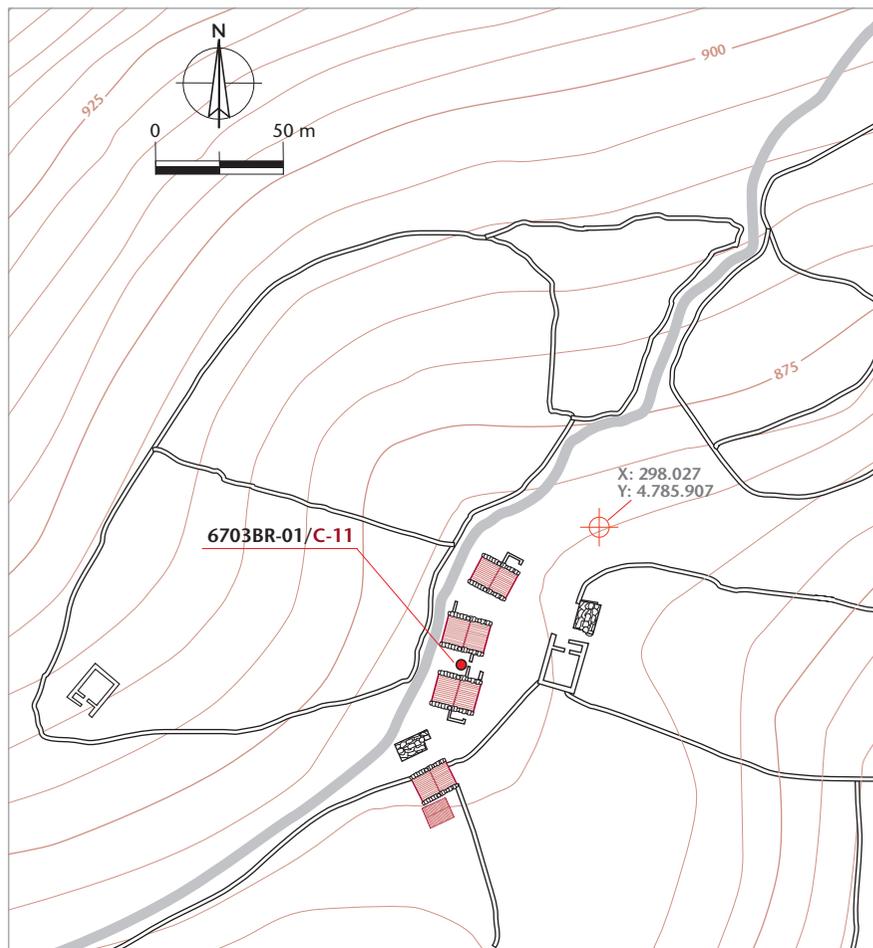
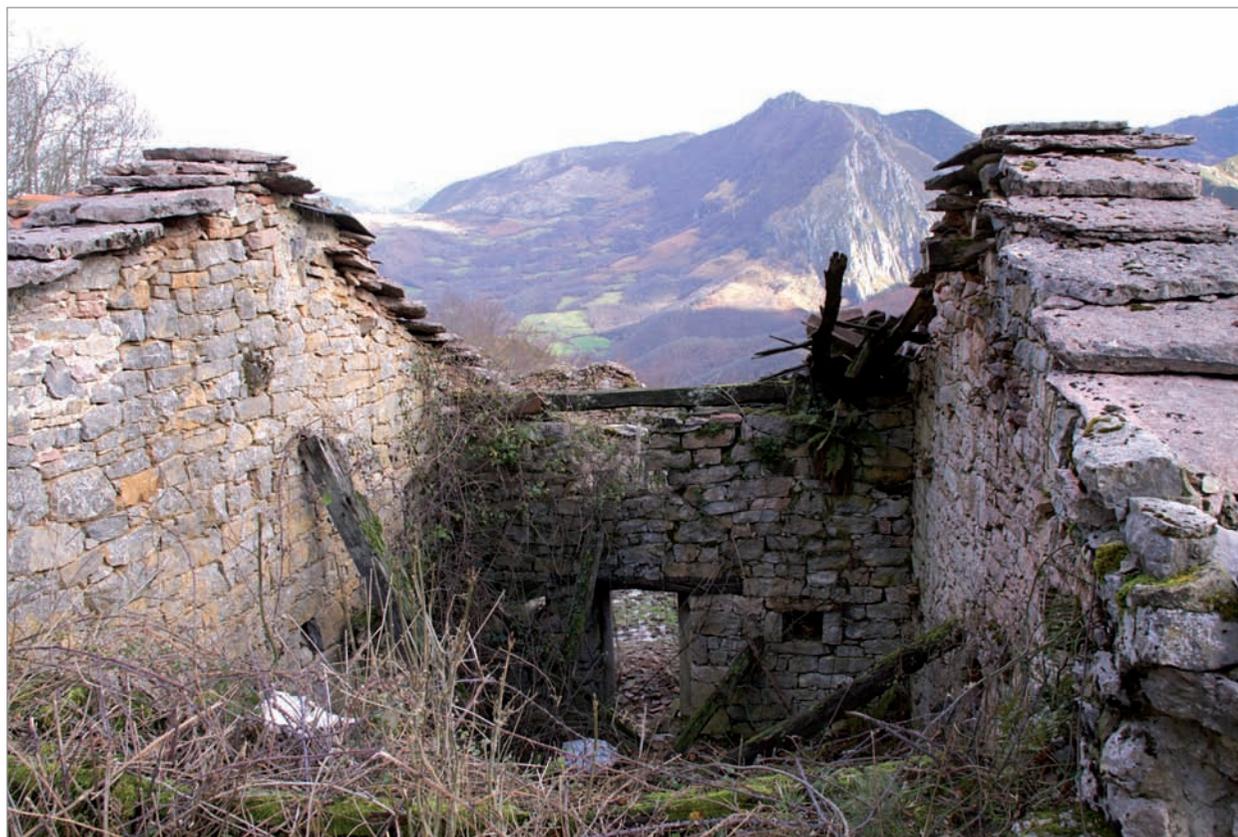
CATÁLOGO DE CONSTRUCCIONES Construcción: Corral de Benedito [C-11]

Ruinas de un *corral* adosado en hilera que formaba parte del núcleo central de la *mayaa* y que parece responder al tipo de *corral con portal y cortín*. Tiene planta rectangular y cerramientos de mampostería, y se cubría con teja a dos aguas con la cumbre paralela a fachada. Ésta se orientaba al este y daba acceso a un interior distribuido en *portal*, *cortín* y *cuadra*. El bajocubierta albergaba la *tenaa* con acceso a través de un *postigu* en la fachada oeste. En estado de ruina, conserva la obra de mampostería en todo su perímetro y con la altura original.

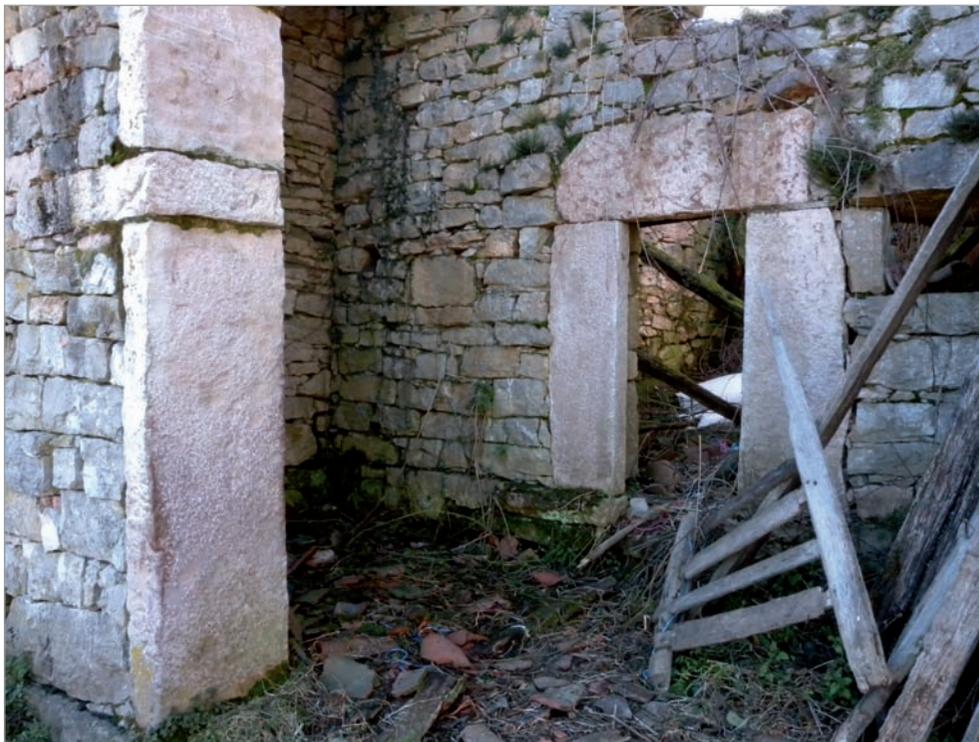
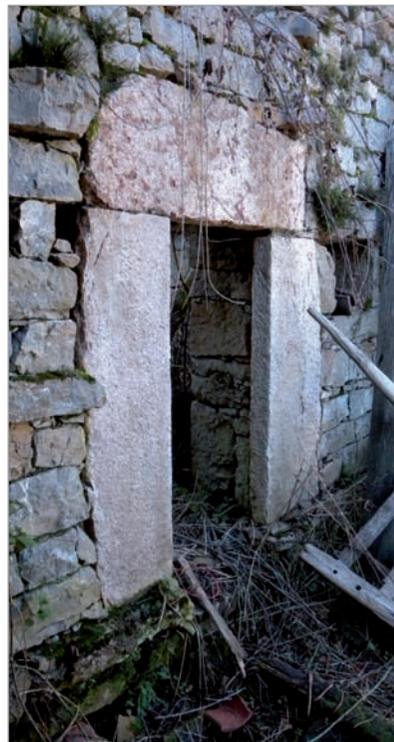
1-2. Detalle del *portal* y el acceso al *corral*, donde es de destacar la mampostería concertada de los muros y el trabajo de cantería de la puerta.

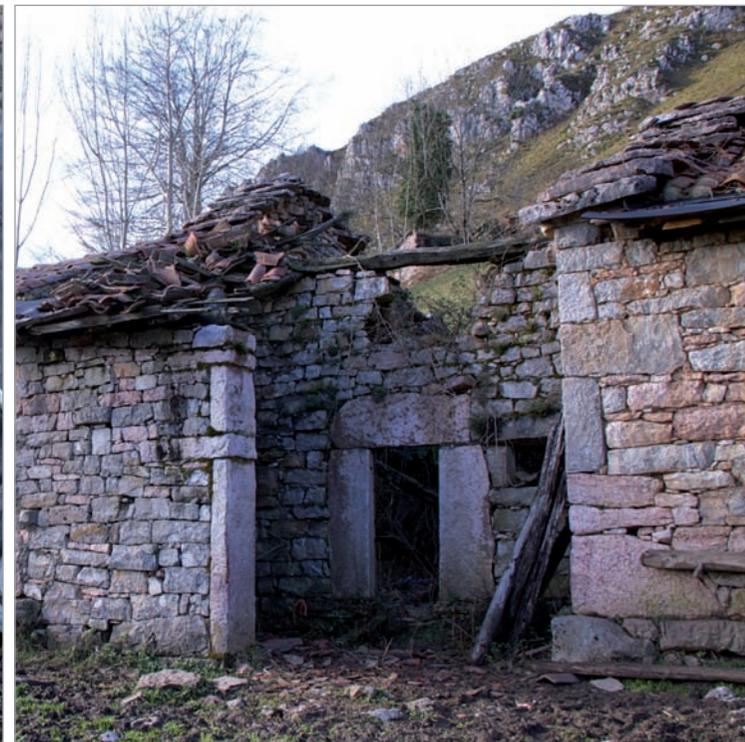
3

3. Vista de conjunto de la fachada principal, orientada al este.

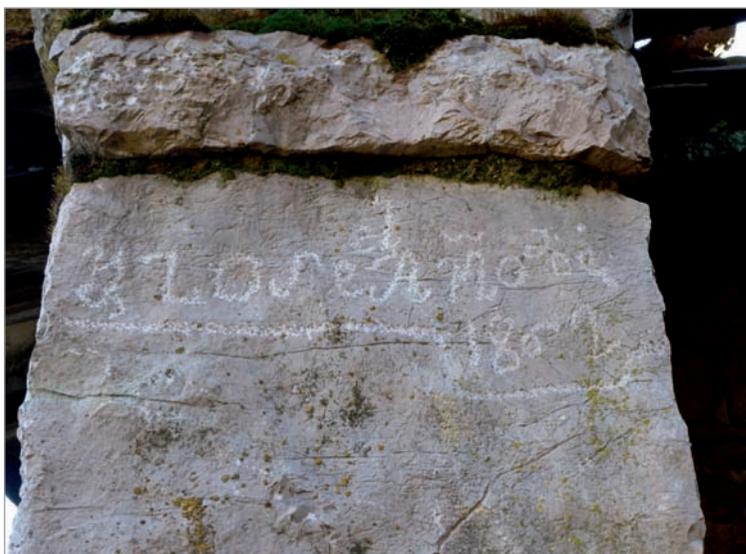
4

4. Detalle del epígrafe piqueteado que aparece en una de las piezas de cantería que forman el retranqueo del portal: «Yzose el Año de 1862».

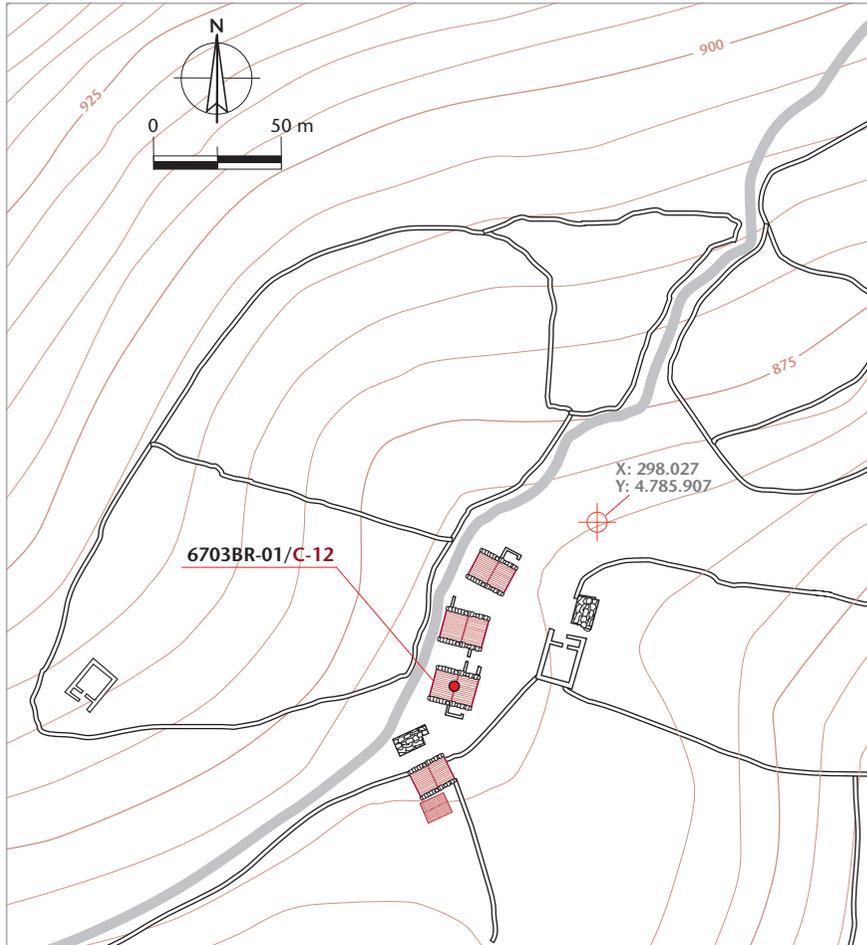
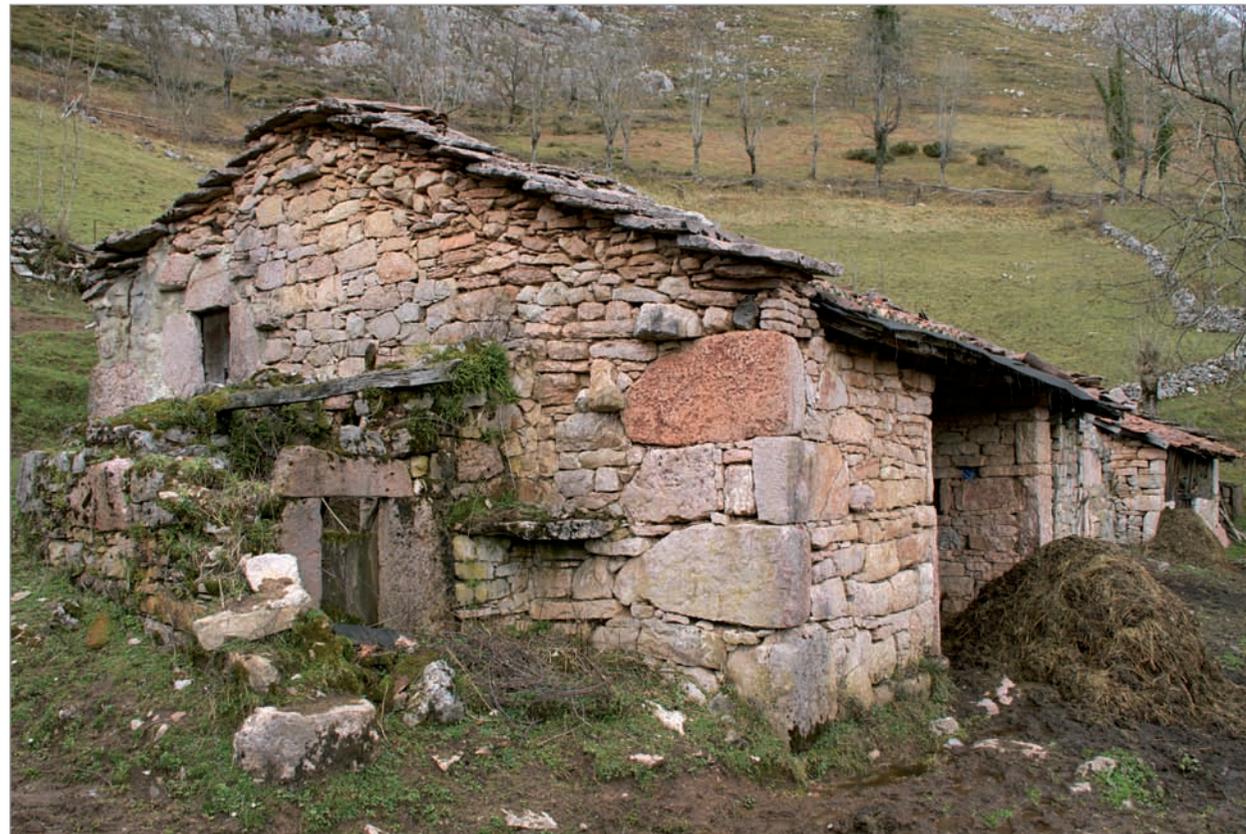
Construcción: Corral de Xuan [C-12]

Corral de planta rectangular y cerramientos de mampostería de piedra, con cubierta de teja a dos aguas estructurada sobre correas. La cubierta, con la cumbre paralela a fachada, remata los hastiales con *llábanes* o losas. Construida a *mataturria* (contra el talud), se distribuye en dos alturas con la cuadra en la planta inferior y la *tenaa* o henil en el bajocubierta, con acceso directo a través de un *postigu* situado en el lado sur. Se accede a la cuadra por la fachada E. a través de un *portal*, que retranquea uno de sus lados acotando un espacio, el *cortín*, que se cierra con *boladru* (tabique de tablas verticales) en la parte frontal. El corral se complementa con una cabana, ya en ruina, adosada en su fachada sur [6703BR-01/C-13].

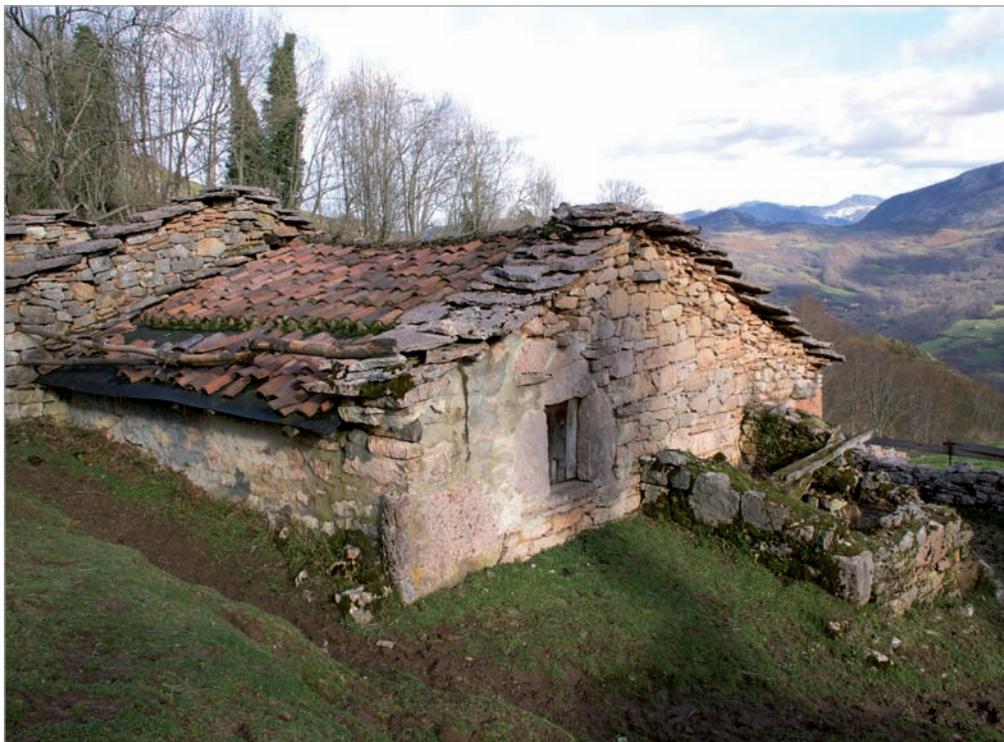
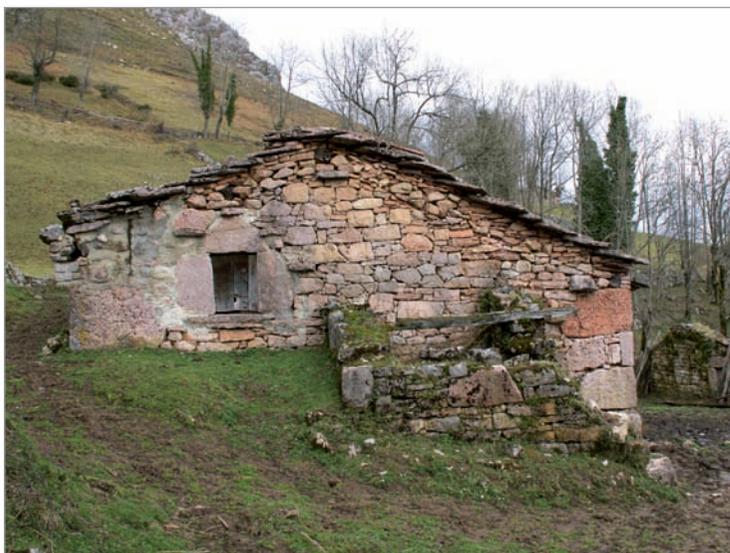
1-3. Vista posterior de la construcción, con el hastial rematado por *llábanes*, el *postigu* de acceso a la *tenaa* y las ruinas de la antigua *cabana* adosada en la fachada sur. Como en todos los corrales de la braña, su asentamiento *a mataturria*, es decir contra el talud, permite introducir la hierba directamente en el henil desde la parte alta de la pendiente.

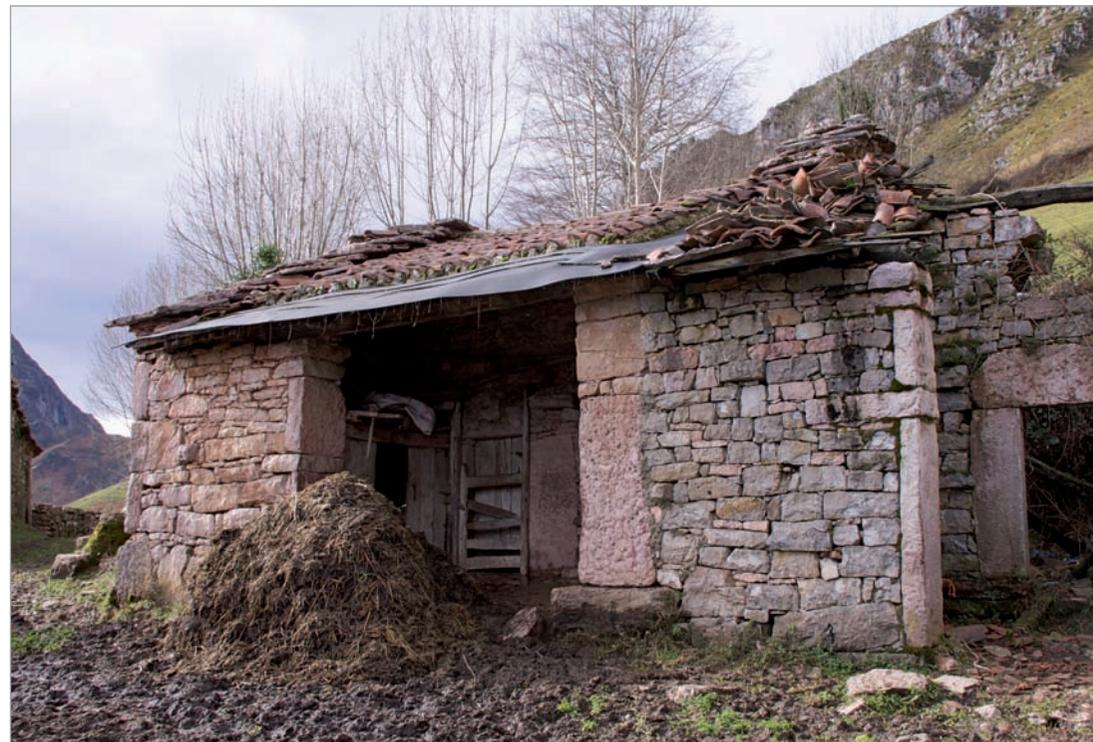
2

2. La fachada principal, orientada al este. En época reciente la cubierta fue renovada introduciendo bajo la teja en los *bistechos* (aleros) como aislante, tela de goma, de la empleada para las cintas transportadoras en las explotaciones mineras. Ante el *corral*, la *pila cuchu* almacenado para el abono de tierras y prados, testimonio de una actividad ya residual en la *mayaa*.

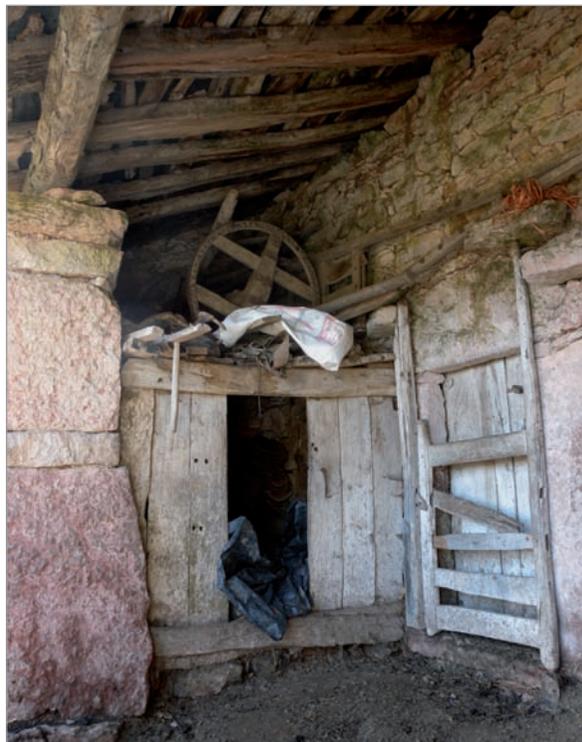
1. Detalle del *portal* con uno de sus lados retranqueados para situar el *cortín*, espacio cerrado en el frente con *boladru* o tabique de tablas verticales, que cumplía la función de cuadra para los cabritos. Cerrado también por su parte superior, conformaba un espacio de aprovechamiento del bajocubierta —el *tenáu*— que era utilizado para guardar *preseos* (aperos) —o hasta el *carru del país* como en este caso— y para almacenar el *rozu* (helechos) que servía de cama al ganado.

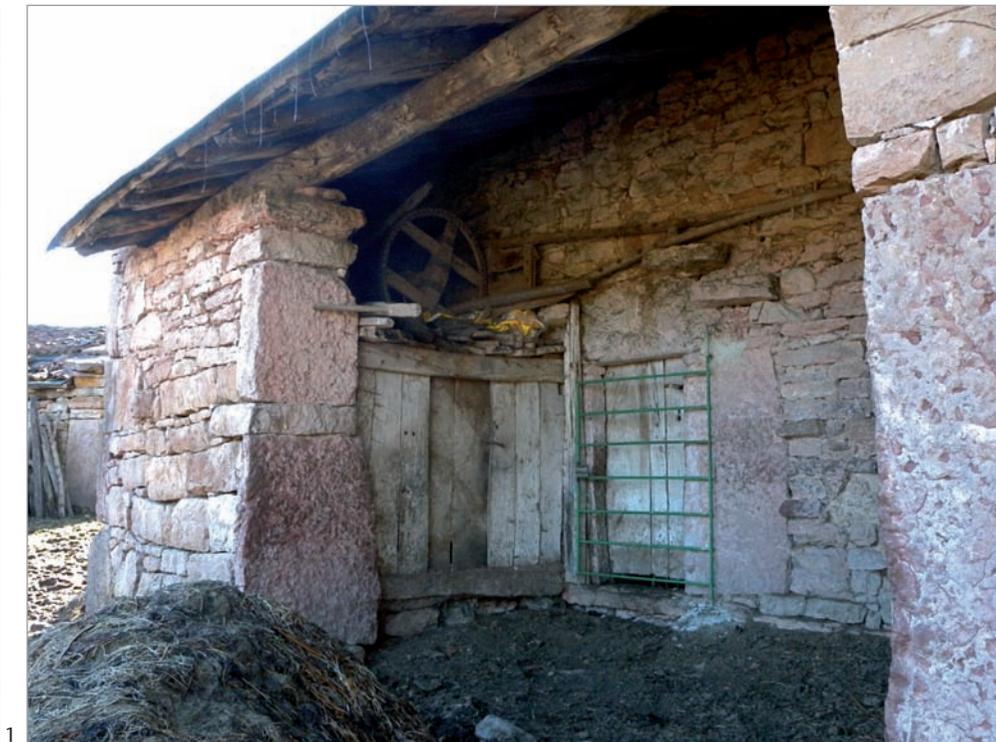
2. El *portal*, con el *cortín* y el acceso a la cuadra en el centro de la imagen. Esta solución es característica de uno de los tipos de casa campesina más difundidos en el centro de Asturias: la *casa mariñana*, y es también muy común en las viviendas de Soto donde, en muchas casas de corredor, la planta terrena incluye un portal con la *buega* o cuarto exterior cerrado de tabla. En las sucesivas visitas los inexorables cambios, a veces drásticos, a veces sutiles: la *canciella* de madera de la cuadra (1) fue sustituida por verja metálica (2).

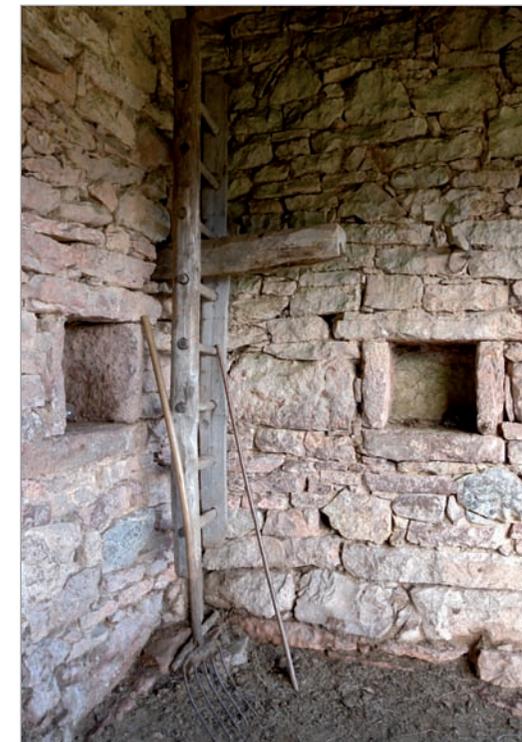
3. Detalle del lado opuesto del portal, con dos *copineras* o ventanos ciegos para depositar los útiles del ordeño.

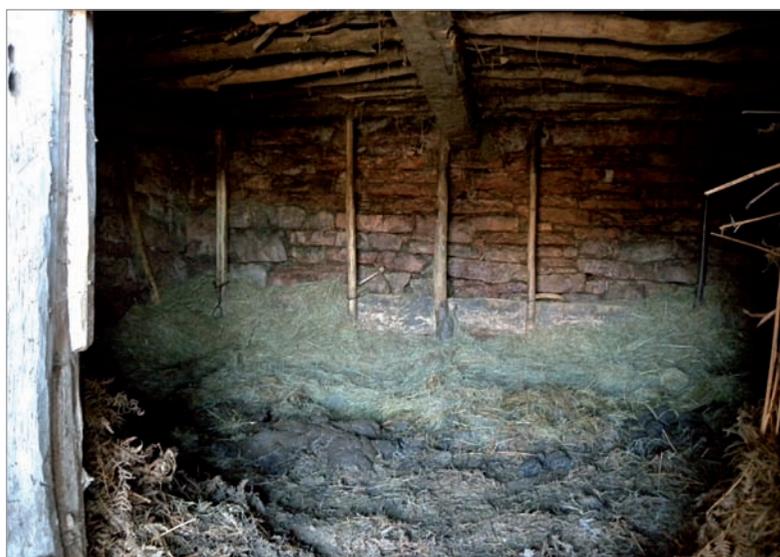
4. El interior del *corral* dedicado en la actualidad al ganado vacuno, con el *preselbe* corrido y las *retrigas* o postes verticales para el atado de los animales.

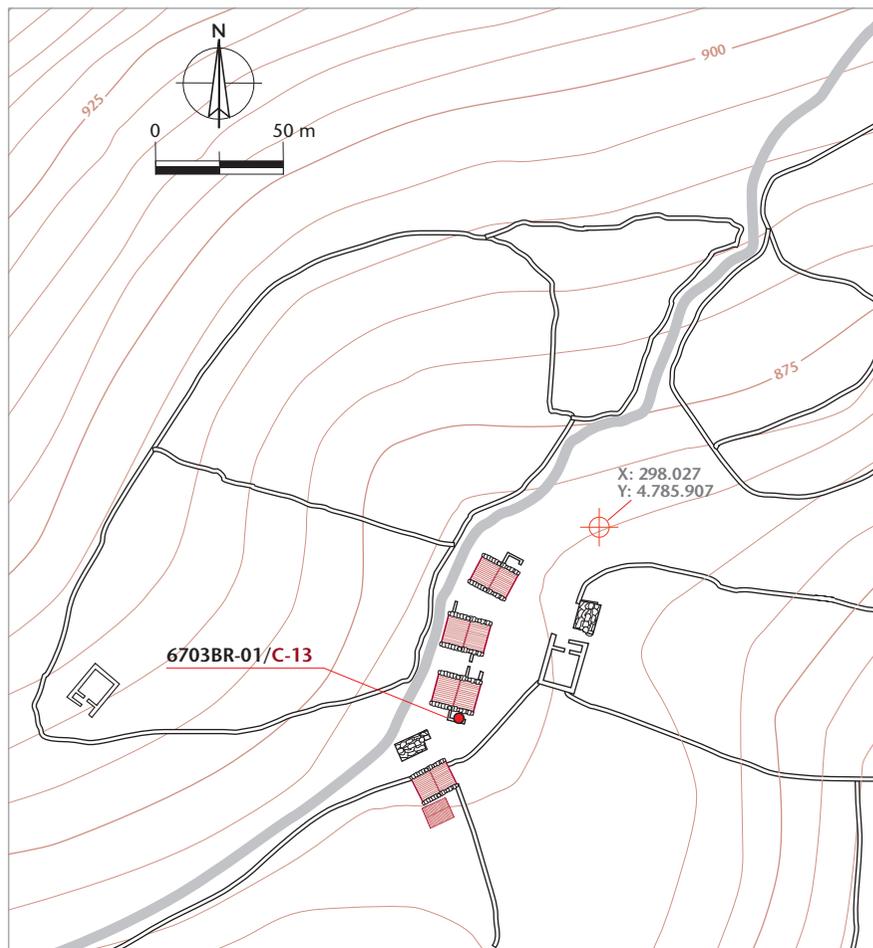
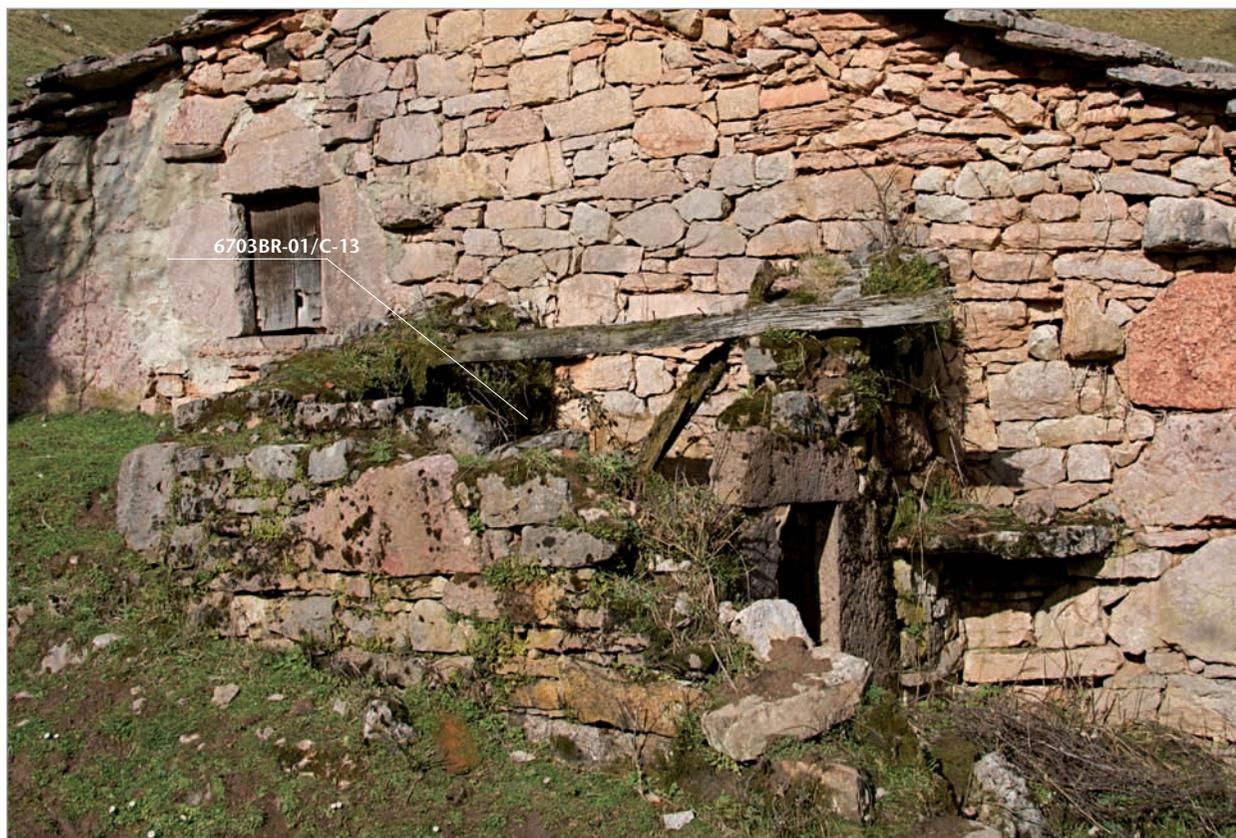
Construcción: *Cabana de Xuan* [C-13]

Ruinas de una *cabana* que remata por el lado sur el conjunto de *corrales* adosados que definen el espacio central de la *mayaa*. Presenta muros de mampostería y cubierta a un agua, sin que pueda precisarse el material de cobertera. Una puerta en el lado este, único hueco de la construcción, daba acceso al interior que ya no conserva restos del equipamiento tradicional. La cabana estaba vinculada al *corral* anexo [6703BR-01/C-12].

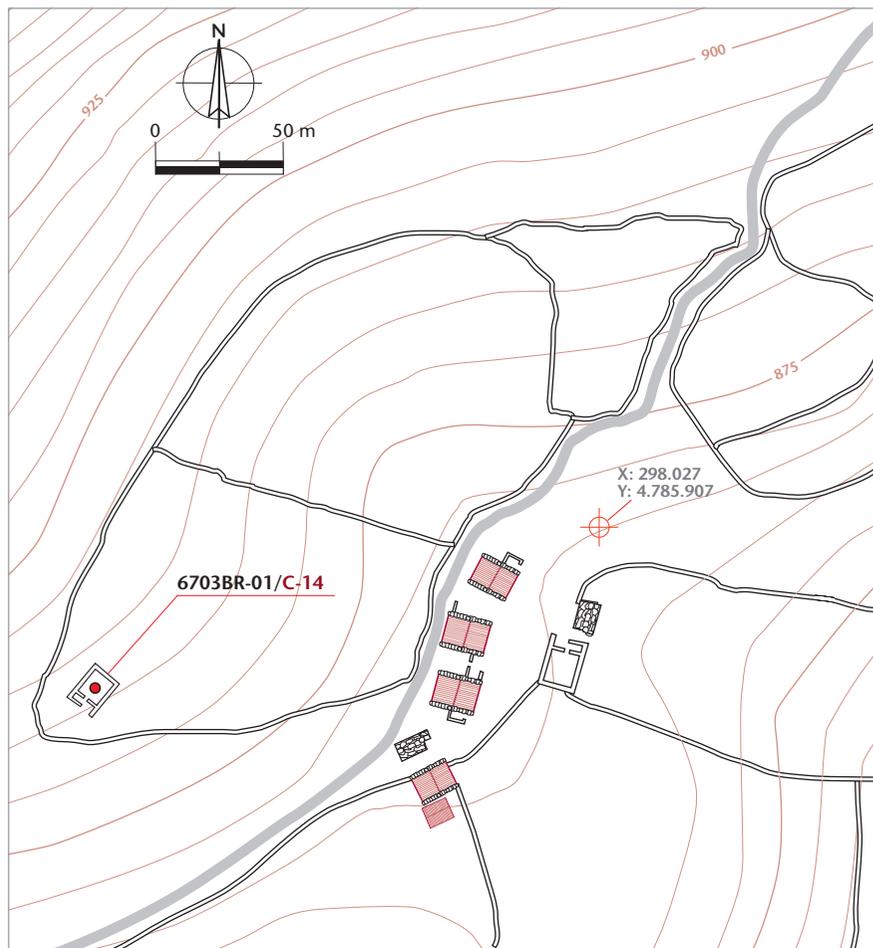
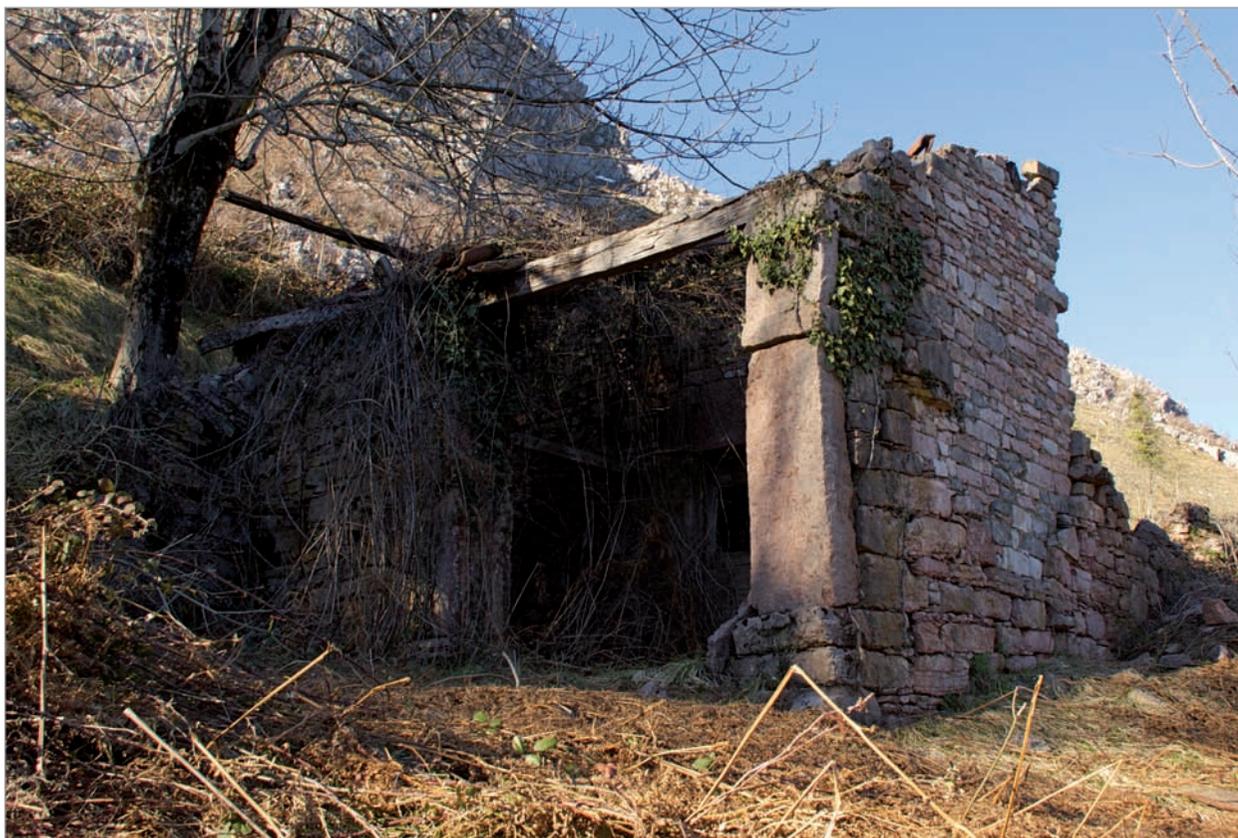
Construcción: Corral d'Amelia [C-14]

Ruinas de una construcción de planta rectangular y cerramientos de mampostería, que se cubría a dos aguas con la cumbra paralela a fachada. El acceso se verificaba por el lado SO y daba acceso a un interior distribuido en *portal*, *cortín* y cuadra con la *tenaa* en el bajocubierta. En estado de ruina total, conserva la obra de mampostería del portal y el arranque perimetral de los muros. El corral está vinculado a un prado de siega de 2.694 m².

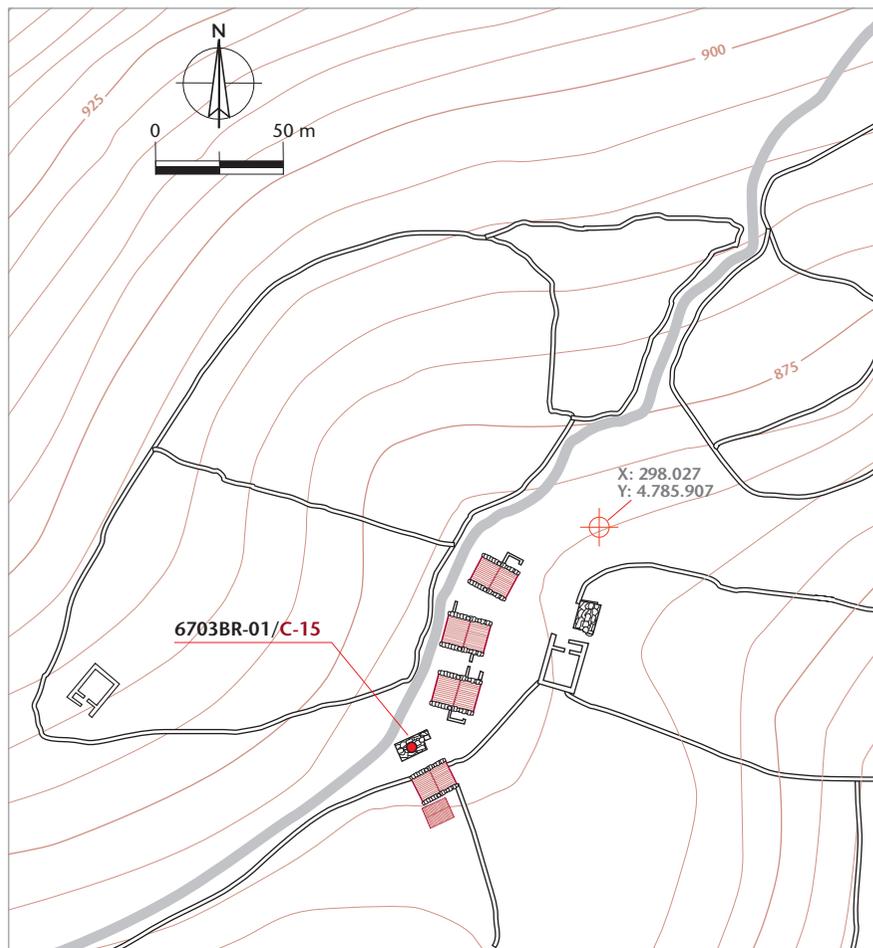
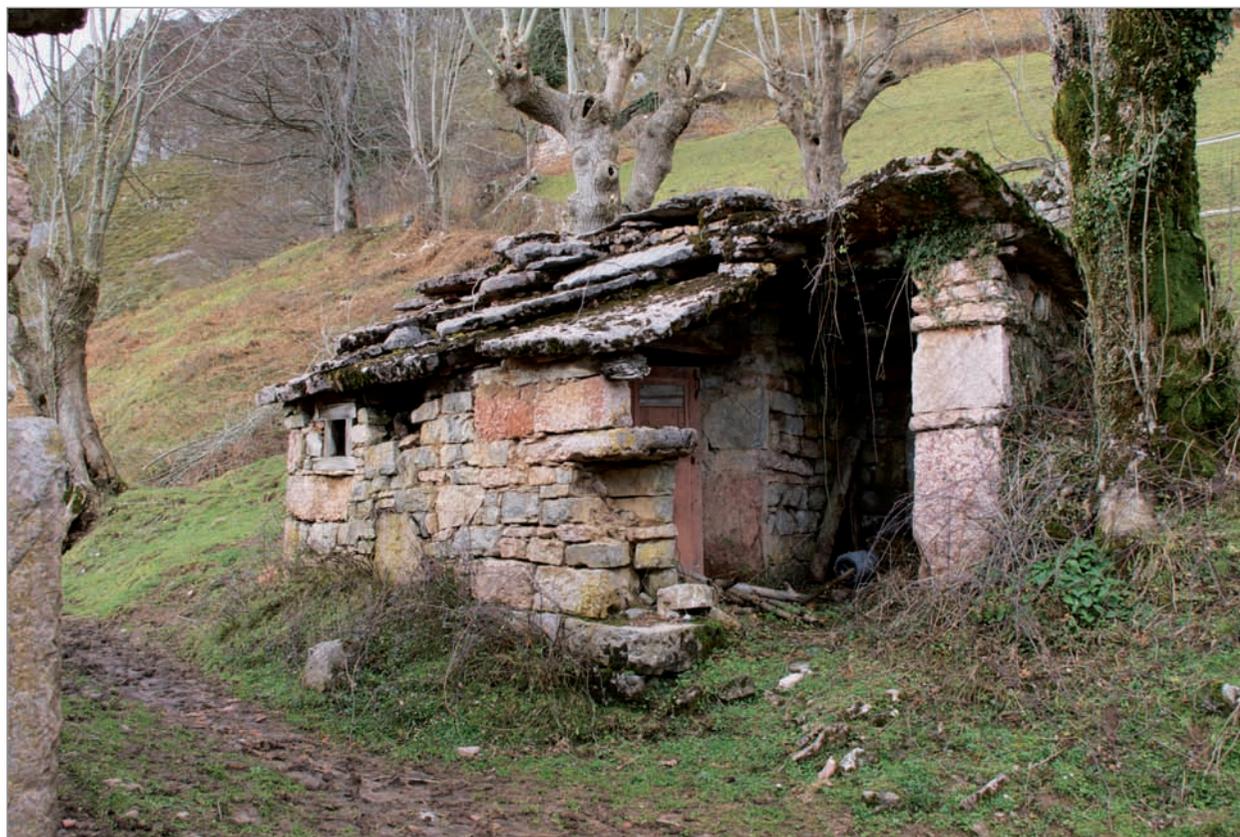
Construcción: *Cabana de Benedito* [C-15]

Cabana de planta rectangular con cerramientos de mampostería de piedra y cubierta de *llábanes* a doble vertiente estructurada sobre correas y machón, con la cumbra perpendicular a fachada. Aquí, el avance de los muros laterales genera un *portal* de acceso, al abrigo de la prolongación de la cubierta. La puerta, en el lado NE, nos conduce al interior que alberga el equipamiento básico para el cobijo del vaquero: a la izquierda el *llar* u hogar sobre el suelo; a la derecha el *calamiyiru* o madero que sirve de banco corrido y tras él la *camera*; y, empotrada en el muro posterior, la *lacena* o armario para guardar alimentos. Un pequeño *ventanu* en la pared SE contribuye a iluminar y airear el interior. La cabana presenta deficiente estado de conservación.

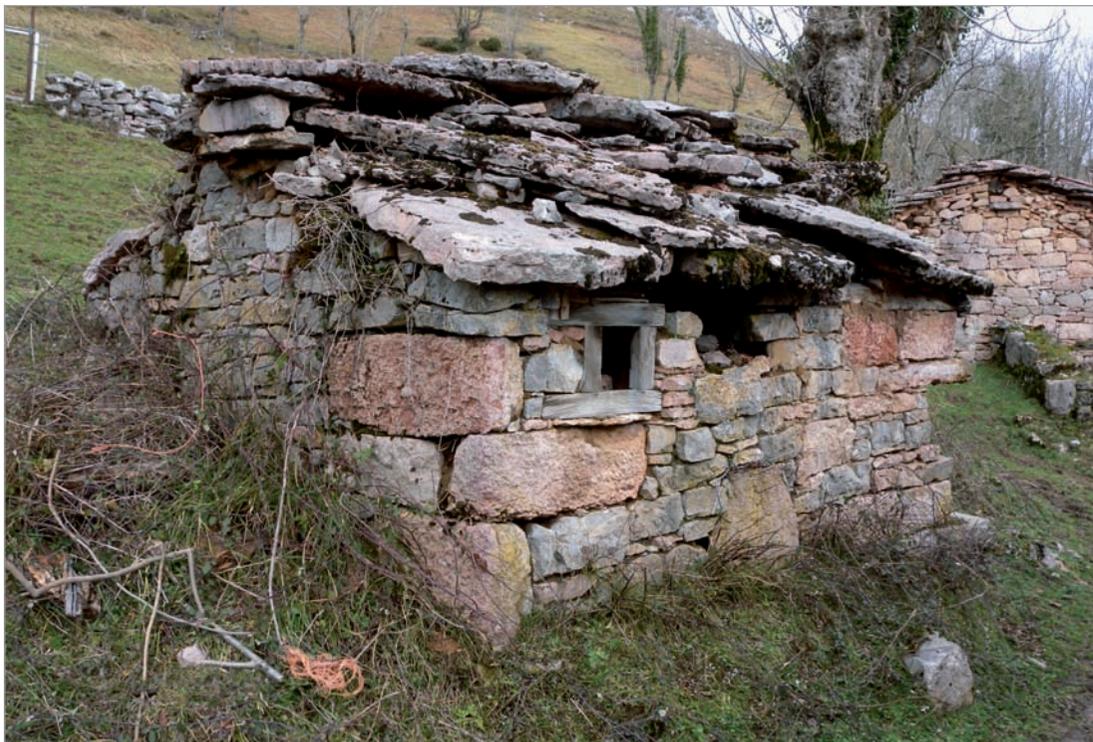
1

1. Vista posterior de la construcción donde podemos apreciar la cubierta de grandes *llábanes* y la fachada sureste que incluye un pequeño *ventanu*.
2. Croquis de la planta de la *cabana*.
3. La *cabana* se asienta lateralmente a *maturria* (contra el talud) de tal modo que la fachada NO desaparece bajo el terreno.
4. Detalle de la entrada y el reducido *portal* de acceso a la *cabana*.

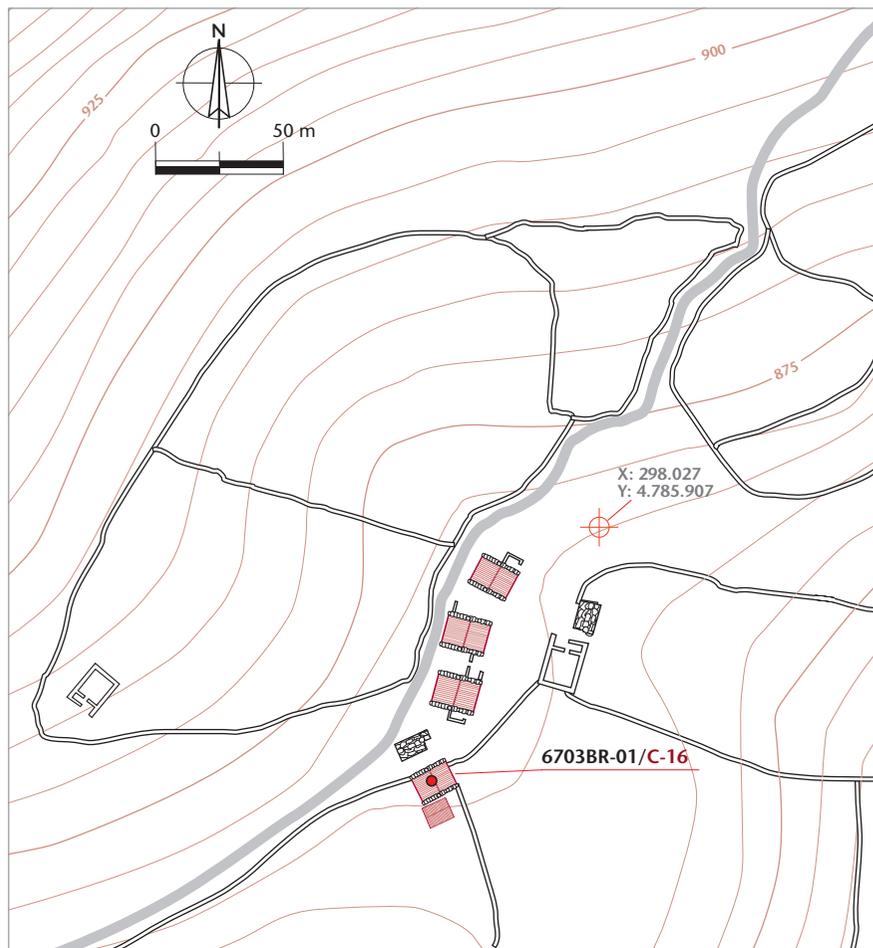
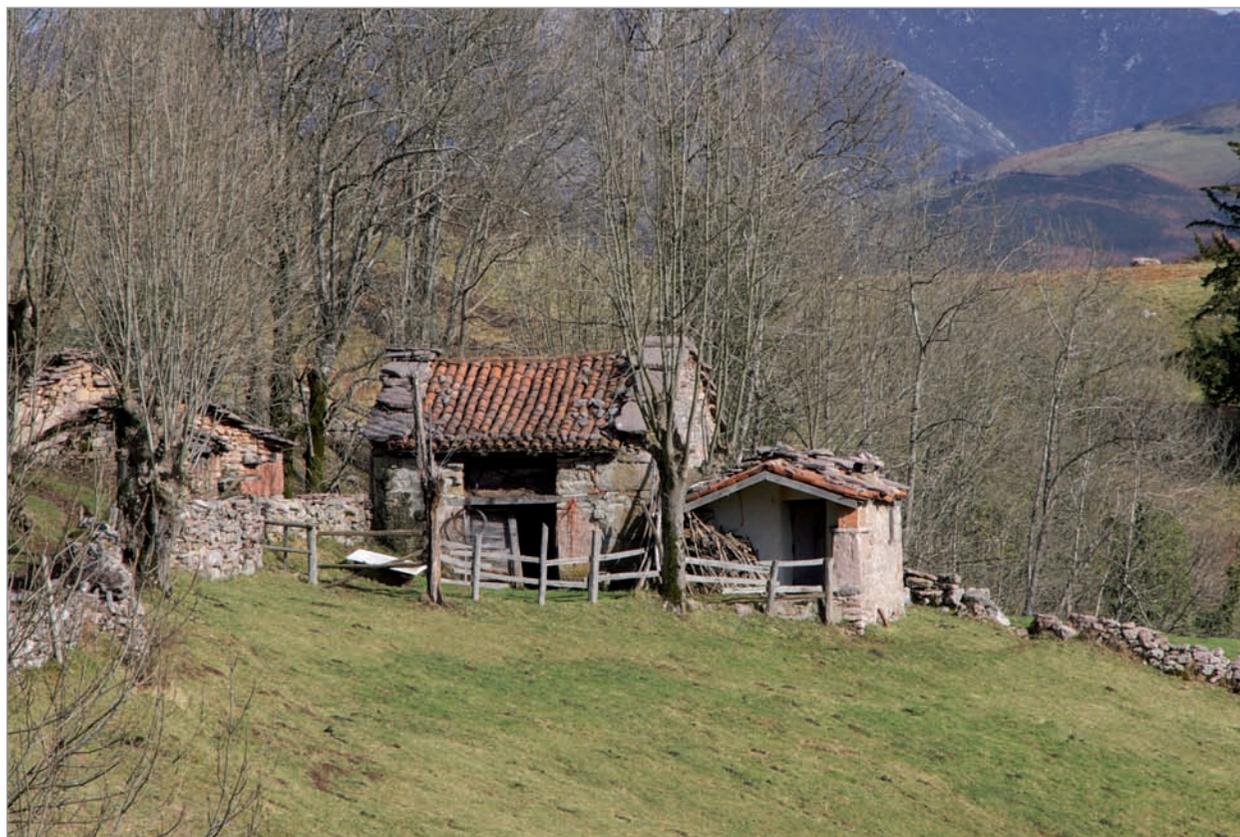
Construcción: *Corral de Leonardo* [C-16]

Corral de planta rectangular y cerramientos de mampostería de piedra, con cubierta de teja a dos aguas estructurada sobre correas y pies derechos. La cubierta, con la cumbreira paralela a fachada, remata los hastiales con *llábanes* (losas). Asentada lateralmente a *mataturria* (contra el talud), se distribuye en dos alturas con la cuadra en la planta inferior y la *tenaa* o henil en el bajocubierta, con acceso directo a través de un *postigu* (hueco de acceso) situado en la fachada NO. Una puerta de dos hojas en la fachada SO da acceso a la cuadra, y sobre aquella, un amplio hueco sirve de ventilación al pajar. El *corral* está vinculado a la *cabana* anexa [6703BR-01/C-17].

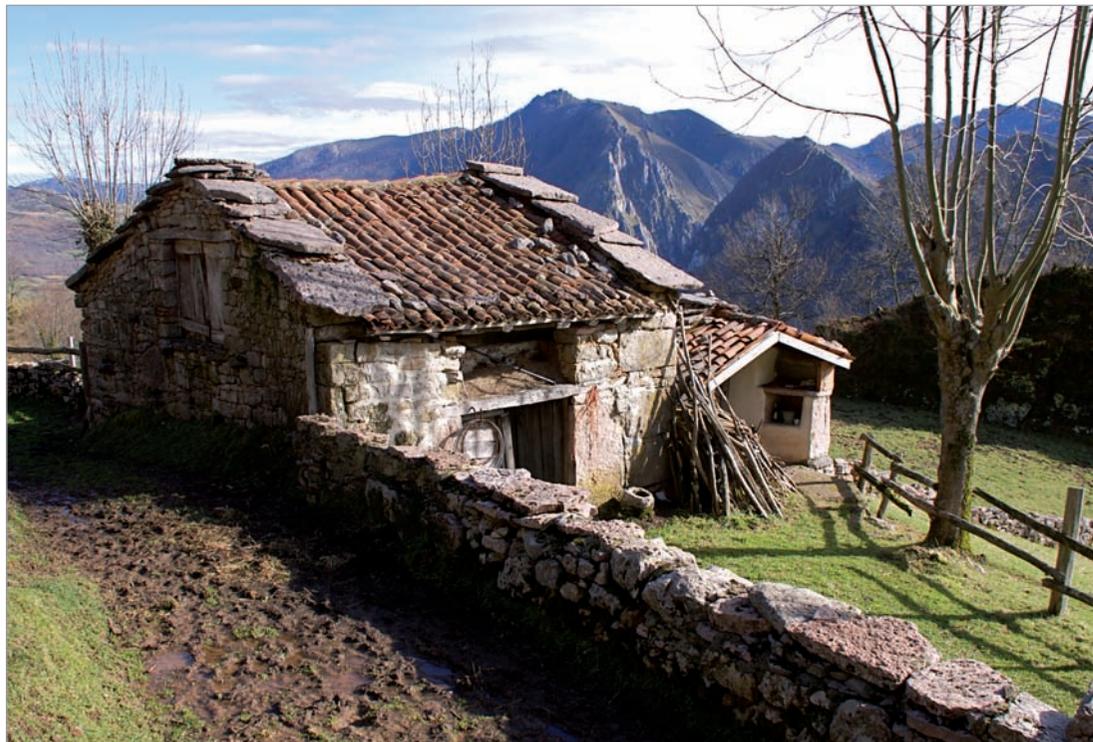
1

1. El conjunto del *corral* y la *cabana* de Leonardo desde el lado este, situados sobre el camino de acceso a Prieya. La cubierta, como en otras construcciones de la braña, resuelve las testas de los *murios picales* con grandes *llábanes*.

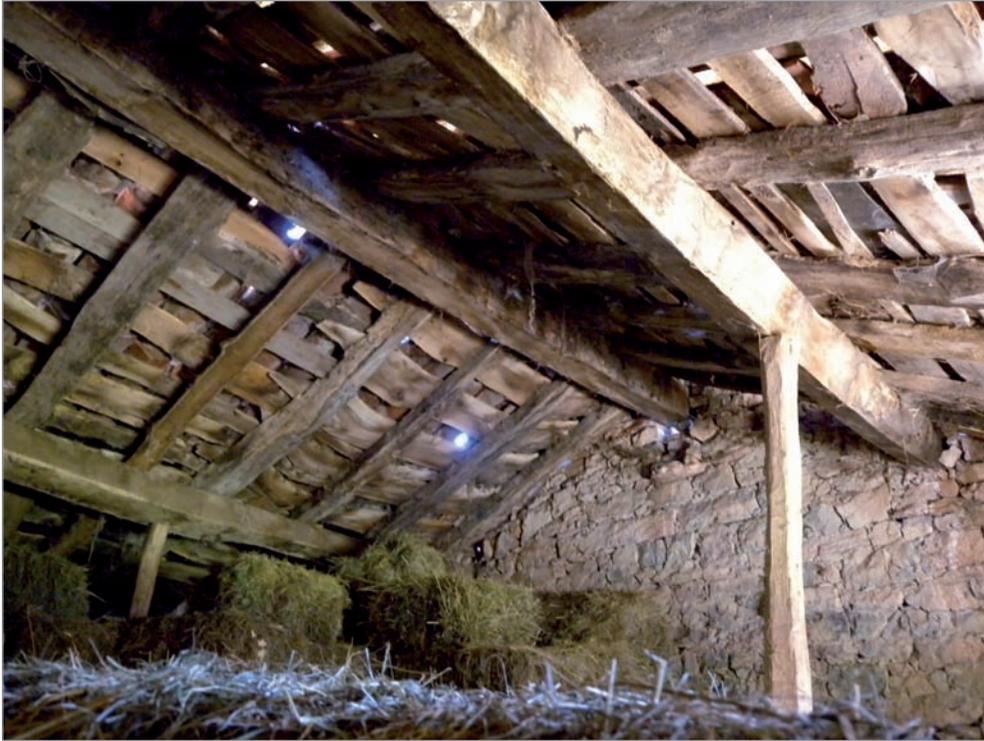
1

1. Vista del interior de la *tenaa* mostrando la estructura de correas de la cubierta: el *combral* y *les tercies* cargando sobre el *pical* o hastial. De amplia sección cuadrada, *les tercies* refuerzan su vuelo con *poliyos* o pies derechos.
