MAYAA PRIEYA (SOBRESCOBIU)

Nº Catálogo: 6703BR-01

- Resúmen / *Resume* (p. 4).
- Localización y accesos (p. 5).
- Descripción y usos (p. 7).
- Planta general de la braña (p. 12).
- Tipología de las construcciones (p. 13).
- Catálogo de construcciones (p. 14).
- Notas etnográficas (p. 49).
- Bibliografía (p. 50).

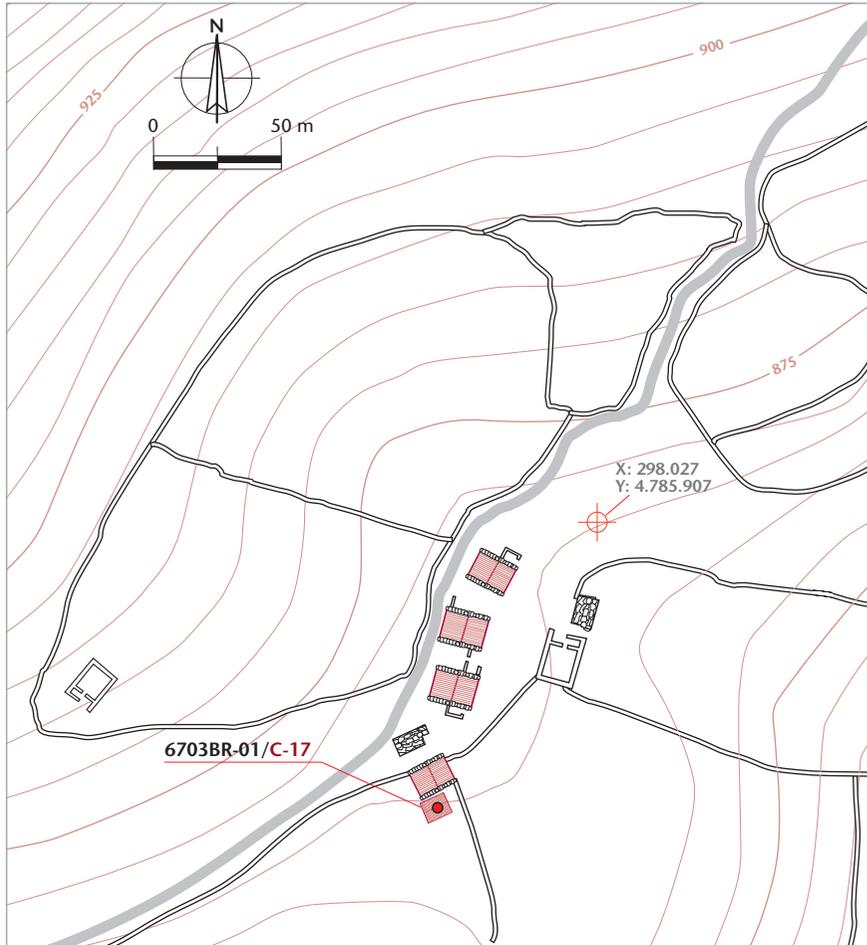
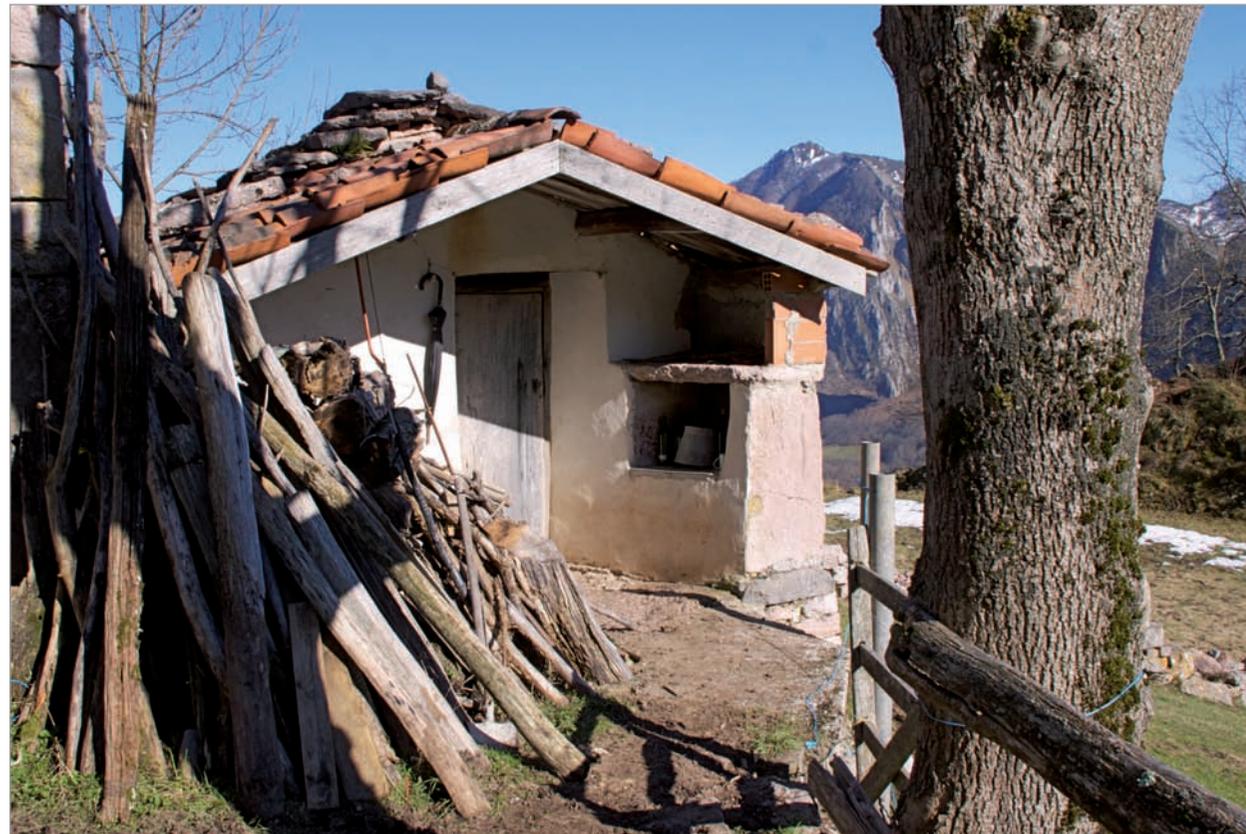
Construcción: *Cabana de Leonardo* [C-17]

Construcción de planta rectangular, con cerramientos de mampostería de piedra y cubierta de teja a doble vertiente estructurada sobre correas, con la cumbrera perpendicular a fachada. Aquí, el avance de los muros laterales genera un *portal* de acceso al abrigo de la prolongación de la cubierta. La puerta, en el hastial SO, nos conduce al interior de la *cabana* o habitáculo del vaquero que alberga el equipamiento básico: el hogar, del tipo de las llamadas *cocina de trébedes*, provisto de caja de humos y chimenea; frente a éste, la cama, a la que precede un banco corrido, y un armario empotrado en la pared posterior. Un pequeño *ventanu* en la fachada SE contribuye a iluminar el interior. La *cabana* se mantiene en uso.

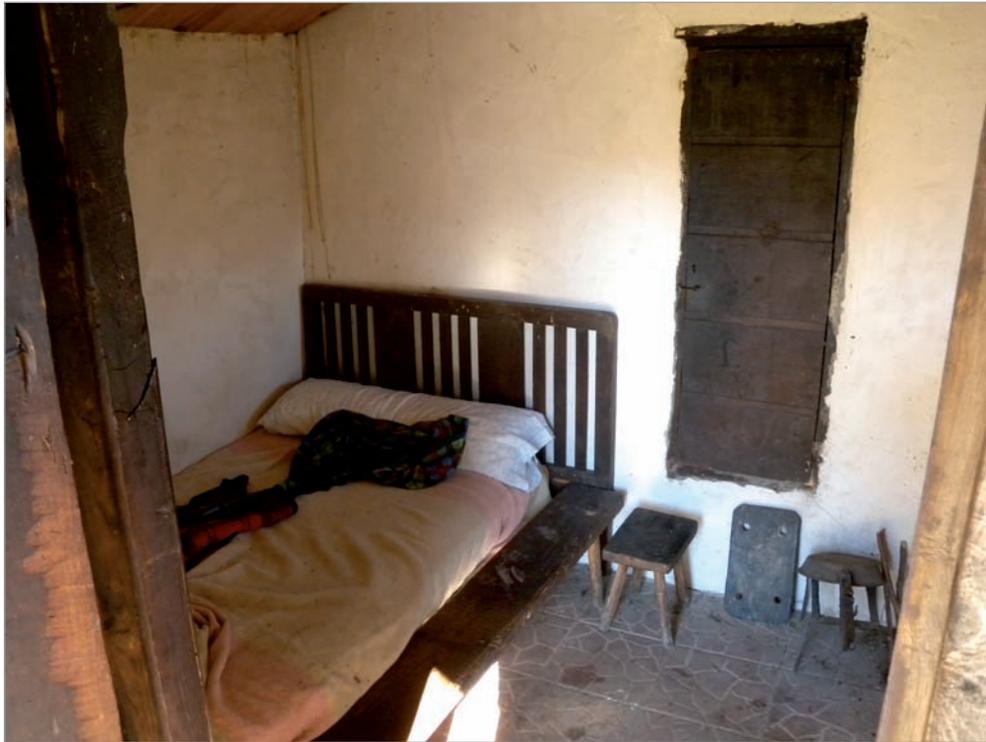
1

1. Al conservar su uso, la *cabana* fue siendo renovada progresivamente, por lo que el equipamiento no responde ya a las formas más tradicionales: la antigua *camera* aparece aquí sustituida por una cama convencional; un banco corrido sustituye al *calimiyiru* y el suelo fue embalsado. Completan el mobiliario un par de *tayuelos* y la *lacena* o armario empotrado provisto de puerta para guardar las provisiones.
