## MAYADA CERRÉU (CASU)

Nº Catálogo: 1509BR-01

CATÁLOGO DE CONSTRUCCIONES

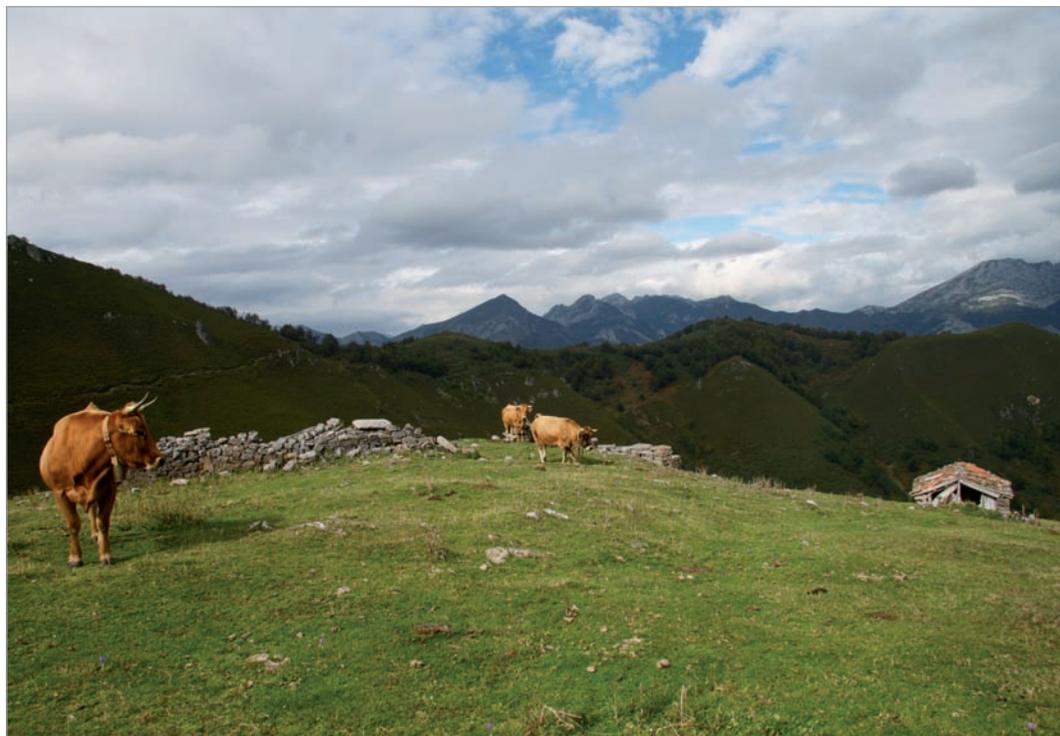
1

1. La *mayada* de Cerréu se sitúa en una campera en hombrera, con amplias vistas en todo su perímetro. En la fotografía, vista desde la mayada hacia el norte.

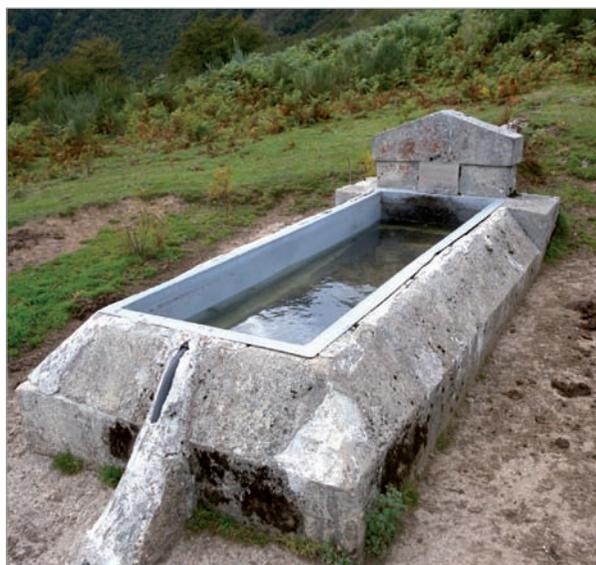
3. Cerréu dispone en su entorno de dos fuentes: *La Fuente les Collaes*, en el camino hacia Bezanes, y *La Fuente Cerréu*, en la propia *mayada*, en su extremo oeste. Ésta incorpora una placa en su cabecera con la leyenda: «DISTRITO FORESTAL / MONTE Nº 205 / AÑO 1969». Sus coordenadas centroide: x: 314.707,81 m / y: 4.776.357,72 m.

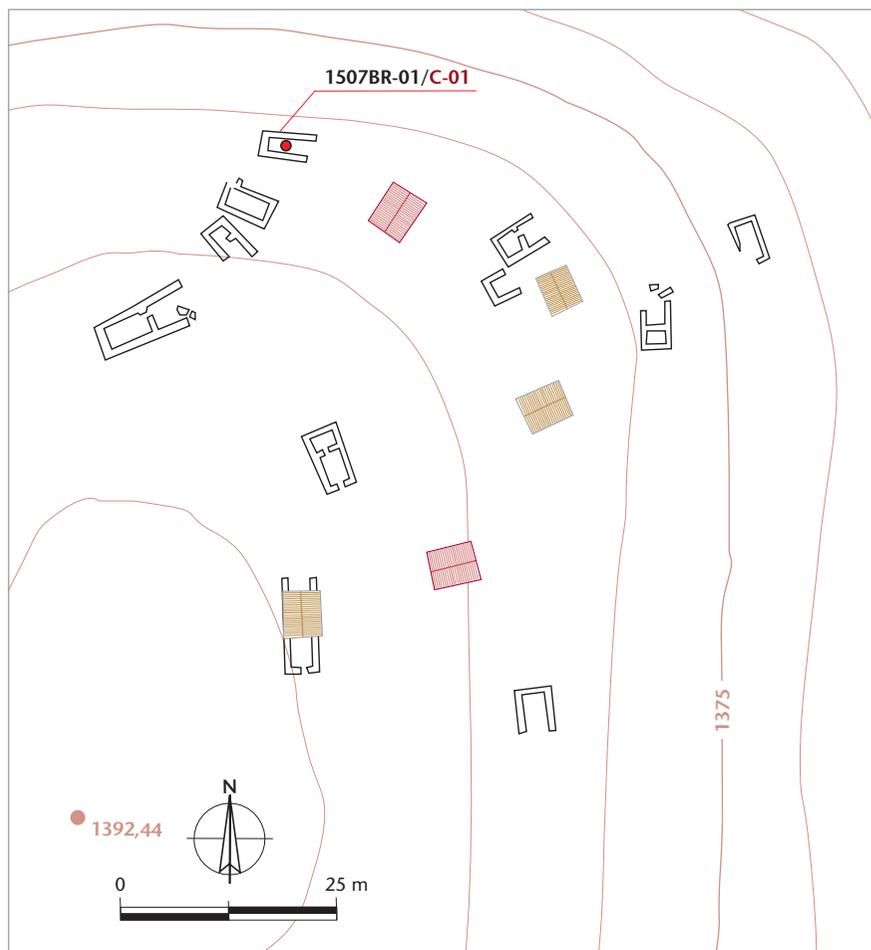
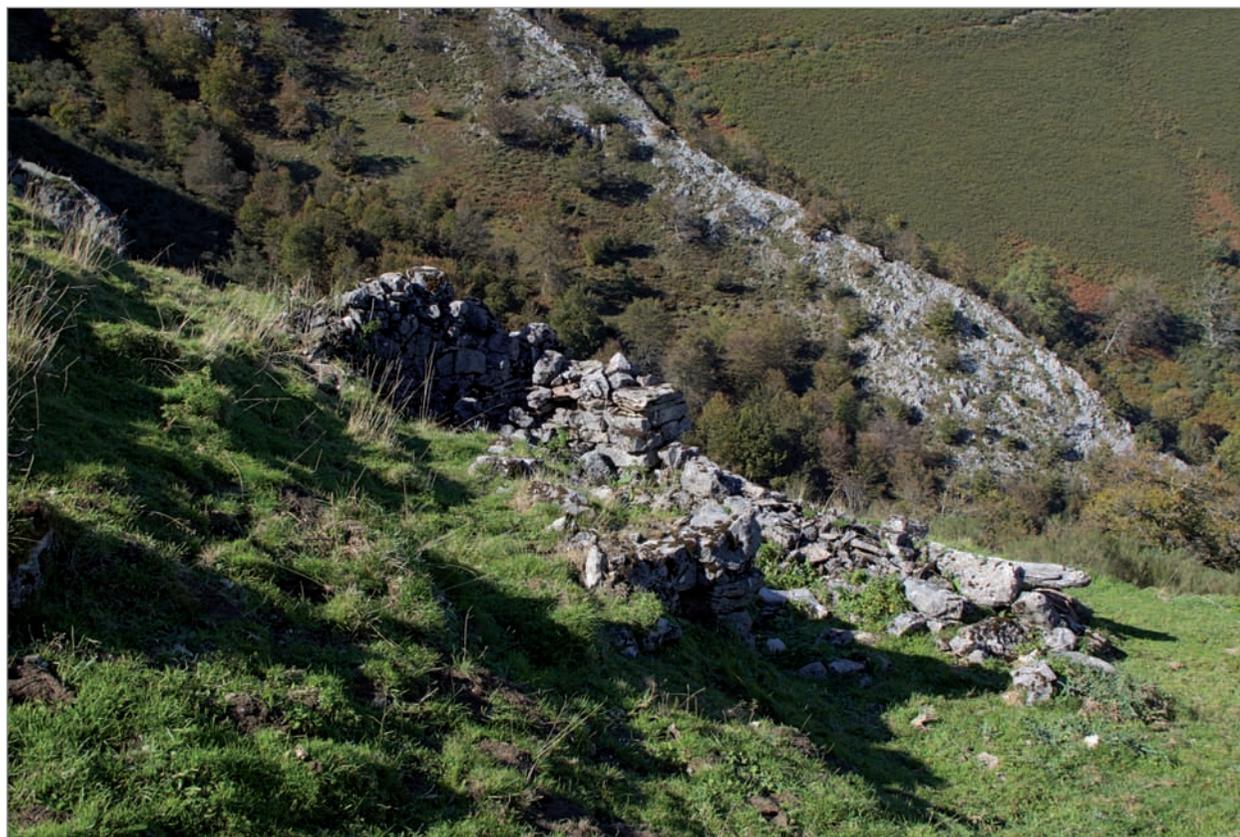
Construcción: *Corripiu* [C-01]

Ruinas de un *cortixu* o *corripiu* de planta rectangular de unos 2,80 de frente por 4,75 m de fondo, con cerramientos de mampostería de piedra vista que cumplía funciones de cuadra para los terneros. La construcción está arrasada conservando tan solo el arranque de los muros. Tenía el acceso por el lado este, aunque no se puede precisar ni el número de huecos ni las características de la cubierta.

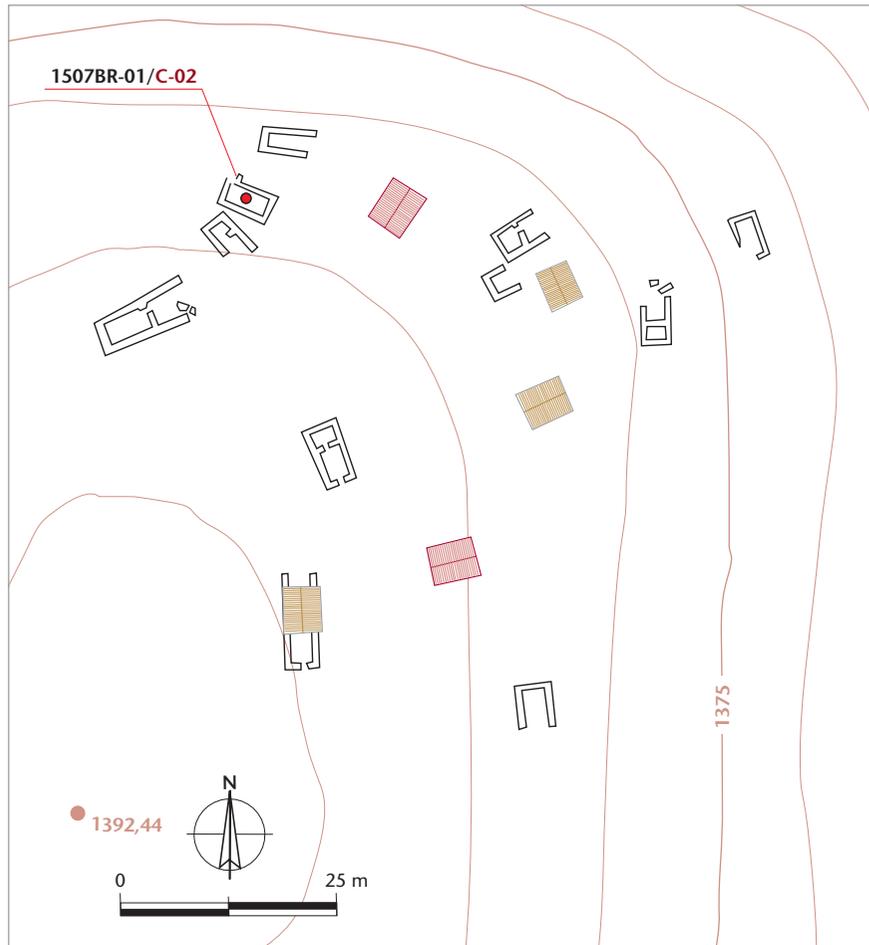
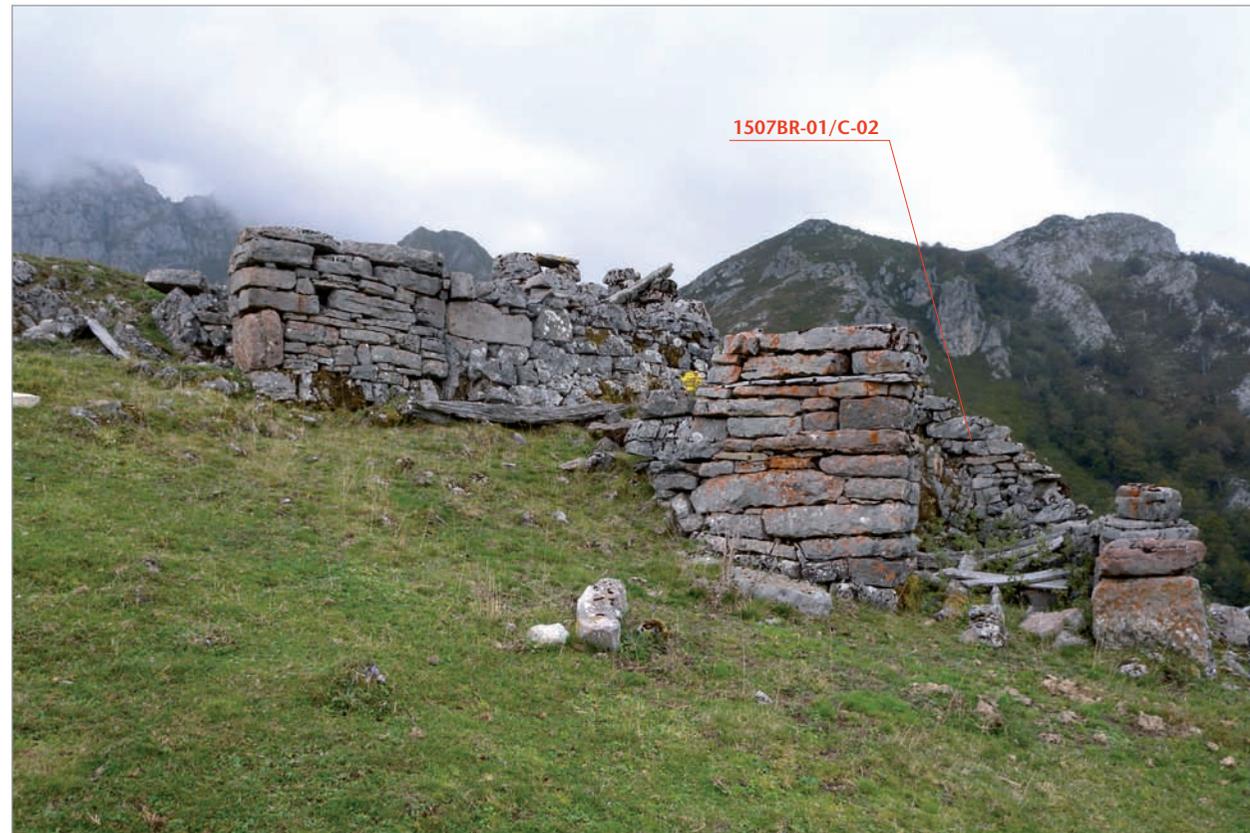
Construcción: *Cortixu de Nazario* [C-02]

Restos de un *cortixu* o *corripiu* de planta rectangular de unos 3,20 de frente por 6 m de fondo, con cerramientos de mampostería de piedra vista, que estaba en uso como cuadra de *xatos* (terneros). La construcción está en ruina, conservando tan solo el arranque de los muros en todo su perímetro, lo que nos impide precisar las características de la cubierta. El acceso se orientaba al SE y algunas tablas en su interior apuntan a que éste sería el material de cubierta, a semejanza de otras construcciones conservadas en la mayada. Esta construcción era complementaria de otra anexa, situada un poco más arriba y dedicada a habitáculo para el vaquero [1509BR-01/C-06].

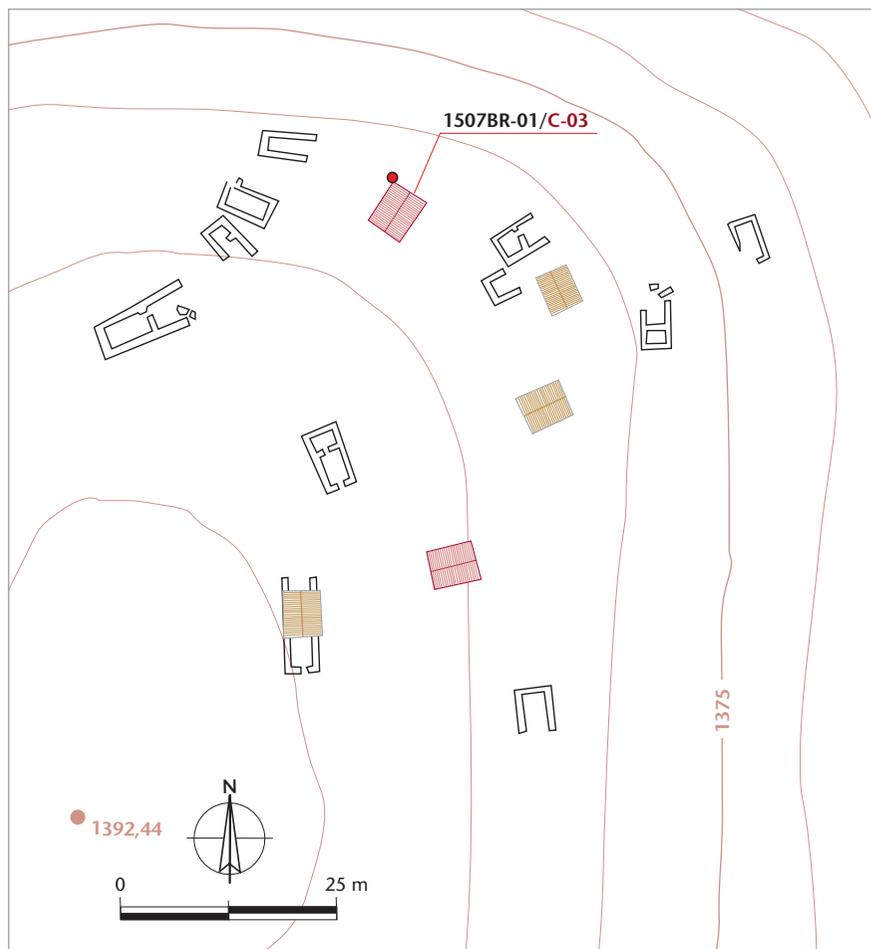
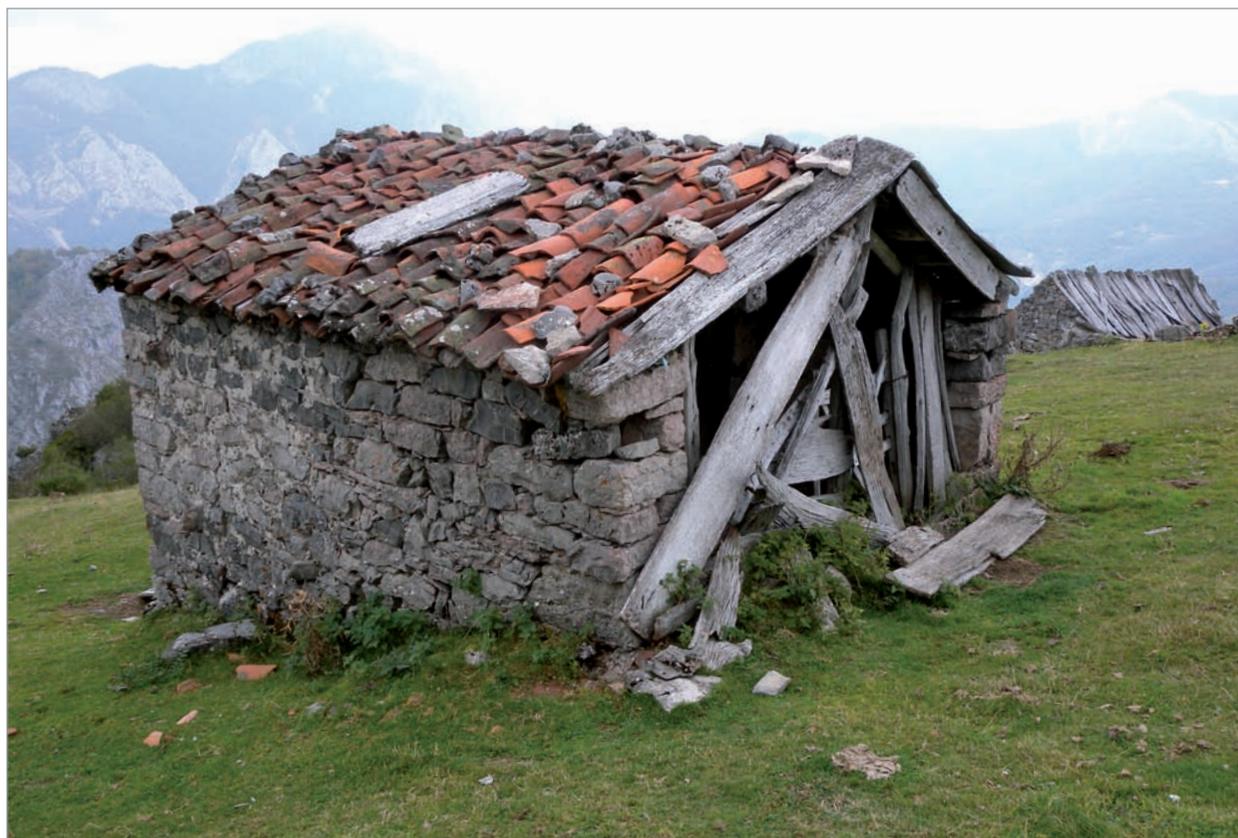
Construcción: *Cabaña de Serrano* [C-03]

Cabaña de planta rectangular y cerramientos de mampostería de piedra vista, con cubierta de teja a dos aguas estructurada con correas sobre hastiales y pie derecho. Construida a *mataturria* (contra el talud), se distribuye en dos alturas con la cuadra para los *xatos* en la planta inferior y la cabaña para el vaquero en la superior. Aquí, los muros laterales se prolongan en fachada, creando un portal de acceso orientado al SO, que se cierra parcialmente con enrejado de madera. En el portal, una puerta en posición excéntrica da acceso al interior de la *cabaña*, que presenta el equipamiento esencial: *llar*, *caramiñeru*, *coma*, *vasar*... Es el único ejemplo que se conserva en la mayada de las llamadas *cabañes de treme*.

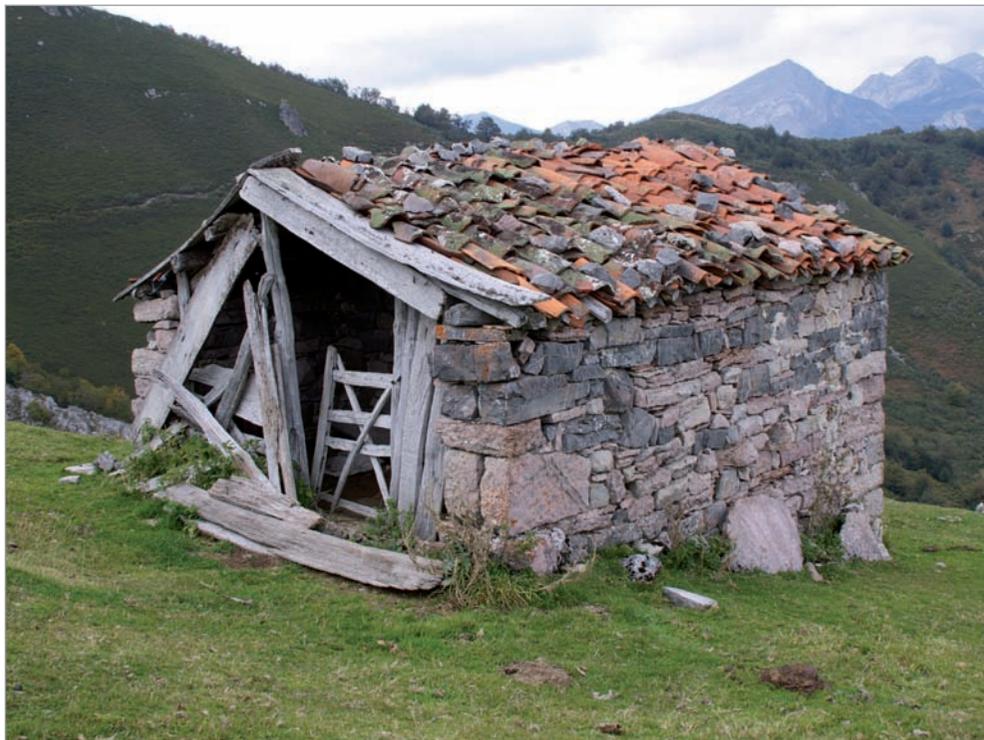
1

1. Vista de la construcción desde el lado sur. En las *cabañas de treme*, la *cabaña* propiamente dicha, el habitáculo del vaquero, se sitúa en la parte alta de la pendiente. Aquí se accede a ella a través del *portal*, espacio a cubierto de gran funcionalidad, configurado por el avance de los muros laterales de la cabaña y un pie derecho central que sirve de apoyo a la prolongación de la viga cumbreira. Este espacio se cerraba al exterior con reja de madera y cancela, y se hermetizaba parcialmente con tablas cuando no estaba en uso, para evitar el acceso de los animales. En la parte frontal de la cubierta, anchas tablas cubrían las bocatejas para que no las levantara el aire.

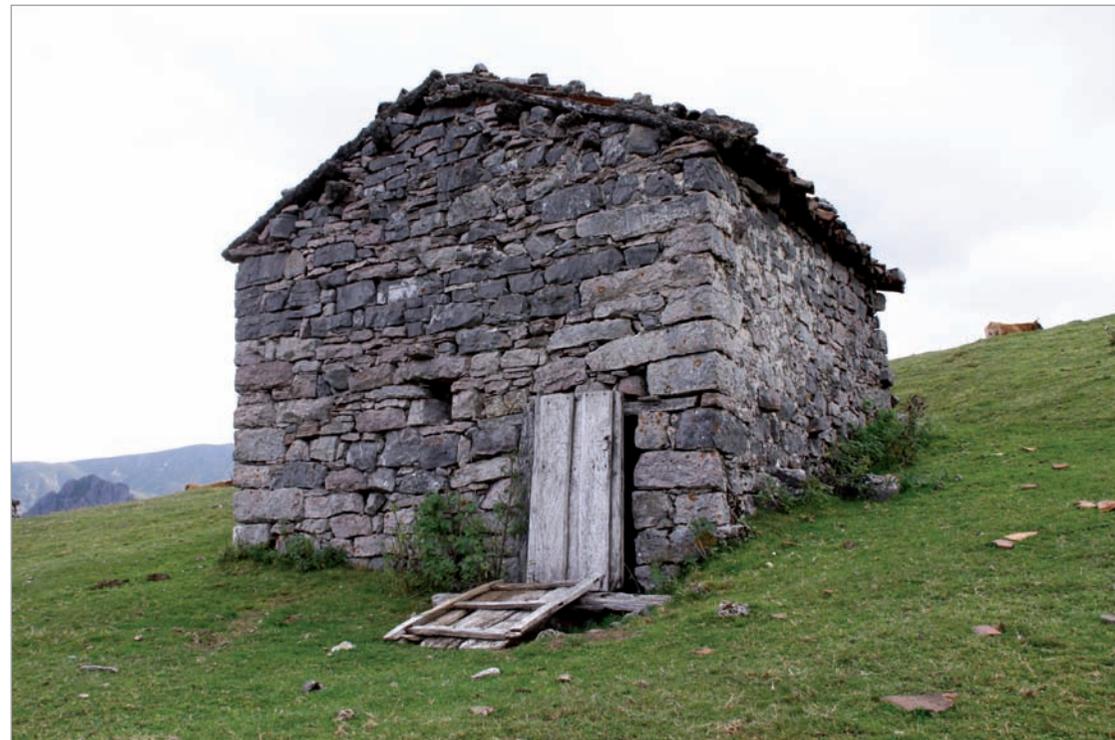
2

2. Las *cabañas de treme* aprovechan su asentamiento en ladera estableciendo dos niveles, con accesos diferenciados desde las distintas cotas de la pendiente, situando en la planta inferior la cuadra para los terneros.

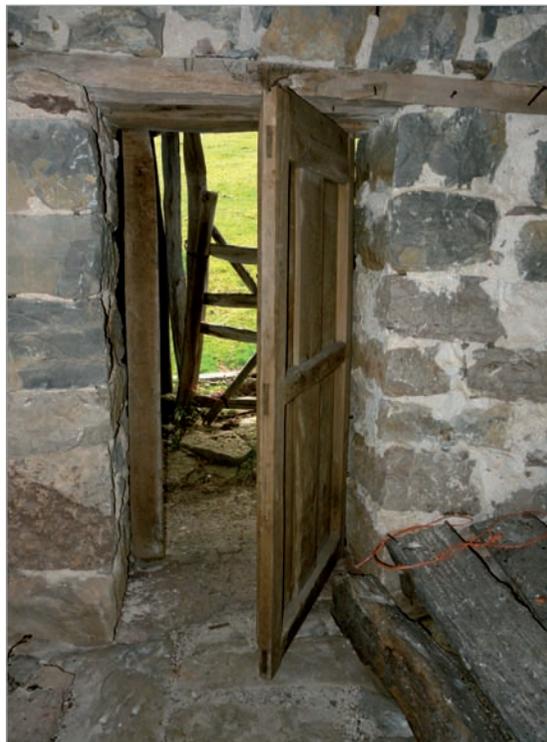
1. Vista desde el interior hacia el portal, con el suelo cubierto de *llábanes* o losas de piedra. A la derecha vemos parcialmente el *caramiñeru*: un grueso madero dispuesto de muro a muro, que servía tanto de asiento frente al fuego, como de base para articular las tablas que conformaban el lecho del vaquero.

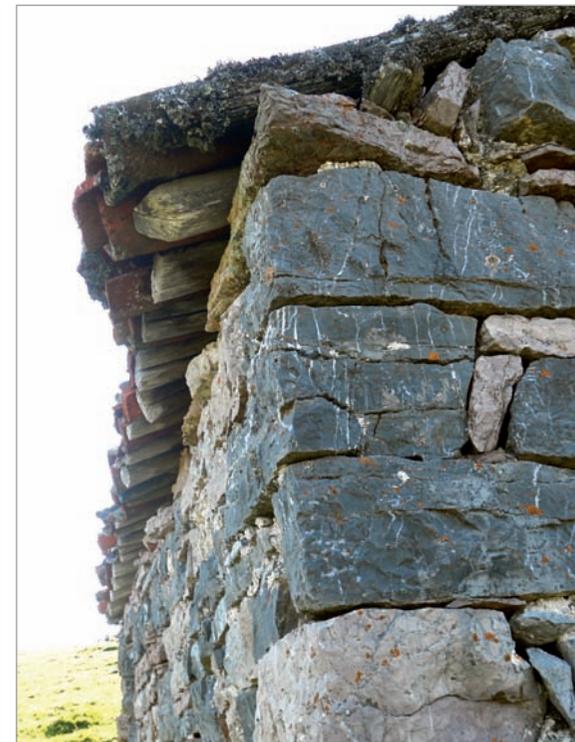
2. Por la parte alta de la pendiente se accede a la *cabaña*, a la que, como decíamos, antecede el *portal* —que vemos parcialmente en la fotografía—. A pesar de su reducido tamaño acogía importante actividad: era el lugar donde se situaba la *taladrera* o banco para fabricar madreñas, actividad casi generalizada en la *mayada* en tiempos pasados.

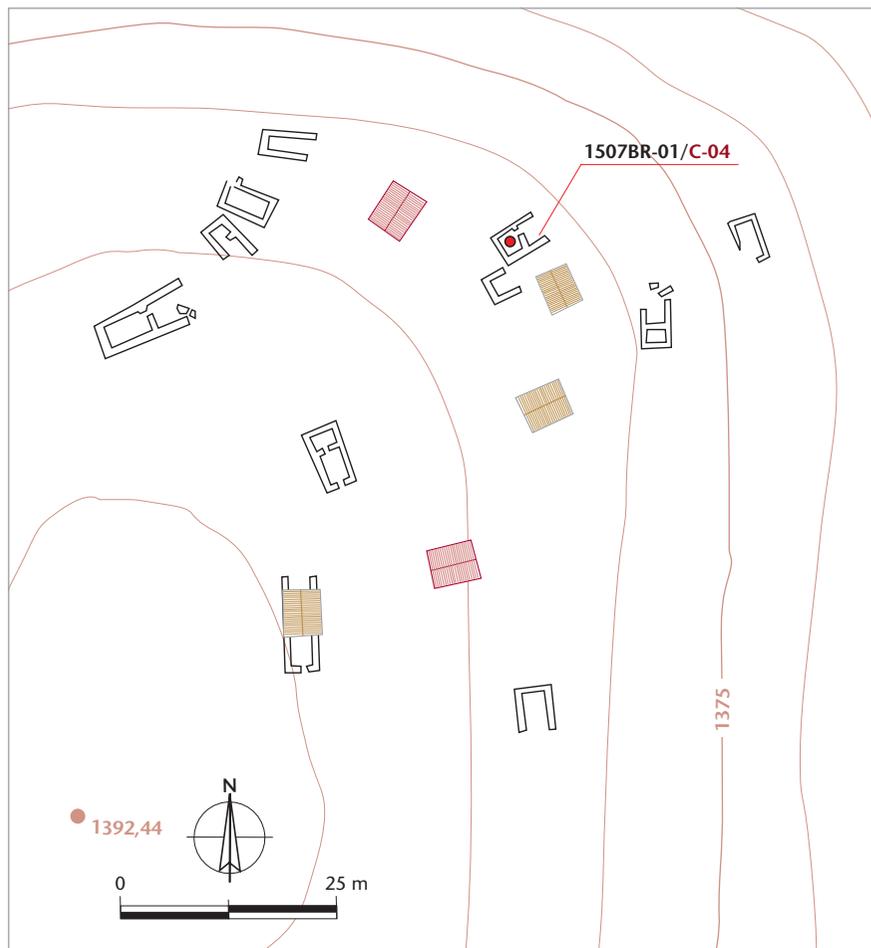
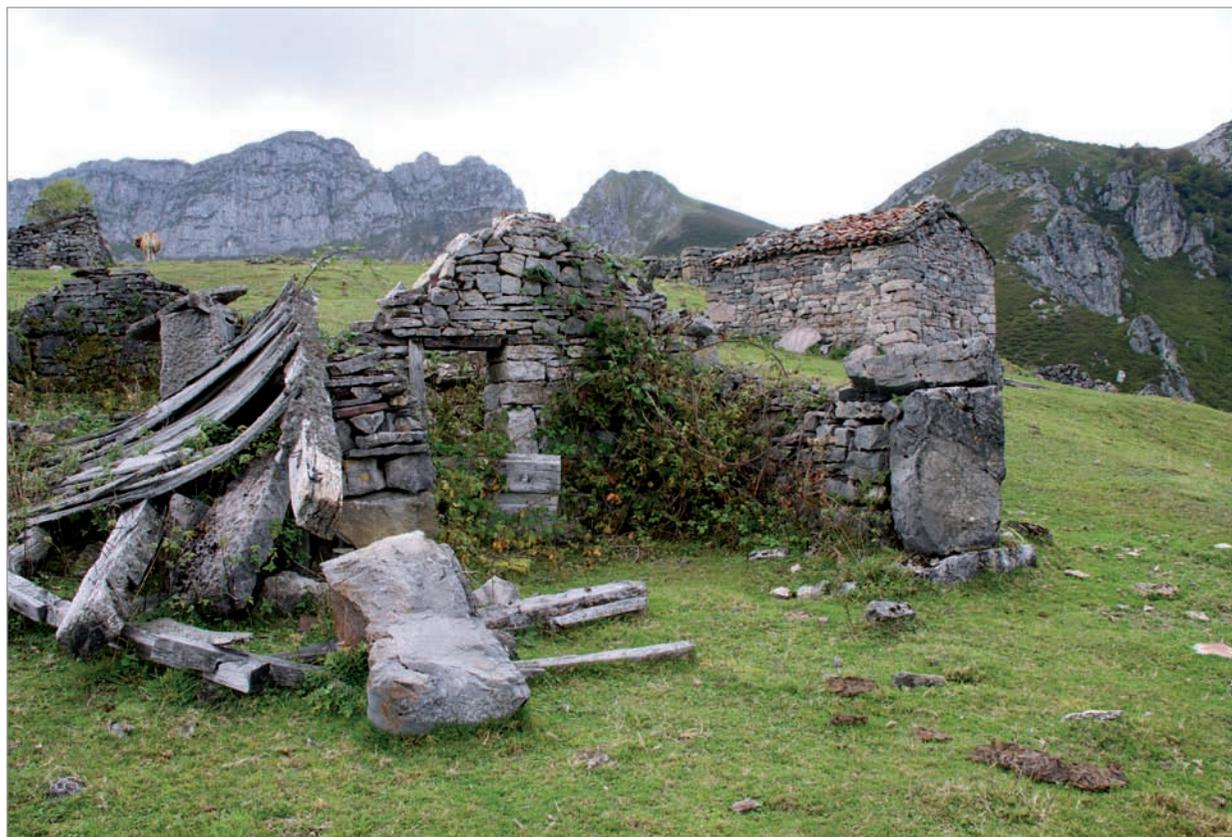
Construcción: *Cabaña d'Herminio* [C-04]

Ruinas de una construcción de planta rectangular de unos 3,90 m de frente por 5,70 m de fondo, con cerramientos de mampostería de piedra vista. La fachada principal se orientaba al NE, disponiendo interiormente de dos espacios: el *portal* y la *cabaña* o habitáculo para el vaquero. Se conserva el perímetro de los muros, el hastial con la puerta de acceso a la cabaña, que mantiene su altura original, y restos de la cubierta de tabla de roble a dos aguas. Esta construcción era complementaria de otra anexa, situada un poco más arriba, dedicada a cuadra de *xatos* [1509BR-01/C-07].

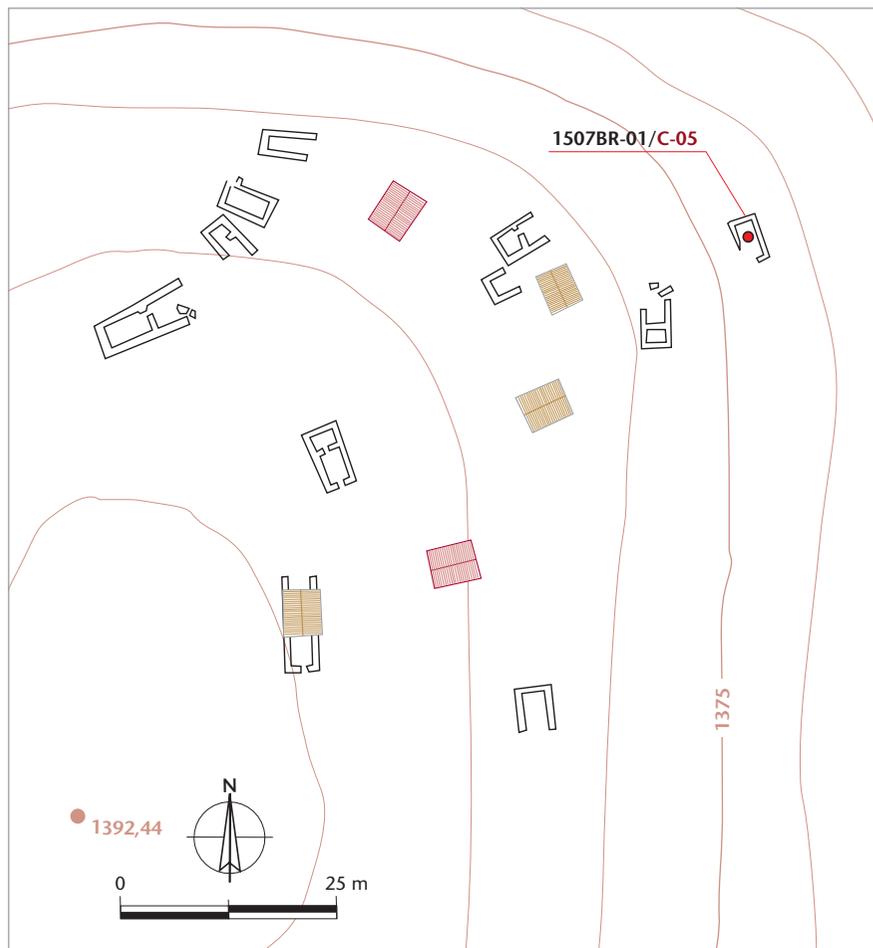
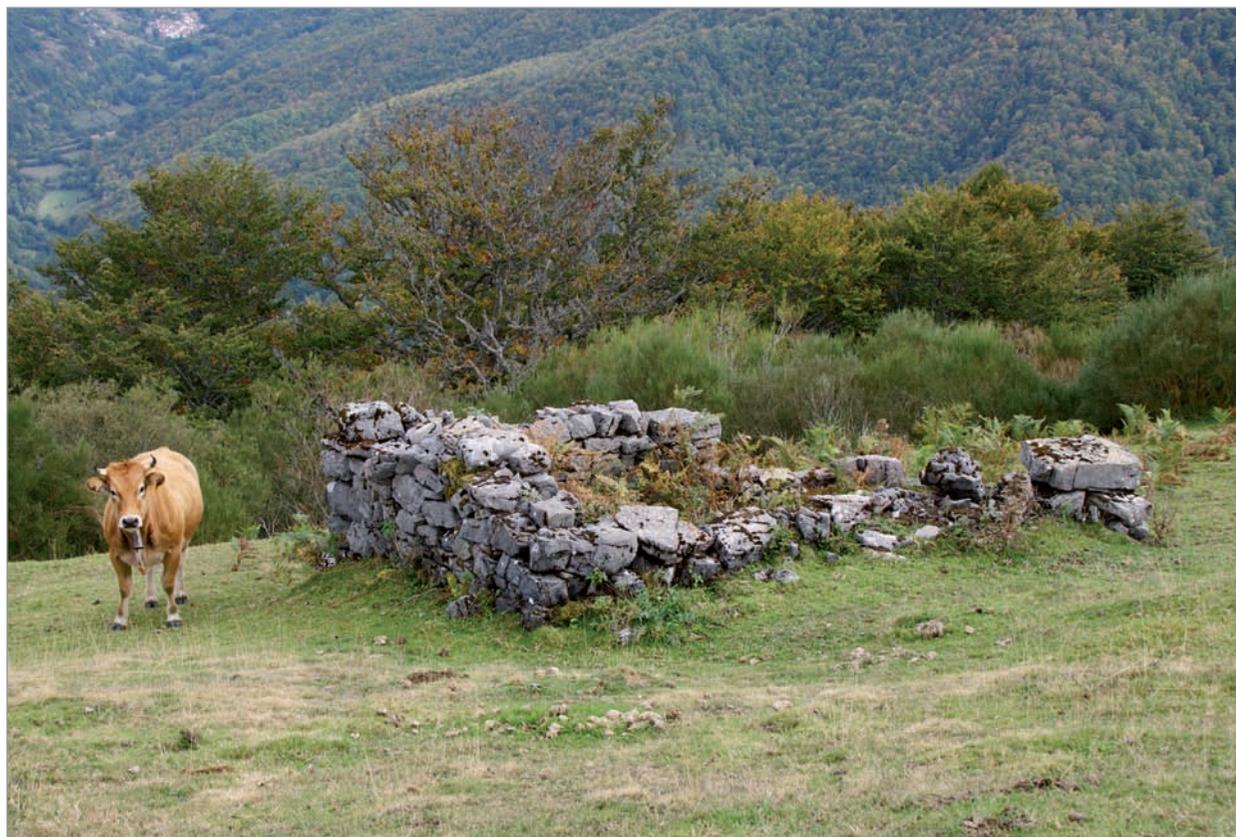
Construcción: *Cortixu* [C-05]

Restos de un *cortixu* o *corripiu* de planta rectangular de unos 2,80 m de frente y 5 m de fondo, con cerramientos de mampostería de piedra vista que cumplía, al parecer, funciones de cuadra para los terneros. La construcción, que disponía el acceso orientado al SE, está arrasada conservando tan solo el arranque de los muros, por lo que no se puede precisar ni el número de huecos ni las características de la cubierta, aunque algunos restos dispersos en su entorno apuntan a que ésta era de tablas de roble.

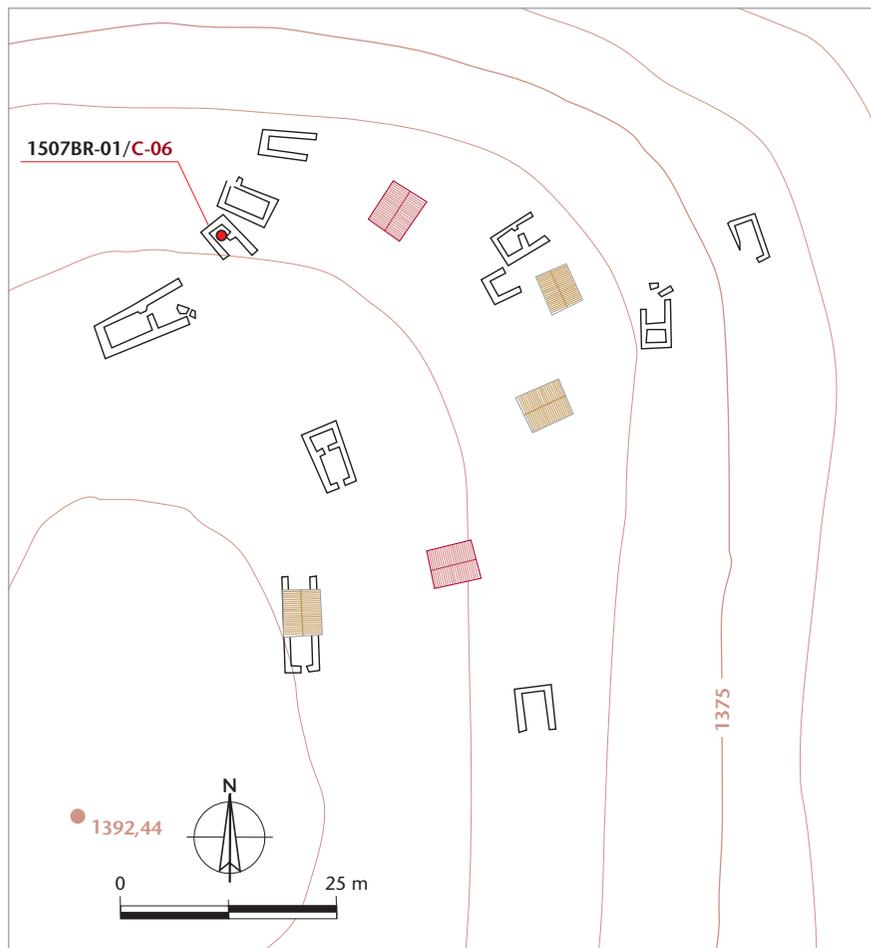
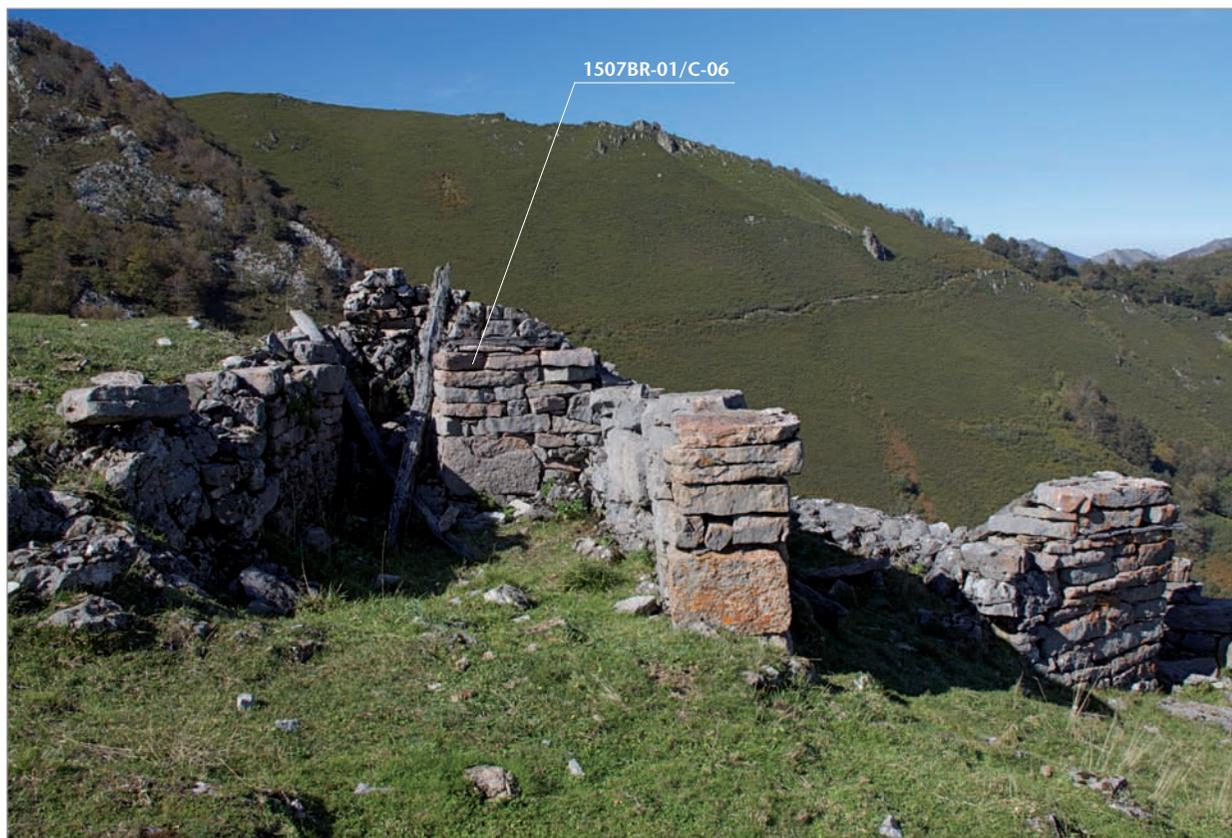
Construcción: *Cabaña de Nazario* [C-06]

Ruinas de una cabaña de planta rectangular de unos 3 m de frente por 6 m de fondo, con cerramientos de mampostería de piedra vista. La fachada principal se orientaba al SE, disponiendo interiormente de dos espacios: el *portal* y la *cabaña* o habitáculo para el vaquero. Se asentaba lateralmente contra la *turria* o talud, conservando solo parcialmente el perímetro de los muros. Esta construcción era complementaria de otra anexa, situada un poco más abajo, y dedicada a cuadra de xatos [1509BR-01/C-02].

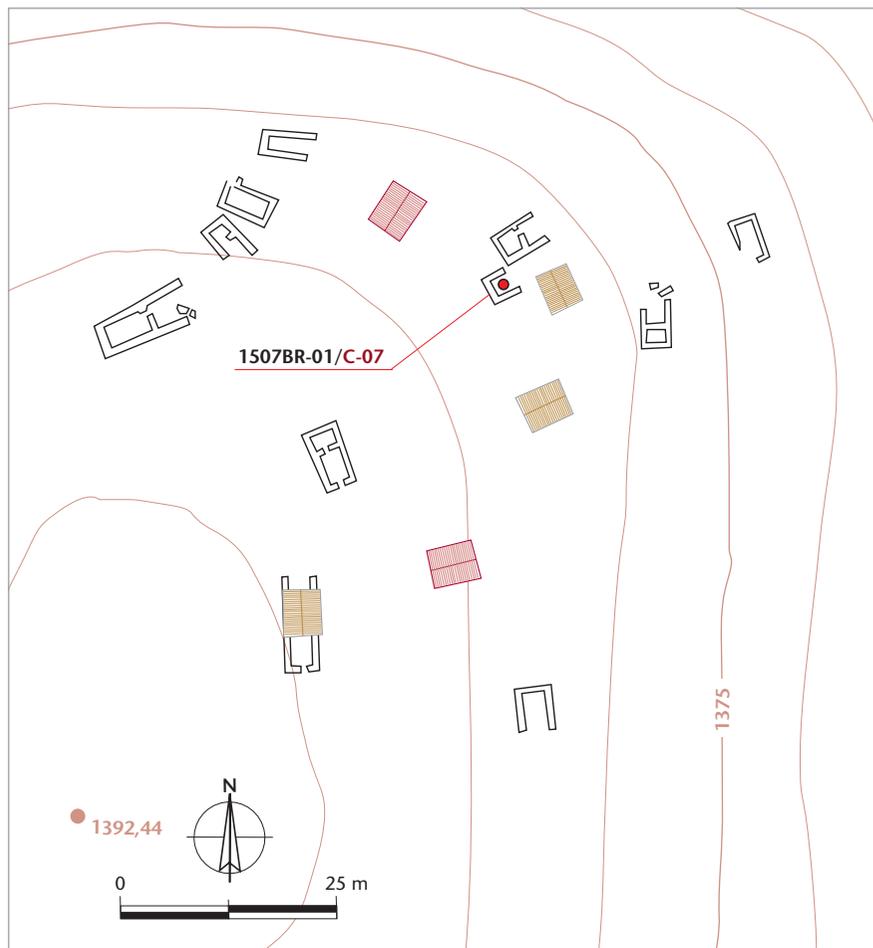
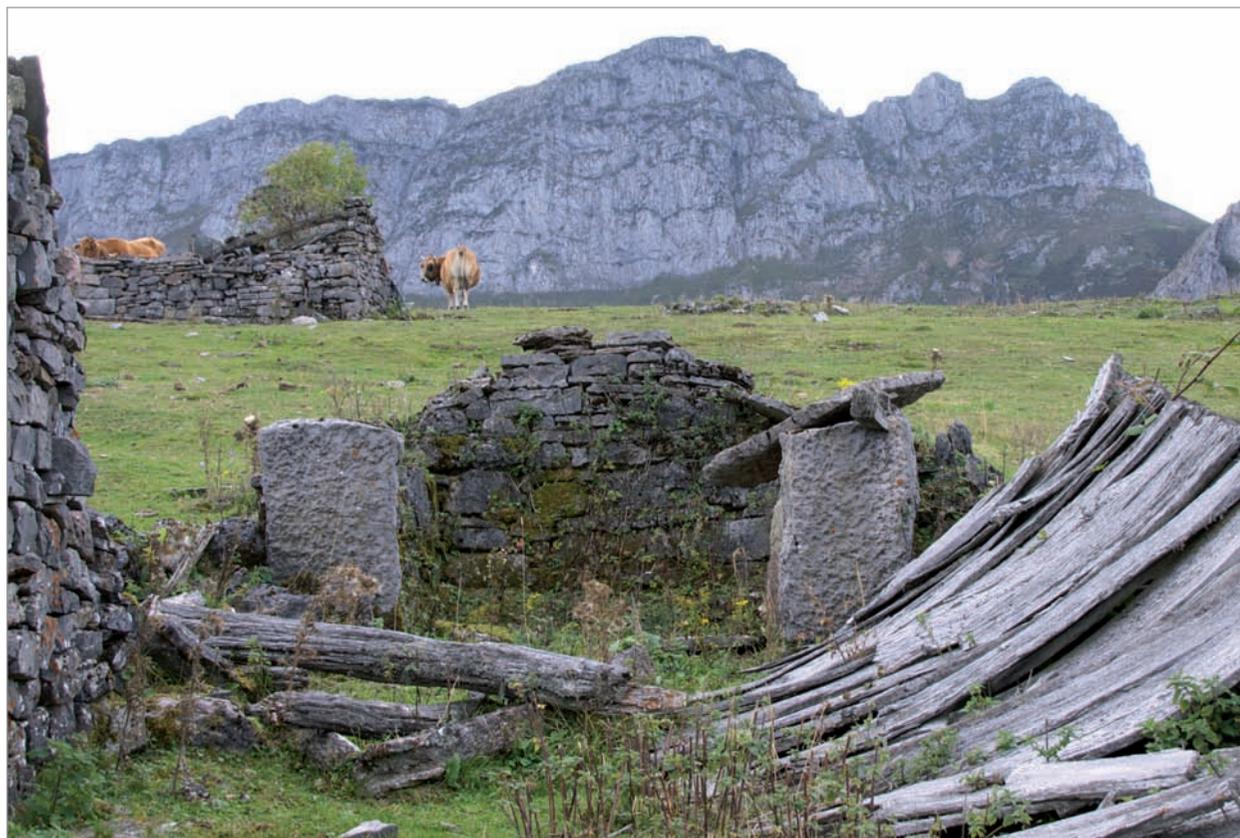
Construcción: *Cortixu d'Herminio* [C-07]

Ruinas de un *cortixu* o *corripiu*, pequeña construcción de planta cuadrangular de unos 3 por 3 m y cerramientos de mampostería de piedra que servía para albergar a los terneros. Sólo conserva, como único testimonio, parte del alzado perimetral de los muros, con el frente orientado al NE. Esta construcción era complementaria de otra anexa, situada un poco más abajo, dedicada a *cabaña*. Nº de Catálogo: [1509BR-01/C-04].

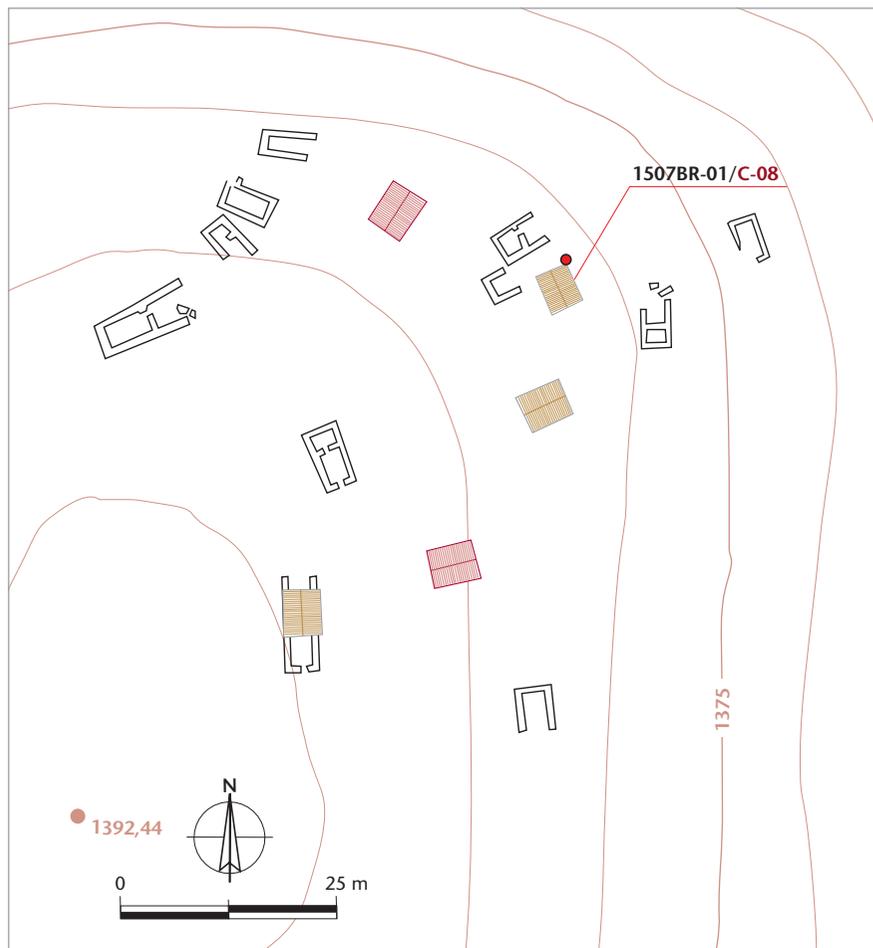
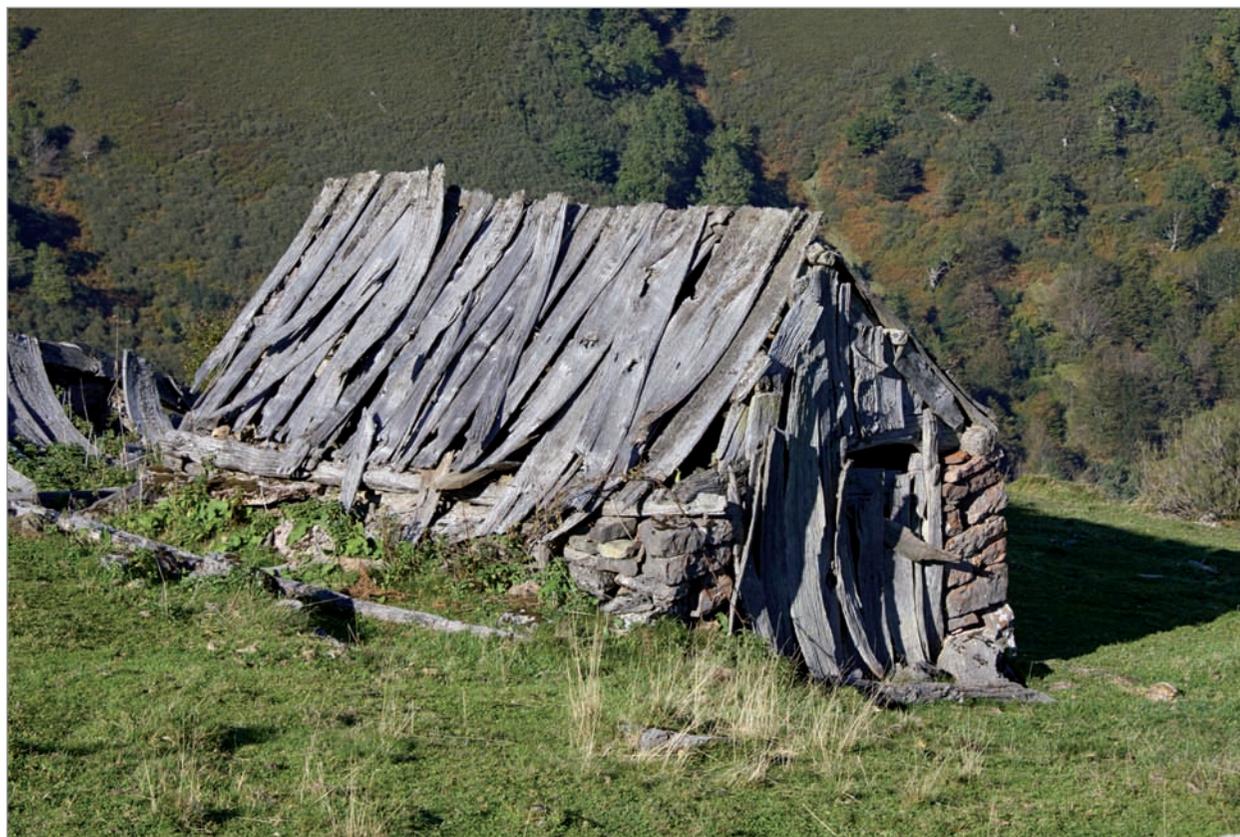
Construcción: *Cortixu de Mino* [C-08]

Construcción de planta rectangular de pequeñas dimensiones —3,35 m de frente por 3,89 m de fondo—, presenta cerramientos de mampostería de piedra vista en tres de sus lados y tablazón dispuesto verticalmente en la fachada principal. Ésta, orientada al SE, da acceso al interior del *cortixu* o *corripiu* que cumple la función de cuadra para los terneros, disponiendo interiormente dos espacios separados someramente con tablas verticales. La cubierta, a dos aguas, es de tablas de roble constituyendo un buen ejemplo para documentar las técnicas tradicionales de techos de madera en Asturias, ya al borde de la extinción. El *cortixu* presenta un deficiente estado de conservación.

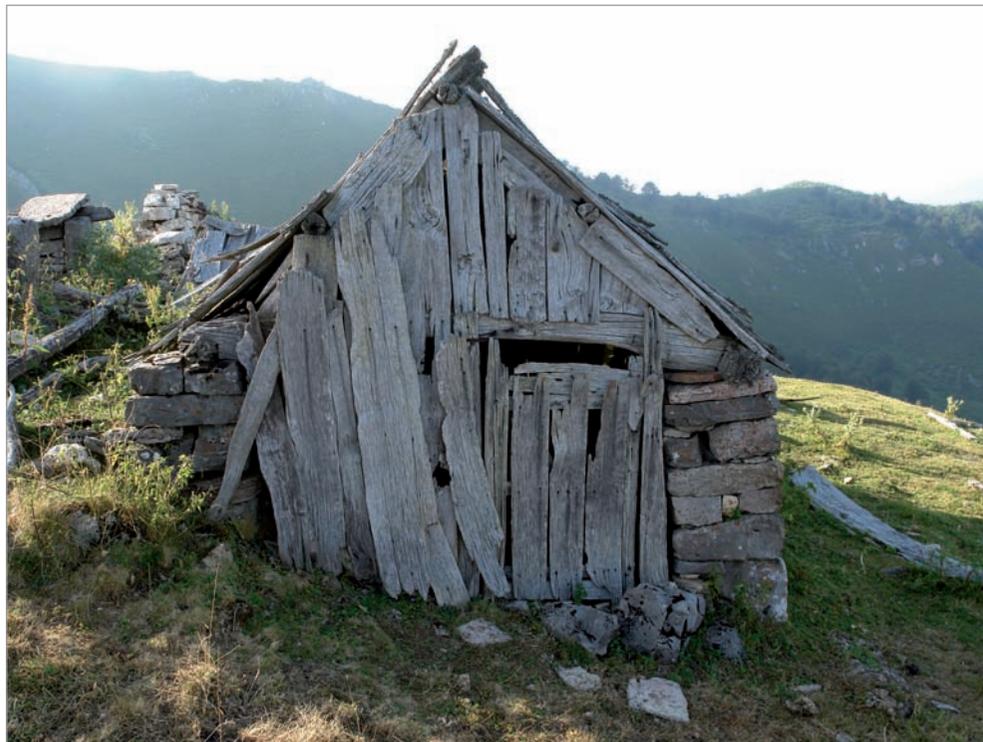
1

1. La construcción presenta cerramientos de mampostería de piedra en tres de sus lados excepto en el frente, orientado al SE, que se cierra con tablas dispuestas verticalmente.

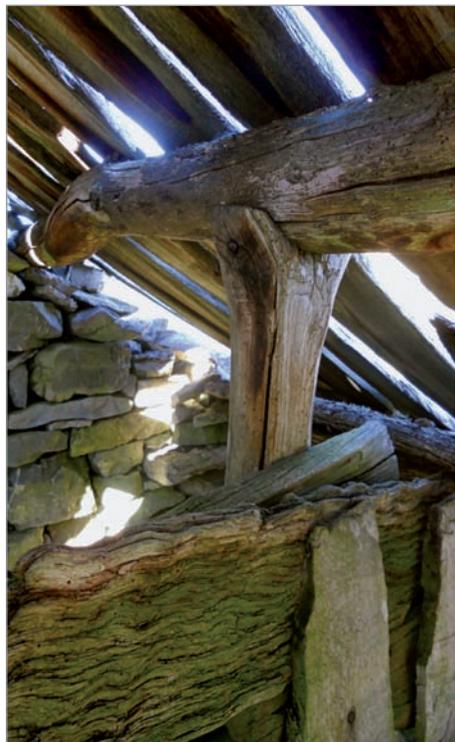
1. Detalle de uno de los *forquetos* que soporta la *solera* o correa medianera.

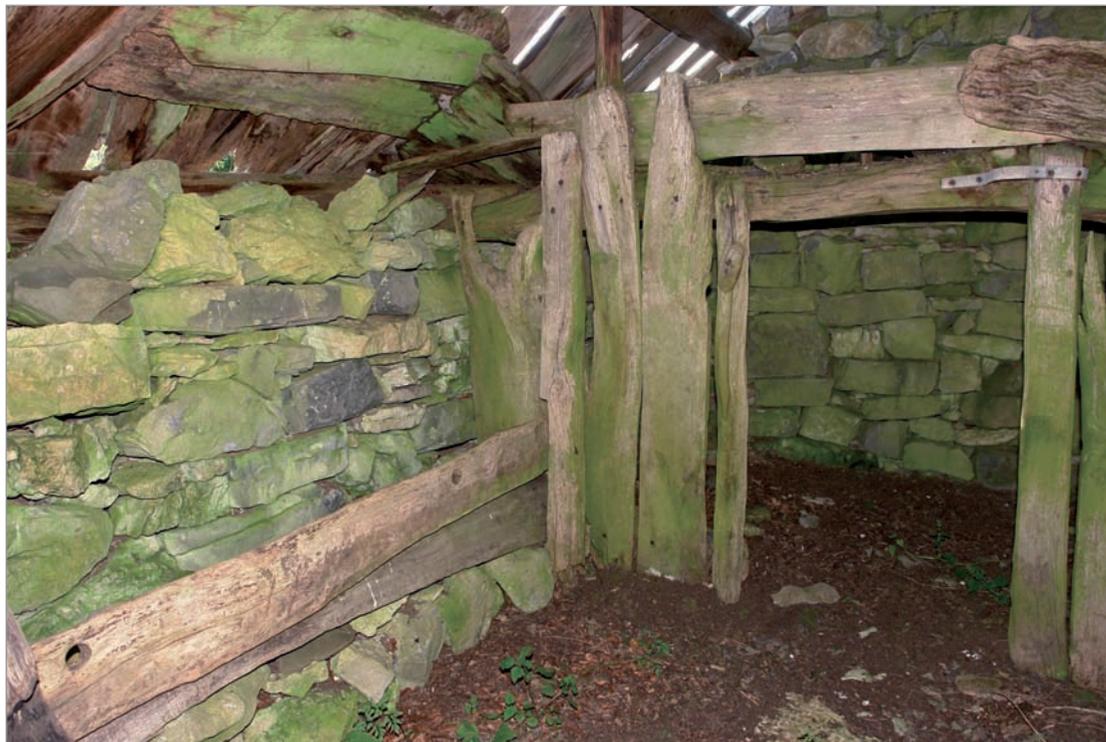
2. Interiormente el *corripiu* se divide en dos espacios: el establo para los *tarrales* o terneros lactantes al fondo, y el de los *xatos*, terneros más crecidos que ya ingieren algo de pasto, con pesebre en uno de los lados, en primer plano.
