## MAYADA CERRÉU (CASU)

Nº Catálogo: 1509BR-01

CATÁLOGO DE CONSTRUCCIONES

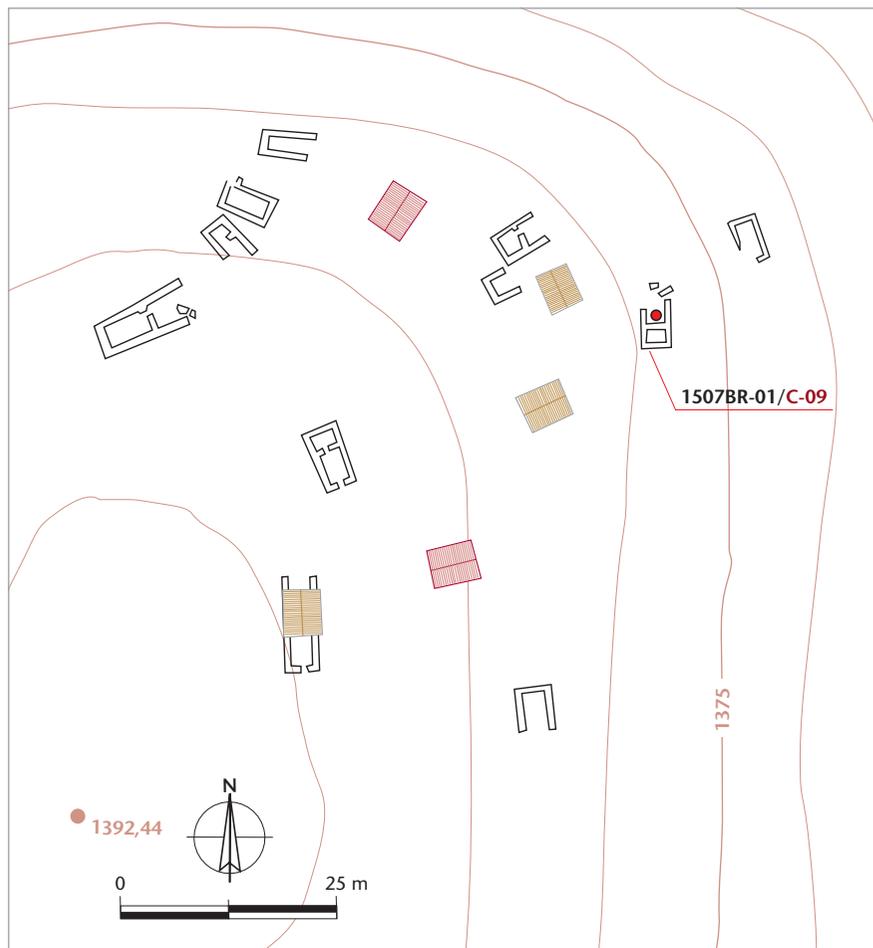
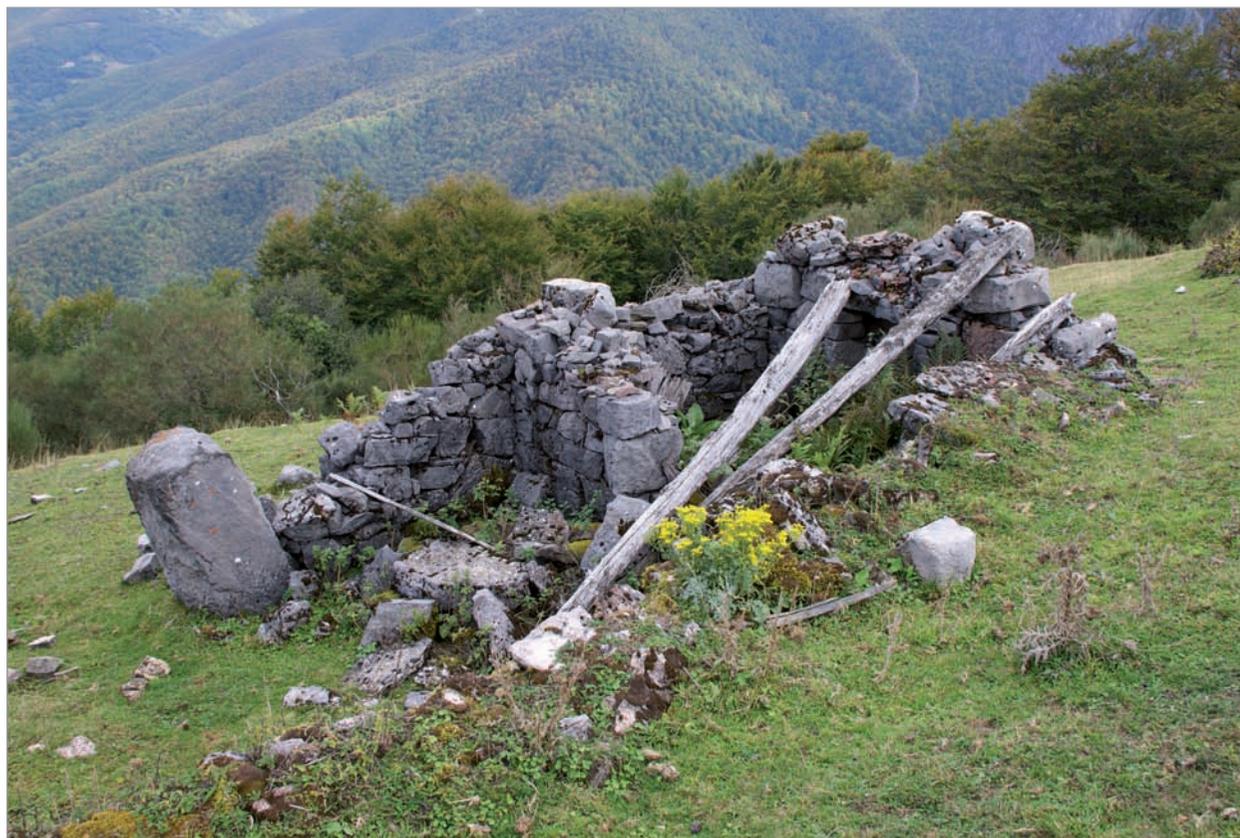
Construcción: *Cabaña* [C-09]

Ruinas de una construcción de planta rectangular de unos 3 m de frente por 6,60 m de fondo. Presenta cerramientos de mampostería de piedra vista y el interior se distribuía en dos espacios: la *cabaña* o habitáculo donde pernoctaba el vaquero, y el *portal*. Parece que disponía como único hueco de la puerta, orientada al norte. La cubierta, aunque no se conserva, era a dos aguas estructurada sobre correas —cuyos restos pueden verse en la fotografía—, que se complementarían en el acceso al portal con un *arcu* (a modo de pórtico) o un pie derecho.

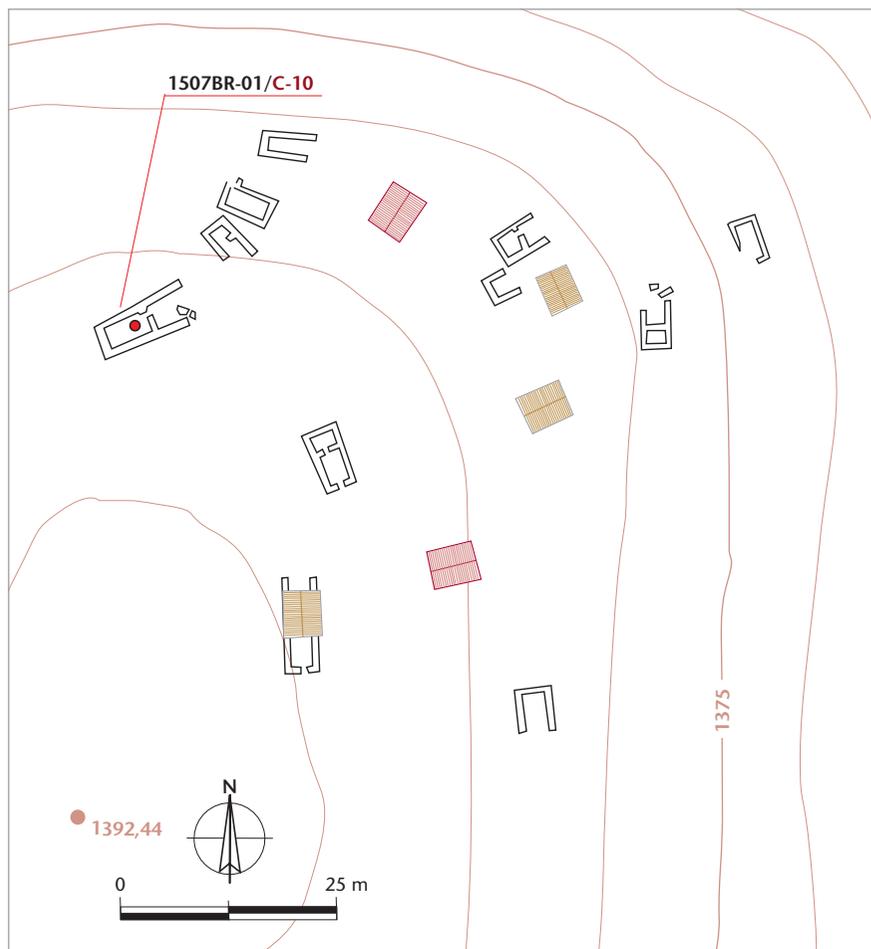
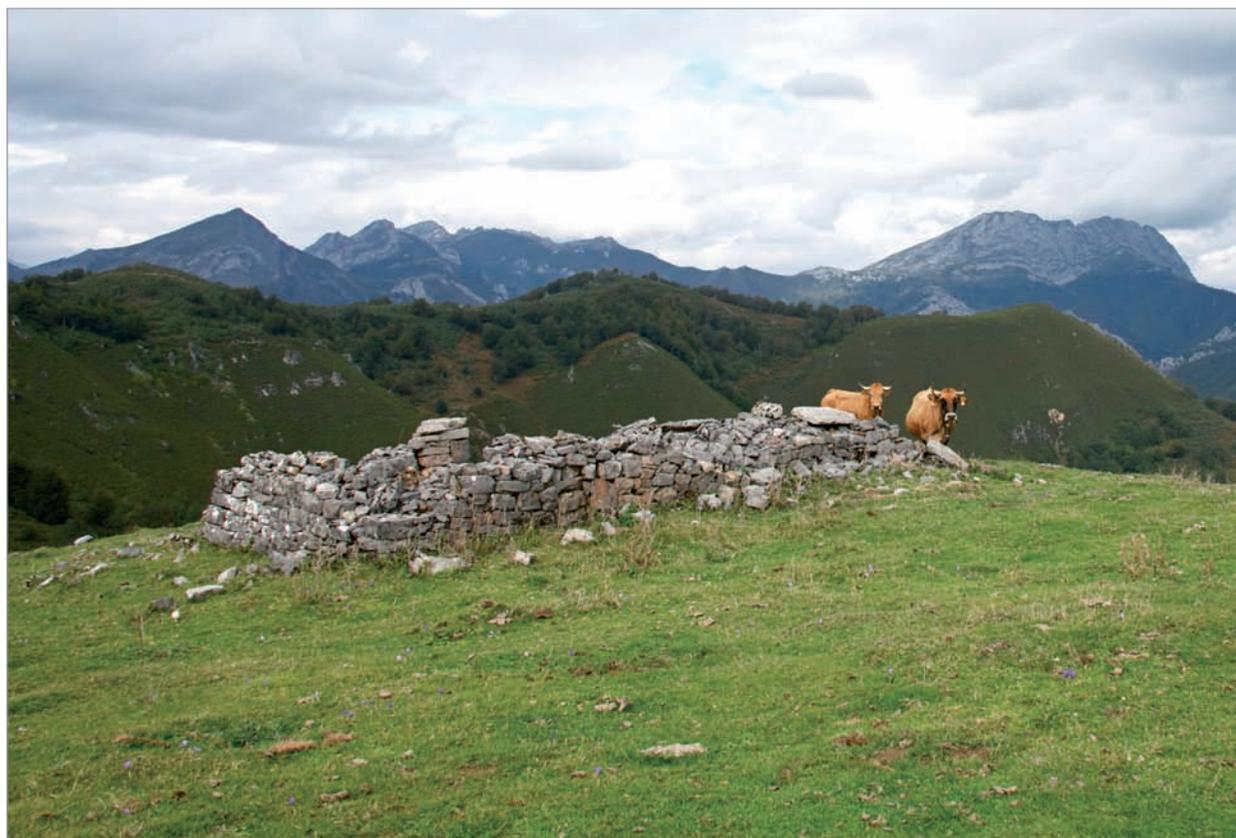
Construcción: *Cabaña y corripiu* [C-10]

Conocida como *Cabaña del Colláu d'Arriba*, se trata de una construcción muy arrasada, de larga planta rectangular —de unos 3,50 de frente por 8,70 m de fondo— y cerramientos de mampostería de piedra, con el acceso orientado al NE. El interior aparece dividido en al menos dos espacios que estaban dedicados, según las informaciones que pudimos recabar, a *corripiu* para los terneros y *cabaña* para el vaquero, sin que podamos precisar con exactitud más datos sobre el número de huecos o las características de la cubierta.

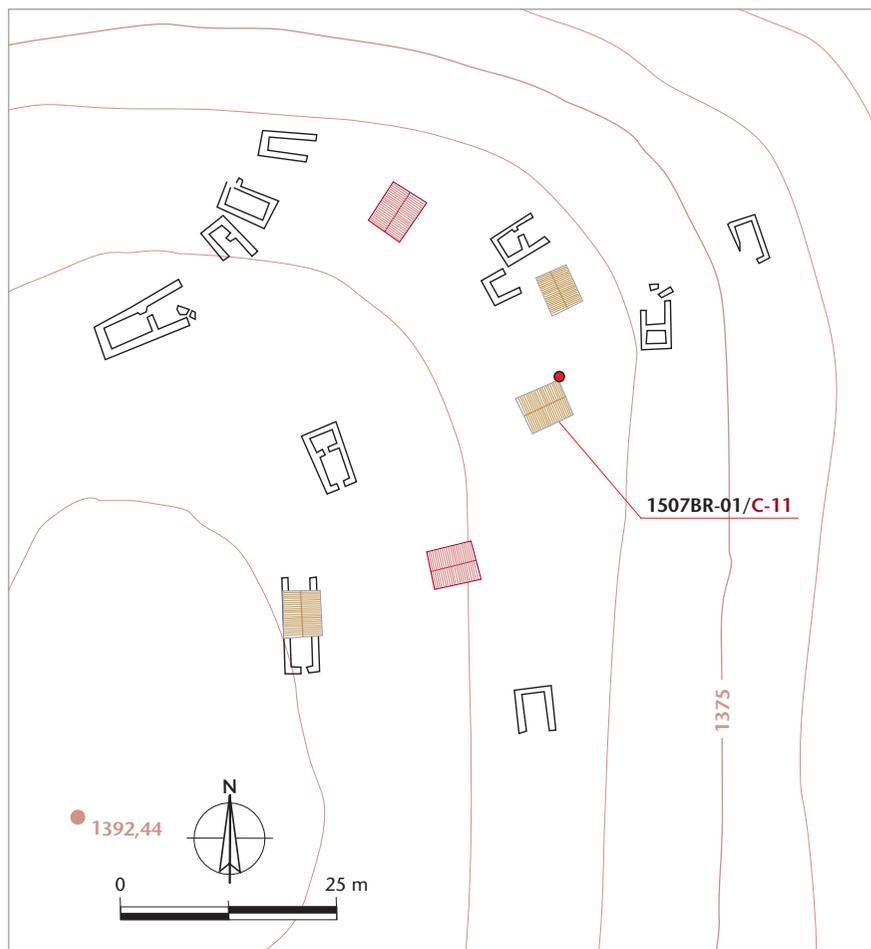
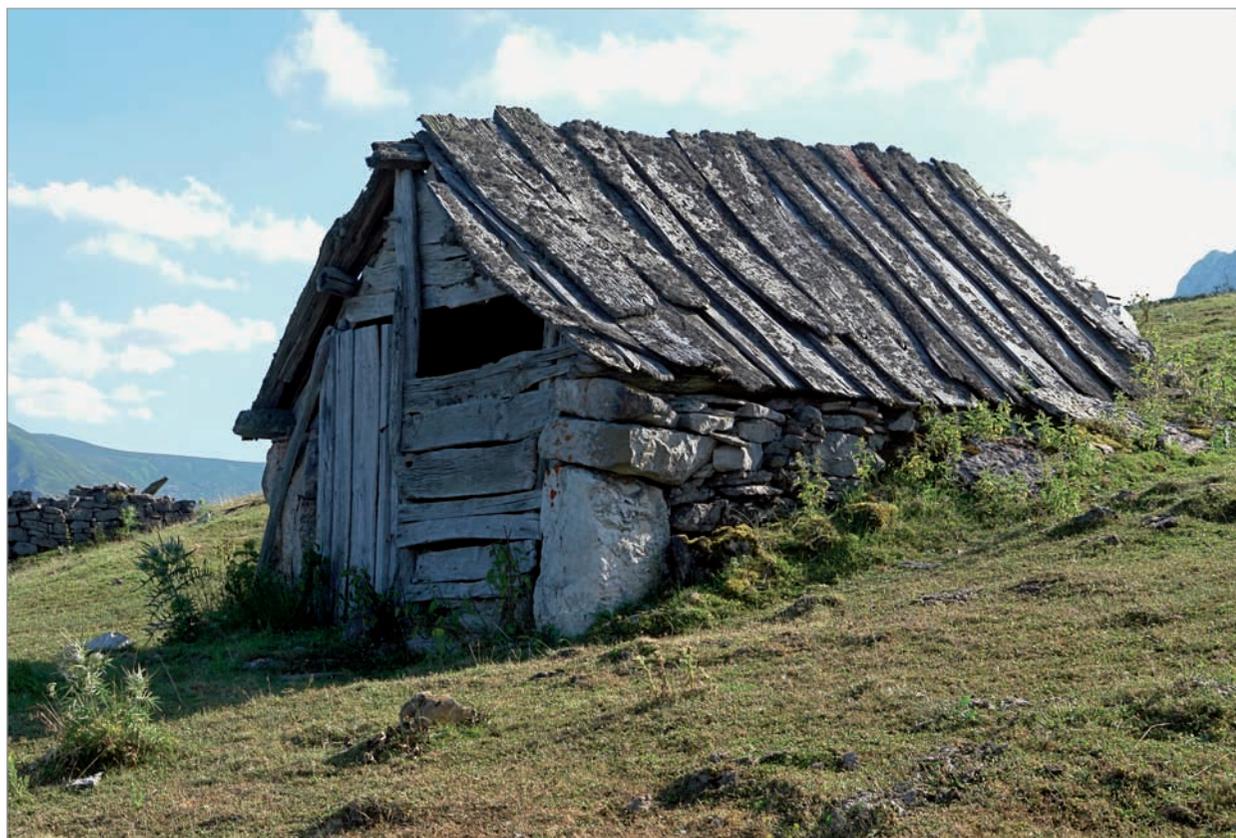
Construcción: *Cabaña de Mino* [C-11]

Construcción de planta subrectangular de pequeñas dimensiones (4 m x 3,80 m) y cerramientos de mampostería de piedra vista, con cubierta de tabla a dos aguas estructurada con correas sobre los hastiales y pie derecho. En el frente, orientado al E, los muros laterales se prolongan en avance creando un portal de entrada hermetizado con tablazón. La puerta, en posición excéntrica, da acceso a la *cabaña* para el vaquero que aún conserva el equipamiento tradicional: *llar* con *chispera*, banco, cama, *tornera* y *vasar*. Cuenta como construcción complementaria con un *cortixu* o *corripiu* para la estabulación de los terneros en sus inmediaciones. Nº de Catálogo: [1509BR-01/C-07].

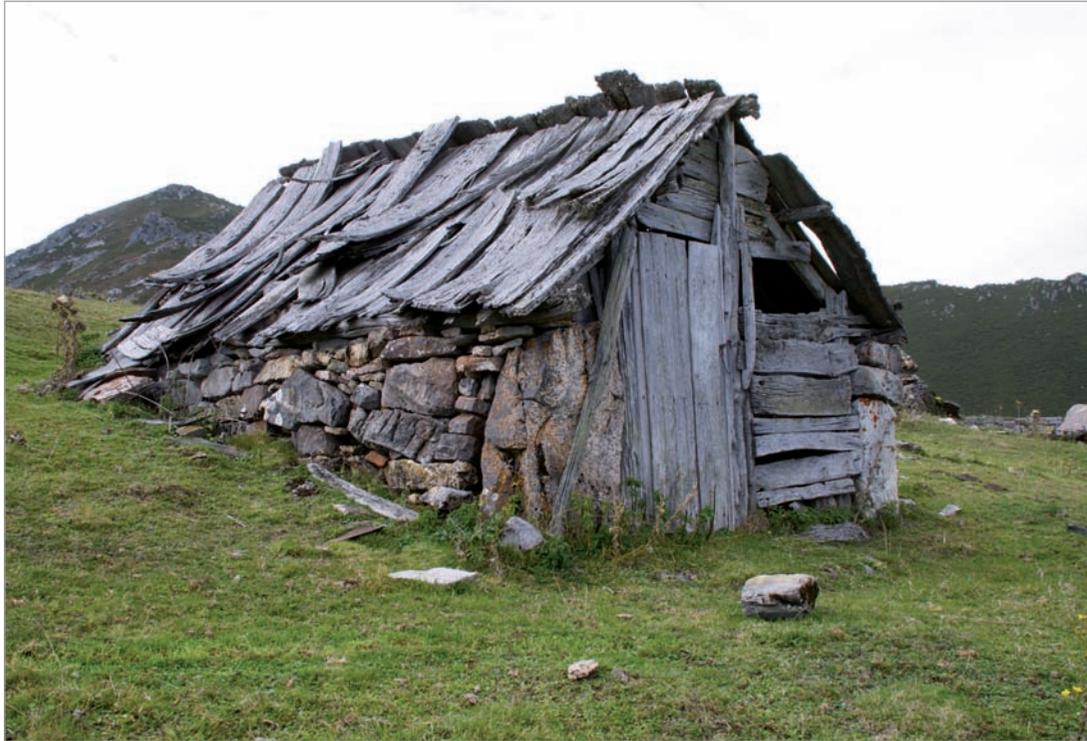
1

1. La construcción desde el lado NE. Destaca la cubierta, a dos aguas, de tabla de *espina* de roble ya en mal estado de conservación; las tablas van solapadas, fijadas con clavos a las correas que conforman la armadura de la cubierta. Un punto delicado respecto a la posibilidad de filtrar humedades, la cumbreira, se soluciona aquí mediante la prolongación de uno de los faldones, que cubre la línea de intersección de los dos planos de cubierta.

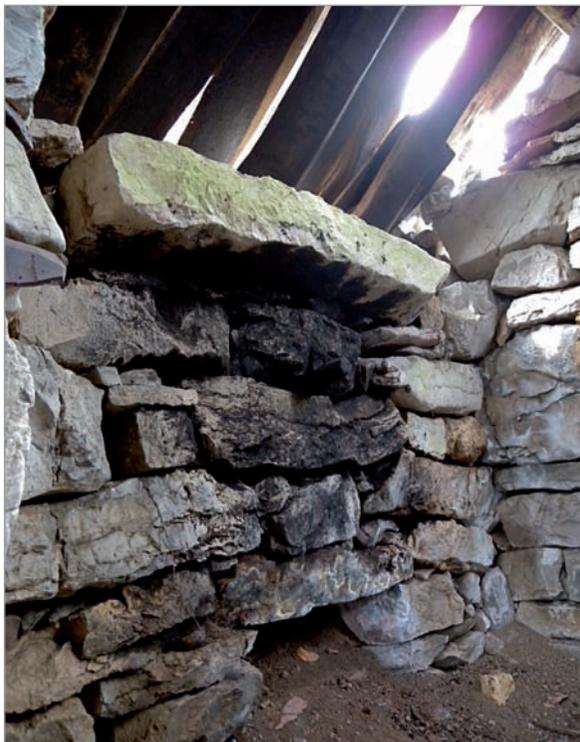
1. En el interior de la cabaña, sobre uno de los muros laterales, un pequeño hueco aloja el *llar* o cocina terrena de fuego abierto, sobre el que se sitúa la *chispera*: una repisa de piedra que impide que las chispas lleguen a la cubierta. Frente a él, en el muro opuesto, se sitúa la cama.

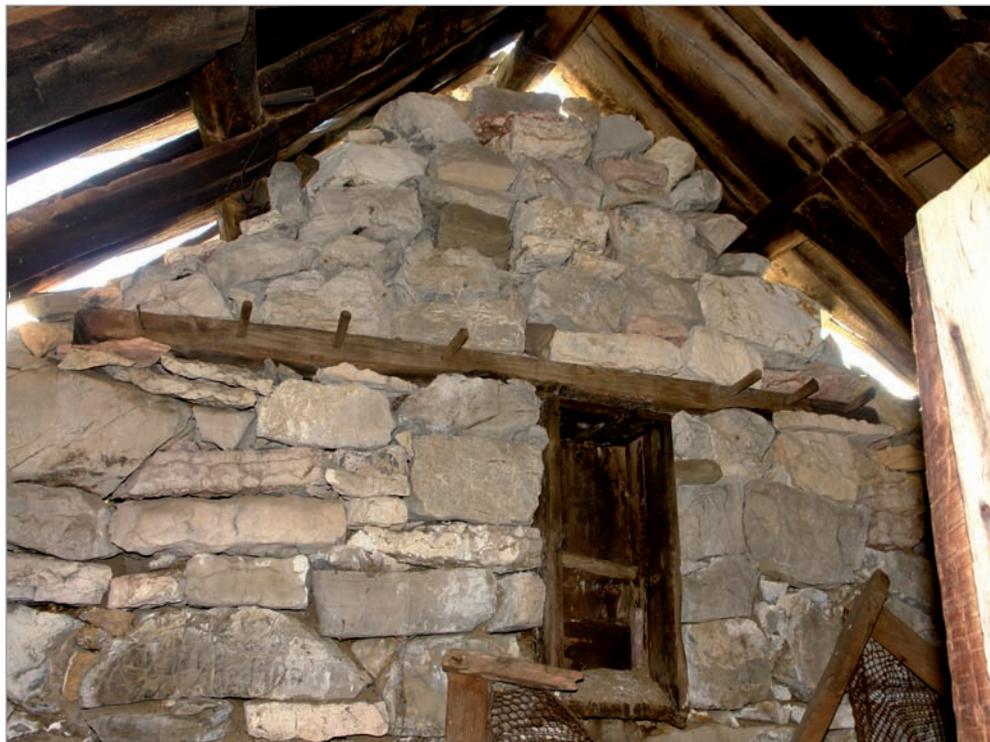
2. Detalle del hastial posterior desde el interior. Destaca el *vasar* o *lacena*, pequeño armario empotrado en el muro, y la *tornera* o colgadero para la ropa, el *ballicu* (odre) y *les cuernas de mecer* (cuernas para el ordeño).

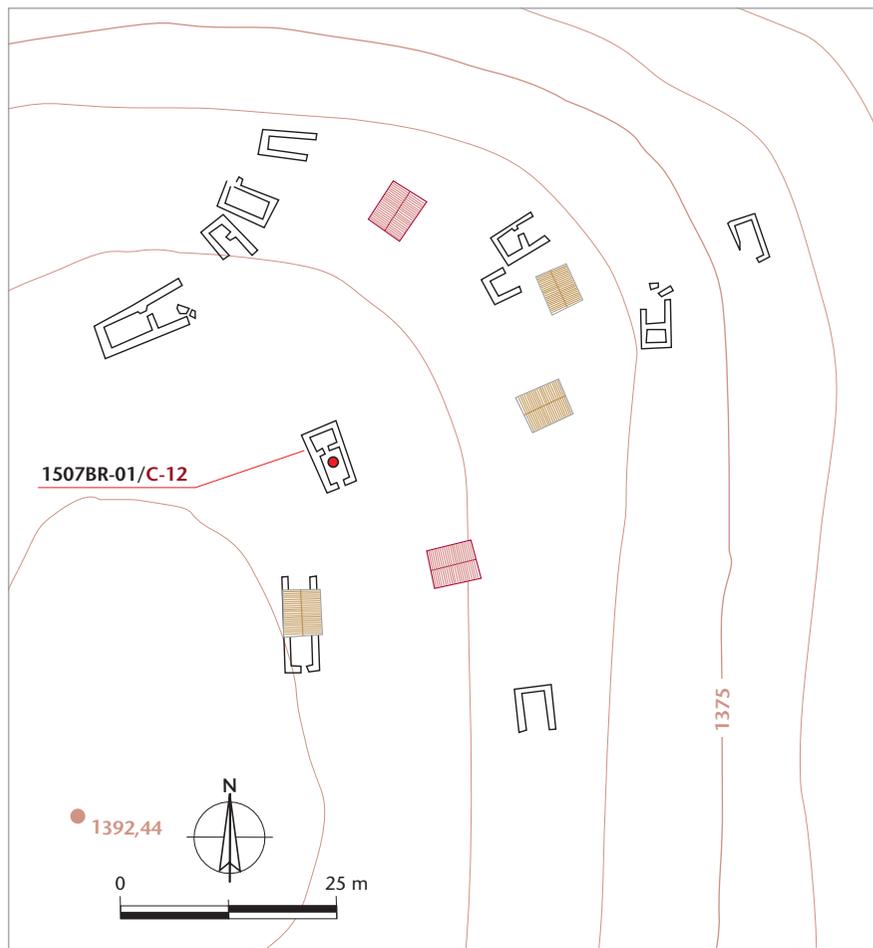
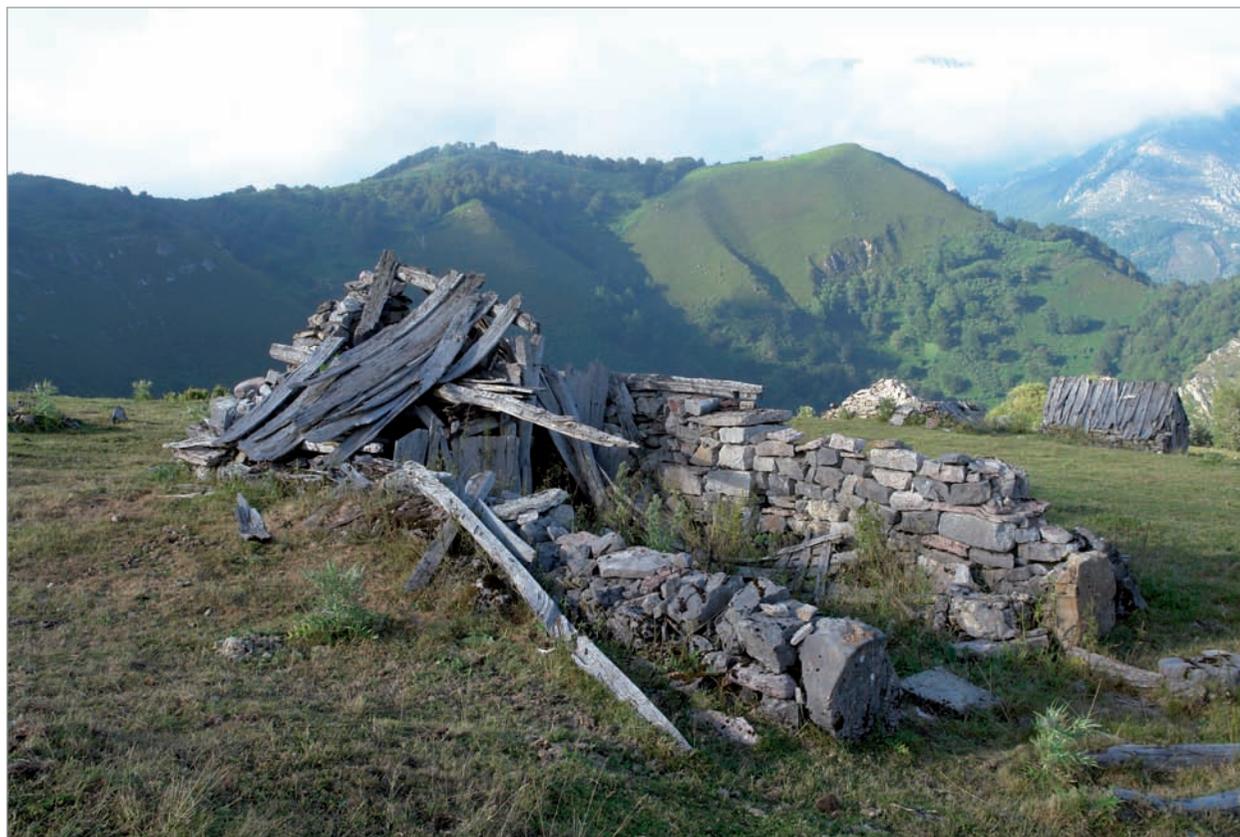
CATÁLOGO DE CONSTRUCCIONES Construcción: Cabaña [C-12]

Construcción de planta rectangular de unos 3,40 m de frente por 7,20 m de fondo. Presenta cerramientos de mampostería de piedra vista y el interior se distribuía en dos estancias: la *cabaña* del vaquero y el *portal*, separándose ambos espacios con tabique de tablas verticales. Parece que disponía como único hueco de la puerta, orientada al SE. La cubierta se conservaba parcialmente lo que nos permite conocer que era a dos aguas y se estructuraba sobre correas, complementando sus apoyos con pie derecho, en el acceso a la cabaña, y *arcu* (a modo de pórtico) con tornapuntas, en la entrada al portal. La amplitud de este último espacio nos invita a pensar en un taller para la fabricación de madreñas.

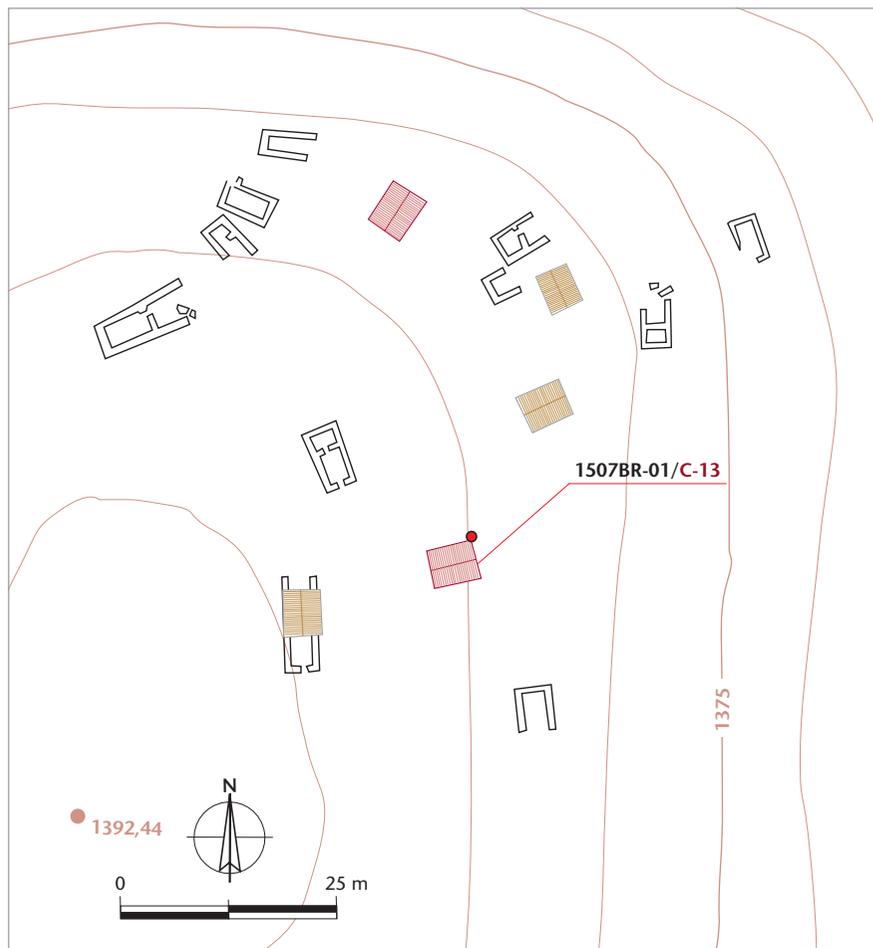
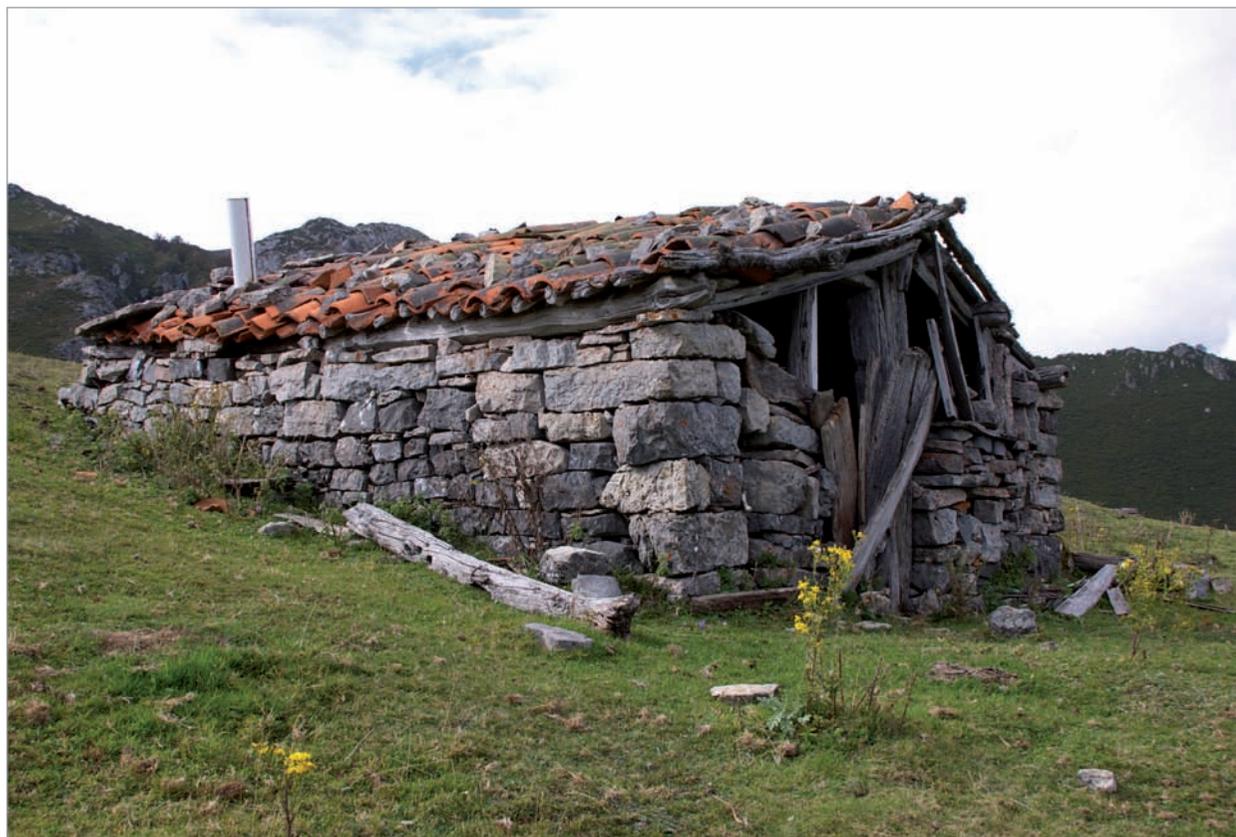
Cabaña de Ramón de Salomé [C-13]

Construcción de planta rectangular de unos 4 m de frente por 4,85 m de fondo, con cerramientos de mampostería de piedra vista y cubierta de teja a dos aguas, estructurada sobre correas y pie derecho. La cubierta incorpora una hilada de *llábanes* sobre el hastial posterior, como protección frente al viento. Los muros laterales se prolongan en fachada creando un portal de acceso orientado al NE, cerrado parcialmente al exterior por murete de mampostería. El interior acogía la *cabaña* o habitáculo del vaquero a la que antecede el *portal*, separados ambos espacios por muro de mampostería de piedra. La construcción se encuentra en deficiente estado de conservación.

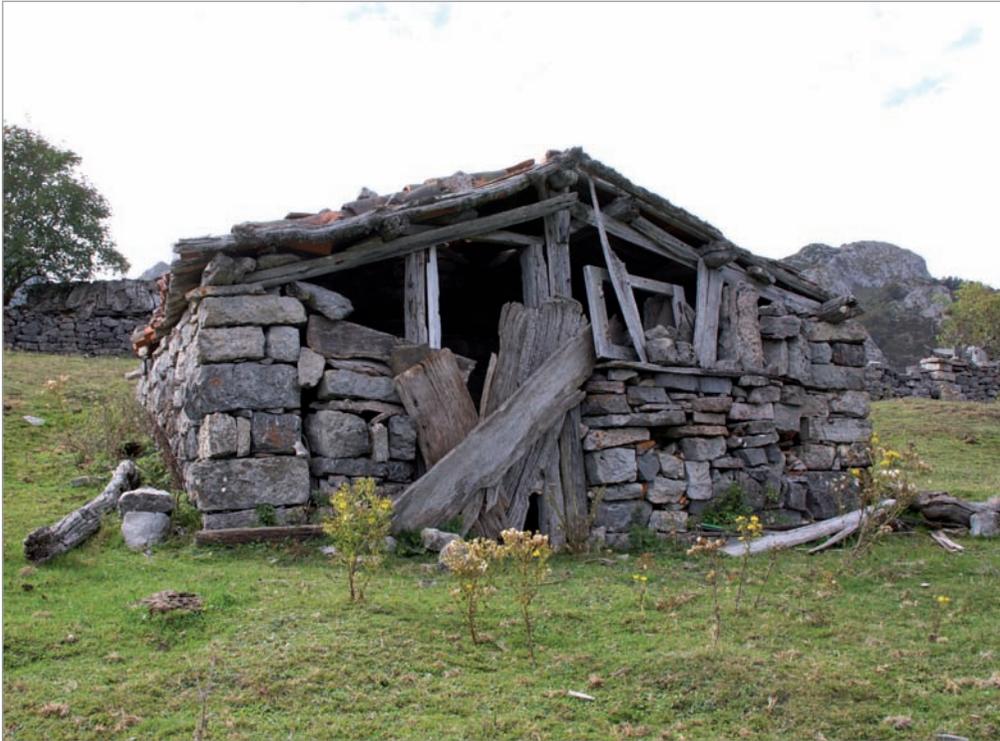
1

1. El frente de la cabaña orientado al E. El interior se distribuye en dos espacios: el *portal*, parcialmente cerrado aquí con murete de mampostería, y la *cabaña*, espacio donde habita el vaquero durante su estancia en la *mayada*.

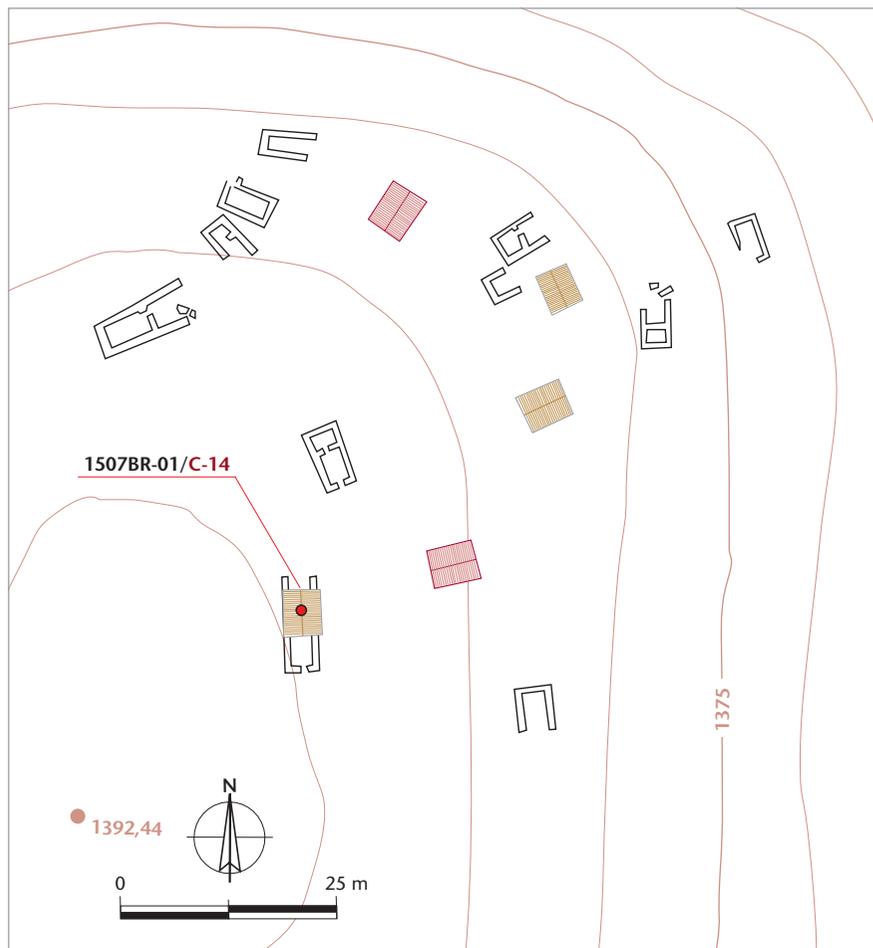
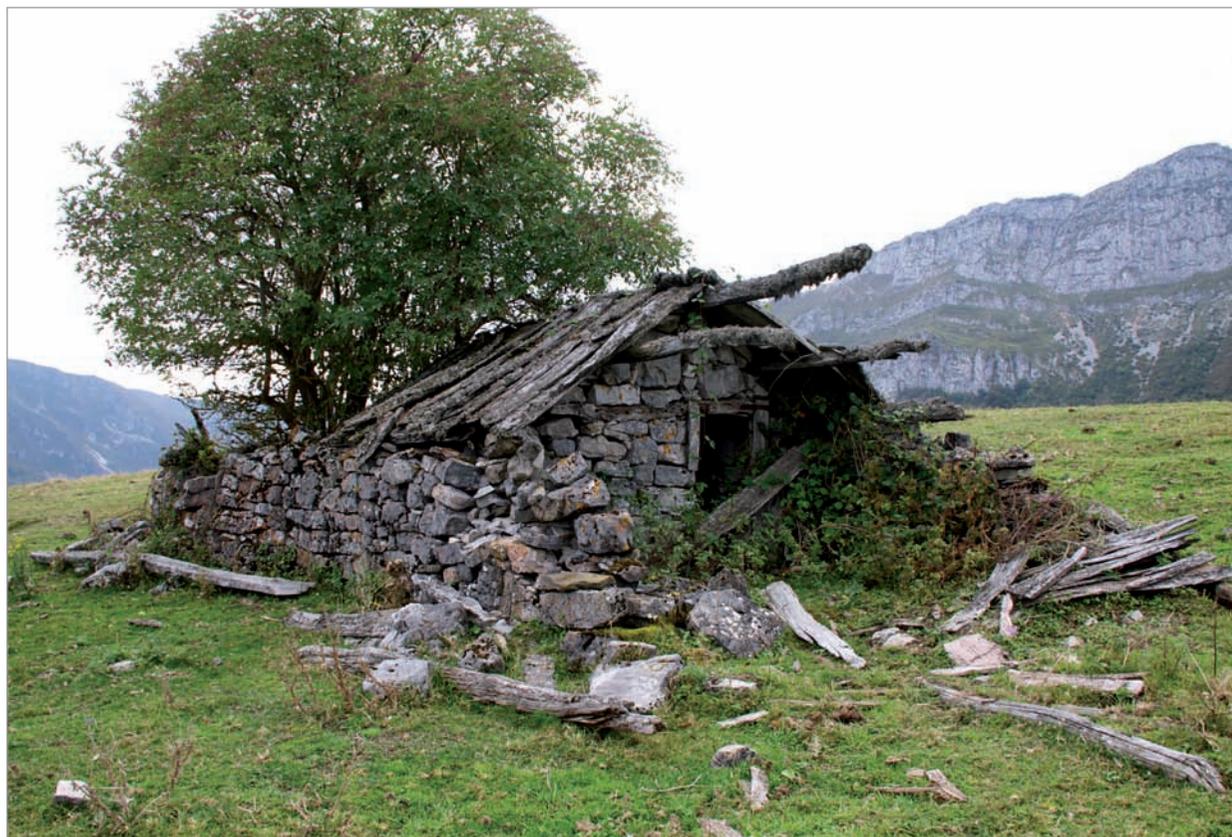
CATÁLOGO DE CONSTRUCCIONES Construcción: *Cabaña de Salvadorín* [C-14]

Construcción de larga planta rectangular de unos 3,90 de frente por 9 m de fondo, con cerramientos de mampostería de piedra vista y cubierta de tabla a dos aguas estructurada sobre correas. Agrupa, adosados en hilera: la *cabaña* del vaquero, a la que antecedía un portal, hoy en ruina; y el *corripiu* o *cortixu* para estabular los terneros. Ambos espacios disponían de un muro posterior común, de manera que el acceso se verificaba por lugares diametralmente opuestos: la *cabaña* se abría hacia el norte y el *corripiu* hacia el sur. El conjunto se encuentra en proceso de ruina, con el portal y el *corripiu* arrasados y solamente la *cabaña* se conserva en pie.

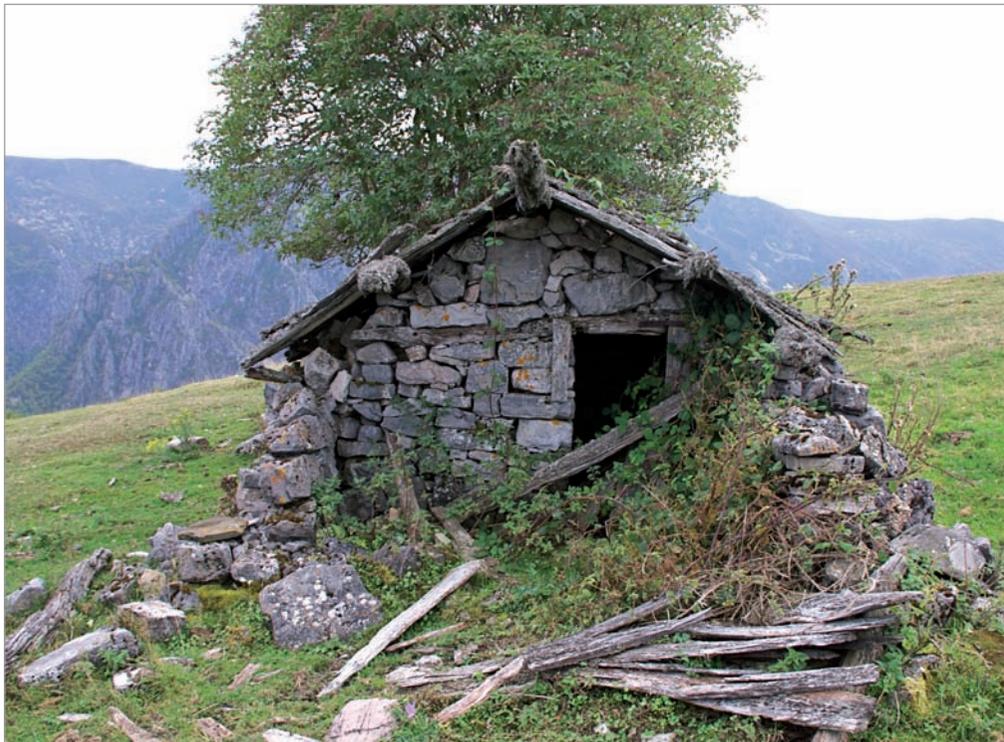
1

1. El frente de la *cabaña* del vaquero, orientado al norte. A esta estancia antecedía un portal cubierto, definido por el avance de los muros laterales, del que podemos apreciar su ruina.

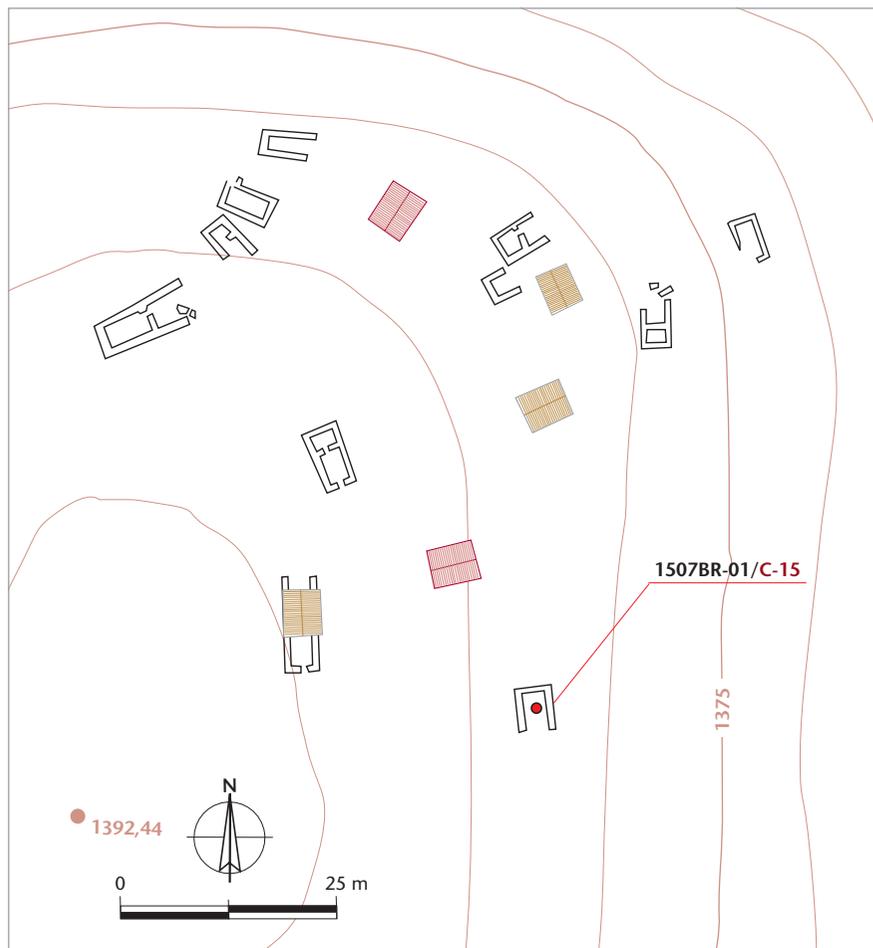
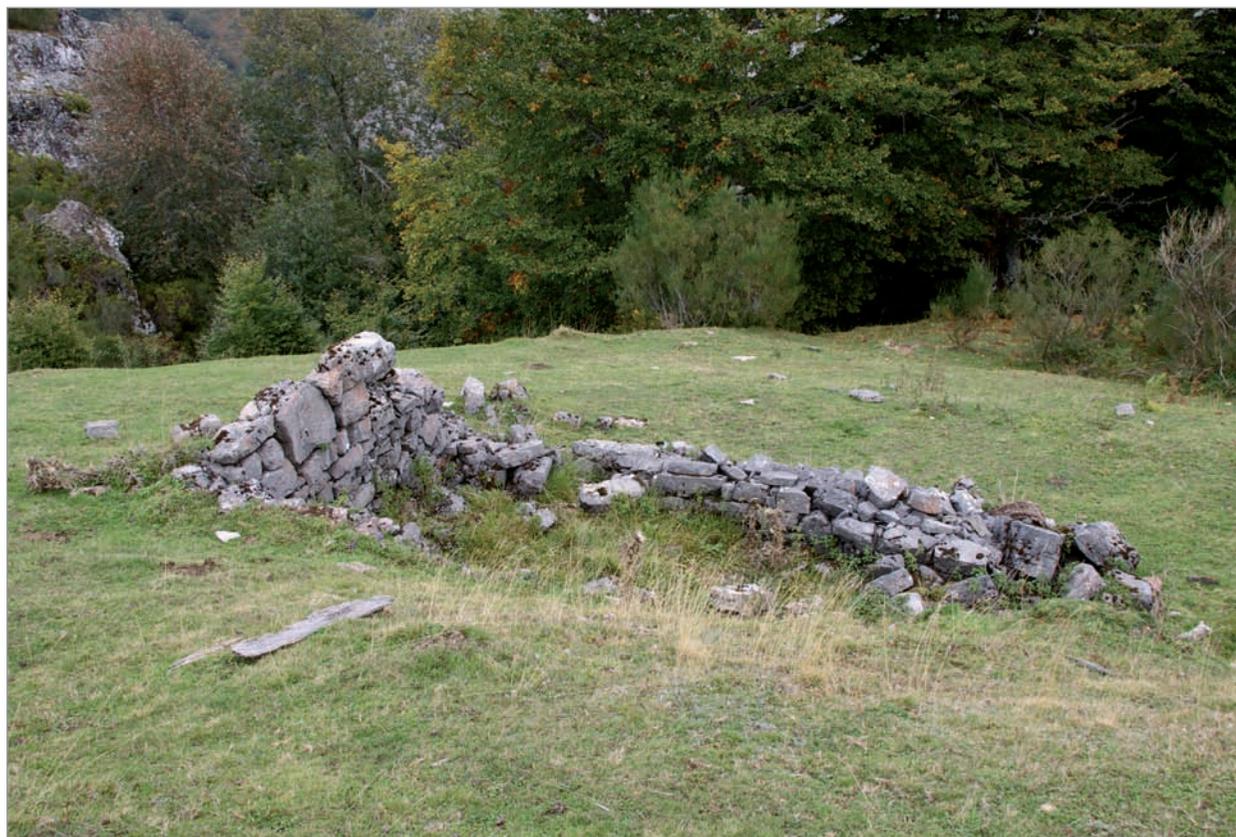
Construcción: *Corripiu de Manuel* [C-15]

Restos de un *cortixu* o *corripiu* de planta rectangular de unos 3,70 m de frente por 5,80 m de fondo, con cerramientos de mampostería de piedra vista, que estuvo en uso como cuadra de *xatos* (terneros). La construcción está en ruina, conservando tan solo el arranque perimetral de los muros, lo que nos impide precisar las características de la cubierta y otros aspectos constructivos, como la distribución o el número de huecos. El acceso se situaba en el lado sur.

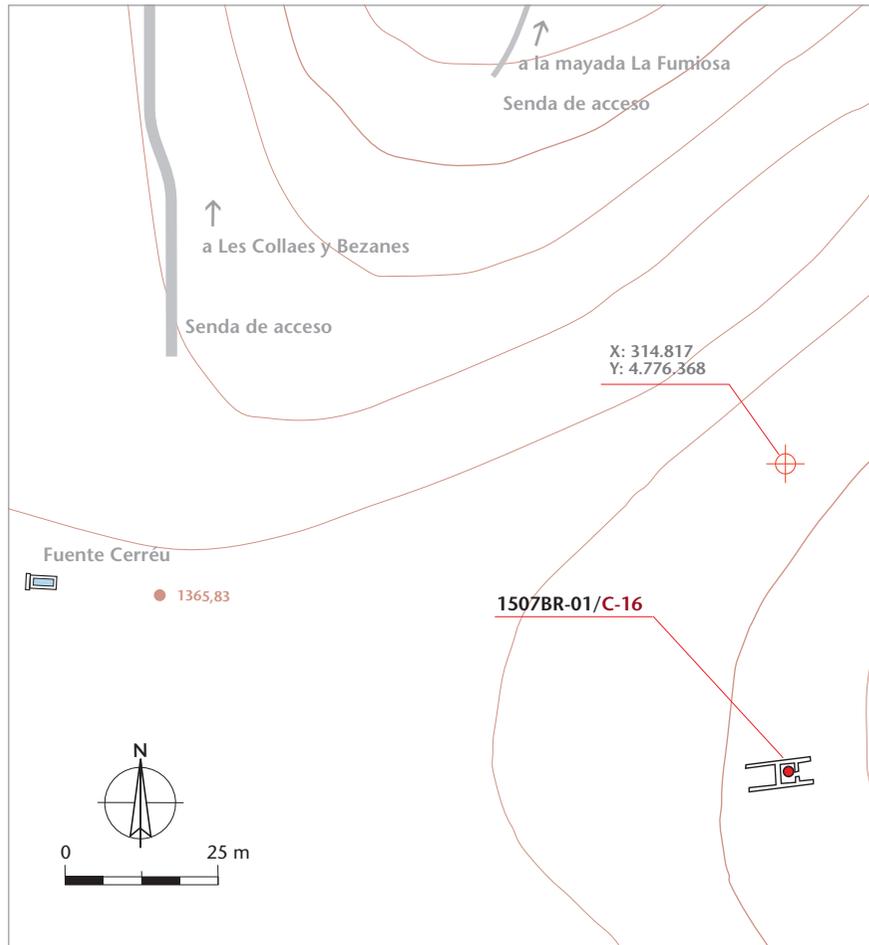
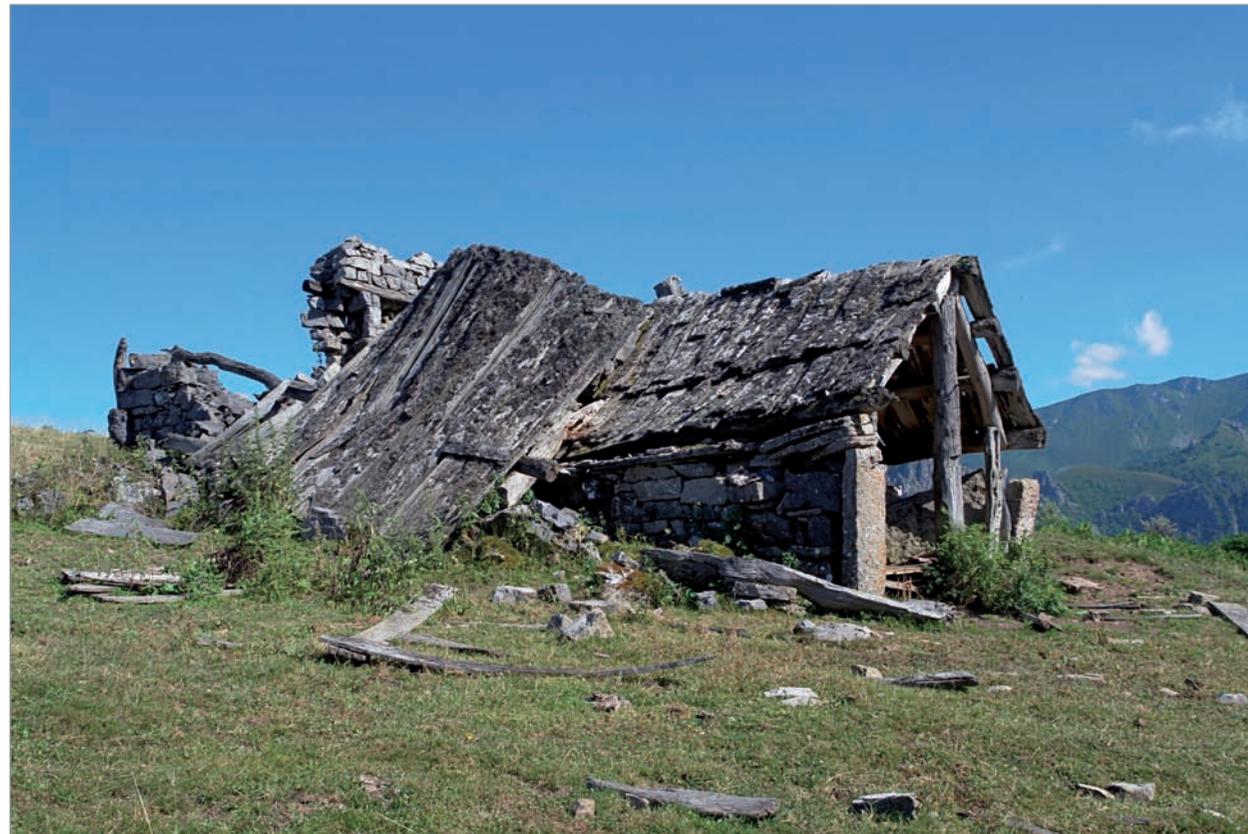
Cabaña y corripiu d'Aníbal [C-16]

Ruinas de una construcción compleja de planta rectangular, de 9 x 4 m, con cerramientos de mampostería de piedra vista y cubierta de tabla a dos aguas estructurada sobre correas, pies derechos y *arcu*. Asentada en talud, presenta un volumen escalonado, distribuyéndose en dos pisos con accesos diferenciados desde las distintas cotas de la pendiente: la *cabaña* del vaquero arriba, a la que antecede un portal; y un *corripiu* abajo, disponiendo también de un portal de entrada. El acceso se verificaba por lugares diametralmente opuestos: la *cabaña*, en la parte alta, se abría hacia el este y el *corripiu*, en la planta inferior, hacia el oeste. El conjunto, que era de gran interés, se encuentra en la actualidad totalmente arrasado.

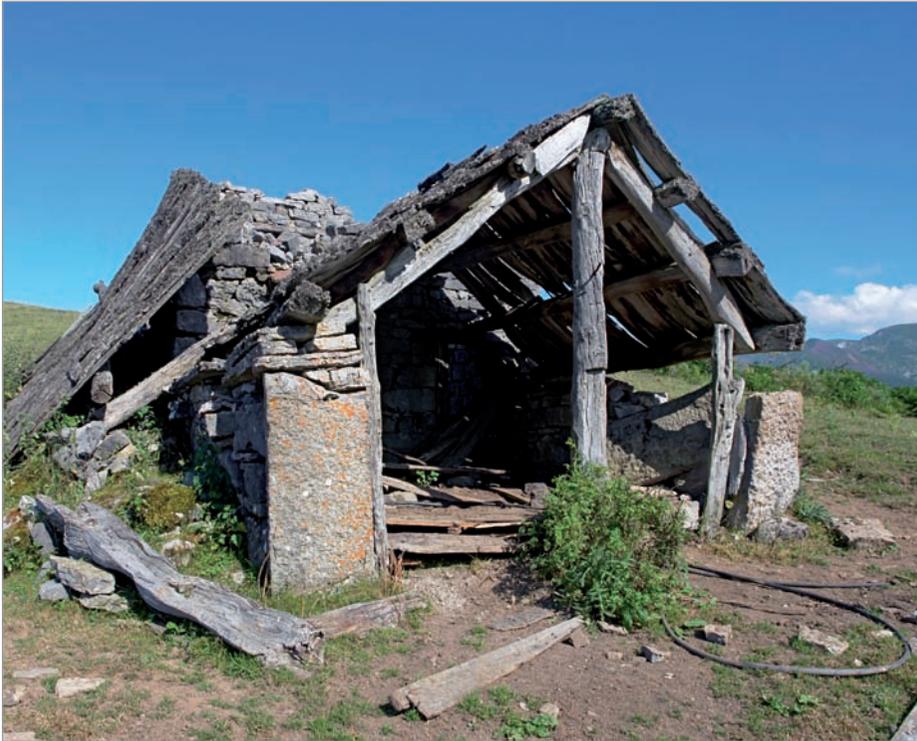
1

1. Vista de la fachada oeste, en la cota baja de la pendiente, con la entrada al *corripiu* a través de un amplio portal. Presenta cubierta a dos aguas de tabla de roble, estructurada sobre correas, *arcu* y pie derecho, destacando la solución del *combral*, con un tronco ahuecado que cubre el encuentro de los faldones. Foto: Ástur Paredes (2008).

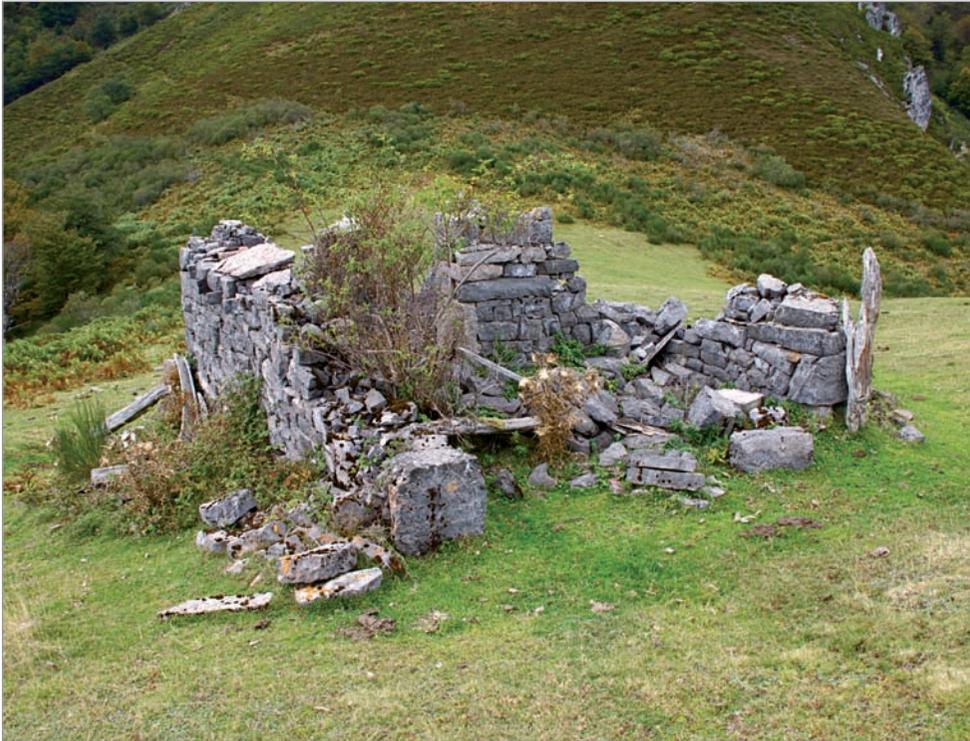
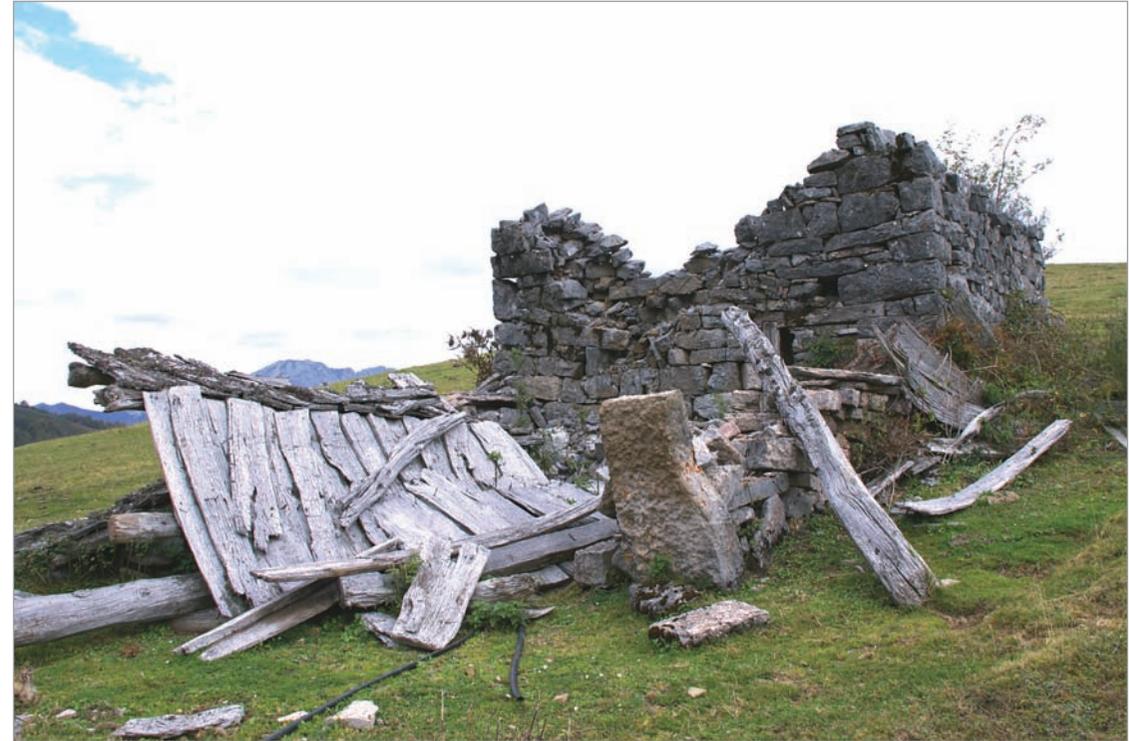
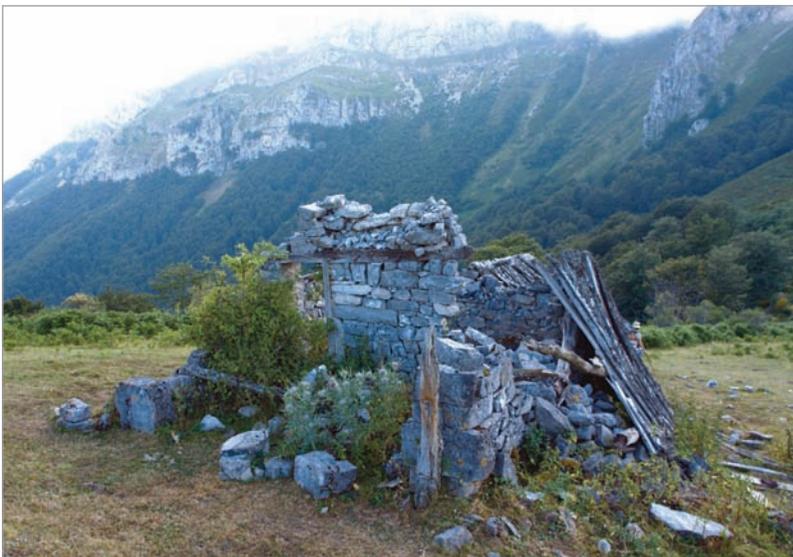
1. Lamentablemente, en la actualidad la construcción está en ruina total. Vista desde el lado Este, con el acceso a la *cabaña* en la cota alta de la pendiente.
2. Desde el lado opuesto, aspecto actual del portalón que conducía al *corripiu*, situado bajo la *cabaña* del vaquero.
3. Las ruinas del portal, con la puerta de acceso a la *cabaña* en posición excéntrica. A su derecha, encajada en el muro, la *tornera* o colgadero para los zurrones, el *ballicu* u odre, *les cuernes de mecer* (cuernas para el ordeño), etc.
