## MELORDAÑA (CASU)

Nº Catálogo: 1506BR-01

### RESUMEN

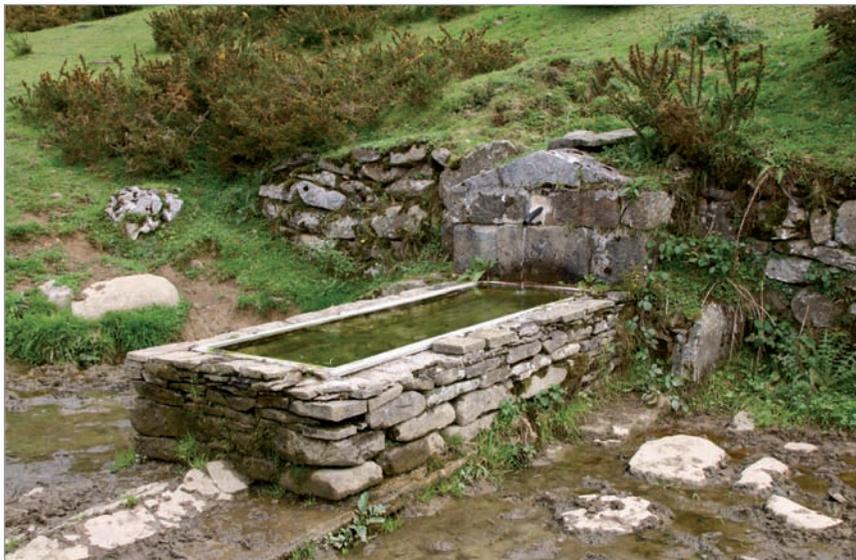
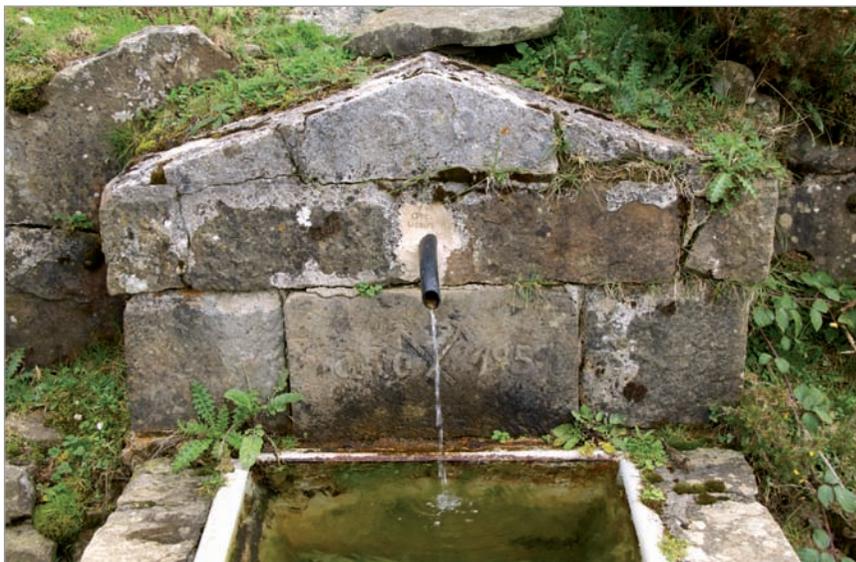
1

1. Melordaña cuenta como equipamiento colectivo con una fuente-abrevadero —*el bebederu la mayada*— [x: 315.476; y: 4.783.958] construido por el Distrito Forestal de la provincia en 1959. En su cercanía, hacia el oeste, se recuerda la existencia de *La Bolera*, un espacio dedicado al juego de los bolos en la modalidad de *cuatreada*.

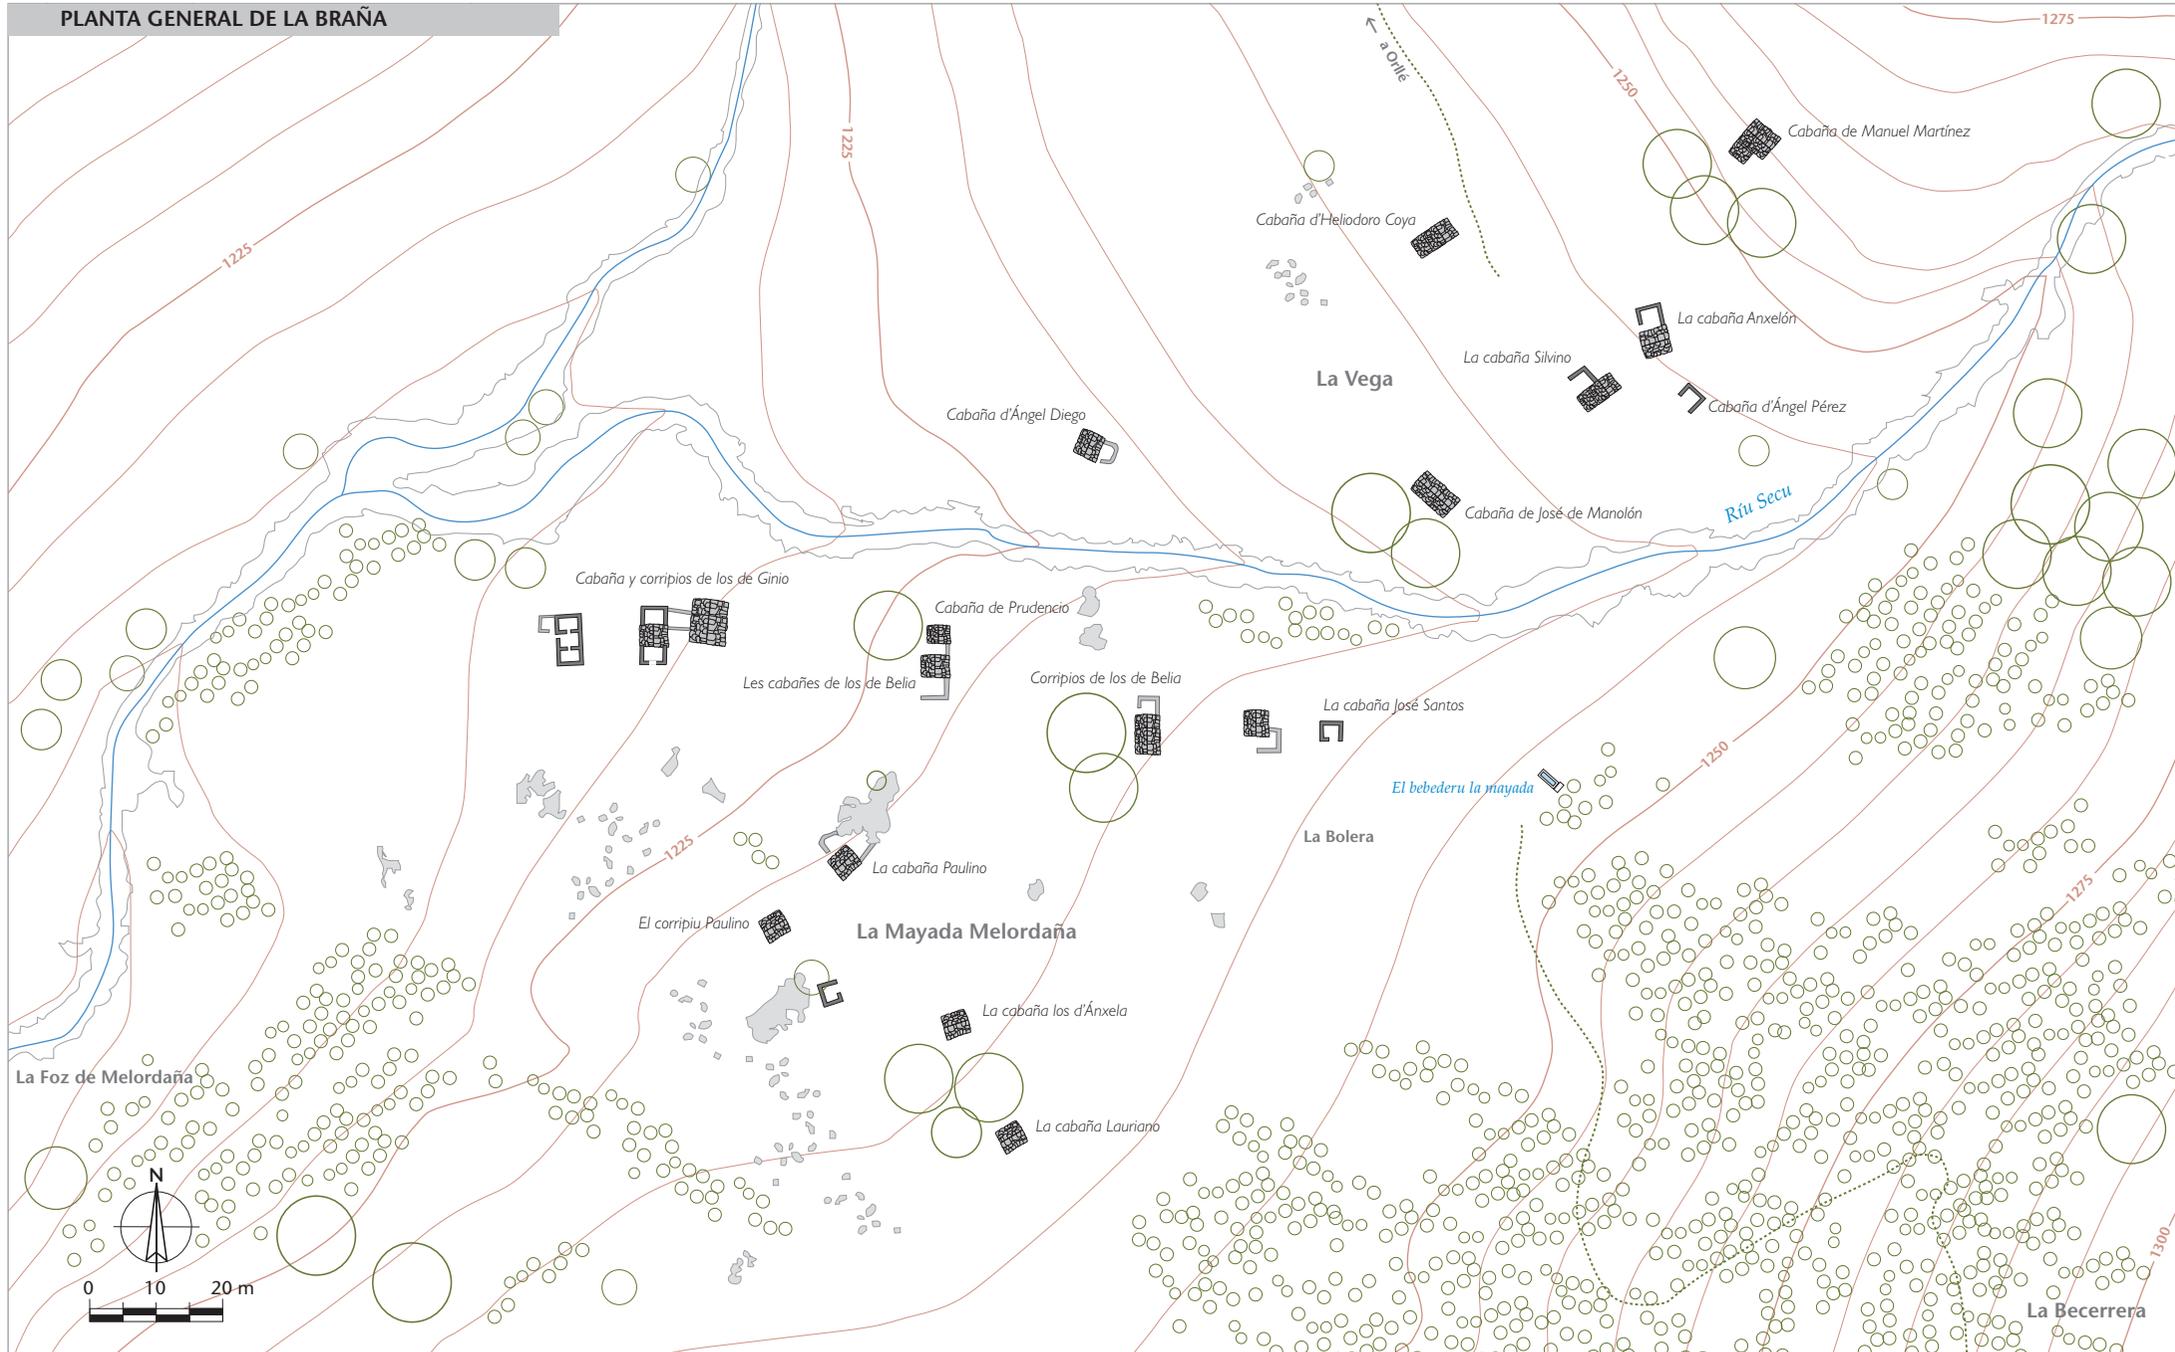
PLANTA GENERAL DE LA BRAÑA

TIPOLOGÍA DE LAS CONSTRUCCIONES	Equipamientos	Valor del conjunto	Valor ambiental	ESTADO DE CONSERVACIÓN DE LAS CONSTRUCCIONES					CARÁCTER ESTÉTICO	
				Buena	Aceptable	Deficiente	Ruina parcial	Ruina total	Tradicional	Reformadas
Nº de construcciones: 20	1 Fuente-abrevadero	Muy elevado	Muy elevado	0	2	9	4	5	20	0

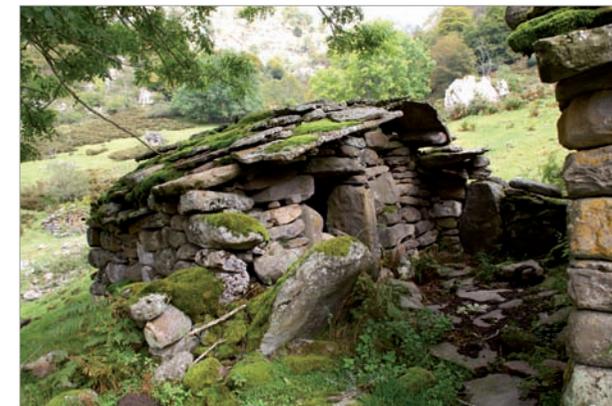
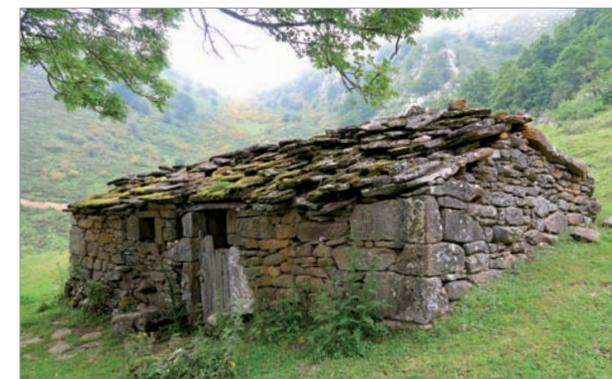
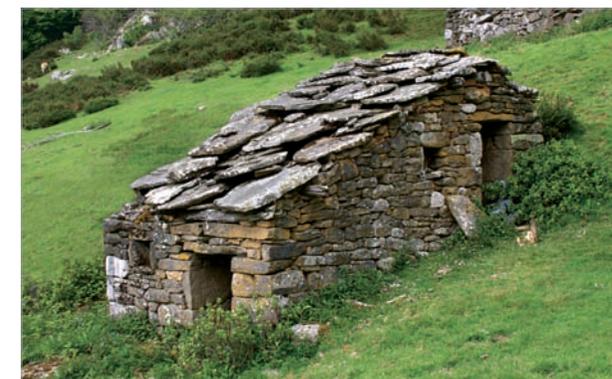
Tipo 1 Cabaña

Construcción compacta, de planta rectangular alargada, con cerramientos de mampostería de piedra en seco y cubierta de *llábanes* a doble vertiente, de longitudes marcadamente asimétricas. Asentada a *mataturria* (contra el talud) en la línea de bisectriz de la ladera, se distribuye interiormente en dos alturas con accesos diferenciados desde el exterior: la *cabaña* para los vaqueros arriba, con entrada desde la parte alta de la pendiente, y el *corripiu* para los *xatos* (terneros) en la planta inferior. Su denominación deriva del *treme de cebatu* o panel de varas entretejidas, que constituye la base del lecho de los vaqueros en la planta alta, sirviendo al mismo tiempo de cerramiento superior del *corripiu*.

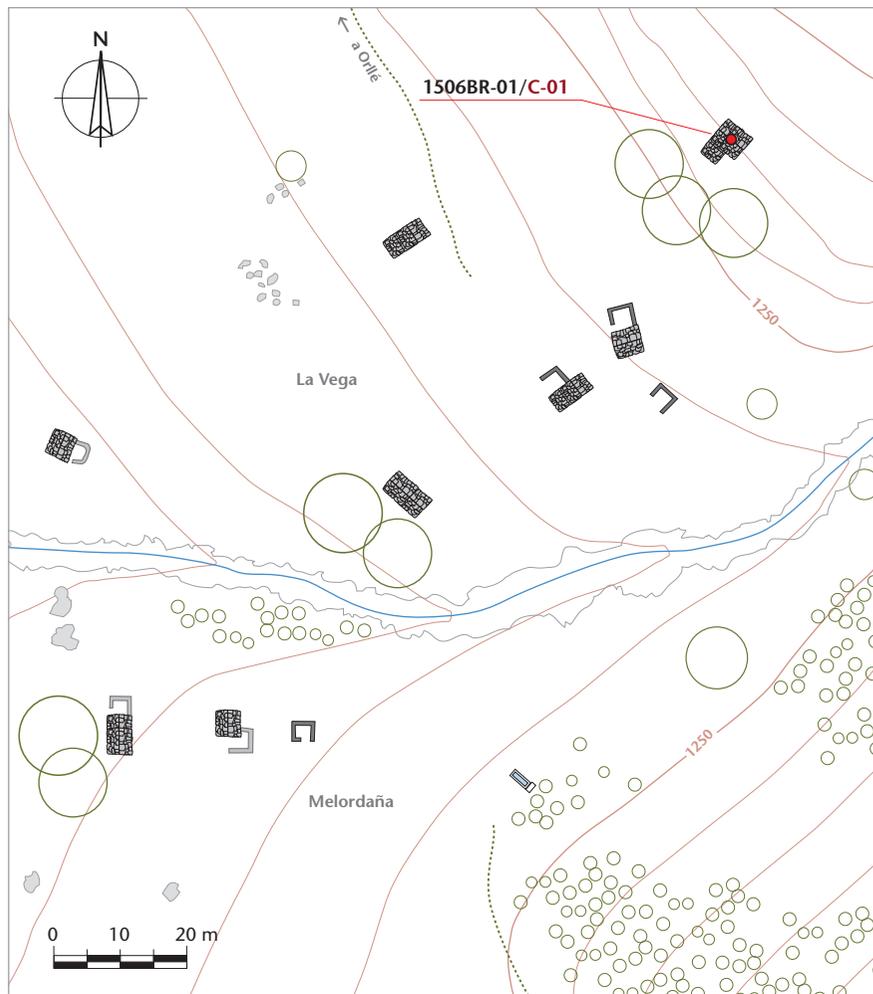
Cabaña de Manuel Martínez [C-01]

Situada en La Vega, esta construcción está compuesta por una *cabaña de treme* y un corral adosados, con cubierta a dos aguas de *llábanes*. La cabaña tiene planta rectangular de 4,83 m de frente por 2,91 m de fondo y cerramientos de mampostería de piedra en seco. Asentada a *mataturria* (contra el talud), se distribuye interiormente en dos alturas, con accesos diferenciados desde el exterior: la *cabaña* para los vaqueros arriba, con acceso desde la parte alta de la pendiente por la fachada sureste, y el *corripiu* para los *xatos* (terneros) en el piso inferior, con acceso por el costado suroeste. Adosado en la trasera de la construcción, un muro en «U» acota un espacio de poco menos de 17 m cuadrados: el *corripiu* de las vacas, que dispone de dos puertas de comunicación: una con el exterior y otra con el *corripiu* de los *xatos*. Presenta aceptable estado de conservación.

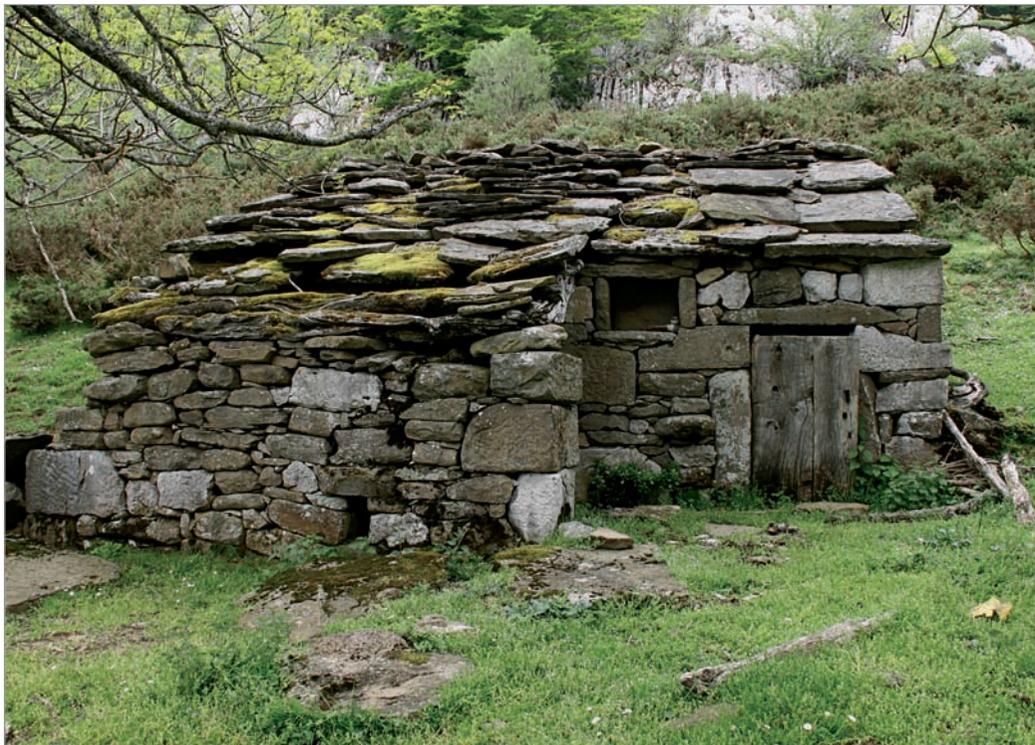
1

1. Alzado suroeste de la construcción donde podemos ver la puerta del *corripio* de los *xatos*, a la derecha, un *ventán* o nicho para depositar objetos alojado en el muro y, en avance, el cerramiento exterior del *corral* de las vacas. Se observa aquí, en la parte inferior del muro, un pequeño orificio de desagüe a favor de la pendiente.

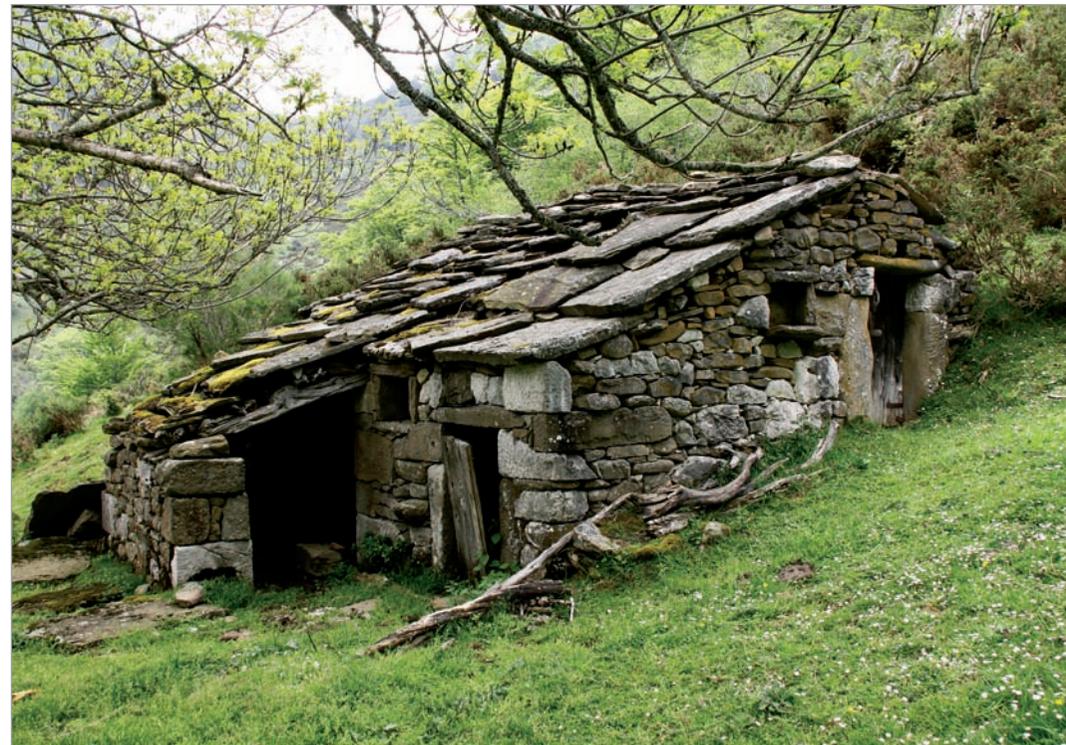
2

2. Vista de la construcción desde el sur, con el acceso al *corral* de las vacas a la izquierda y la puerta de la *cabaña* de los vaqueros en la parte alta de la pendiente. A destacar el tamaño considerable de *les llábanes* de la cubierta.

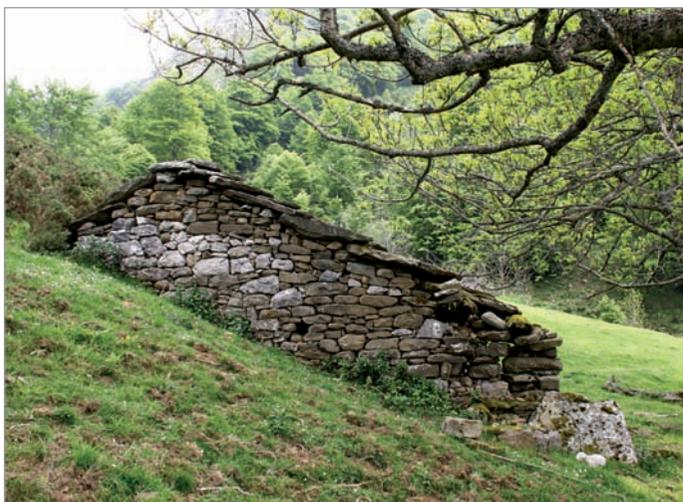
3

3. La vista posterior de la construcción muestra su asentamiento *a mataturria* (contra el talud) con su superficie semiexcavada en el terreno y aprovechando la pendiente para establecer dos niveles en el interior.

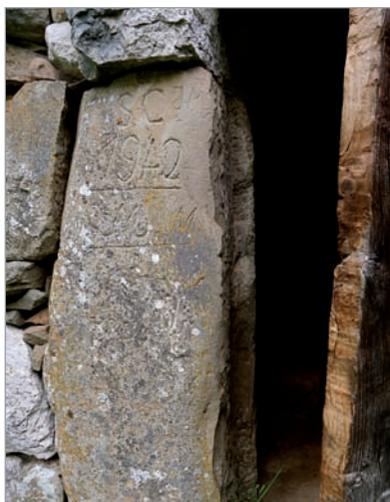
4

4. Una de las piedras que sirven de jamba a la puerta de la *cabaña* muestran unas iniciales y la fecha de construcción: «SC / 1942 / MM». Las primeras corresponden a Serafín Cosme, el cantero de El Campu que realizó la obra en 1942, y las segundas al propietario de la *cabaña*, Manuel Martínez.

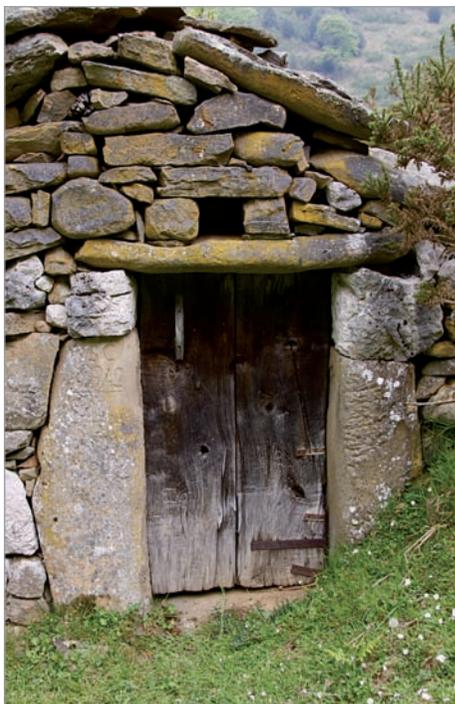
1

1. Puerta de acceso a la *cabaña* con un respiradero sobre el dintel. La *cabaña* carece de otros huecos de ventilación e iluminación.

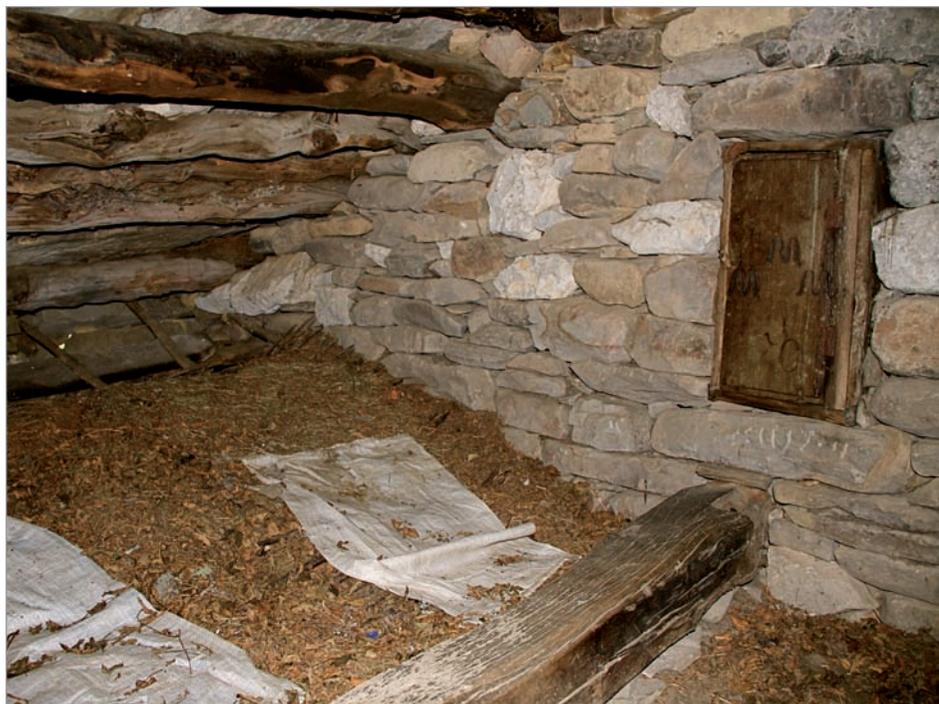
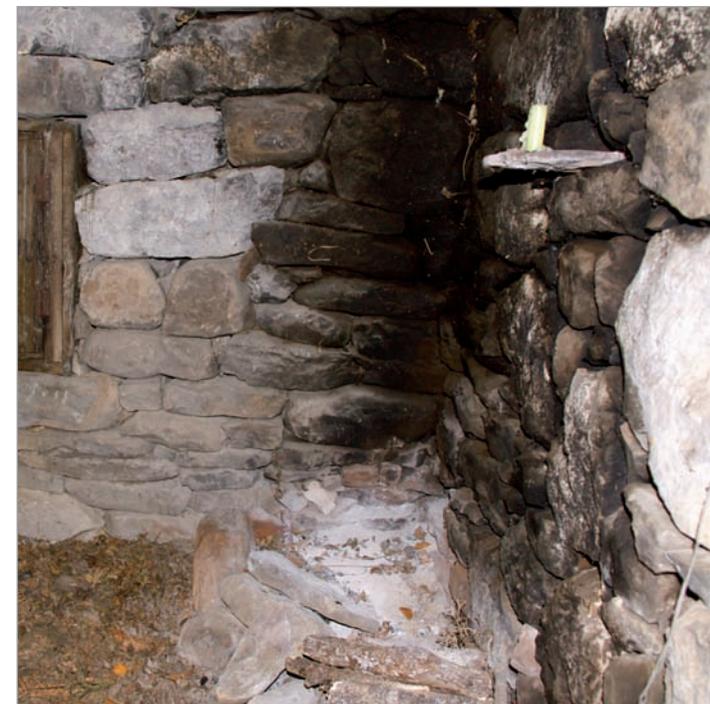
2-3. Vista del interior, de 6,7 m cuadrados, con el *calamiñeru* o banco corrido; el *camastru* o lecho colectivo que solía tener base de *cebatu* (entretrejado de varas de avellano) y sobre el que se disponía una gruesa capa de *uncia* (brezos); la *lacena* o armario para las provisiones y frente a este espacio, el *llar*: de fuego terrero abierto, que solía contar con *tórzanu* y *calamiyeres*.

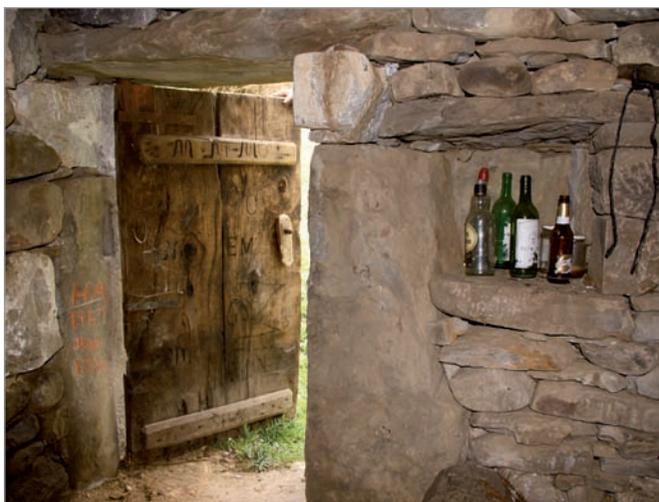
4

4. Otro aspecto del interior de la *cabaña* con un *ventán* o nicho en el muro. El uso colectivo y continuado de las *cabañas* en las *mayadas* casinas suele dejar su huella en los muros, que se traduce en numerosos epígrafes labrados con iniciales, nombres, fechas e impresiones en las puertas con los *marcos* o hierros para marcar el ganado.

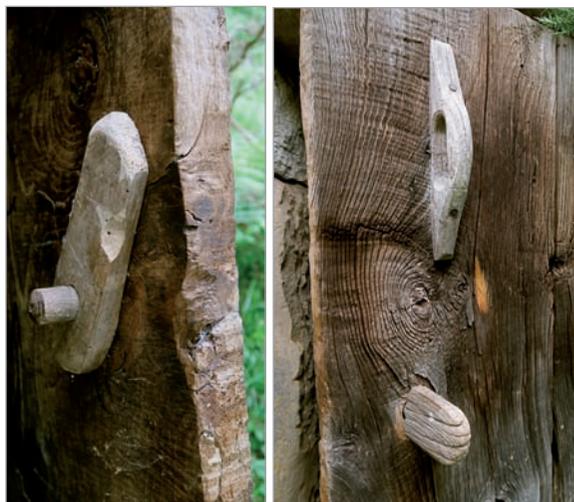
5

5. Detalle de la puerta, que se cierra con una sencilla *perllera* de madera.

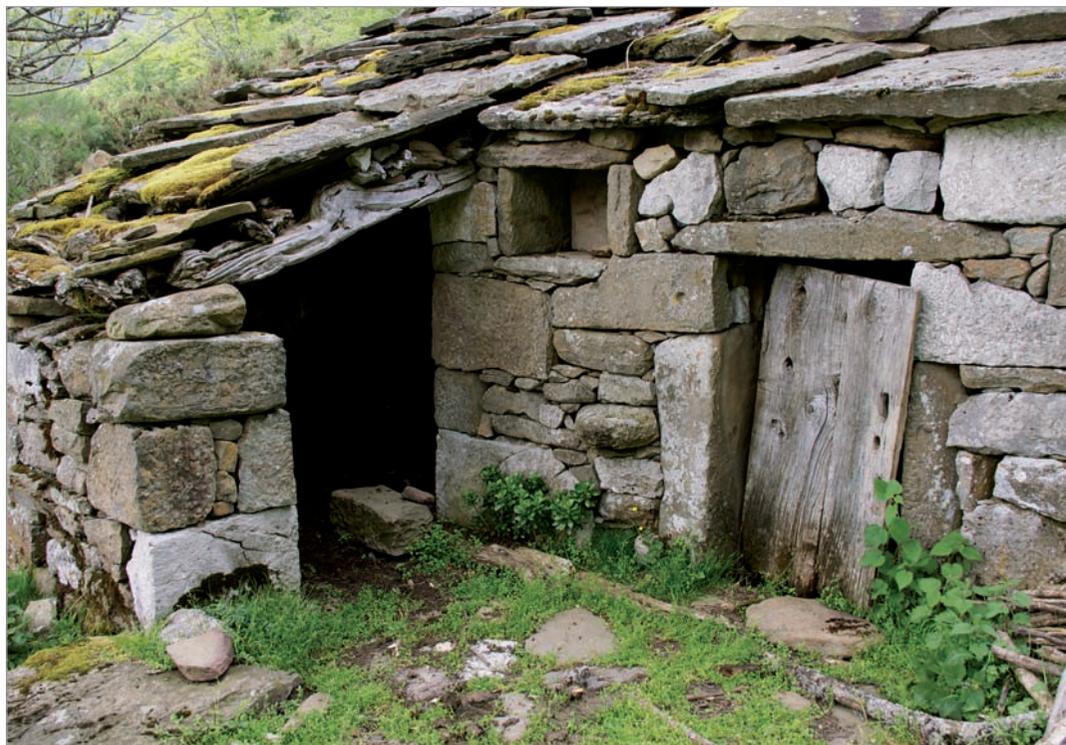
1. En primer plano, la puerta de acceso al *corripiu los xatos* (cuadra de los terneros) y a la izquierda la entrada para el *corral* de las vacas. En la *mayada*, los *xatos* mamonos se mantenían separados de sus madres para administrar el consumo de leche, necesaria para la elaboración de *mantegas* y quesos. De noche, aquéllos se guarecían en los *corripios*, mientras las vacas solían quedar sueltas.

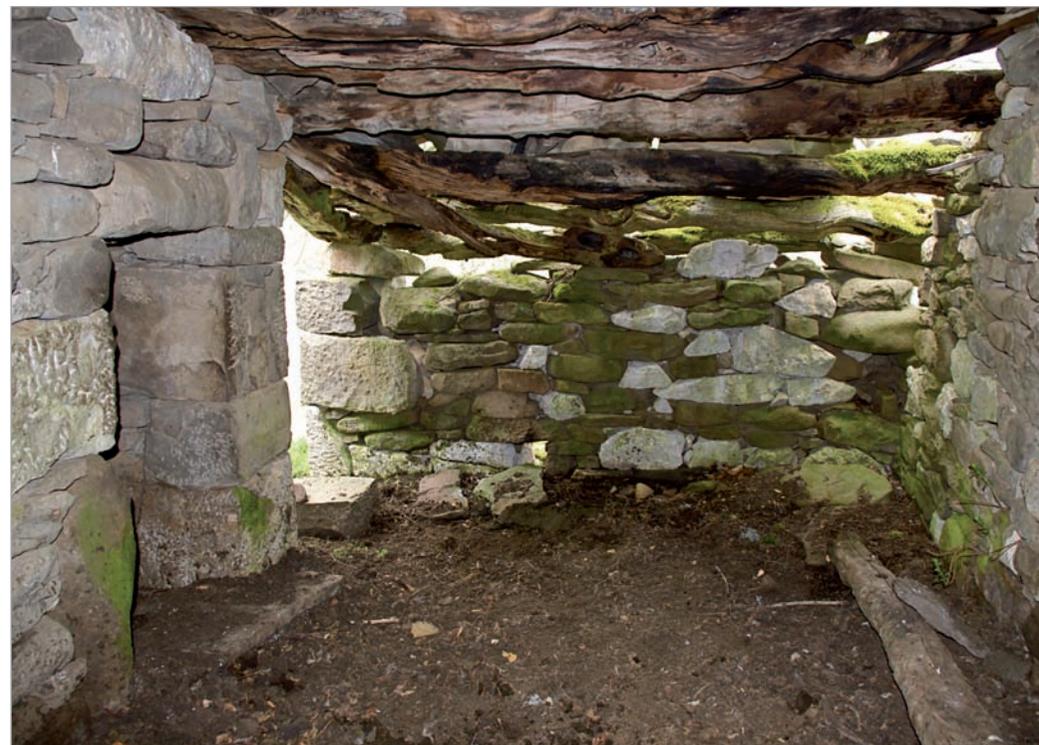
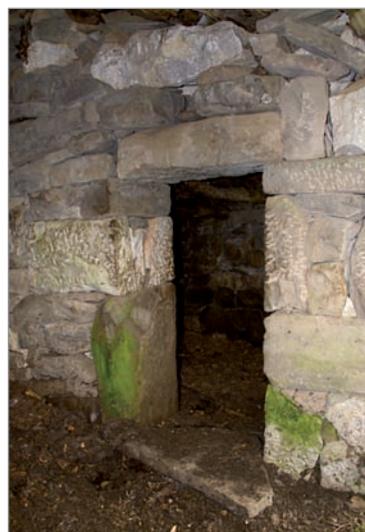
2-4. El interior del *corral* de las vacas y, a la izquierda, puerta de acceso al *corripiu* de los *xatos*, cuyo detalle vemos en la imagen 4. Éste disponía de dos puertas de acceso: una por la que se ingresaba directamente desde el exterior y otra desde el *corral* de las vacas.

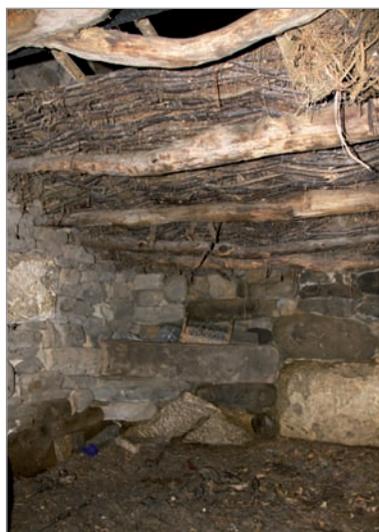
3. El *corripiu* de los *xatos* desde el interior. Vemos el *treme de cebatu* o panel de varas entretrejidas, generalmente de avellano, que separa los pisos sirviendo al mismo tiempo de techo para el *corripiu* y base para la cama de los vaqueros. Esta promiscuidad con los terneros era a veces difícil de soportar, especialmente cuando éstos comenzaban a complementar su dieta láctea con algo de pasto lo que solía producirles *foria* (diarrea).

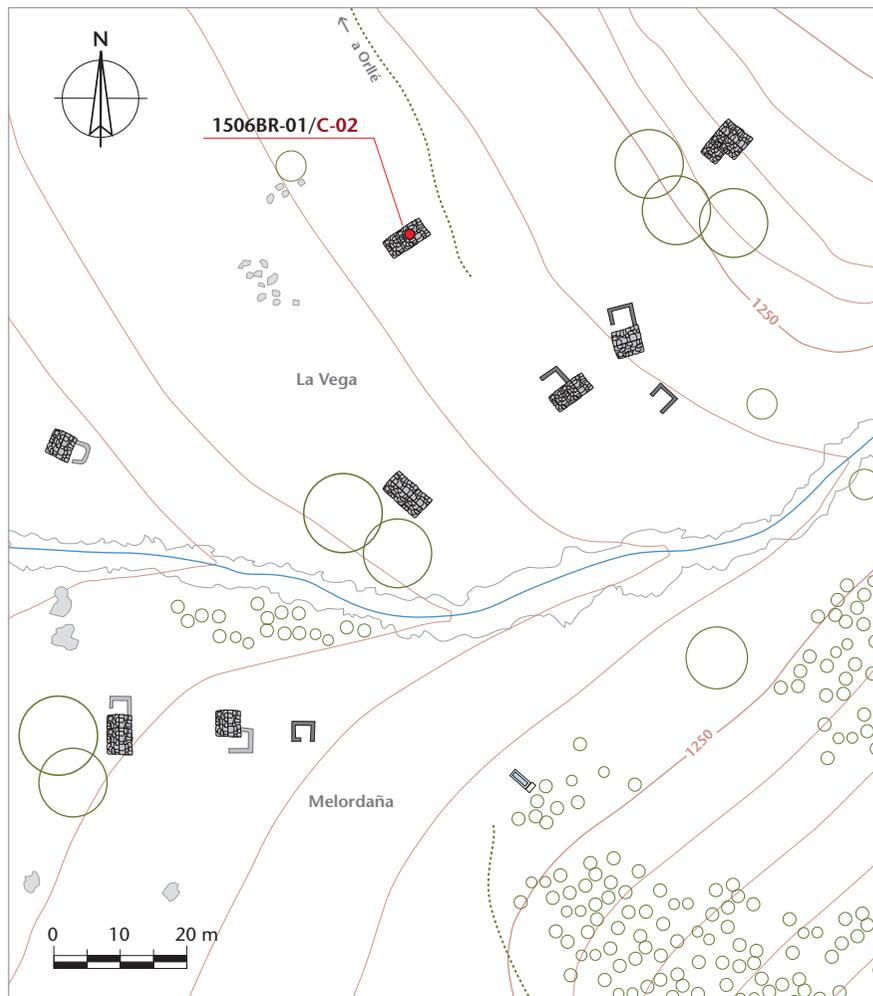
Construcción: *Cabaña d'Heliodoro* [C-02]

*Cabaña de treme* situada en La Vega, de planta rectangular (5 x 2,94 m), cerramientos de mampostería de piedra en seco y cubierta de *llábanes* estructurada sobre correas y resuelta con dos aguadas asimétricas. Se asienta a *mataturria* (contra el talud) y se distribuye interiormente en dos alturas, con accesos diferenciados desde el exterior: la *cabaña* para los vaqueros arriba, con entrada desde la parte alta de la pendiente por la fachada sureste, y el *corripiu* para los *xatos* (terneros) en el piso inferior, con acceso por el costado suroeste. La construcción, en deficiente estado de conservación, carece de uso y su interior fue parcialmente desmantelado, lo que por otra parte nos permite ver con claridad la estructura de este tipo de cabañas.

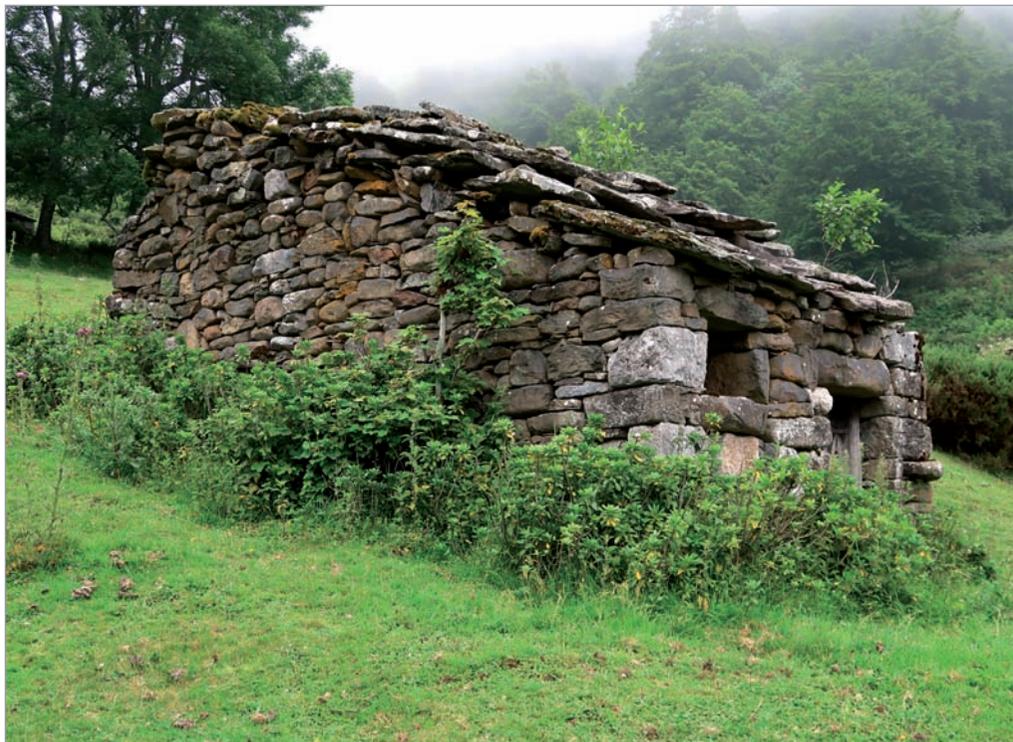
1

1-4. La construcción vista desde el lado oeste, con la puerta de acceso al *corripiu* de los *xatos*, que ocupa el piso inferior, y un *ventán* en la fachada suroeste.

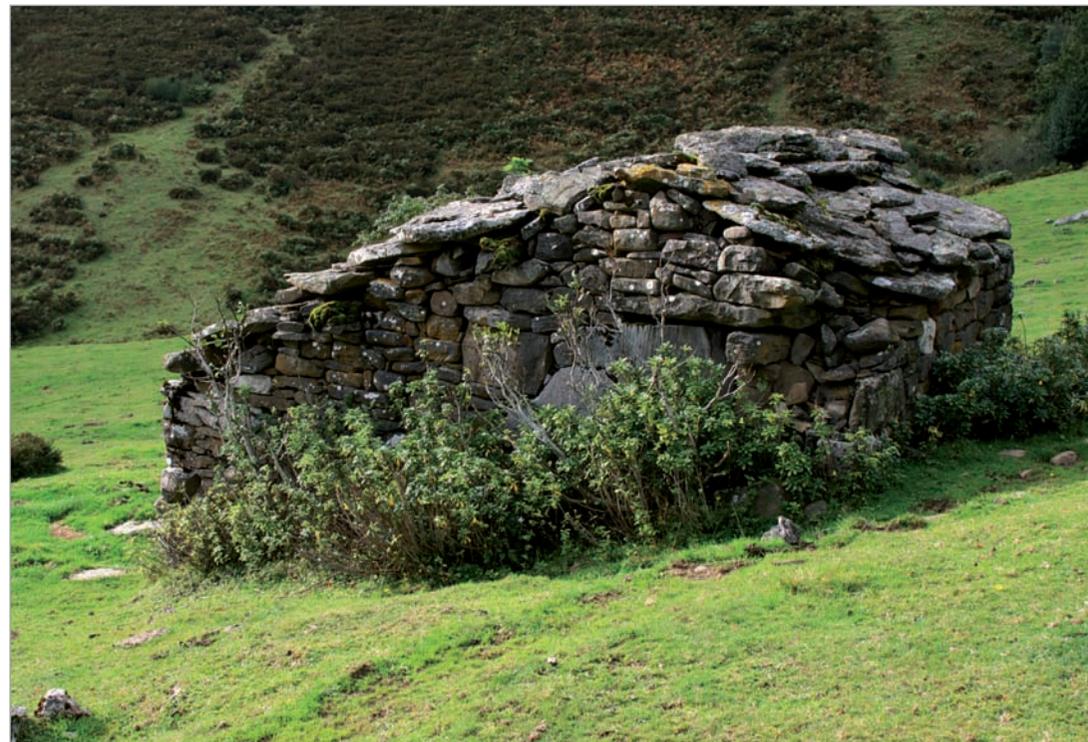
2

3. Vista posterior de la construcción donde se hace patente el deficiente estado de conservación, con el desprendimiento de algunas *llábanes* de la cubierta.

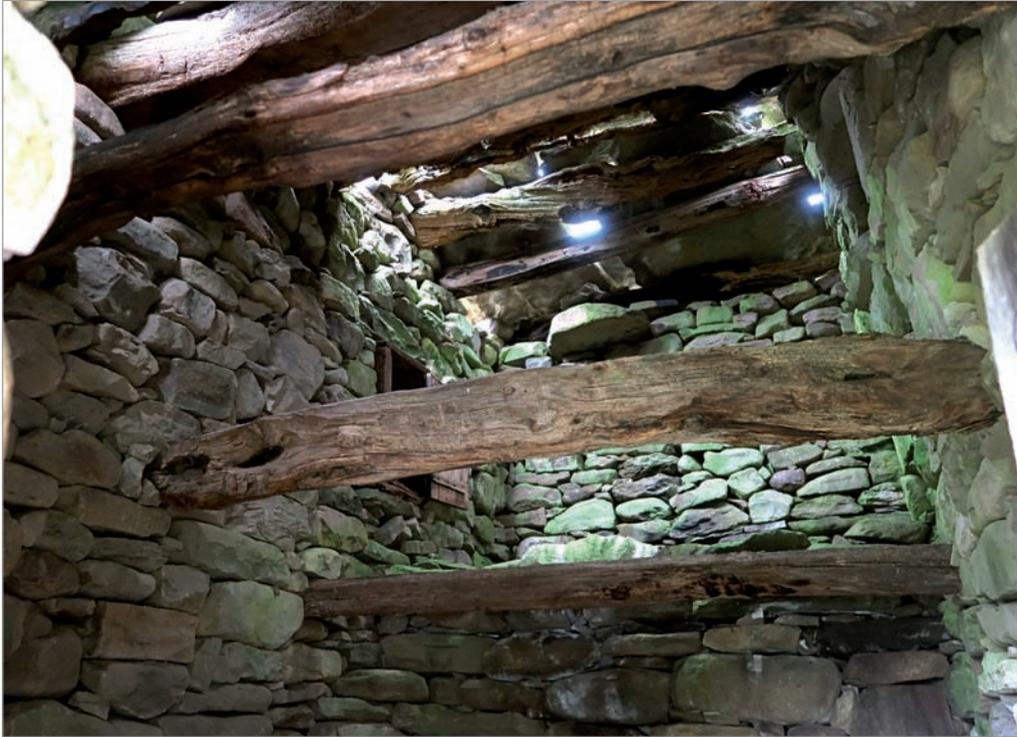
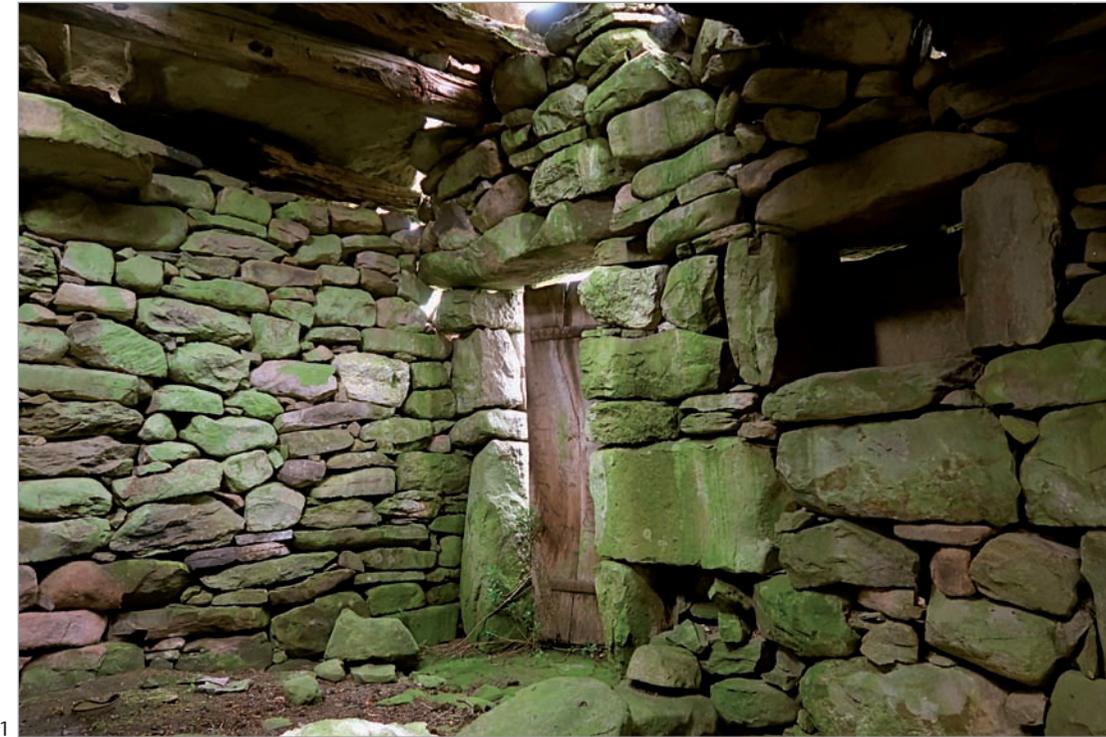
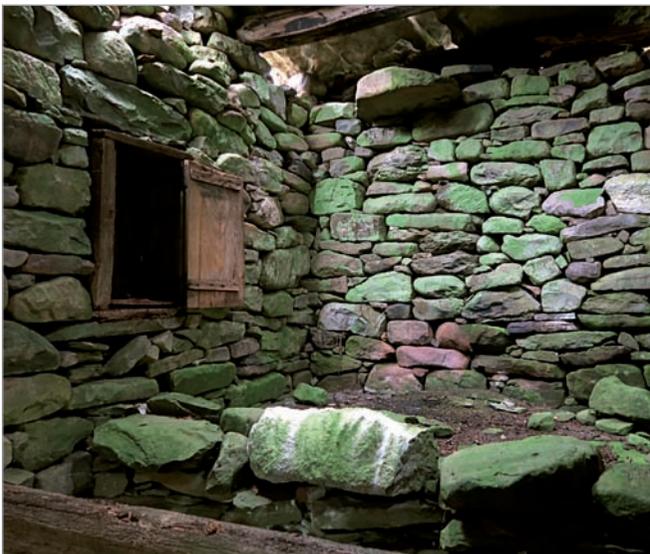
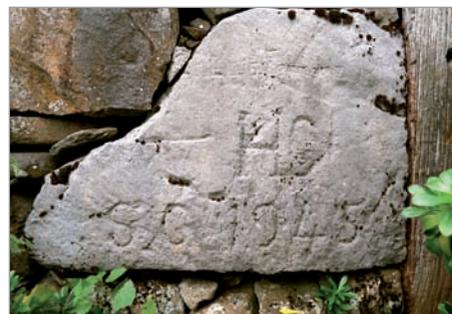
1. El vaciado de la construcción nos permite ver su estructura: arriba, las correas, muchas de ellas de madera de *texu*, que cargan en los hastiales a ambos lados; y en primer plano, el tirante sobre el que apoyaba el *treme de cebatu* o panel de varas entrecruzadas que servía tanto de base al camastro como de techo del *corripiu*.

2-3. Dos aspectos de la *cabaña*, que ocupaba el piso alto de la construcción. Vemos la puerta de acceso, la *chispera* o piedra que vuela de lo alto de la pared para evitar que las chispas del fuego pudieran alcanzar las maderas de la cubierta; las piedras que servían de asiento al *calamiñeru* o banco corrido y la *lacena* o armario de las provisiones empotrado en el muro.

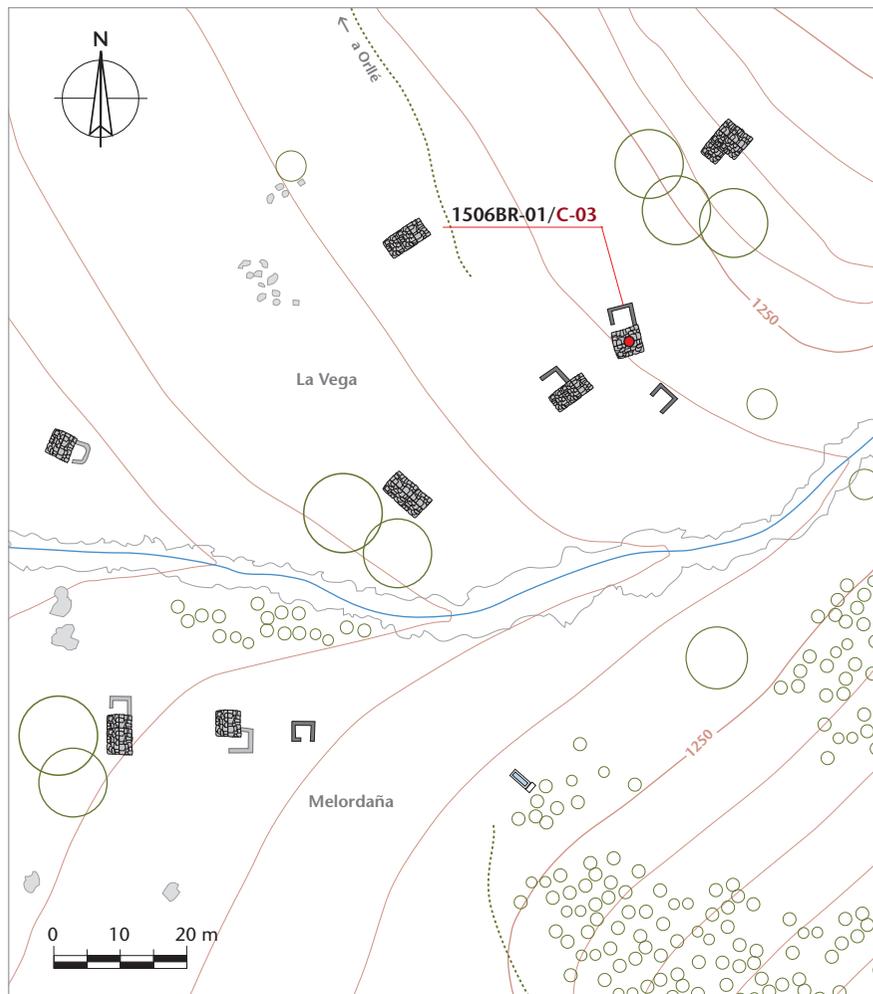
Construcción: *Cabaña d'Anxelón* [C-03]

Construcción situada en La Vega que agrupa una cabaña de planta rectangular, de 4 m de frente por 3 de fondo, y un *corripiu* adosado, ya en ruina. La *cabaña* aún conserva la cubierta, estructurada sobre correas y resuelta a dos aguas con cobertera de *llábanes*. La fachada se abre al oeste, con una puerta que da acceso a un mínimo espacio a modo de portal desde el que se ingresa a la cabaña a través de otra puerta. Ésta presenta un *ventán* o nicho sobre el dintel y tiene grabadas las iniciales «J M M». El interior ya no conserva su antiguo equipamiento. Un recinto adosado en la pared norte albergaba el *corripiu* o cuadra para los *xatos*, en ruina desde antiguo, pues ya presentaba este estado en 1970. La construcción está parcialmente en ruina.

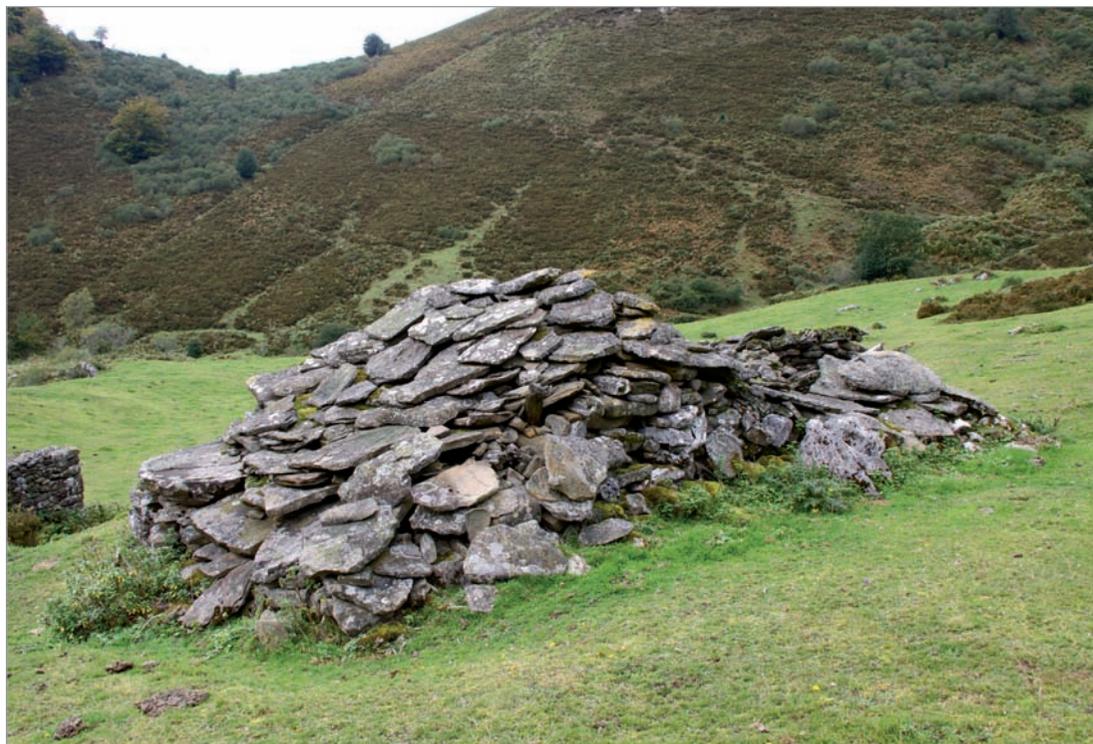
1. Vista posterior de la construcción, donde se hace patente su proceso de ruina.

2-3. Se entra desde el exterior por la fachada oeste (3) a un mínimo espacio, a modo de portal, donde se encuentra la puerta por la que se accede al interior de la *cabaña* (2).

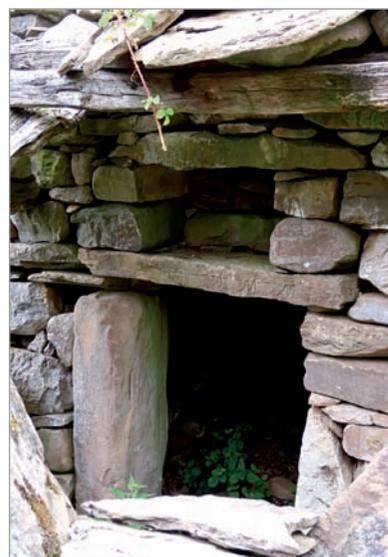
4. Detalle de la puerta de la *cabaña*, que presenta un *ventán* o nicho en la parte superior. En el dintel aparecen grabadas las iniciales de su antiguo poseedor: «J M M».

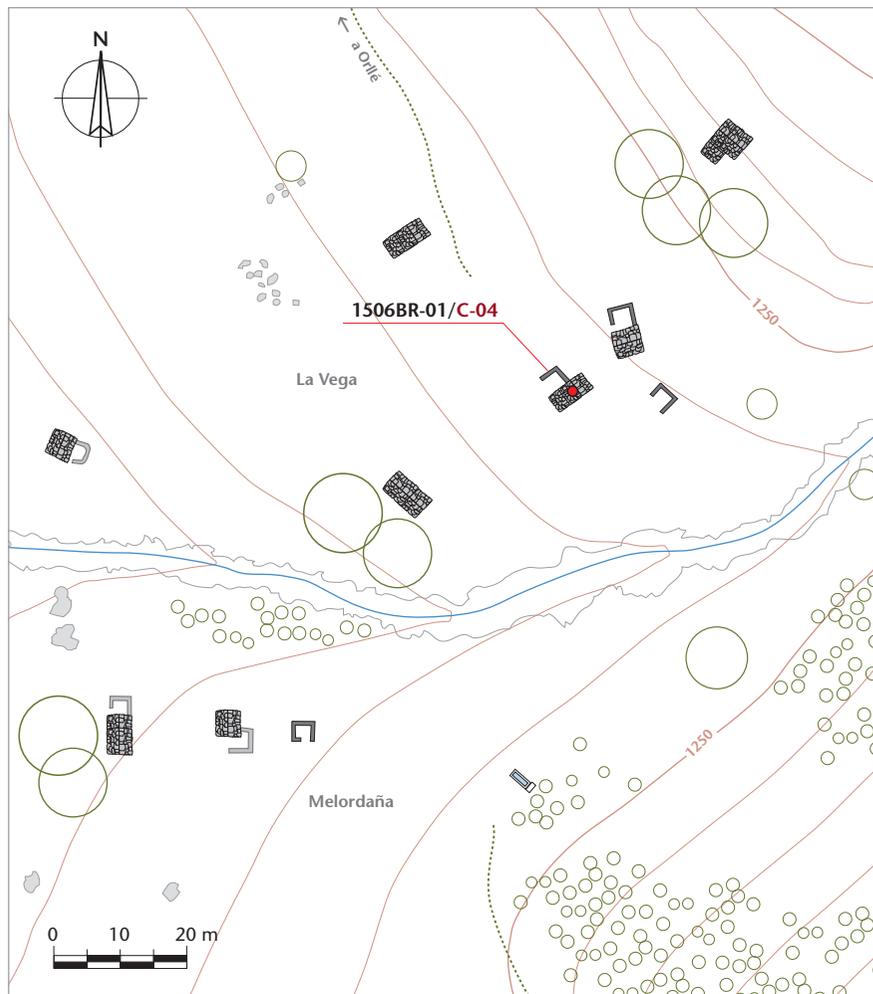
Construcción: *La Cabaña Silvino* [C-04]

Construcción situada en la zona de La Vega, compuesta por una *cabaña de treme* y un corral adosados, con cubierta de *llábanes* resuelta a dos aguas de longitudes asimétricas. La cabaña tiene planta rectangular de 5,10 m por 2,95 m de fondo y cerramientos de mampostería de piedra en seco. Asentada a *mataturria* (contra el talud), se distribuye interiormente en dos alturas, con accesos diferenciados desde el exterior: la *cabaña* para los vaqueros arriba, con entrada por la parte alta de la pendiente, en la fachada sureste, y el *corripiu* para los *xatos* (terneros) en el piso inferior, con acceso por el costado suroeste. Adosado en la trasera de la construcción, un muro en «L» acotaba un espacio dedicado a corral de las vacas, actualmente arruinado. La construcción carece de uso y presenta deficiente estado de conservación.

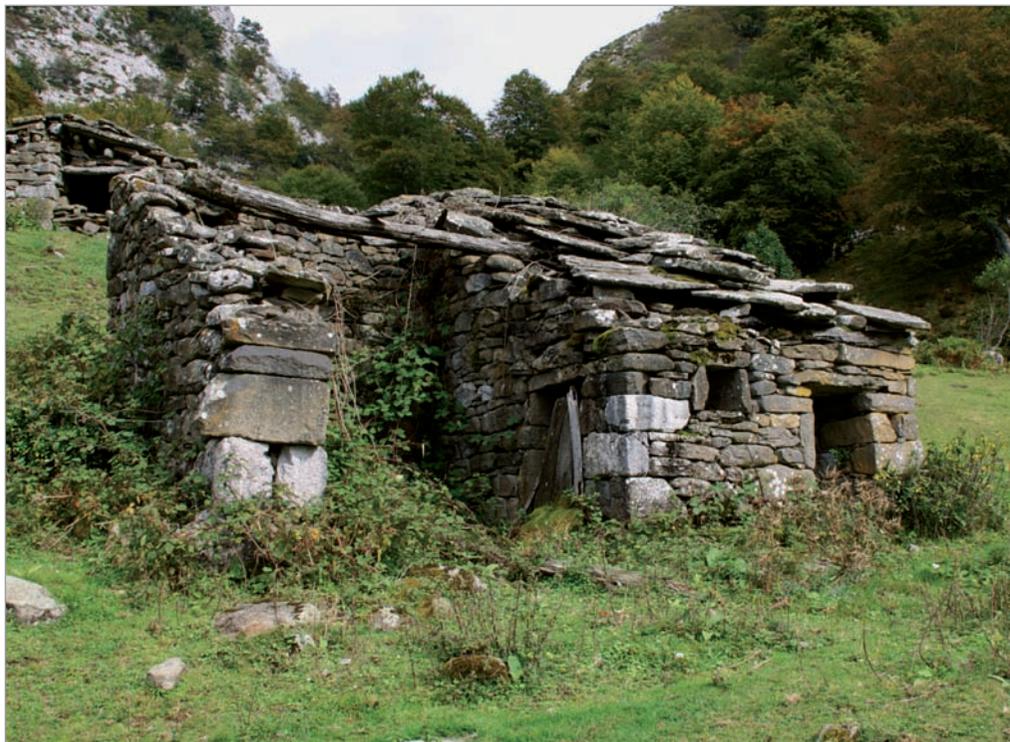
1. Vista desde el lado oeste. En primer plano, el antiguo corral de las vacas, ya en ruina, que disponía de una puerta de comunicación con el *corripiu* de los *xatos* (terneros). En la fachada suroeste la puerta de acceso al *corripiu*, que ocupaba la planta inferior de la cabaña, y un *ventán* o nicho.
