## MELORDAÑA (CASU)

Nº Catálogo: 1506BR-01

### RESUMEN

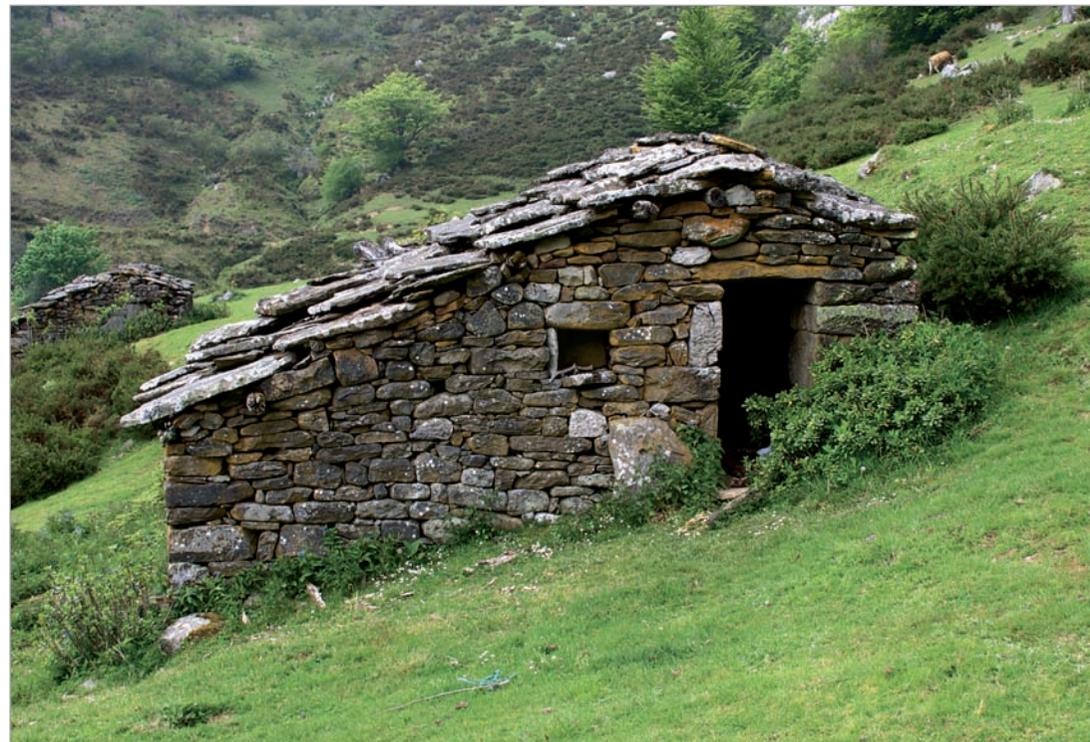
1. Vista desde el lado oeste. En primer plano, el antiguo corral de las vacas, ya en ruina, que disponía de una puerta de comunicación con el *corripiu* de los *xatos* (terneros). En la fachada suroeste la puerta de acceso al *corripiu*, que ocupaba la planta inferior de la cabaña, y un *ventán* o nicho.

2. Vista de la fachada principal, orientada al sureste, con la puerta de acceso a la *cabaña* o espacio vividero para el vaquero, que ocupaba la planta superior de la construcción. A su izquierda, un *ventán* o nicho. La cubierta se resuelve a doble vertiente, con aguadas marcadamente asimétricas.

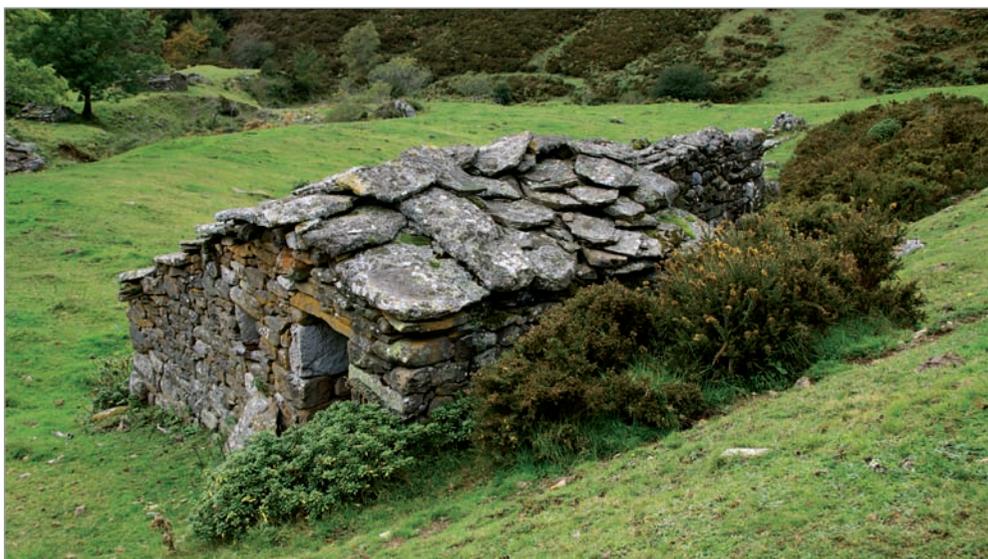
3. La construcción se asienta a *mataturria* (contra el talud), de manera que su lado norte aparece semiexcavado en el terreno. Podemos apreciar también la cubierta de *llábanes*, con el uso de piezas de considerable tamaño.

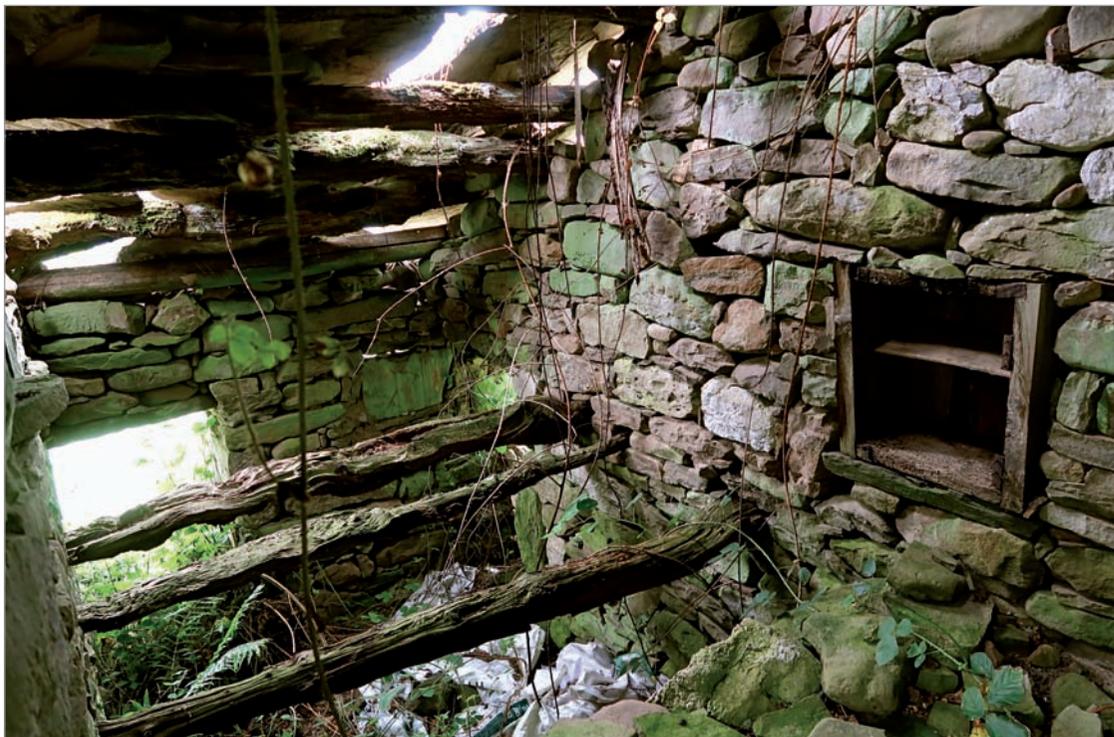
1. Un aspecto del interior de la *cabaña*, ya desmantelado, con la *lacena* o armario de las provisiones empotrado en la pared. A la izquierda, los tirantes, anclados de lado a lado en los muros, servían de base al *treme de cebatu* (panel de varas entretejidas) que constituía el lecho colectivo de los vaqueros.

2. Vista desde el *corripiu* de los *xatos*, en la planta inferior. En primer plano, los tirantes que soportaban el *treme de cebatu*. Éste constituía, además, el techo del *corripiu*.

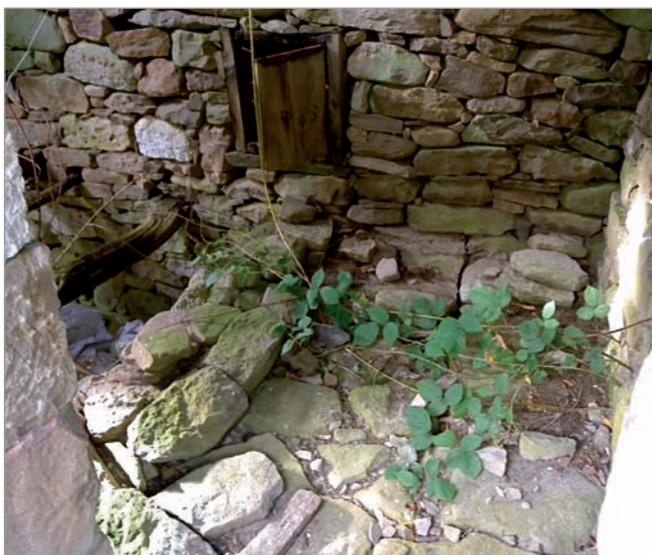
3. El suelo de la *cabaña*, parcialmente *enllabanáu* (enlosado). A la izquierda, las hiladas de mampostería que servían de basamento al *calamiñeru* o banco corrido que se disponía frente al *llar*.

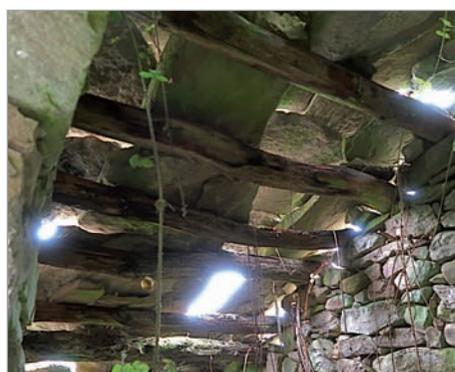
4. Detalle de las correas que soportaban la cubierta de *llábanes*.

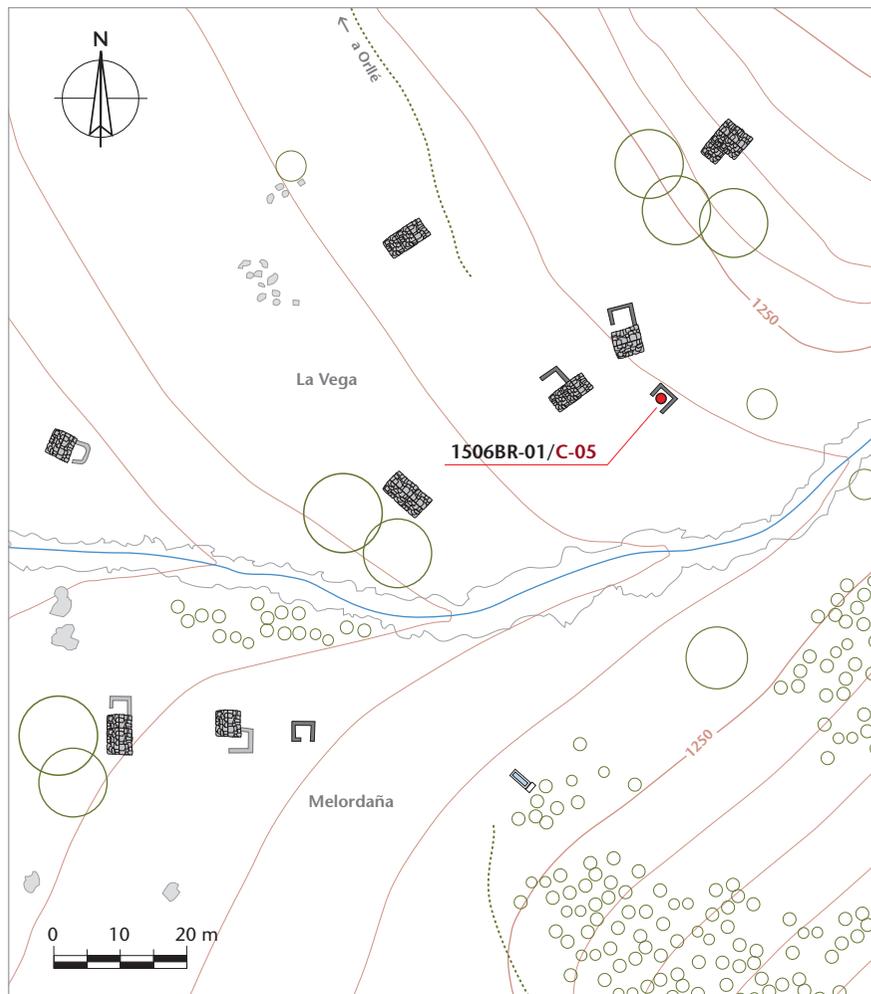
Cabaña d'Ángel Pérez [C-05]

Construcción de planta rectangular de reducidas proporciones y cerramientos de mampostería de piedra en seco. Apenas conservaba el perímetro de los muros, con la puerta orientada al suroeste. En la actualidad sus restos son hoy difícilmente perceptibles debido al crecimiento de la vegetación.

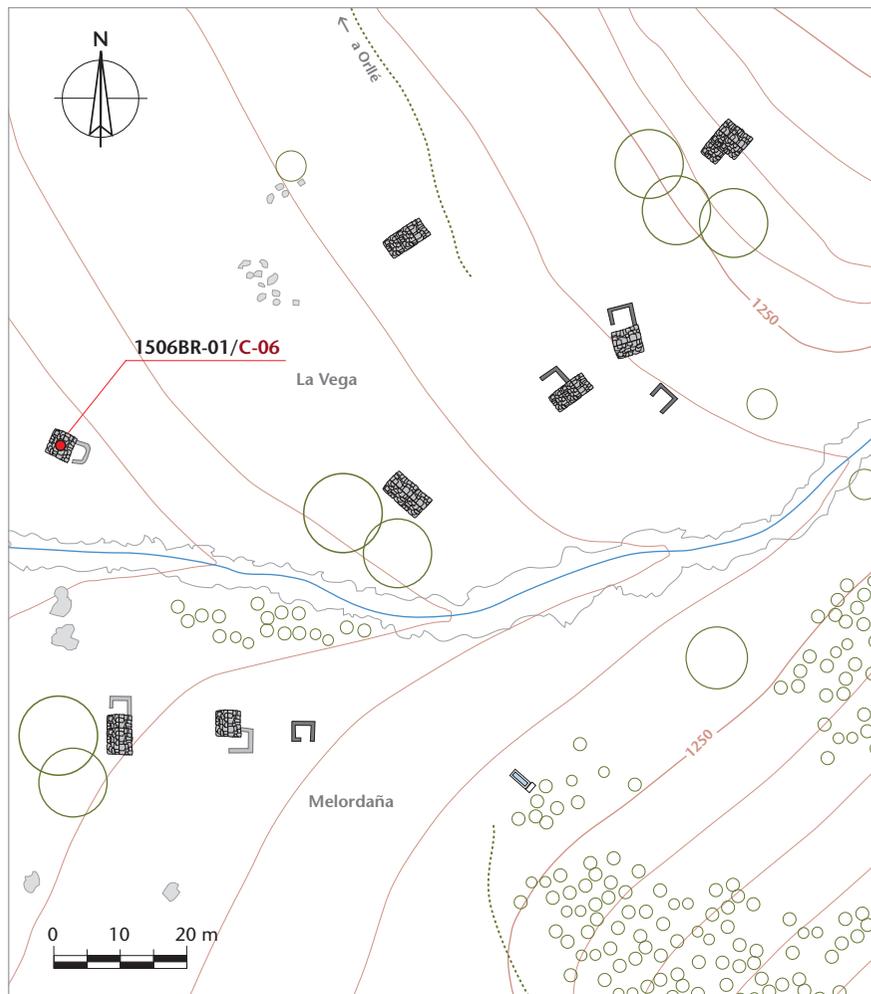
CATÁLOGO DE CONSTRUCCIONES Construcción: *Cabaña d'Ángel Diego* [C-06]

Construcción de planta rectangular de reducidas proporciones —3,40 m de frente por 2,70 m de fondo— y cerramientos de mampostería de piedra en seco. La puerta, orientada al sur, se sitúa en hastial y da acceso a un interior que ya no conserva los elementos vinculados a su antiguo uso como *cabaña* para habitación de los vaqueros, a excepción de un *ventán* o nicho en el hastial posterior y otro, ya en el exterior, en el muro de fachada. La cubierta es de *llábanes* (losas) a doble vertiente y se estructura con fuertes correas de madera de *texu* (tejo) apoyadas en los testeros de los hastiales. La construcción presenta un estado de conservación muy deficiente. Adosado en el lado este presenta un pequeño redil o *cuerria*, hoy ya casi invisible por el crecimiento de la vegetación.

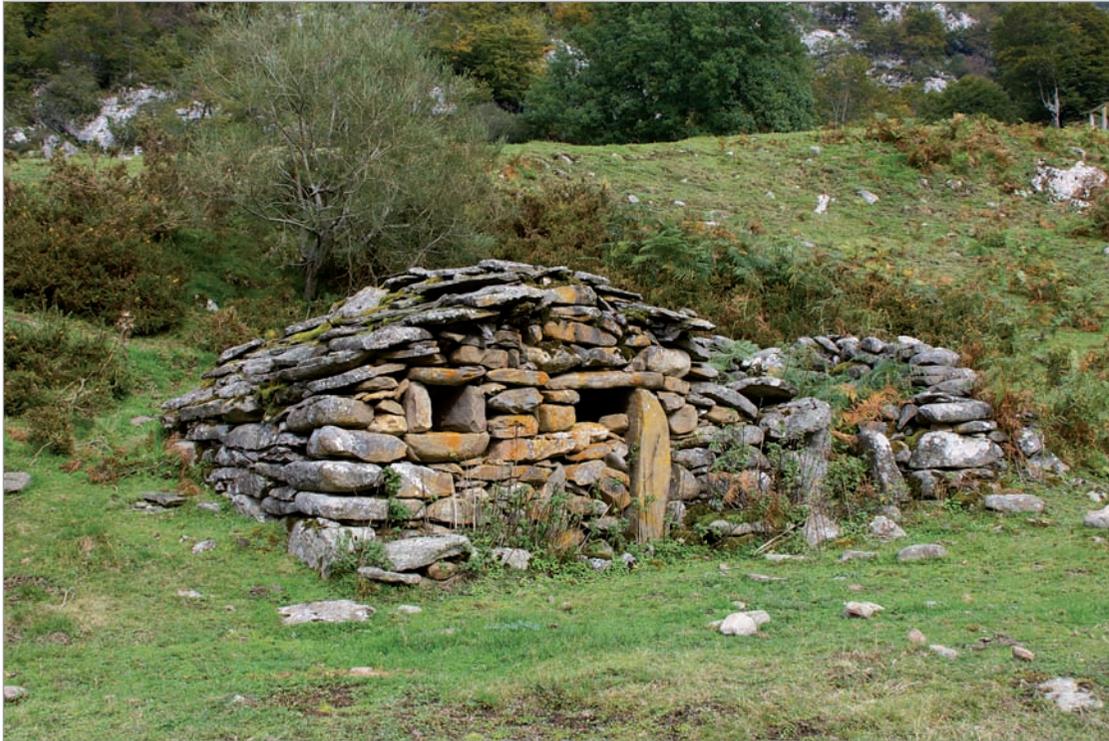
1. La fachada sur con un *ventán* o nicho a la izquierda de la puerta para depositar los recipientes de ordeño. A la derecha, la *cuerría*.

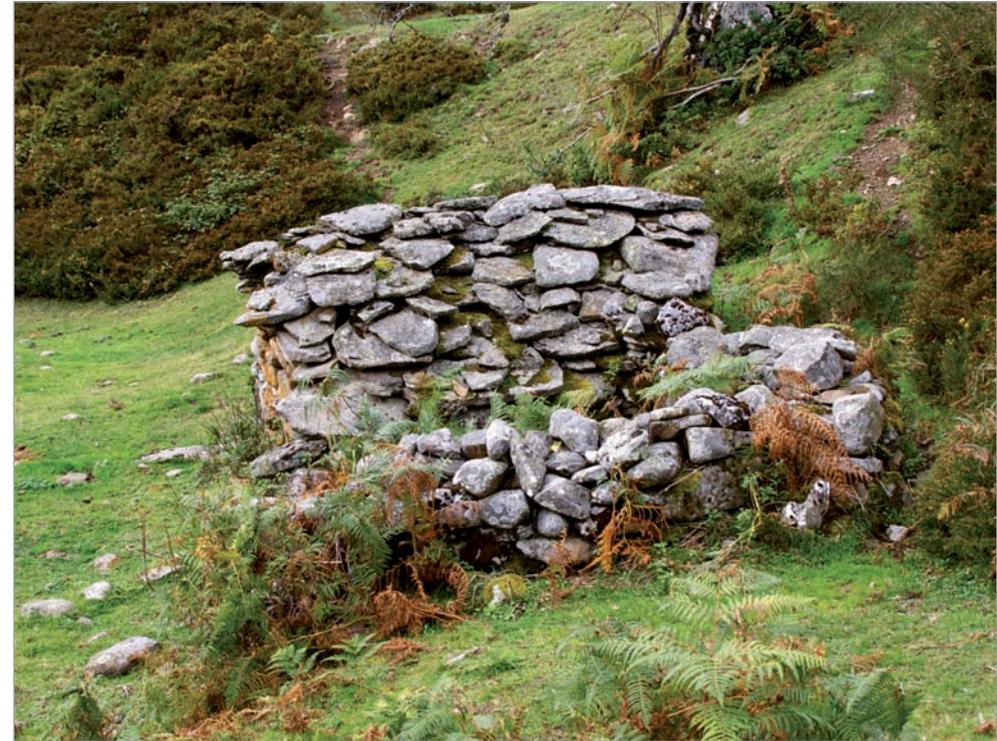
2. Vista desde el costado este con la *cuerría*, en primer plano, parcialmente invadida por la vegetación. Apreciamos también el detalle de la cubierta formada por *llábanes*, en este caso, de menor grosor.

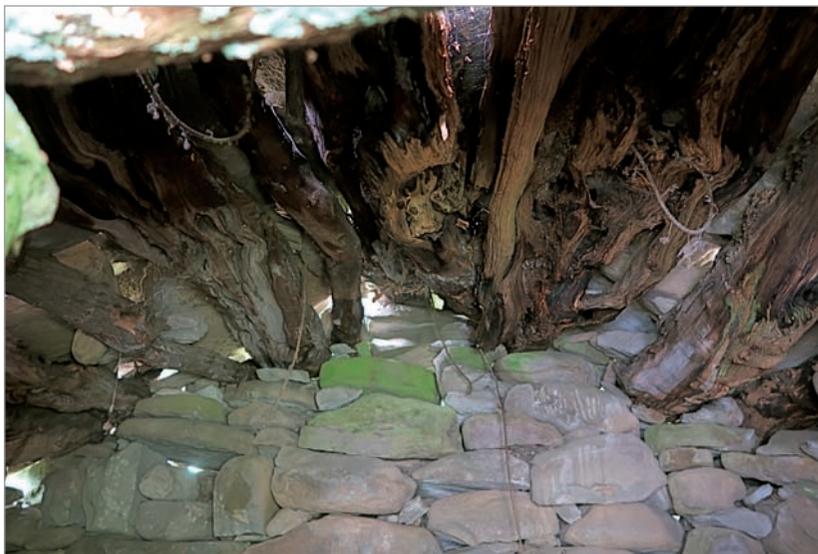
3. Pese a todo, el gran peso de estas cubiertas de piedra debe ser contrarrestado con fuertes correas de una madera tan dura y resistente como el *texu*. Vemos aquí las vigas de este material encajadas en el hastial, muy próximas entre sí debido al menor tamaño de *les llábanes*.

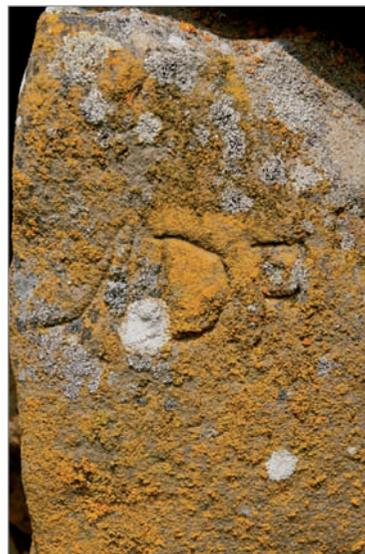
4. En la *cabaña*, en el monolito que hace de una de las jambas de la puerta, aparecen talladas las iniciales de su poseedor: Ángel Diego.

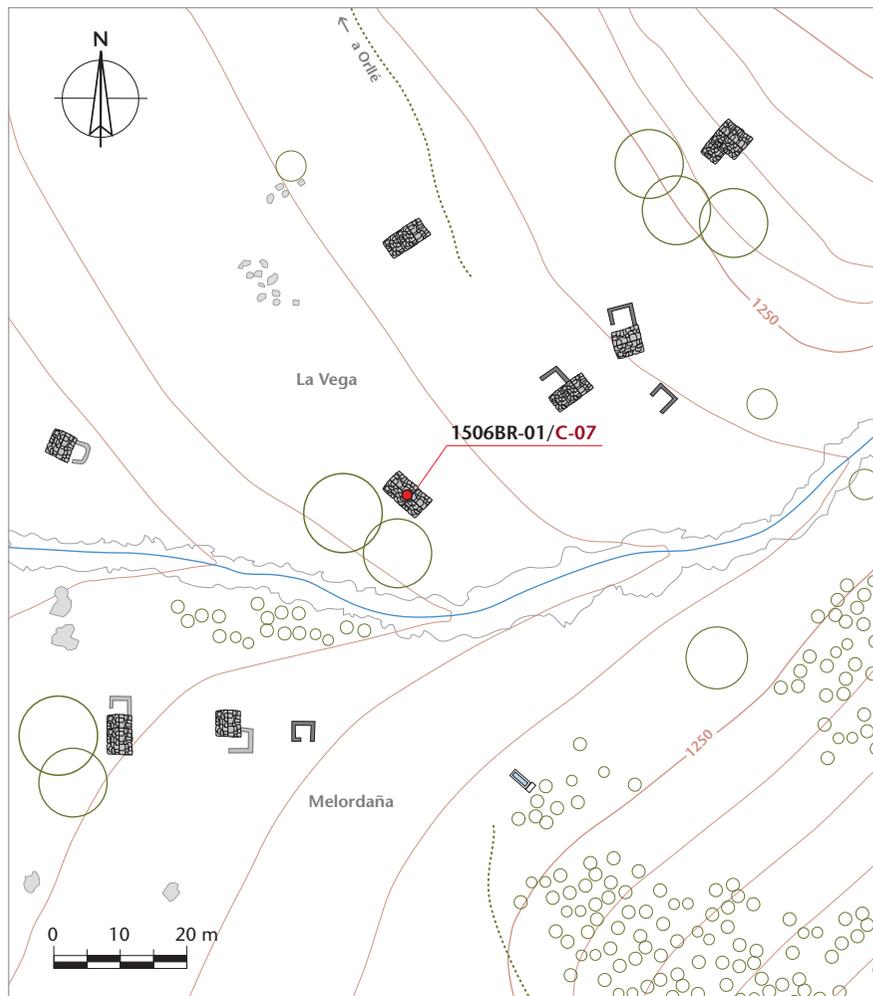
Cabaña de José de Manolón [C-07]

Construcción situada en La Vega, de planta rectangular de 7,82 m de frente por 3,60 m de fondo, cerramientos de mampostería de piedra en seco y cubierta de llábanes a doble vertiente estructurada sobre correas. Se trata de una construcción compacta que reúne la *cabaña* para el vaquero, un portal de distribución y el *corripu* o cuadra para los *xatos*. Una puerta en la fachada suroeste en posición central da acceso al distribuidor que comunica ambos espacios, separados por sendos muros de carga. El interior de la *cabaña* aún conserva restos del *llar* o fuego terrero, la estructura del camastro, la *tornera* o colgadero de las cuernas, los zurrone, la ropa... y la *lacena* o armario de las provisiones empotrado en el muro. Aunque parece fuera de uso, aún presenta un aceptable estado de conservación.

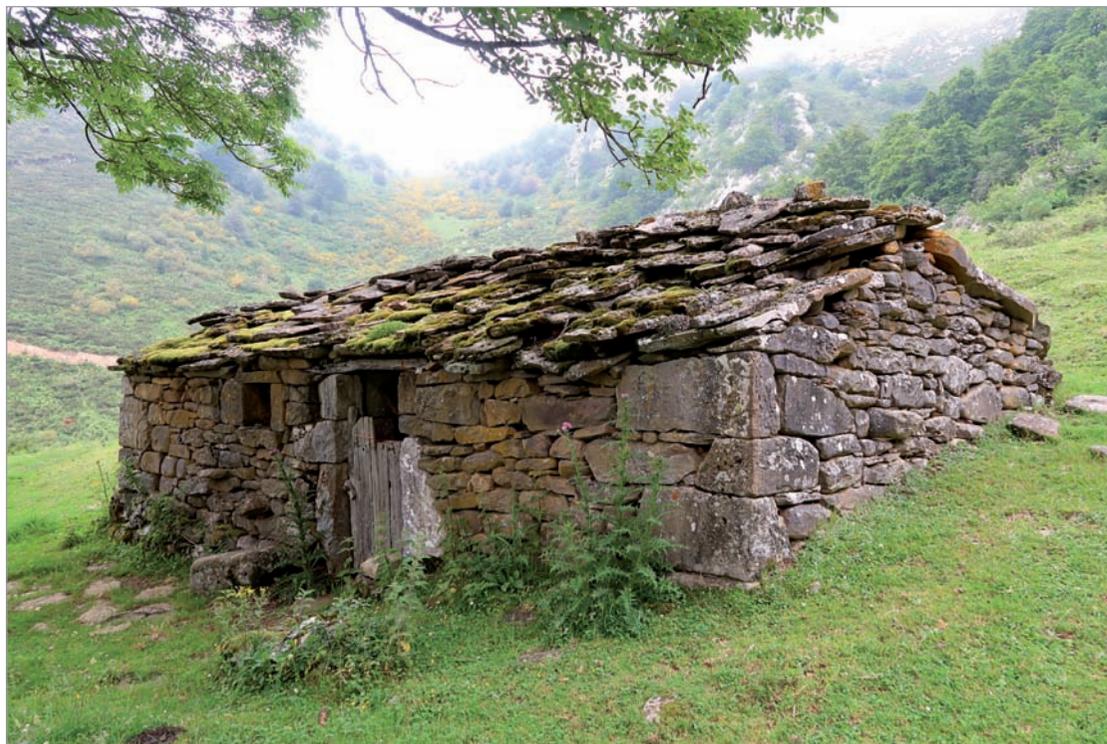
1

1. Vista de la construcción desde el lado sur, con la puerta de acceso al portal en posición central. A ambos lados del portal se sitúan: la *cabaña* del vaquero, a la derecha, y el *corripiu* en el costado opuesto. Ambos espacios carecen de huecos al exterior.

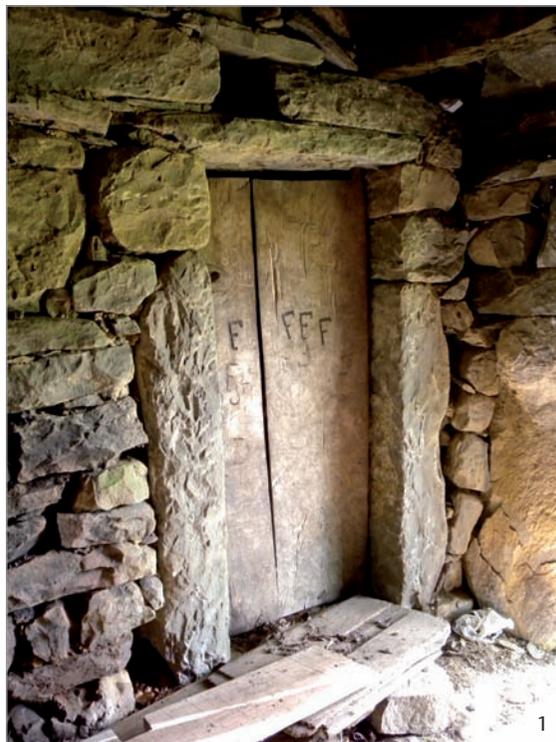
1. La puerta de acceso a la *cabaña* desde el interior del portal. Vemos sobre el dintel un hueco de ventilación, sin duda imprescindible por la carencia de este espacio de huecos al exterior.

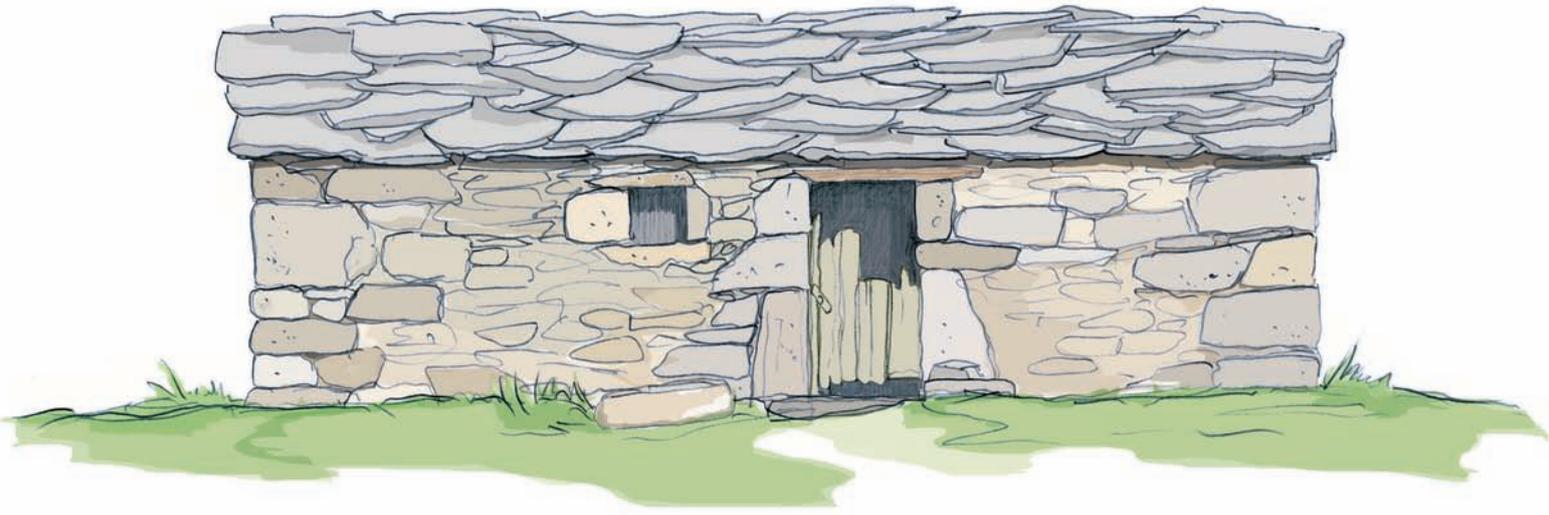
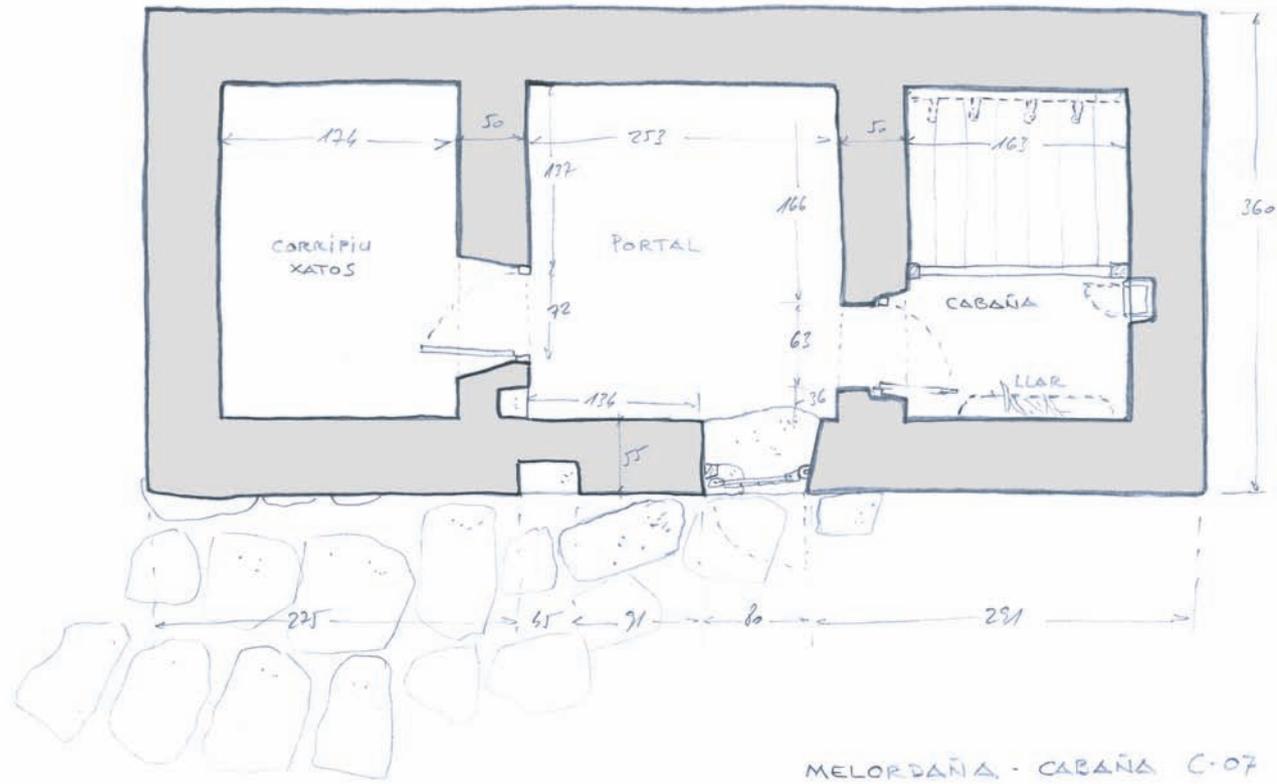
MELORDAÑA - CABAÑA C-07

ALZÀU SW

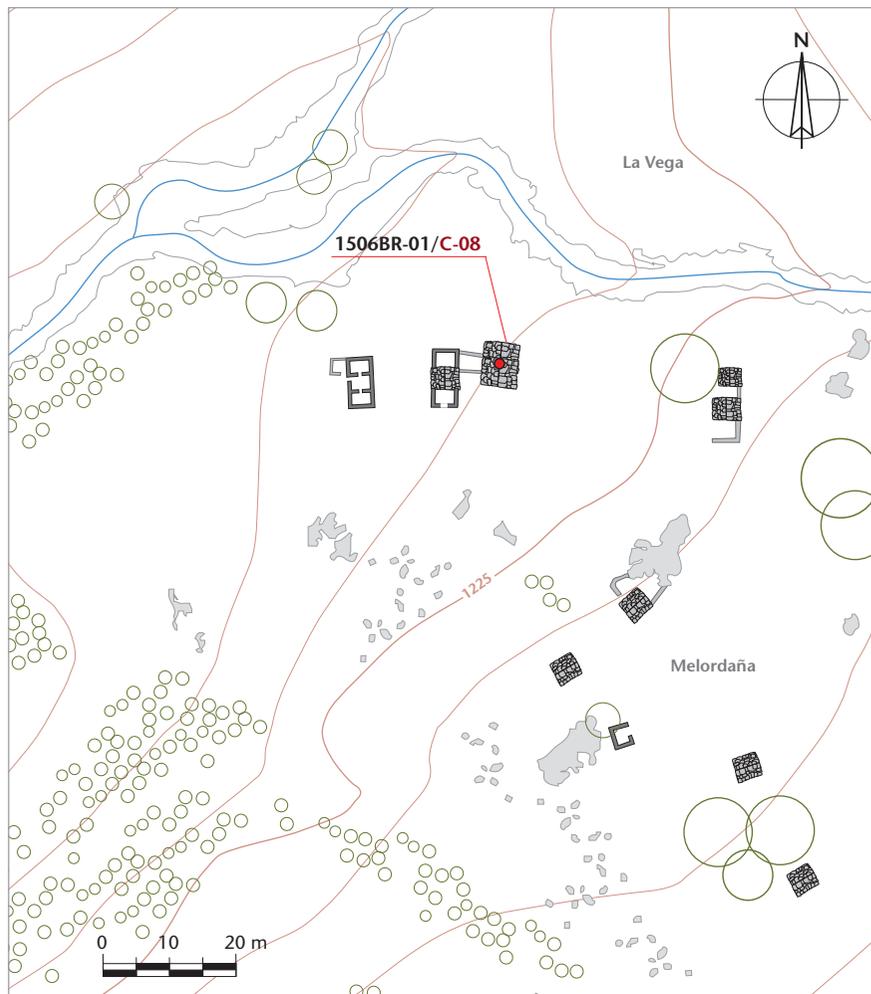
La Cabaña de los de Ginio [C-08]

Construcción de planta rectangular de 5 m de frente por 5,80 m de fondo, cerramientos de mampostería de piedra en seco y cubierta de llábanes a doble vertiente estructurada sobre correas y muros de carga. Se trata de una construcción compacta que reúne la *cabaña* para el vaquero, un portal de distribución y el *corripiu* o cuadra para los *xatos*. Una entrada por la fachada sur da acceso al portal, que comunica en el frente a través de sendas puertas con la *cabaña*, a la derecha, y el *corripiu*, al otro lado, separados por un muro de carga. El portal presenta además otra puerta lateral que conecta este espacio con una *cuerria* adosada en el costado oeste, que carece de comunicación directa desde el exterior. En uso ocasional como cuadra, La construcción presenta deficiente estado de conservación.

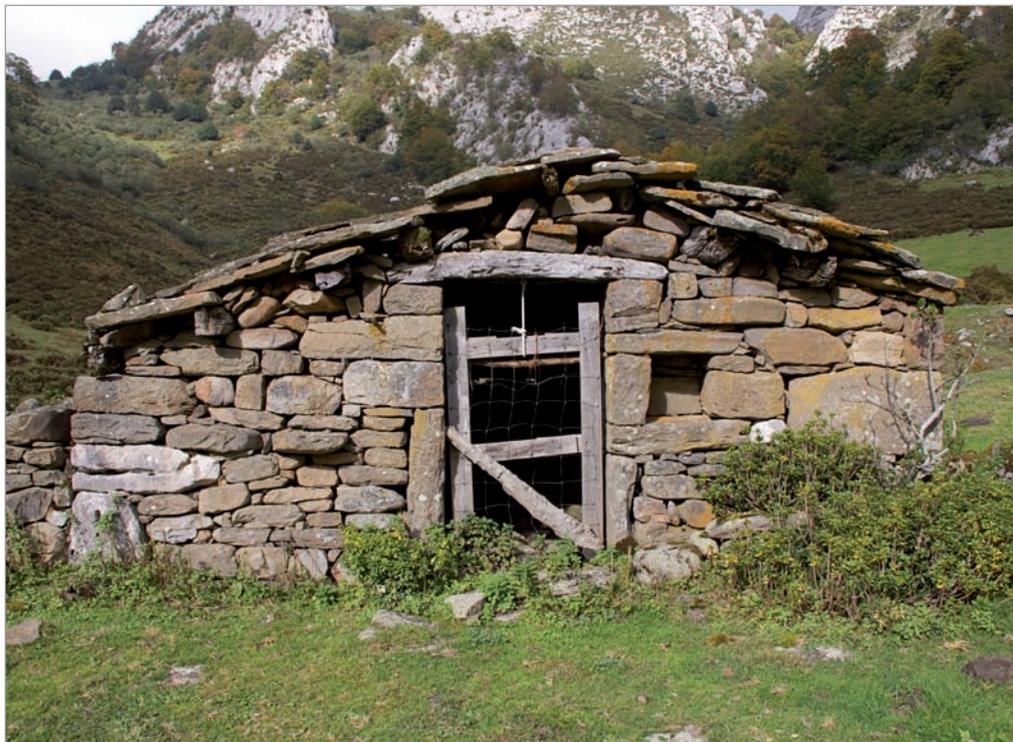
1

1. El frente de la construcción orientado al sur, con la puerta que da acceso al portal de distribución. A su derecha, un *ventán* o nicho. Omnipresentes en las construcciones de las brañas, eran muy socorridos para depositar útiles durante el manejo del ganado, a la hora del ordeño, dar sal, etc.

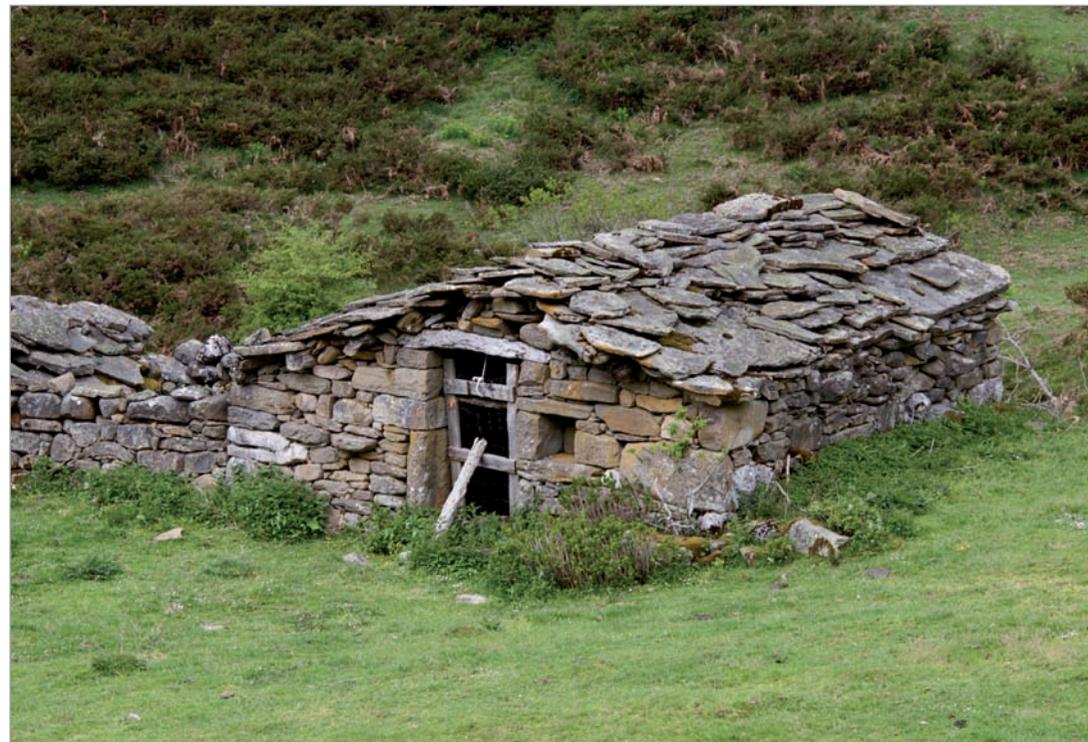
2

2. Una perspectiva donde podemos apreciar la cobertera de *llábanes*, con elementos de considerable tamaño. El desprendimiento de algunas losas en el vértice del hastial puede marcar el inicio de un proceso de ruina.

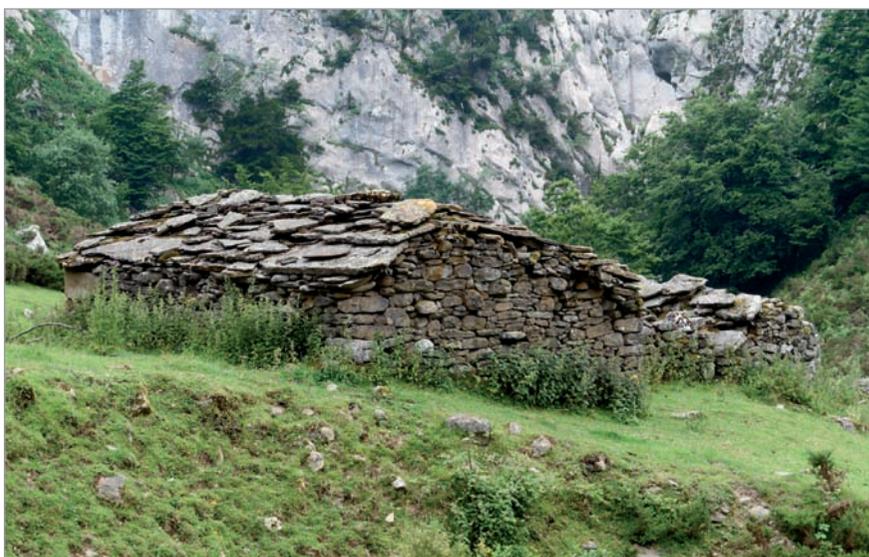
3

3. Vista posterior desde el lado norte.

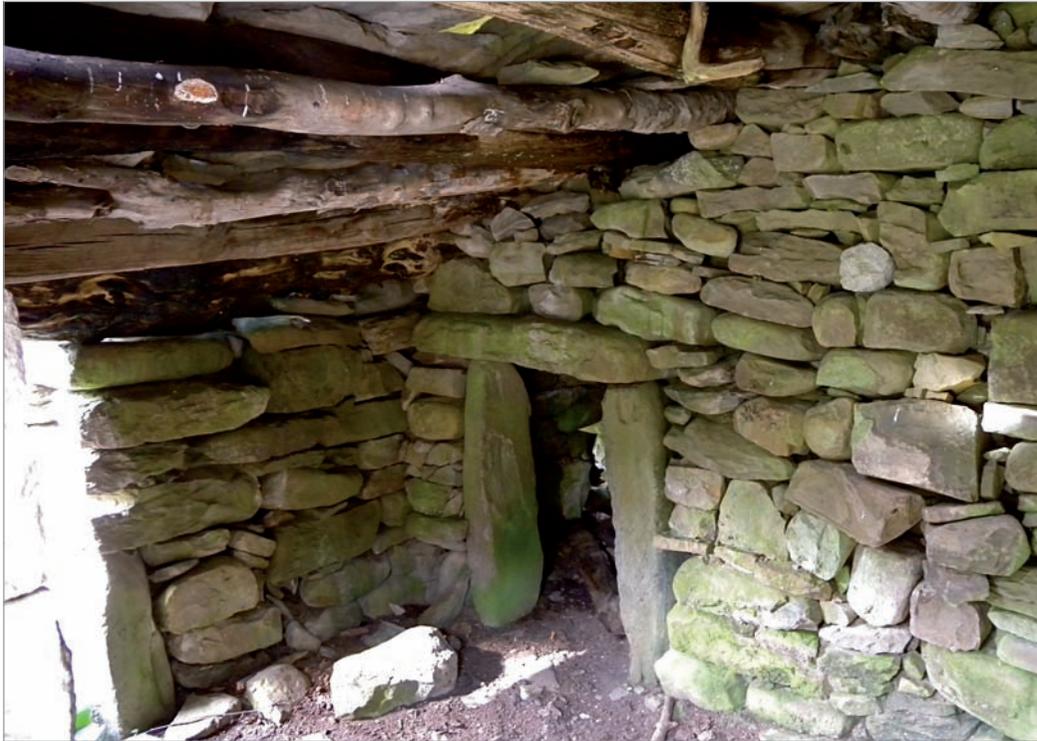
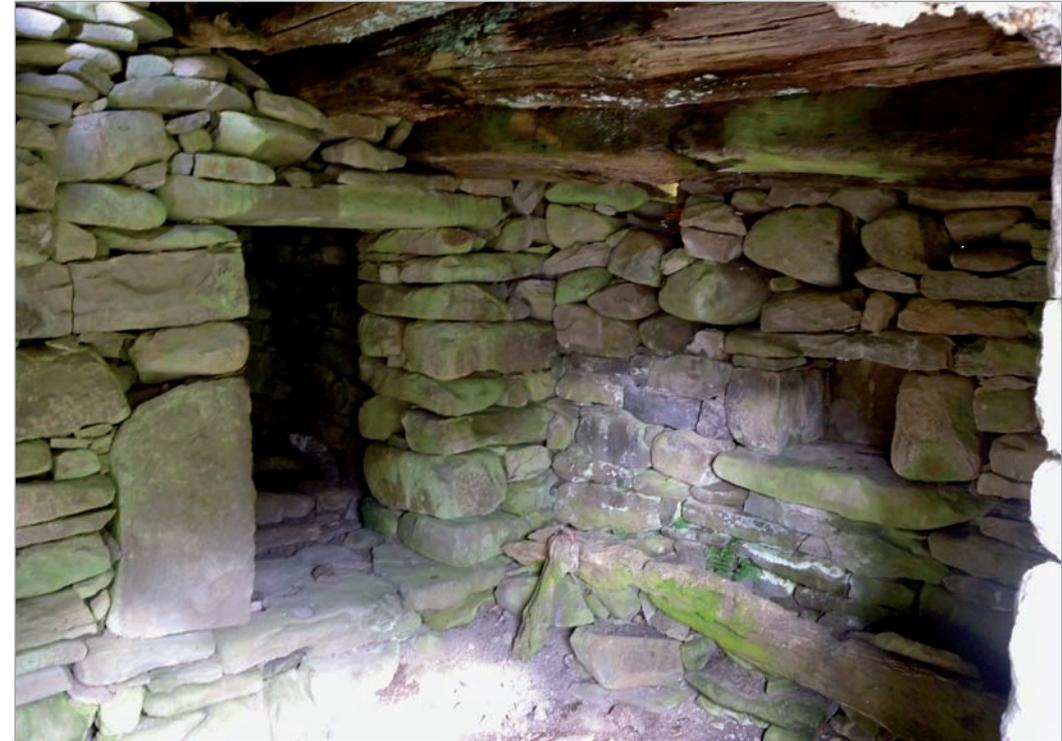
1-2. Traspasada la puerta de entrada y ya en el interior del portal, el suelo es de *tarrén* y presenta ligera pendiente. Vemos en el frente, a la izquierda, la puerta que da acceso al *corripiu* de los *xatos* (1) y a la derecha, ligeramente sobreelevada, la que lleva a la cabaña o habitáculo de los vaqueros (2).

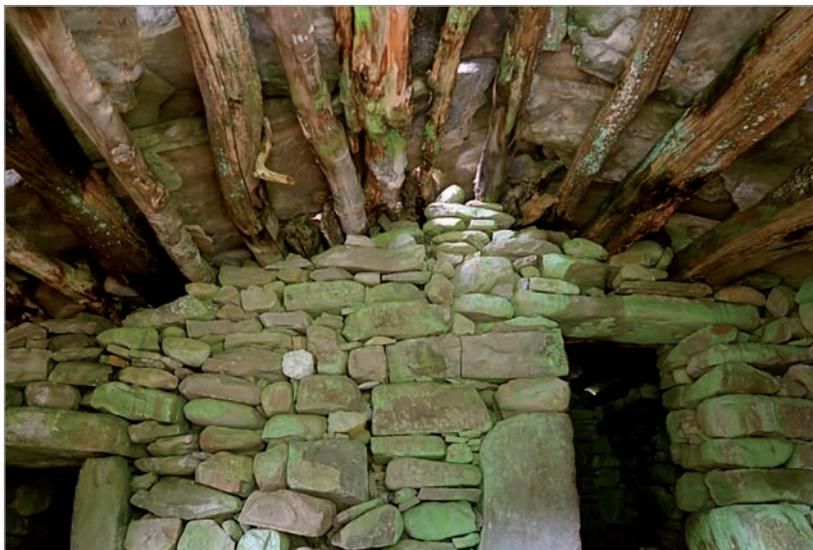
3. Detalle de la estructura de cubierta, con las correas que cargan en el muro medianero que separa la *cabaña* y el *corripiu*, del portal.

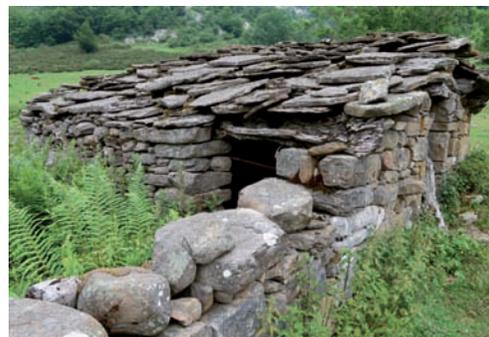
4. Un aspecto de la *cuerria* adosada en el costado oeste, con la puerta de entrada —único acceso a este espacio— a través del portal.

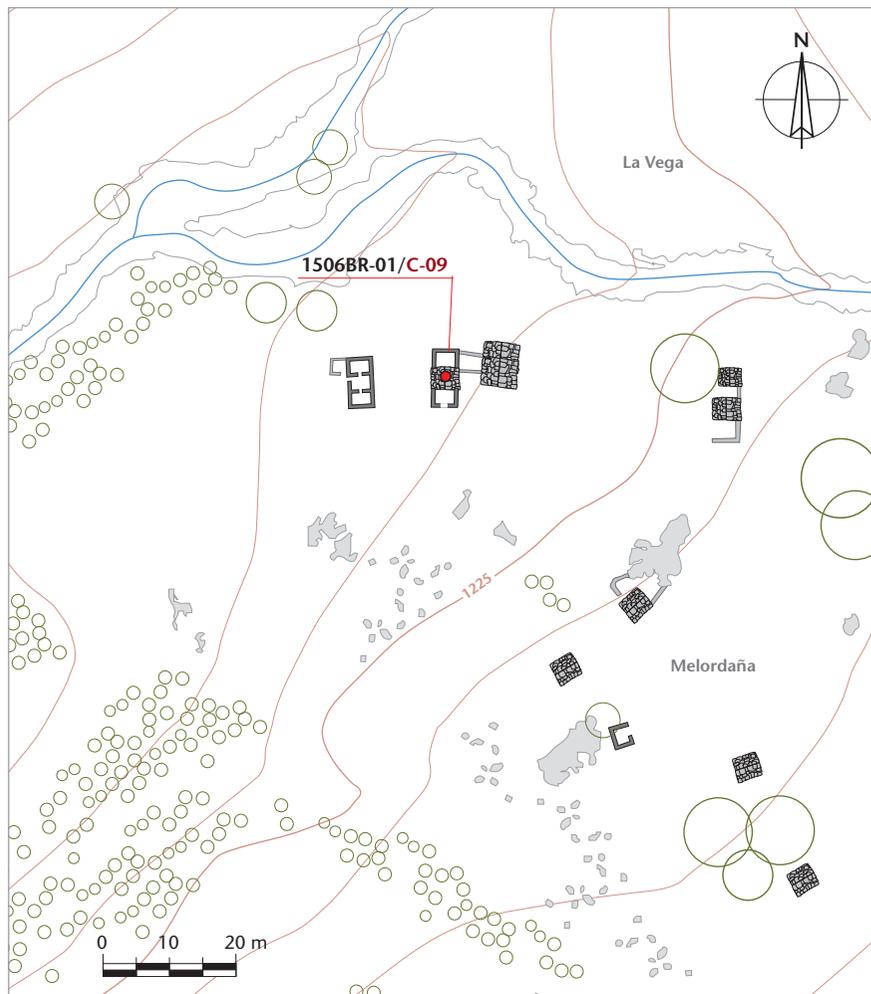
Corripios de los de Ginio [C-09]

Construcción ligada a la anterior de larga planta rectangular de 3 m de frente por 8,40 m de fondo, cerramientos de mampostería de piedra en seco y cubierta de llábanes a doble vertiente. Se trata de un conjunto de tres corripios: dos de ellos adosados con acceso común por el hastial sur y, el tercero, situado en el lado norte, con acceso independiente a través de una puerta en el muro oeste. Los dos primeros cuentan además con sendas puertas de reducidísimas dimensiones en ese lado, cuya función es imprecisa, pudiendo estar destinadas a evacuar las deyecciones animales. Dos de los corripios tienen la cubierta hundida y la construcción, actualmente abandonada, está en proceso de ruina total.

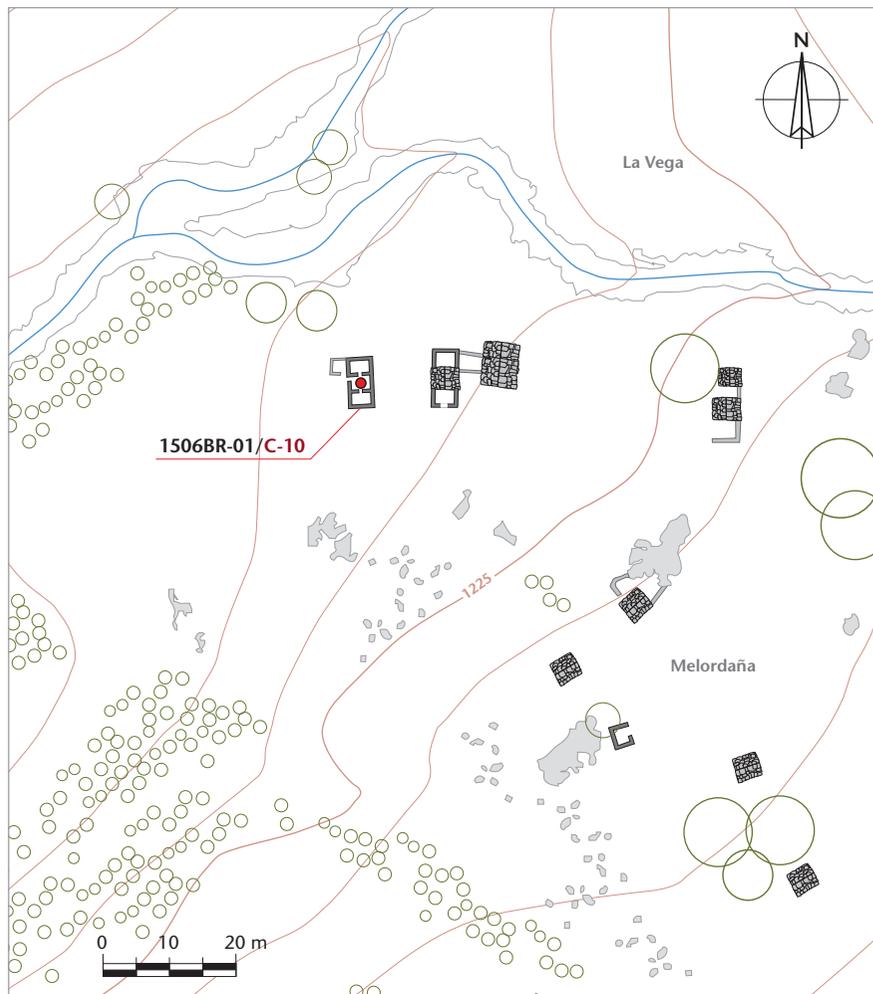
Construcción: *Cabaña y corripios* [C-10]

Construcción de planta rectangular alargada, de unos 3 metros de frente por 8 de fondo, con cerramientos de mampostería de piedra en seco cuyo perímetro está ya desdibujado, pues presenta un avanzado proceso de ruina. Se trataba de un conjunto de tres espacios adosados cuya dedicación, a *cabañas* y/o *corripios*, es hoy difícil de discernir. Contaba además con una *cuerria* anexa en el lado oeste, y puede que otra en «L» ante el acceso principal, por la parte sur. Ruina total que data de antiguo, pues ya presentaba un estado similar en 1970.

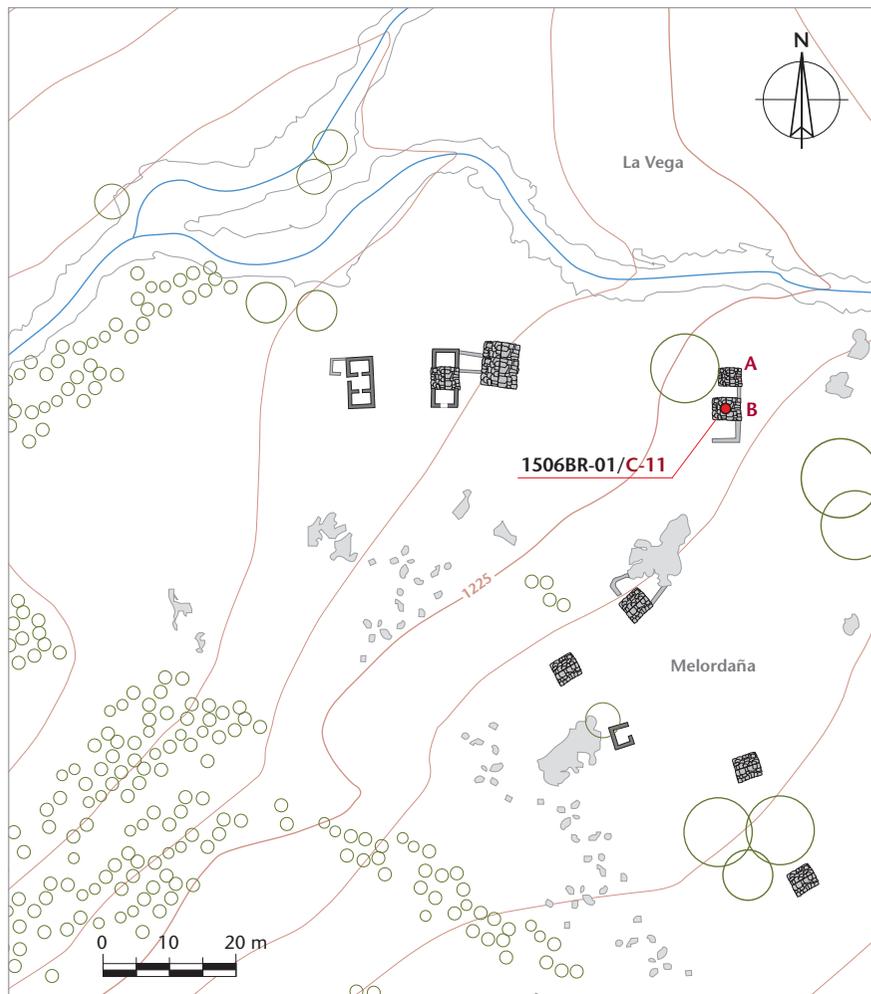
Cabañes y corripiu de los de Belia [C-11]

Conjunto de dos construcciones con sendas *cuerries* adosadas en hilera. Se disponen alineadas, con dirección norte-sur, sucediéndose en este mismo sentido: una construcción dedicada a *cabaña*, a la que sigue una *cuerria*, y a continuación otra construcción que alberga *cabaña* y *corripiu*, y a la que igualmente antecede otra *cuerria*. Ambas presentan cubiertas de *llábanes* a doble vertiente y presentan deficiente estado de conservación. Para una descripción más pormenorizada las analizamos a continuación por separado: C-11A, la situada en el conjunto más al norte, y C-11B la que ocupa la posición sur.

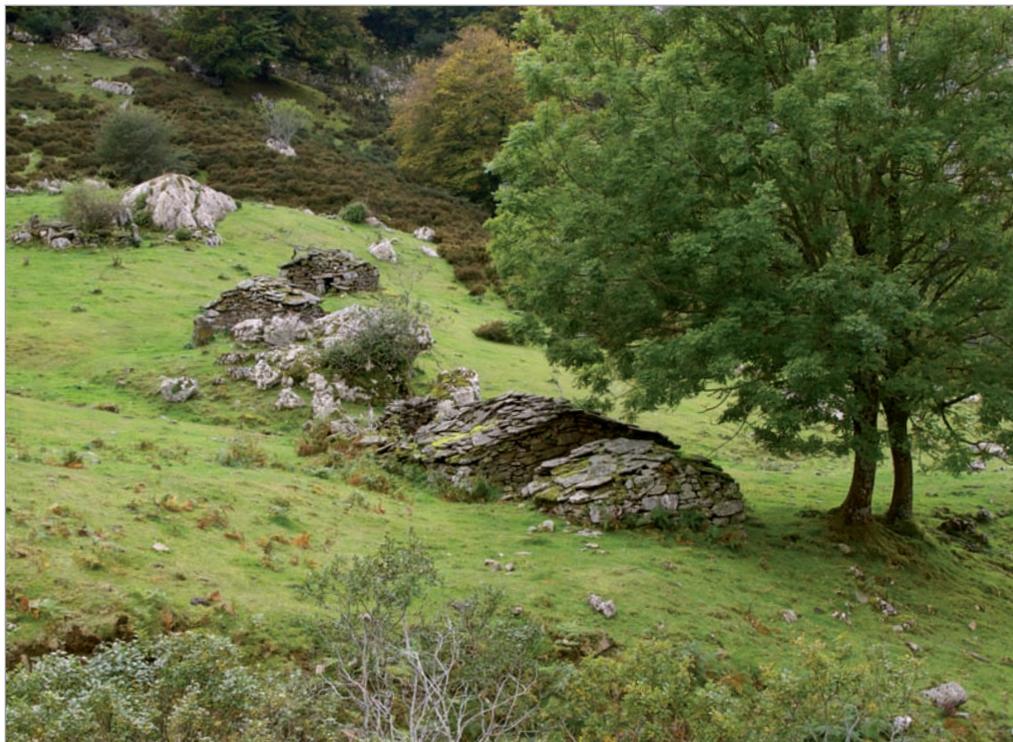
1

1. Vista del conjunto desde el Ríu Secu, en el lado norte, en el contexto general de la *mayada*. A la derecha de las cabañas, fresnos plantados tanto para proporcionar sombra como para alimentar al ganado con sus hojas en el comienzo del otoño. Sin desdeñar el pensamiento mítico que les otorgaba el poder de alejar a los rayos.

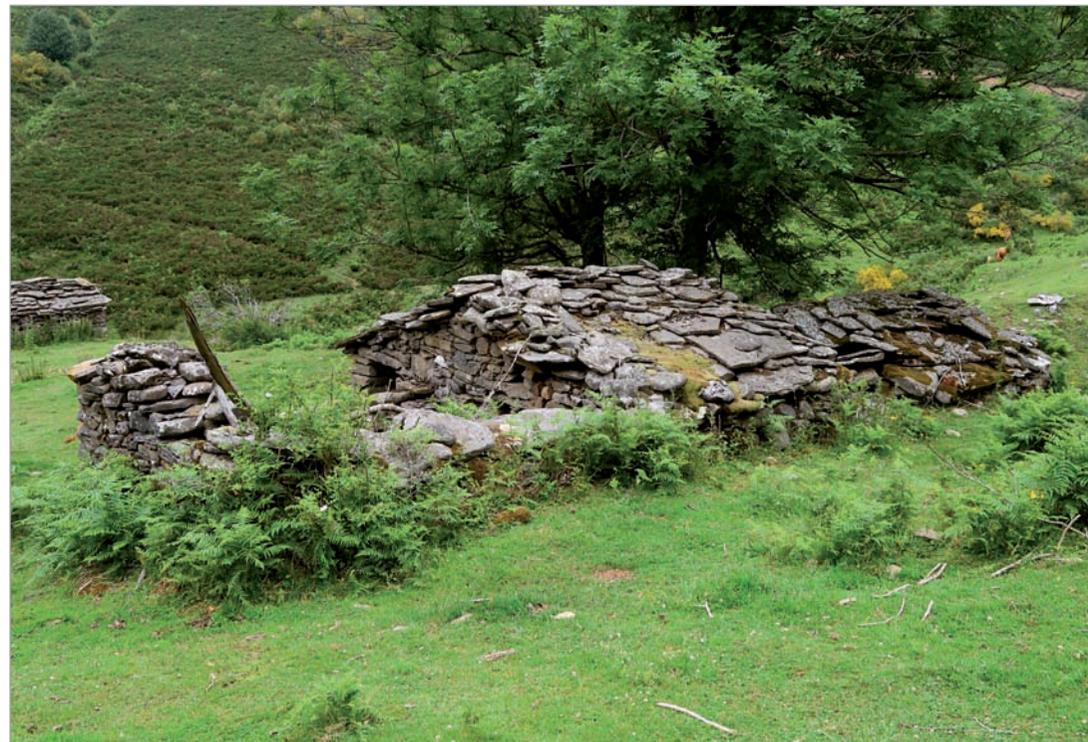
2

2. El conjunto de las construcciones desde el ángulo sureste, con una *cuerria* o redil en primer plano: en este caso conformada por un muro en avance en «L» que debía complementarse con algún cerramiento de materia vegetal (*bárganos*, *cebatu*...)

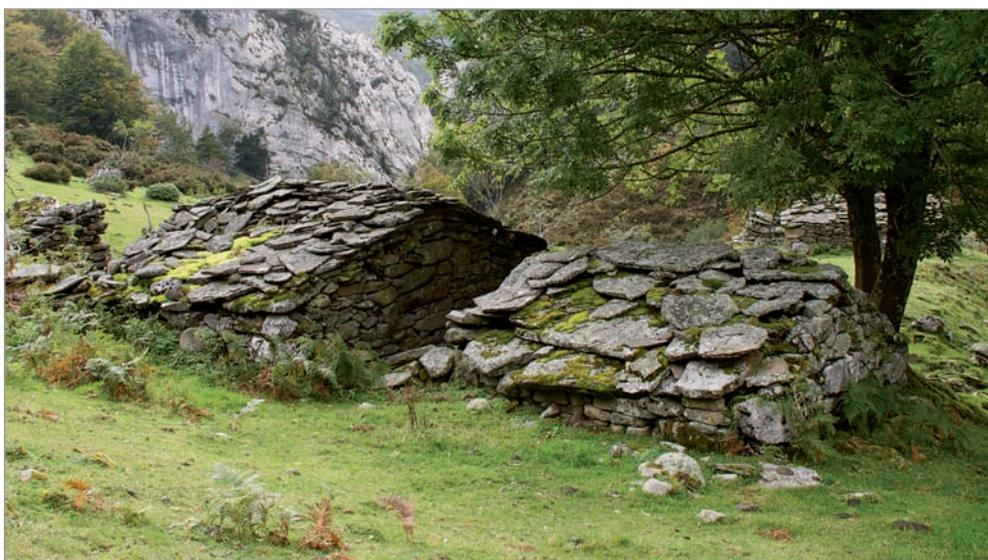
3

3. Desde el costado este, vemos cómo las cabañas están asentadas contra la *turria*, semiexcavadas en el talud.
