## MELORDAÑA (CASU)

Nº Catálogo: 1506BR-01

### RESUMEN

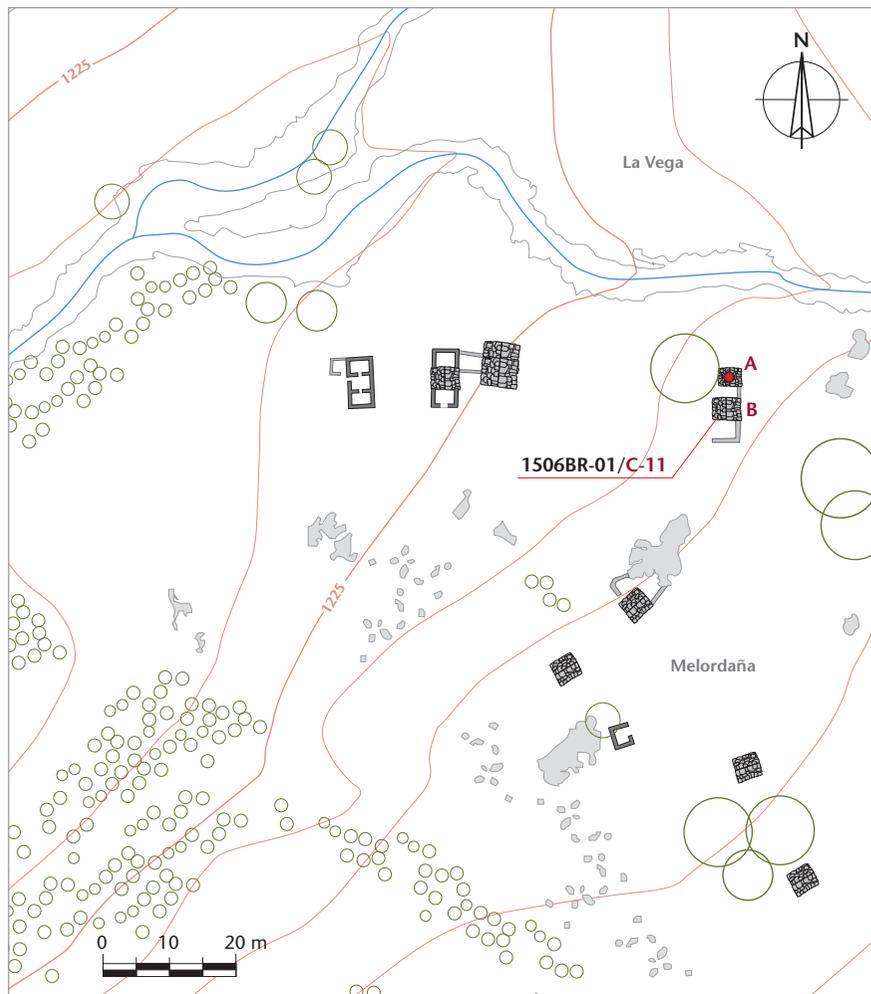
La Cabaña de Prudencio de Belia [C-11A]

Construcción de planta rectangular de unos 3,40 m de frente por 3 de fondo, con cerramientos de mampostería de piedra en seco. La puerta, situada en hastial y orientada al sur, da acceso a un reducido espacio que servía de *cabaña* al vaquero durante su estancia en la *mayada*. El interior, ya desmantelado en la actualidad, contaba con el *camastro* a la derecha de la entrada, el *llar* a ras de suelo en la pared frontera y un *ventán* o nicho en el hastial posterior. La cubierta es de *llábanes* (losas) a doble vertiente y se estructura sobre correas. Ante la entrada, un muro lateral acota un pequeño espacio a modo de *cuerria*. La construcción, que parece abandonada, presenta un estado de conservación muy deficiente.

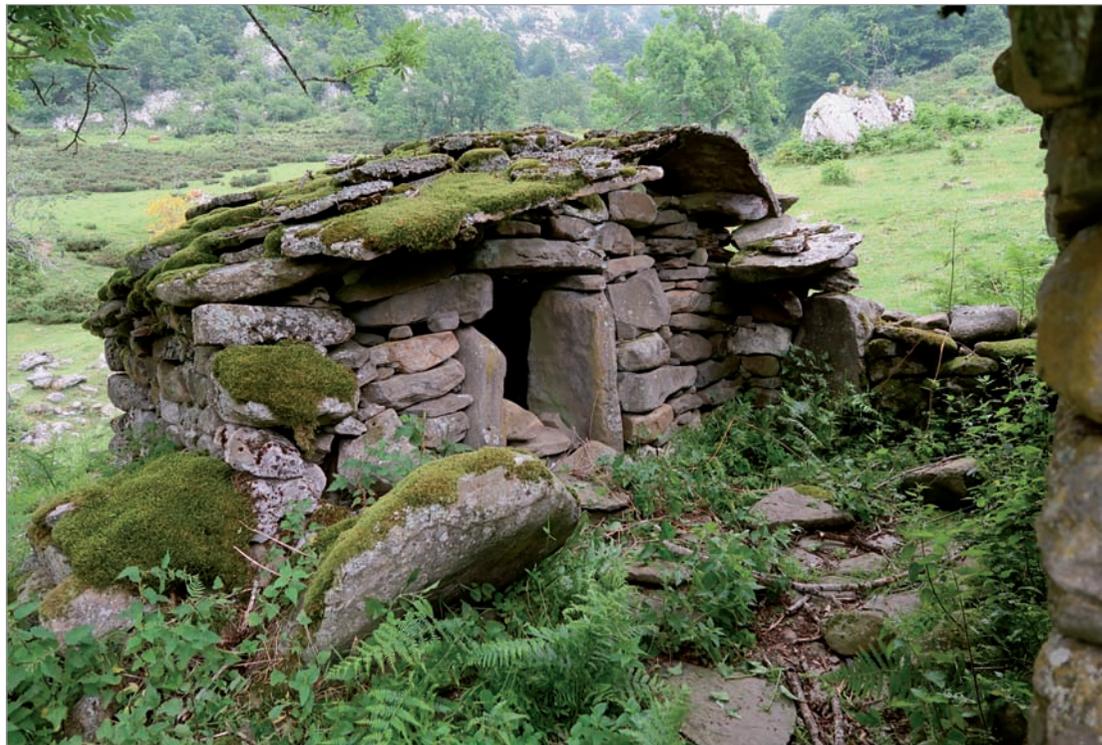
1. El frente de la construcción, orientado al sur, con un espacio a modo de *cuerria* ante la entrada .

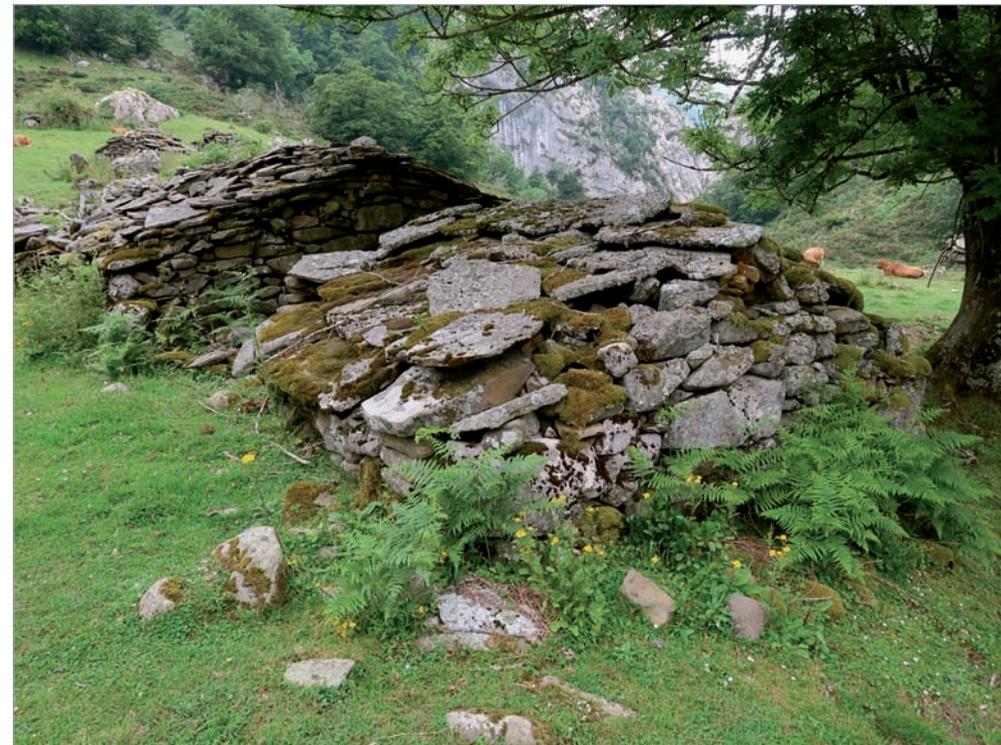
2. Vista posterior de la *cabaña*.

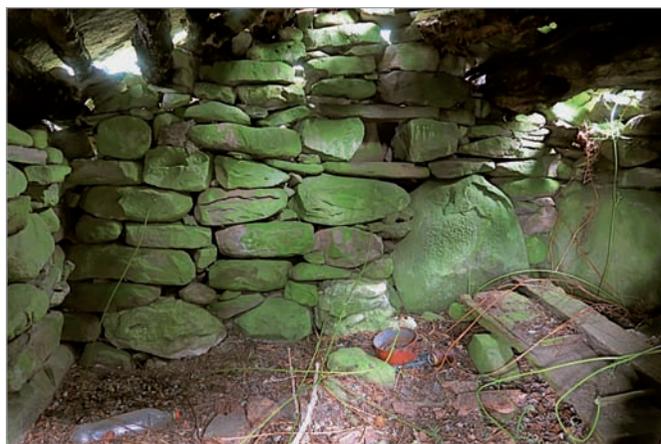
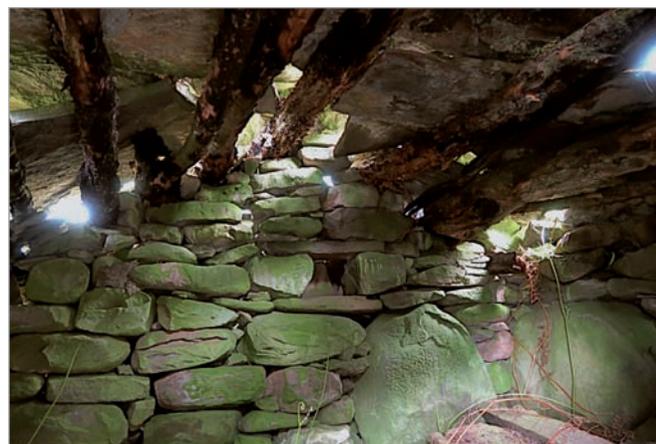
3-4. El interior de la *cabaña* ya carente de mobiliario, con los restos del *camastro* a la derecha de la entrada, el *ventán* en el hastial posterior y, sobre éste, las correas que soportan la cubierta .

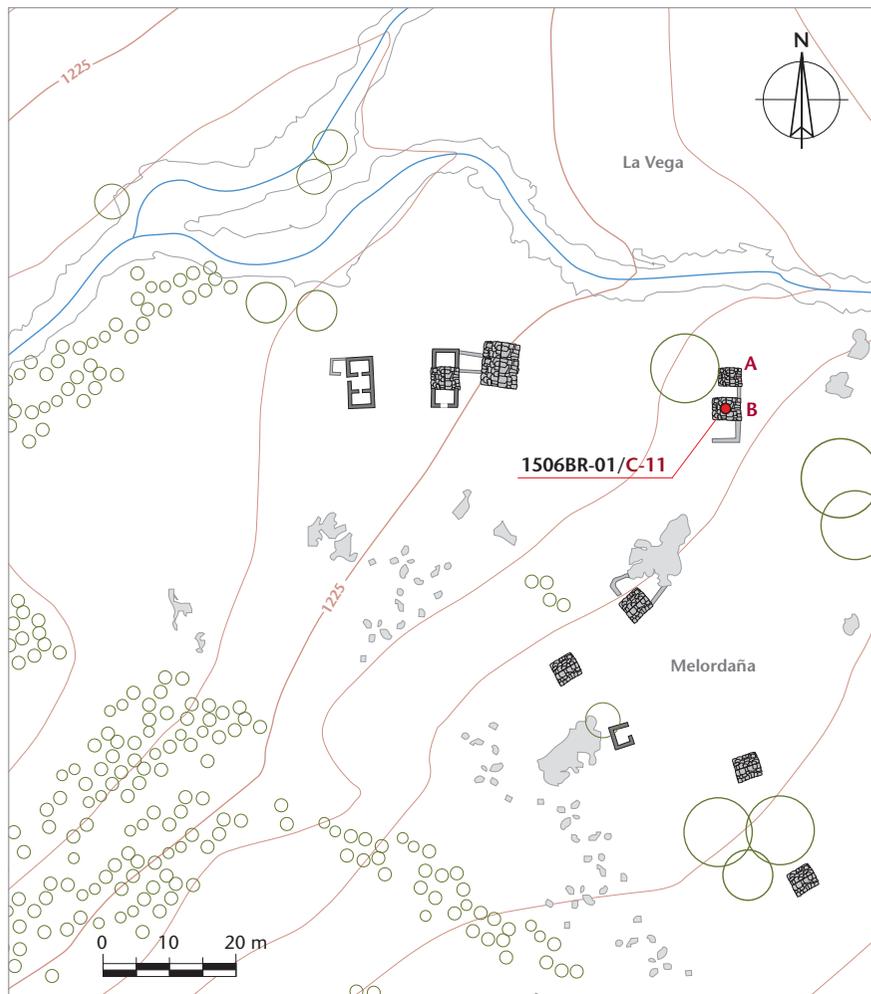
Cabaña y corripiu de los de Belia [C-11]

Construcción de planta rectangular de unos 7 m de frente por 3 de fondo, con cerramientos de mampostería de piedra en seco y cubierta de *llábanes* (losas) a doble vertiente estructurada sobre correas. Dos puertas situadas en el hastial sur dan acceso a sendos espacios: a la izquierda, la *cabaña* que servía de habitáculo al vaquero durante su estancia en la *mayada*, que aún conserva elementos de su equipamiento tradicional. A la derecha, el *corripiu* que servía de cuadra a los *xatos* (terneros) para separarlos de sus madres, controlando así el uso de la producción láctea. Ambas estancias se abren a una *cuerria* (espacio abierto dedicado al manejo del ganado) acotada por un muro en «L» en avance sobre la fachada. Fuera de uso en la actualidad, la construcción presenta deficiente estado de conservación.

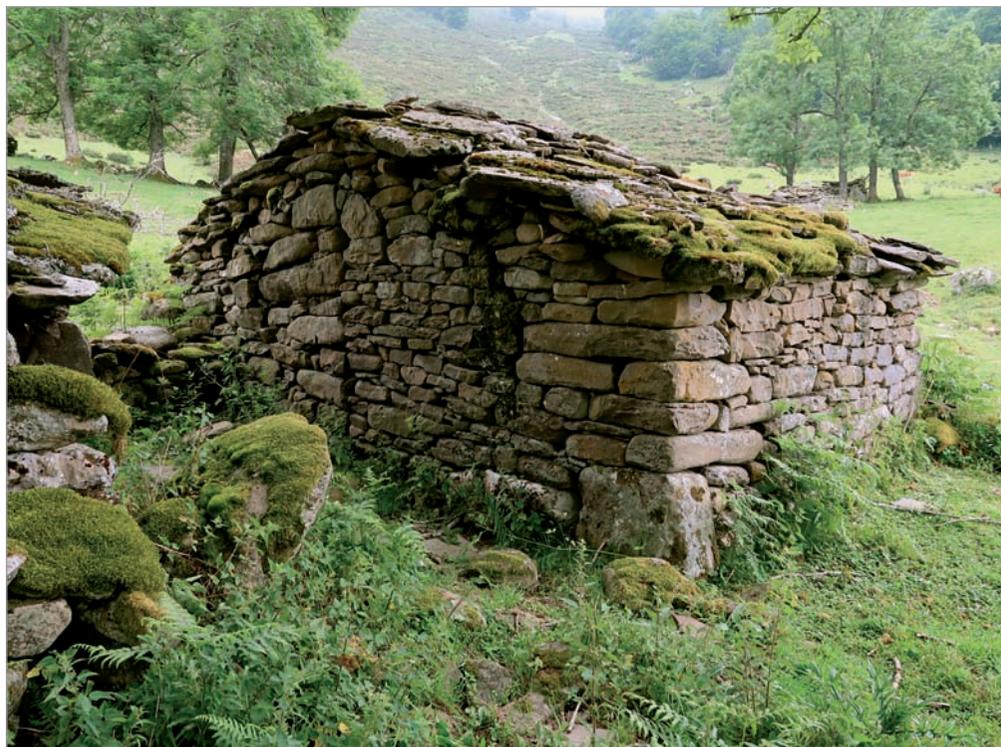
1

1. Vista posterior donde podemos apreciar cómo la construcción se estructura en dos crujiás.

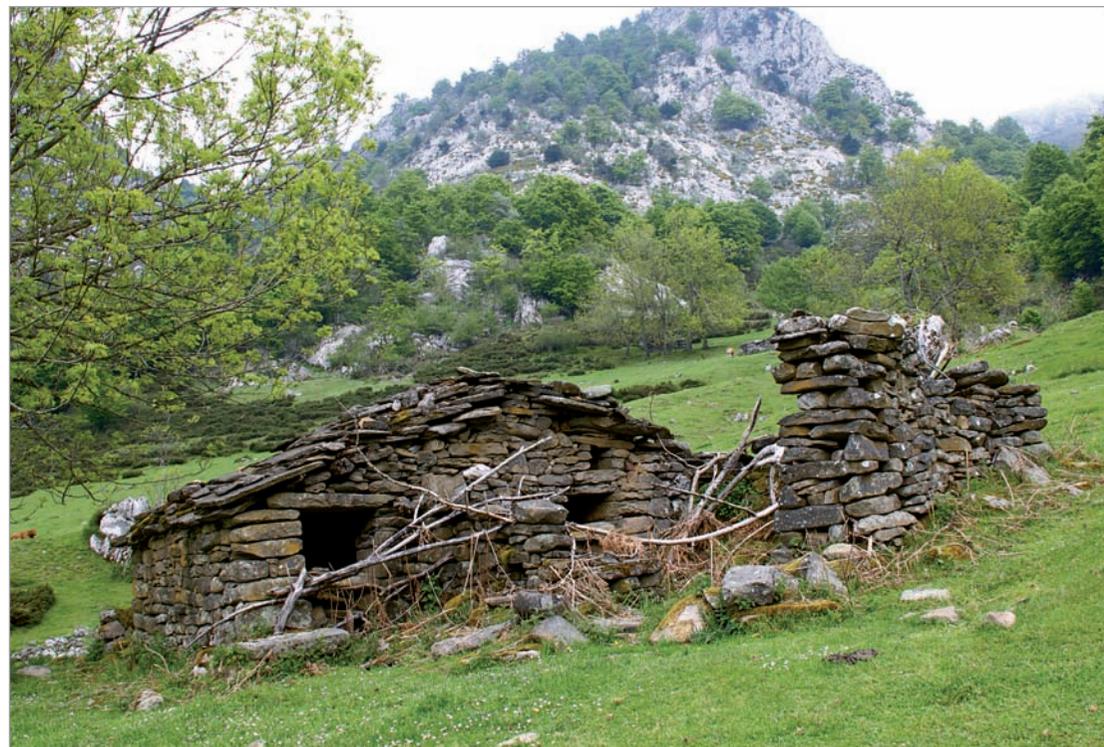
2

2. El frente, orientado al sur, con la *corruia* en primer término. La existencia de un hueco de ventilación sobre la puerta del *corripu* plantea la posibilidad de que este espacio fuera concebido originalmente como *cabaña*.

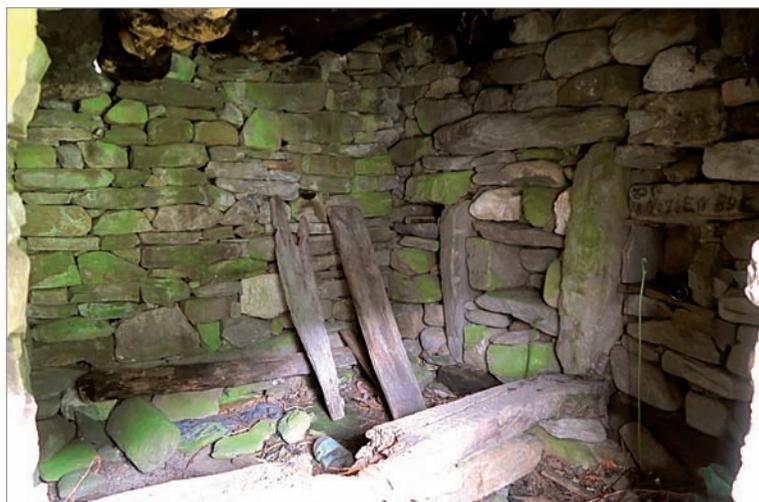
3

3. Aspecto del interior de la *cabaña* con el *calamiñeru* (banco corrido en el límite de la cama) en primer plano y sendos *ventanos* o nichos, a la derecha en el muro.

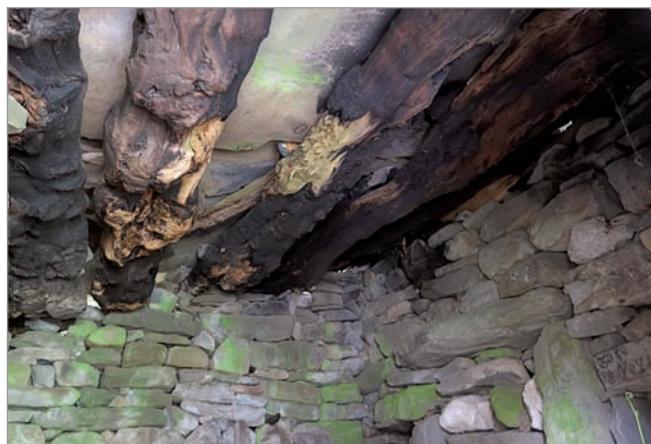
4

4. Detalle de las correas que conforman la cubierta que, como es frecuente en la *mayada*, emplean madera de *texu* por su particular fortaleza para soportar el gran peso de la cobertera de *llábanes*.

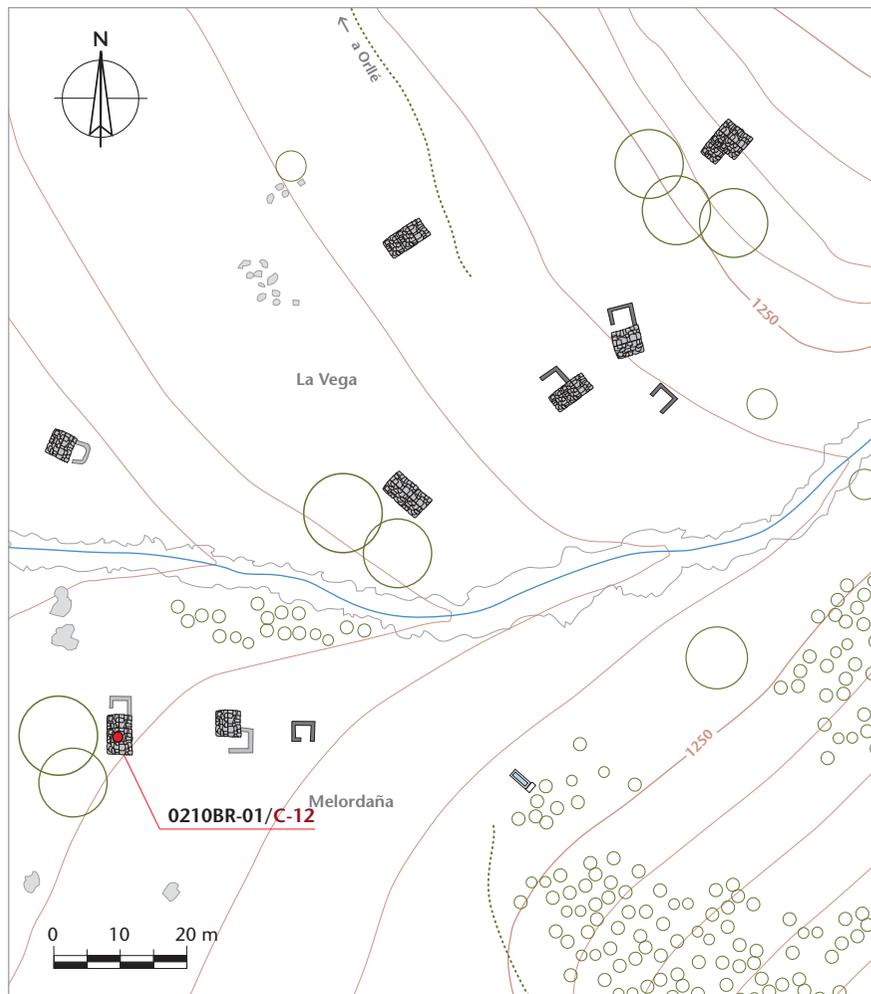
Corripios d'Ángel de Belia [C-12]

Construcción de planta rectangular (7 x 3 m), con cerramientos de mampostería de piedra en seco y cubierta de llábanes (losas) a doble vertiente estructurada sobre correas. Se trata de un agrupamiento formado por una cuerria y dos corripios adosados en hilera, en dirección norte sur, con accesos diferenciados a través de sendas puertas: la primera en hastial, por la fachada sur, y la segunda por el costado oeste. Es probable que existiera otra cuerria ante la fachada sur, pero su grado de deterioro y el crecimiento de la vegetación impiden precisarlo con exactitud. Fuera de uso en la actualidad, la construcción está en incipiente proceso de ruina.

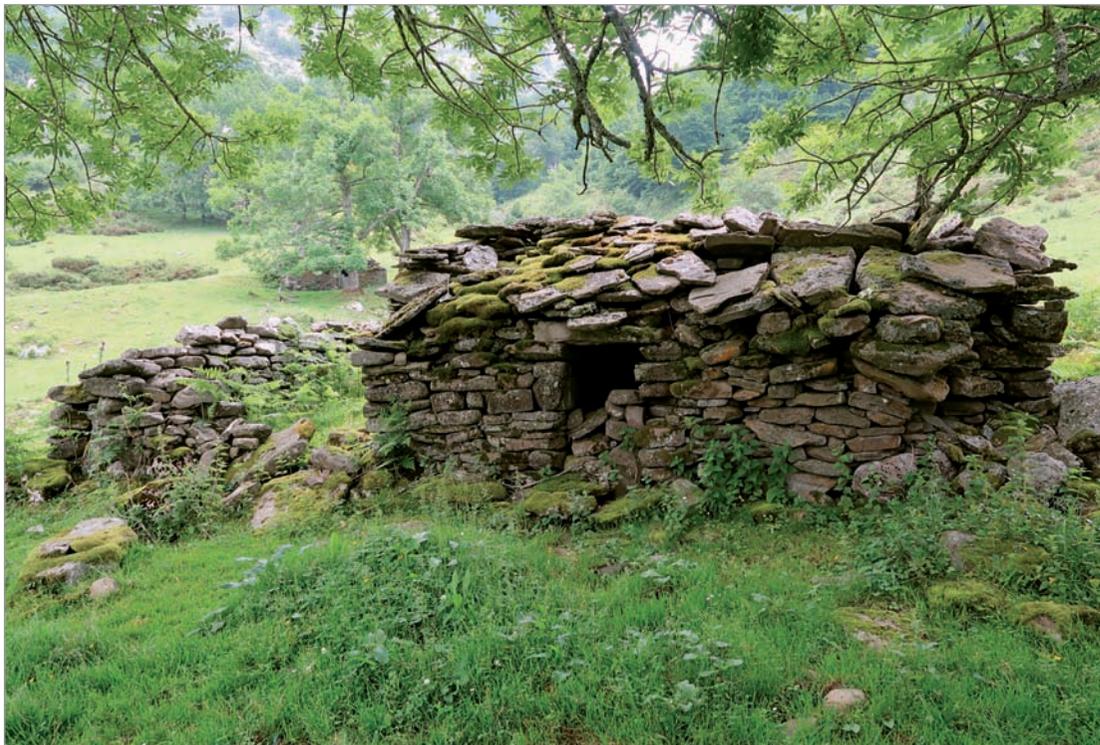
1

1. Vista de la fachada oeste con la puerta de acceso a uno de los corripios. A la izquierda, la *cuerria*. En la imagen se aprecia el hundimiento parcial de la cubierta

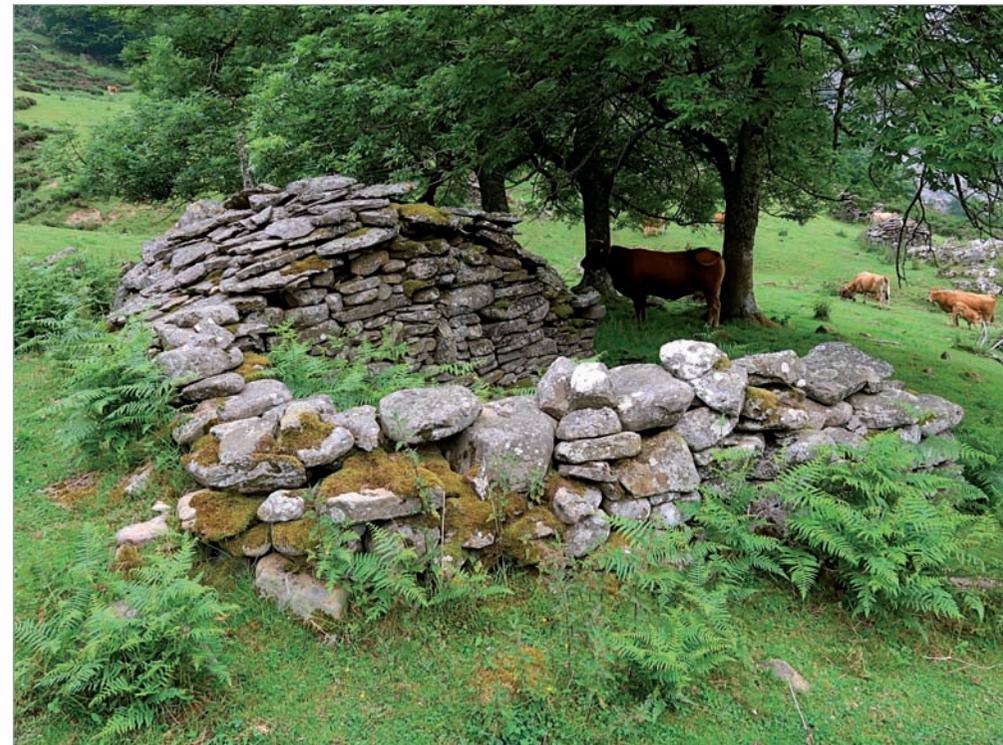
2

2. Vista posterior con la *cuerria* en primer plano.

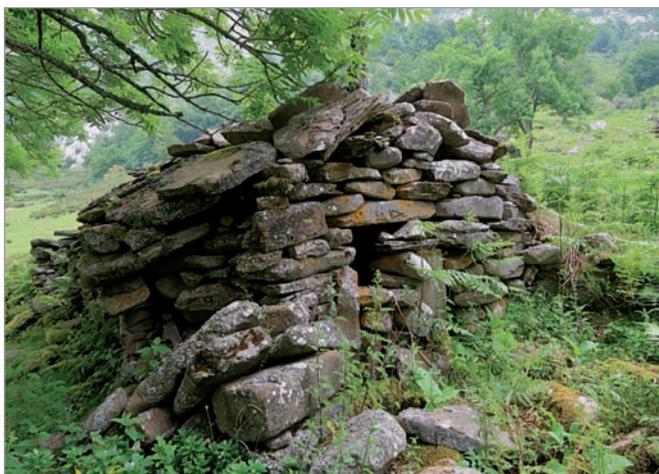
3

3. El hastial sur con el acceso al otro *corripiu*.

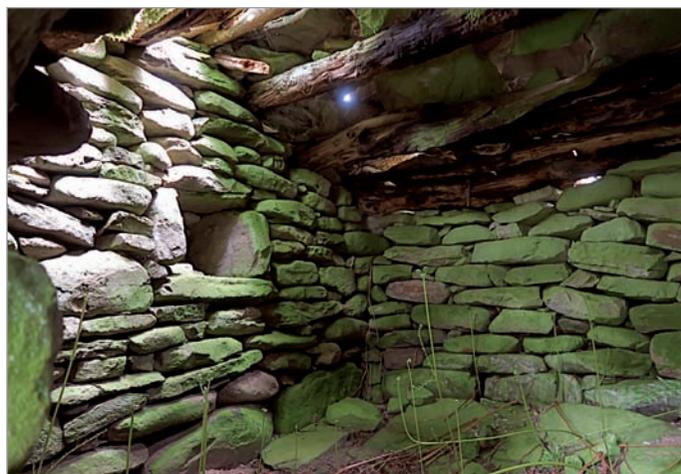
4

4. Interior del *corripiu* situado al norte. La existencia de un *ventán* (ventano ciego o nicho) y el suelo parcialmente enlosado nos plantean la duda sobre el uso original de este espacio como *cabaña* o como *corripiu*.

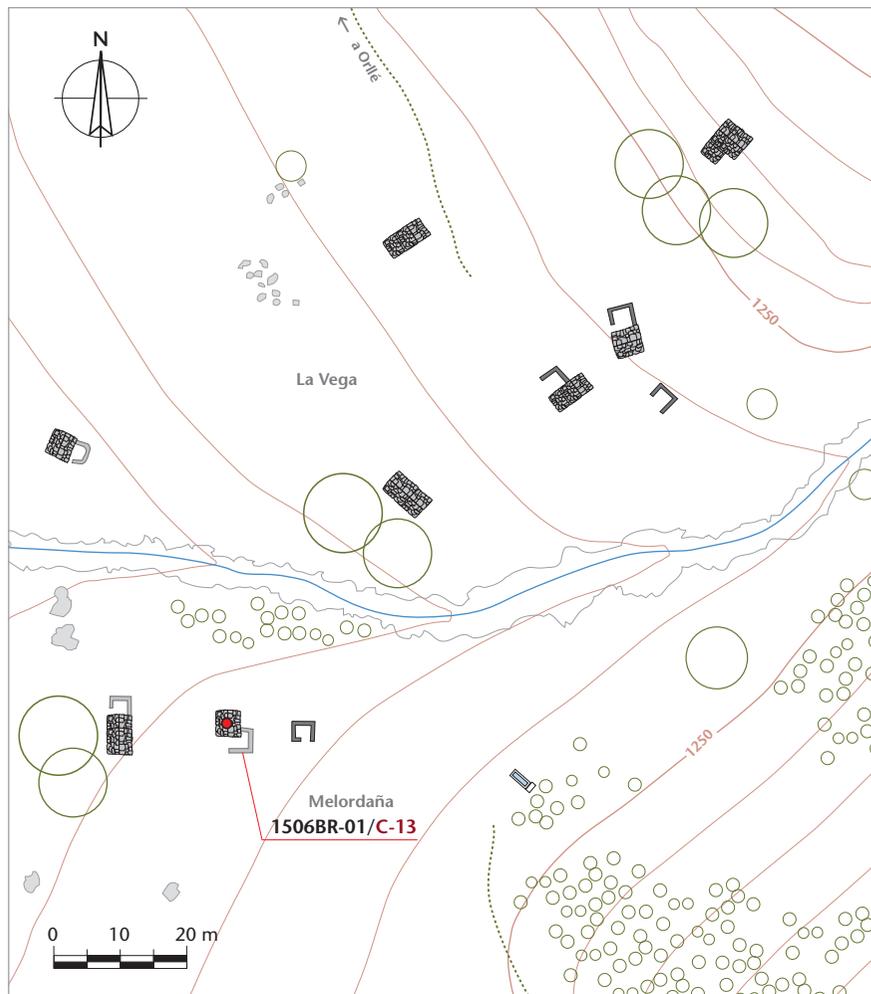
Corripiu de los de Belia [C-13]

Construcción de planta subrectangular de 3,20 m de frente por 3 m de fondo, cerramientos de mampostería de piedra en seco y cubierta de llábanes a doble vertiente. La puerta, único hueco de la construcción, se sitúa en hastial y se orienta al sur, dando acceso a un reducido espacio sin mobiliario alguno, que cumplía la función de corripiu o cuadra para estabular los xatos (terneros) durante la noche. Ante la entrada, un muro en «U» adosado en avance acota un espacio de cuerria destinado tanto a lugar de ordeño, como a reunir las vacas paridas con sus terneros para alimentarlos. Fuera de uso en la actualidad, la construcción presenta un deficiente estado de conservación.

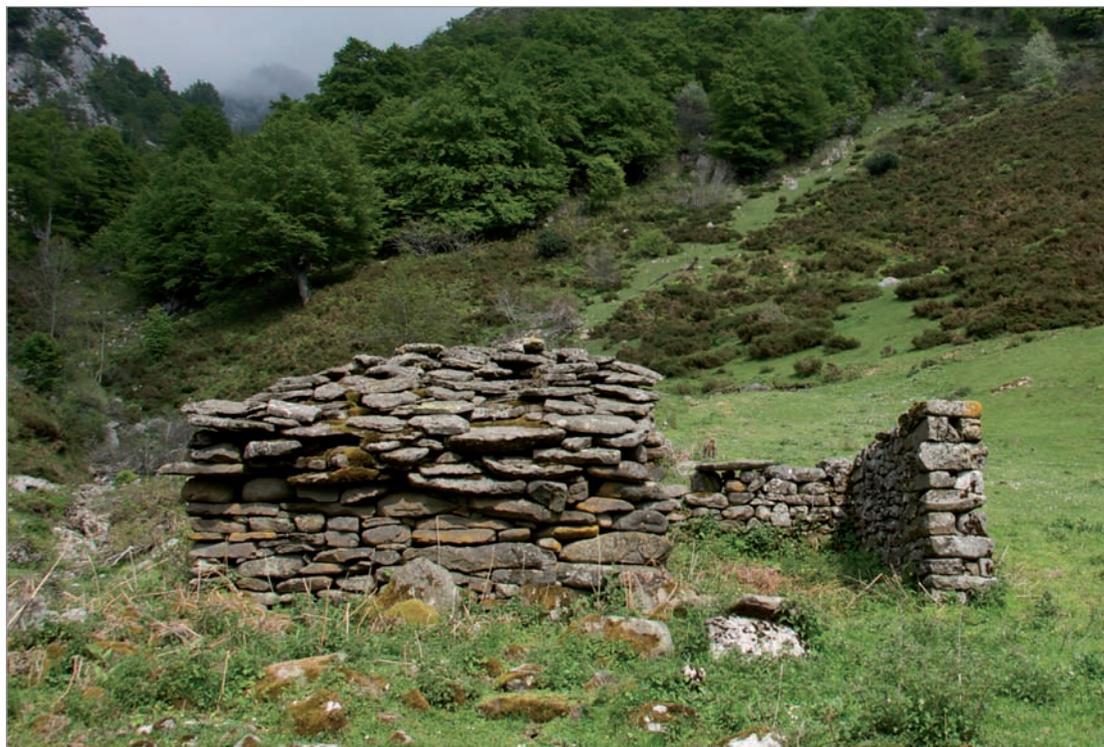
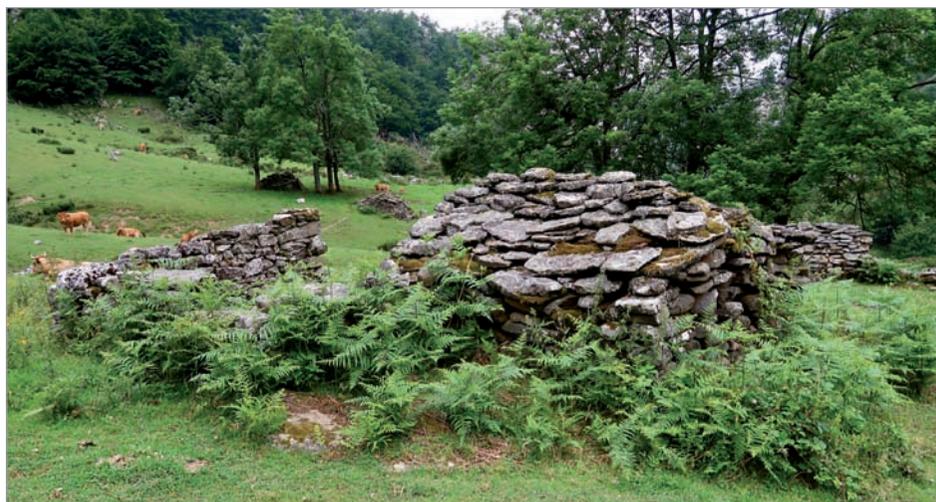
1. Vista del *corripiu* desde el costado oeste, con la *cuerria* a la derecha de la imagen.
2. La fachada principal, orientada al sur, con la puerta como único hueco de la construcción. Se aprecia la factura de la mampostería, con bloques de piedra de mediano tamaño colocados en seco.
3. La construcción, ya fuera de uso, presenta deficiente estado de conservación.

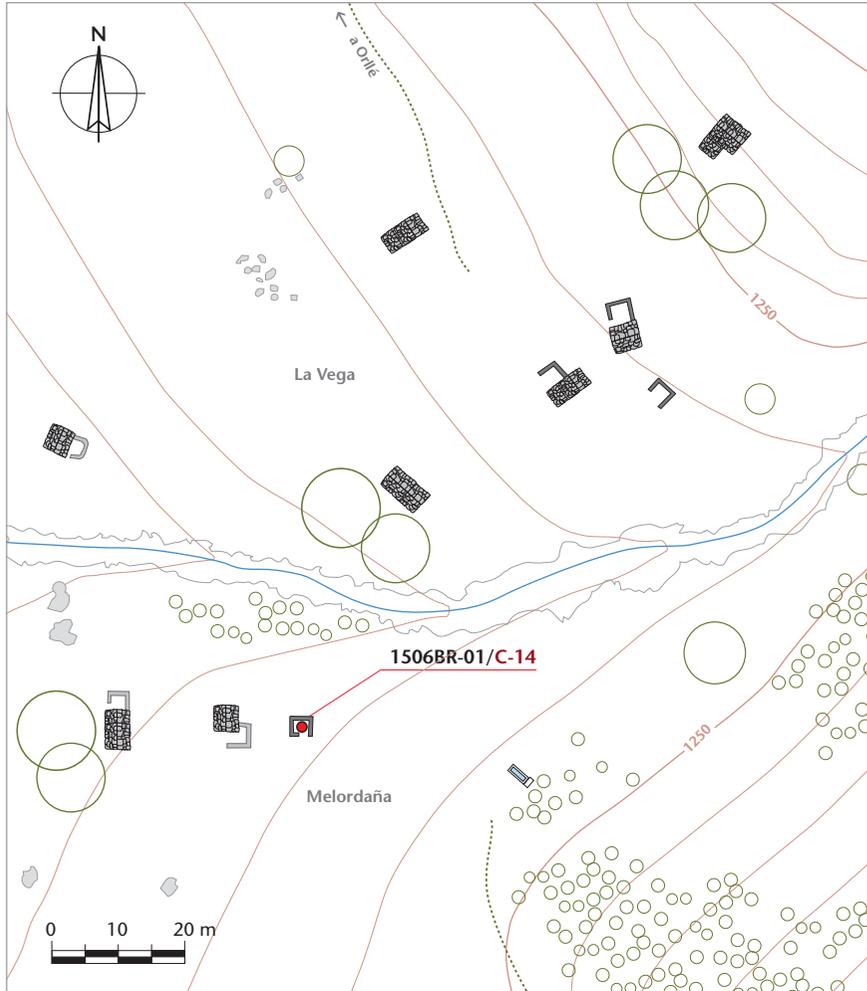
Cabaña de José Santos [C-14]

Construcción de planta rectangular y cerramientos de mampostería de piedra en seco, de la que se conserva tan solo el perímetro de los muros. El frente, orientado al sur, presenta una única puerta en posición central, jalonada en ambos extremos de la fachada por bloques de piedra de buen tamaño colocados en avance, que acotan un espacio a modo de portal. Destinada a cabaña, la obra nunca llegó a completarse.

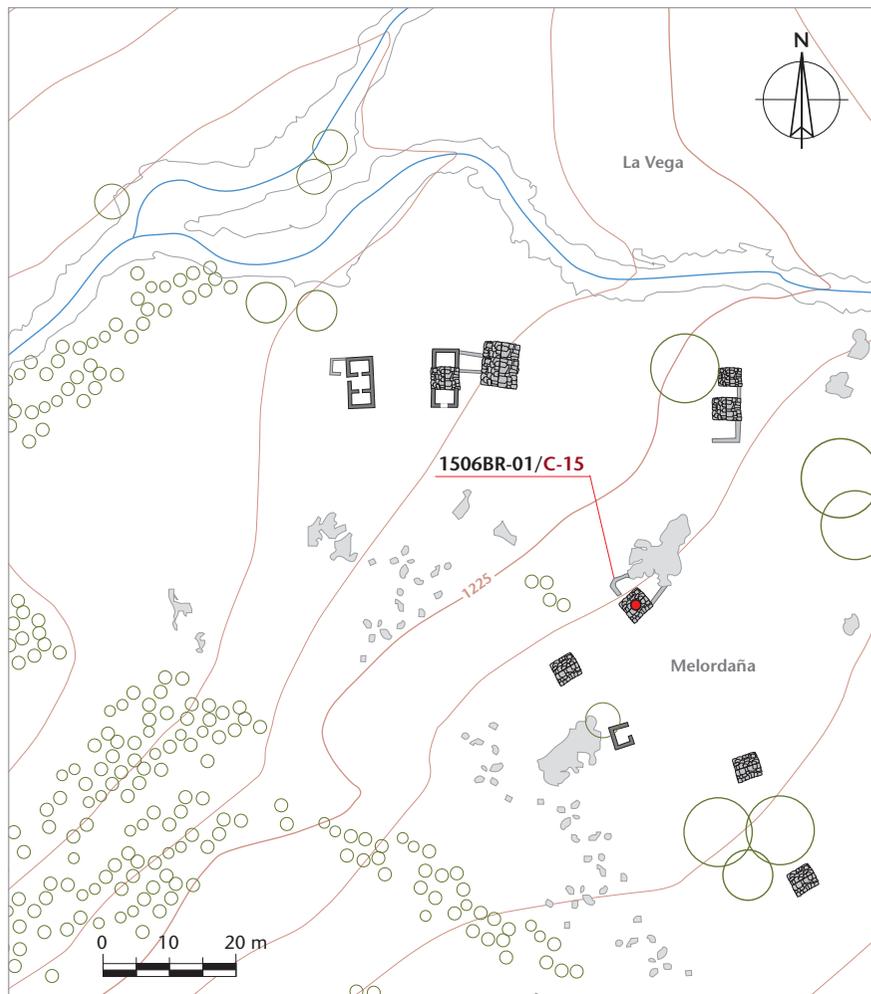
La Cabaña Paulino [C-15]

Construcción de planta subrectangular de 3,70 m de frente por 3,90 m de fondo y cerramientos de mampostería de piedra en seco. La puerta, situada en hastial y orientada al suroeste, da acceso a un reducido espacio que servía de *cabaña* al vaquero durante su estancia en la *mayada*. El interior, parcialmente desmantelado en la actualidad, contaba con el *camastro* a la derecha de la entrada, el *llar* a ras de suelo en la pared frontera y un *ventán* o nicho en el hastial posterior. La cubierta es de *llábanes* (losas) a doble vertiente y se estructura con fuertes correas de madera de *texu* (tejo), que vuelan ligeramente en fachada conformando un pequeño voladizo (del que ya se desprendieron algunas losas) protegiendo la entrada. La construcción presenta un estado de conservación muy deficiente.

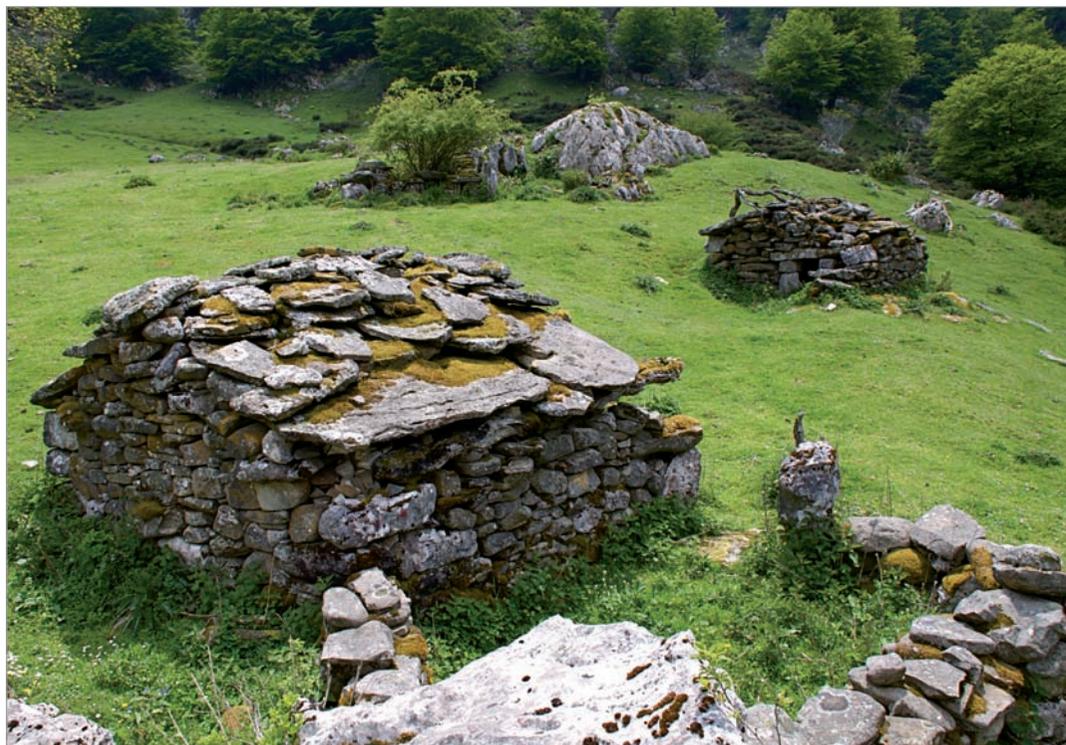
1. Vista posterior de la construcción. La *cuerria* anexa que aparece en primer plano, aprovecha un afloramiento calizo como parte de su cerramiento.

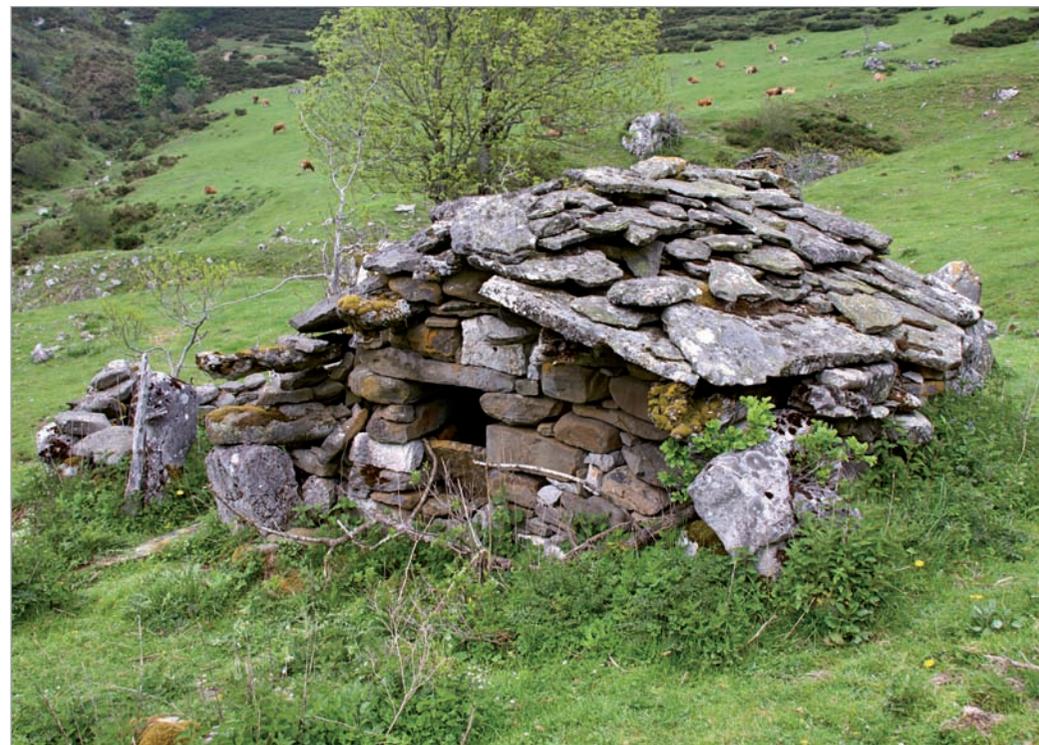
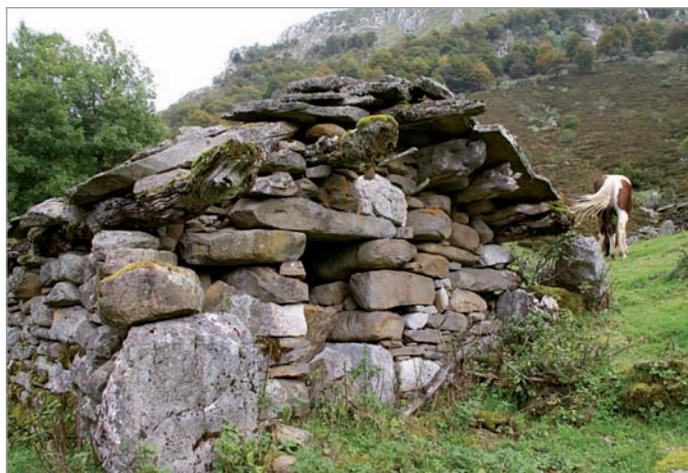
2-3. La fachada principal, orientada al suroeste, con la cubierta de gruesas *llábanes* y la puerta como único hueco de la construcción. Se aprecia el vuelo de las correas que sustentan la cubierta, destinado a crear un pequeño voladizo ante la entrada, hoy parcialmente destruido.

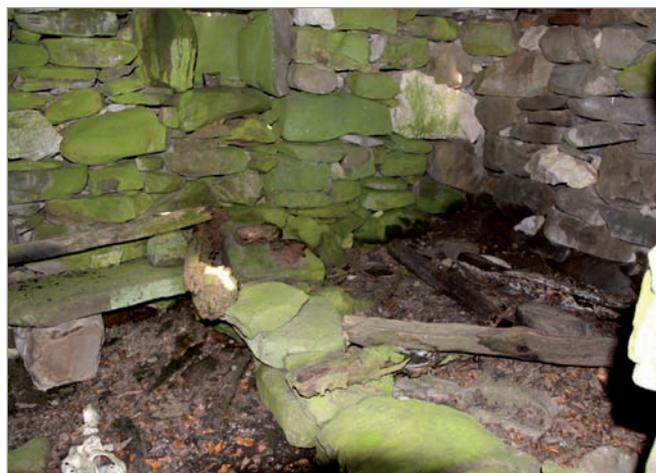
4. Una vista del interior, con la hilera de piedra donde apoyaba el *calamiñeru*, grueso madero que servía tanto de asiento como de base al *camastro*. En el muro del fondo un pequeño banco y, arriba, en el muro, el *ventán*.

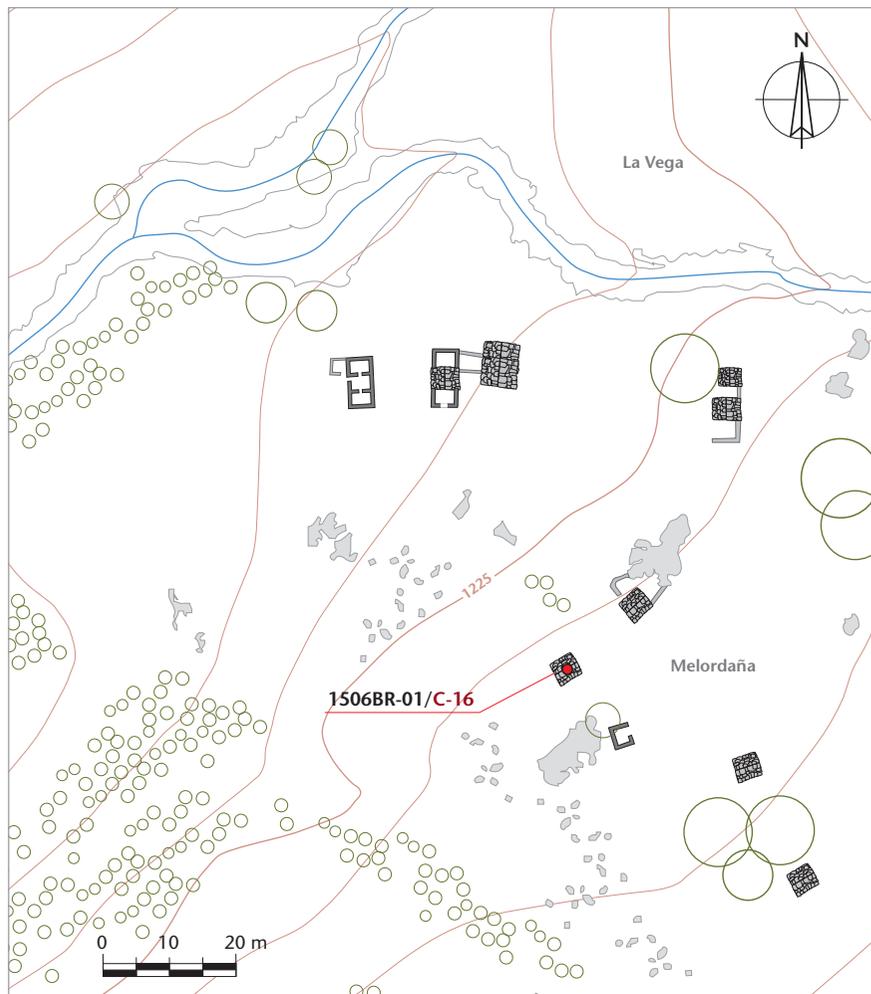
El Corripiu de Paulino [C-16]

Construcción de planta rectangular de 3,40 m de frente por 2,70 m de fondo y cerramientos de mampostería de piedra en seco. La puerta, orientada al noreste, se sitúa en hastial y da acceso a un reducido espacio carente de equipamiento alguno que cumplía la función de *corripiu* para estabular los *xatos* (terneros) mamonos durante la noche, administrando así el uso de la producción láctea de las madres. La cubierta, de *llábanes* a doble vertiente, se estructura con fuertes correas de madera de *texu* (tejo) capaces de soportar el gran peso de las gruesas losas de piedra. La construcción, fuera de uso en la actualidad, presenta un estado de conservación muy deficiente.

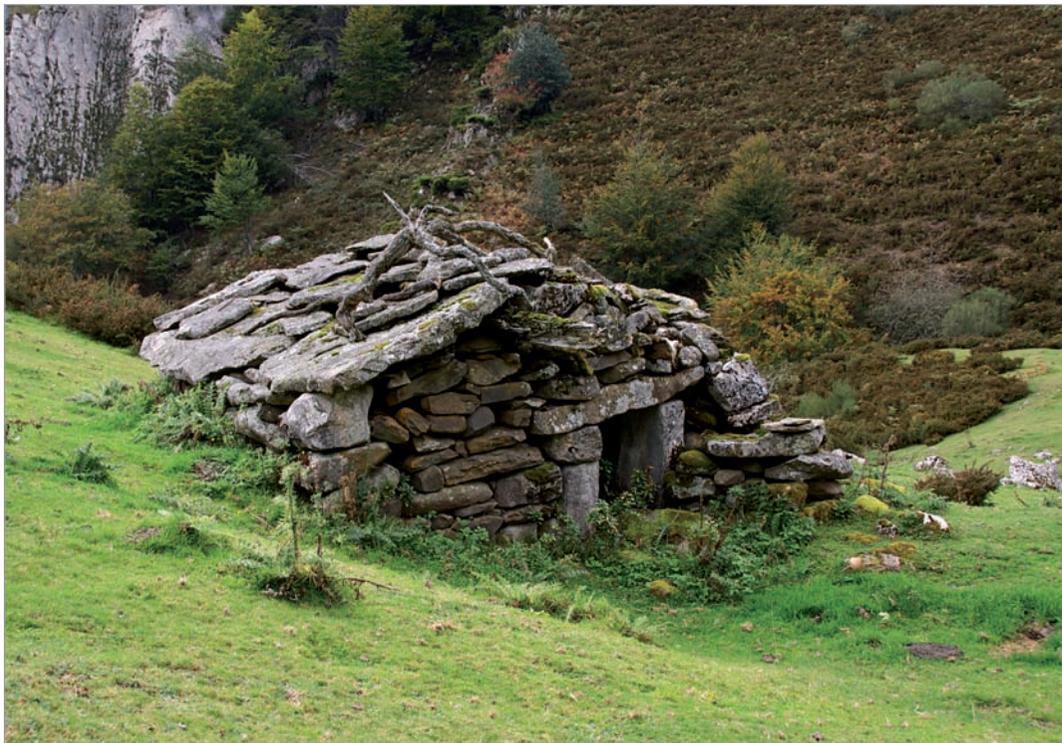
1

1. Una vista del *corripu* de Paulino, con la puerta en hastial orientada al noreste. La construcción responde al tipo básico existente en Melordaña y su morfología no difiere en nada de las que cumplen la función de *cabaña* para los vaqueros.

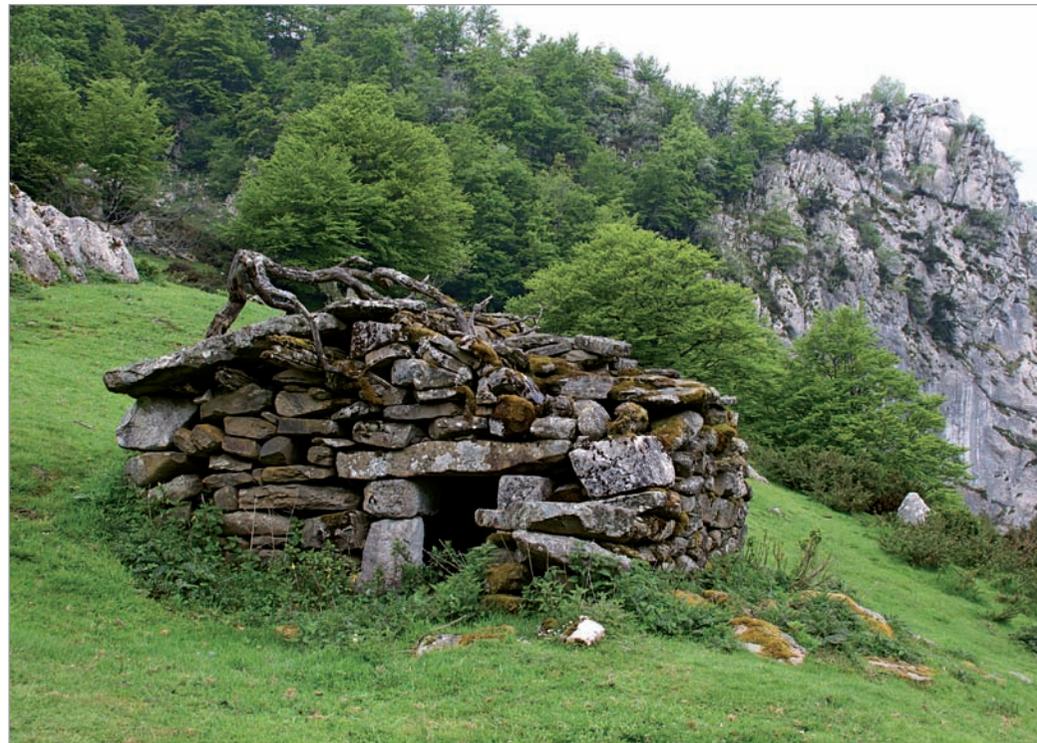
2

2. La vista frontal permite apreciar la pérdida de algunas *llábanes* de la cubierta y el consecuente desmoronamiento parcial del cerramiento, constituido por mampuestos de piedra en seco.

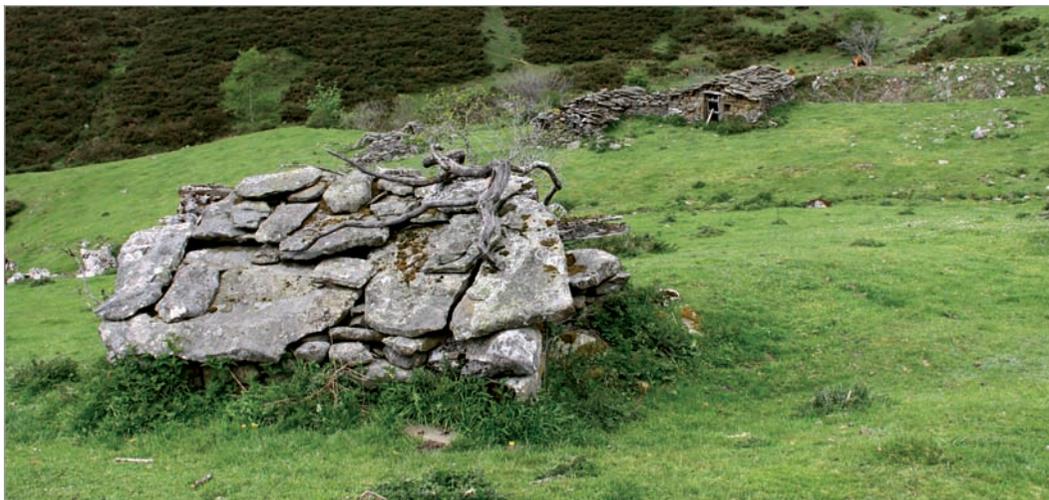
3

3. Detalle de la cubierta. Dos grandes *llábanes* definen la aguada, completándose con piezas más pequeñas escalonadas hacia la cumbre.

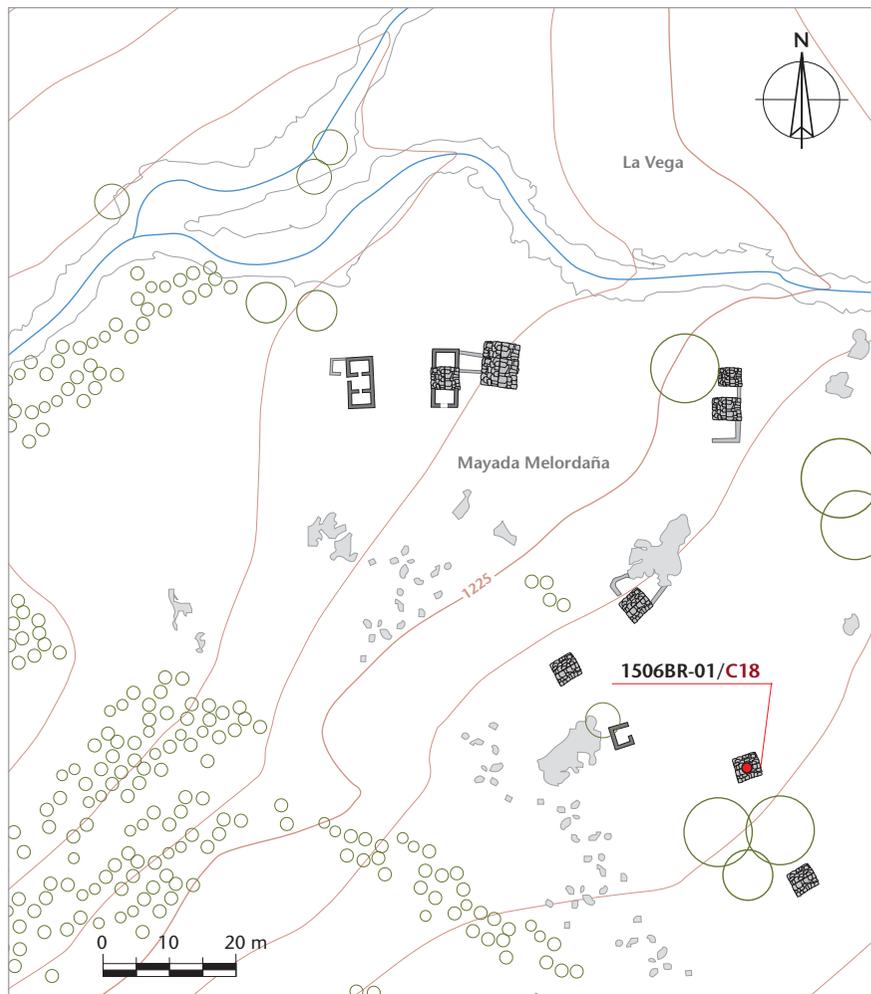
La Cabaña los d'Ánxela [C-18]

Construcción de planta rectangular de unos 4,80 m de frente por 3 de fondo, cerramientos de mampostería de piedra en seco y cubierta de llábanes a doble vertiente. La fachada principal se orienta al suroeste y acoge la puerta, único hueco de la construcción. Ésta se destinaba a *cabaña* y contaba con el equipamiento básico, actualmente ya desmantelado. La cubierta, como es común en la *mayada*, se estructuraba con correas de *texu* alojadas en las testas de los muros anterior y posterior rematados en hastial. La construcción, ya en desuso y en mal estado de conservación, disponía de un espacio acotado a modo de *antoxana* ante la entrada, así como de una *cuerria* anexa —parcialmente derrumbada en la actualidad— para recoger los animales para el ordeño.
