## MELORDAÑA (CASU)

Nº Catálogo: 1506BR-01

### RESUMEN

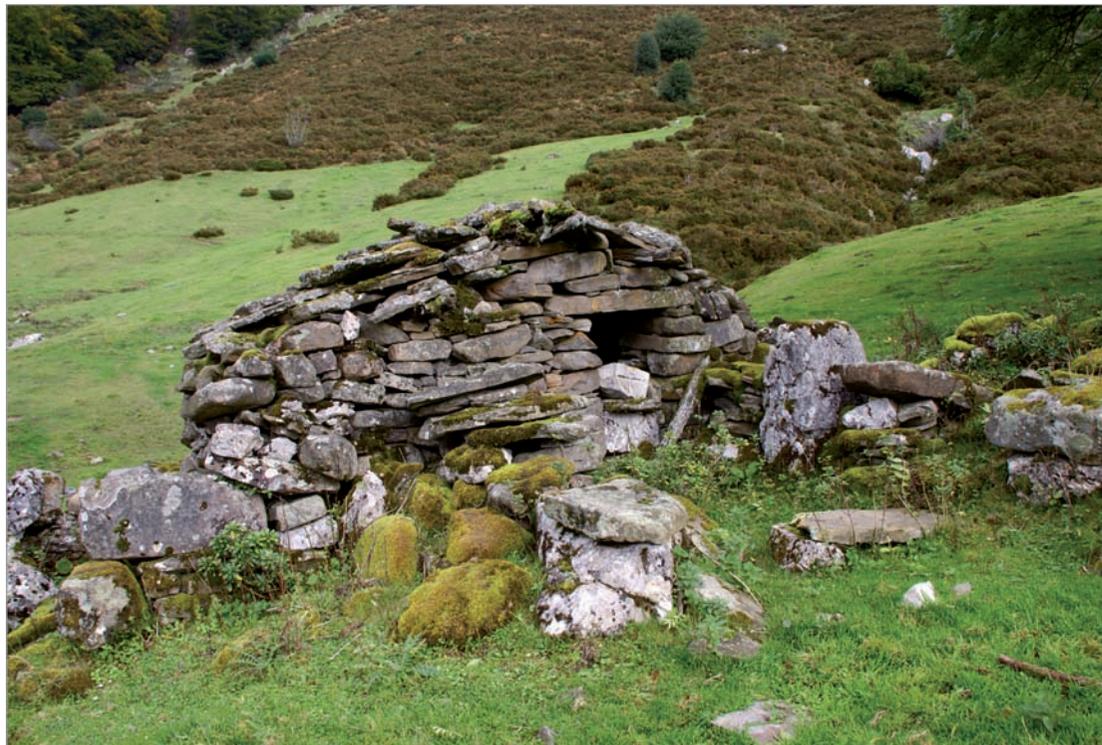
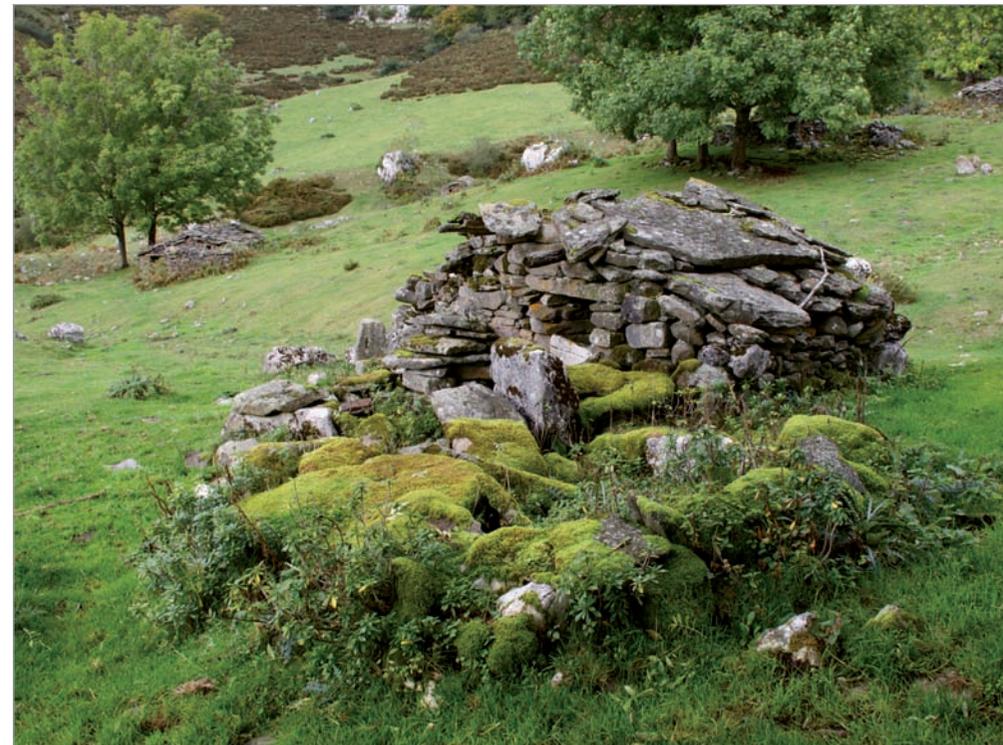
1-2. La *cabaña*, con la fachada en hastial, orientada al suroeste. Ante la entrada disponía de un espacio acotado a modo de *antoxana*, parcialmente desmantelado en la actualidad.

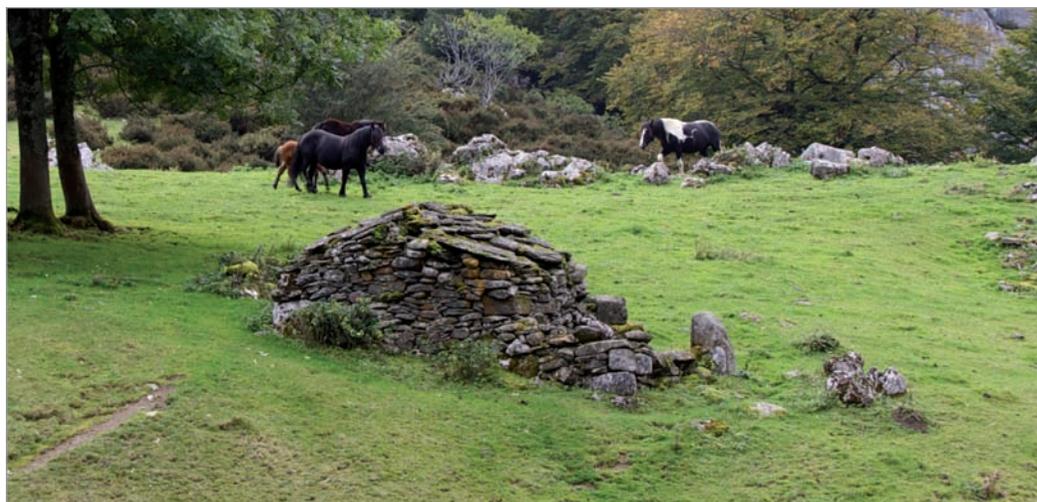
3

3. Vista posterior de la *cabaña* y, hacia el norte, a la derecha de la imagen, lo que serían los restos de una antigua *cuerría*. *Les cuerries* cumplían un importante papel en el manejo del ganado: para encerrar los animales a la hora de *mecer* (ordeñar) o reunir los *xatos* temporalmente con sus madres.

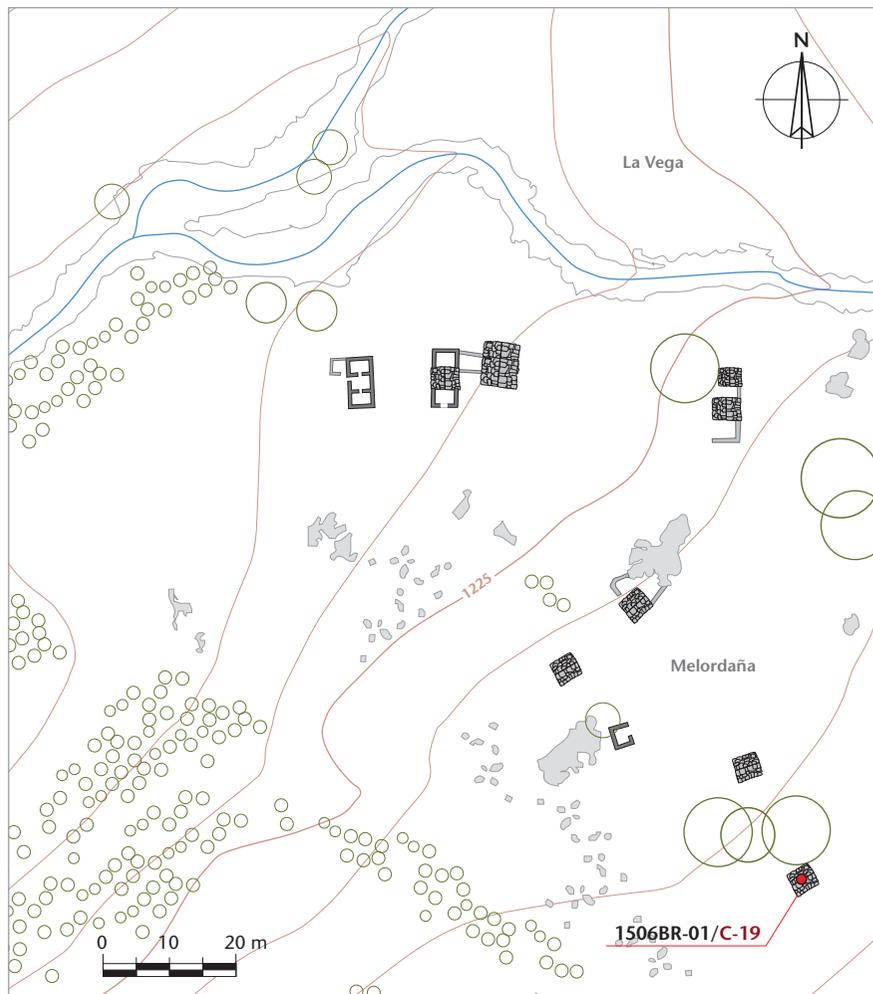
Construcción: *La Cabaña Lauriano* [C-19]

Construcción de planta rectangular de unos 3,80 m de frente por 3 de fondo, cerramientos de mampostería de piedra en seco y cubierta de *llábanes* a doble vertiente, parcialmente en ruina. La puerta, orientada al oeste, da acceso a un reducido espacio que servía de *cabaña* al vaquero durante su estancia en la *mayada*. Actualmente desmantelado, contaba con el *camastro* a la derecha de la entrada, el *llar* a ras de suelo en la pared frontera y un *ventán* o nicho en el hastial. Exteriormente, disponía de otro *ventán* en la fachada. La cubierta se estructuraba con fuertes correas de madera de *texu* (tejo) que, a juzgar por la longitud de alguna, es muy posible que conformaran un pequeño voladizo protegiendo la entrada. La construcción presenta avanzado estado de ruina.

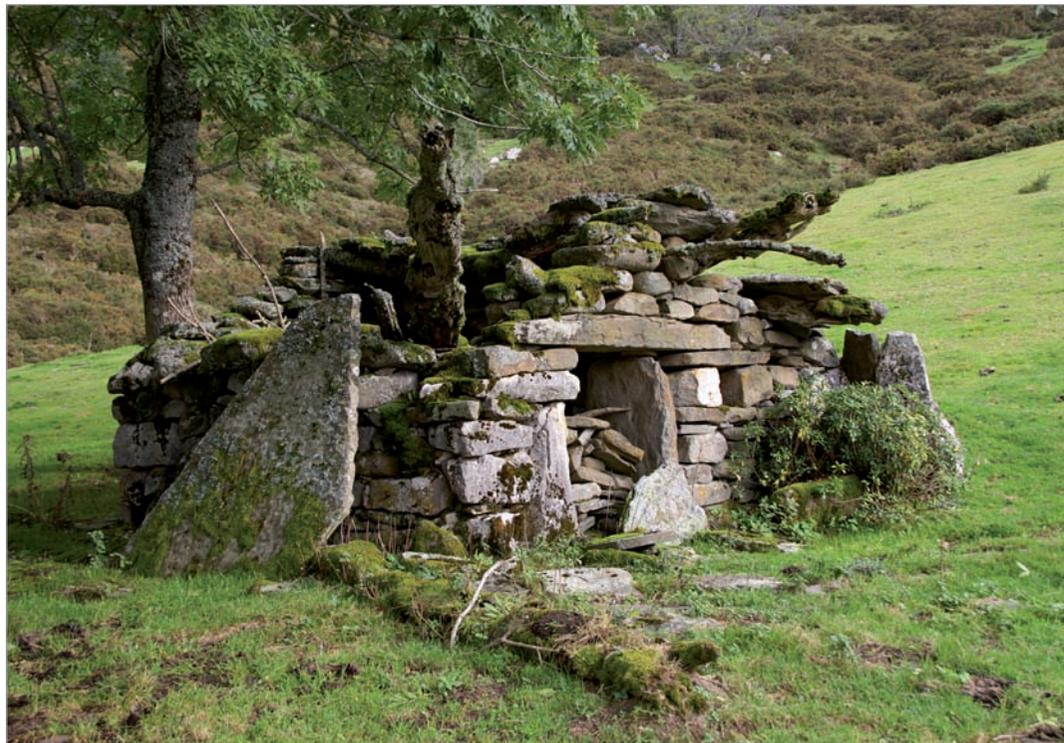
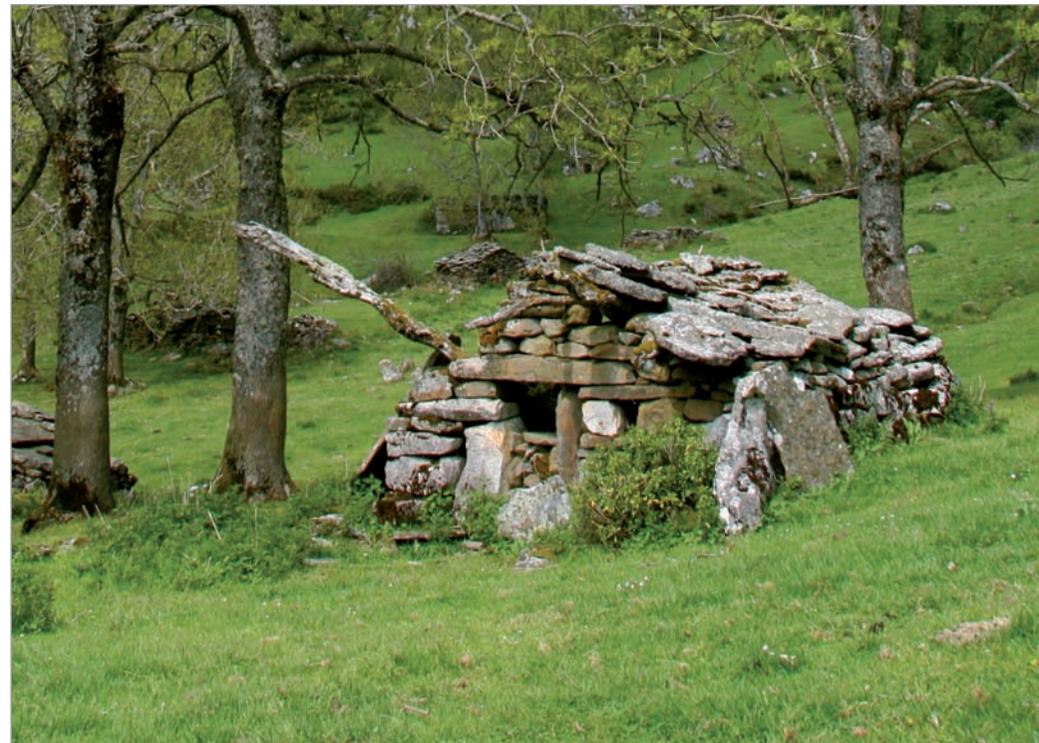
1-2. La *Cabaña Lauriano* ya en avanzado estado de ruina, con la fachada principal orientada al oeste. A destacar el considerable tamaño de alguna de *les llábanes* que conforman la cubierta

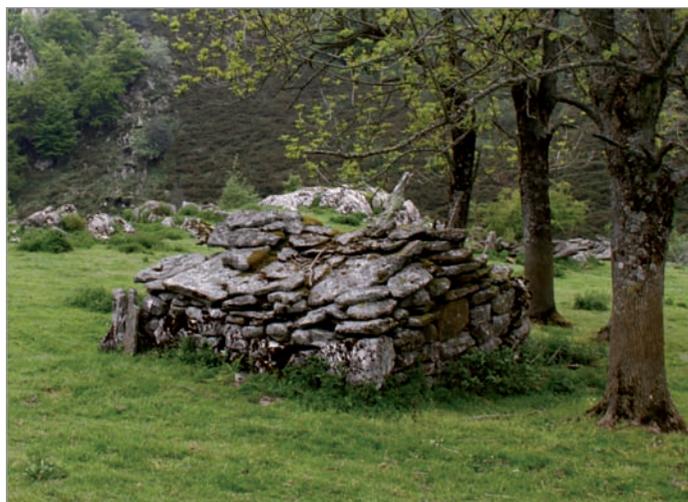
3. Vista posterior de la construcción.

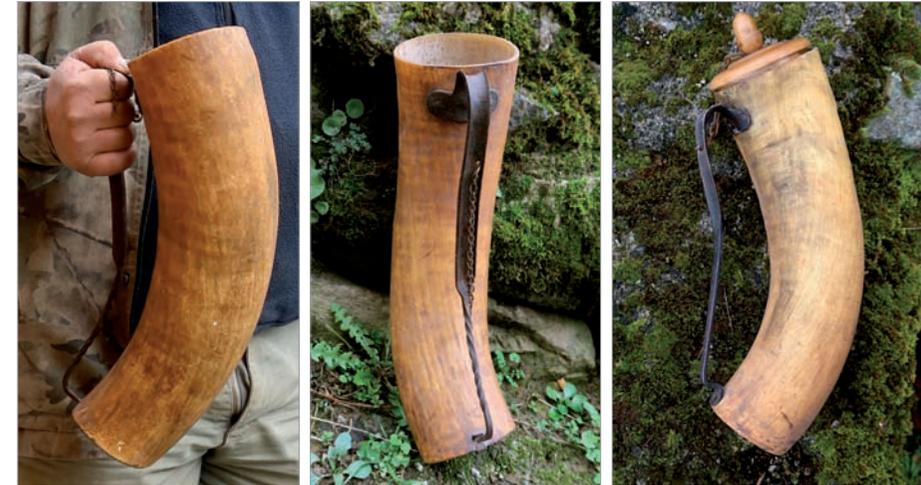
Vistas lateral y posterior de una «cuerna de mecer» en Orllé (Casu) mostrando la técnica tradicional de enmangue con hierro forjado. De considerables proporciones (42,7 cm de desarrollo y 11,5 cm de boca), tiene una capacidad aproximada de 2,5 litros. A la derecha, otra del mismo lugar que aún conserva la tapa, que iba fijada con una cadena al asa. De proporciones menores, alcanza un desarrollo de 34,5 cm, 9,8 de boca y 1,5 litros de capacidad.

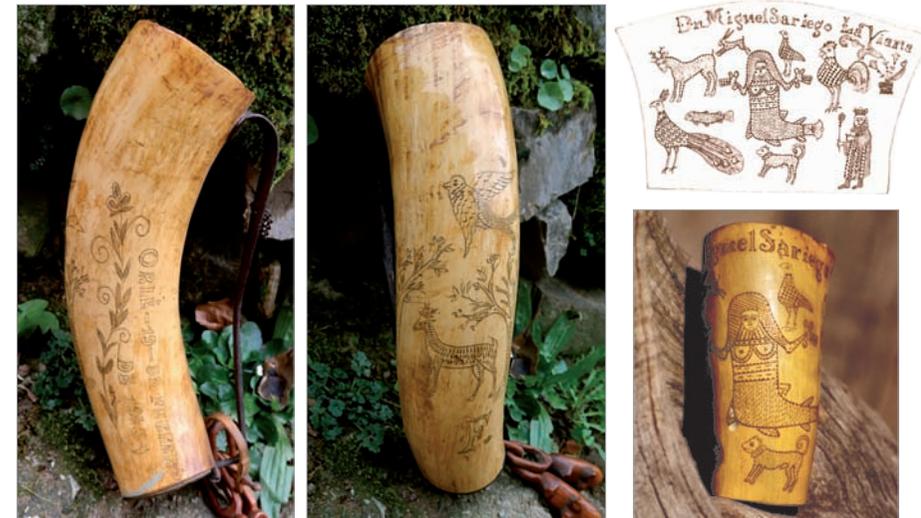
Vistas lateral y frontal de una «cuerna de mecer» en Orllé (Casu), decorada con figuraciones animales y vegetales y fechada en 1943. A su derecha, vaso de cuerna decorado con una «serena» y diversas representaciones animales. Arriba, desarrollo de la iconografía del mismo, que puede ser datado a finales del siglo XIX.
