VEGA L.LAGO (AYER)

Nº Catálogo: 0211BR-01

CATÁLOGO DE CONSTRUCCIONES

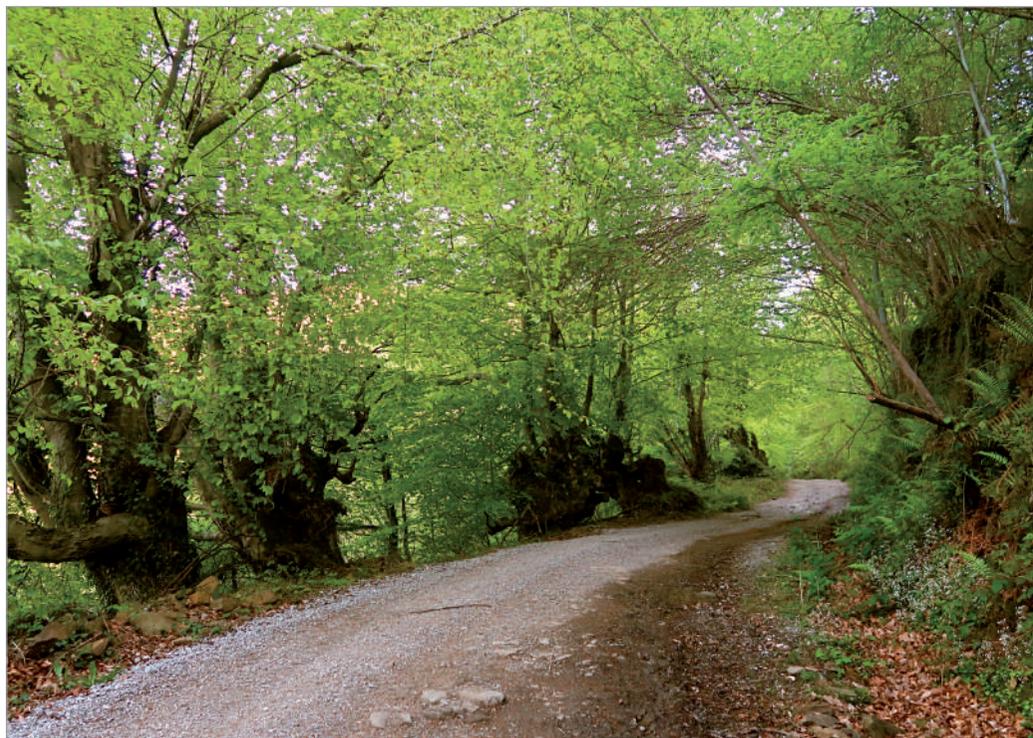
1. Un aspecto de la pista que parte de El Tronquial, en la carretera entre La Veguel.lina (Piñeres) y Coto Beyo, y nos lleva a La Mayá Curriel.los.

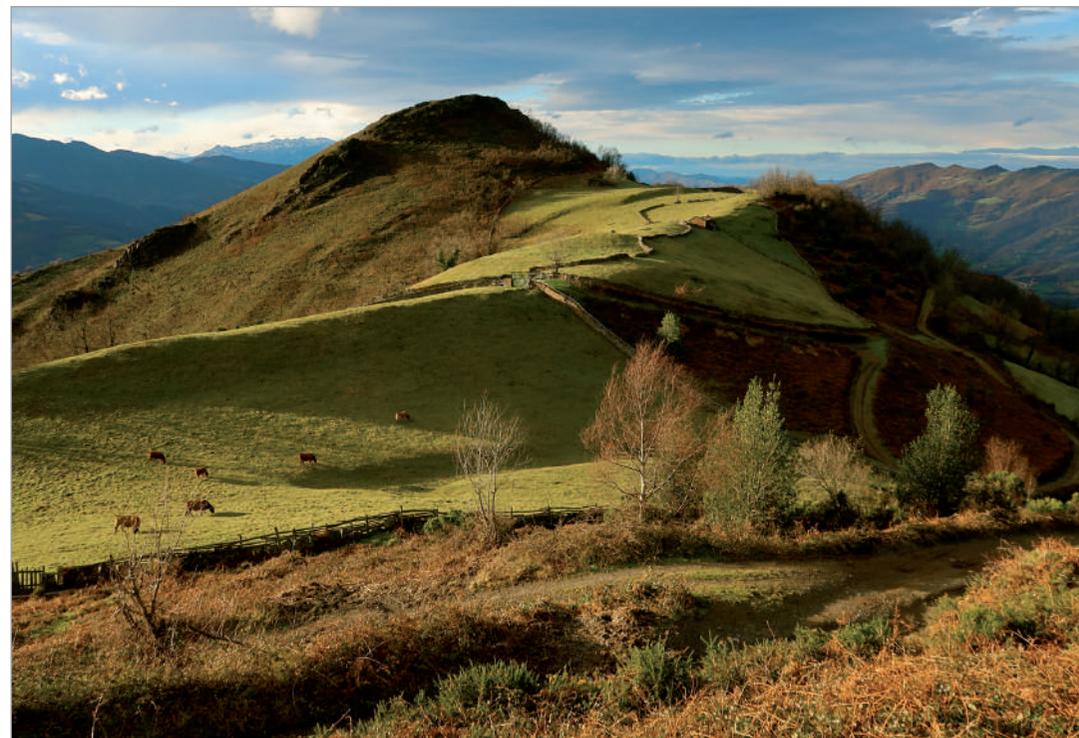
2. Mayá Curriel.los. En este lugar confluyen las pistas que ascienden desde el valle del río Ayer, al noreste, donde se encuentra la parroquia de Piñeres, y desde el valle del río Nigru, al suroeste, donde se sitúa la de Nembra. A la derecha de la imagen vemos la pista que desde aquí parte hacia Vega L.lago.

3. Vista de la pista que sube desde la Mayá Curriel.los. Tras coronar la sierra, el camino bordea el Picu Curriel.los (1.073 m), cambiando de ladera para dar vista al valle del río Nigru y dirigiéndose en dirección norte hacia Vega L.lago.

4. Tras bordear por el lado este El Coto les Mayaes, la pista —en el centro de la imagen— llega a Vega L.lago.

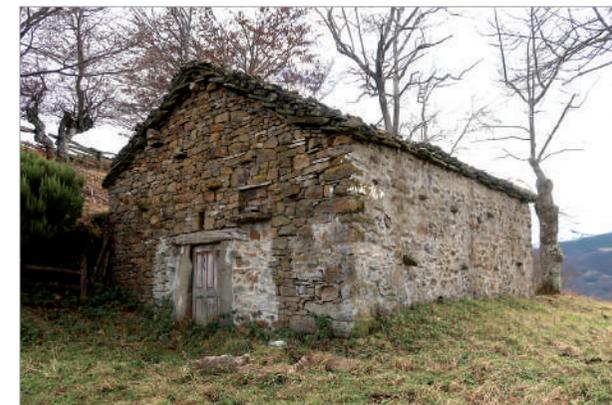
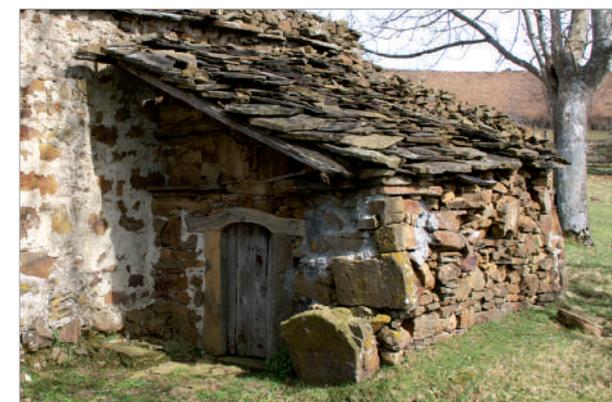
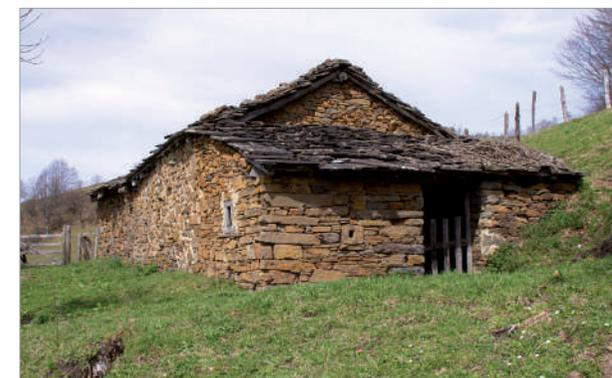
Esteblu con cabana y portal

Como veíamos, las *cabanas* son construcciones que siempre aparecen adosadas a las cuadras. Una solución muy concreta es aquella en que la *cabana* está adosada en avance sobre el *pical* o hastial del *esteblu*, retranqueando con muro de mampostería el espacio definido por ambas construcciones para crear el *portal*. Es éste un espacio cerrado que cumple funciones de distribución entre ambas estancias —*esteblu* y *cabana*— y también de almacenaje (*l.leña*, *rozu*, *preseos*...), pudiendo contar con una *payareta* o falso techo de materiales ligeros. El *portal* se abre al exterior por una puerta central cerrada de *portiel.la* (portillo de rejas de madera) y presenta cubierta de *l.lábanes*, a un agua, estructurada sobre correas. En Vega L.lago responden a este tipo siete construcciones, algunas de ellas ya en ruina.

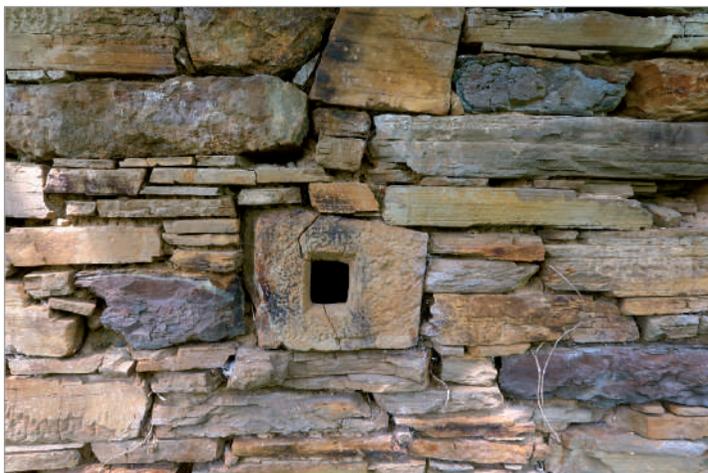
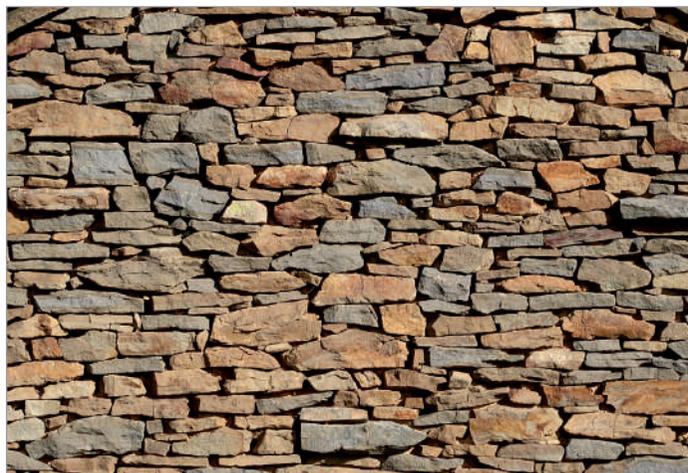
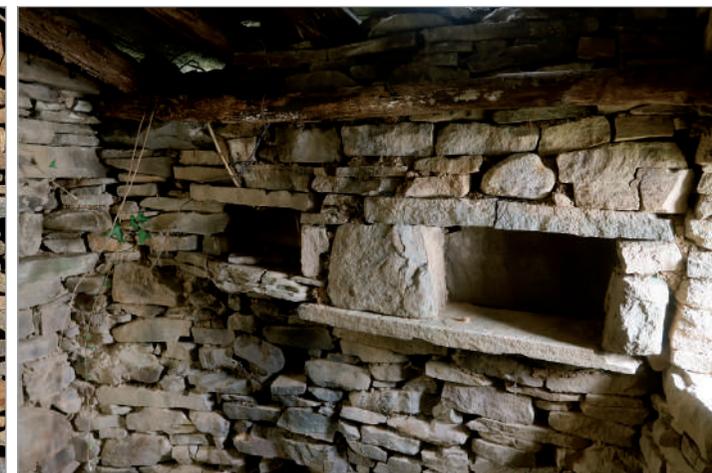
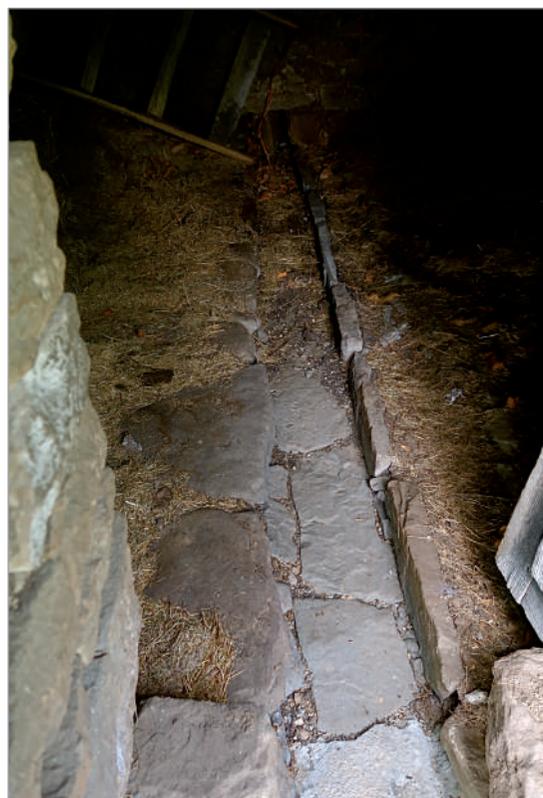
Los muros se construyen de un grosor limitado, entre 55 y 65 cm, de mampostería en seco o con mortero de barro, y constituyen el elemento resistente que soporta la cubierta. La mampostería se presenta siempre vista al exterior, pues los casos en que aparece total o parcialmente revocada responde a actuaciones más o menos recientes y se emplea mortero de cemento.

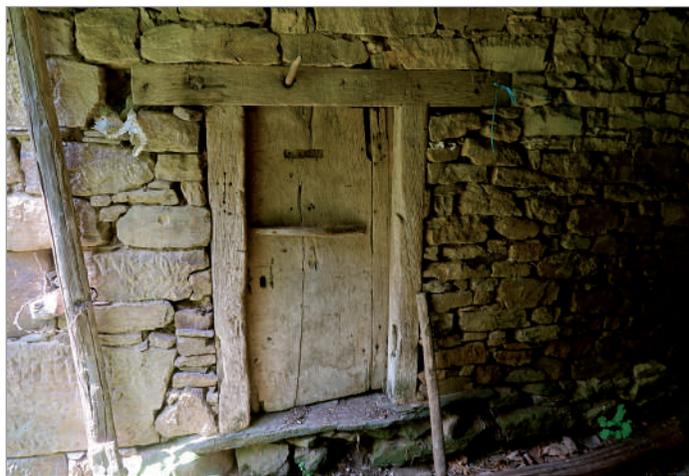
3

Más sencillas son aparentemente las puertas de las *cabanas*, el espacio vividero de los vaqueros durante su estancia en La Vega, que suelen presentar tanto las jambas como el dintel resueltos en madera (3). No obstante hay que reseñar que con frecuencia incorporan elementos complementarios de cierre no siempre detectables a primera vista, es el caso de alguna variante de *cabiñón* (3) o *les tranques*. Estas constan de dos piezas: una especie de caja de madera alargada que va alojada en el interior del muro y un madero —la *tranca* propiamente dicha— provisto de un agarre que permite deslizarlo por el interior de la caja para bloquear la puerta. La *tranca* puede accionarse desde el exterior a través de un pequeño hueco disimulado a uno de los lados de la puerta. La pérdida de algunos mampuestos nos permite aquí observar el sencillo mecanismo (4).

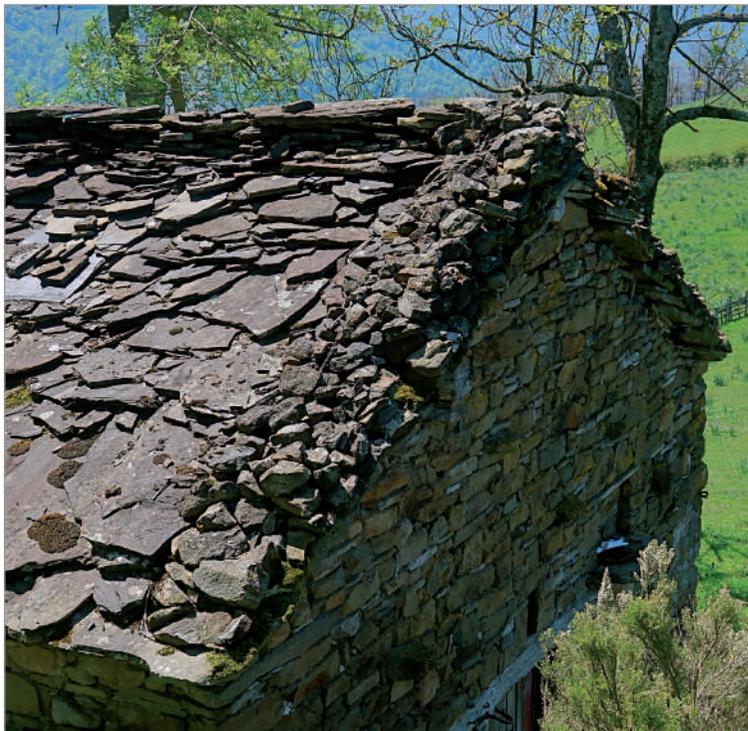
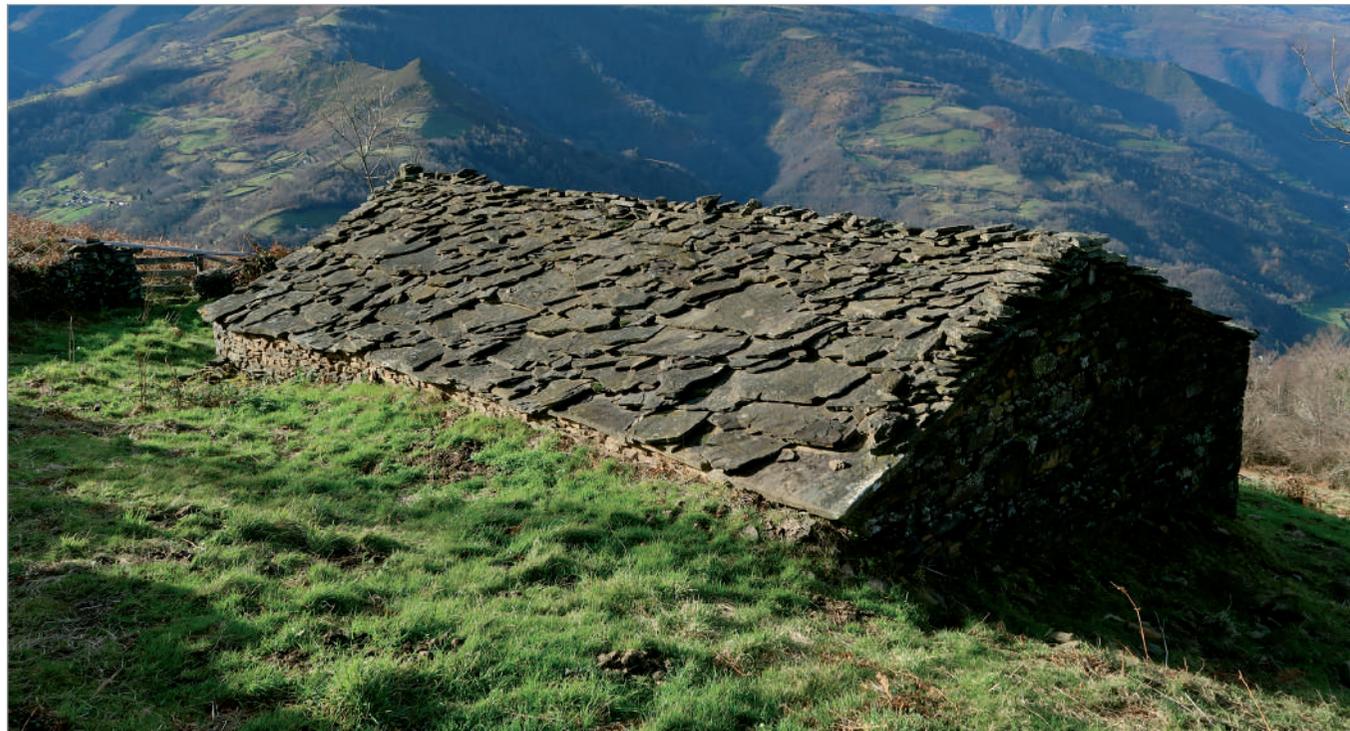
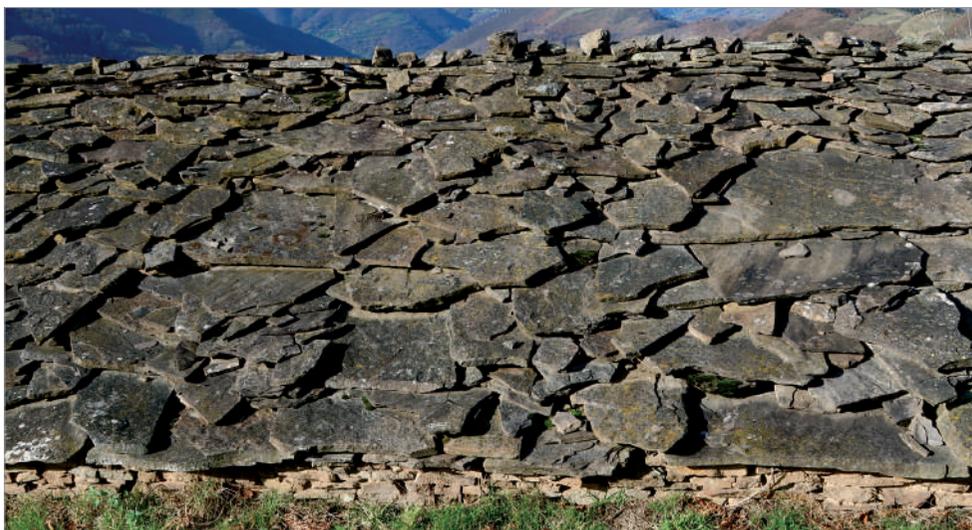
LAS CUBIERTAS DE «L.LÁBANES»

Como material de cobertera se emplean *les l.lábanes* (losas), que eran de una variedad de arenisca más compacta conocida aquí como «piedra azul». Las losas se extraían de pequeñas canteras superficiales mediante cuñas, siguiendo las vetas, obteniendo así una serie de piezas tabulares de forma irregular, que eran seleccionadas para ocupar lugares precisos de la cubierta. Se colocaban sin sujeción alguna, actuando su propio peso como factor de estabilidad (2). Las piezas de mayor tamaño (pueden alcanzar casi los 2 m de largo) eran reservadas para los aleros —*oriel.leres*— que era por donde se comenzaba a techar, para ir superponiendo las piezas en hileras, en escama de pez, hasta alcanzar la cumbre. Aquí se remataba con *les cumbraleres*, piezas sensiblemente más pequeñas de formas cuadrangulares, que se disponían horizontalmente sobre la divisoria de aguas y se aseguraban con piedras (1,3). En muchos casos, *les l.lábanes* que cubren los hastiales se protegen contra el viento mediante la acumulación de aglomeraciones de piedra menuda en dichos puntos (1). De acuerdo con una llamativa tradición presente en amplias zonas del concejo, algunos *payares* (heniles) carecen de acceso desde el exterior, habilitándose alguna *l.lábana* inmediata al alero, denominada *el bocarón*, para que pudiera ser retirada eventualmente y poder meter la hierba seca en el *payar*.

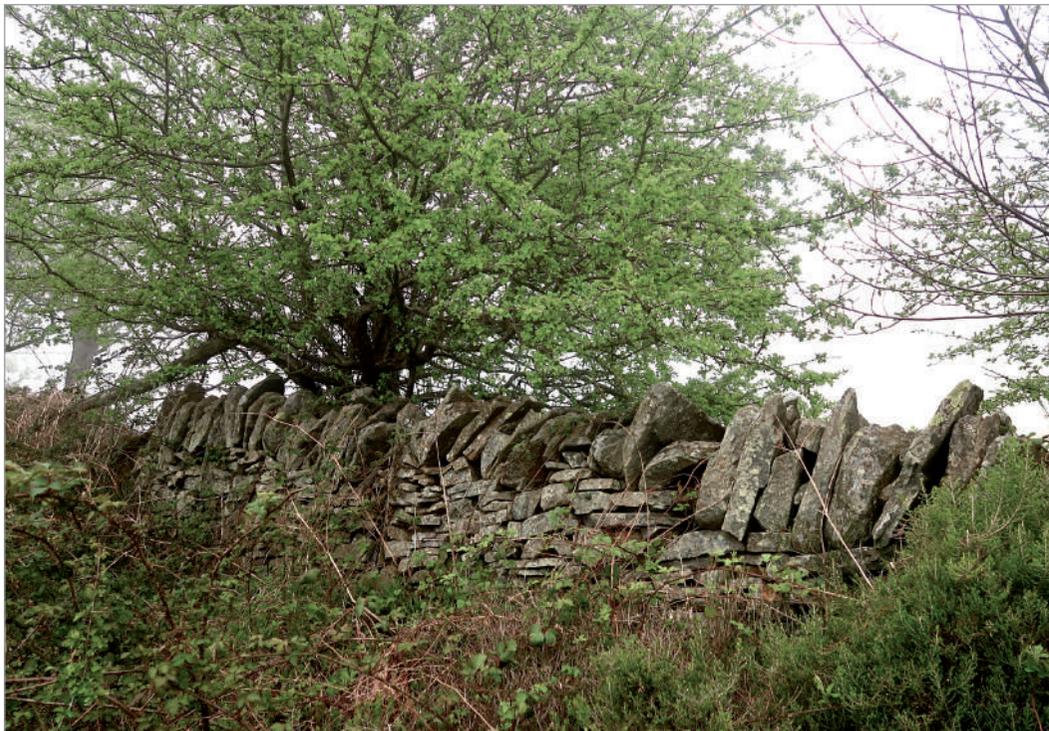
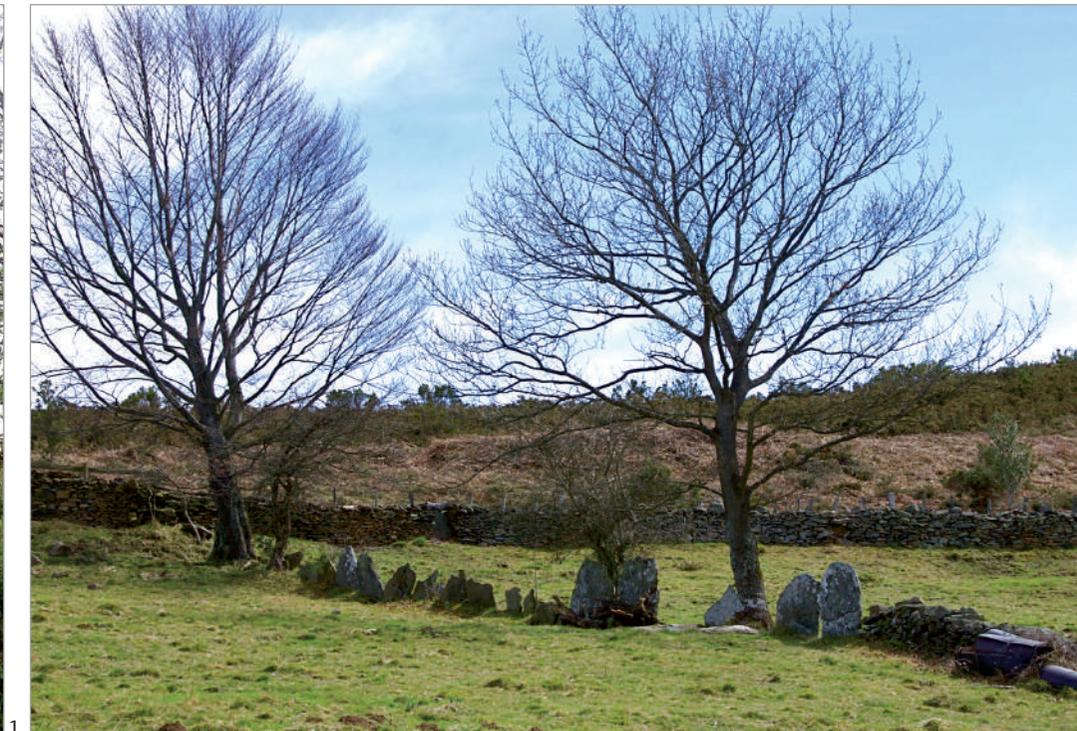
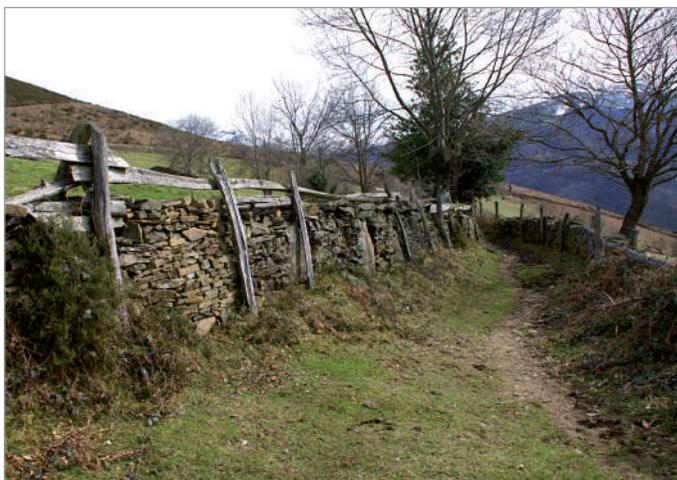
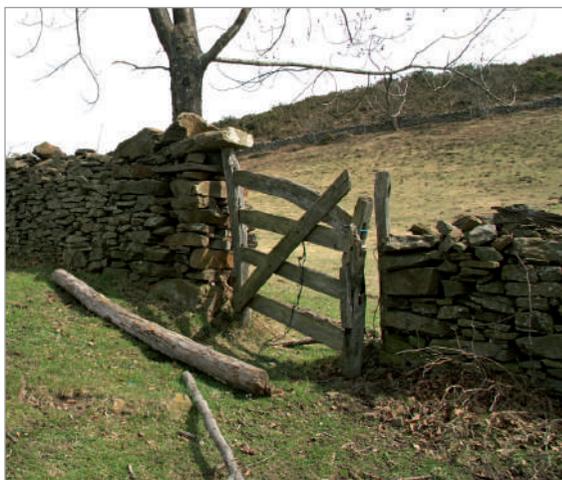
ARQUITECTURA DEL TERRITORIO: CIERRES DE PIEDRA

Dados los usos comunales de los pastos de La Vega, los cierres de piedra no son abundantes y se circunscriben a algunos puntos de los límites exteriores y especialmente a zonas de su entorno como El Coto les Mayaes. Aún así la variedad de soluciones es de reseñar pues son testimonios de técnicas tradicionales que fueron comunes en otra época. Destacaremos los cierres de *l.lenl.los* o losas de buen tamaño hincadas en hilera en el suelo (2), aunque lo más común es el muro corrido de pequeños bloques a hueso, de alrededor de un metro de altura, que puede complementarse con estaquera (3). Cuando el muro se interrumpe para habilitar un paso, se cierra con *portiel.la de reyes* (portilla de tablas horizontales) situando una *cantonera*, piedra plana en el testero del muro en uno de los lados, perforada para encajar el *cenciyu* (cada uno de los postes verticales) que hace de quicio (4). En ocasiones las testas de los muros se rematan con *coberteres* (piedras planas) o con piedras enhiestas para evitar el salto de los animales (1).

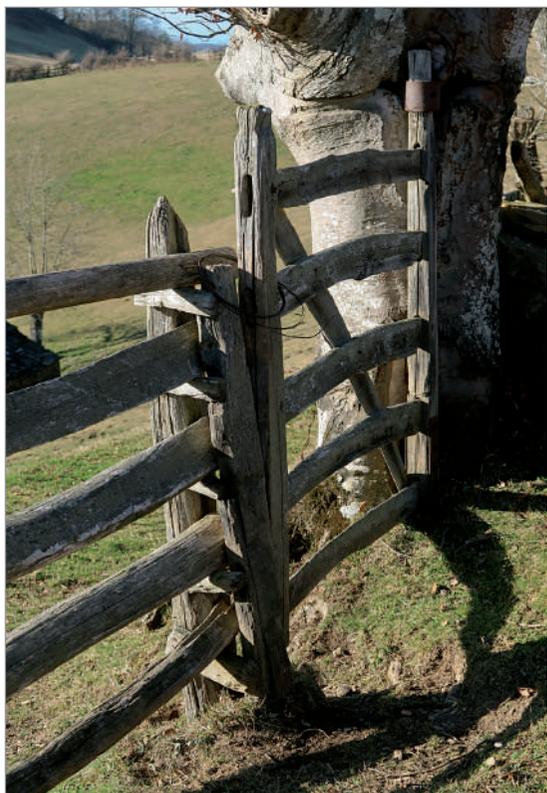
4

Para acceder a La Vega se habilitaban únicamente tres entradas cerradas con portillas, cada una de ellas vigilada por dos *coter*os como veremos posteriormente, que eran los encargados de controlar el acceso del ganado que tenía derecho de pasto. Una *portiel.la* en el extremo norte, la de Piñeres. Otra en el oeste, la de Nembra; y otra en el sur, la de Murias. Actualmente son portillas de barrotes metálicos que sustituyeron a las tradicionales *portiel.les de reyes*, que constaban de dos *cenciyo*s verticales en los extremos y una serie de *reyes* horizontales ensambladas en ellos (4).

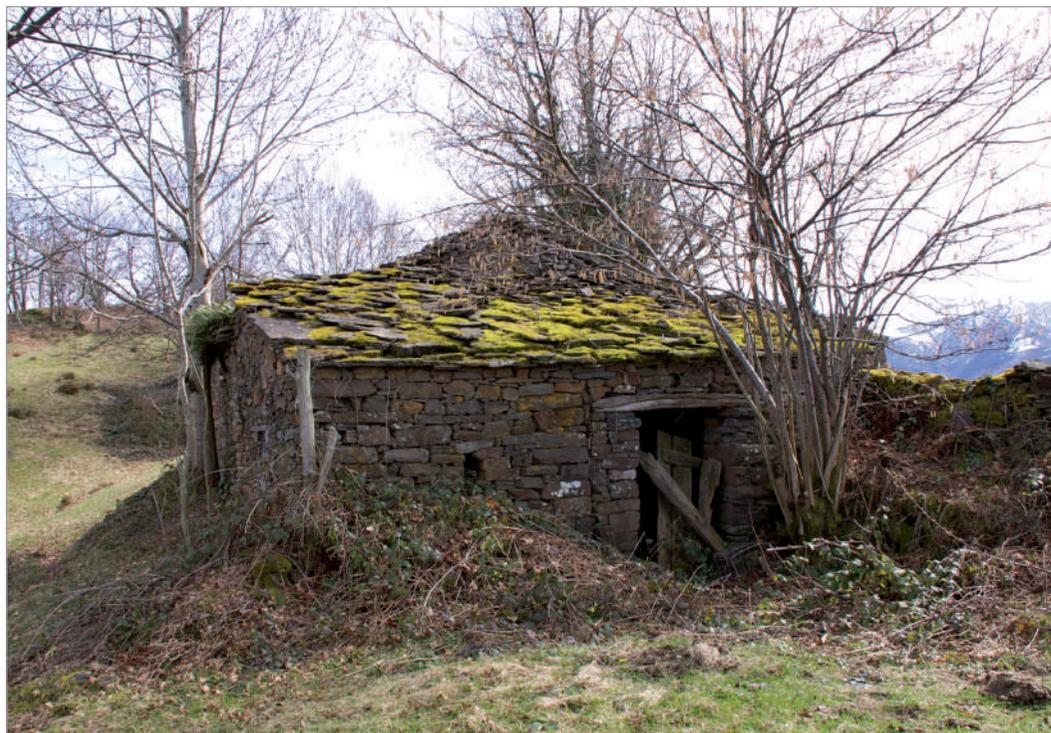
1

1. Vista de la fachada principal, orientada al norte. La construcción se estructura en dos cuerpos: el principal, que acoge el *estebli* o cuadra y el *payar*, con cubierta a dos aguas, y otro, adosado en avance, que se cubre a un agua y alberga la *cabana* y el *portal*.
2. Vista desde el lado oeste, con la construcción parcialmente integrada en el talud.
3. Croquis de la planta, mostrando la distribución y las acotaciones básicas.

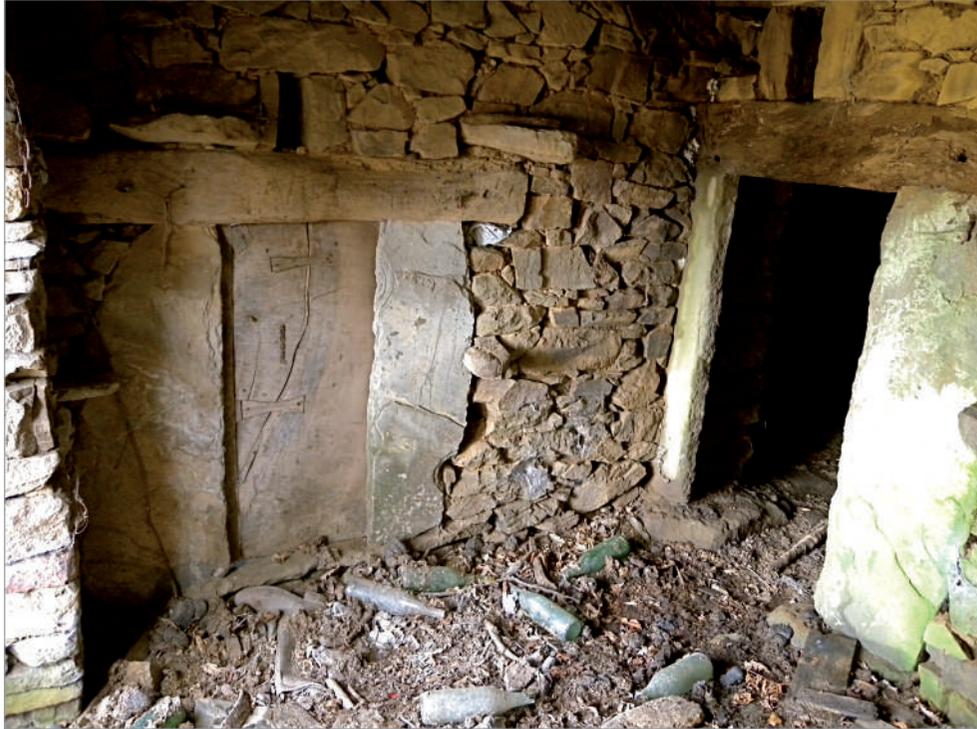
1. interior del *portal* o espacio distribuidor que comunica con la *cabana* —el espacio habitacional del *vaqueru*— a la izquierda, y el *estebly*, a la derecha.

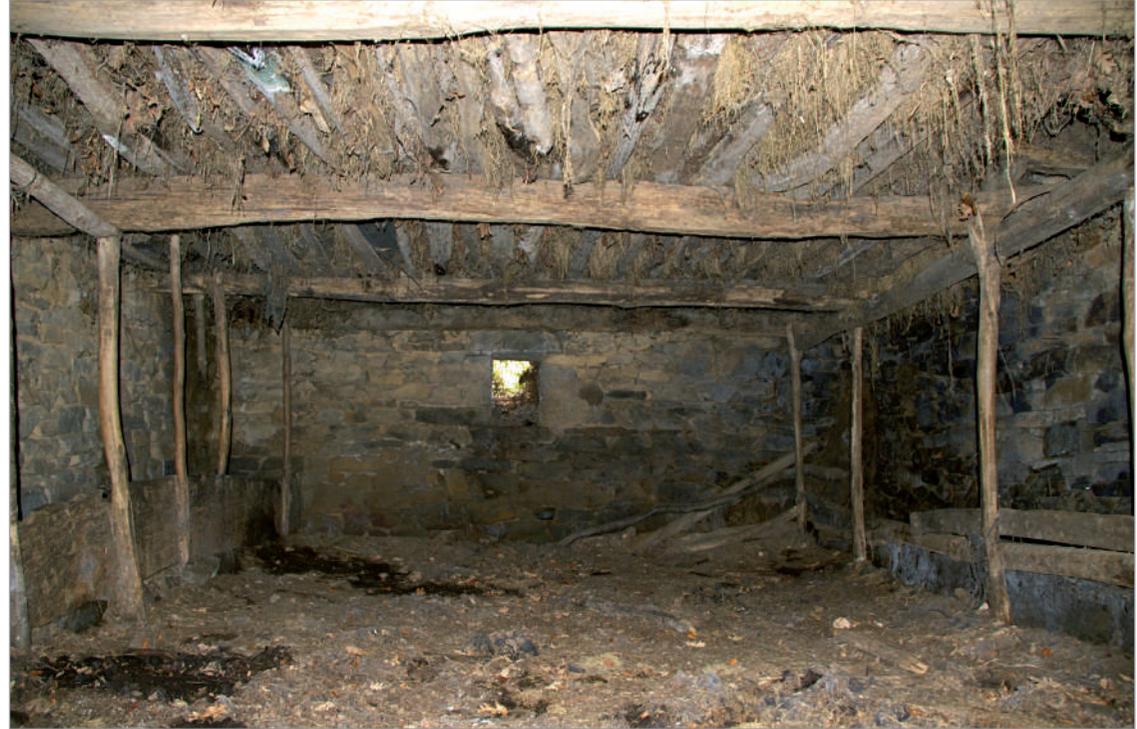
2-3. Dos vistas del interior del *estebly*, con *peselbes* corridos a ambos lados a lo largo de los muros laterales. Sobre este espacio un *treme* de rollizos conforma el suelo del *payar* para la hierba seca, que ocupa el espacio bajo cubierta. Como es bastante común aquí, el *payar* carece de verdadero *bocarón* de acceso, por lo que para introducir la hierba se preveía la retirada de una *lábana* de la cubierta.

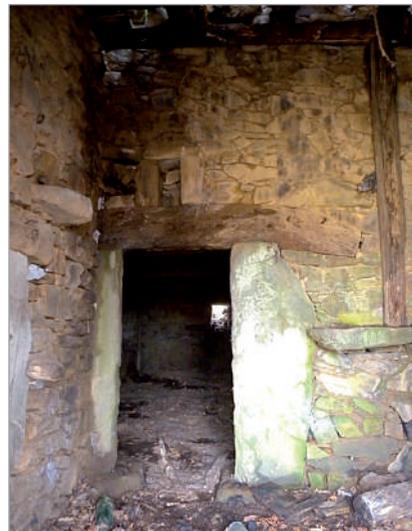
4. Detalle de la puerta de acceso al *estebly*, que responde a la tipología característica de *puerta de cabiyón*.

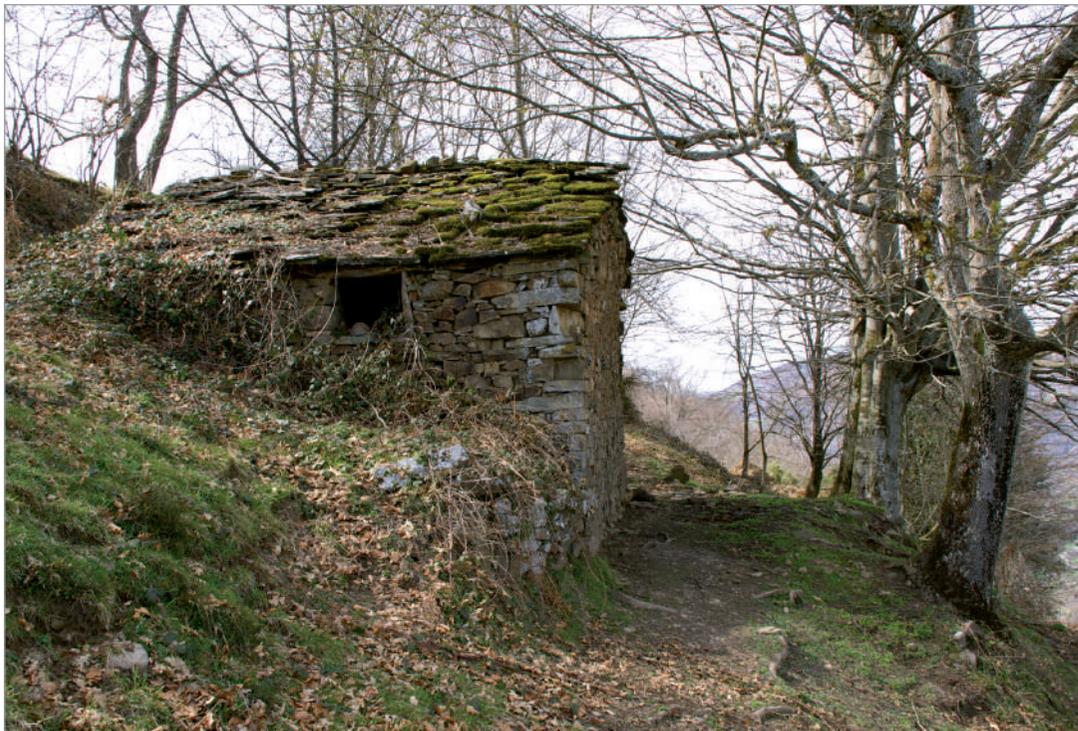
1

1. Vista desde el lado sur. La construcción se asienta contra el talud, disponiendo el *bocarón* del *payar* en la fachada sur, con acceso directo desde la cota alta de la pendiente.

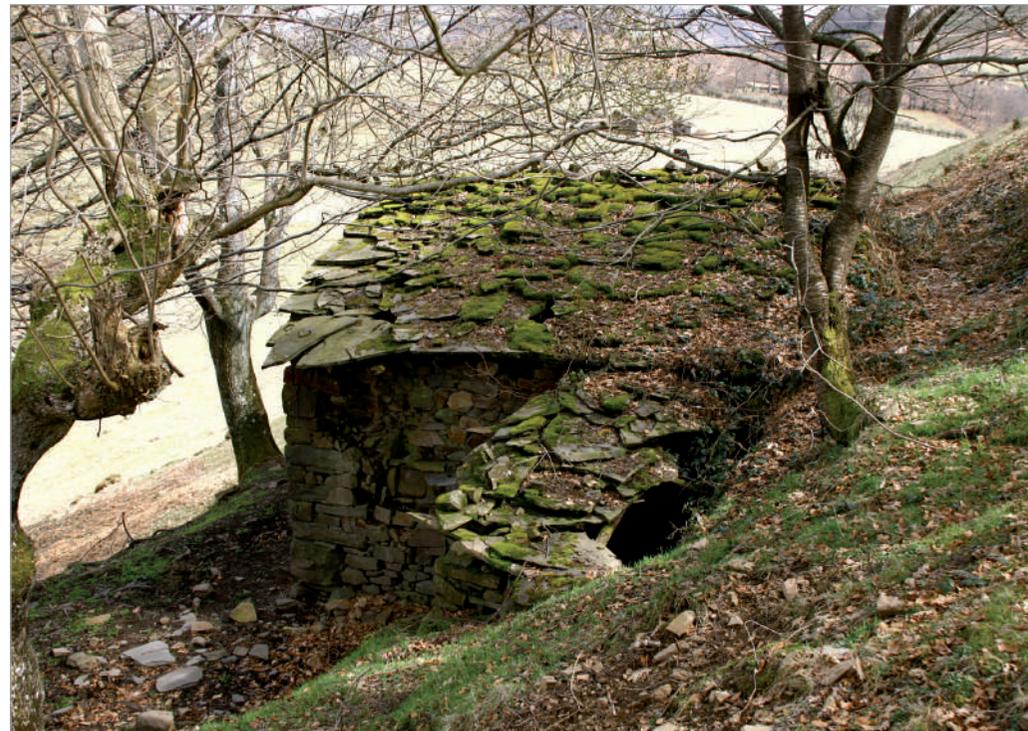
2

2. Desde el lado norte, vemos la *cabana* en avance con uno de sus costados integrado en el talud y la cubierta de *l.lábanes* parcialmente hundida.

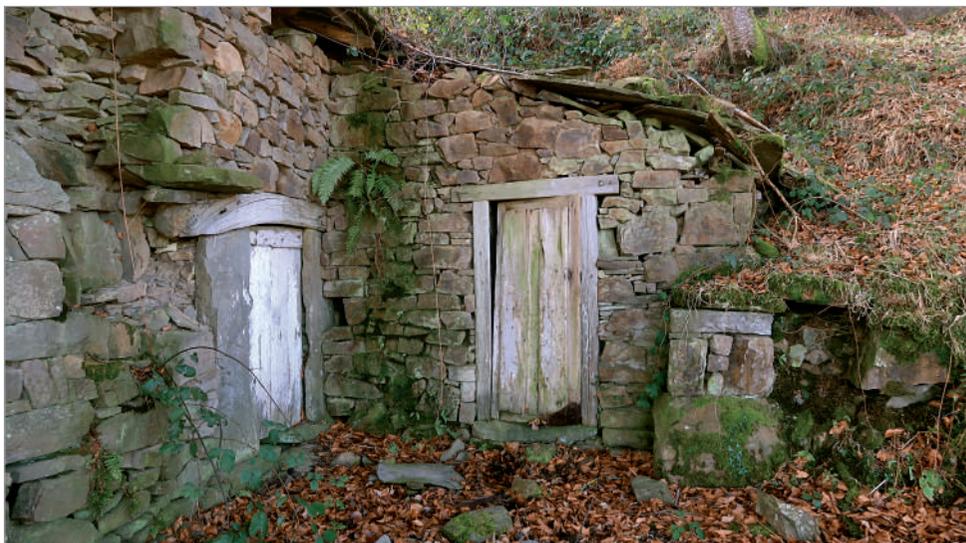
3

3. A la izquierda la fachada principal, orientada al norte, con la puerta de *cabiación* de entrada al *estebli*, y en el frente la puerta de acceso a la *cabana*, el espacio habitacional del *vaqueru*. El interior, hoy desmantelado, disponía de dos espacios básicos: la cocina de fuego terrero abierto, con *les pregancies* o cadena para la suspensión del pote sobre el fuego y la *camera* o lecho para el descanso que antiguamente se mullía con hierba o *gorbeña* (brezo).

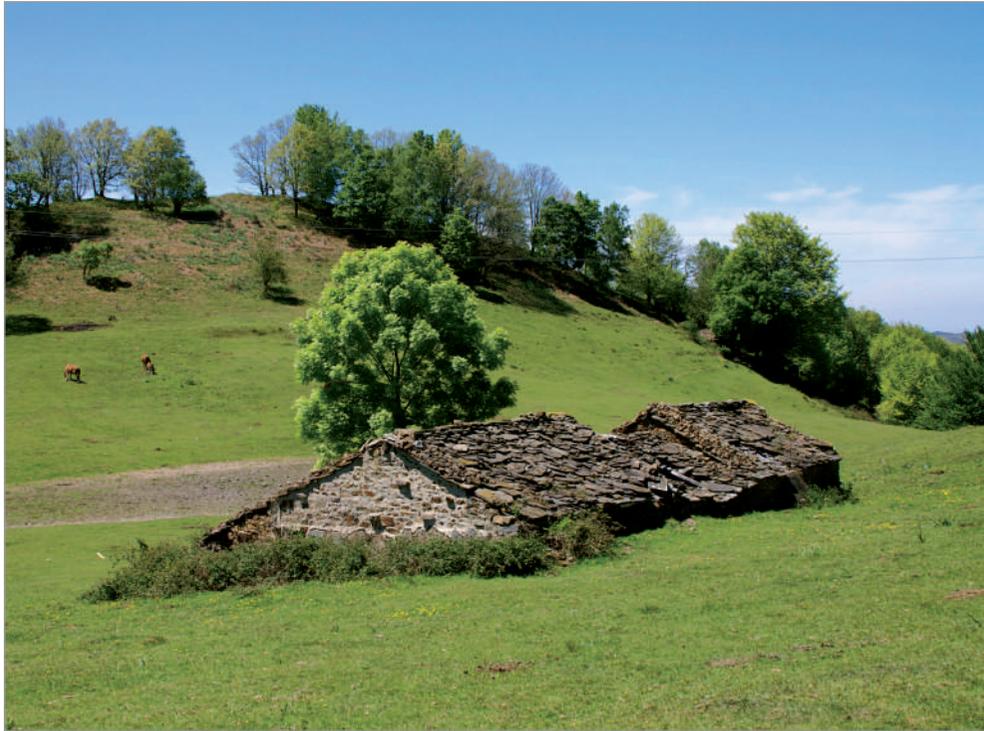
1

1. Vista de conjunto desde el suroeste, donde se patentiza la individualidad de las construcciones adosadas. Asentadas en talud, disponían en el lado este el acceso a los *payares*, desplazando sendas *l.lábanes* de la cubierta para introducir la hierba seca en el henil.

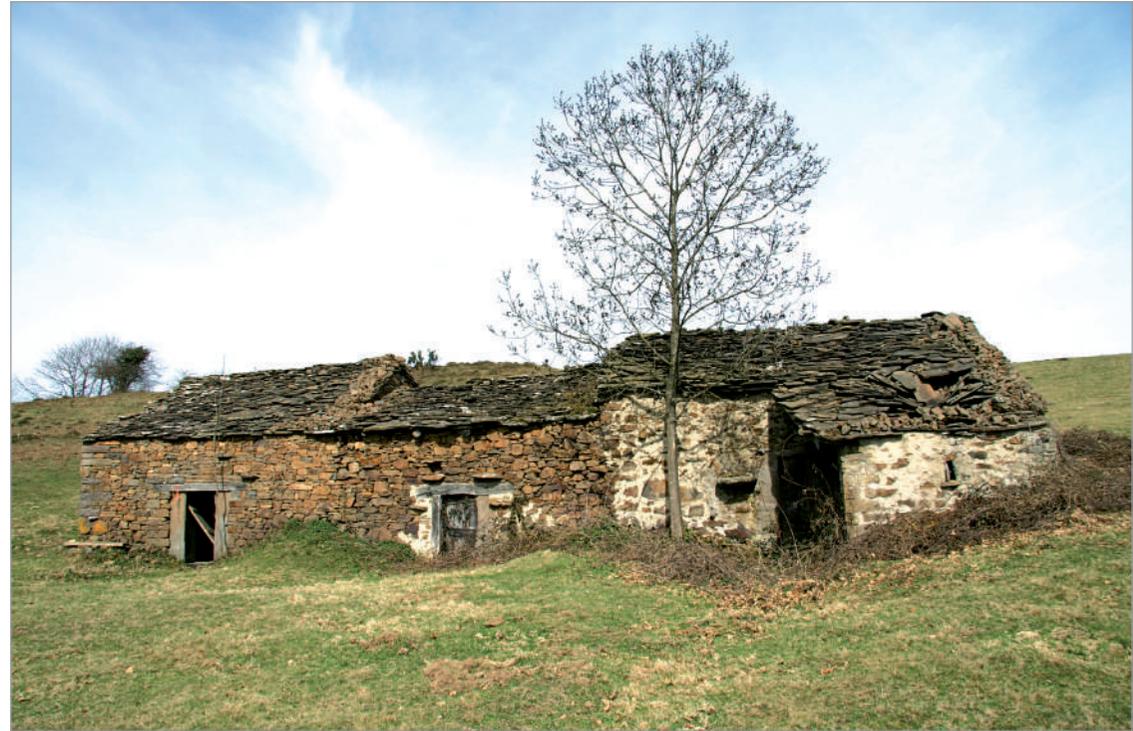
2

2. El frente de la construcción, orientado al oeste, acapara los vanos de acceso a las distintas estancias.

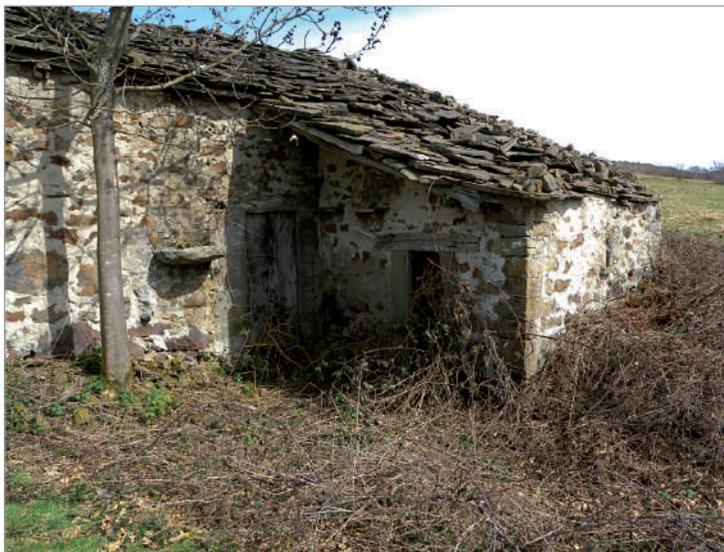
3

3. Detalle del *esteblu* que ocupa el extremo sur del conjunto, con la *cabana* o espacio habitacional del *vaqueru* adosada en avance sobre la fachada. Esta construcción fue reformada en época reciente para alojar una moderna cuadra.

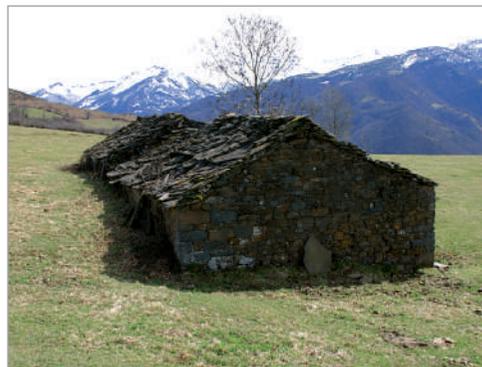
4

4. Vista desde el lado norte. A excepción de la fachada oeste, el resto de los alzados son herméticos.

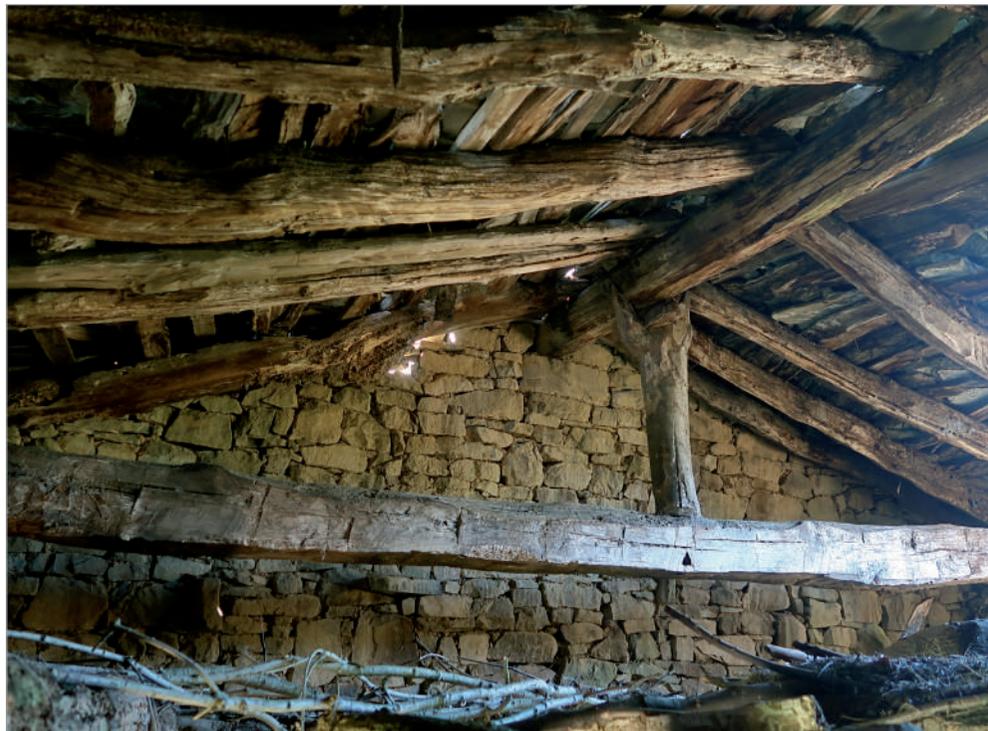
1. Detalle del *payar* del *estebllu* central mostrando la estructura de la cubierta: una potente viga de cumbre cuenta con los hastiales como elementos resistentes, reforzando su luz con un *peruyu* o puntal apoyado en un tirante.

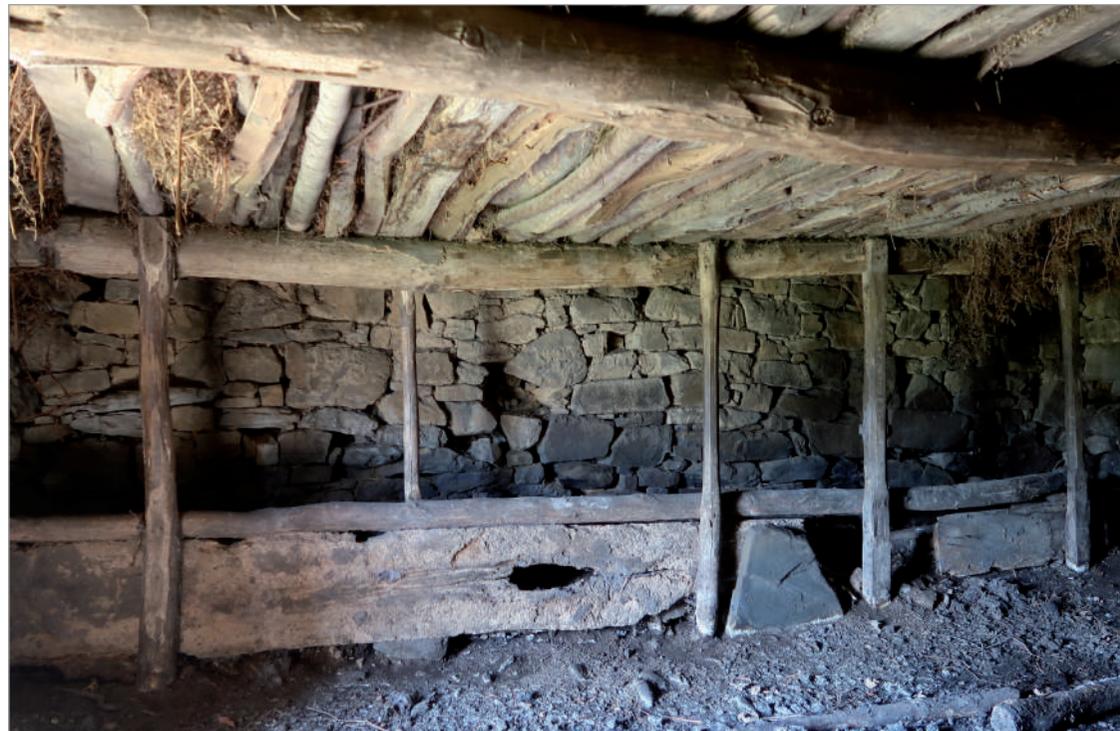
2. Detalle de uno de los *peselbes corridos* del *estebllu* situado más al norte, con la base de madera o *banca* y *les palanques* o postes verticales para el atado de los animales. Sobre este espacio un *treme* de rollizos servía de base al *payar* situado en el bajo cubierta.

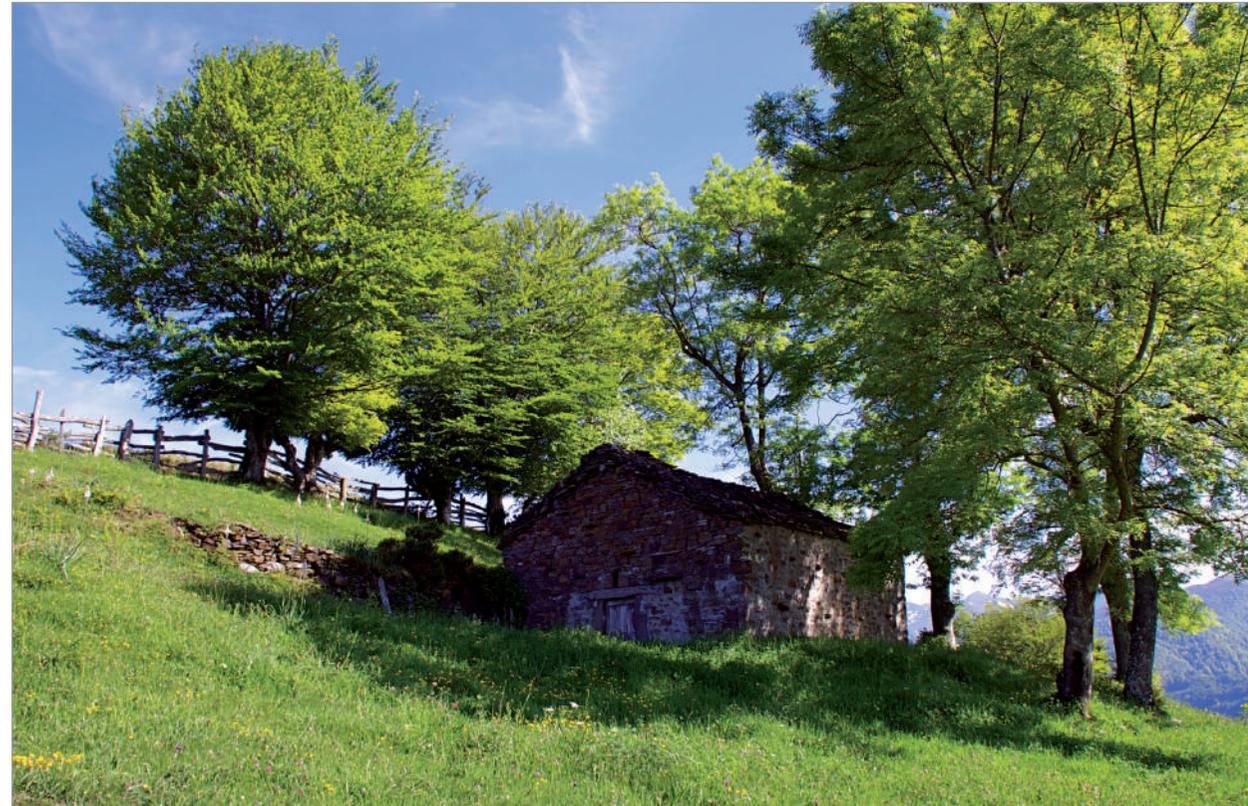
Construcción de planta rectangular de 7,12 x 5,68 m, con cerramientos de mampostería de piedra arenisca y cubierta a dos aguas de *l.lábanes*. La entrada se sitúa en hastial, orientada al norte, donde una puerta de *cabiyón* nos introduce en el *esteblu* o cuadra: un espacio indiviso, con sendos peselbes corridos a lo largo de los muros laterales. Sobre este espacio, un *treme* de rollizos sirve de base al *payar* o henil que ocupa el bajo cubierta. La construcción se asienta lateralmente contra el talud, propiciando el acceso directo al henil desde la parte alta de la pendiente. Este carece de verdadero *bocarón* de acceso, cumpliendo esta función una *l.lábana* de la cubierta, que es removida eventualmente para introducir la hierba seca en el payar. La construcción sigue cumpliendo sus funciones tradicionales y se encuentra en buen estado de conservación.

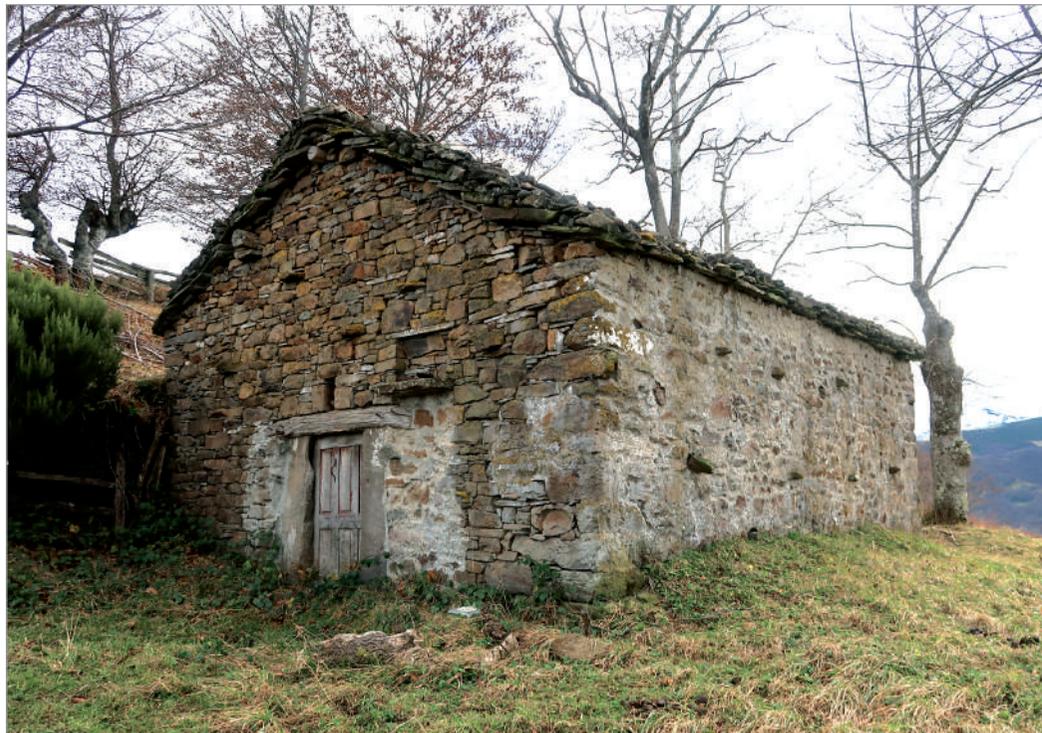
1

1. Vista general con la puerta de *cabiyón*, en hastial, orientada al norte. Los paramentos exteriores de la construcción, que se mantiene en uso, fueron parcialmente revocados con mortero de cemento.

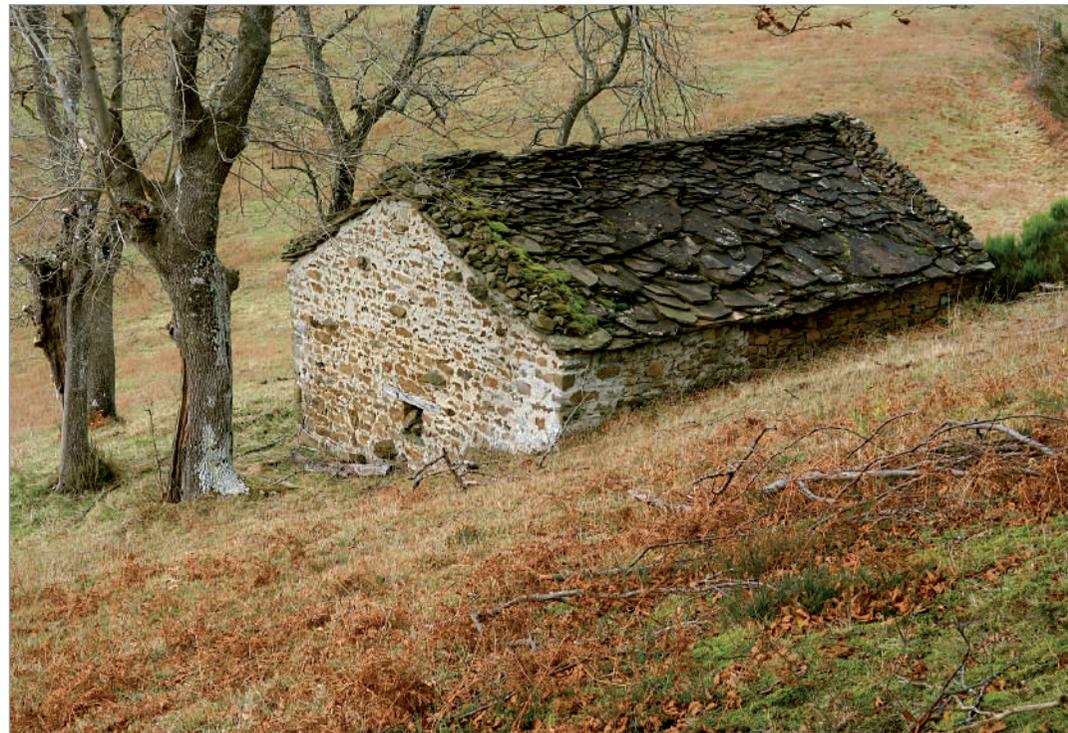
2

2. Vista desde el costado suroeste. La construcción se asienta recostada contra el talud, permitiendo el acceso al *payar* desde la cota alta de la pendiente, que se verificaba aquí removiéndose una *l.lábana* del alero para introducir la hierba seca en el henil.

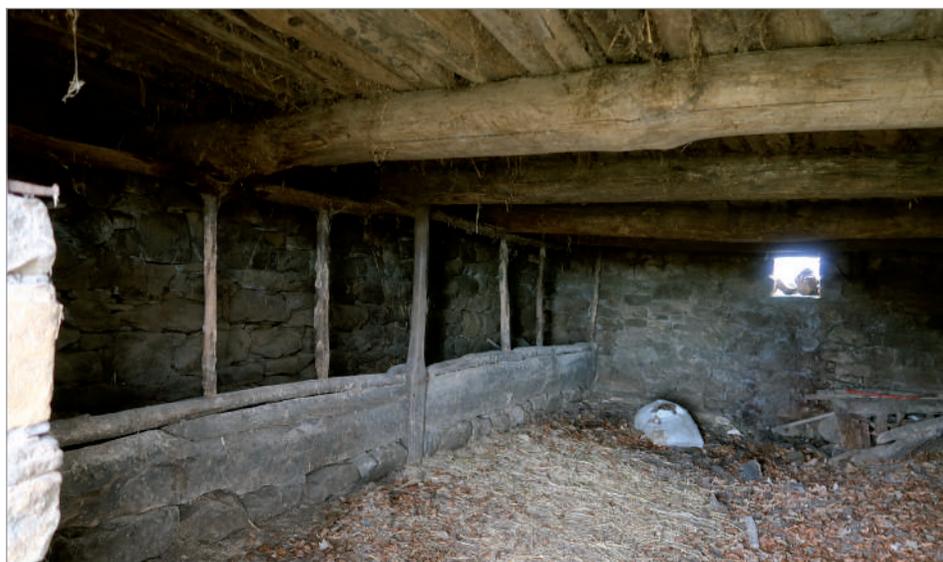
3

3. Interior del *estebalu* o cuadra, que dispone de *peselbes* corridos a ambos lados, a lo largo de los muros laterales. Sobre este espacio, en el bajo cubierta, se sitúa el *payar*.
