VEGA L.LAGO (AYER)

Nº Catálogo: 0211BR-01

CATÁLOGO DE CONSTRUCCIONES

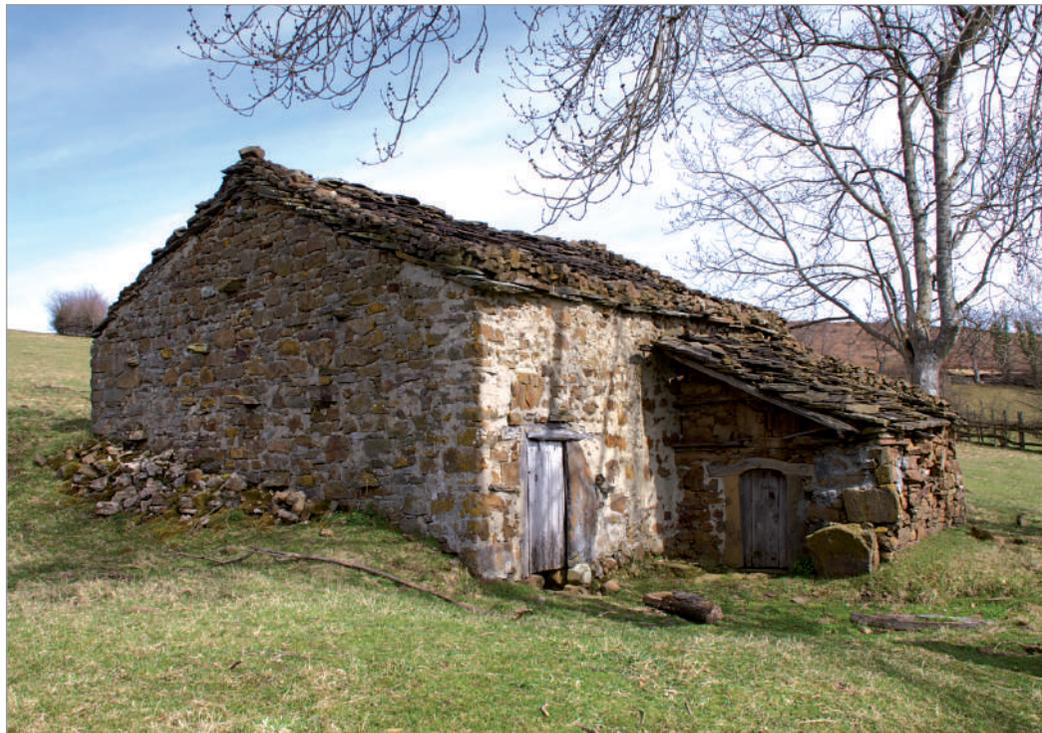
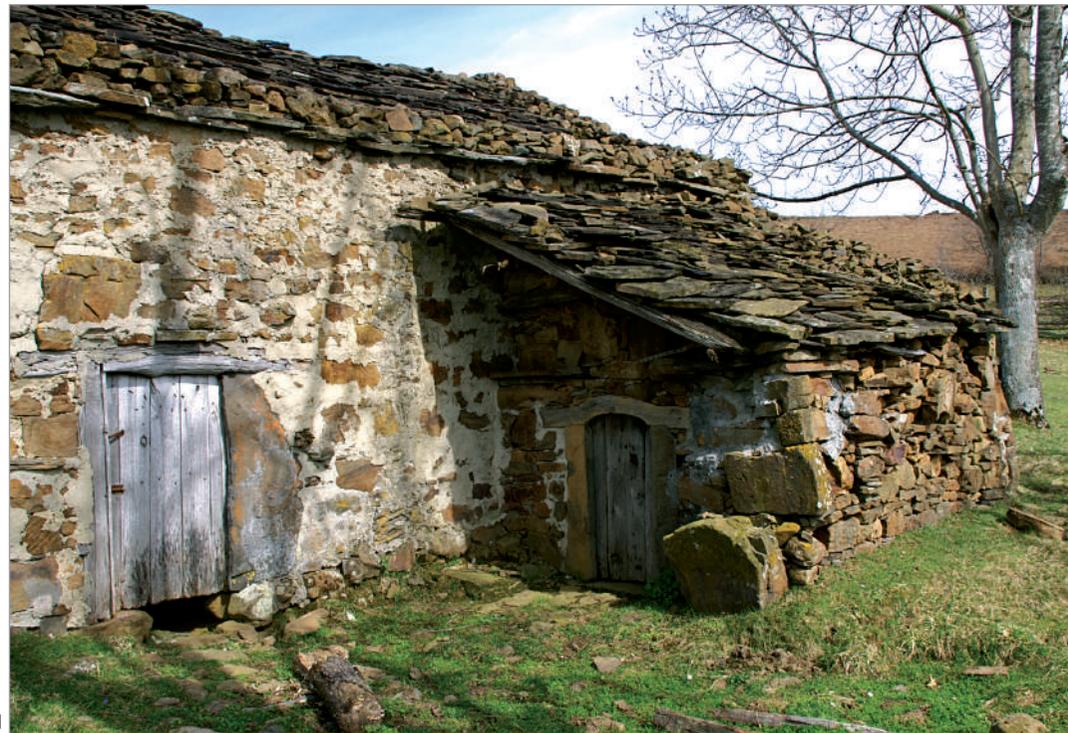
1-2. Vista de conjunto, con la puerta del *estebly* y el volumen de la *cabana* adosado en la fachada suroeste. En la actualidad, la *cabana* está parcialmente en ruina. La construcción, en uso, fue revocada con mortero de cemento en los últimos años.

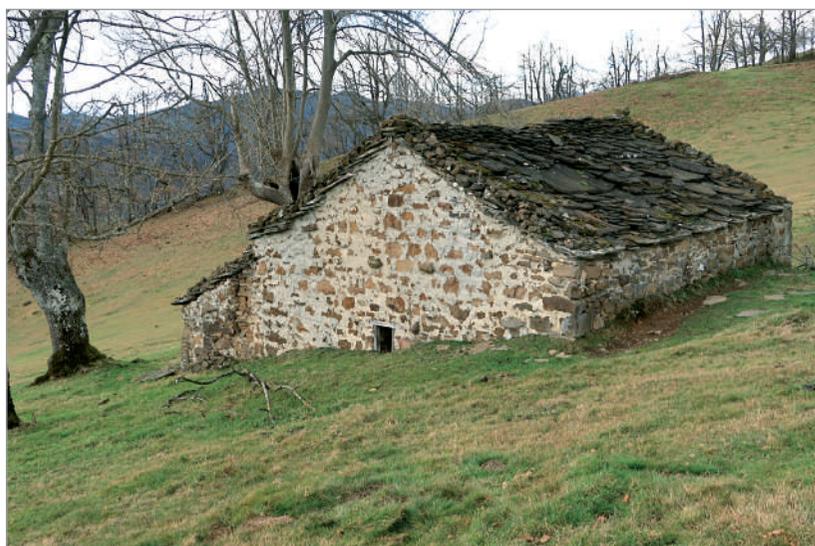
3. Vista posterior con el volumen de la construcción parcialmente integrado en la ladera. En el centro, el *ventenu* que aporta luz y aireación al *estebly*.

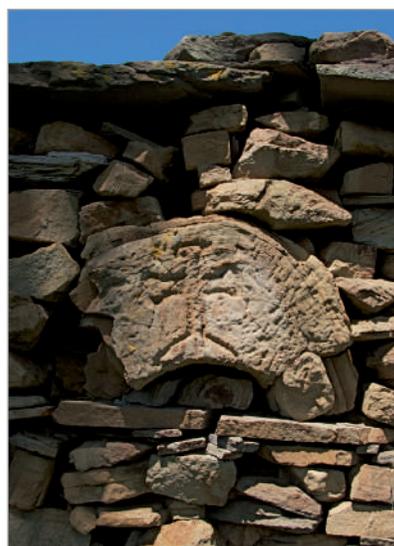
4. Cruz tallada en una piedra reutilizada en la mampostería exterior de la *cabana*.

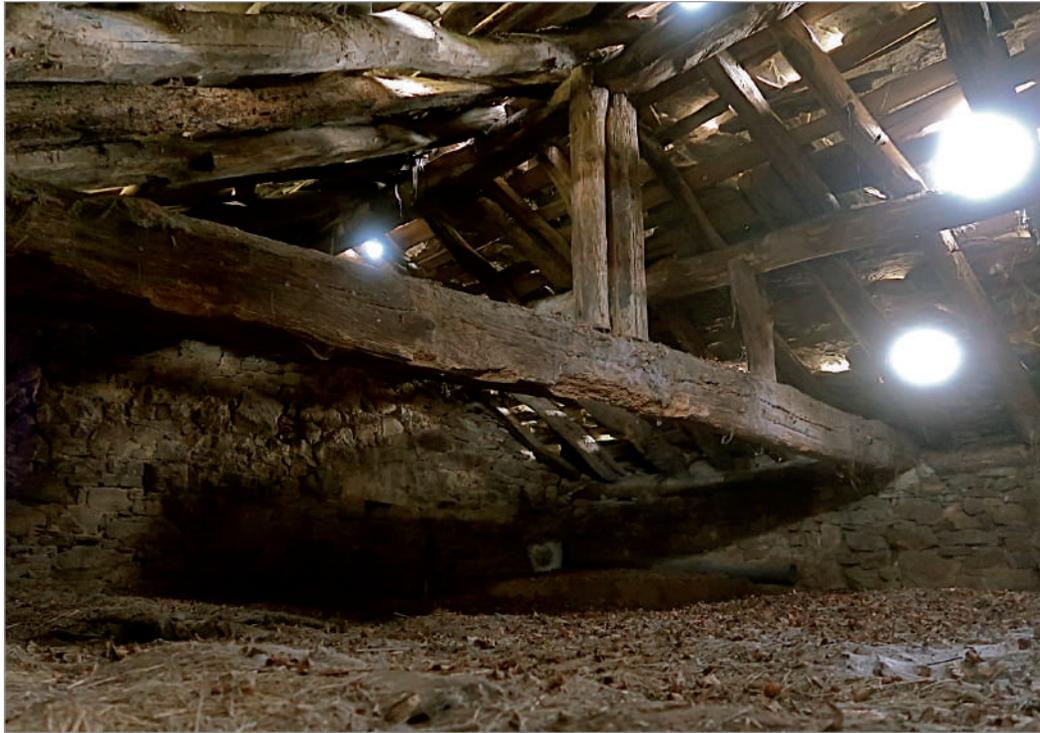
1. Detalle del *payar* mostrando la estructura de la cubierta: la viga de cumbre cuenta con los hastiales como elementos resistentes, reforzando su luz con un doble *peruyu* o puntal apoyado en el tirante central. Sobre éste mismo, otro *peruyu* rematado en *forquetu* (ahorquillado) sirve de apoyo al *cumbraliyo* o terciá.

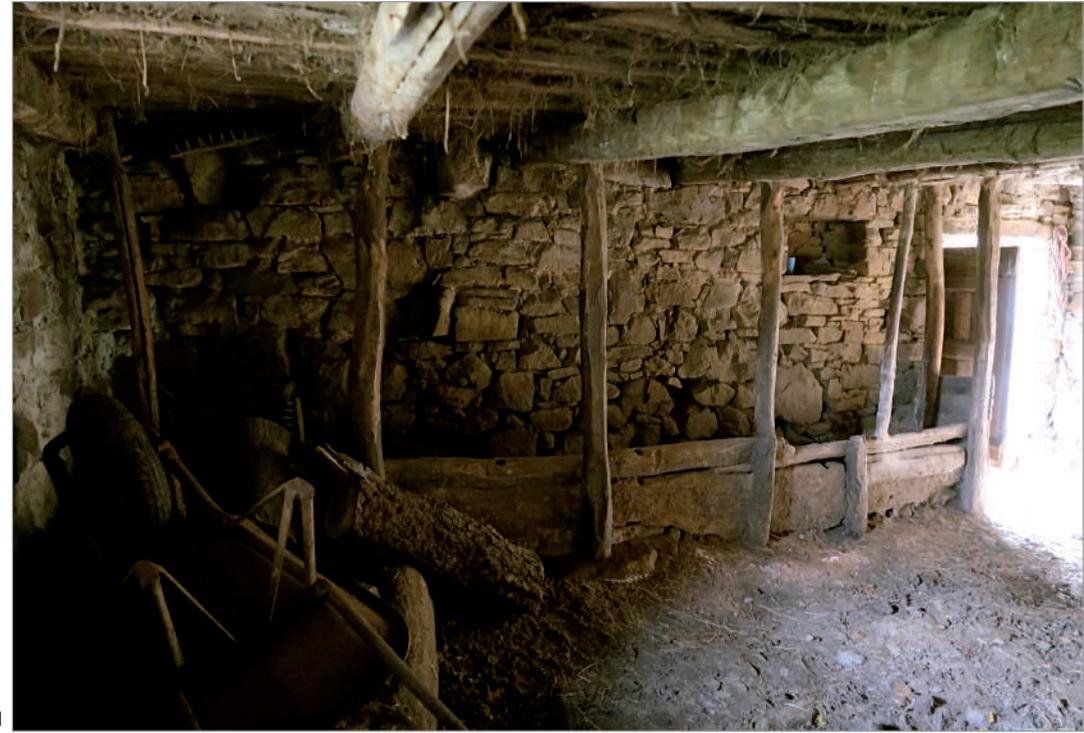
2-3. Vistas del interior del *estebalu* que cuenta con *peselbes* corridos a lo largo de los muros laterales. La puerta en un lado y el *ventenu* en el muro posterior permiten regular la aireación. Sobre la cuadra, un *treme* de rollizos sirve de base al *payar* que ocupa el espacio bajo cubierta.

4. Detalle de uno de los *peselbes* con la base de tabla o *banca* y *les palanques* o postes verticales para el atado de los animales.

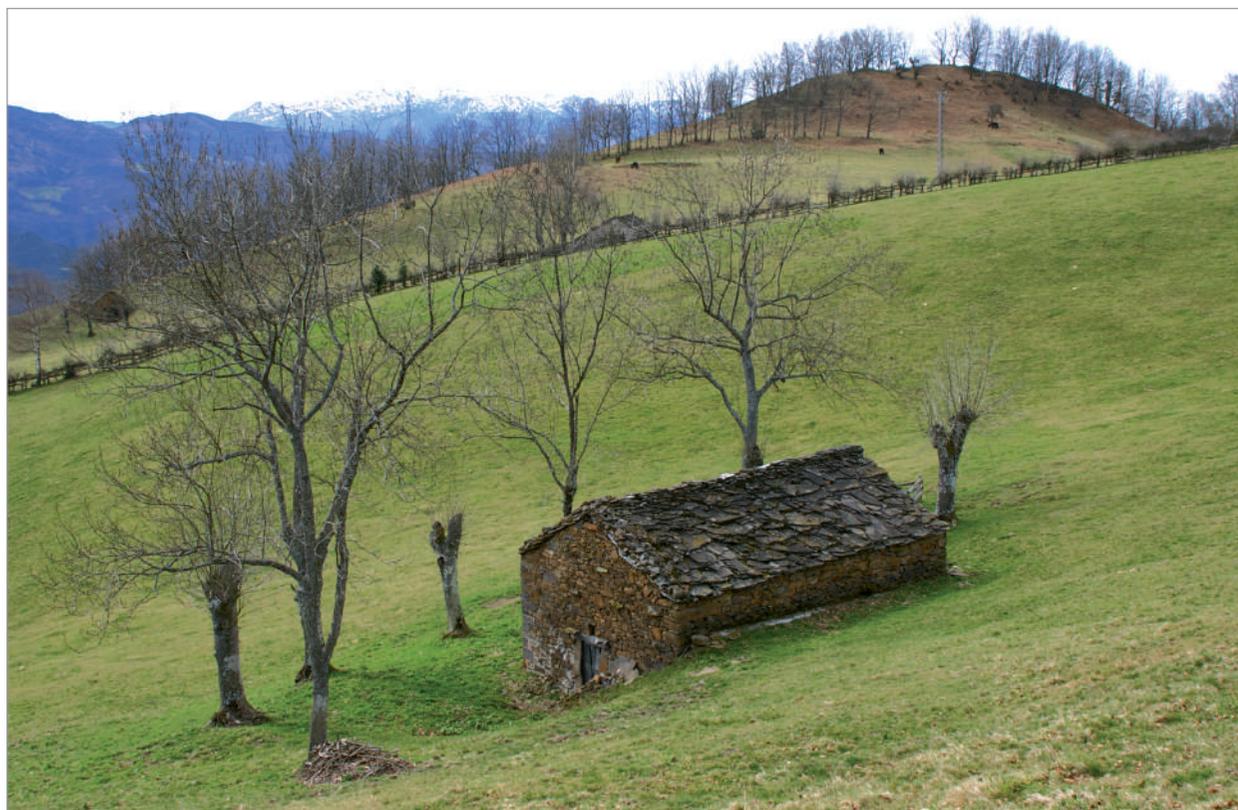
Construcción de planta rectangular (9,15 x 6 m) con cerramientos de mampostería de piedra arenisca y cubierta a dos aguas de *l.lábanes*, que se distribuye interiormente en dos *establos* (cuadra) y sendos *payares* en el bajo cubierta. Las entradas se sitúan en direcciones opuestas en ambos hastiales, accediendo directamente a cada una de las cuadras, separadas por un muro de carga central. Adosado en avance sobre la fachada lateral (oeste), un pequeño volumen de planta subrectangular (2,88 x 2,58 m) alberga la *cabana* o espacio habitacional del *vaqueru*. Dicho espacio tiene cubierta a un agua estructurada sobre correas; La construcción se asienta lateralmente contra el talud, careciendo de verdadero *bocarón* por lo que la carga del henil se producía desde la parte alta de la pendiente (este), removiendo una *l.lábana* de la cubierta.

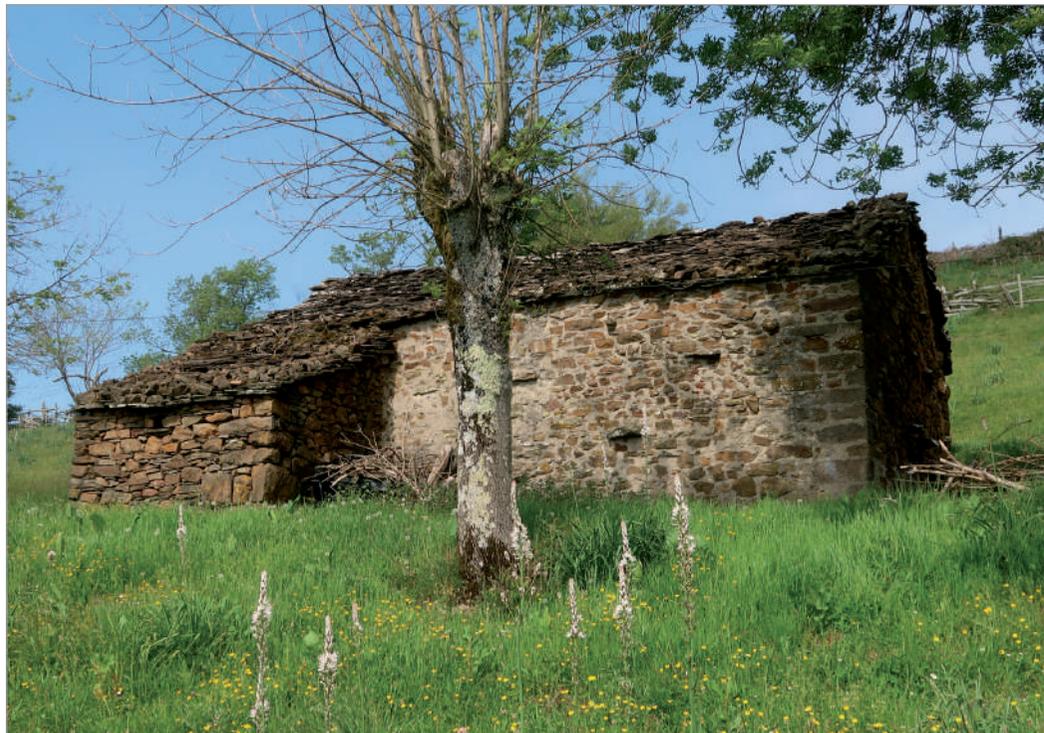
1

1. La construcción desde el lado oeste, con el cuerpo adosado en avance que alberga la *cabana* de habitación del *vaquiru*.

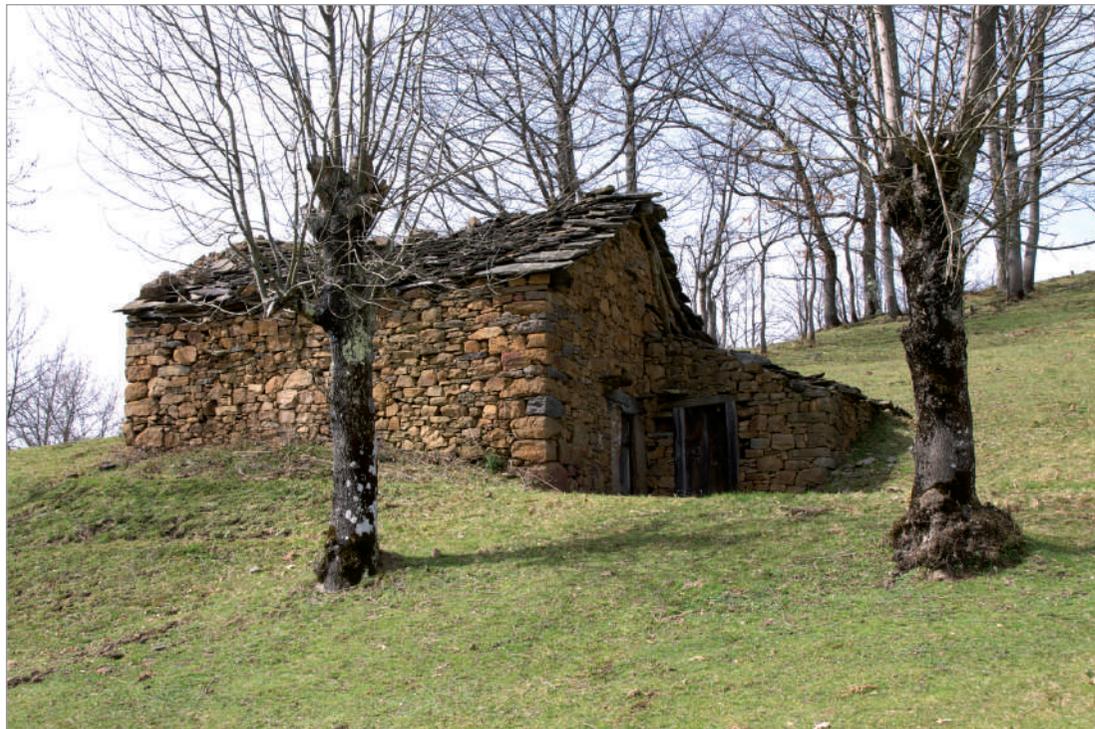
1-2. Dos vistas de conjunto de la construcción, con la puerta en hastial y el espacio de la *cabana* adosado en avance. En torno a las *cabanas* se plantaban fresnos, no sólo para aprovechar su sombra, sino porque sus hojas servían de alimento al ganado al comienzo de la *seronda* (otoño). Existiendo además la creencia de que este árbol protegía contra los rayos.

3. En esta vista posterior podemos apreciar el asentamiento de la construcción *a contra turria* (en talud), circunstancia que permitía levantar eventualmente una de *les l.lábanes* del alero, a modo de *bocarón*, para introducir la hierba seca en el *payar*.

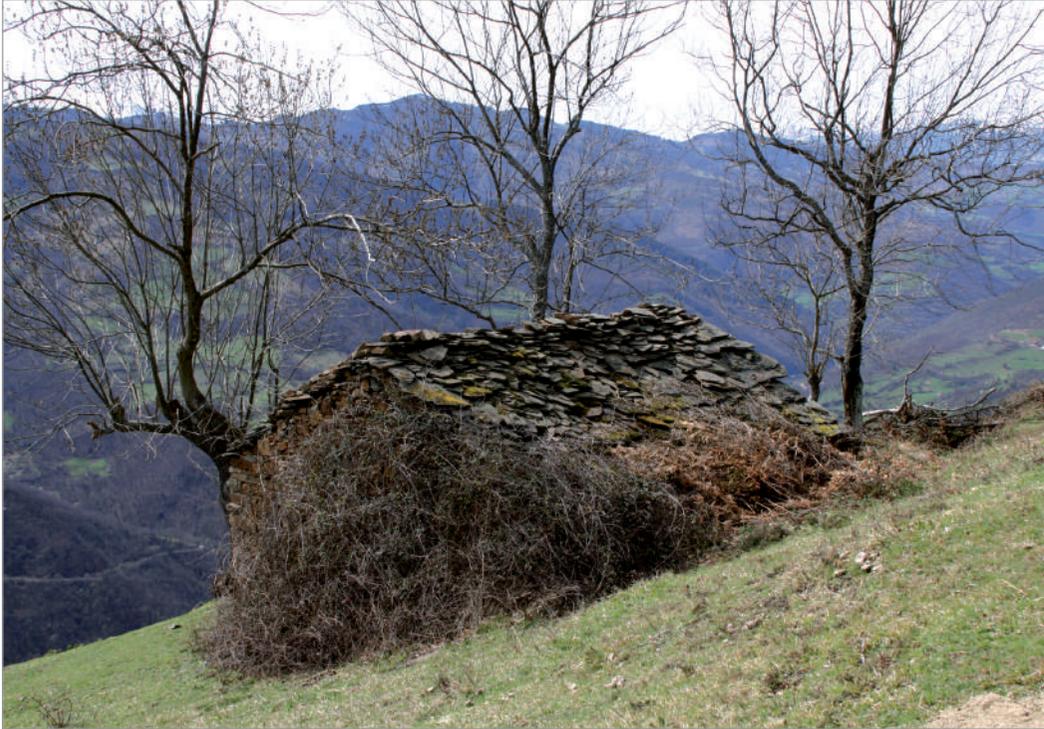
1

1. La construcción se asienta en pendiente, con uno de sus costados parcialmente integrado en el talud. Esto permite el acceso directo desde la cota alta al *payar*, que a falta de un *bocarón* de acceso, dispone una *l.lábana* que se removía para introducir la hierba seca.

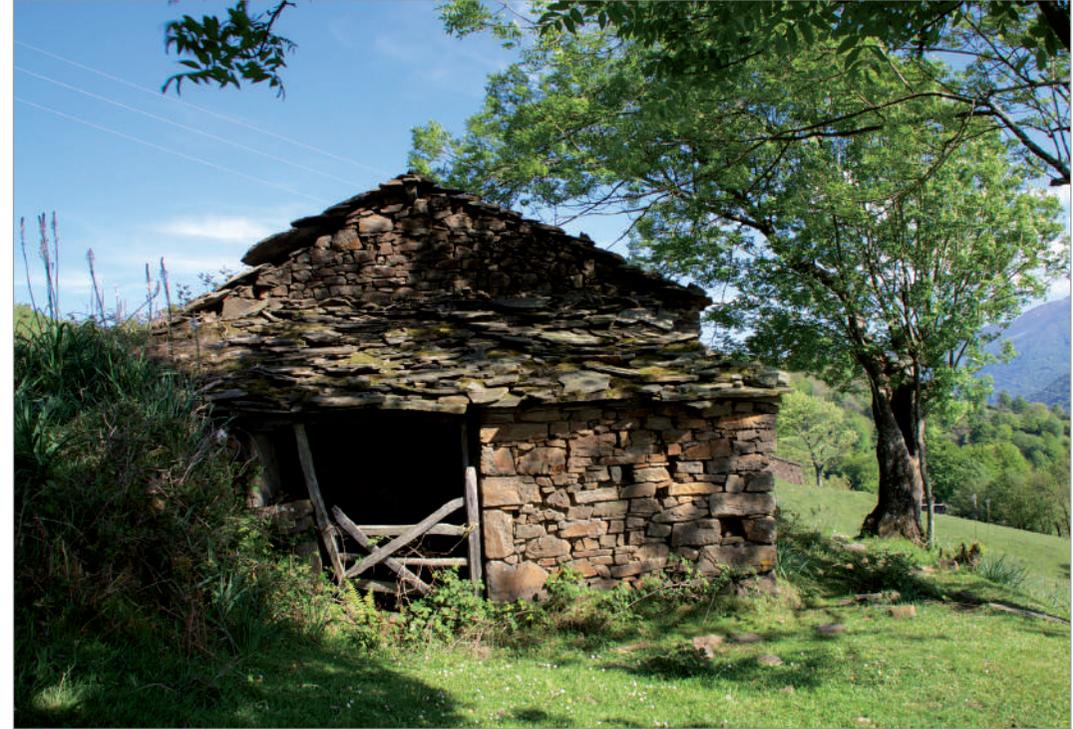
2

2. Vista de la fachada principal orientada al noroeste. En el centro el acceso al *portal*, con el volumen de la *cabana* a la derecha. Ambos espacios se adosan en avance al núcleo principal y presentan cubierta independiente a un agua, estructurada sobre correas.

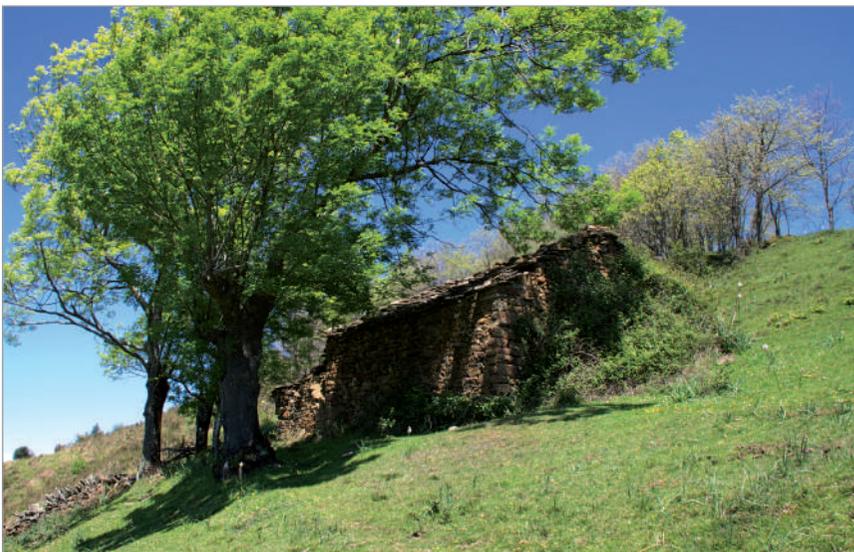
3

3. Vista posterior. En la actualidad la construcción está fuera de uso y presenta un estado de conservación muy deficiente.

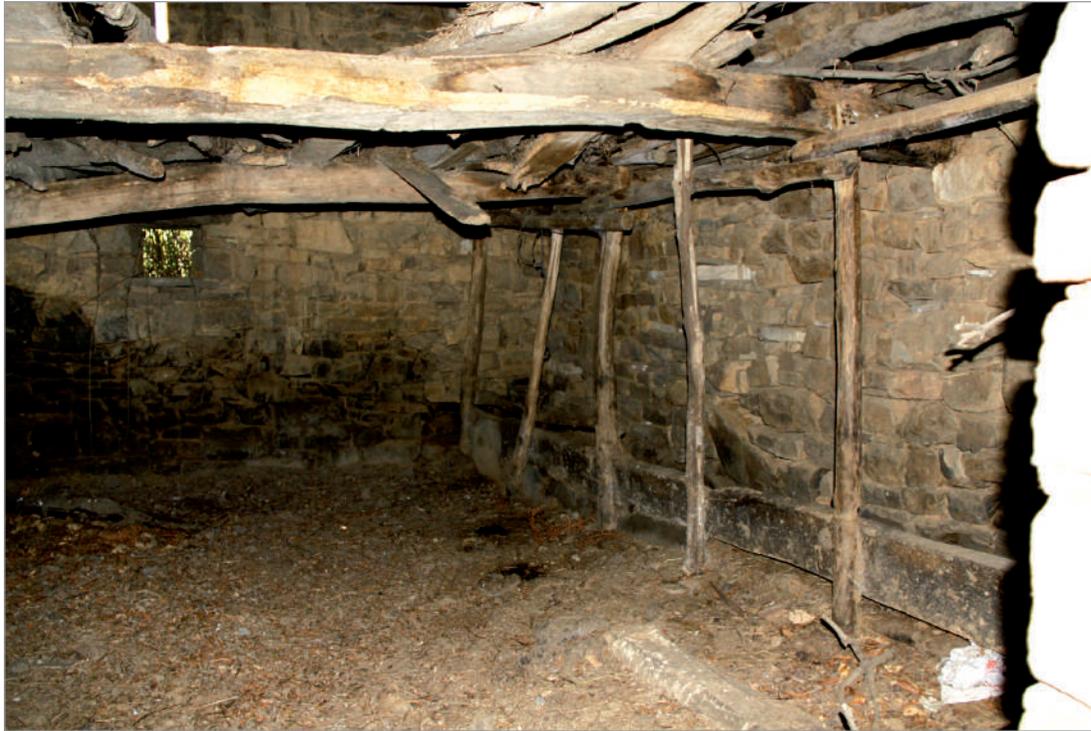
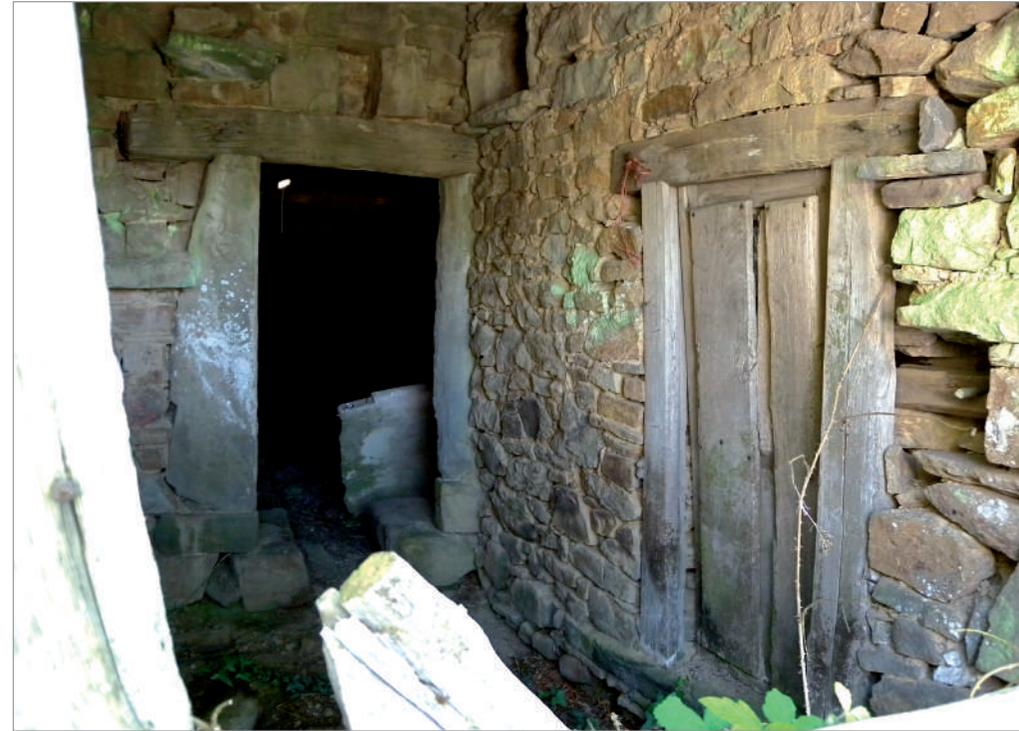
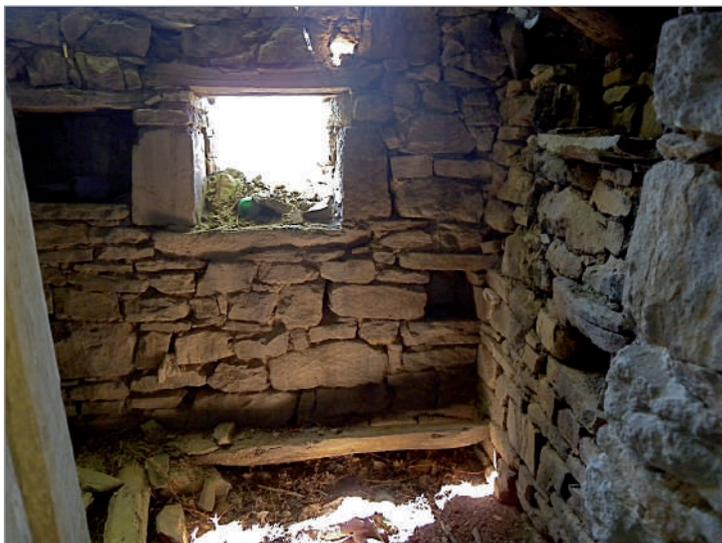
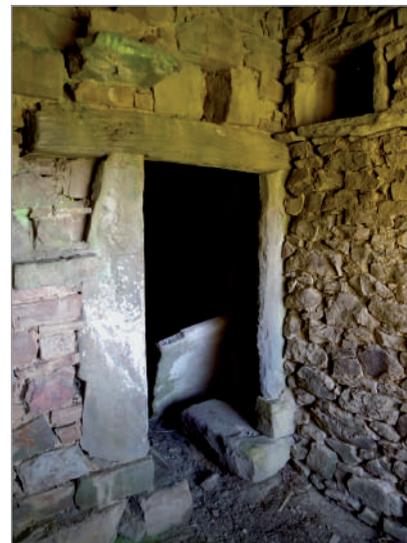
1. Interior del *esteblo* que disponía de *peselbes* corridos a ambos lados a lo largo de los muros laterales.

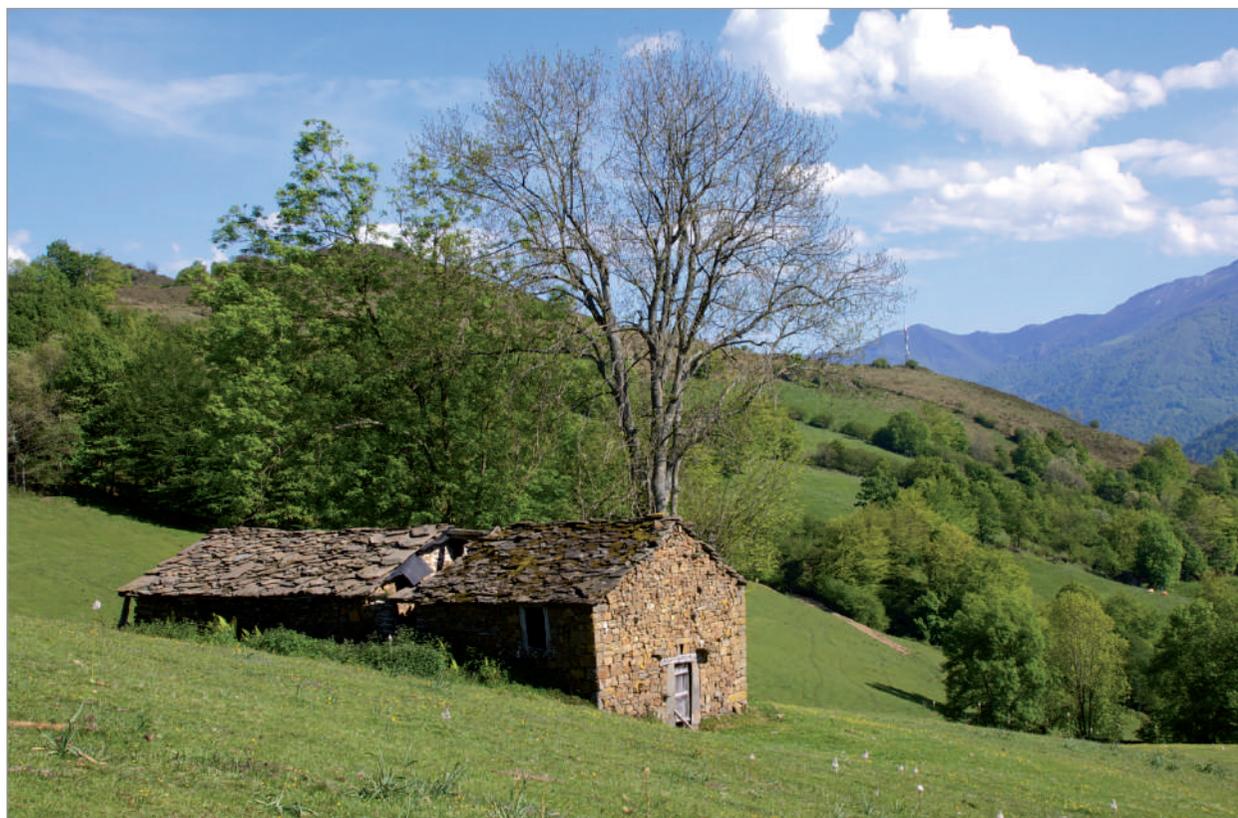
Construcción de larga planta rectangular (12,60 x 6,08 m) con cerramientos de mampostería de piedra arenisca y cubierta a dos aguas de *l.lábanes*, que se distribuye interiormente en dos *establos* (cuadras) y sendos *payares* en el bajo cubierta. Las entradas se sitúan en direcciones opuestas en ambos hastiales, accediendo directamente a cada una de las cuadras, separadas por un muro central de carga. Adosado en avance sobre el hastial este, un pequeño volumen de planta subrectangular (2,88 x 2,76 m) alberga la *cabana* o espacio habitacional del *vaquiru*. Dicho espacio presenta cubierta a un agua estructurada sobre correas. La construcción se asienta lateralmente contra el talud, situando los *bocarones* de acceso a ambos *payares* en la fachada norte, para procurar un acceso directo desde la cota alta de la pendiente. Hoy la cubierta está parcialmente en ruina.

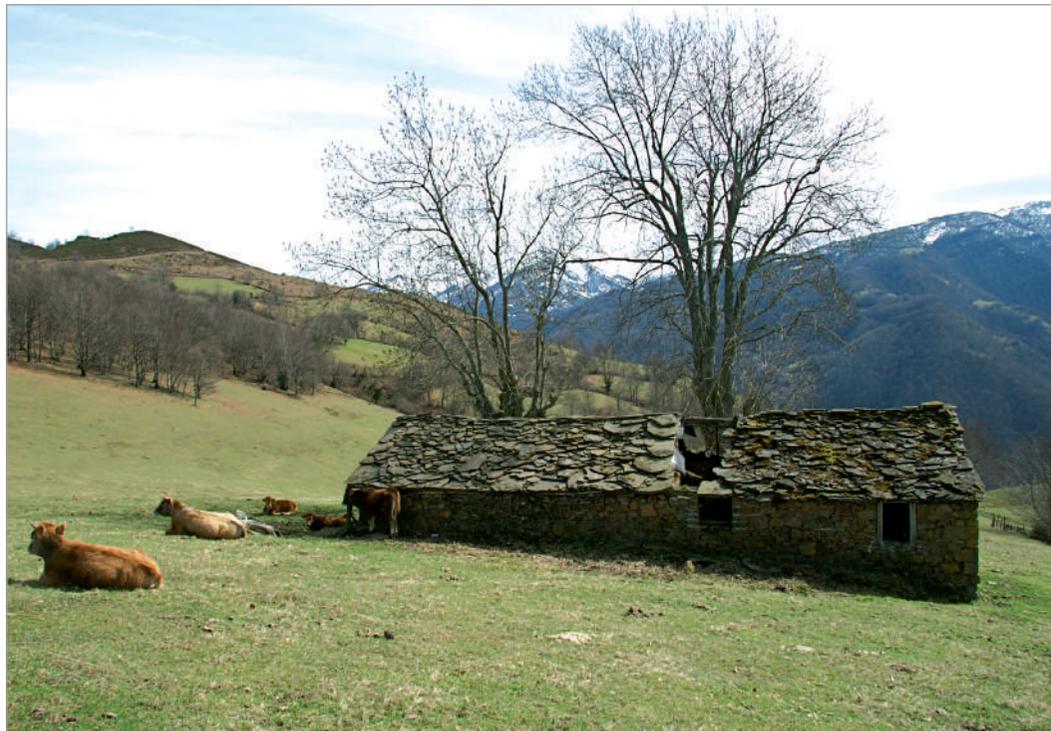
1. Vista de la fachada norte, con los bocarones de los payares accesibles desde la cota alta de la pendiente. Como podemos apreciar, la cubierta está parcialmente en ruina.

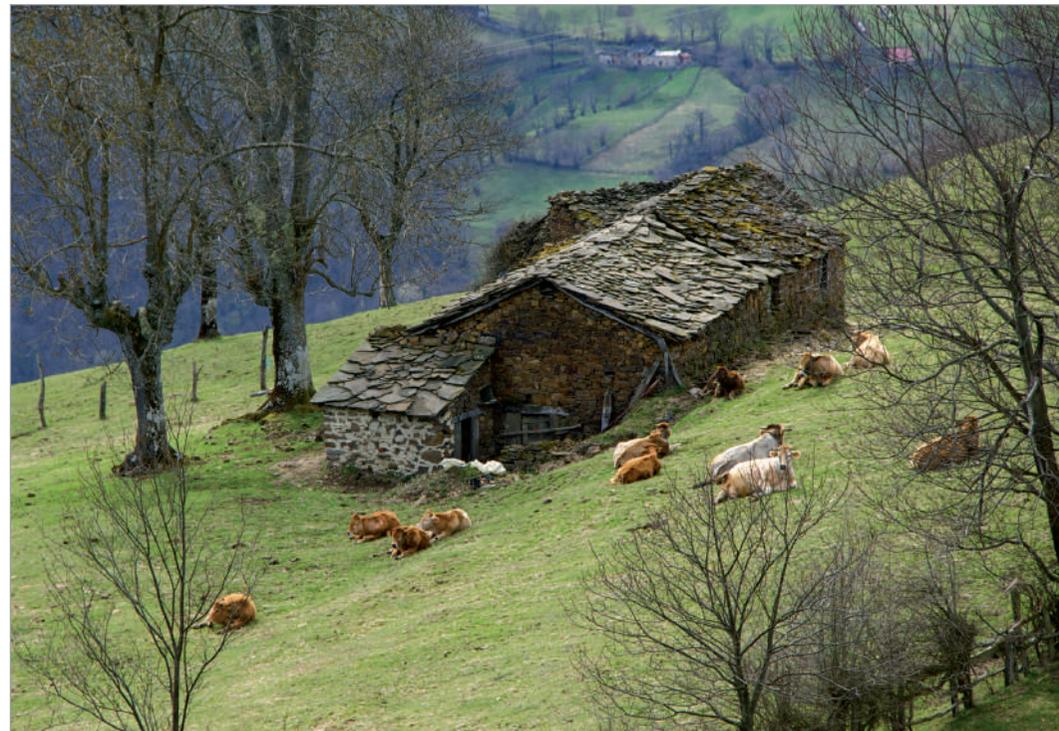
2. Una vista de conjunto desde el costado este. En segundo plano aparece la cabana C-10. En hastial, la puerta de acceso al estebalu norte, con la cabana de habitación del vaquiru adosada en avance.

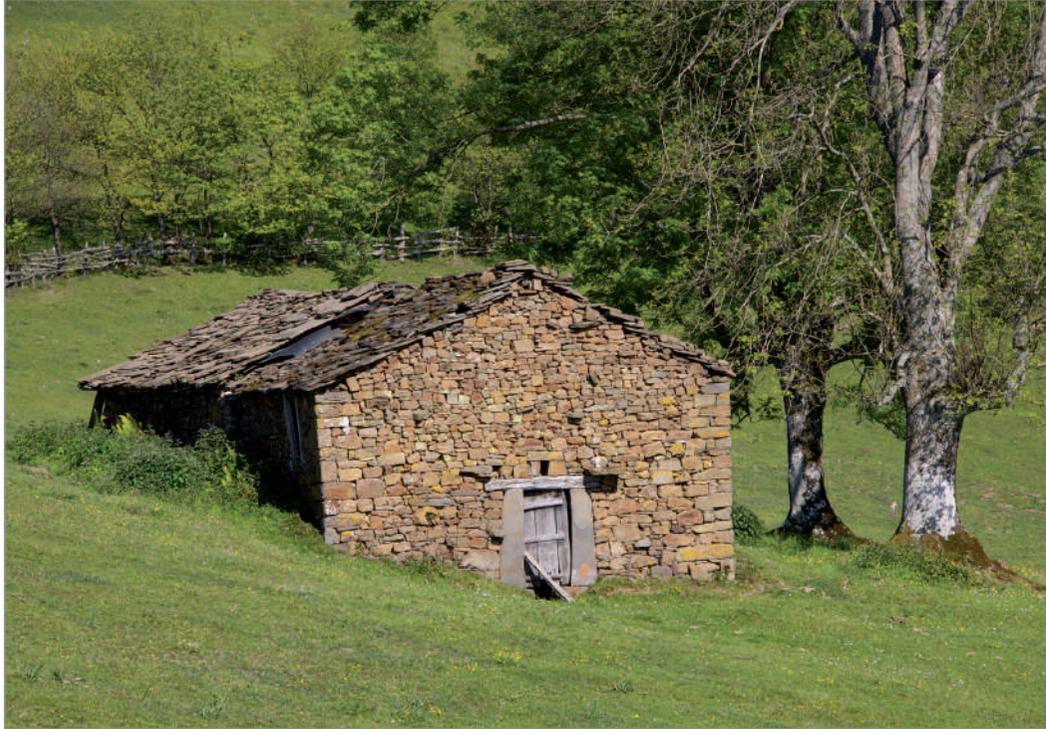
1. Vista de la fachada oeste, con la puerta de *cabiyón* de acceso al *estebalu* de ese lado en el hastial.

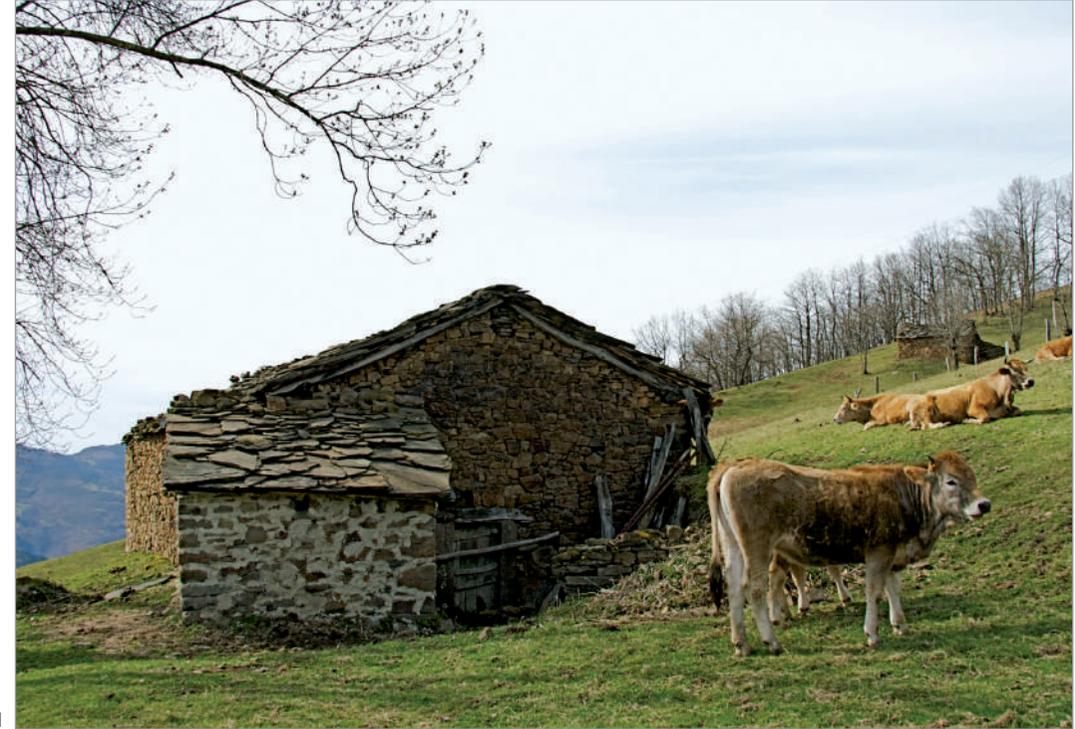
2. En el lado opuesto el acceso al *estebalu* este, con el volumen que alberga la *cabana* adosado en avance.

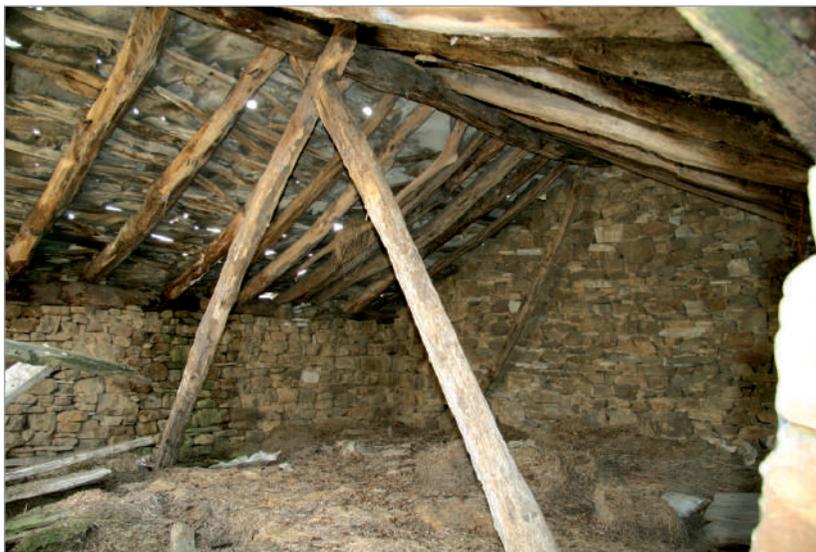
3. Interior de uno de los *payares* mostrando la estructura de la cubierta: las vigas de cumbre apoyan en los hastiales y muro de carga central, reforzando su luz con tijeras. En este caso la tijera presenta pares sobreelevados que recuerdan (lejanamente) los *cruck* ingleses.

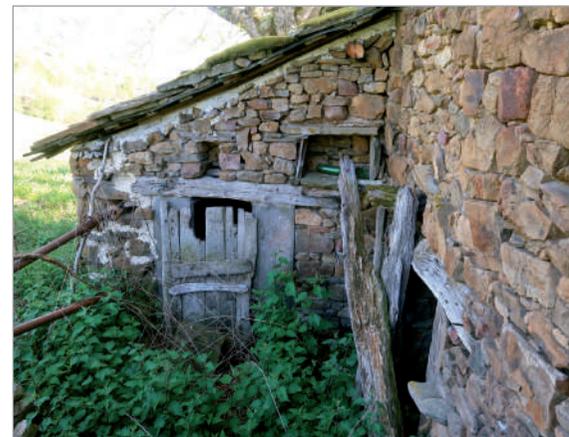
4. Detalle de la *cabana* de habitación del *vaquiru*. La existencia de un muro cerrando parcialmente ese espacio plantea la posibilidad de que, en otro tiempo, existiera un portal cubierto ante la entrada.

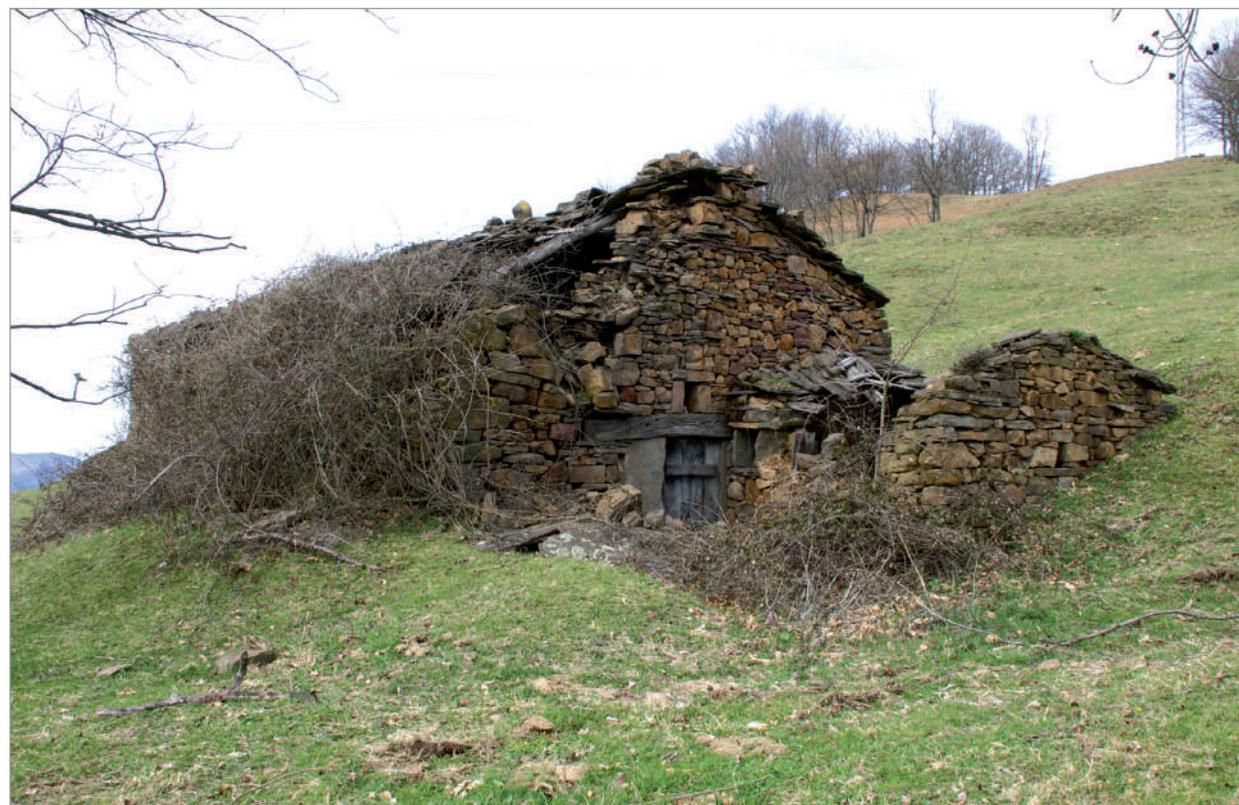
Construcción de planta rectangular de 9,36 x 5,70 m, con cerramientos de mampostería de piedra arenisca y cubierta a dos aguas de *l.lábanes*, que se distribuye interiormente en *esteblu* (cuadra) y *payar* en el bajo cubierta. La entrada, orientada al sureste, se sitúa en hastial accediendo directamente a la cuadra. Sobre este muro se dispone, adosado en avance, un pequeño volumen de planta subrectangular que albergaba la *cabana* o espacio habitacional para el *vaquiru*. Dicho espacio tenía cubierta a un agua estructurada sobre correas y se encuentra en ruina total en la actualidad. La construcción, que se asienta lateralmente contra el talud, carecía de *bocarón* por lo que la carga del henil se producía desde la parte alta de la pendiente removiendo una *l.lábana* de la cubierta. El conjunto está hoy abandonado y en progresiva ruina.

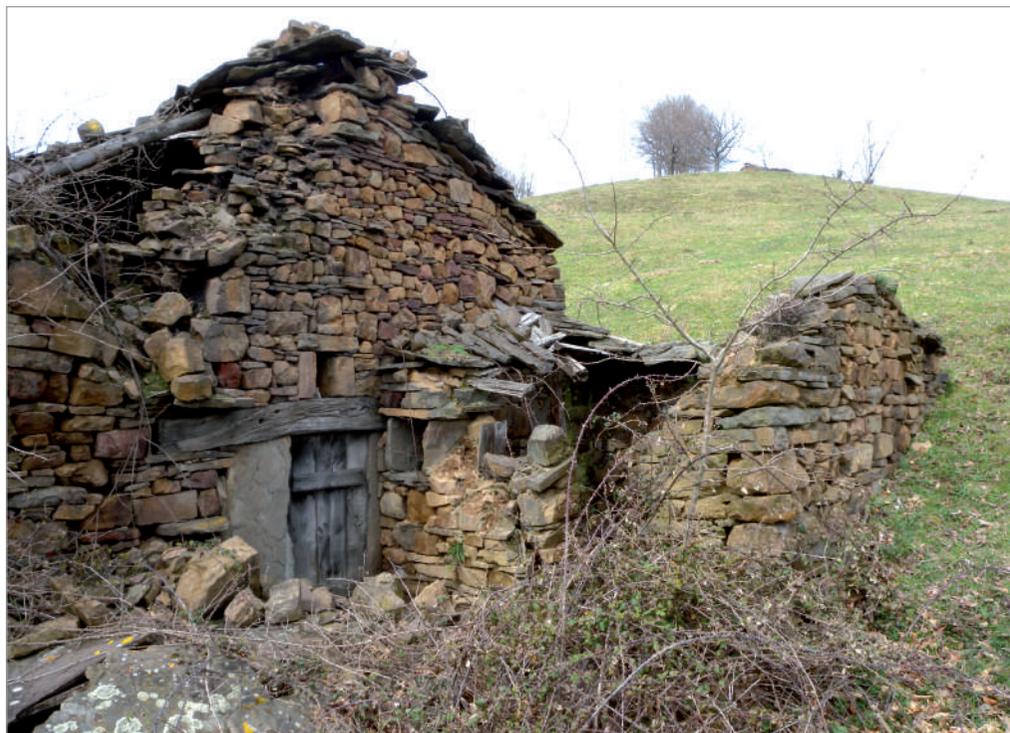
1

1. Detalle de la fachada principal, orientada al sureste, con la puerta de *cabiión* de acceso al *estebalu* o cuadra y la antigua *cabana* de habitación del *vaquiru* —hoy en ruina— adosada en avance en el hastial.

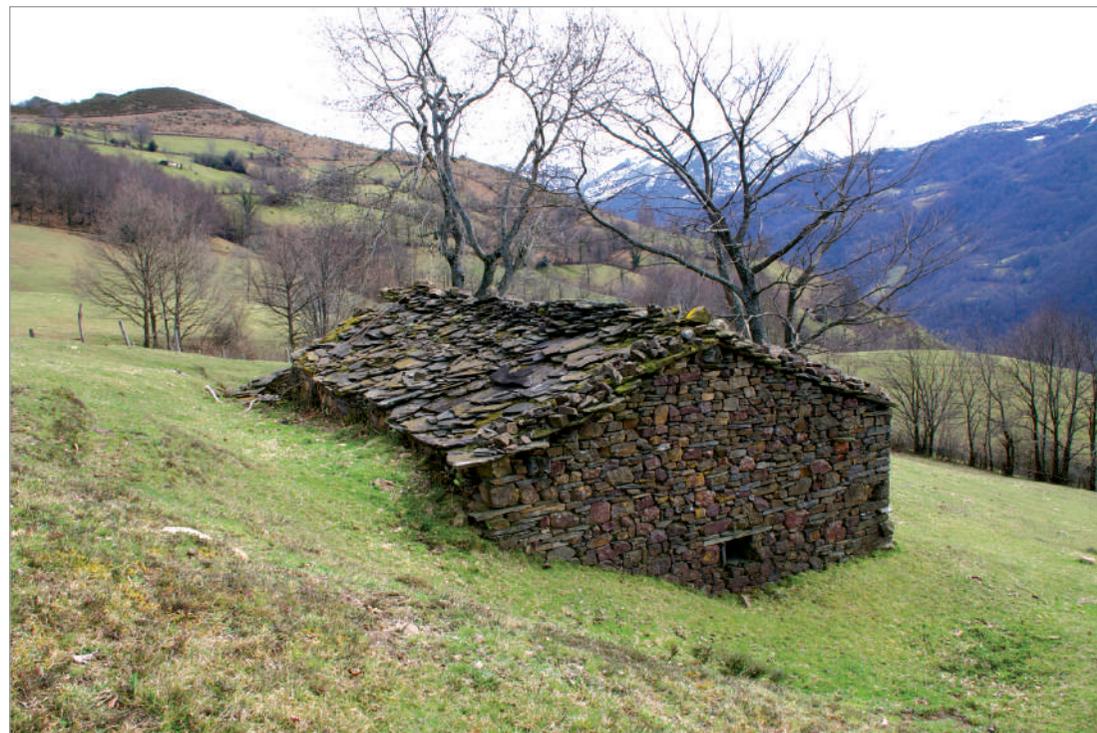
2

2. Vista del hastial posterior con el *ventenu* de la cuadra en posición central. Vemos la construcción cómo se asienta recostada contra el talud, permitiendo el acceso al *payar* desde la cota alta de la pendiente. Como no existe un verdadero *bocarón*, el acceso se verificaba aquí removiendo una *l.ábana* del alero para introducir la hierba seca en el henil.

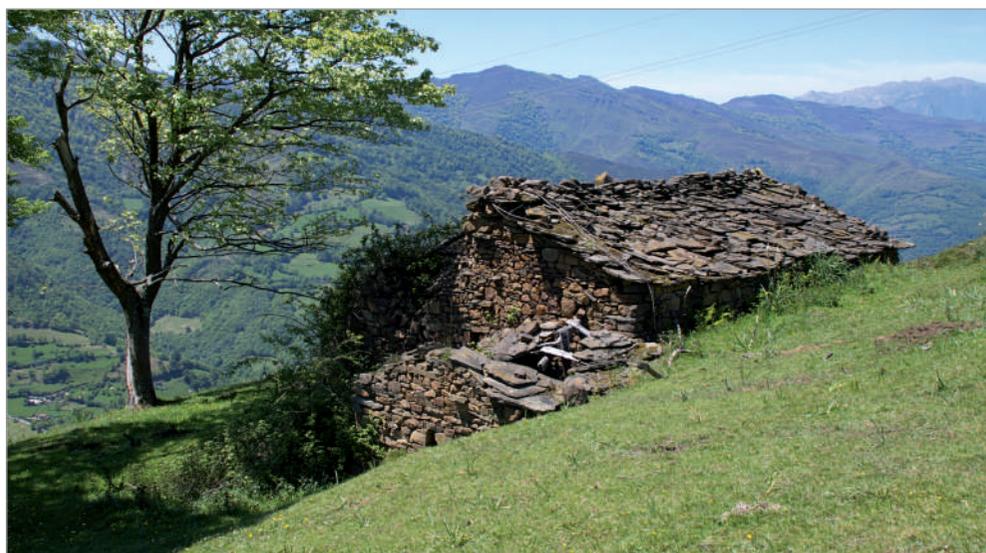
3

3. La construcción, carente de uso en la actualidad, camina de forma progresiva hacia su total ruina.

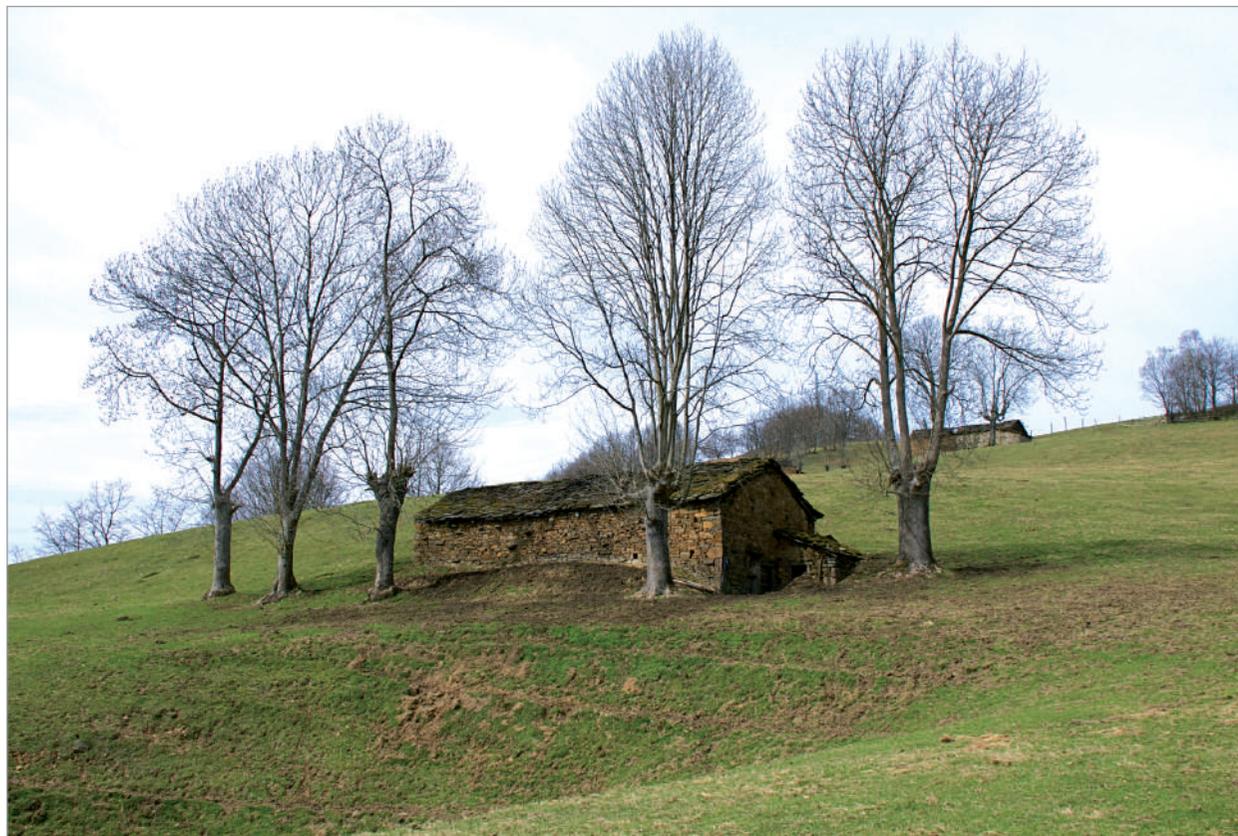
Construcción de larga planta rectangular de 13,50 x 5,55 m, con cerramientos de mampostería de piedra arenisca y cubierta a dos aguas de l.lábanes. El interior se distribuye en dos establos (cuadras) separados por muro de carga, con sendos payares (heniles) situados sobre éstas en el espacio bajo cubierta. Las entradas se sitúan en hastial, orientándose respectivamente a este y oeste. Sobre estas fachadas, en ambos casos, se adosa en avance un pequeño volumen de planta subrectangular que albergaba la cabana o espacio habitacional para el vaquiru. La del lado oeste está completamente arrasada, mientras que la del lado este se conserva aunque desprovista ya de su equipamiento tradicional; tiene 2,50 x 2,33 m y se cubre a un agua apoyada sobre correas. La construcción presenta deficiente estado de conservación.

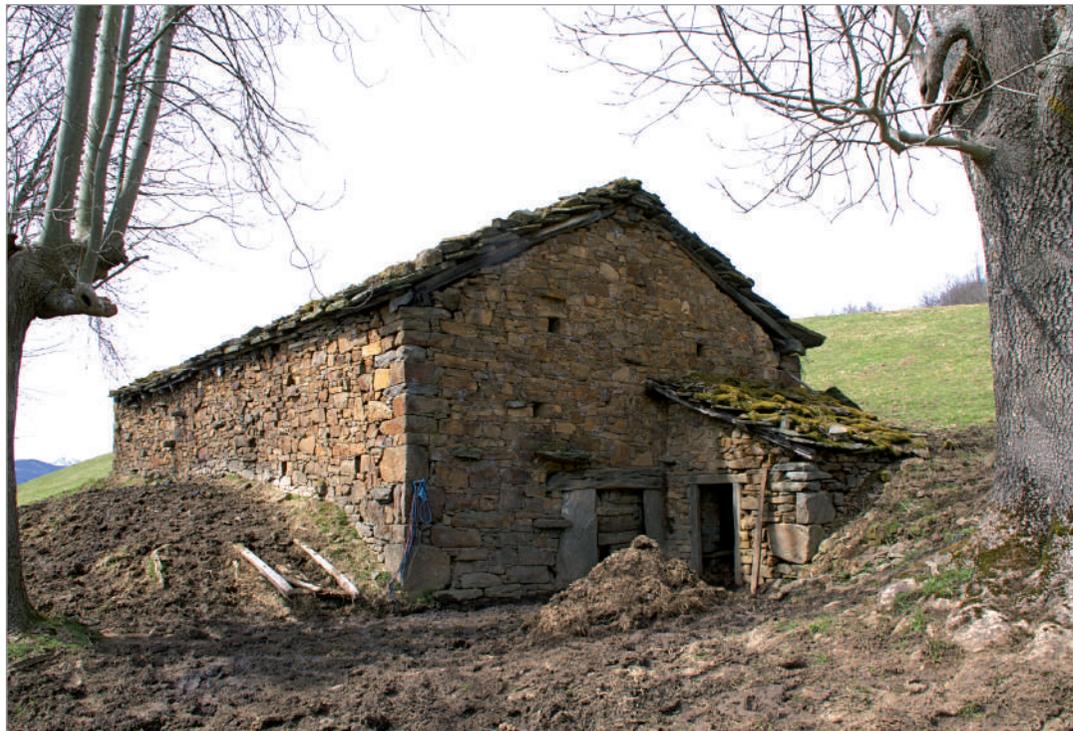
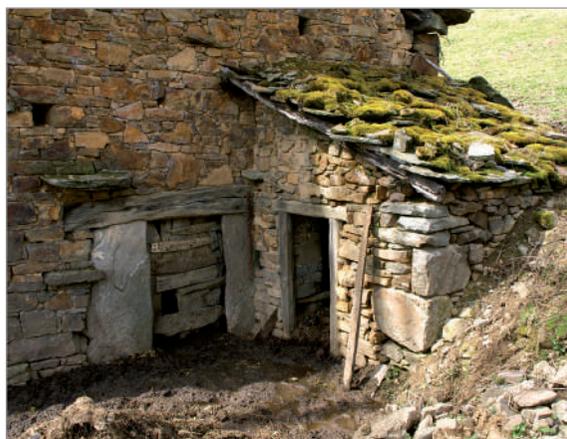
1-4. Vistas de la fachada este con el acceso al *estebly* de ese lado y el volumen de la *cabana* de habitación del *vaquiru* adosado en avance.
