VEGA L.LAGO (AYER)

Nº Catálogo: 0211BR-01

CATÁLOGO DE CONSTRUCCIONES

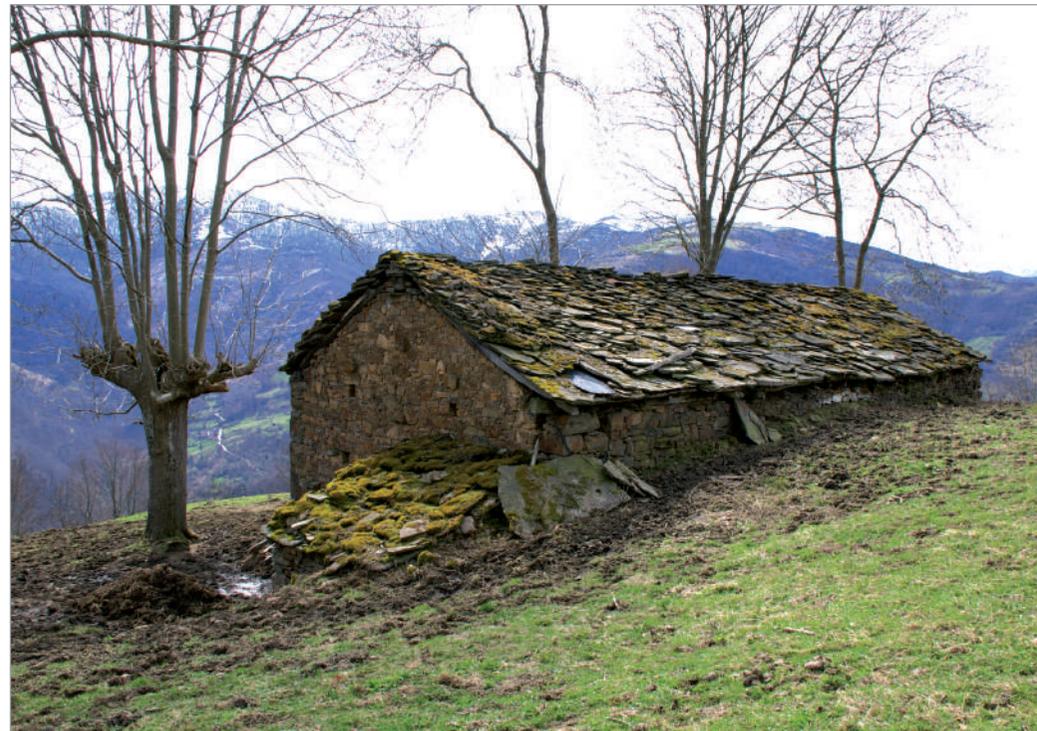
2

2. Como es común en muchas de las construcciones de Vega L.lago, ésta se asienta recostada contra el talud, permitiendo el acceso a los *payares* desde la cota alta de la pendiente. Al no existir un verdadero *bocarón*, el acceso se verificaba removiendo una *l.lábana* del alero para introducir la hierba seca en el henil.

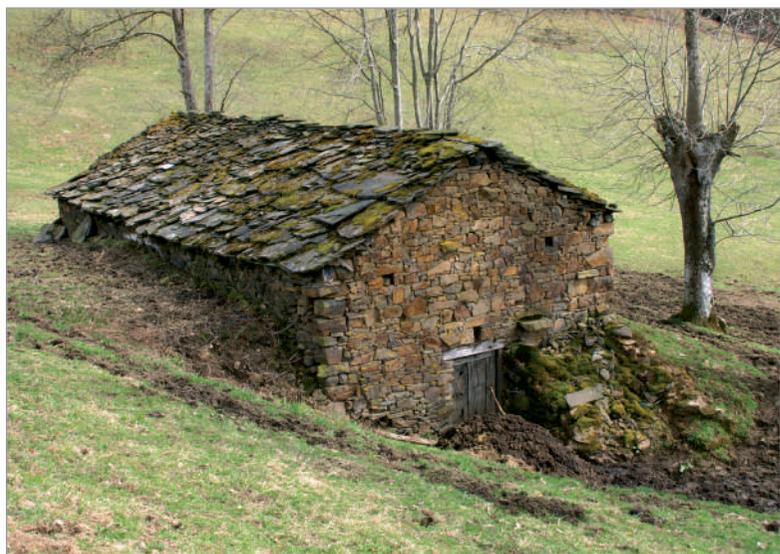
3

3. Detalle de la fachada oeste, con el acceso al otro *estebly* a través de una puerta de *cabiyón*, y la antigua *cabana* —ya arrasada— adosada en avance sobre el hastial.

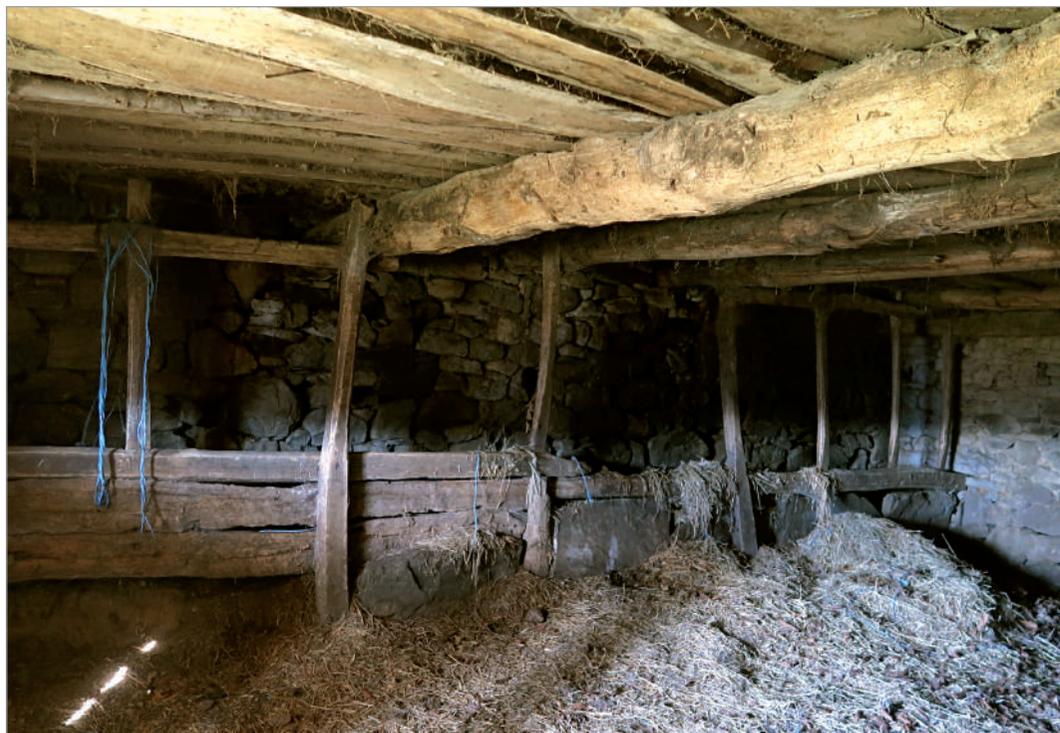
1. Interior del *estebly* (cuadra) oeste. La dos cuadras presentan idéntica distribución: se trata de dos espacios indivisos, con *peselbes* corridos a ambos lados a lo largo de los muros laterales. Sobre las cuadras, sendos *payares* (heniles) en el bajo cubierta.

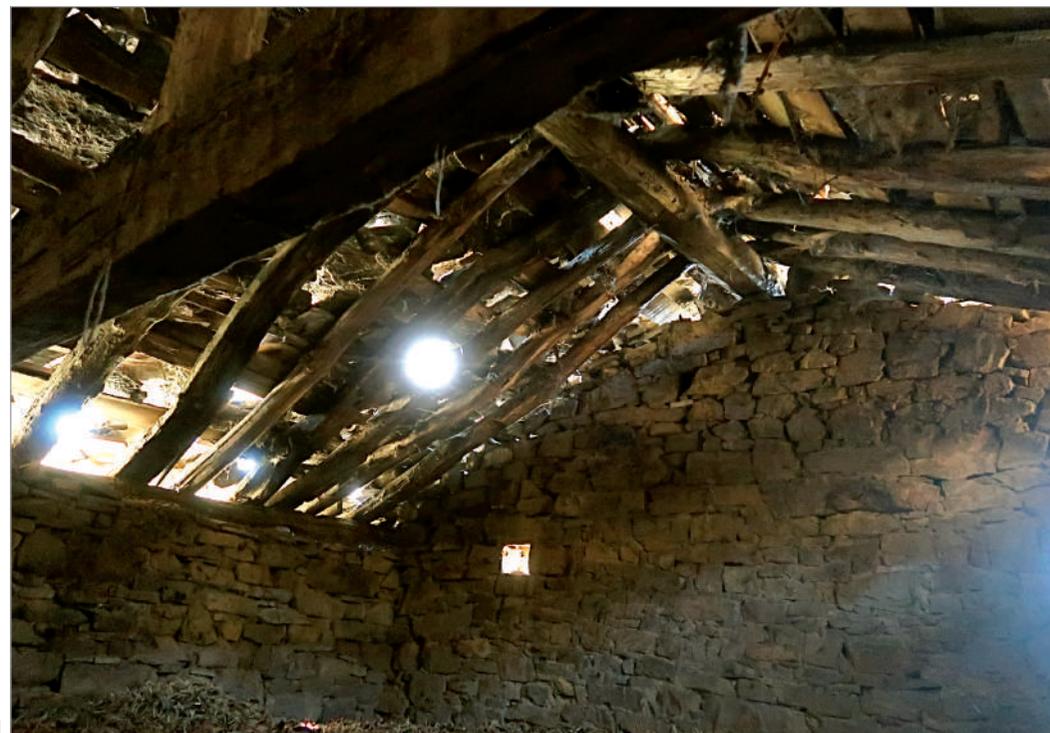
2. Vista interior de uno de los *payares*. Vemos parcialmente la estructura de cubierta: la viga de cumbre, sobre la que cargan los *cabrios*, apoya en los hastiales y en un *medianil* (muro de carga central), reforzando el vano en este caso con un *peruyú* (puntal) apoyado en un tirante.

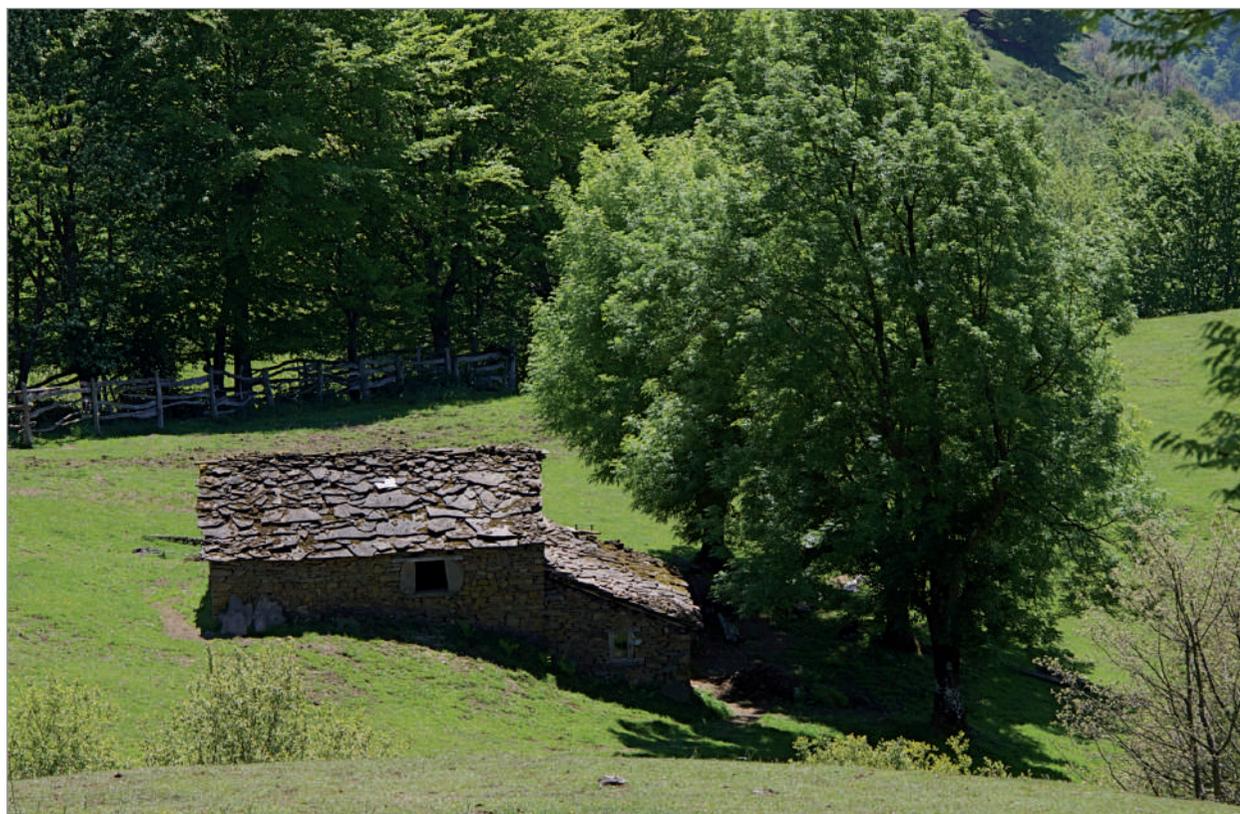
Construcción de planta rectangular (10,20 x 6,12 m) con cerramientos de mampostería de piedra arenisca y cubierta de *l.lábanes*, que se distribuye interiormente en *portal*, *esteblu* (cuadra) y *cabana* o espacio vividero para el *vaquiru*. La fachada principal se sitúa en uno de los lados cortos, orientada al oeste, con la puerta en posición central por la que accedemos al *portal* o espacio distribuidor: a la izquierda, un tabique de mampostería acota una pequeña estancia que acogía la *cabana* con el *l.lar* (hogar), la *camera* o espacio para el descanso y un mínimo mobiliario. En el frente, la puerta de acceso al *esteblu* —de tipo de *cabiyón*— cuyo interior dispone de *peselbes* corridos a ambos lados a lo largo de los muros. Sobre este espacio, el *payar* o henil para la hierba seca. La construcción presenta un estado de conservación deficiente.

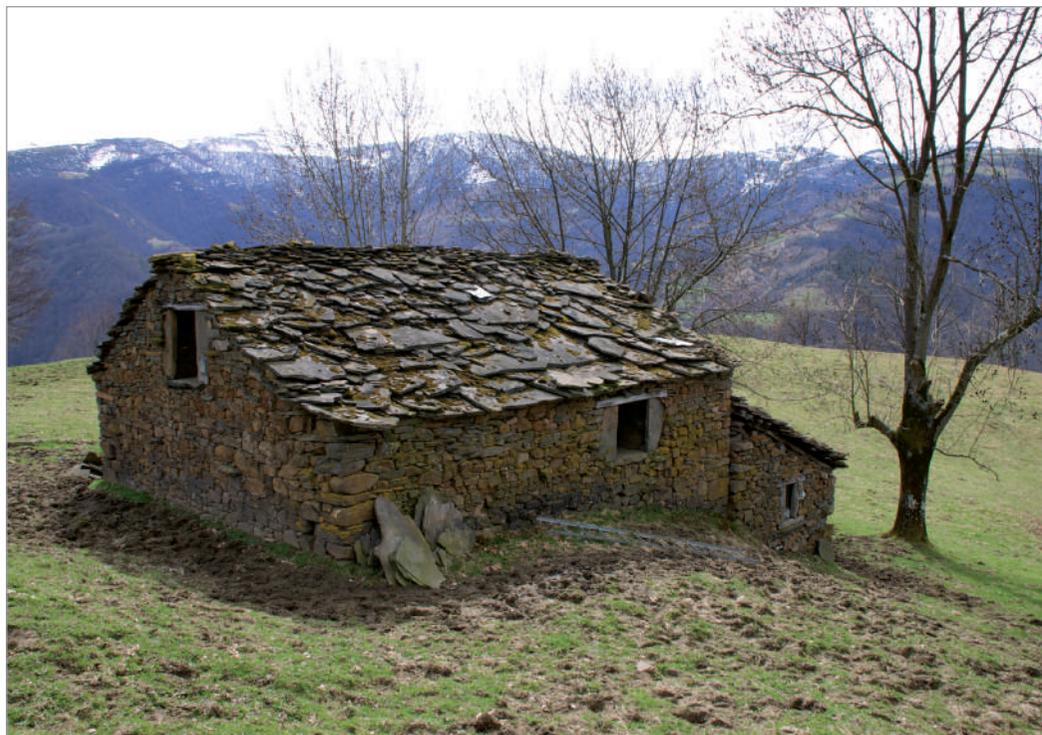
1. Vista desde el lado norte, que muestra la existencia —insólita en las construcciones de esta braña— de dos *bocarones*: uno en el hastial posterior y otro en el muro lateral. Se colocan a distintas alturas para conseguir el máximo de carga en el *payar*.

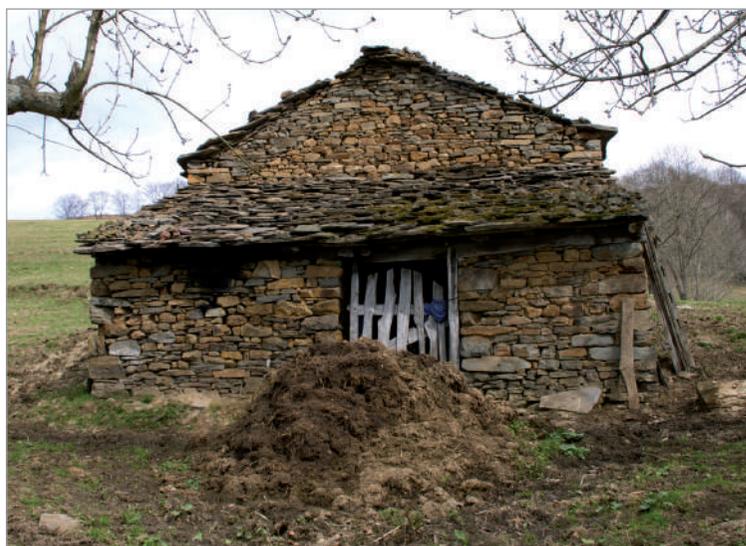
2-3. Vista de conjunto donde podemos apreciar que la construcción se asienta en marcada pendiente y se compone de dos cuerpos adosados: uno, que aparece en primer plano, alberga un *portal* distribuidor y la *cabana* de habitación del *vaquiru*. El otro, el *esteblu* en la planta baja y el *payar* en el bajo cubierta.

3. Mientras que el cuerpo principal se cubre a dos aguas, el que alberga el *portal* presenta cubierta independiente a un agua apoyada sobre correas.

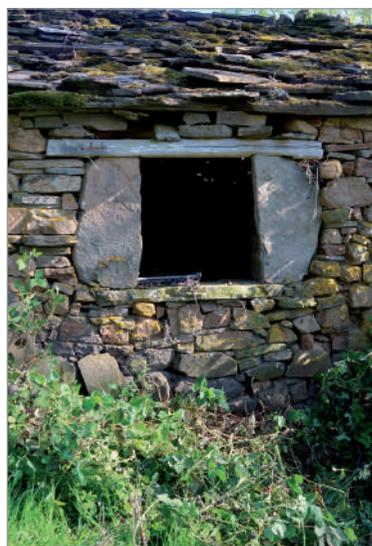
4. Detalle del *bocarón* de acceso al *payar* en la fachada norte.

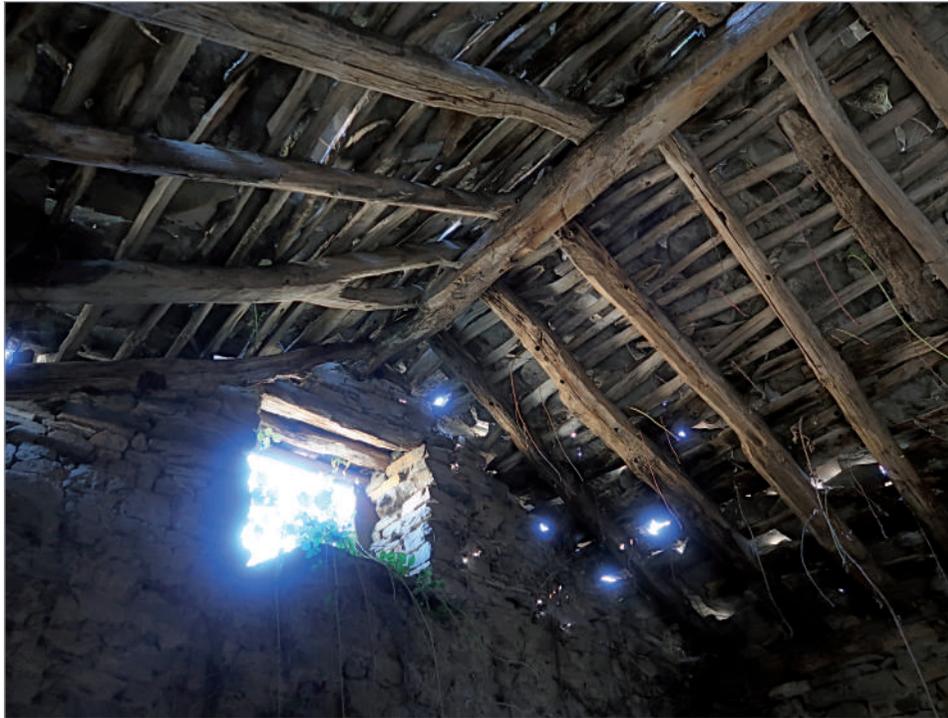
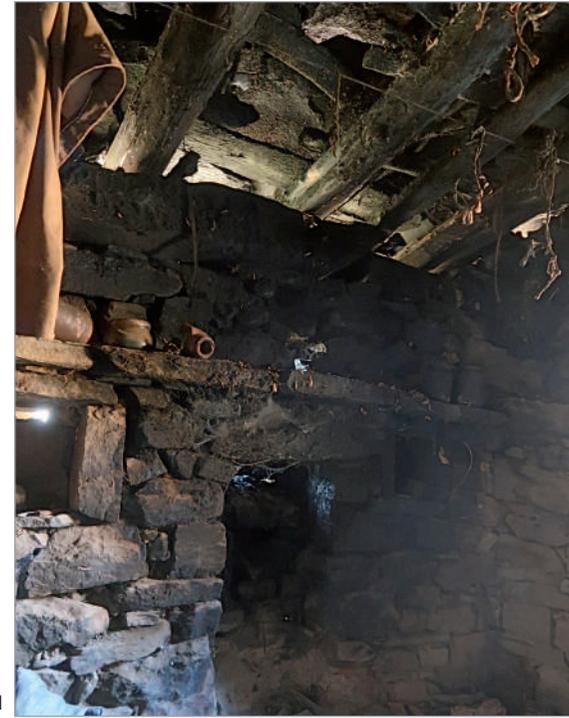
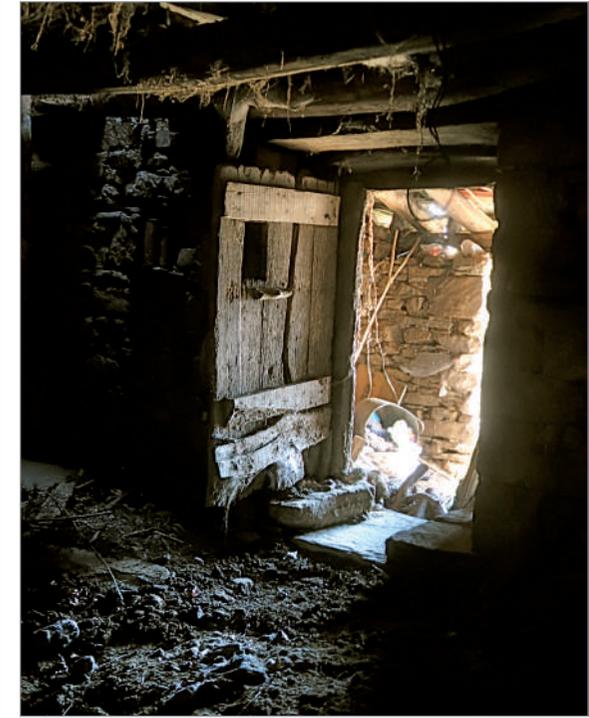
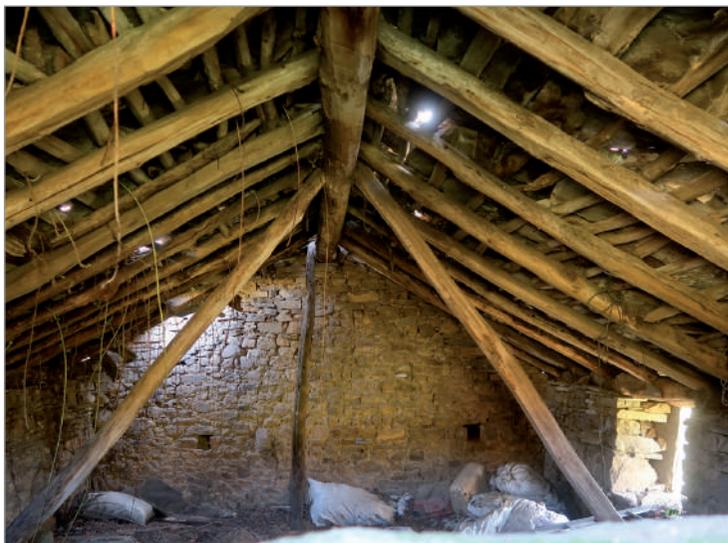
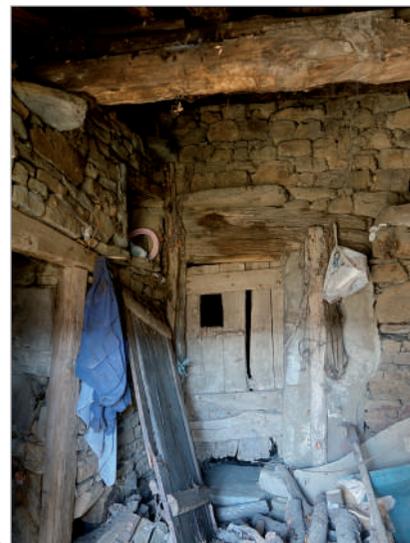
1. Vista del interior del *payar* con el *bocarón* de acceso en el hastial.
2. Detalle del *l.lar* o *cocina de l.leña* (hogar) que se situaba sobre el suelo, en una cavidad practicada en el muro con una repisa superior a modo de chispera. A cada lado un *posáiru* o nicho para depositar objetos.
3. La puerta de acceso al *estebalu* desde el interior del mismo.
4. Vista del *payar* mostrando la estructura de la cubierta: vemos la viga de cumbre, sobre la que cargan los *cabrios*, soportada por los hastiales con una *parhiler*a sobreelevada central.
5. El interior del *portal* con el acceso al *estebalu* en el frente y a la *cabana* a la izquierda.

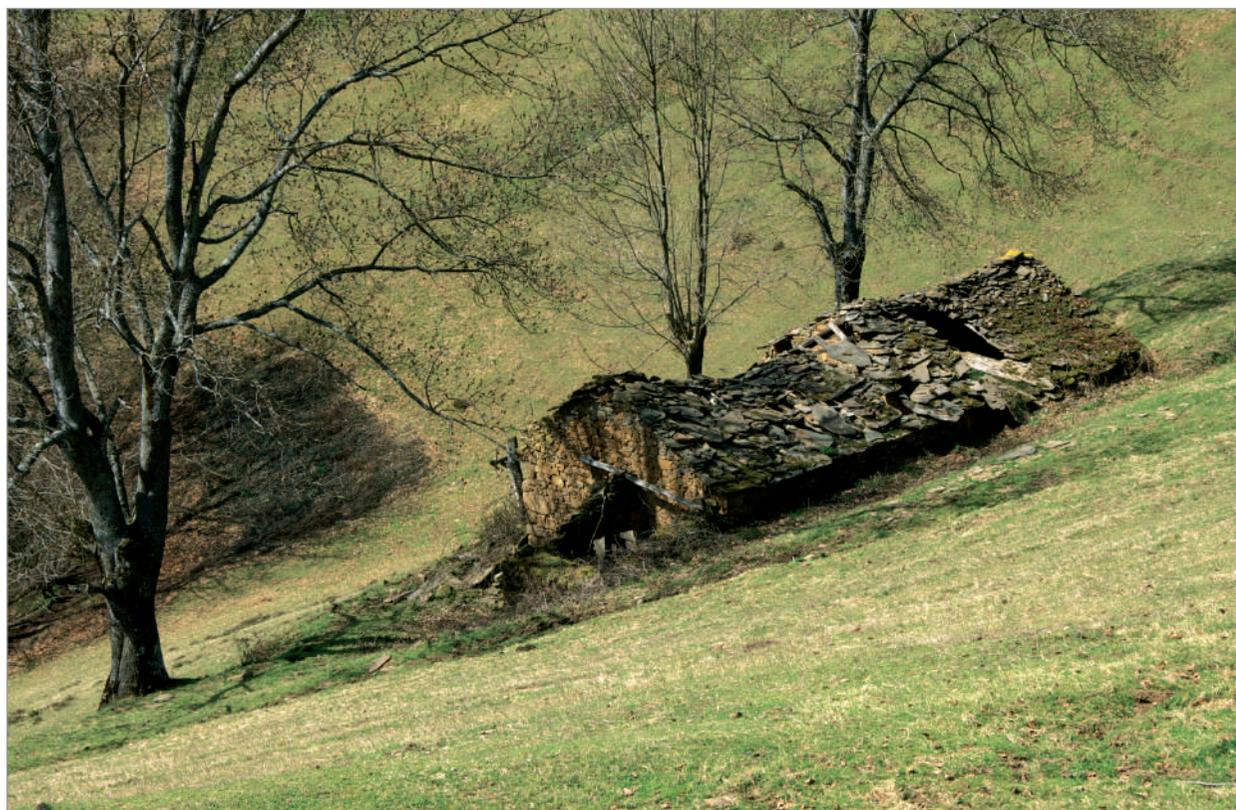
Construcción de larga planta rectangular (12,71 x 6,20 m) con cerramientos de mampostería de piedra arenisca y cubierta a dos aguas de l.lábanes, que se distribuye interiormente en dos *establos* (cuadras) y sendos *payares* en el bajo cubierta. Las entradas se sitúan en direcciones opuestas en ambos hastiales, accediendo directamente a cada una de las cuadras, separadas por un muro central de carga. Adosado en avance sobre el hastial sureste, un pequeño volumen de planta subrectangular (3,03 x 2,99 m) albergaba la *cabana* o espacio habitacional del *vaquiru*. Dicho espacio presenta cubierta a un agua estructurada sobre correas. La construcción se asienta lateralmente contra el talud, situando los *bocarones* de acceso a ambos *payares* en la fachada noreste, para procurar un acceso directo desde la cota alta de la pendiente. Actualmente la construcción está en ruina total.

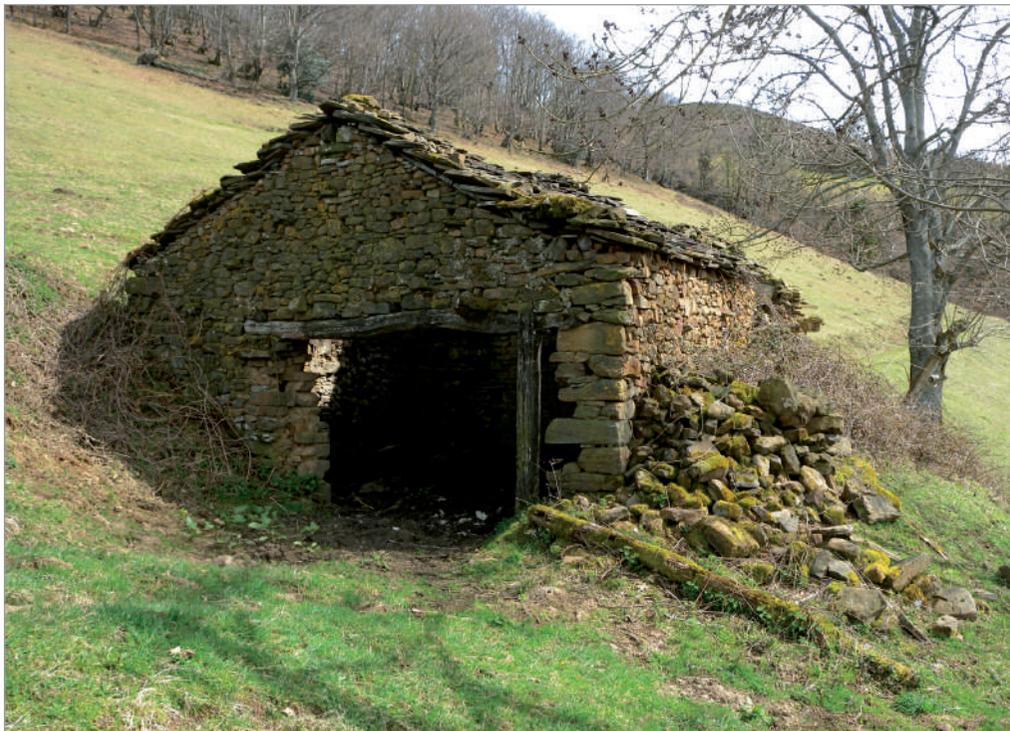
1. Vista desde el lado noroeste, con la puerta de acceso a una de las cuadras en hastial. Sus amplias dimensiones permitían el acceso de los carros.

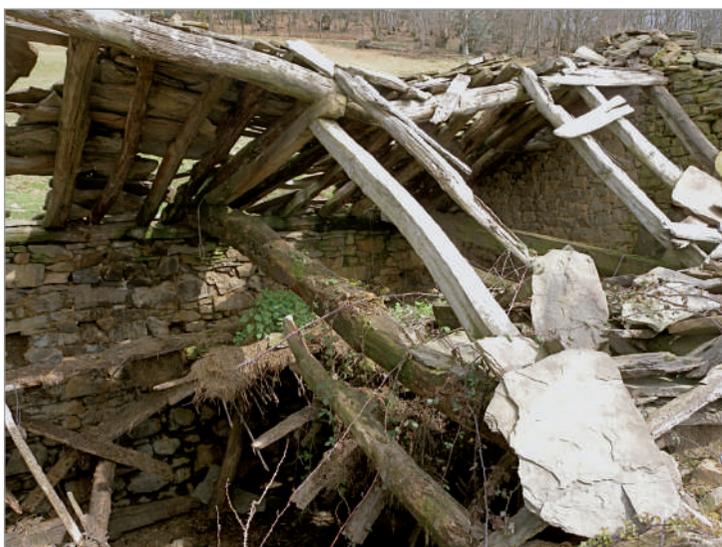
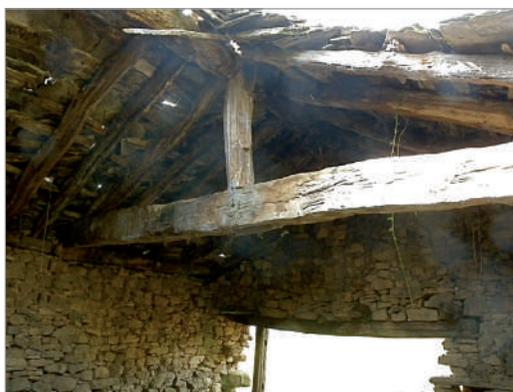
3-4. Dos detalles de la estructura de cubierta, con los hastiales y el *medianil* o muro de carga central como elementos resistentes, reforzados en su luz respectivamente por una *tijera* (3) y un *peruyu* apoyado en un tirante (4).

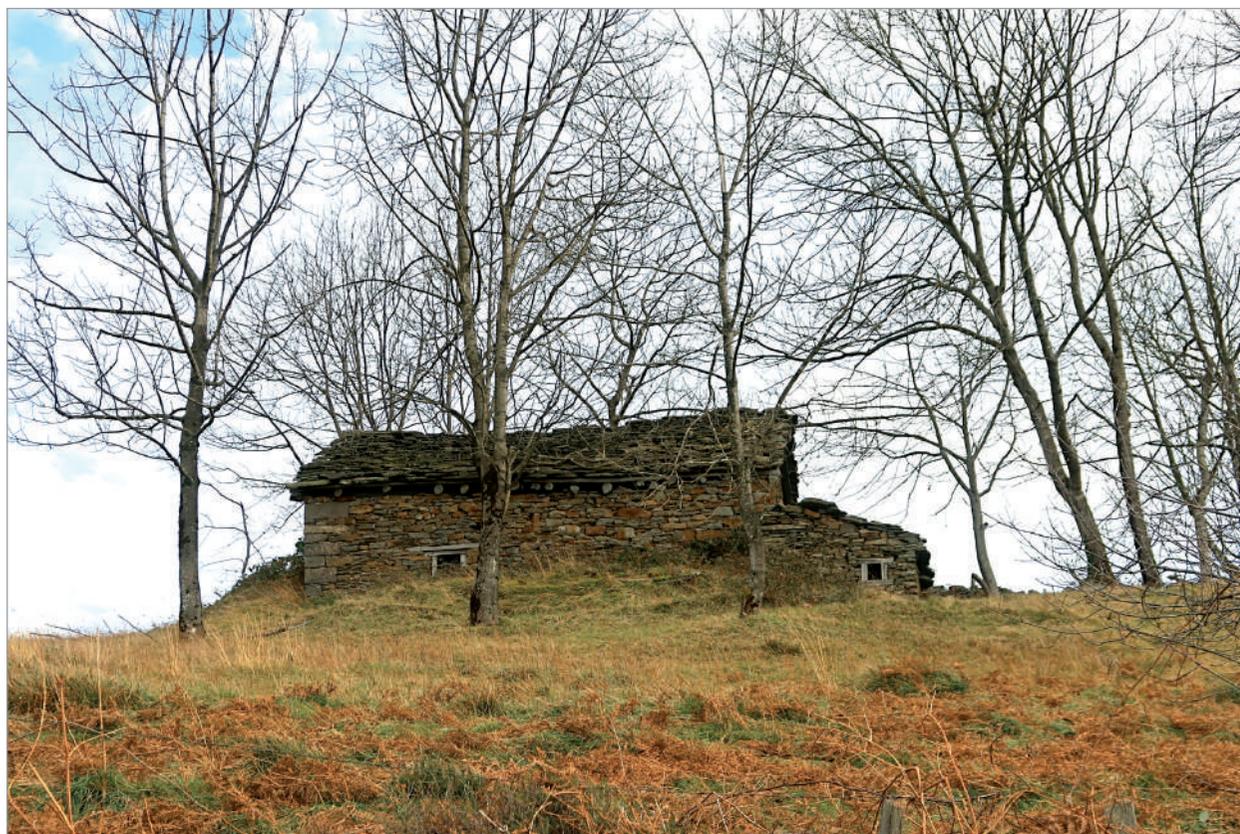
Construcción de planta rectangular de 8,40 x 5,79 m con cerramientos de mampostería de piedra arenisca y cubierta a dos aguas de *l.lábanes*, que se distribuye interiormente en *estebly* (cuadra) y *payar* en el bajo cubierta. La entrada, orientada al sur, se sitúa en hastial accediendo directamente a la cuadra. Sobre este muro se dispone, adosado en avance, un pequeño volumen de planta subrectangular (2,65 x 2,50) que albergaba la *cabana* o espacio habitacional para el *vaquiru*. Dicho espacio tiene cubierta independiente a un agua estructurada sobre correas. La construcción, que se asienta lateralmente contra el talud, carecía de *bocarón* por lo que la carga del henil se producía desde la parte alta de la pendiente removiendo una *l.lábana* de la cubierta. En la actualidad la construcción está fuera de uso y en deficiente estado de conservación.

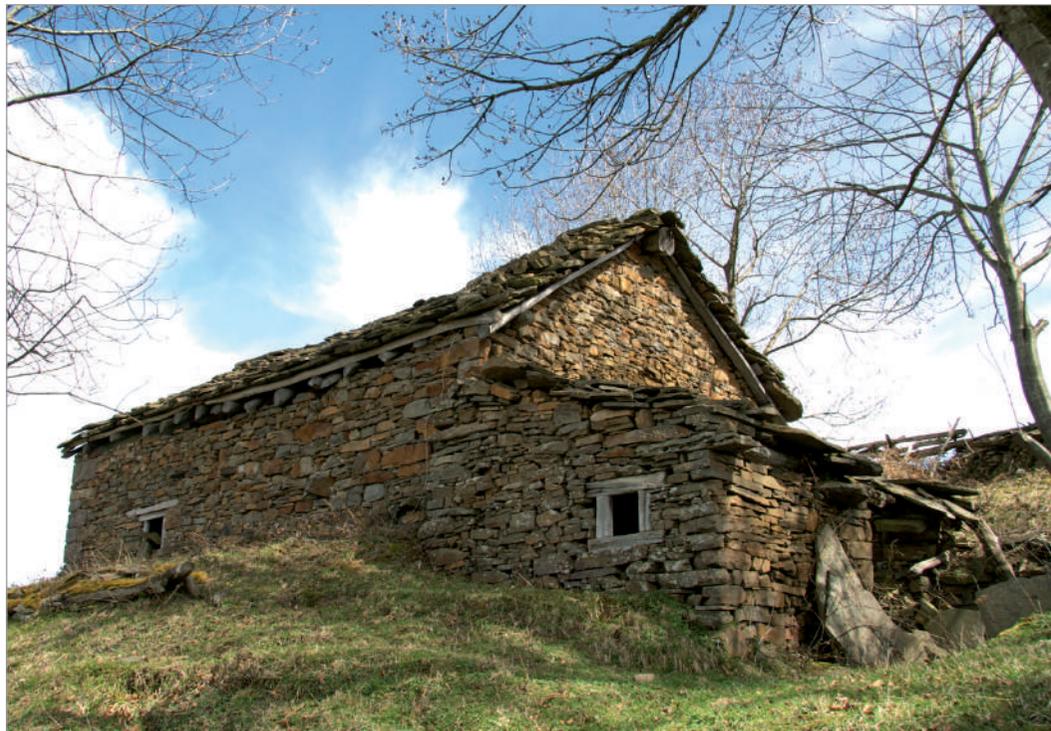
1. Vista de conjunto desde el suroeste. En primer plano la *cabana* de habitación del *vaquiru*.

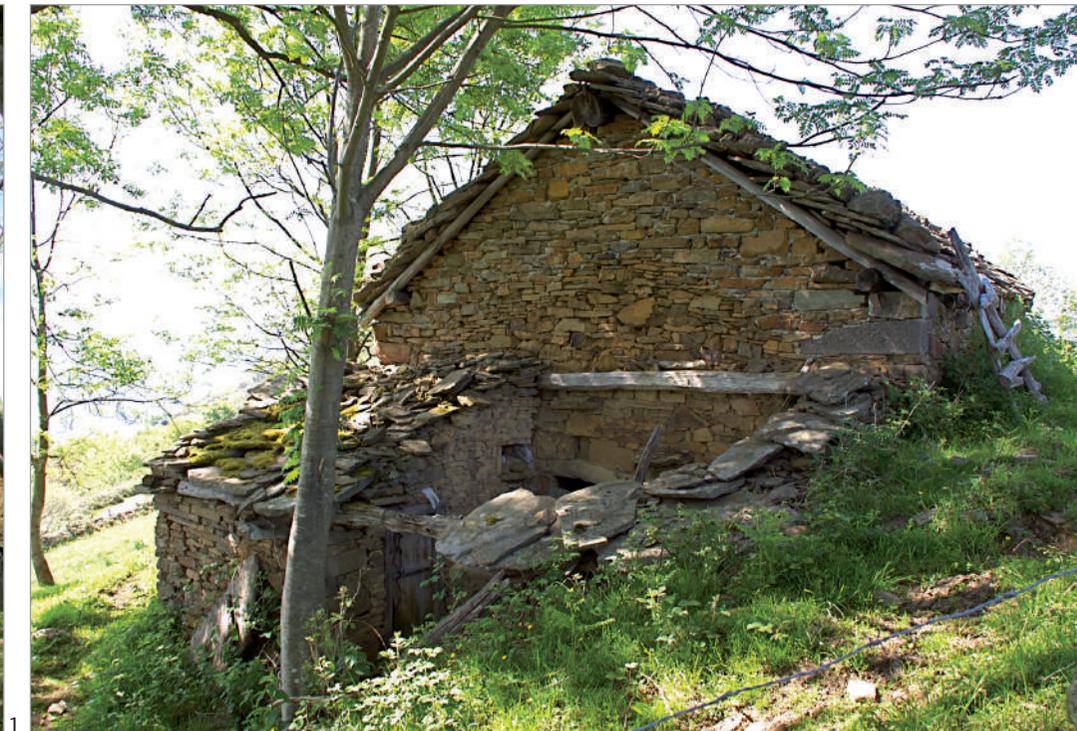
2. Sobre el hastial sur, un cuerpo adosado en avance y cubierto a un agua albergaba la *cabana* y un *portal* distribuidor.

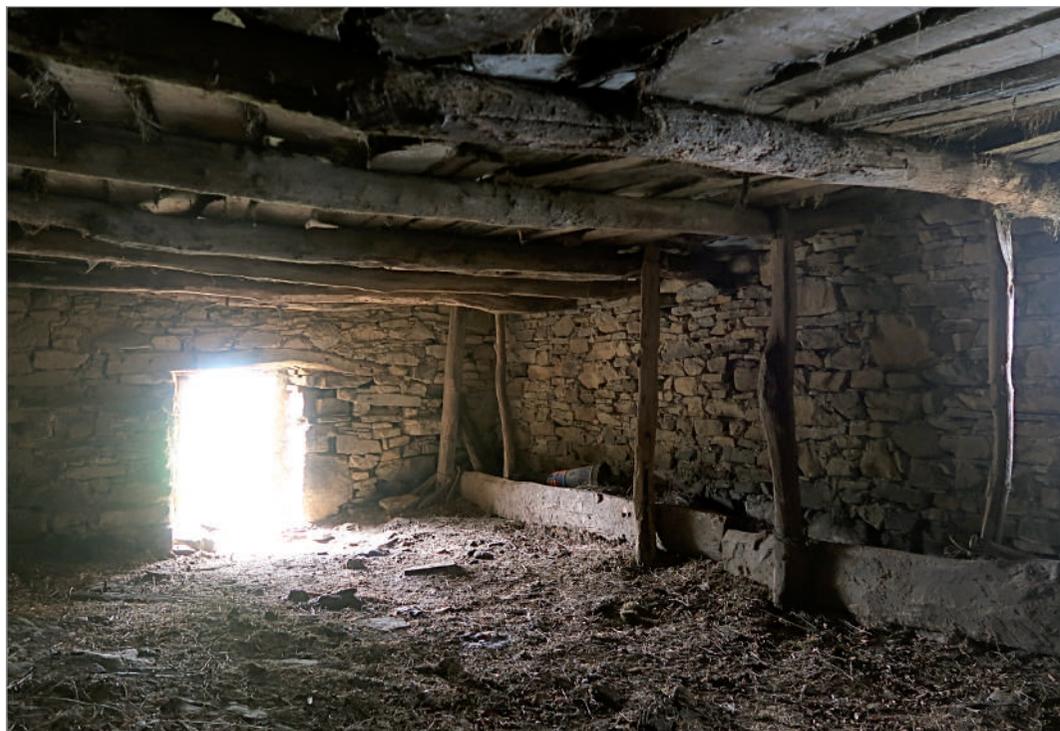
1. Interior del *estebu* o *cuadra* con el *peselbe* dispuesto a lo largo del muro. Sobre la *cuadra*, los *pontones* anclados en los muros laterales sirven de soporte al suelo del *payar* que ocupa el espacio bajo cubierta.

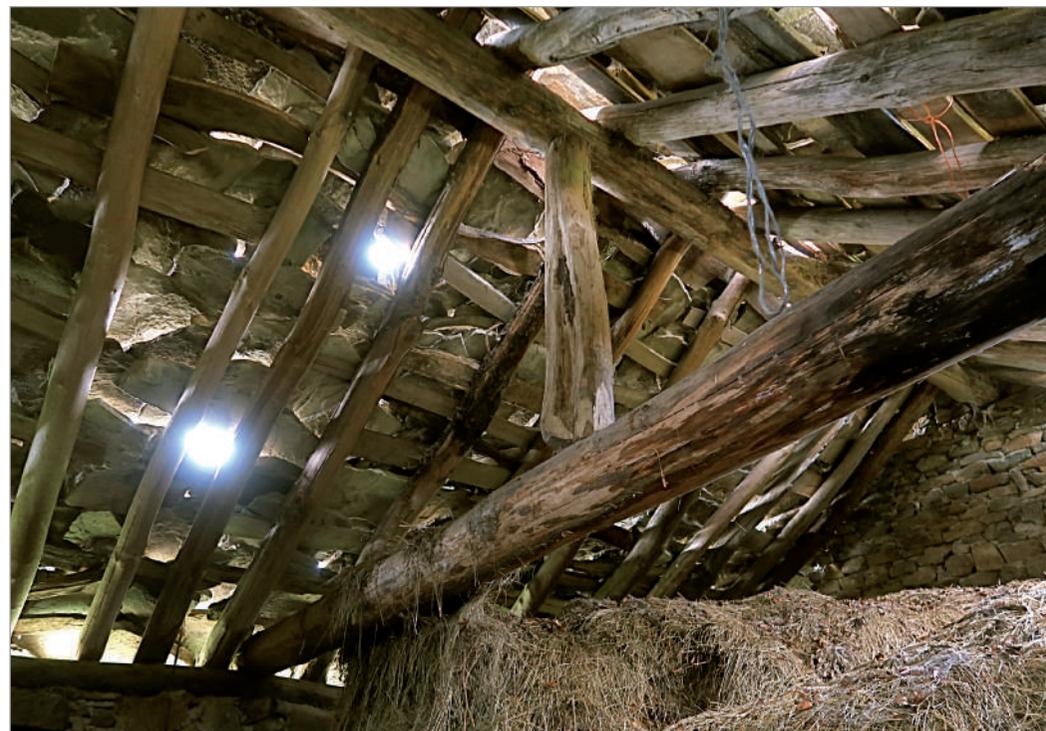
2. Detalle de la armadura de cubierta con el *peruyu* o puntal apoyado en un tirante, reforzando la viga de cumbre.

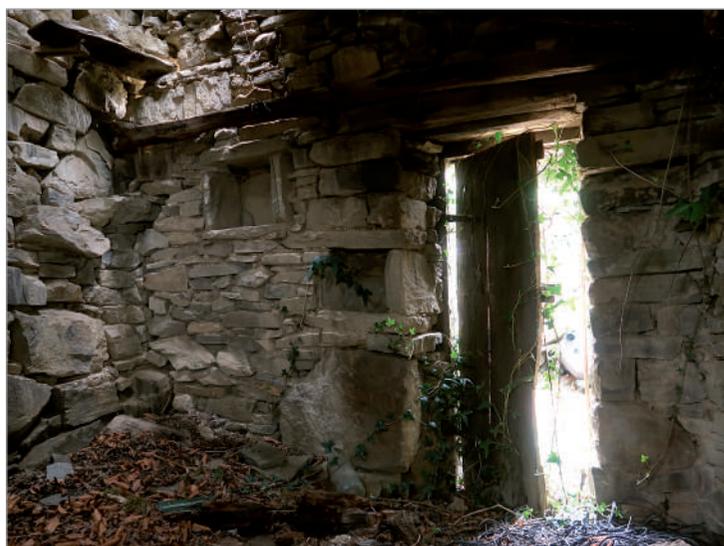
3. Interior de la *cabana*. Fuera de uso hace años, carece en la actualidad del equipamiento y mobiliario tradicionales.

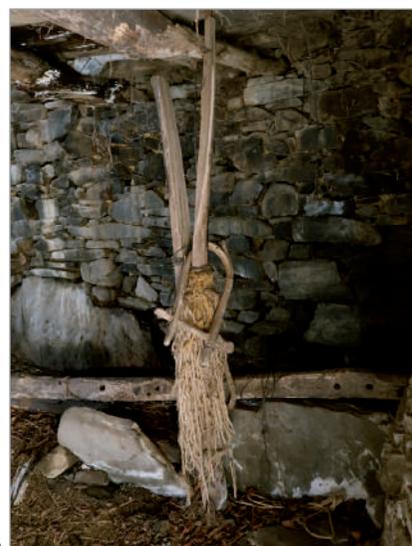
4. Detalle de una de las *palancas* (postes) del *peselbe* con un *col.lar de l.lave* para atar el ganado.

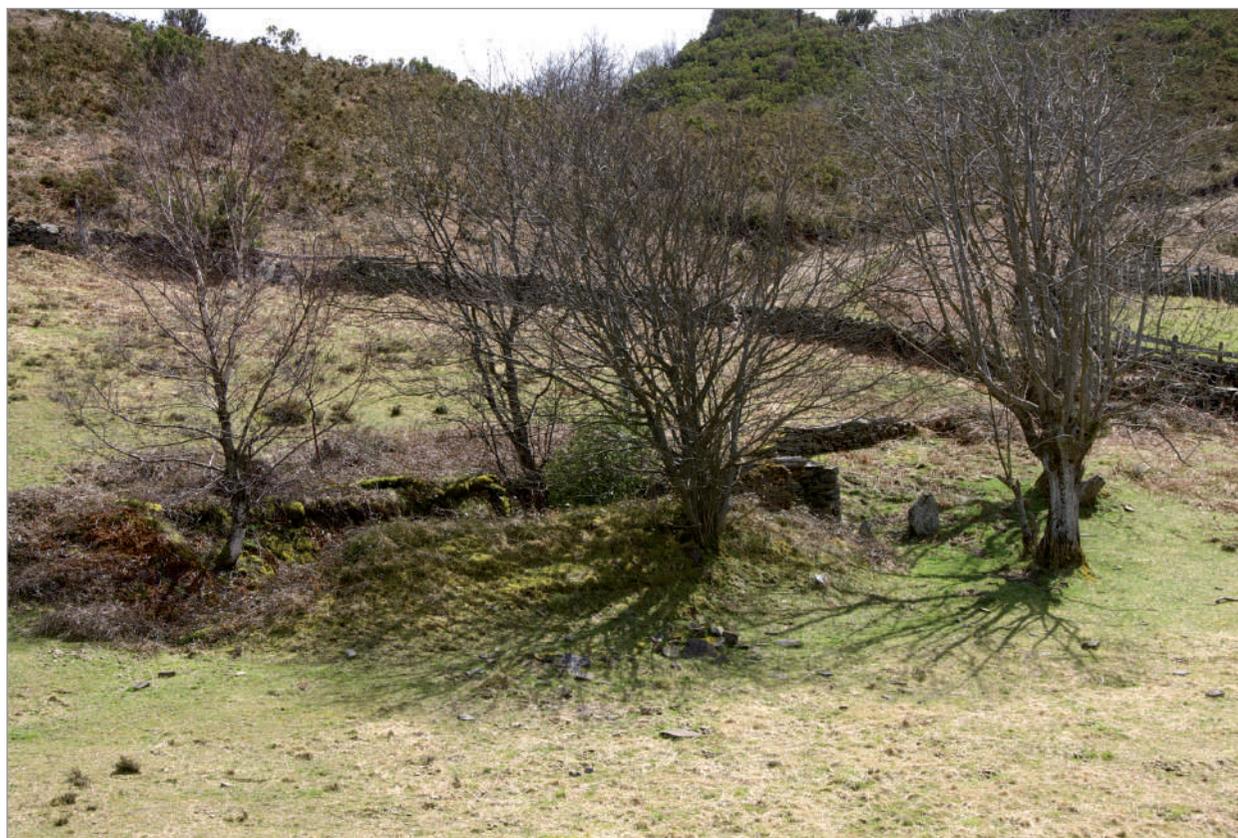
Construcción: *Cabana* [C-15]

Conjunto de ruinas que incluyen una construcción de planta rectangular con cerramientos de mampostería de piedra, que se asentaba con el eje longitudinal en dirección norte-sur, orientando su fachada presumiblemente hacia este último punto. Conserva el perímetro de los muros que parece corresponder a dos cuadras adosadas, aunque su limitada altura y la creciente invasión de la vegetación impiden hacer más precisiones. Ya estaba parcialmente en ruina en 1970.

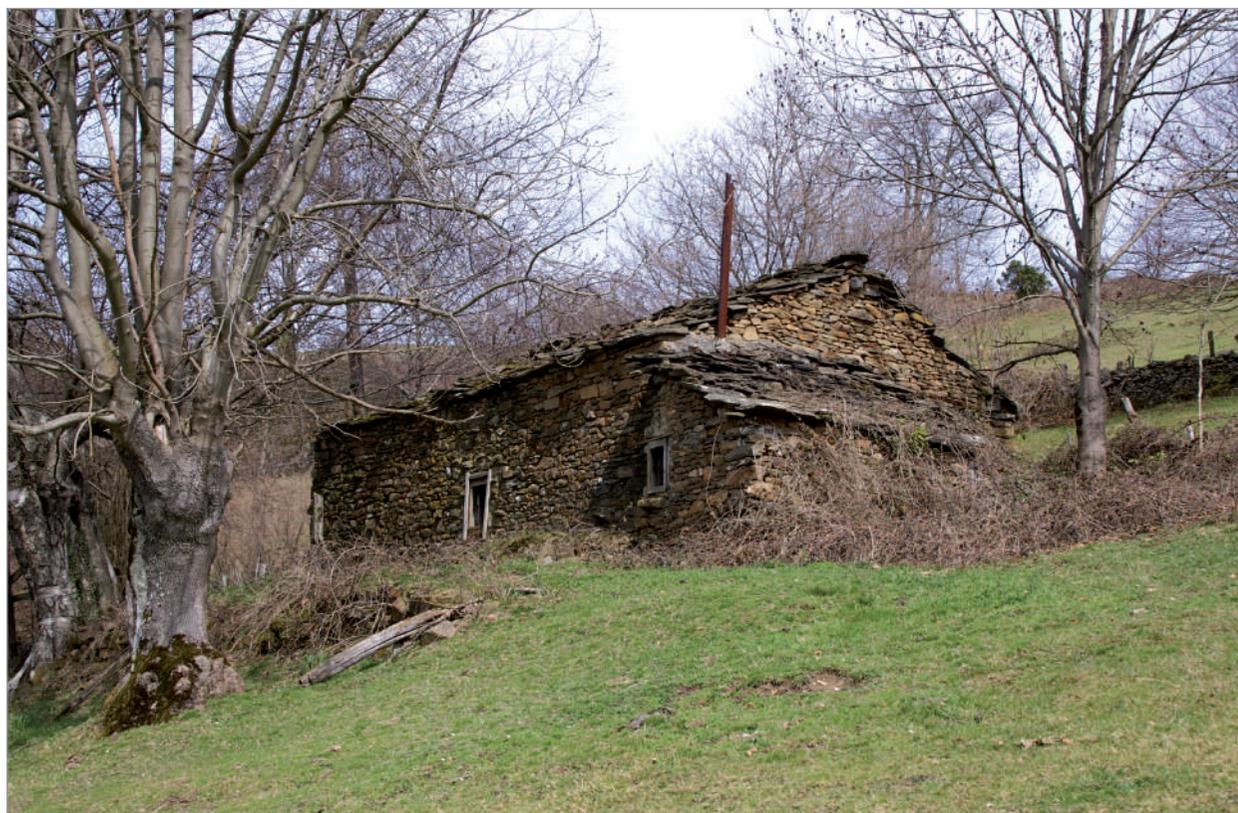
La cabana Ramiro [C-16]

Construcción de planta rectangular de 9 x 5,70 m con cerramientos de mampostería de piedra arenisca y cubierta a dos aguas de l.lábanes, que se distribuye interiormente en *esteblu* y *payar* en el bajo cubierta. La entrada principal, orientada al sur, se sitúa en hastial accediendo directamente a la cuadra. Sobre este muro se dispone, adosado en avance, un pequeño volumen de planta subrectangular (2,78 x 2,56) que albergaba la *cabana* o espacio habitacional para el *vaquiru*, con cubierta independiente a un agua estructurada sobre correas. La *cabana* aún conserva el equipamiento y mobiliario tradicionales. En la fachada opuesta existe otra entrada al *esteblu*, con un espacio cubierto en avance a modo de *tendiyón* (cobertizo). En la actualidad la construcción está fuera de uso y en deficiente estado de conservación.

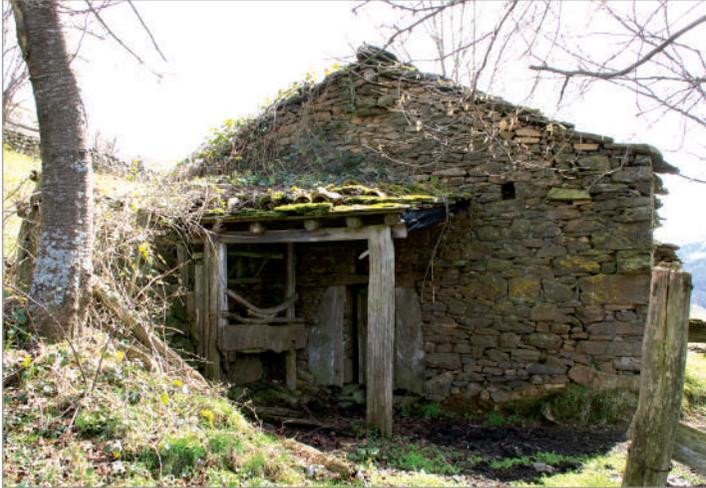
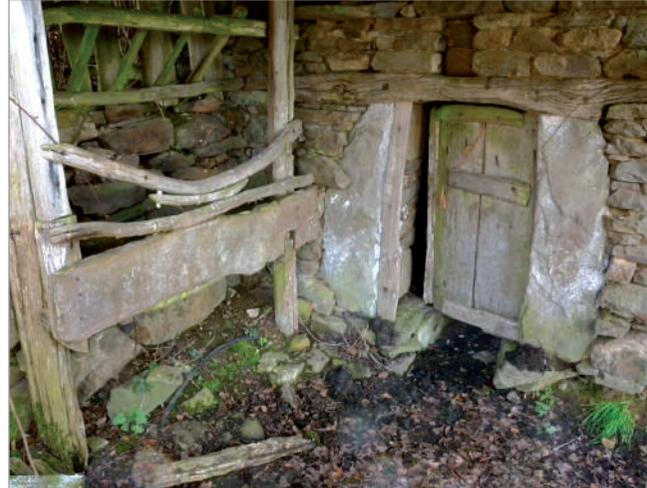
1

1-2. Dos vistas de la fachada norte, con el *tendiyón* y la puerta de *cabiyón* de acceso al *esteblu*.

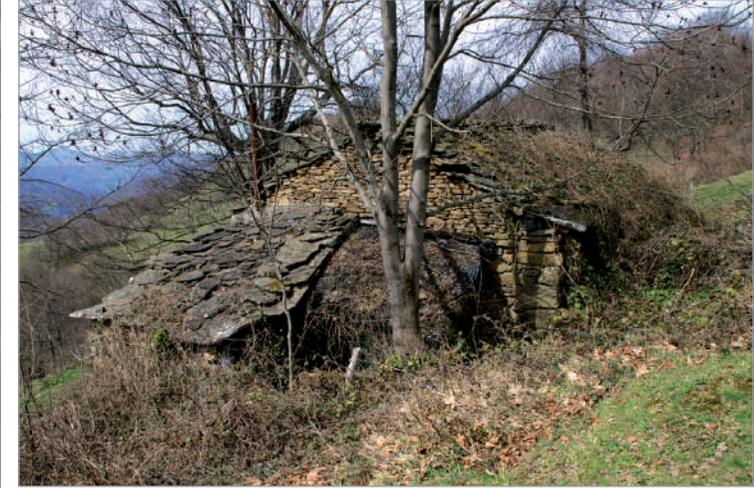
3

3. La fachada principal, orientada al sur, con la *cabana* adosada en avance en el hastial. La construcción presenta deficiente estado de conservación.

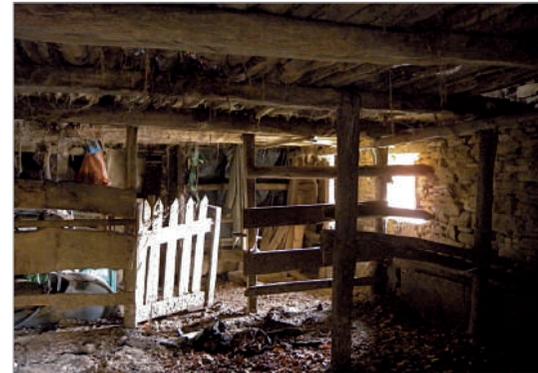
5

5. Un aspecto del interior del *esteblu*, distribuido en dos espacios separados por una valla ligera de madera.

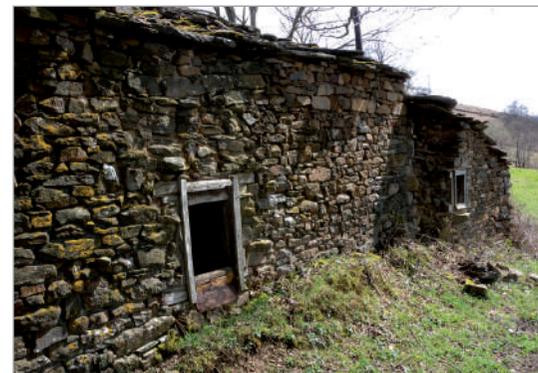
6

6. Detalle del costado oeste, con los ventanos respectivamente del *esteblu* y la *cabana*.

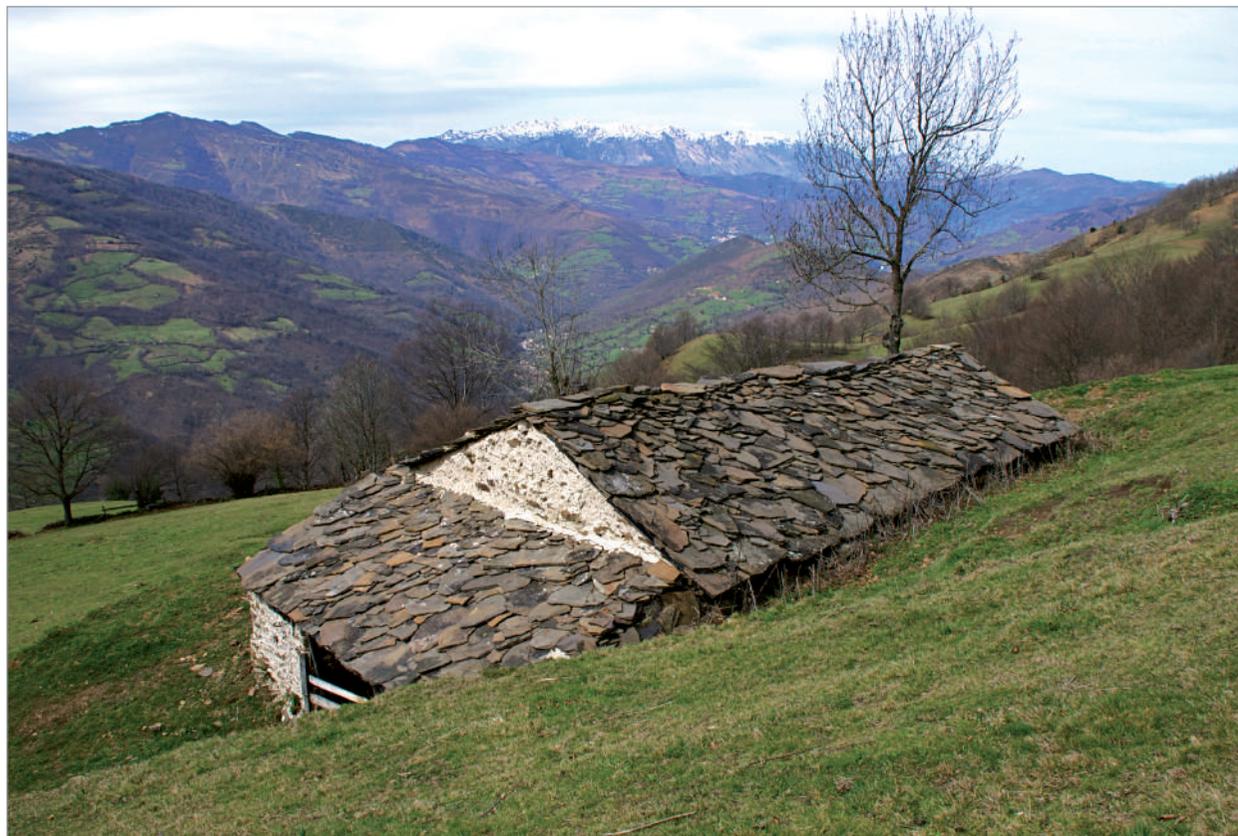
Construcción: *La cabana Jose César* [C-17]

Construcción de planta rectangular (11,65 x 6,40 m) con cerramientos de mampostería de piedra arenisca y cubierta de l.lábanes, que se distribuye interiormente en *portal*, *estebly* (cuadra) y *cabana* o espacio vividero para el *vaquiru*. La fachada principal se sitúa en uno de los lados cortos, orientada al sur, con la puerta en posición central por la que accedemos al *portal* o espacio distribuidor: a la izquierda, un tabique de mampostería acota una pequeña estancia que acogía la *cabana* con el *l.lar* (hogar), la *camera* o espacio para el descanso y un mínimo mobiliario. En el frente, la puerta de acceso al *estebly* —de tipo de *cabiyón*— cuyo interior dispone de *peselbes* corridos a ambos lados a lo largo de los muros. Sobre este espacio, el *payar* o henil para la hierba seca. La construcción fue revocada recientemente y presenta buen estado de conservación.

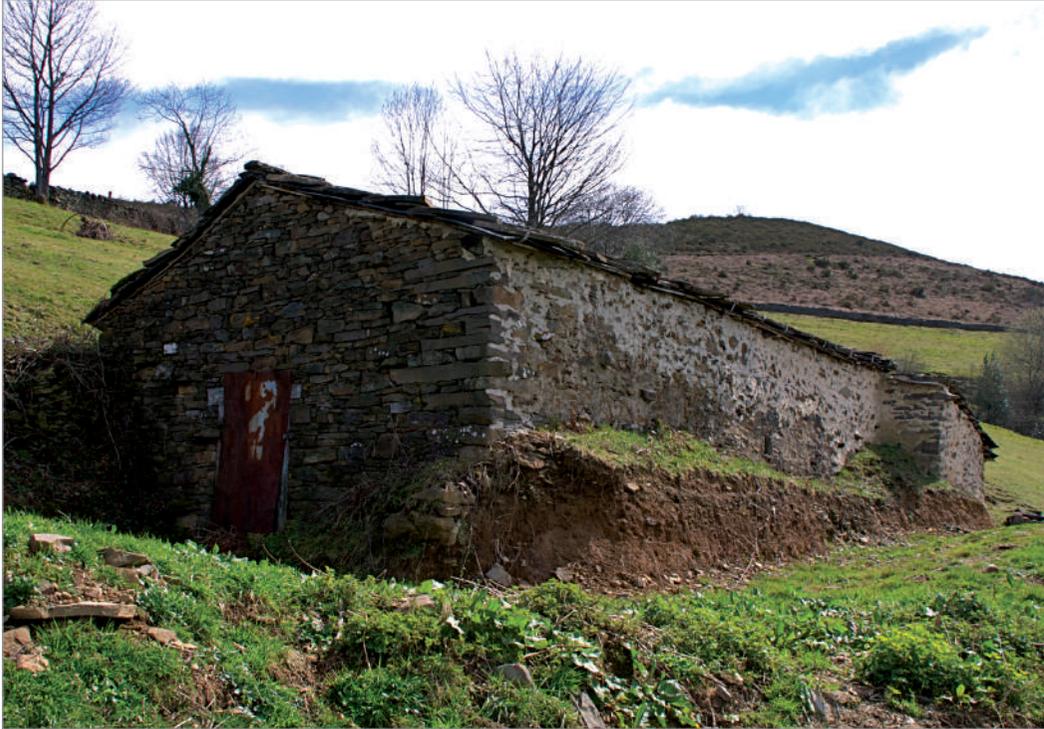
1

1. Vista posterior con la puerta norte de acceso al *esteblu*.

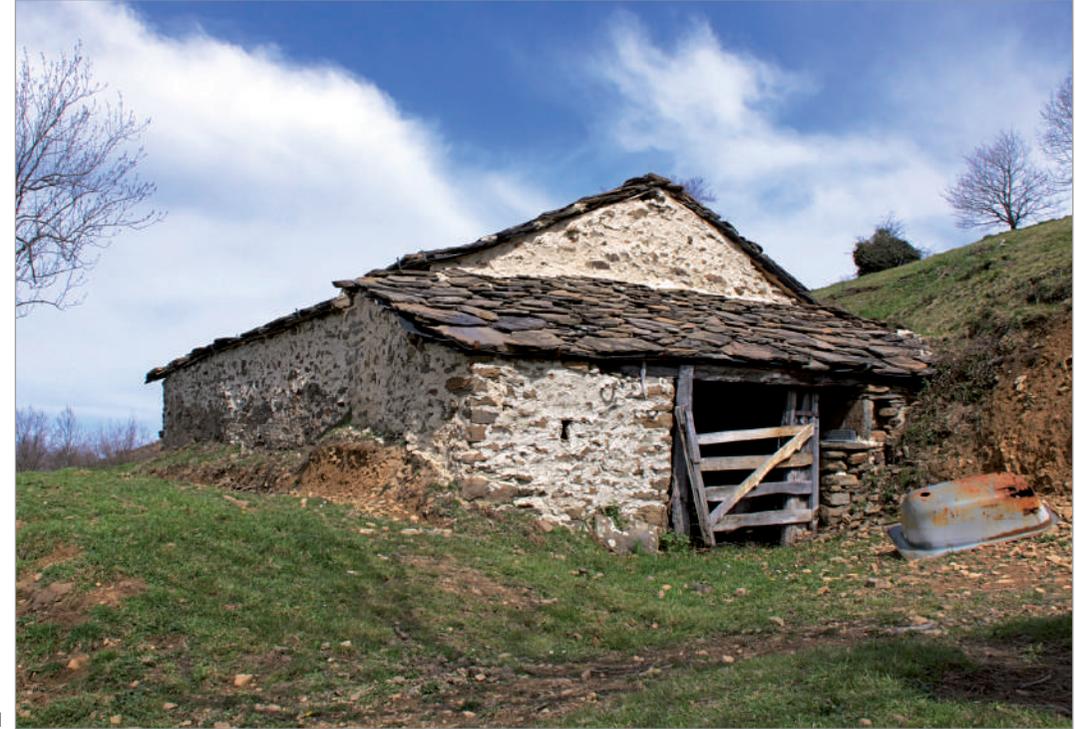
2

2. La construcción se compone de dos cuerpos adosados: uno que alberga el *esteblu*, con el *payar* en el bajo cubierta, y otro en la fachada sur distribuido en *portal* y *cabana* para habitación del *vaquiru*.
