VEGA L.LAGO (AYER)

Nº Catálogo: 0211BR-01

CATÁLOGO DE CONSTRUCCIONES

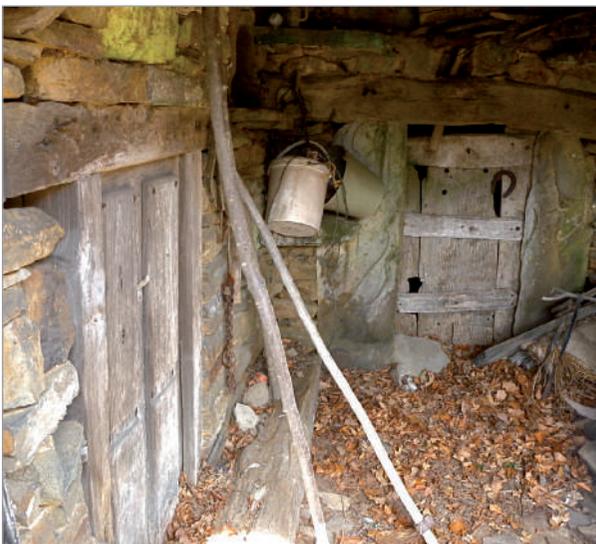
3

3. Vista del interior del *portal* con la puerta de *cabiyón* de acceso al *esteblu* en el frente y la de la *cabana* a la izquierda.

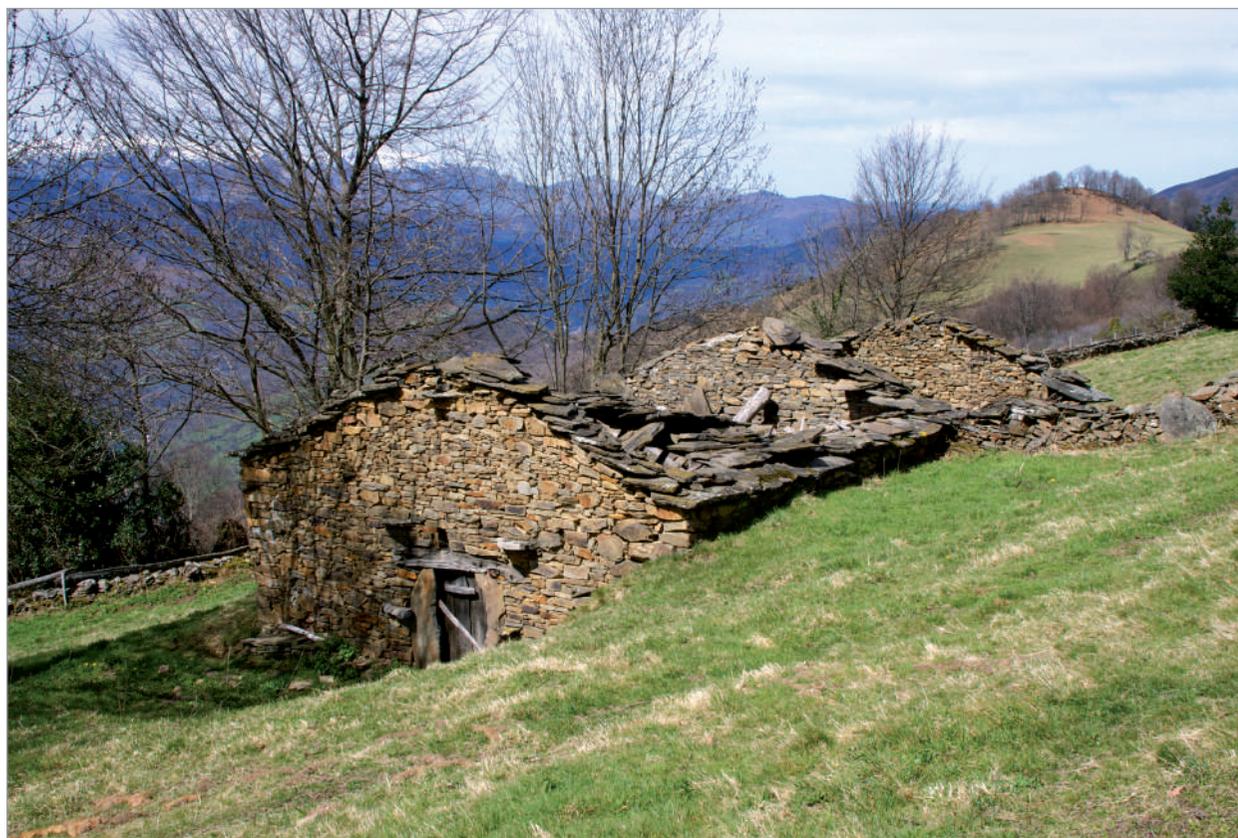
Construcción: *Cabana* [C-18]

Construcción de larga planta rectangular de 13,39 x 6,37 m, con cerramientos de mampostería de piedra arenisca y cubierta —ya arruinada— a dos aguas de *l.lábanes*, que se distribuía interiormente en dos cuadradas, separadas por muro de carga, con sendos *payares* en el bajo cubierta. Los accesos a las cuadradas se situaban en los hastiales a través de sendas puertas de *cabiyón*. El acceso principal se sitúa en el lado oeste, donde un pequeño volumen de planta subrectangular (2,94 x 2,70) adosado en avance, albergaba la *cabana* o espacio habitacional para el *vaquiru*, junto a la que existió también un *portal* que comunicaba con una de las cuadradas. En la actualidad el conjunto, que ofrecía gran interés, se encuentra en ruina, aunque aún mantiene los muros perimetrales en toda su integridad. En 1970 se mantenía en buen estado de conservación.

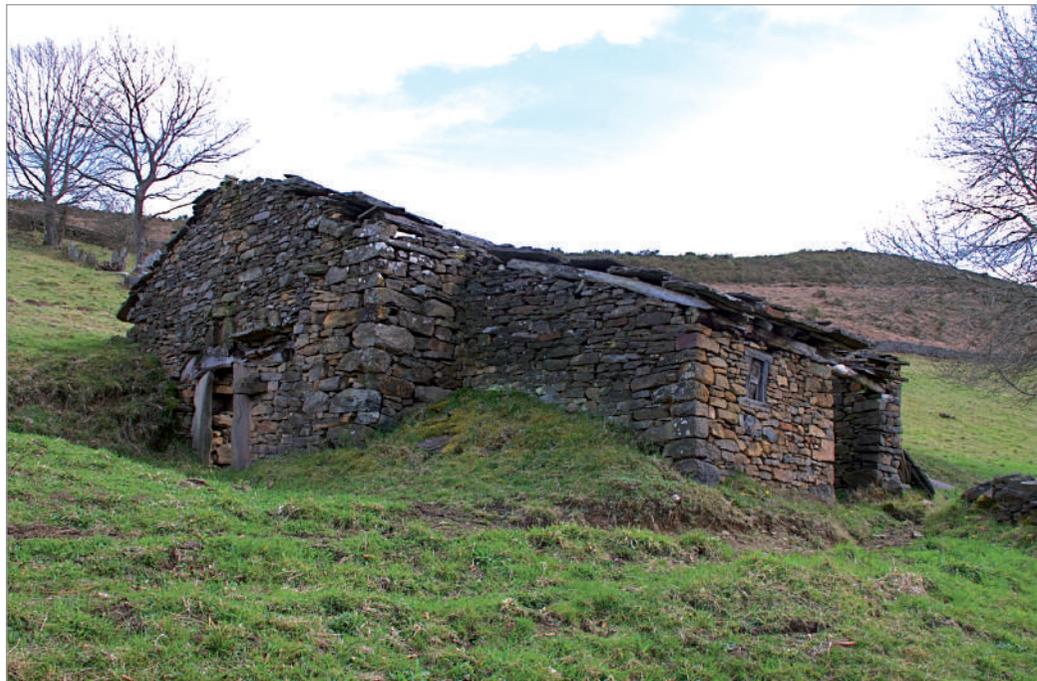
1

1. Vista de conjunto desde el noroeste: vemos el hastial norte con una puerta de *cabiyón* de acceso a una de las cuadras y, a la derecha, adosado en el muro oeste, el volumen que alberga la *cabana* de habitación del *vaquiru*.

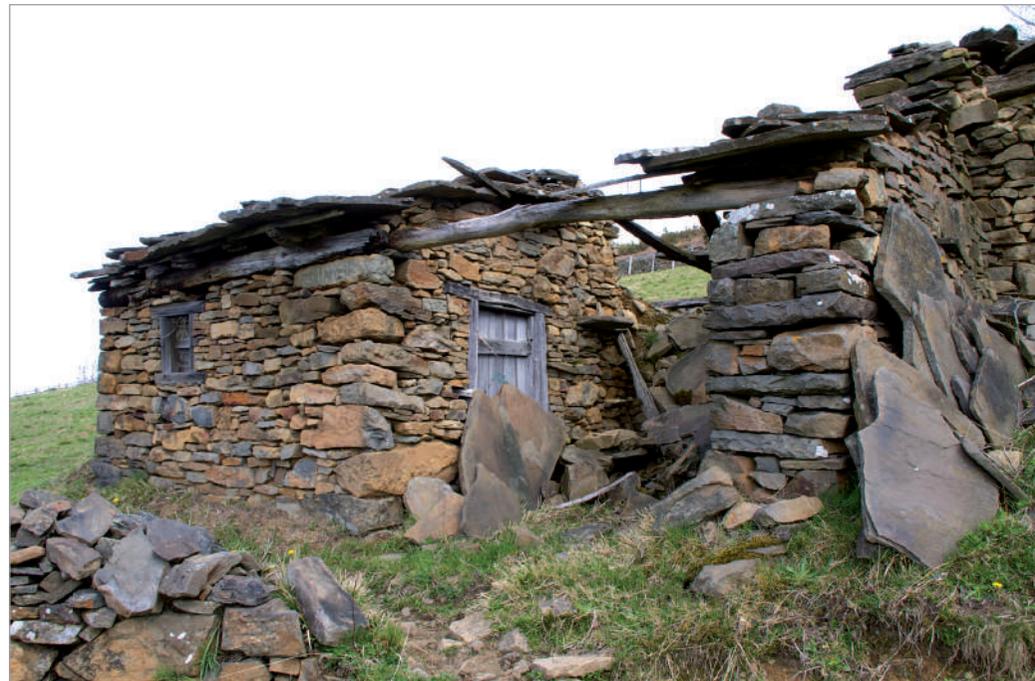
2

2. Detalle de la *cabana*, aún en pie. El muro en avance que aparece en primer término, en paralelo al volumen de la *cabana*, conformaba un pequeño *portal* yá arruinado que comunicaba a través de una puerta con el *esteblu* norte.

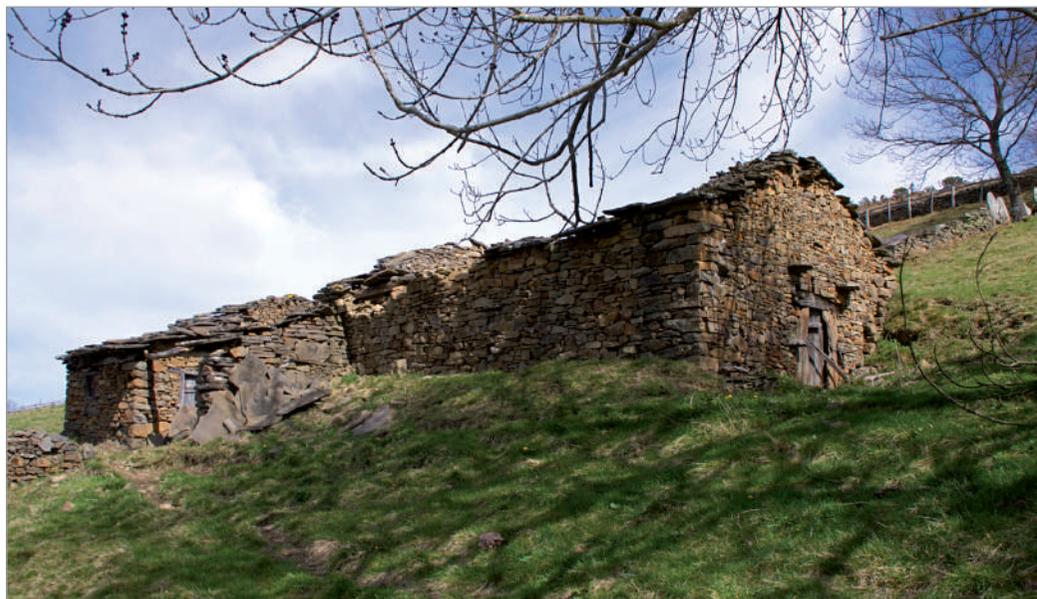
3

3. Vista de conjunto desde el suroeste. En el hastial, la puerta de *cabiyón* que daba acceso al *esteblu* (cuadra) sur.

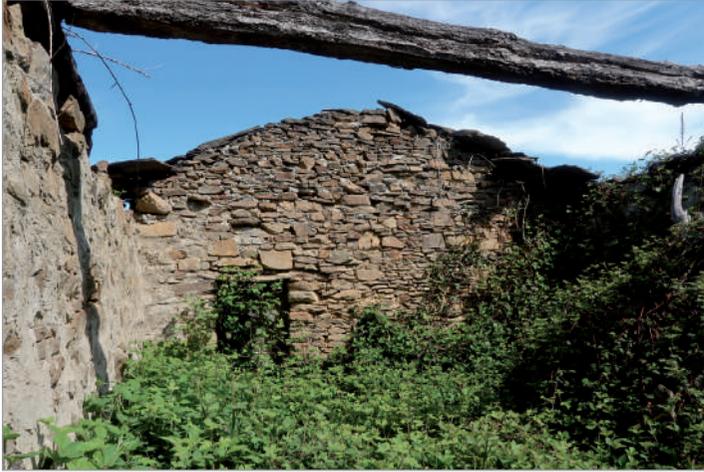
1

1. Detalle del *estebli* sur desde el interior. Vemos el *medianil* o muro de carga central que separaba las cuadras, con una puerta de comunicación entre ambas. Aunque la ruina de la cubierta es total, el conjunto de los muros se conserva prácticamente íntegro.

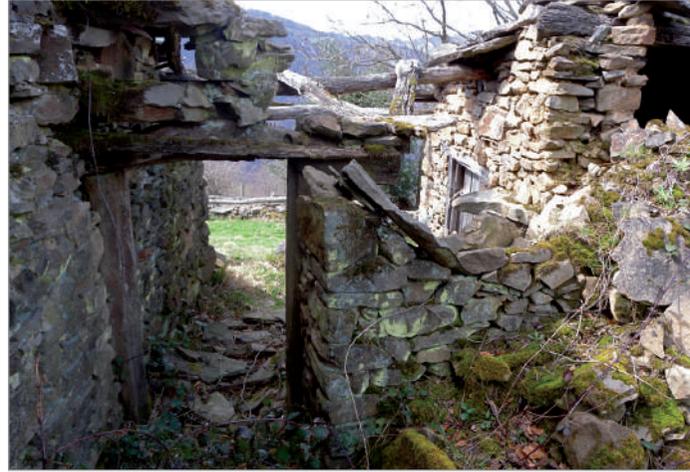
2

2. Desde el interior del *estebli* norte, vemos la puerta que daba al *portal*, con la *cabana* del *vaquiru* a la derecha.

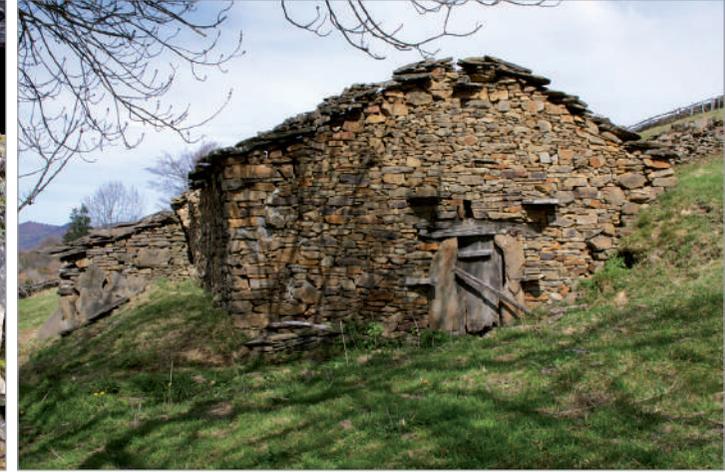
3

3. El hastial sur con la puerta de *cabiación* que daba a una de las cuadras en posición central.

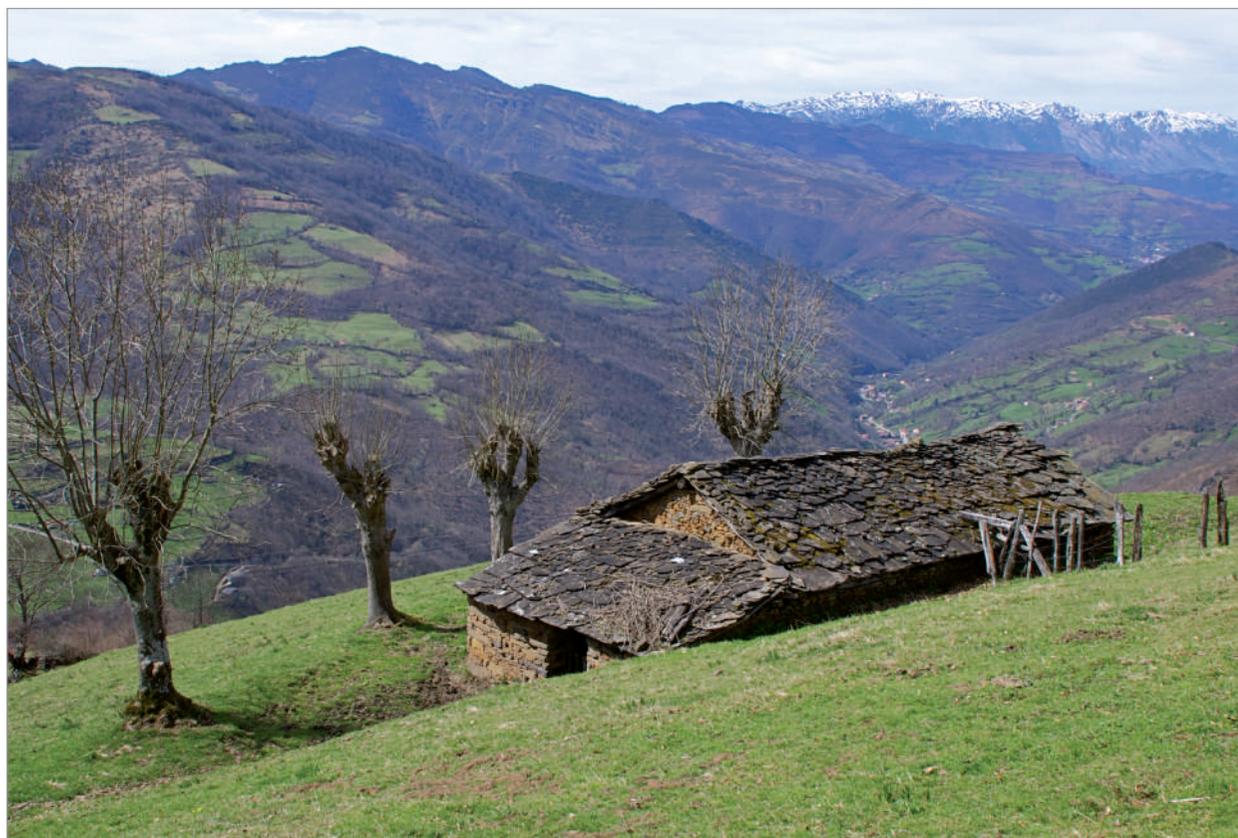
Construcción: *Cabana* [C-19]

Construcción de larga planta rectangular (13,71 x 5,86 m) con cerramientos de mampostería de piedra arenisca y cubierta de l.lábanes, que se distribuye interiormente en *portal*, dos *establos* y *cabana* o espacio vividero para el *vaquiru*. La fachada principal se sitúa en uno de los lados cortos, orientada al sur, con la puerta en posición central por la que accedemos al *portal* o espacio distribuidor: a la izquierda, un tabique de mampostería acota una pequeña estancia que acogía la *cabana* con el *l.lar* (hogar), la *camera* o espacio para el descanso y un mínimo mobiliario. En el frente, la puerta de acceso al *estebly* —de tipo de *cabiyón*— cuyo interior dispone de *peselbes* corridos a ambos lados a lo largo de los muros. Una divisoria de *l.lanl.los* (losas hincadas) acota otro *estebly* al que se accede por la fachada norte. La construcción presenta buen estado de conservación.

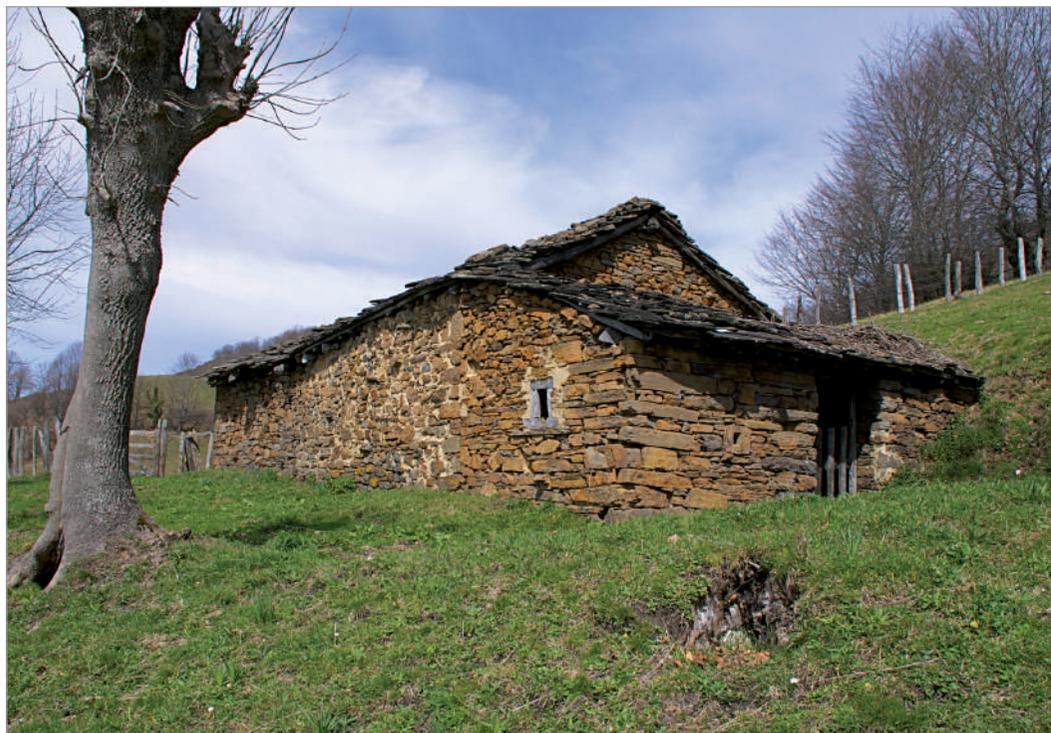
1. Vista desde el sur. La construcción está compuesta por dos cuerpos adosados: en primer plano y con cubierta a un agua, la *cabana* y el *portal*.

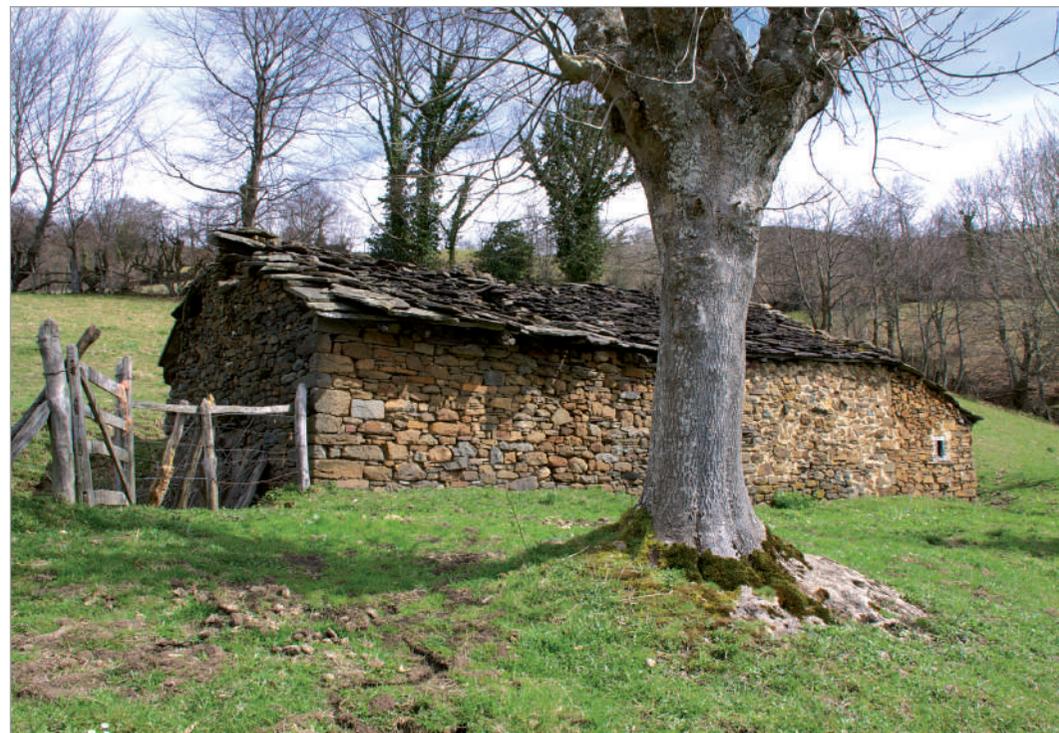
2. Vista lateral. A la izquierda, el hastial norte que cuenta con una puerta de acceso a una de las cuadras.

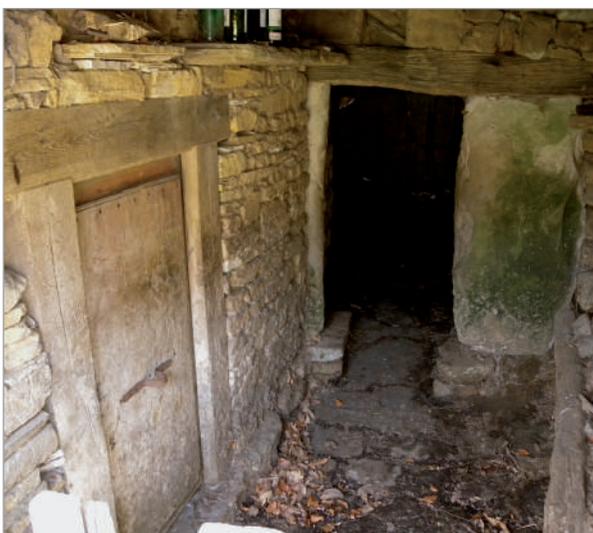
4. El interior del *portal* con la puerta de la *cabana* a la izquierda y, en el frente, la puerta de *cabiyón* de acceso al otro *esteblu*.

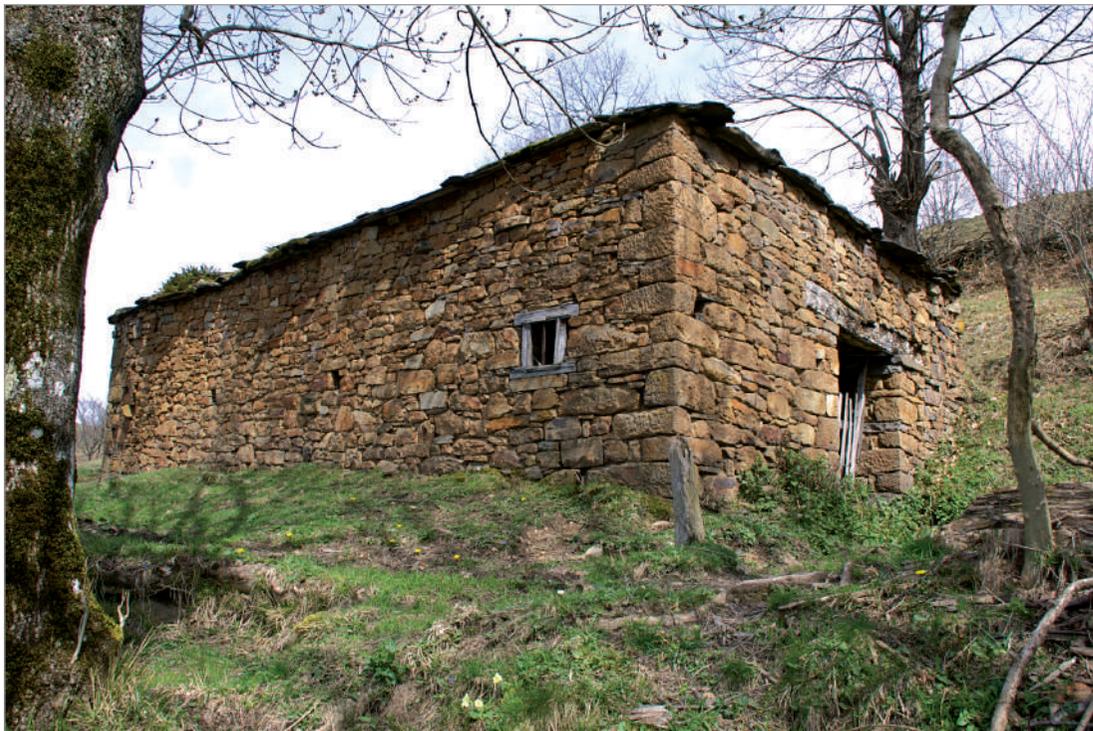
1. Vista desde el costado oeste, donde vemos el *ventenu* de la *cabana* del *vaquiru* y, a la derecha, en la fachada sur, el acceso al *portal* que se cierra con una *canciel.la* (portilla).

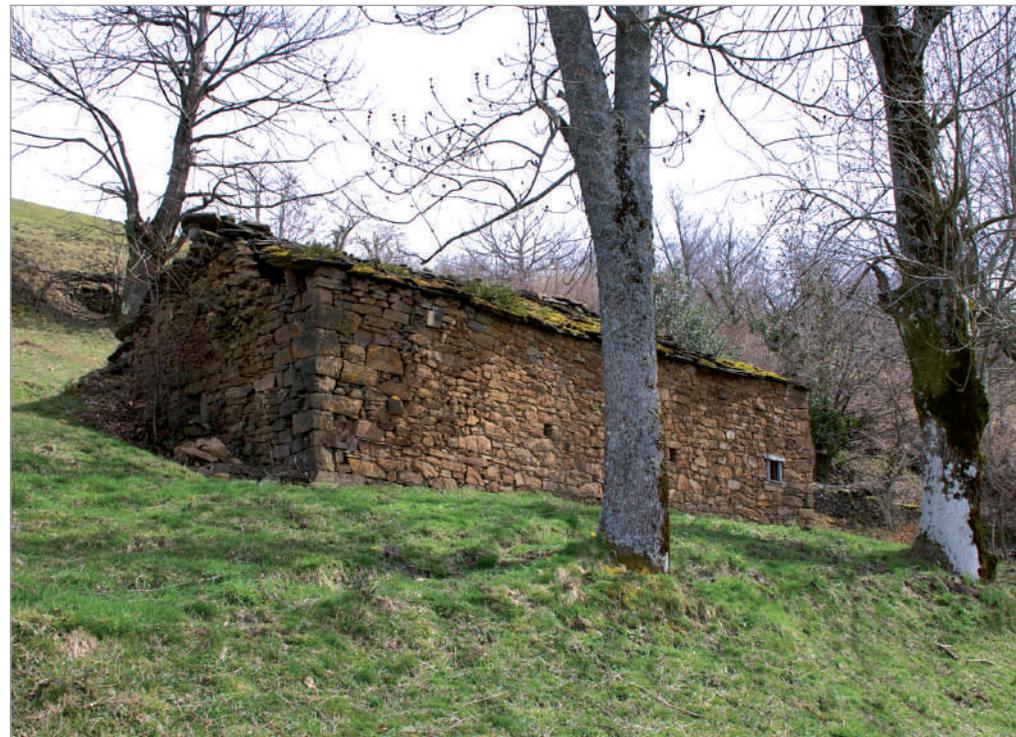
2. Vista posterior, con el *ventenu* del *esteblu* en el *hastial*.

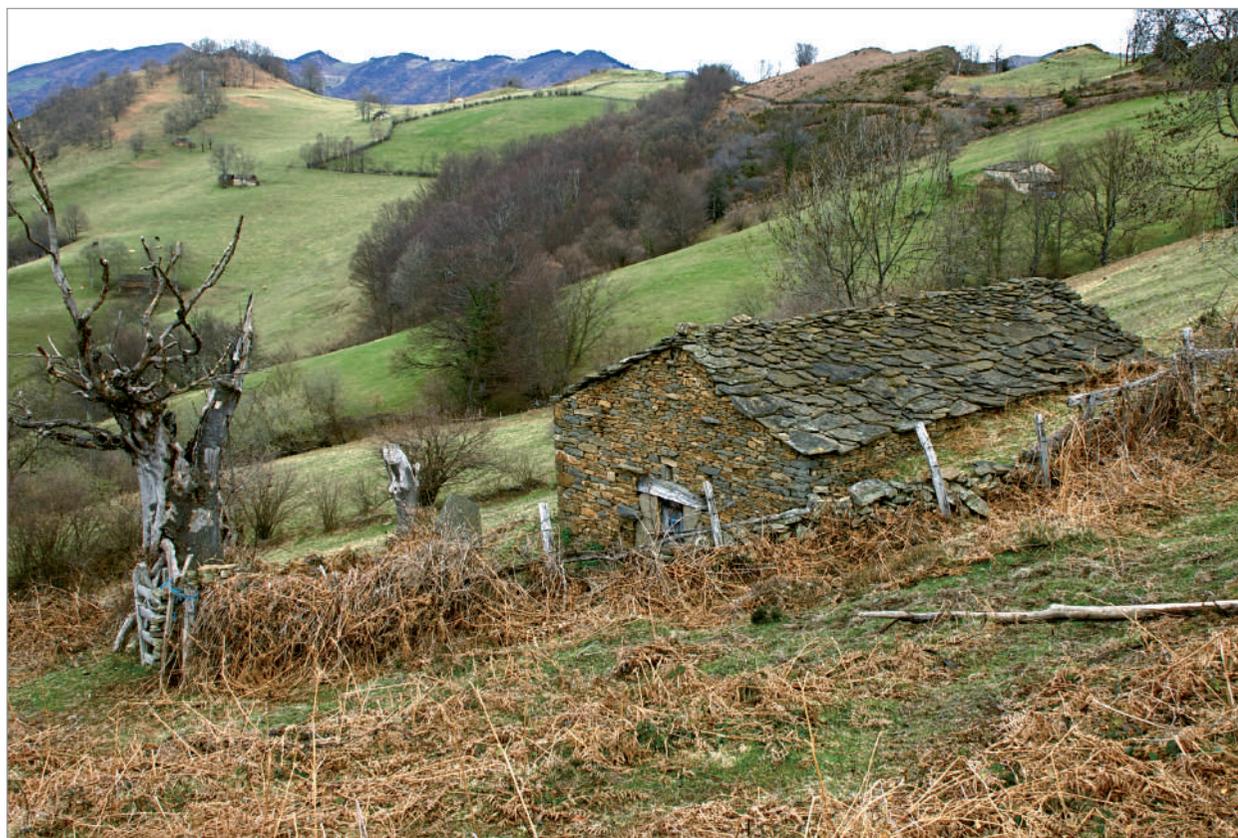
Construcción de planta rectangular de 10 x 5,66 m, con cerramientos de mampostería de piedra arenisca y cubierta a dos aguas de *l.lábanes*, que alberga un *esteblu* con el *payar* o henil en el bajo cubierta. La fachada principal se sitúa en uno de los lados cortos, en hastial orientado al sur, con la puerta tipo de *cabiyón* en posición central; en el interior, el *esteblu* presenta un espacio indiviso y carece de los característicos *peselbes* corridos. La construcción se asienta lateralmente a *contra turria* (contra el talud) de tal manera que permite el acceso directo al *payar* desde la cota alta de la pendiente que, ante la carencia de un verdadero *bocarón*, se verifica removiendo una de *les l.lábanes* (losas) del alero para introducir la hierba seca en el henil. Parcialmente en uso, presenta aceptable estado de conservación.

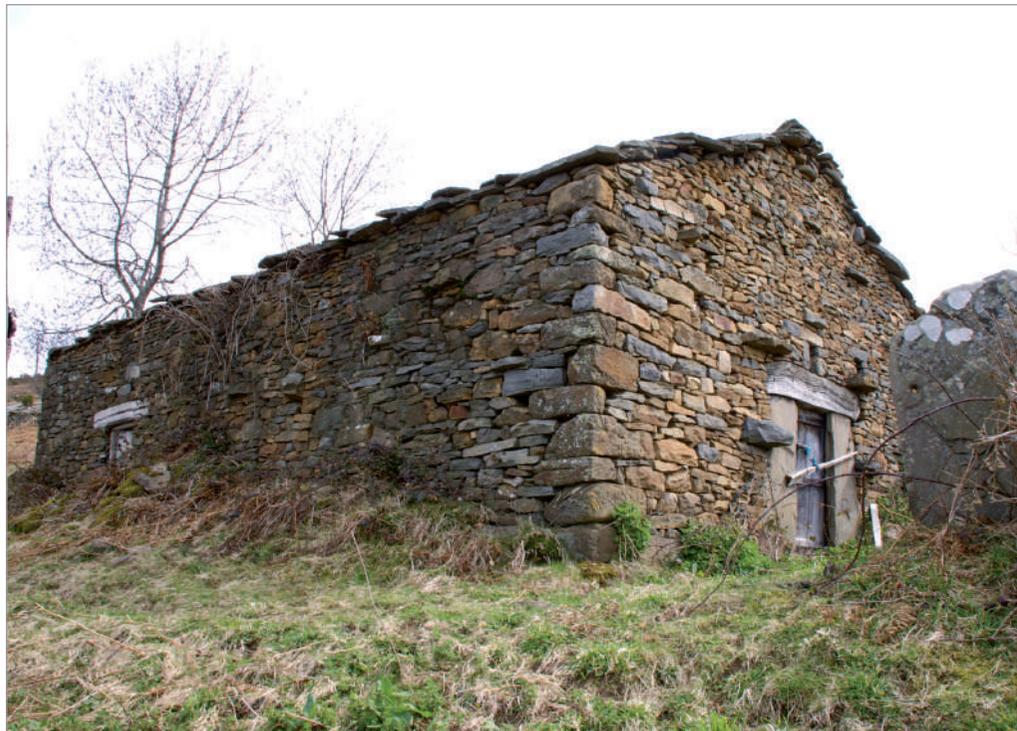
1-2. Dos vistas de la construcción, con el acceso principal al *esteblu* a través de una puerta de *cabiyón* en el hastial sur .

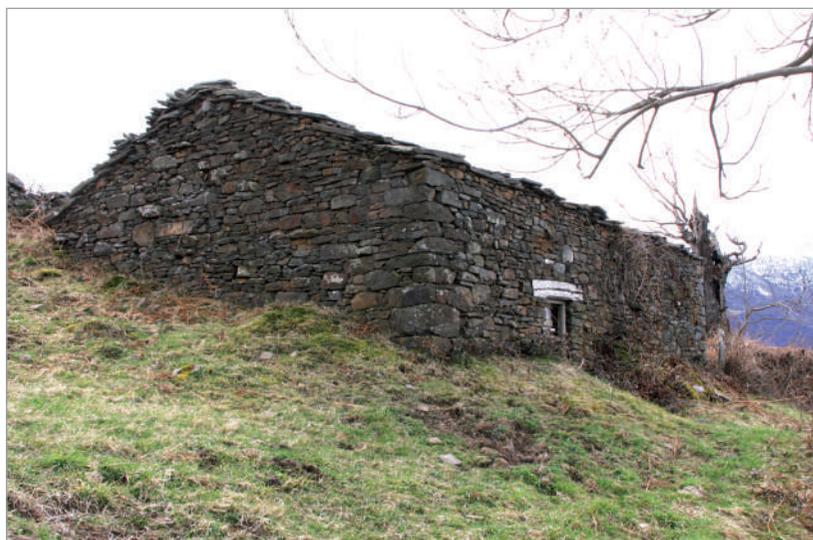
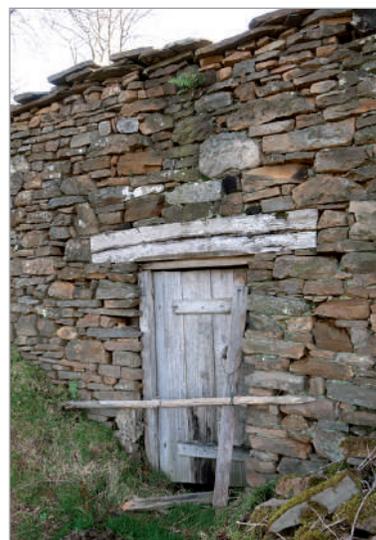
3-4. Vista posterior y detalle de la otra puerta de acceso en la fachada oeste. En el interior, el *esteblu* presenta un espacio indiviso y carece de *peselbes*.
