## BRAÑA DE CANL.LONGO (QUIRÓS)

Nº Catálogo: 5303BR-01

## ÍNDICE DE CONTENIDOS:

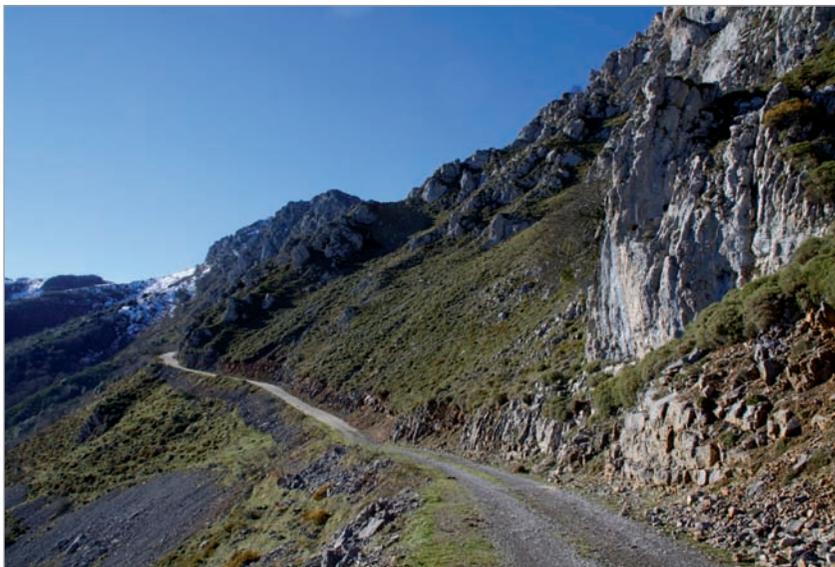
3

3. La pista, apta para vehículos todoterreno y de uso restringido, tiene una longitud de unos 3,5 Km; se encuentra en buen estado de conservación, disponiendo de pavimento hormigonado en los tramos de mayor pendiente.

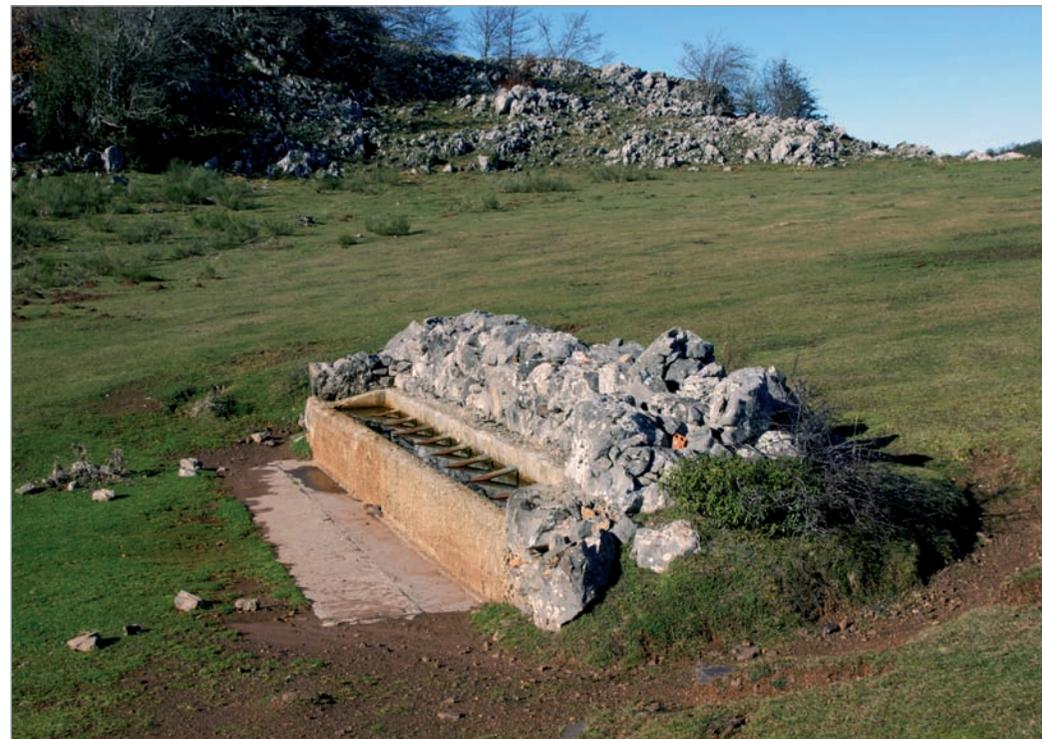
2. Abrevadero en las inmediaciones de El L.lagu. Coordenadas centroide: x: 743.061,50 m. y: 4.780.144,03 m.

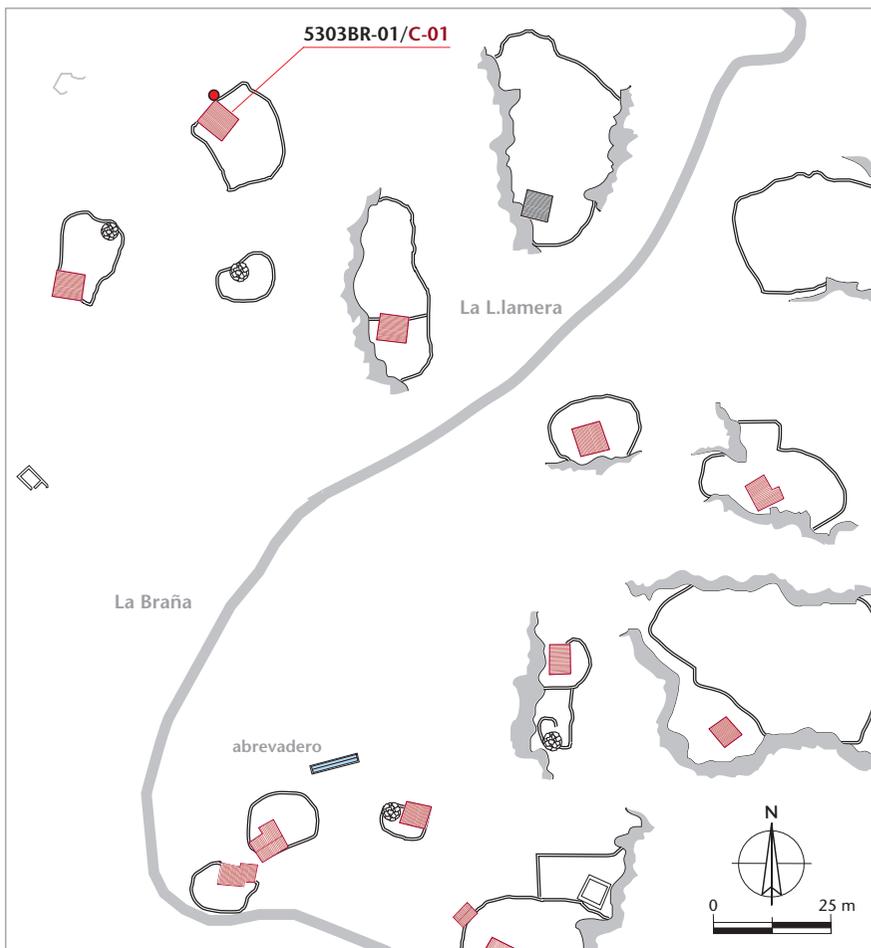
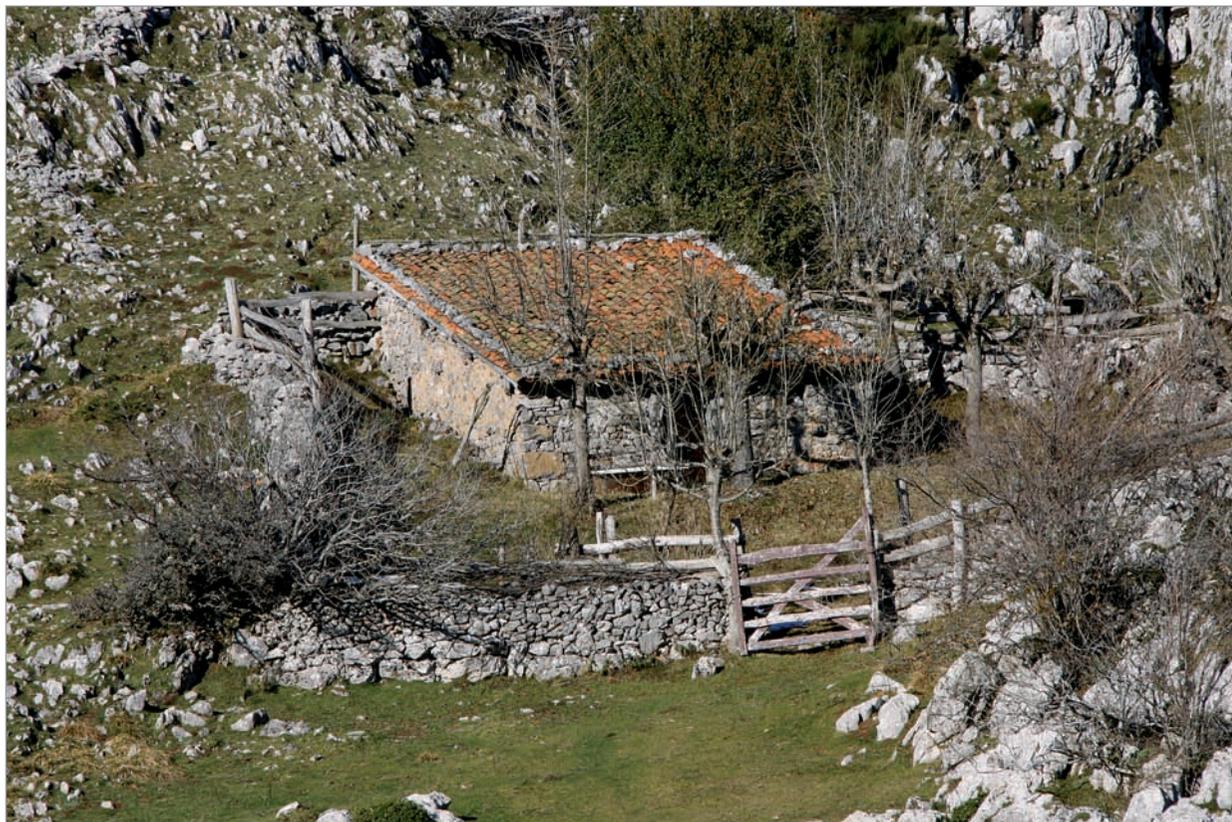
Construcción: *Cabanón de Fidel* [C-01]

Construcción de planta rectangular (6 x 7 m) y cerramientos de mampostería de piedra, con cubierta de teja a una aguada, estructurada sobre correas. Se asienta en pendiente conformando interiormente dos niveles, con la *cabana* para el vaquero arriba y el *establu* o *cuadra*, en la planta inferior. A ambos espacios se accede por sendas puertas situadas en los distintos niveles de la pendiente: en la planta inferior, una puerta en el centro de la fachada (SE) nos introduce en la cuadra, con pesebres a ambos lados sobre los muros laterales y, en la cota alta del talud, otra dispuesta en una de las fachadas laterales (NE) nos brinda el acceso a la *cabana*, que incorpora el equipamiento básico tradicional: el *l.lare* (hogar terrero de fuego abierto); la *lacena*; el *escanu* (banco) y la *camera* (lecho de tablas). El cabanón se integra en un corral cerrado de muro de 327 m cuadrados.

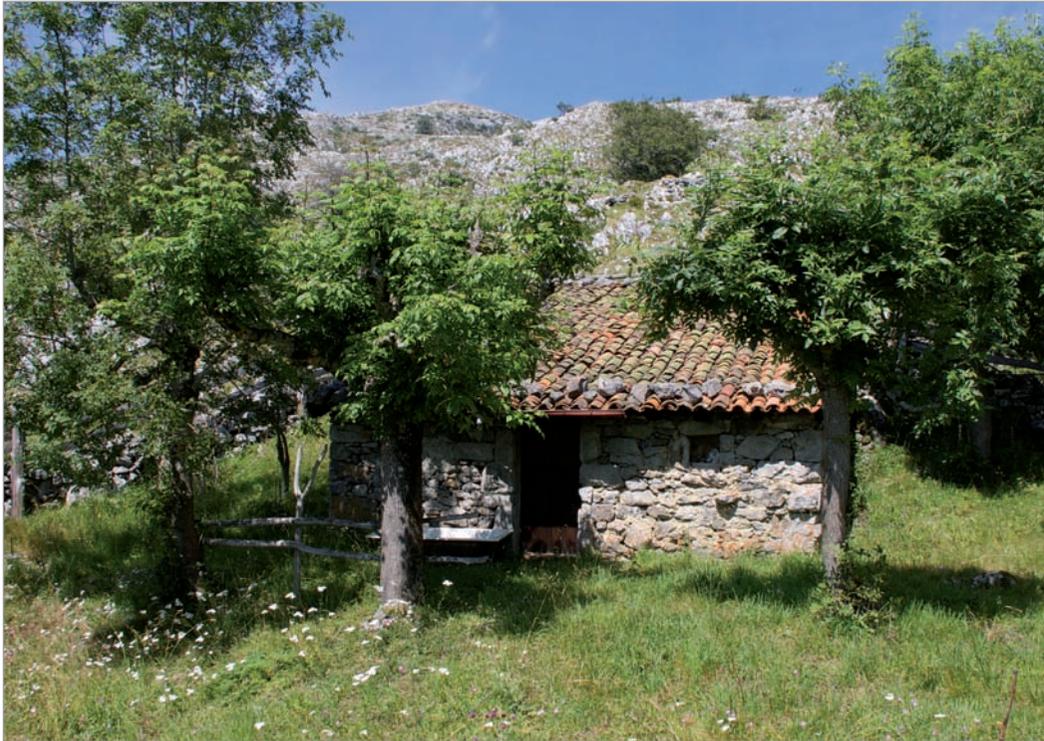
1

1. El frente del *Cabanón de Fidel* orientado al SE, con la puerta del *establu* en posición central y, a la derecha, una de las típicas hornacinas para depositar los utensilios de ordeño. La cabaña fue construida por cuatro canteros quirosanos en 1955 y se encuentra en buen estado de conservación.

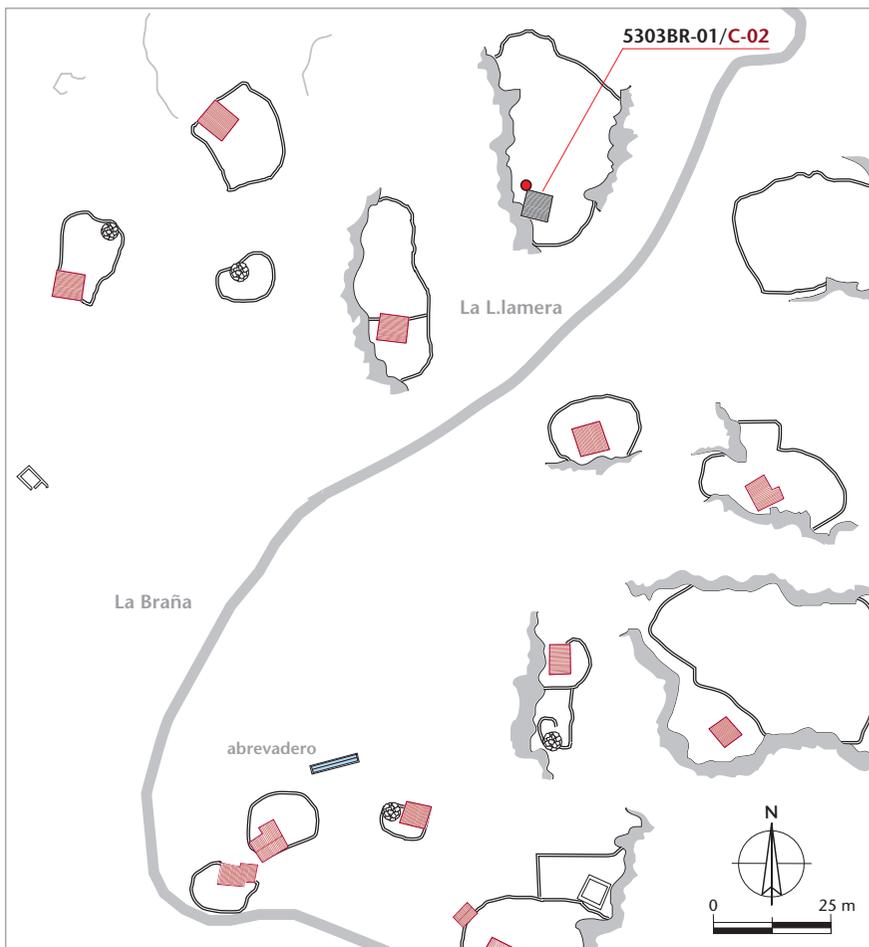
Cabana del Guardamontes [C-02]

Planta	Cerramientos	Huecos	Alturas	Espacios int.
Rectangular	Mampostería de piedra	1 puerta, 1 ventana	1	2
Cubierta: morfología	Materiales	Estructura	Elementos anexos	
A una aguada	Chapa de zinc	Correas	Corral	
Uso tradicional	Uso actual	Valor del elemento	Estado de conservación	
Cabaña y cuadra	Cabaña	Interés escaso [3/7]	Deficiente

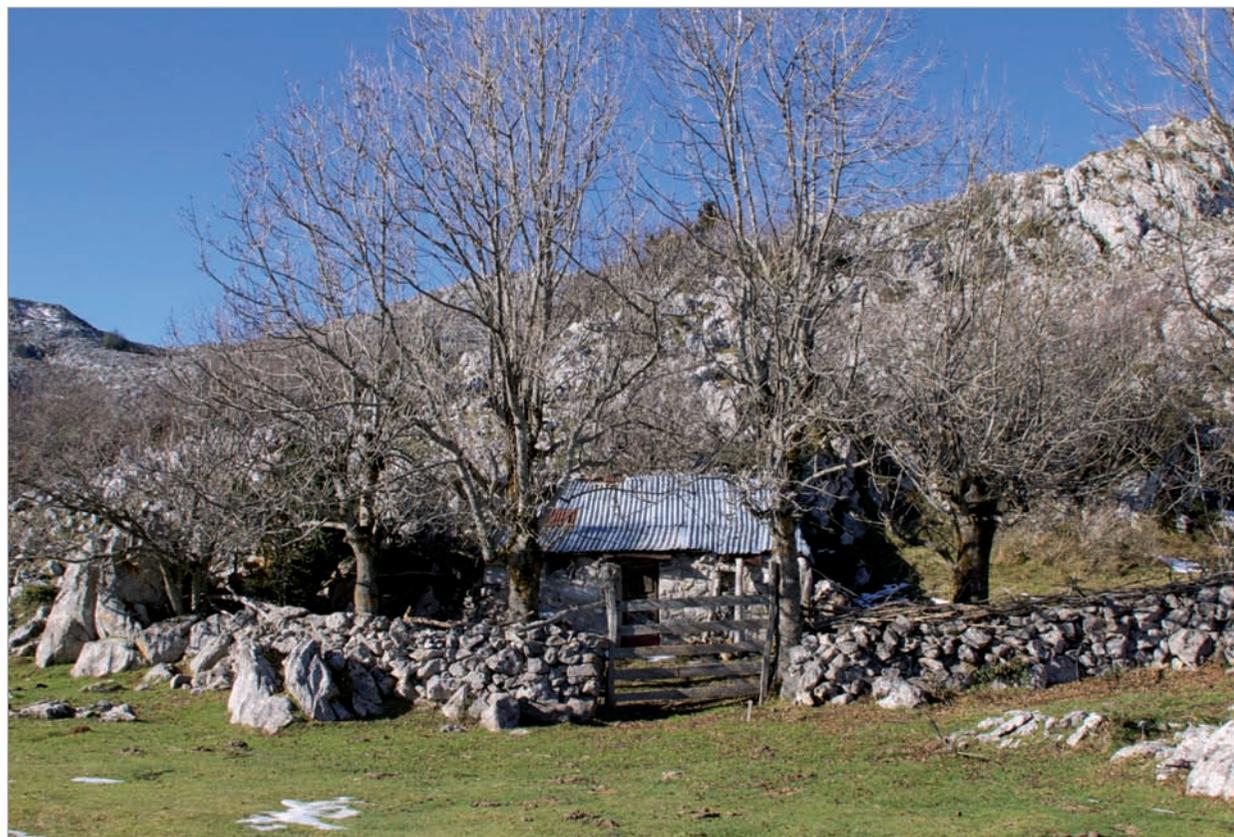
Construcción de planta rectangular (6,45 x 5,60 m) y cerramientos de mampostería de piedra, con cubierta de chapa de zinc a una aguada, estructurada sobre correas. Se asienta en pendiente conformando interiormente dos niveles: en la planta inferior una puerta en el centro de la fachada (E) nos introduce en la antigua cuadra, con hogar a la izquierda al que da luz un pequeño ventano; otra, dispuesta en la fachada lateral (E) permite el acceso a la *cabana*, el habitáculo tradicional del vaquero. El *cabanón*, rodeado de fresnos, se integra en un corral de 896 m cuadrados, que utiliza parcialmente la peña como cerramiento natural complementándose con un muro. Una *cancel.la* da acceso al conjunto.

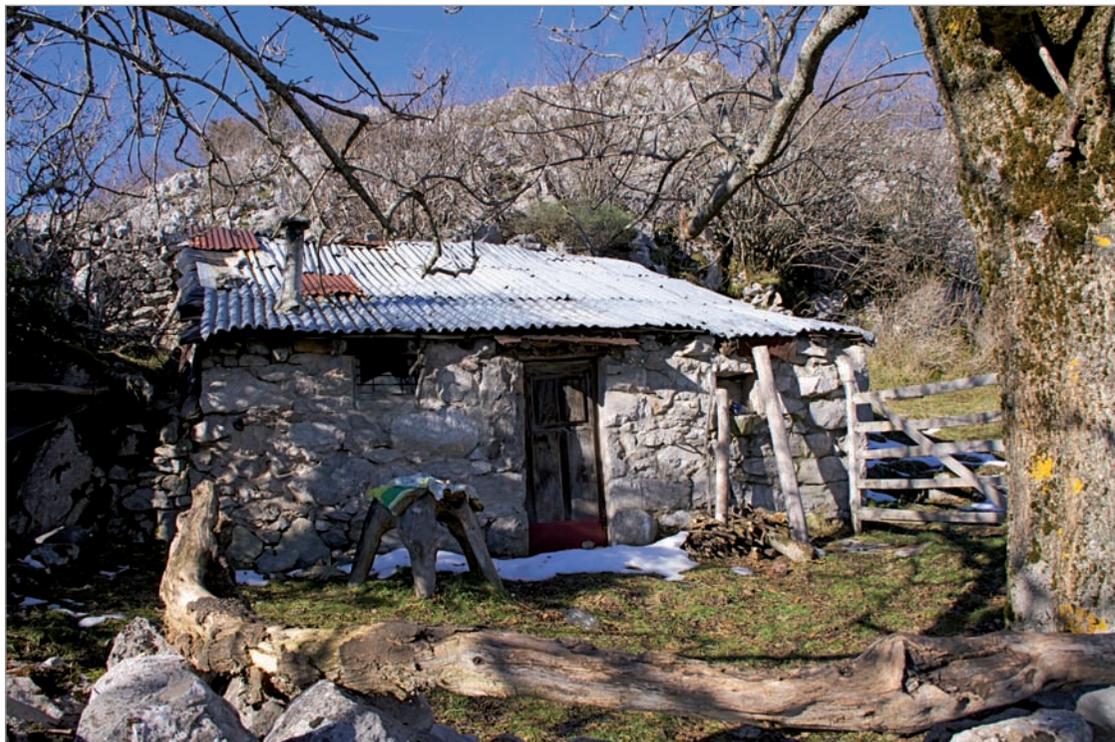
1

1. Detalle de la fachada, orientada al este, con la puerta en posición central. La cabaña sufrió algunas reformas instalándose un hogar con chimenea y abriéndose un ventano para dar aire y luz a este espacio.
2. La cubierta se soluciona a un agua, sobre correas, con chapa de zinc procedente al parecer de antiguas instalaciones militares del Puerto Ventana.
3. Detalle de la *canciel.la* de acceso al corral.

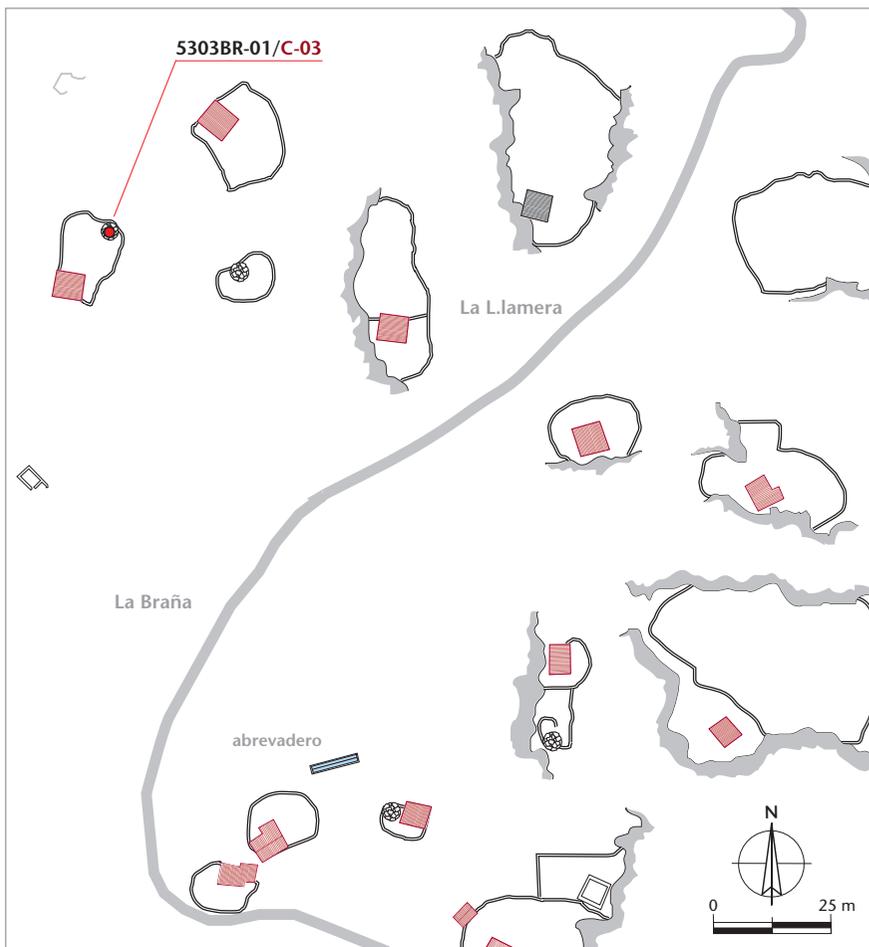
Vel.lar de Santiago'l Cantón [C-03]

Planta	Cerramientos	Huecos	Alturas	Espacios int.
Circular	Mampostería de piedra	1 puerta	1	1
Cubierta: morfología	Materiales	Estructura	Elementos anexos	
Cónica	L.lábanas	Falsa bóveda	Cabanón y corral	
Uso tradicional	Uso actual	Valor del elemento	Estado de conservación	
Vel.lar de xatos	Almacén	Interés elevado [6/7]	Deficiente

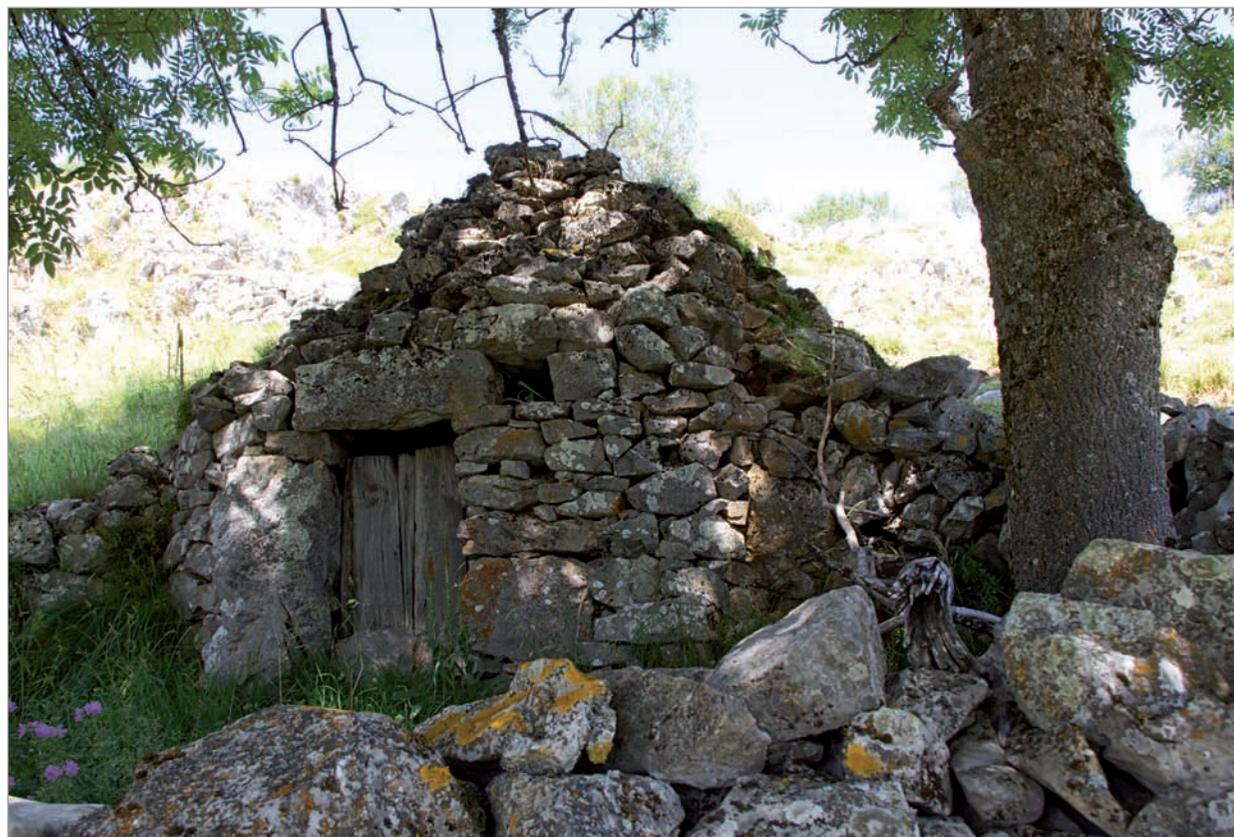
Vel.lar de planta circular y unos 4 m de diámetro exterior, con cerramientos de mampostería de piedra en seco y cubierta adintelada en falsa bóveda por aproximación de hiladas. Se asienta contra el talud, de manera que el espacio interior está parcialmente excavado en el terreno y el alzado posterior se reduce al vértice de la cubierta. Dispone como único hueco de la puerta, orientada al SE, y cumplía la función de cuadra para los *xatos* o terneros. Construcción complementaria vinculada a un *cabanón* destinado a cabaña y cuadra [5303BR-01/C-04], se asienta en el interior de un pequeño corral (268 m<sup>2</sup>) cercado de muro. En sus inmediaciones, dos fresnos dan sombra y eventualmente podían servir de alimento al ganado.

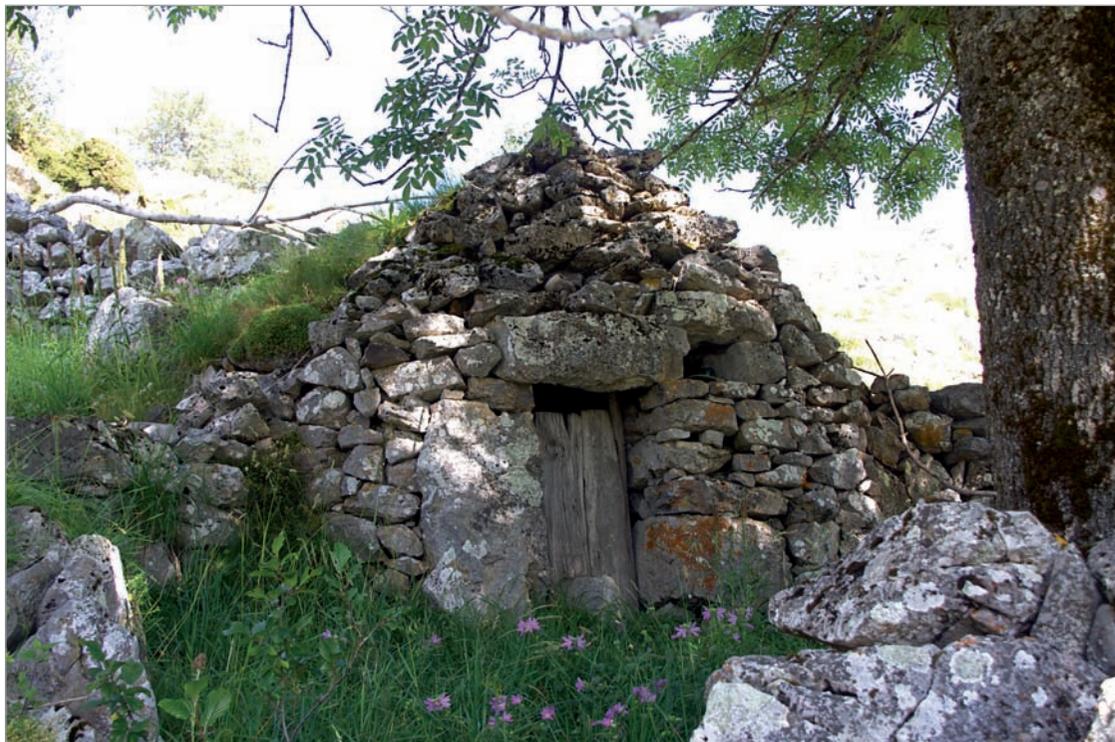
1

1. Vista de la fachada principal del *vel.lar*, orientada al SE. Aunque la planta interior es circular —ligeramente irregular—, en el exterior los muros se adaptan a la pendiente aprovechando un afloramiento calizo, lo que le confiere una forma oval.

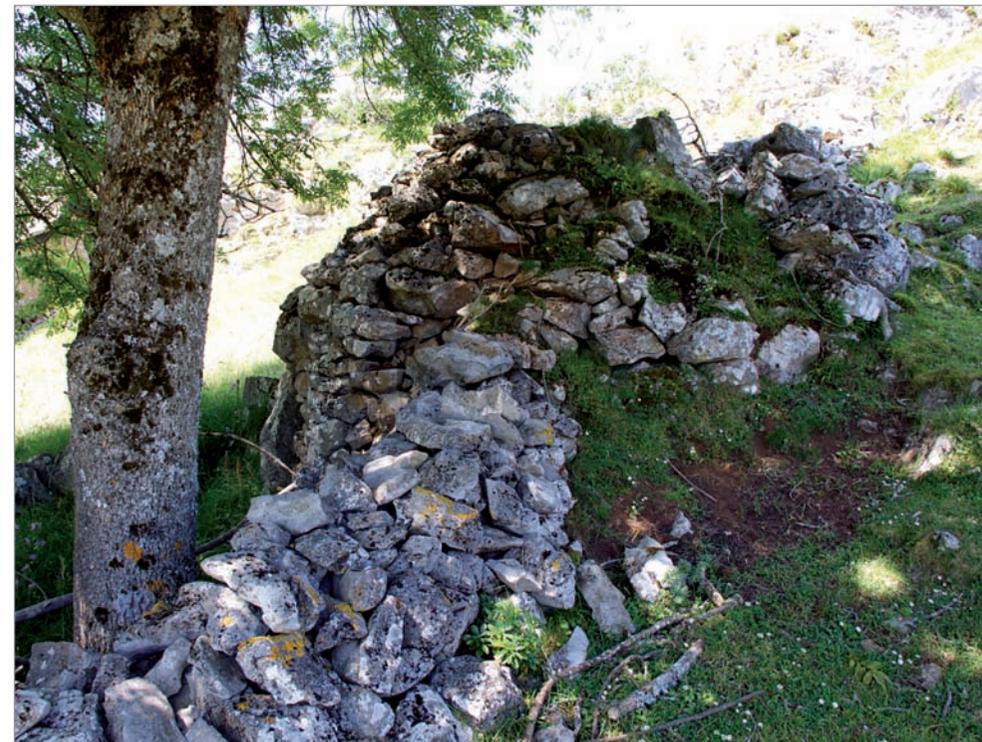
2

2. Asentado contra el talud, el interior aparece parcialmente excavado en el terreno y el alzado posterior queda reducido al vértice de la cubierta.

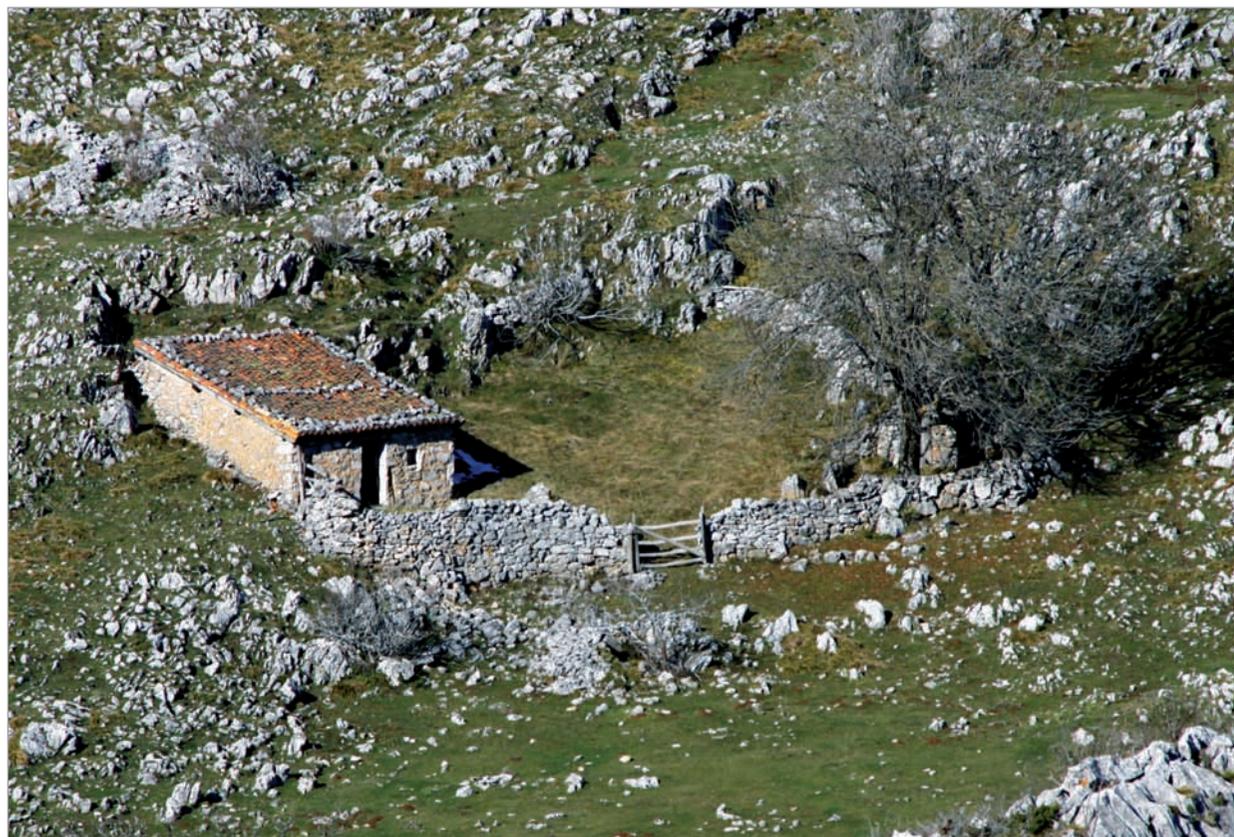
Construcción de planta rectangular (5,40 x 6 m) y cerramientos de mampostería de piedra, con cubierta de teja a una aguada, estructurada sobre correas. Se asienta en pendiente conformando interiormente dos niveles, con la *cabana* para el vaquero arriba y el *establu* o cuadra, en la planta inferior. Aquí, una puerta en el centro de la fachada (E) nos introduce en la cuadra, con pesebres a ambos lados sobre los muros laterales y, en la cota alta del talud, otra dispuesta en una de las fachadas laterales (N) nos brinda el acceso a la *cabana*, que incorpora el equipamiento básico tradicional. El *cabanón* se integra en un corral cerrado de muro de 268 m cuadrados, que incluye también un *vel.lar* como construcción complementaria.

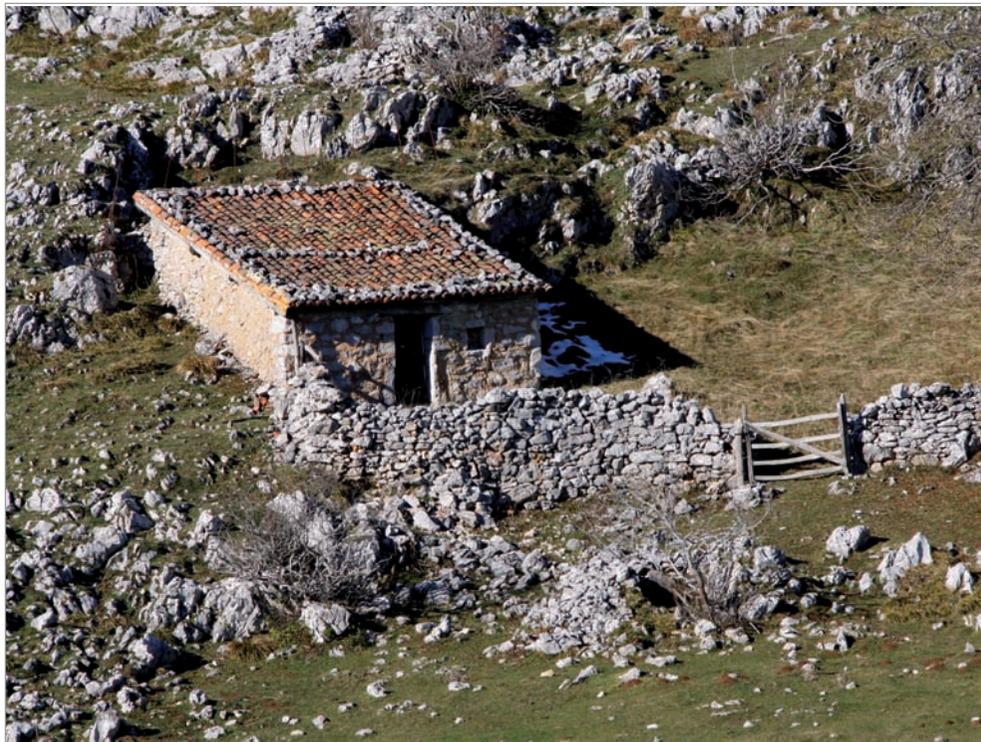
1

1. Vista general del *Cabanón de Santiago'l Cantón* desde el este, integrado en un corral cercado de muro.

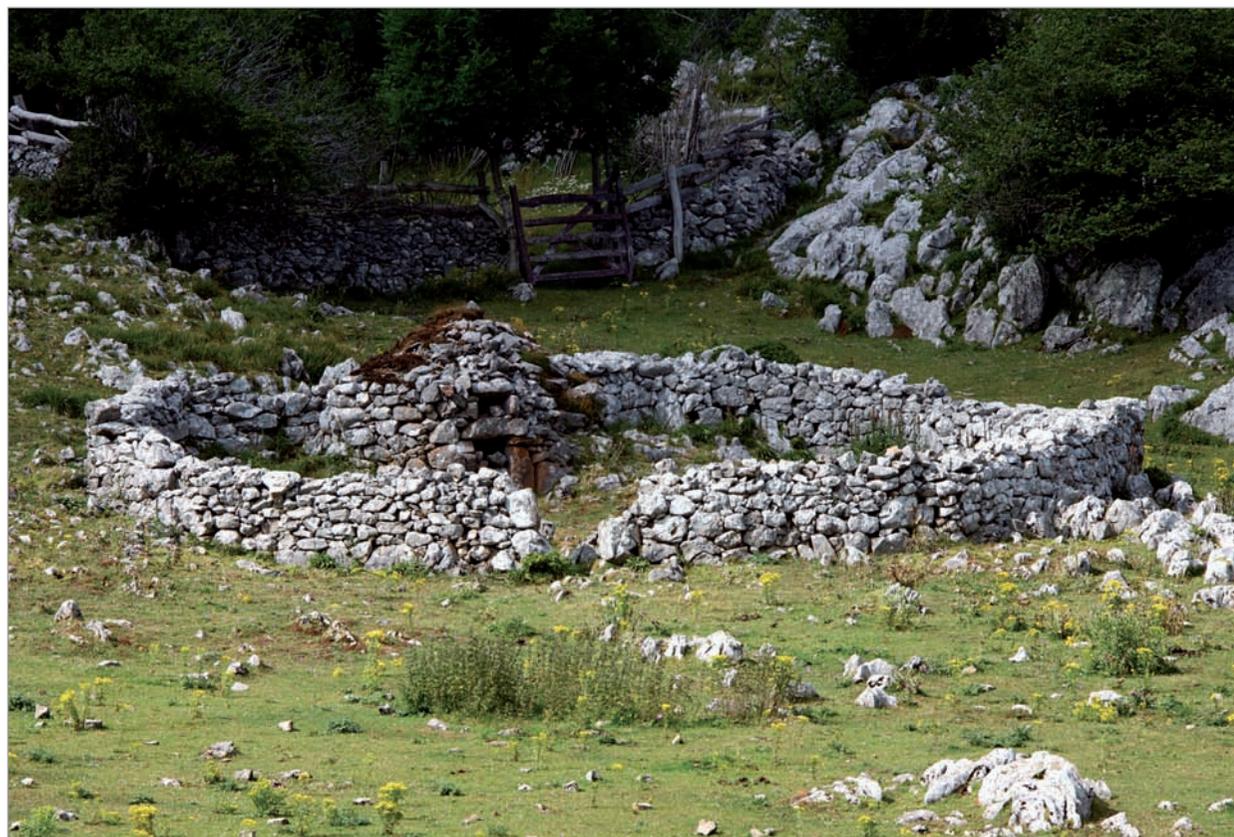
Construcción: *Vel.lar d'Antón* [C-05]

Planta	Cerramientos	Huecos	Alturas	Espacios int.
Circular	Mampostería de piedra	1 puerta	1	1
Cubierta: morfología	Materiales	Estructura	Elementos anexos	
Cónica	L.lábanas	Falsa bóveda	Corral	
Uso tradicional	Uso actual	Valor del elemento	Estado de conservación	
<i>Vel.lar</i>	Sin uso	Interés elevado [6/7]	Deficiente

*Vel.lar* de planta circular y unos 3,80 m de diámetro exterior. Presenta cerramientos de mampostería de piedra en seco y cubierta adintelada en falsa bóveda por aproximación de hiladas, que se cubría exteriormente con *tapinos* (tepes) para garantizar su estanqueidad. Se asienta contra el talud de manera que el espacio interior está parcialmente excavado en el terreno, disponiendo como único hueco de la puerta, con orientación al sur y, sobre ésta, una hornacina o ventano ciego. Cumplía la función de cuadra para los *xatos* o terneros, estando en la actualidad fuera de uso. Se ubica en el interior de un pequeño corral de forma oval de unos 90 metros cuadrados cercado de muro. Su estado de conservación es deficiente.

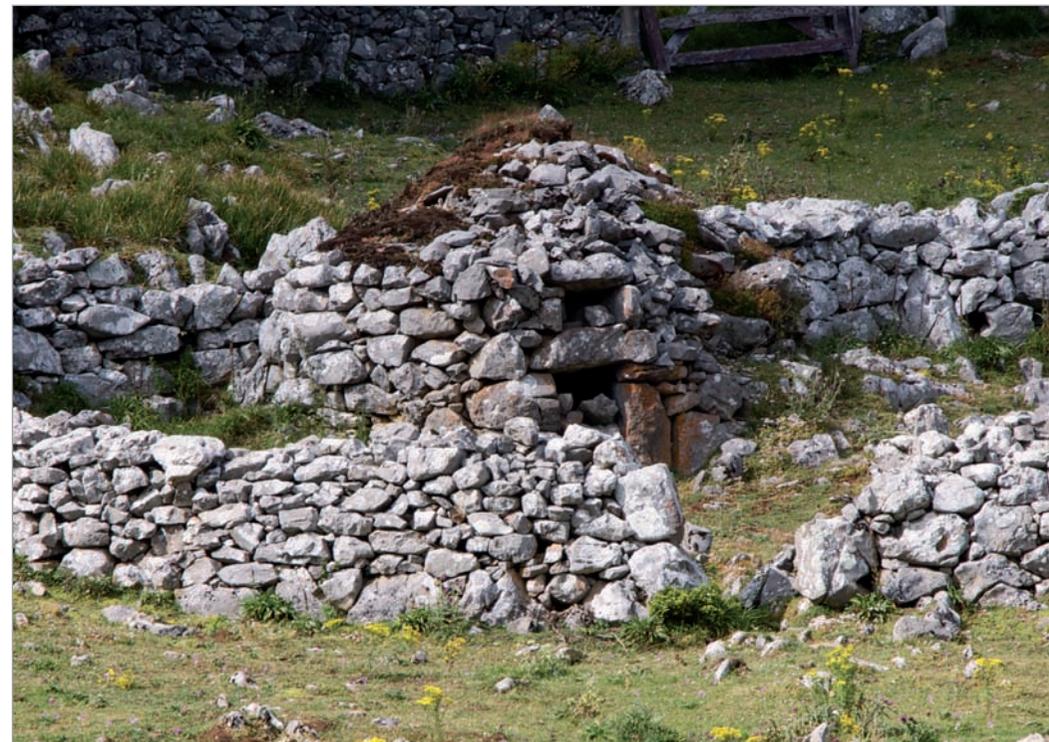
1

1. Conjunto del *vel.lar* desde el lado SO. Asentado en pendiente, la parte posterior aparece integrada en la ladera estando el espacio interior parcialmente excavado en el terreno. Ante la entrada, dispone de un pequeño corral de forma oval cercado de muro, de gran funcionalidad a la hora del ordeño y de reunir a las vacas paridas con sus crías que durante el día permanecían en el *vel.lar*.

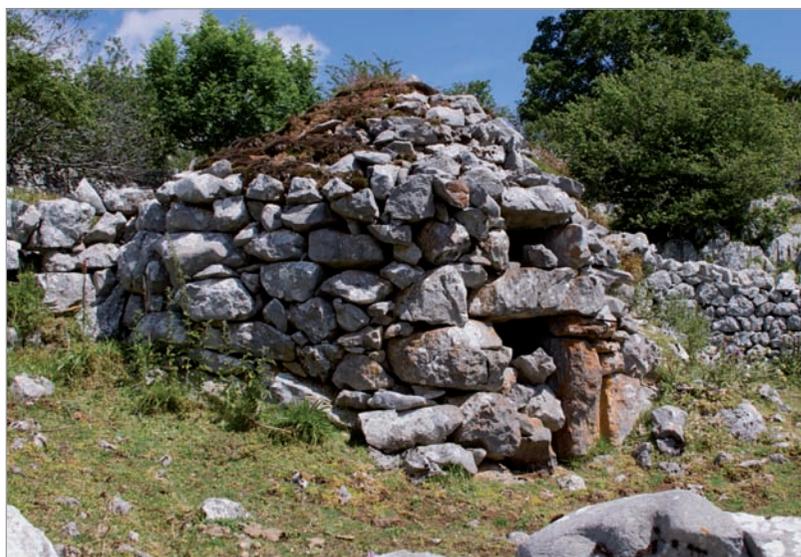
2

2. El *vel.lar* y la puerta de acceso al corral desde el lado sur. La cubierta, de aspecto cónico, se estructura en falsa bóveda mediante *l.lábanas* adinteladas que alcanza una altura máxima interior de 2,64 m. Exteriormente se disponía una capa de *tapinos* (tepes) para contribuir a impermeabilizar la cubierta.

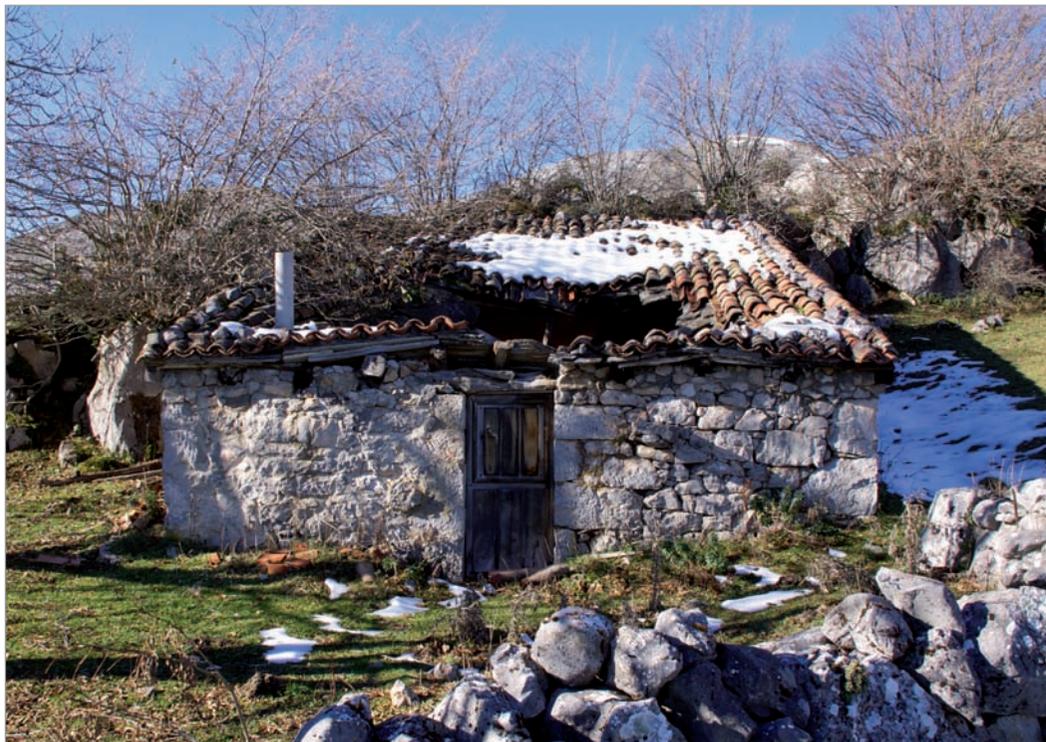
1

1. Vista del *Cabanón de Manuel d'Anita* (después de Salvador). Detalle de la fachada principal, orientada al este, con la puerta de acceso a la antigua cuadra en posición axial. A la izquierda de la entrada, fruto de una reforma, se habilitó un hogar provisto de una elemental salida de humos.

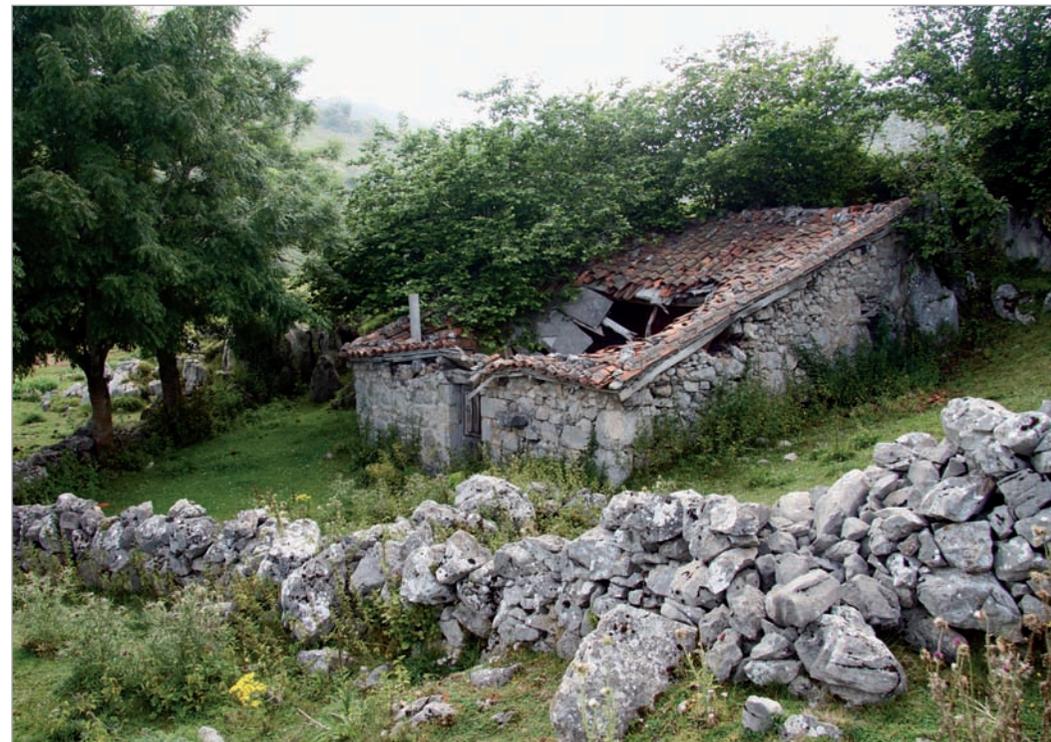
2

2. Tiene cerramientos de mampostería de piedra caliza y cubierta de teja del país a un agua. El hundimiento de parte de la cubierta permite apreciar las correas que conforman la estructura.

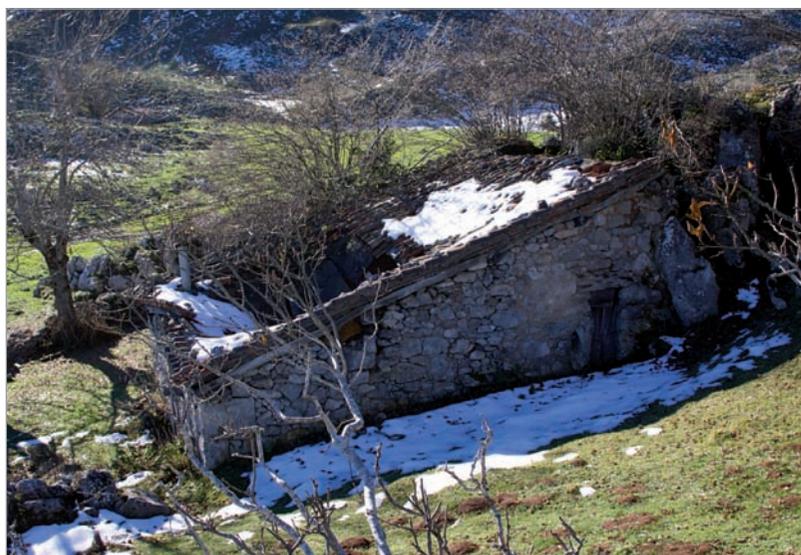
3

3. Asentado en ladera organiza el interior en dos niveles: arriba, la *cabana* o habitáculo para el vaquero; abajo, el *establu* o cuadra. En la fotografía, la fachada norte con la puerta de acceso a la *cabana*.

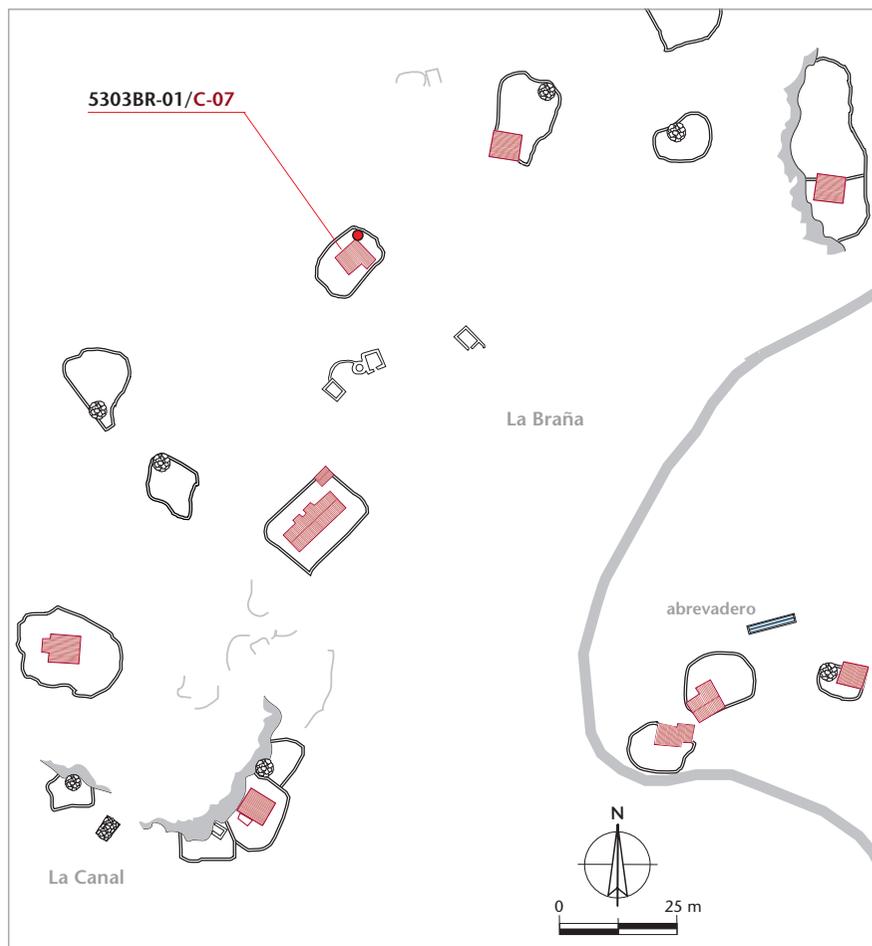
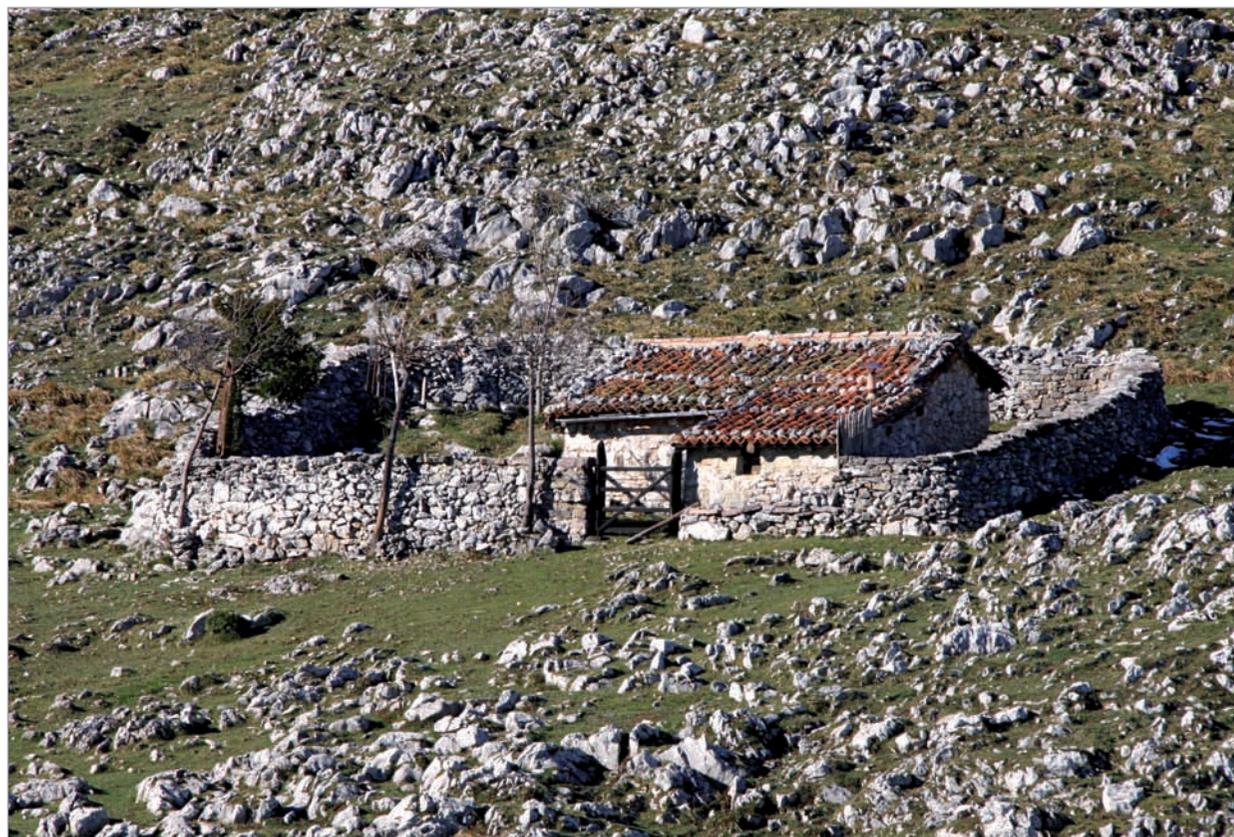
Cabanón d'El Carraguo [C-07]

Cabaña de planta en «L» de 6,40 m de frente y 7,40 m de fondo (medida máxima), con cerramientos de mampostería de piedra vista y cubierta de teja a dos aguas. Se distribuye en dos bloques adosados: el *establu* o cuadra, de planta rectangular perpendicular a la bisectriz de la ladera y acceso en el centro de la fachada; y la *cabana* o habitáculo del vaquero, que ocupa un espacio anexo en avance ante la fachada principal. La construcción se integra en un corral de forma oblonga de 171 metros cuadrados y ofrece buen estado de conservación. Respecto a la denominación, Carraguo era el territorio que comprendía los lugares de Fresneo, Faedo y Turiezo, en el propio concejo de Quirós.

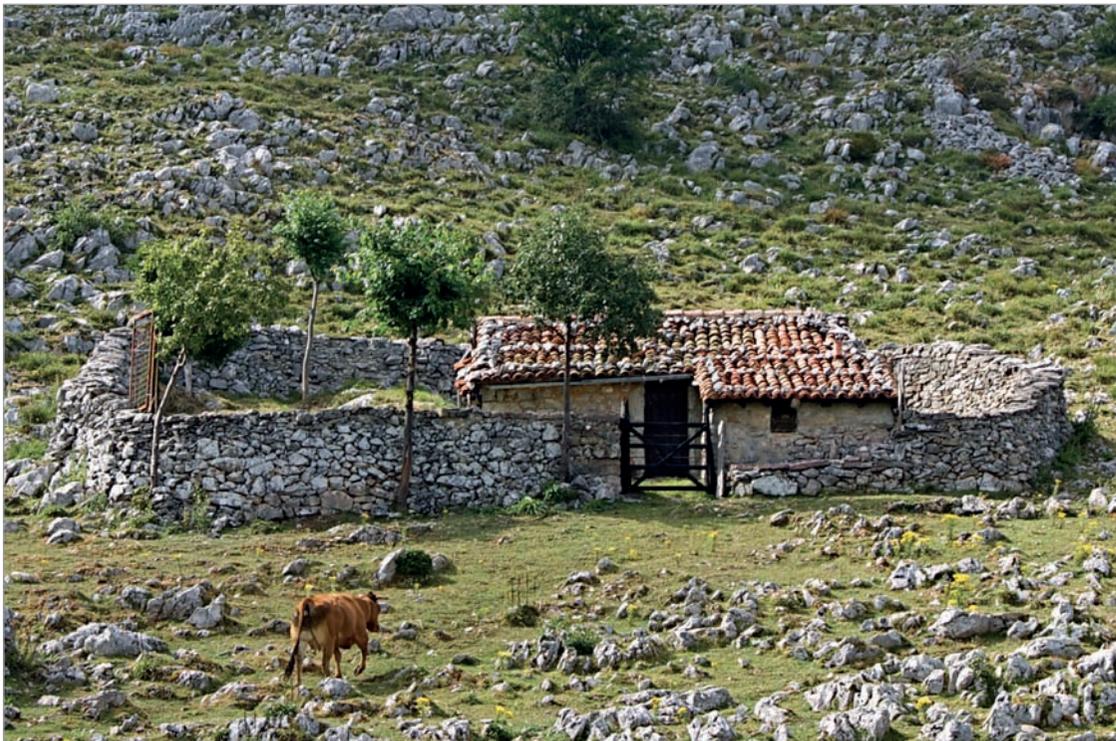
1

1. Vista de conjunto desde el SE. Adopta una forma en «L», con el volumen ocupado por el *establu* o cuadra dispuesto en perpendicular a la pendiente y el espacio de la *cabana* del vaquero adosado en avance sobre la fachada principal.

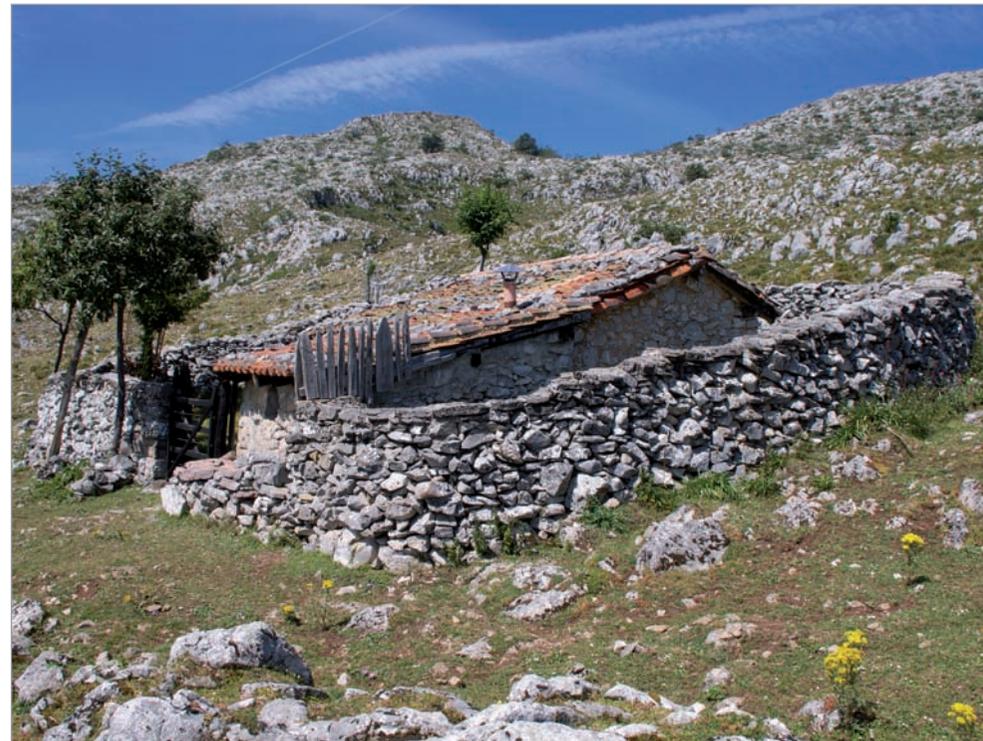
2

2. Desde el NO, podemos apreciar la cubierta a dos aguas, con la teja colocada en seco y fijada con abundantes piedras; destacando la chimenea, de factura moderna, correspondiente al hogar de la *cabana*. En primer plano la *muria*, de apreciable altura, que cierra el corral.

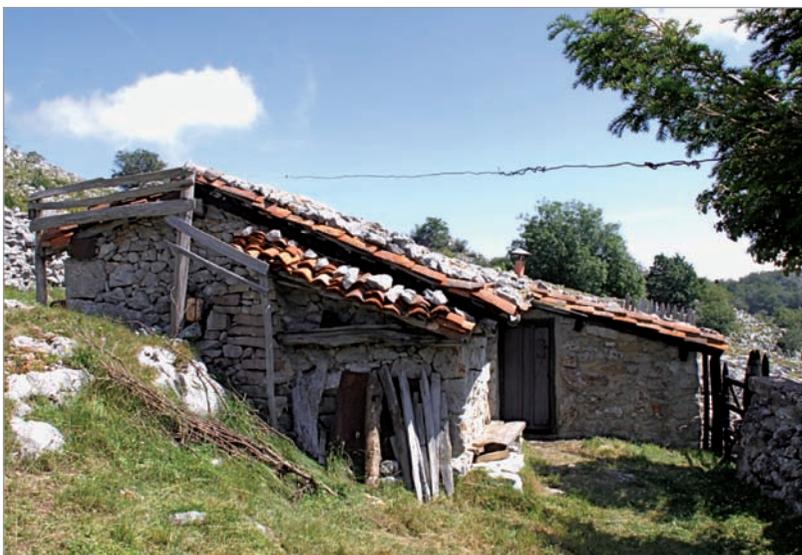
3

3. Alzado SO de la cabaña. En primer término un pequeño leñero a cubierto. Al fondo, en avance, el volumen de la *cabana* del vaquero con la puerta de acceso.
