## BRAÑA DE CANL.LONGO (QUIRÓS)

Nº Catálogo: 5303BR-01

## ÍNDICE DE CONTENIDOS:

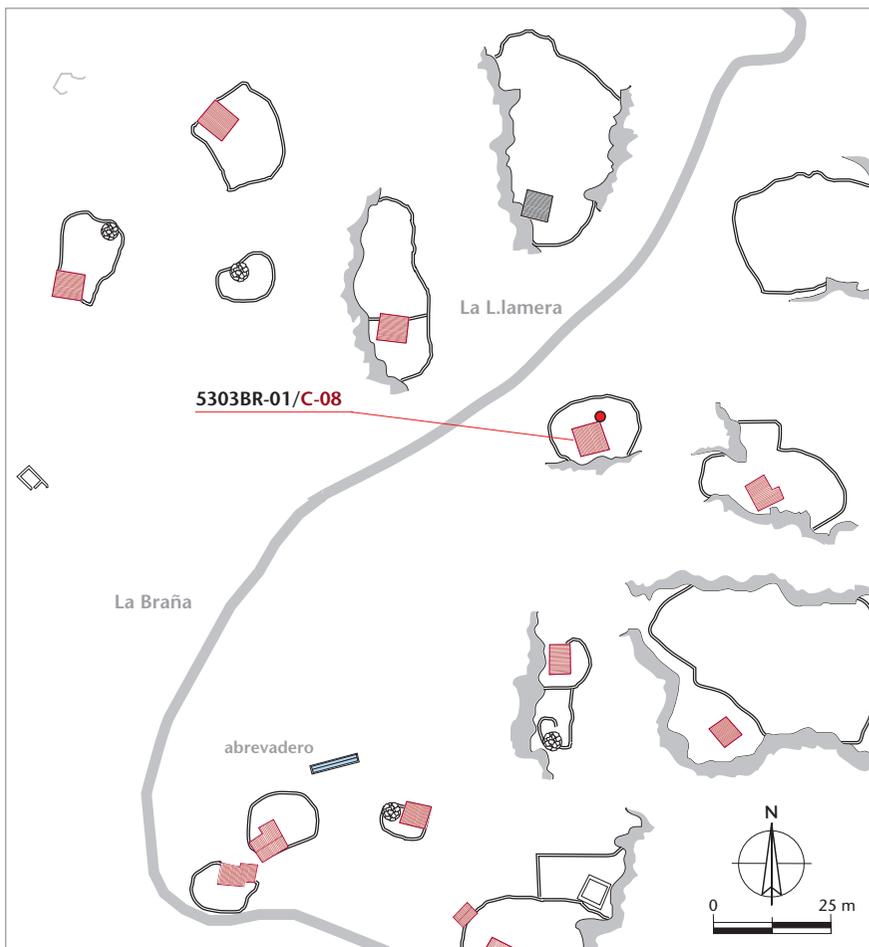
Cabana de Remigio'l Ferreiru [C-08]

Construcción de planta rectangular (6,10 x 5,40 m) con cerramientos de mampostería de piedra y cubierta de teja a un agua, estructurada sobre correas. Aprovechaba su asentamiento en pendiente, como es común en esta braña, para distribuirse interiormente en dos niveles: con la *cabana* para el vaquero arriba y el *establu* o *cuadra*, en la planta inferior. En la actualidad está reformada: la cuadra fue erradicada; la antigua entrada a la *cabana* se convirtió en ventano, se renovaron la cubierta y el tratamiento de la mampostería y se incorporó una cocina provista de chimenea. La cabaña, rodeada de fresnos, se integra en un *corral* cerrado de muro de 219 metros cuadrados.

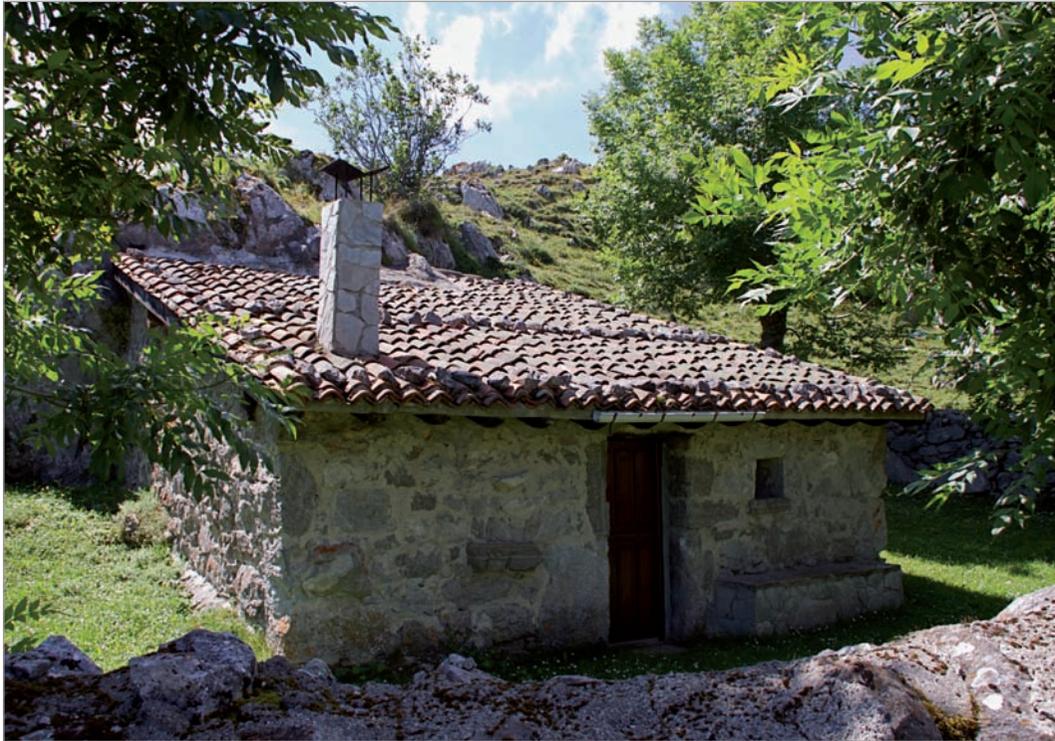
1

1. Fachada principal de la *Cabana de Remigio'l Ferreiru* orientada al norte. La construcción fue transformada, erradicándose la antigua cuadra y renovándose tanto la cubierta como el tratamiento de la mampostería e incorporando hogar con chimenea.

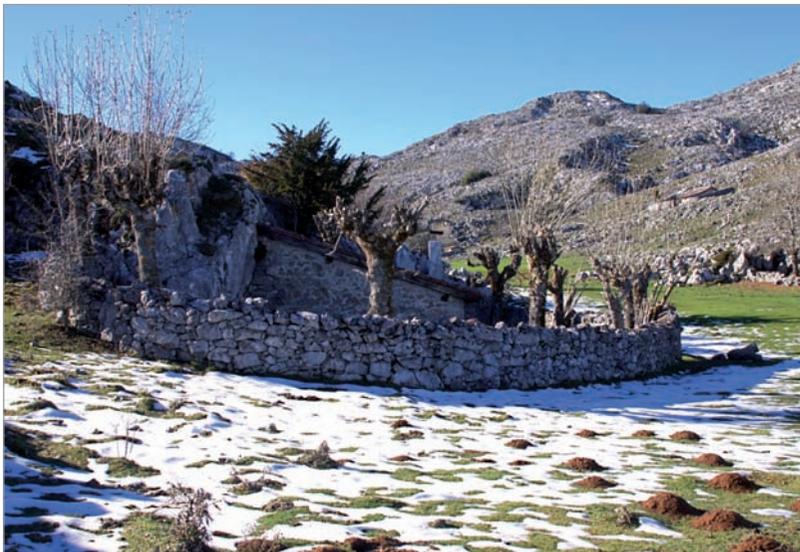
3

3. Vista general del conjunto desde el lado este, con el corral cerrado de *muria*.

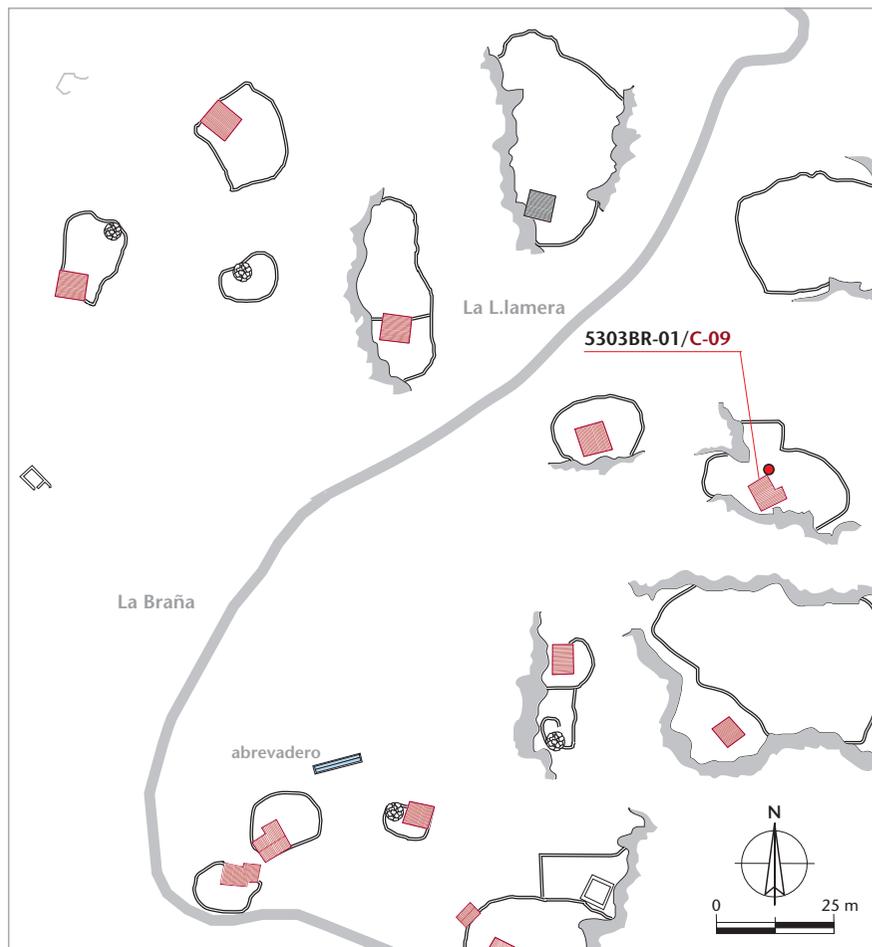
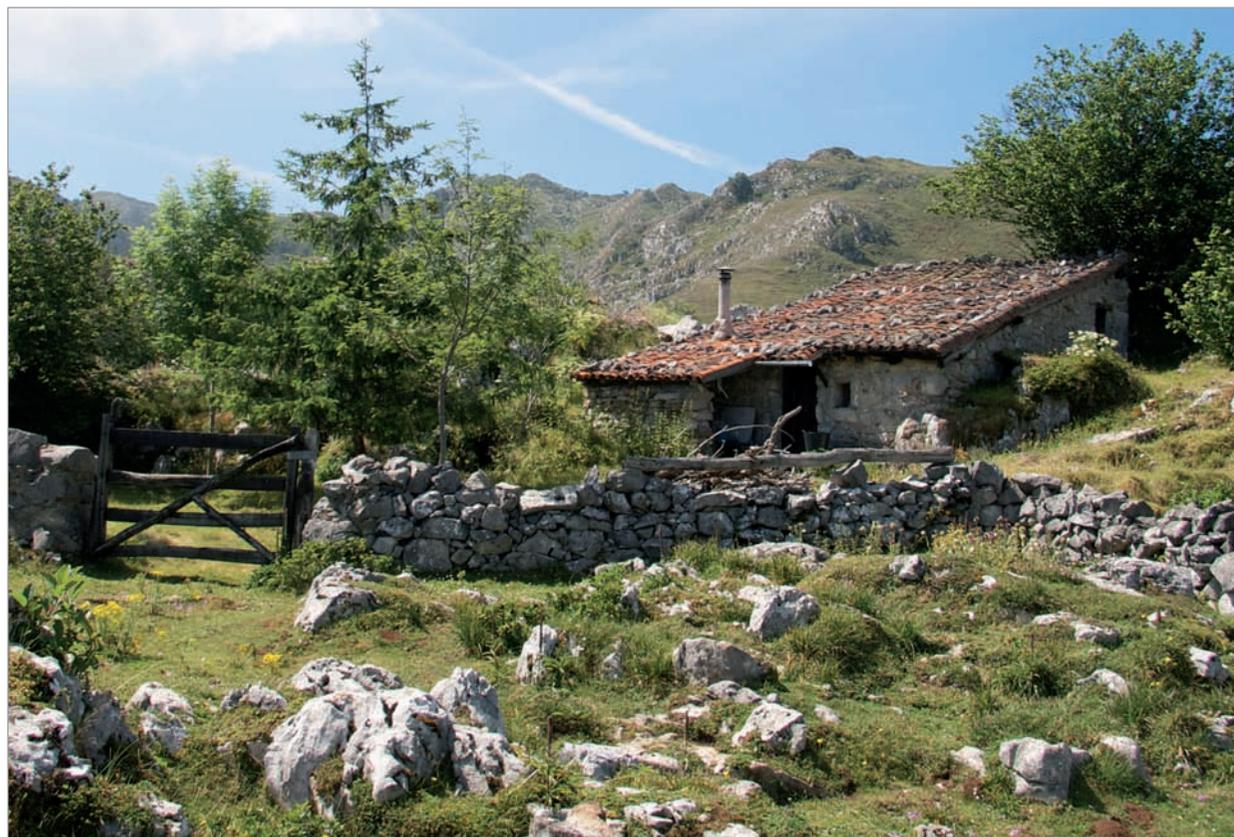
Construcción: *Cabanón de José* [C-09]

Construcción de planta cuadrada (6 x 6 m) a la que se adosó un espacio en avance en fachada, configurando una planta general en «L». Cerramientos de mampostería de piedra caliza y cubierta de teja a un agua, estructurada sobre correas. Se asienta en pendiente, distribuyéndose interiormente en dos niveles: arriba la *cabana* para el vaquero y un pequeño *pacharín* para la hierba, y el *establu* o cuadra, en la planta inferior. Fuera de uso como cuadra en la actualidad, sufrió alguna transformación incorporando hogar con chimenea en el piso bajo. El martillo anexo de fachada, cubierto por la prolongación del alero, se utiliza básicamente como leñera. El *cabanón* se integra en un *corral* cerrado de muro de 527 metros cuadrados.

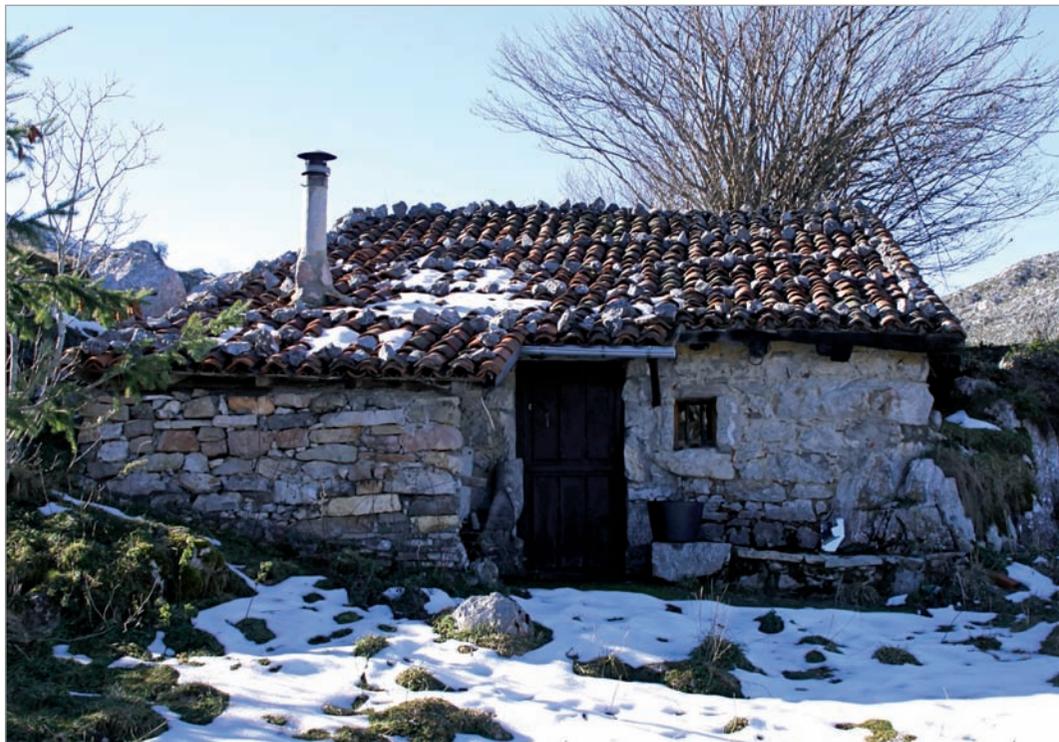
1

1. La fachada principal del *cabanón* orientada al NE. Construido en 1939, el *cabanón* incorpora hoy algunas reformas derivadas fundamentalmente de su pérdida de función como cuadra: se incorporó hogar con chimenea en la planta baja, la antigua hornacina se convirtió en ventano para proporcionar aireación y un poco de luz a dicha estancia, y se adosó un pequeño espacio en avance sobre la fachada principal, cubierto por la prolongación del alero.

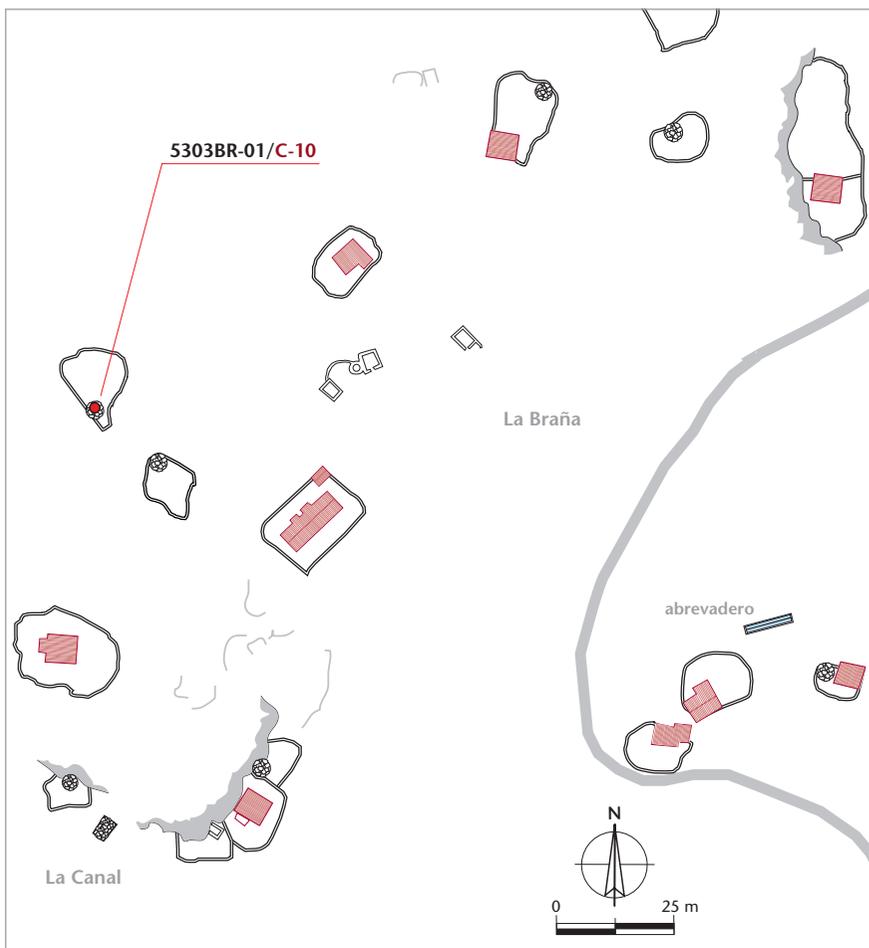
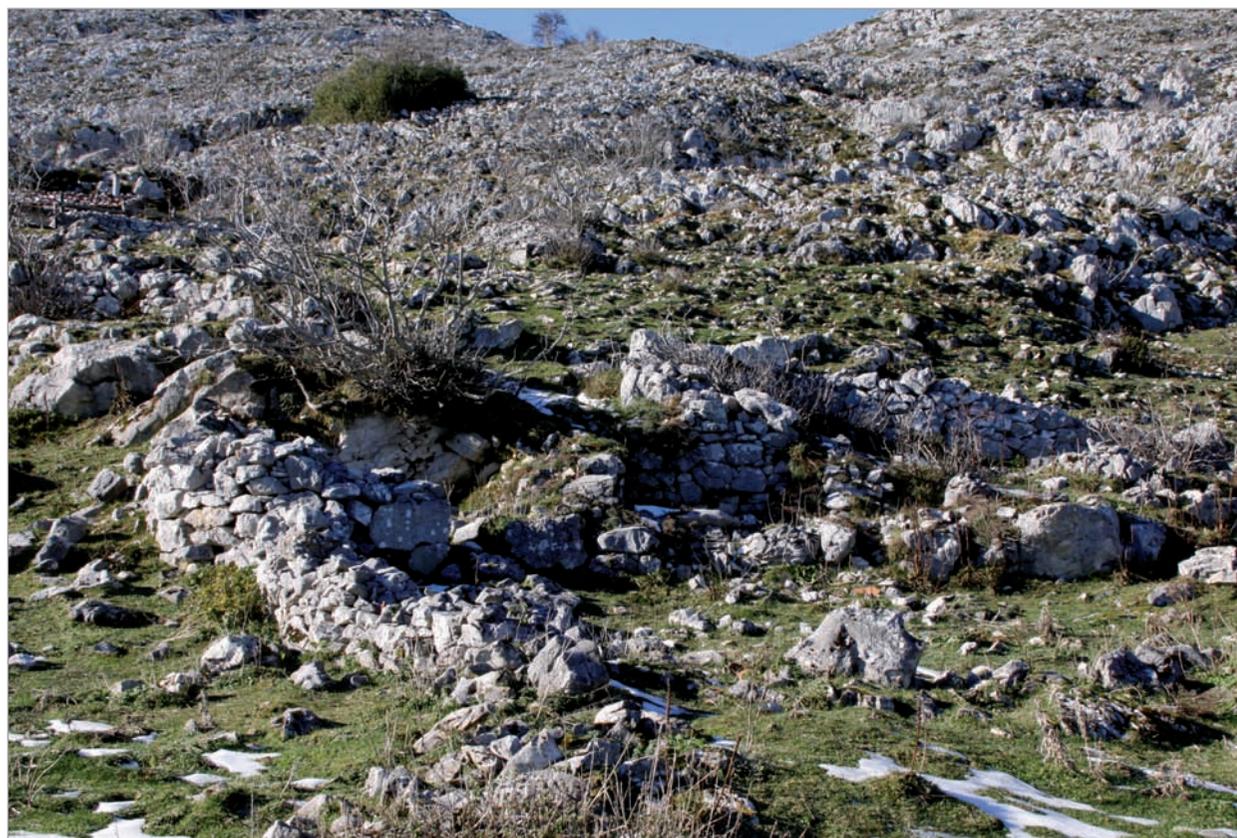
Construcción: *Vel.lar* [C-10]

Ruinas de un *vel.lar* de planta circular con cerramientos de mampostería de piedra caliza en seco. Solo conserva el arranque de los muros por lo que no podemos precisar ni el número de huecos ni las características de la cubierta. Como el resto de los *vel.lares* conservados en la braña, su funcionalidad sería la estabulación de los terneros. Se integraba en un corral cerrado de muro, hoy arrasado, de 156 metros cuadrados.

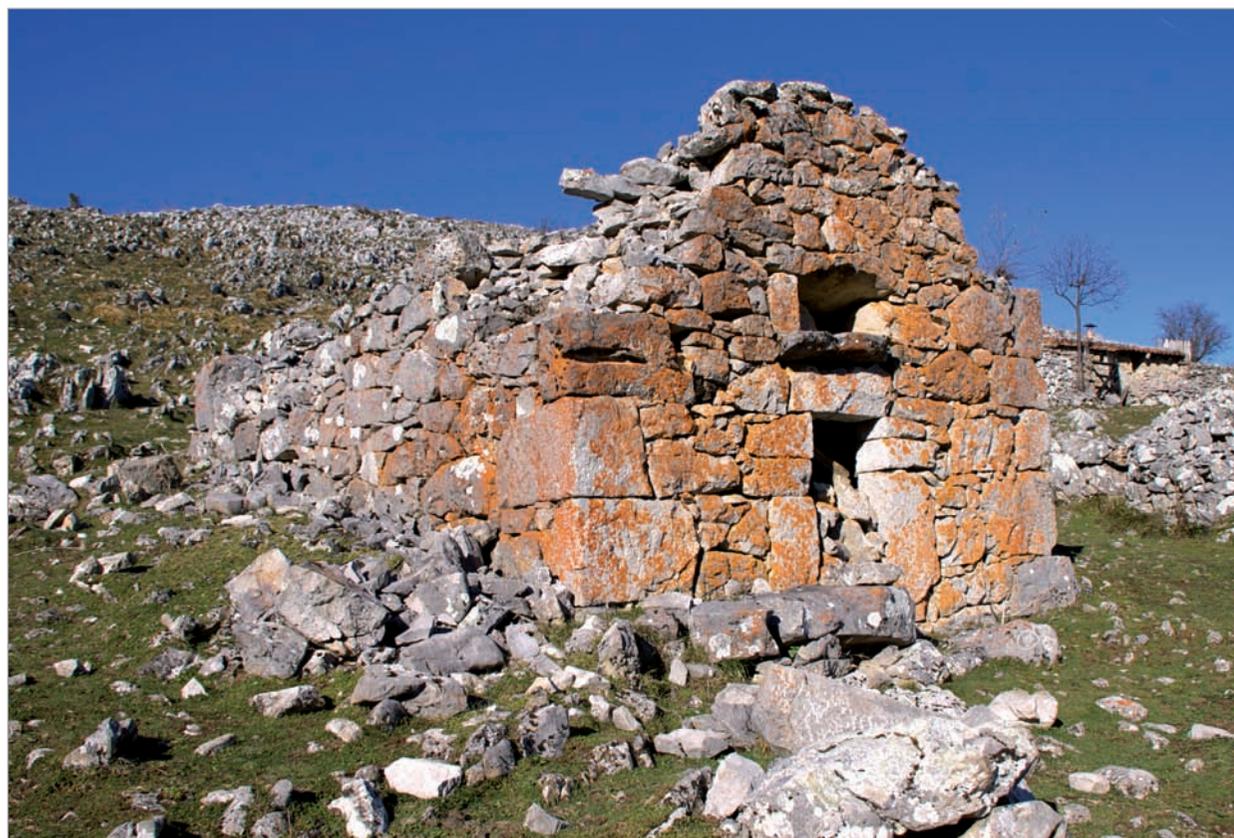
Aunque lamentablemente en ruina, la construcción ofrece gran interés tanto por su denominación —*Cabana l'Hospital*— como por la tradición oral en torno a ella coincidente en su gran antigüedad, su función de dormitorio colectivo para los vaqueros —con «*camarotes* de dos pisos»—, y las características de su cubierta de tabla. Tiene planta rectangular (3,53 x 4,85 m), cerramientos de cuidada mampostería caliza, con piezas de cantería en esquinas y vanos, y se organiza en dos niveles aprovechando el desnivel del asentamiento. Su cubierta, a dos aguas, era de tabla, fue arrancada de cuajo por un viento invernal hacia 1948, significando el fin de la cabaña. Contaba como construcción complementaria con un *vel.lar* [5303BR-01/C-12].

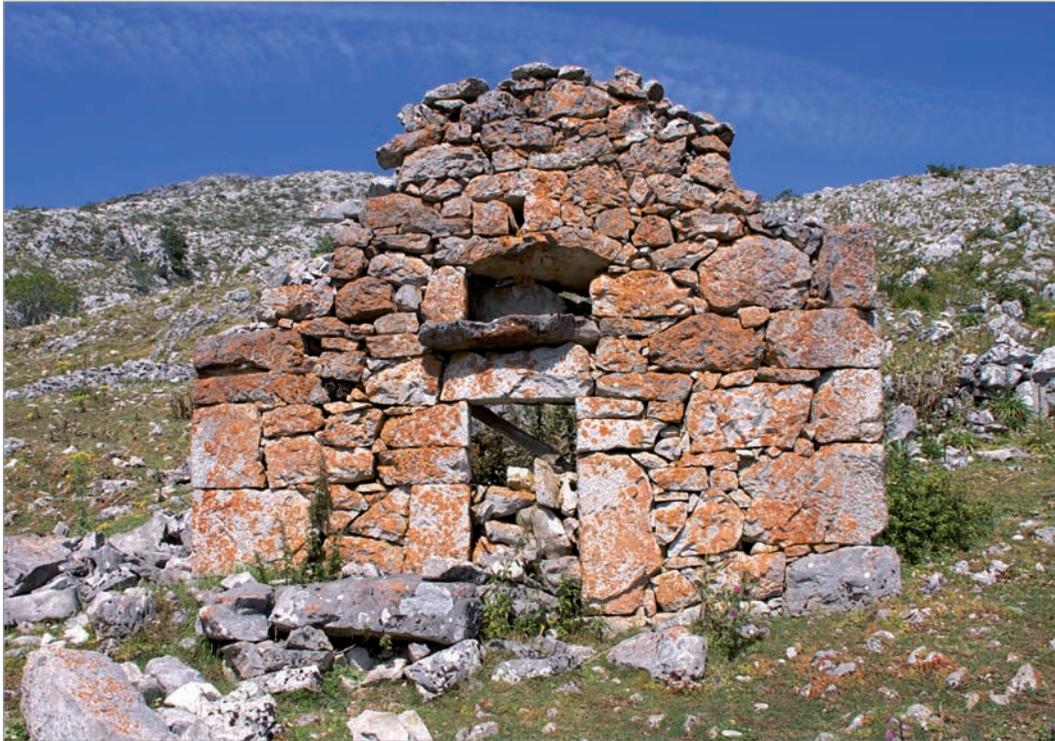
1

1. Fachada principal de la *Cabana l'Hospital* orientada al SE. Destaca la cuidada mampostería, con bloques de cantería caliza en esquinas y recercado de vanos.

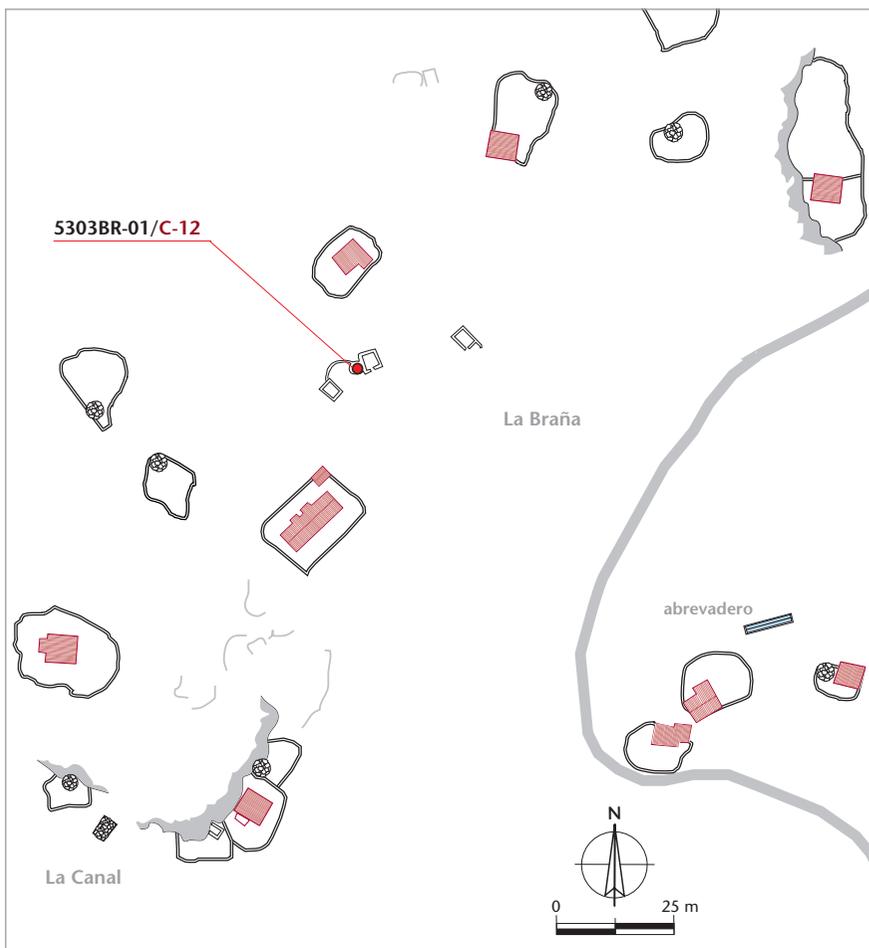
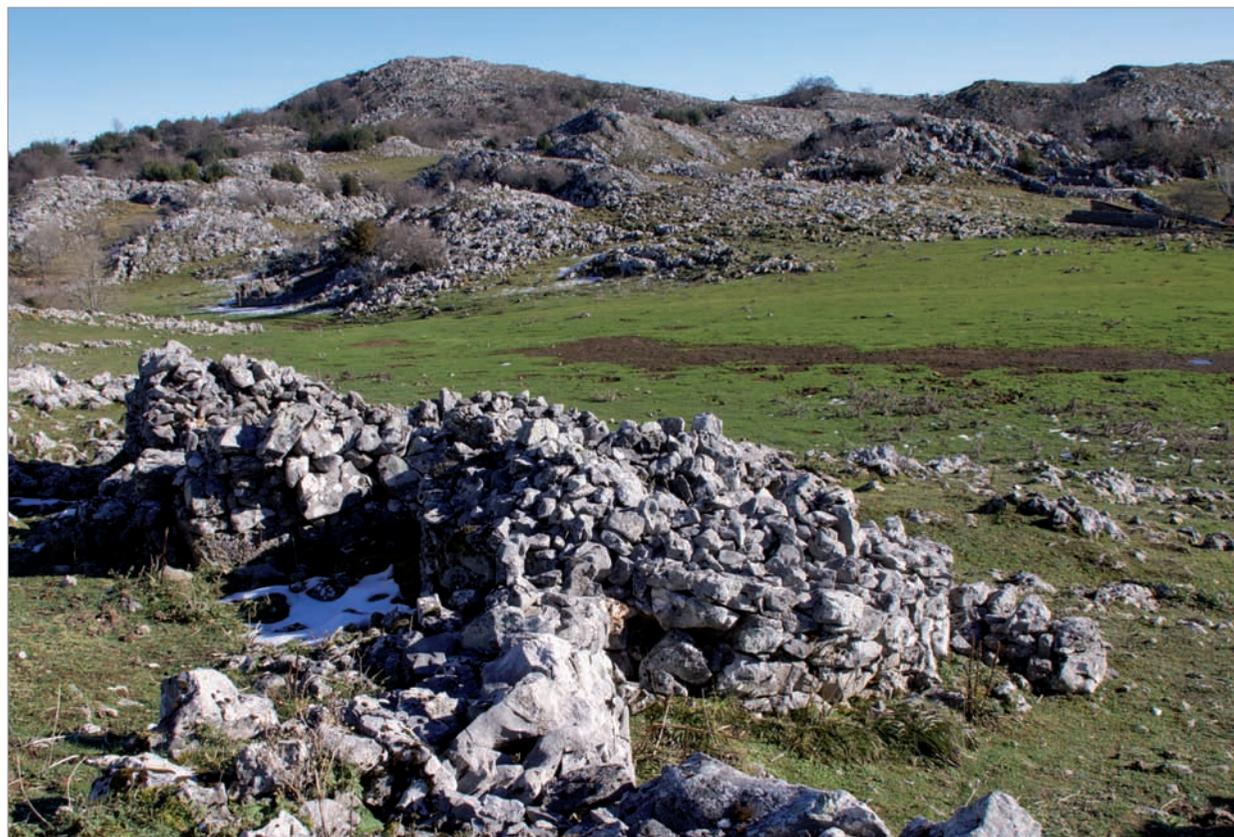
El Vel.lar del Hospital [C-12]

Ruinas de un *vel.lar* de planta circular y unos 4 m de diámetro exterior, con cerramientos de mampostería de piedra caliza. Vinculado a la *Cabana l'Hospital* [5303BR-01/C-11], solo conserva el arranque de los muros por lo que no podemos precisar ni el número de huecos ni las características de la cubierta. Como el resto de los *vel.lares* conservados en la braña, su funcionalidad sería la estabulación de los terneros.

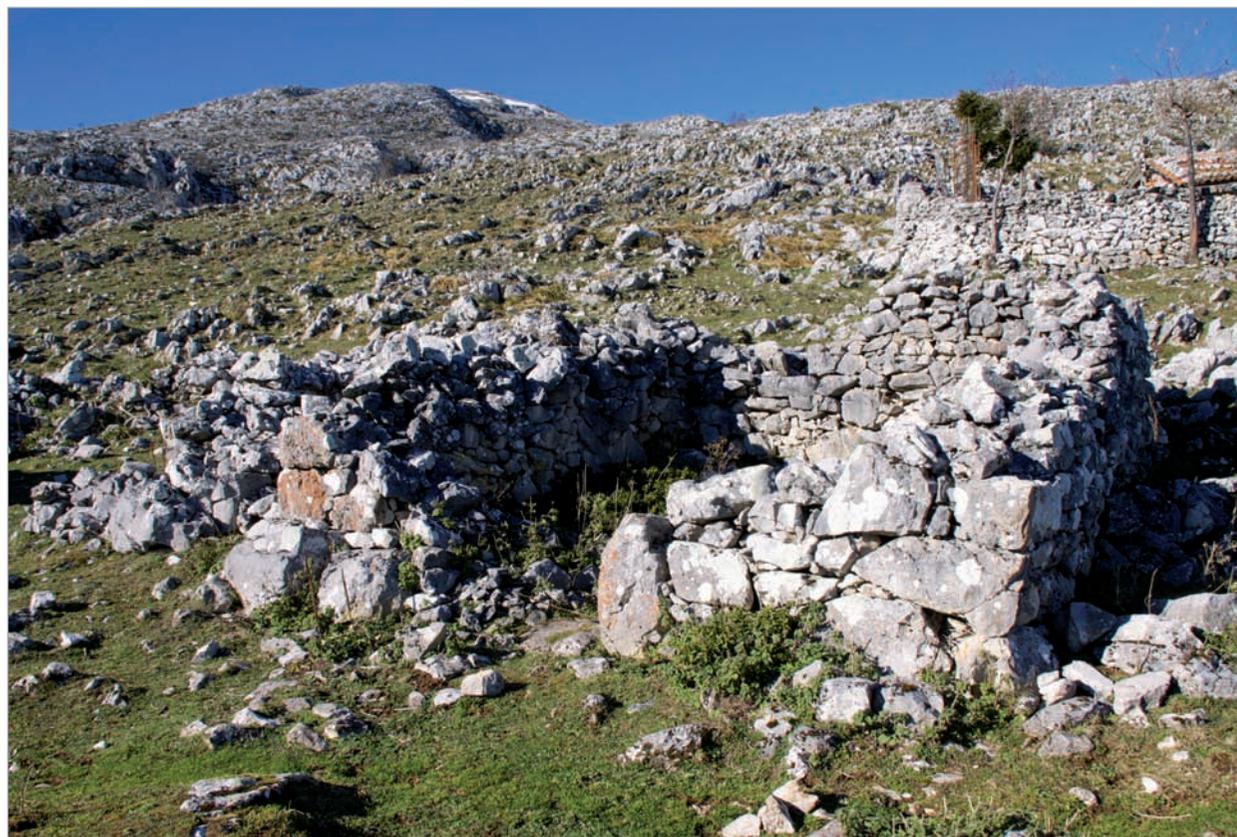
Ruinas de una construcción de planta rectangular de 4,60 m de frente por 5,10 de fondo, con cerramientos de mampostería de piedra caliza en seco. Disponía de una única puerta orientada al SE, sin que podamos precisar la existencia de más huecos o las características de la cubierta, ya que sólo se conserva el arranque de los muros en todo su perímetro. Adosado al *vel.lar* [5303BR-01/C-12], formaba parte del conjunto de la llamada *Cabana l'Hospital*.

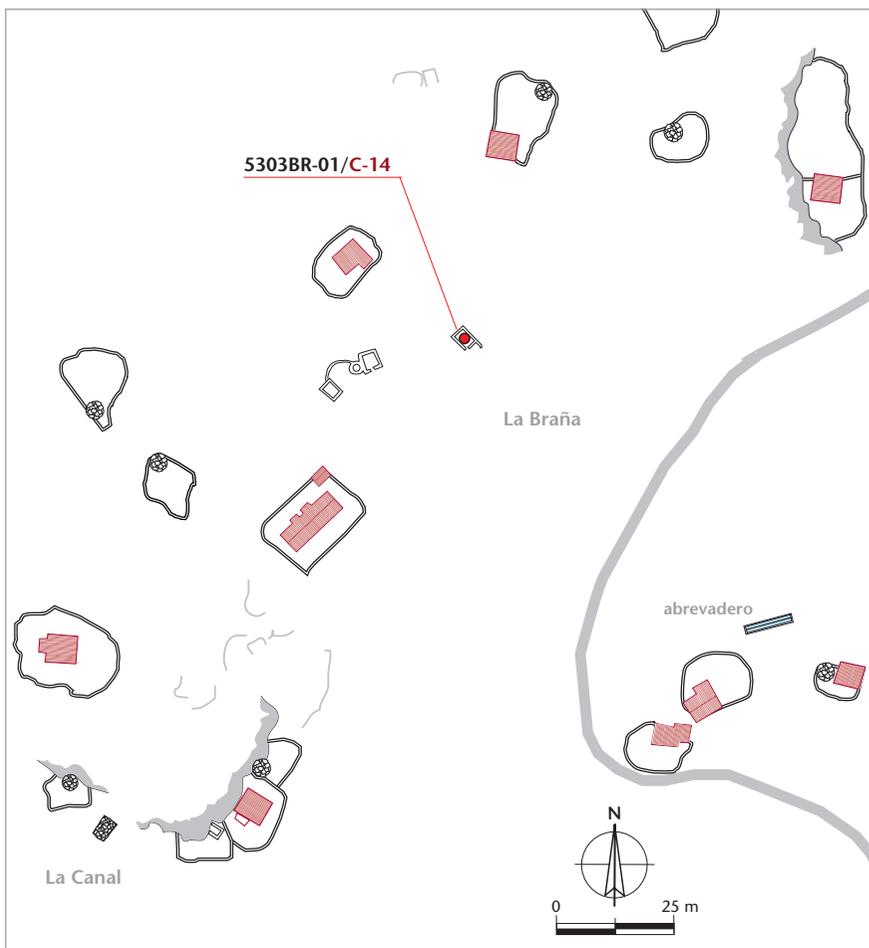
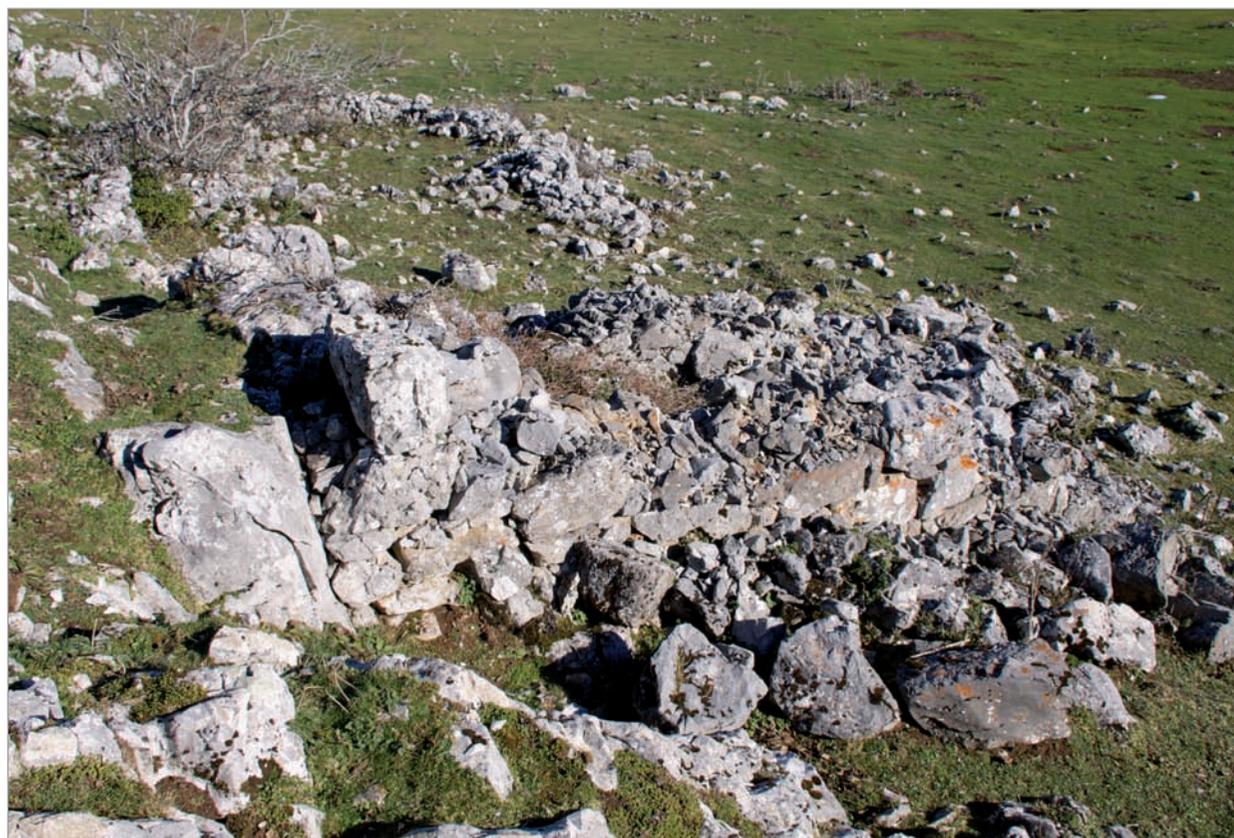
Construcción: *Cabana* [C-14]

Ruinas de una construcción de planta rectangular de unos 3,80 m de frente por 5,20 de fondo, con cerramientos de mampostería de piedra caliza en seco. Sólo se conserva el arranque perimetral de los muros, ya muy arrasados, por lo que no podemos precisar ni el número de huecos ni las características de la cubierta.

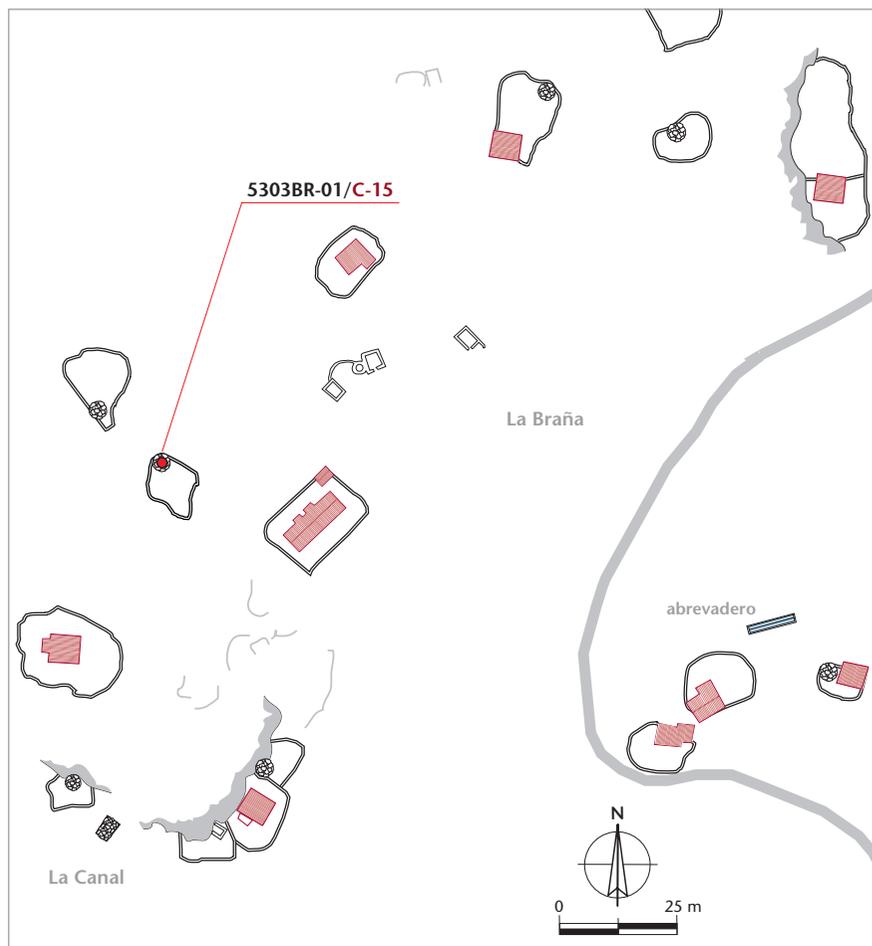
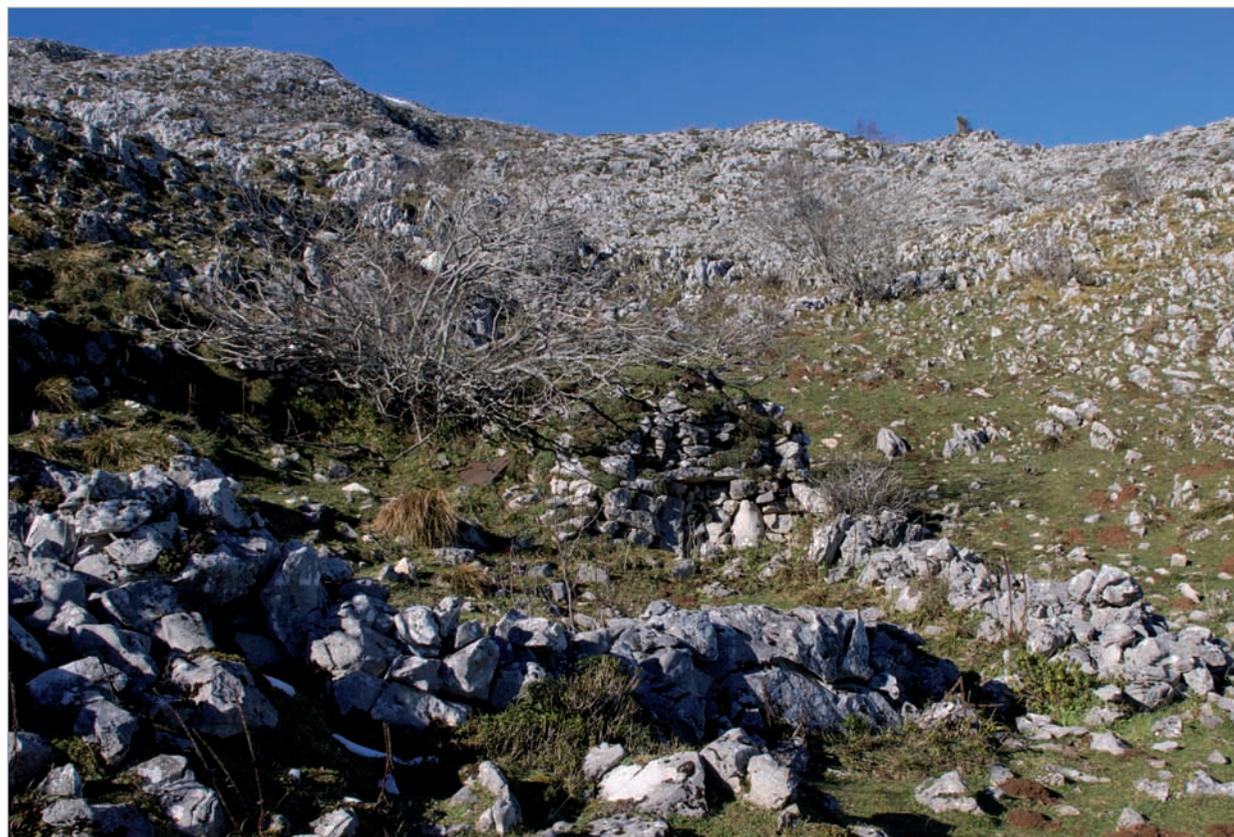
Construcción: *Cabana* [C-15]

*Vel.lar* de planta circular y unos 4 m de diámetro exterior. Presenta cerramientos de mampostería de piedra en seco y cubierta adintelada en falsa bóveda por aproximación de hiladas, que se cubría exteriormente con *tapinos* (tepes) para garantizar su estanqueidad. Se asienta contra el talud de manera que el espacio interior está parcialmente excavado en el terreno, disponiendo como único hueco de la puerta, orientada al SE. Cumplía la función de cuadra para los *xatos* o terneros, estando en la actualidad parcialmente arruinado. Se ubica en el interior de un pequeño corral cerrado de muro, de forma oval, parcialmente arrasado en la actualidad, de unos 160 metros cuadrados.

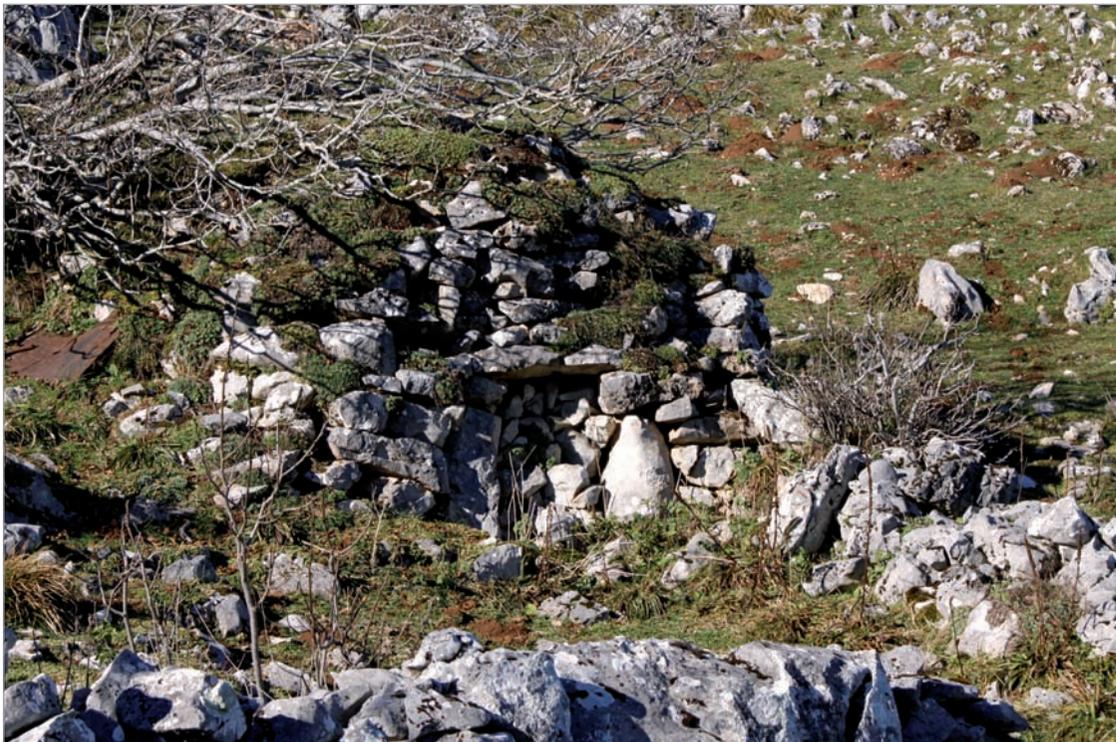
1

1. El frente del *vel.lar* orientado al SE. La cubierta, de aspecto semiesférico, se estructura en falsa bóveda mediante hiladas de *l.lábanas* adinteladas, con una capa exterior de *tapinos* (tepes) para impermeabilizar la cubierta. La construcción, de mampostería de piedra caliza en seco, está hoy parcialmente arruinada.

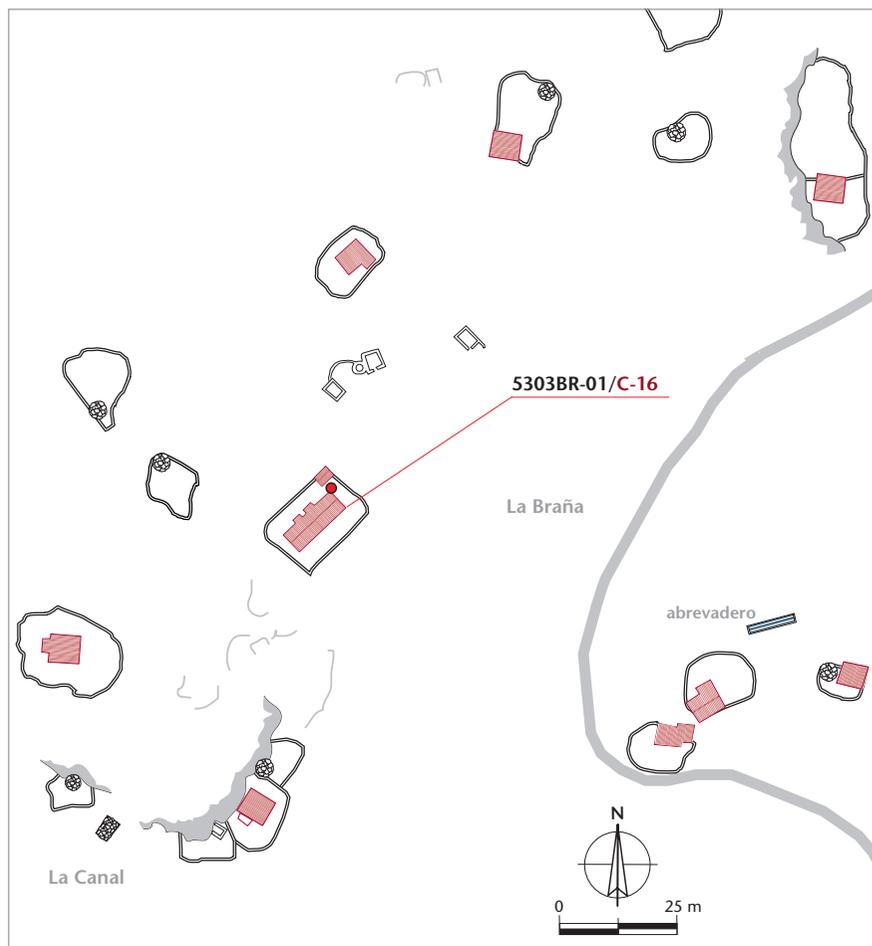
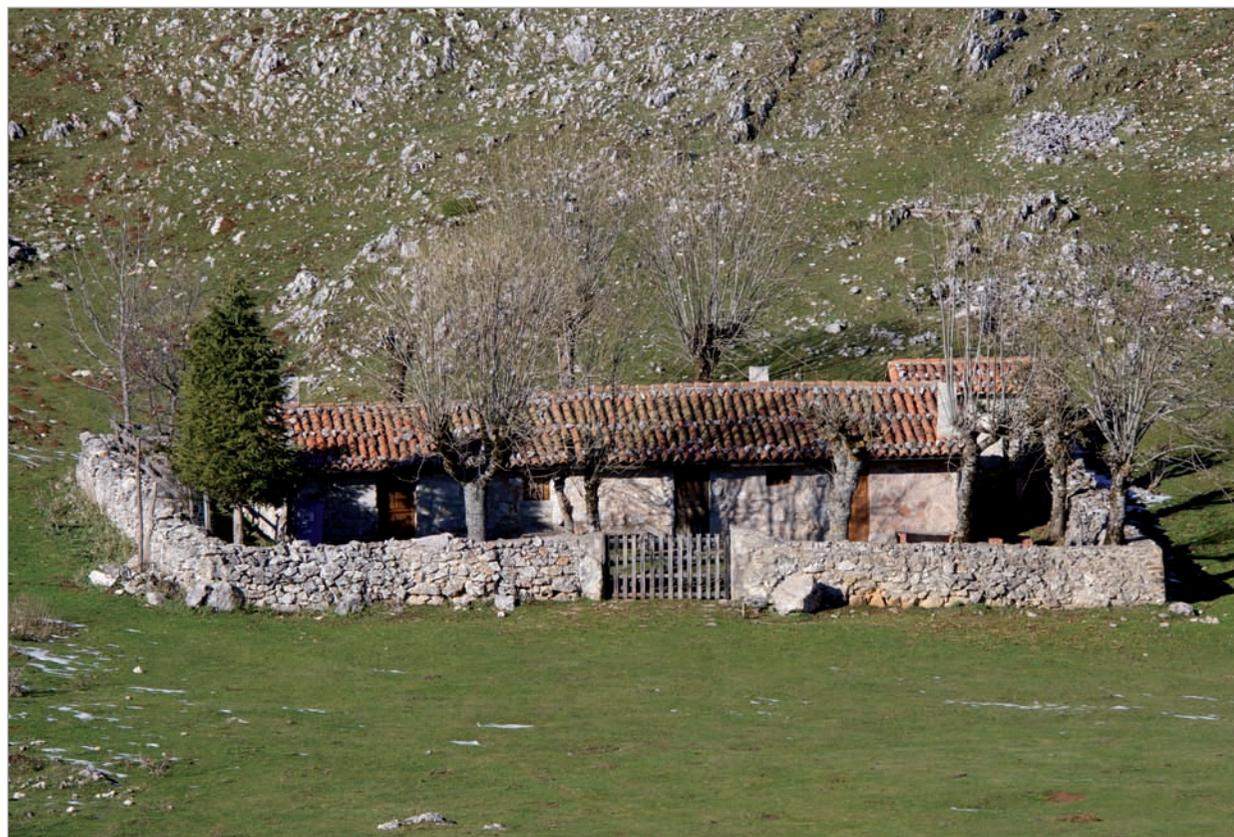
Construcción: *Cabanas de Terencio* [C-16]

Construcción de larga planta rectangular (15,80 x 5,50 m) y cerramientos de mampostería de piedra vista, con cubierta de teja a dos aguas. Agrupa tres cabañas adosadas en hilera, con la fachada principal orientada al SE, integradas en un corral de forma oblonga de 218 metros cuadrados. El conjunto es producto de la transformación de una construcción original que agrupaba *cabana* y *establu* adosados, hoy integrada en la parte SO, a la que se le añadieron nuevos módulos hacia 1960. Actualmente cumplen función de *cabanas*, incorporando ventanas y cocinas con chimenea. En la parte posterior dispone de pequeños espacios adosados (leñera), que en un caso se trata de una pequeña construcción exenta [5303BR-01/C-17].

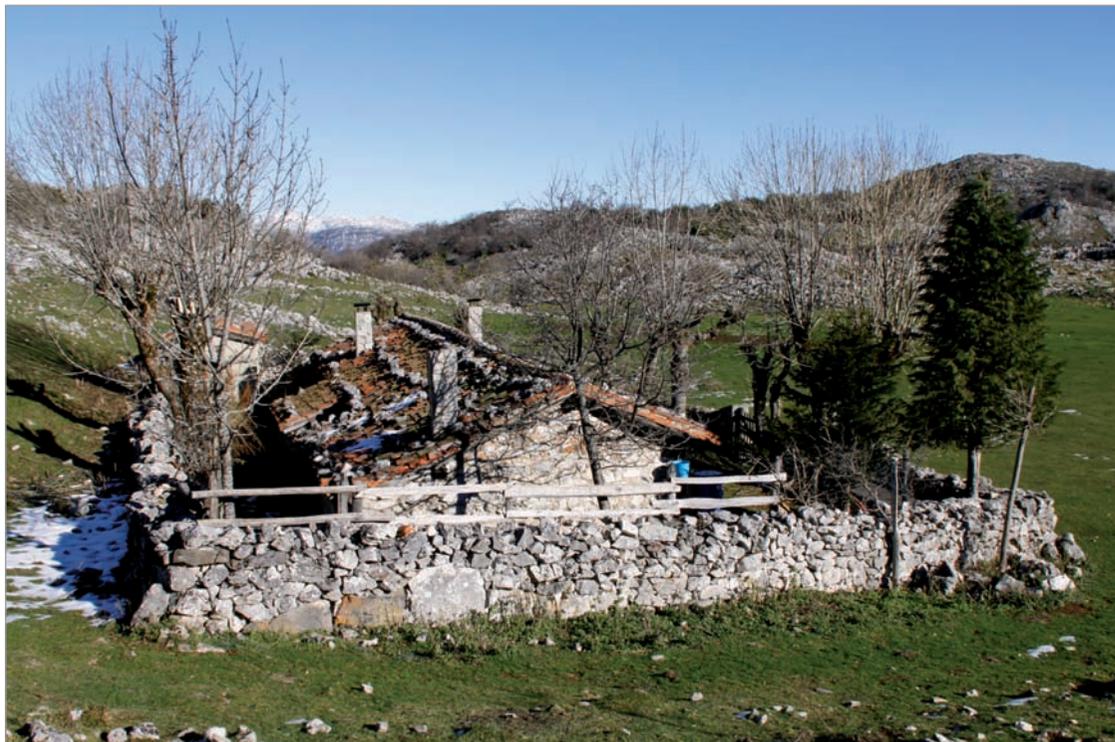
1

1. Las *Cabanas de Terencio* desde el lado SO. En primer término, la parte original de la construcción —*cabana* y *establu* adosados— que sería ampliada a comienzos de la década de 1960 dando como resultado el conjunto actual.

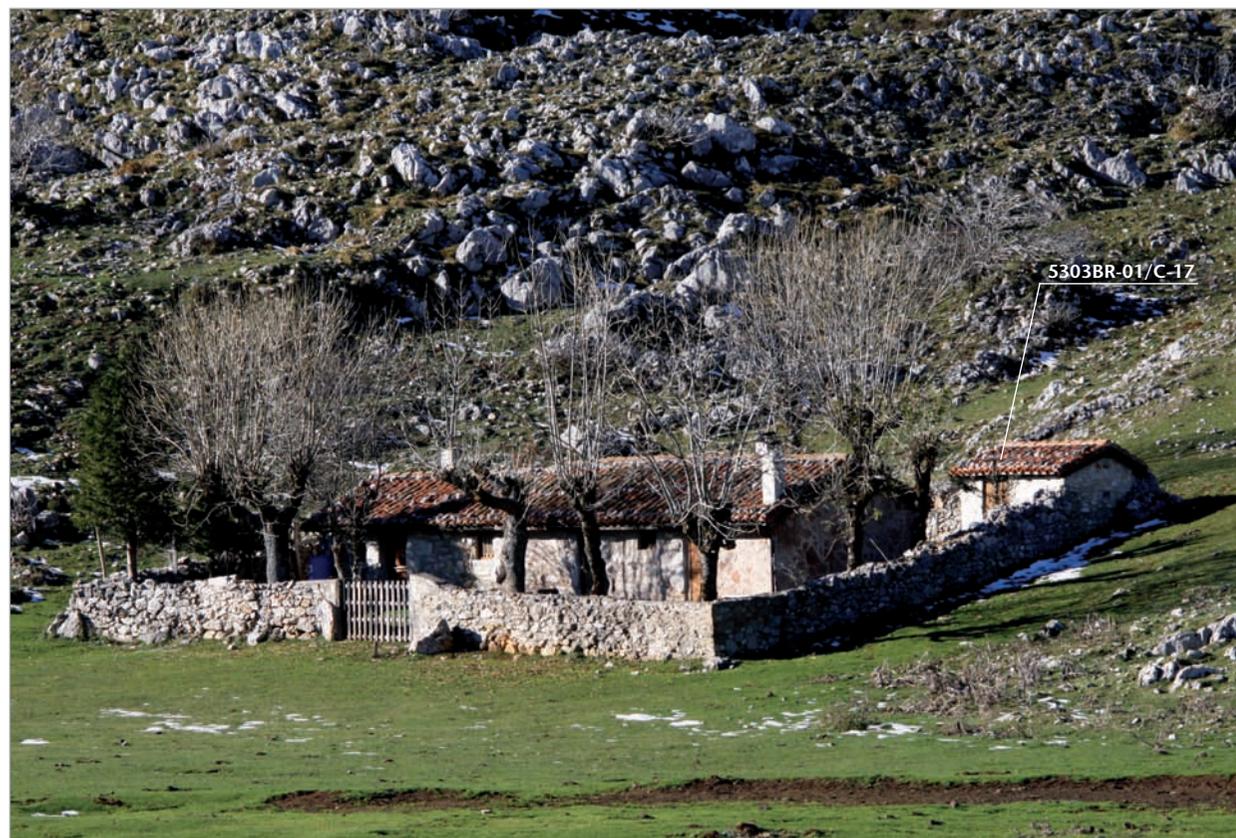
Pequeña construcción de planta subrectangular y cerramientos de fábrica revocados, con cubierta de teja a dos aguas. De moderna construcción y vinculada a las *Cabanas de Terencio* [5303BR-01/C-16], se ubica en el ángulo NE del corral. Se trata de la típica «caseta de aperos» y se utiliza básicamente como leñera.
