## BRAÑA DE CANL.LONGO (QUIRÓS)

Nº Catálogo: 5303BR-01

## ÍNDICE DE CONTENIDOS:

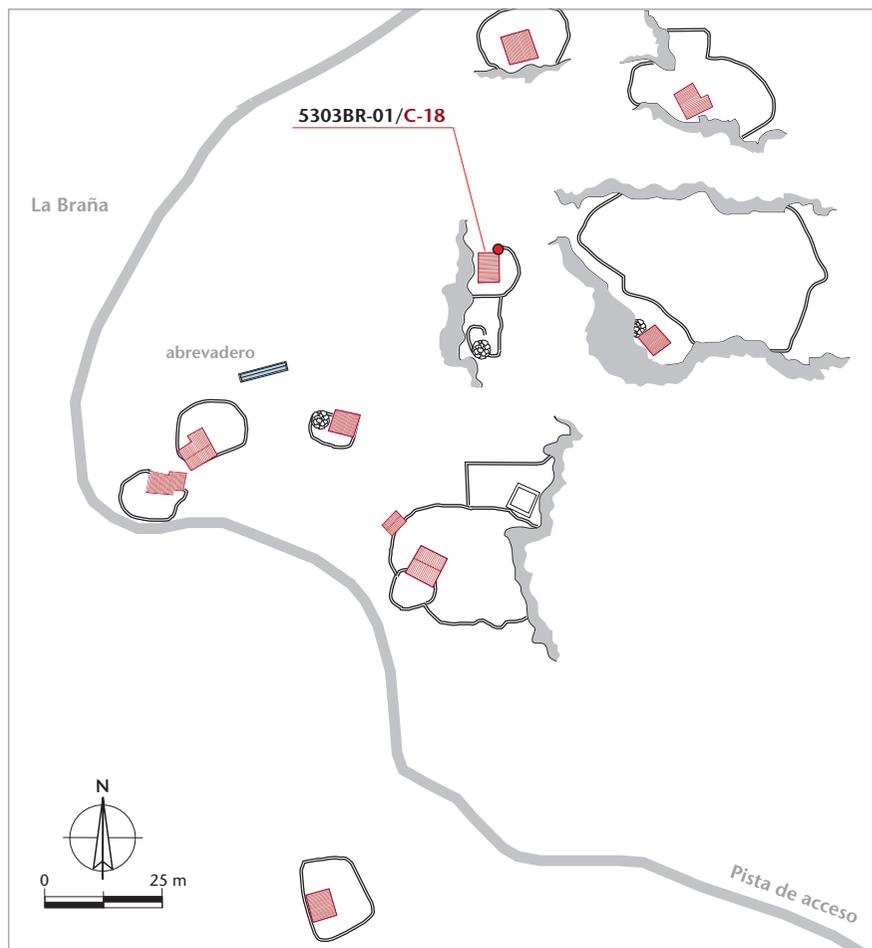
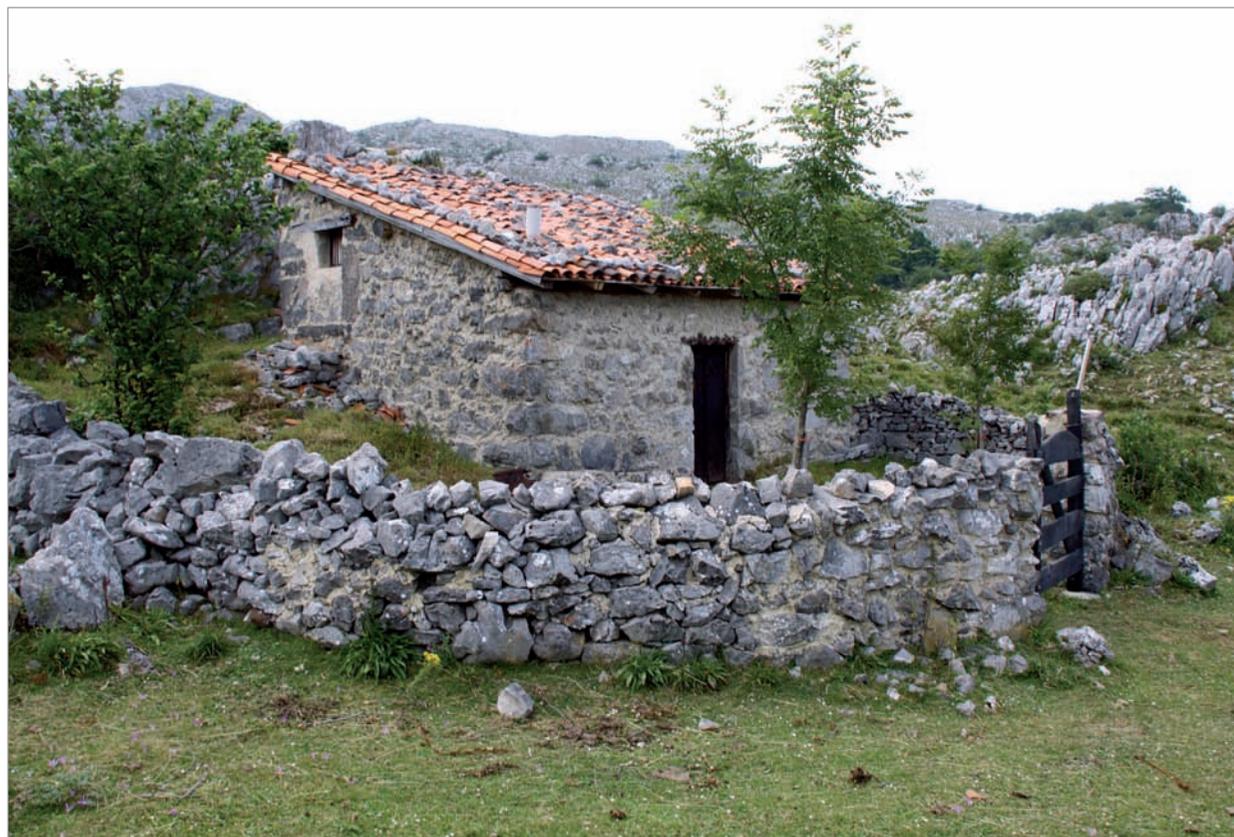
Construcción: *Cabanón de Tilano* [C-18]

Construcción de planta rectangular de 6 m de frente por 5 m de fondo, con cerramientos de mampostería de piedra y cubierta de teja a una aguada, estructurada sobre correas. Aprovechaba su asentamiento en pendiente, como es común en esta braña, para distribuirse interiormente en dos niveles: con la *cabana* para el vaquero arriba y el *establu* o *cuadra*, en la planta inferior. En la actualidad está reformada: la cuadra fue erradicada; la antigua entrada a la *cabana* se convirtió en ventano, se renovaron la cubierta y el tratamiento de la mampostería y se incorporó una cocina provista de elemental chimenea. La cabaña se integra en un *corral* cerrado de muro de 128 metros cuadrados.

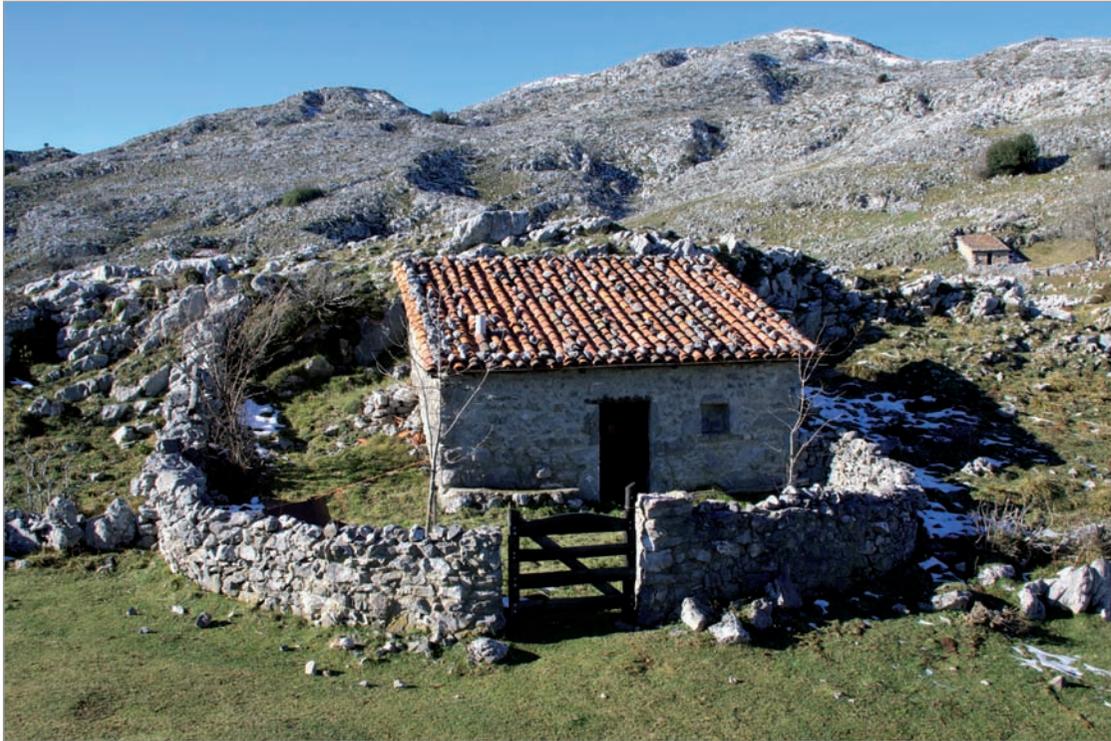
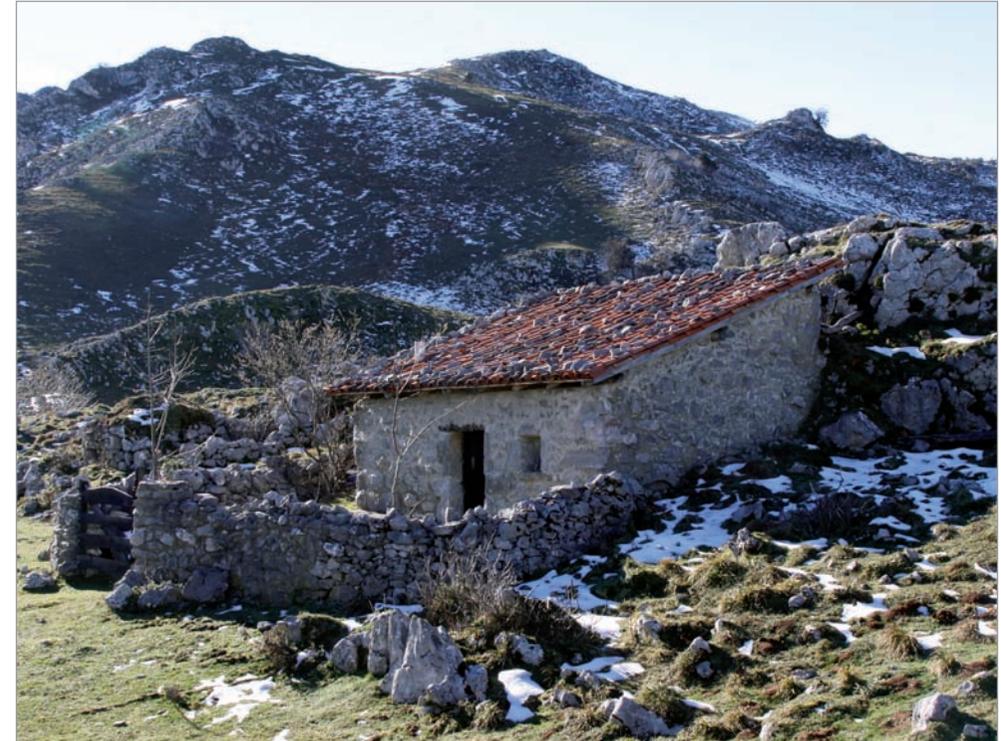
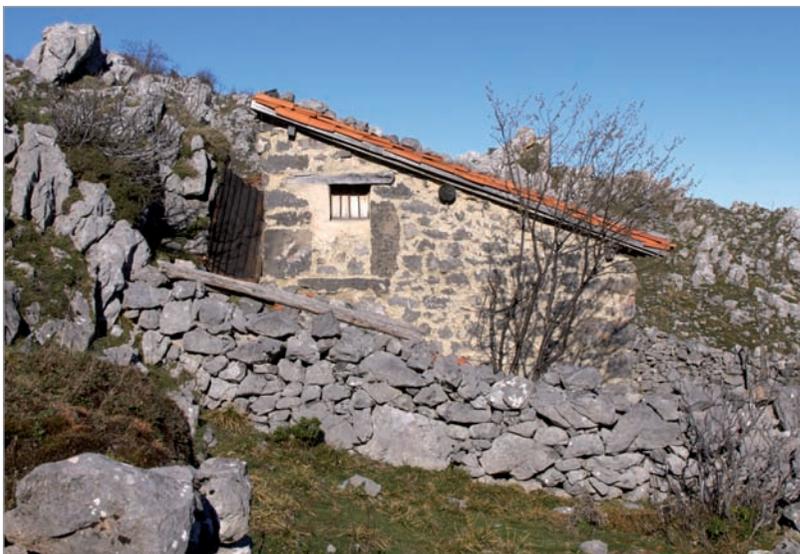
1. Vista general del *Cabanón de Tilano* desde el este, integrado en un corral cercado de muro.
2. Tiene cerramientos de mampostería de piedra caliza rejuntados con mortero y cubierta de teja del país a un agua. En la fachada lateral se pueden apreciar las testas de las correas que conforman la estructura.
3. Asentado en ladera organizaba el interior en dos niveles: arriba, la *cabana* o habitáculo para el vaquero y, abajo, el *establu* o cuadra. Su uso actual exclusivamente como *cabana* motivó la clausura de la puerta de acceso a este espacio, transformada en ventana, y la instalación de cocina en el piso bajo habilitando una chimenea elemental para la evacuación de humos.

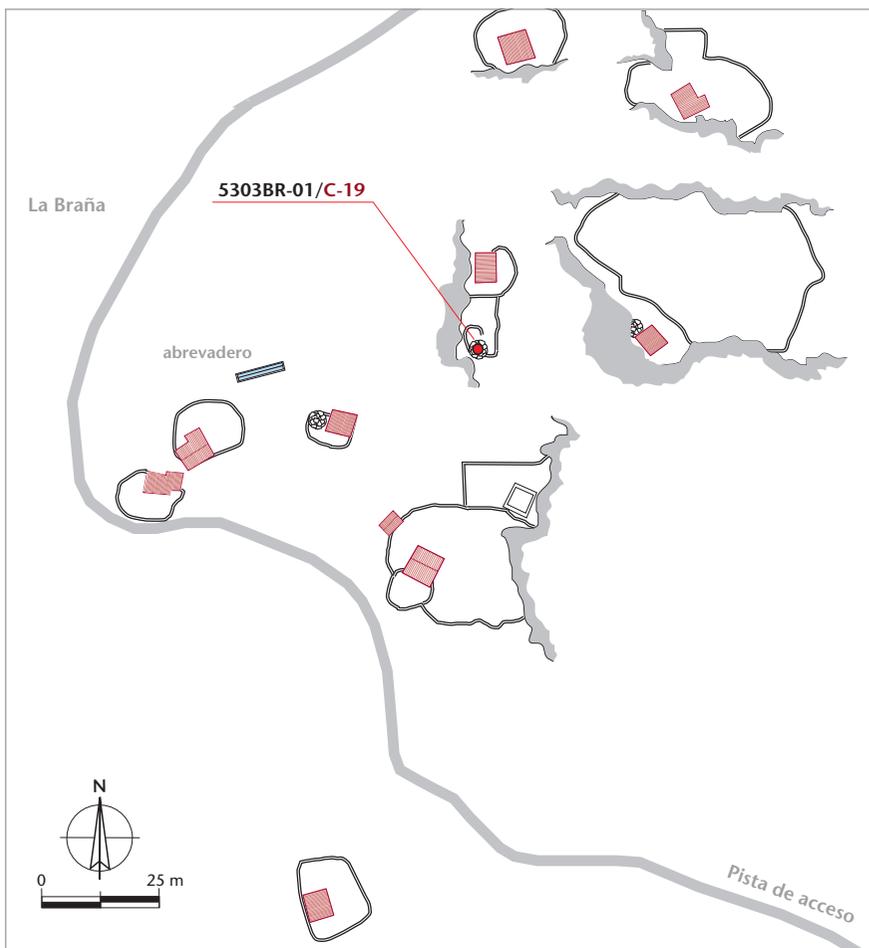
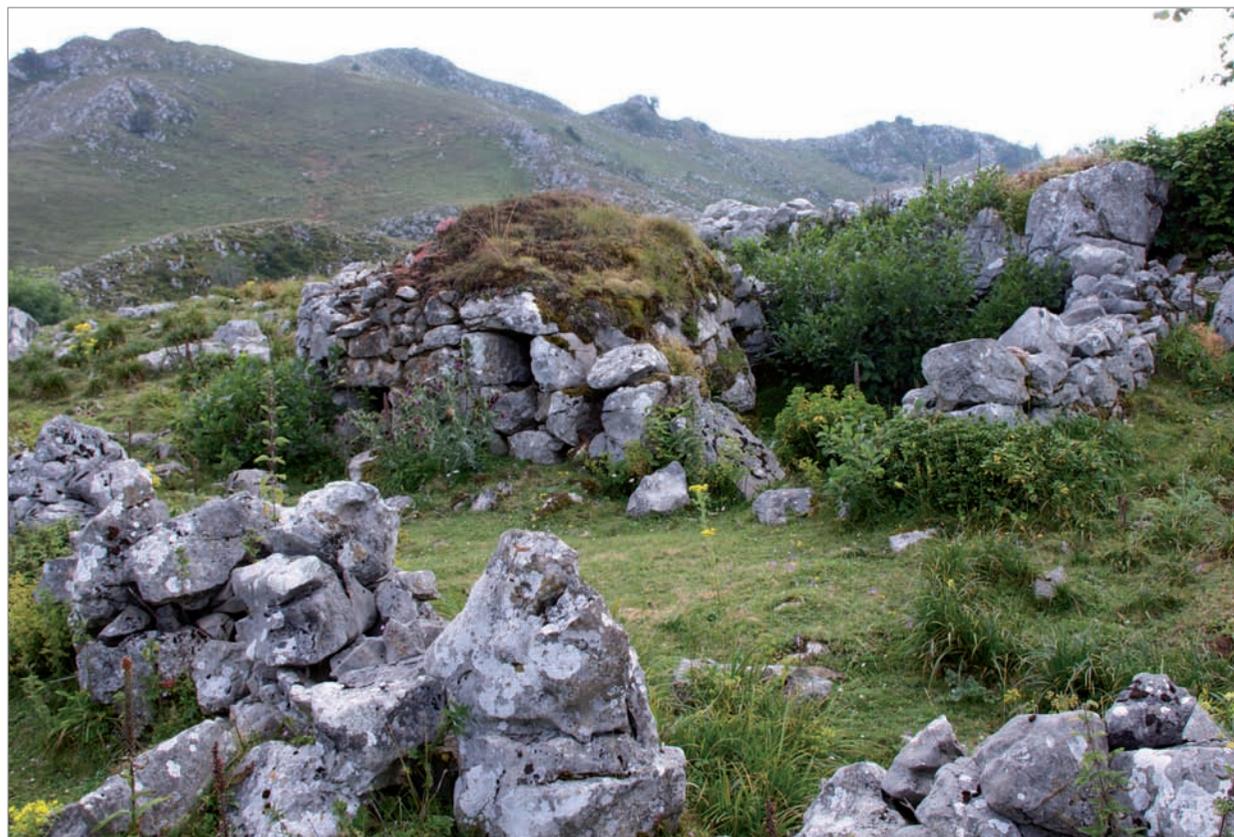
Construcción: *Vel.lar de José* [C-19]

*Vel.lar* de planta circular y unos 3,50 m de diámetro exterior. Presenta cerramientos de mampostería de piedra en seco y cubierta adintelada en falsa bóveda por aproximación de hiladas, que se cubría exteriormente con *tapinos* (tepes) para garantizar su estanqueidad. Se asienta contra el talud de manera que el espacio interior está parcialmente excavado en el terreno, disponiendo como único hueco de la puerta, con orientación este. Cumplía la función de cuadra para los *xatos* o terneros, estando en la actualidad fuera de uso, disponiendo de un *rebate* o pequeño corra anexo utilizado antiguamente como *gotsera* (para los cerdos). El *vel.lar* se ubica en el interior de un pequeño corral de unos 86 metros cuadrados cercado de muro.

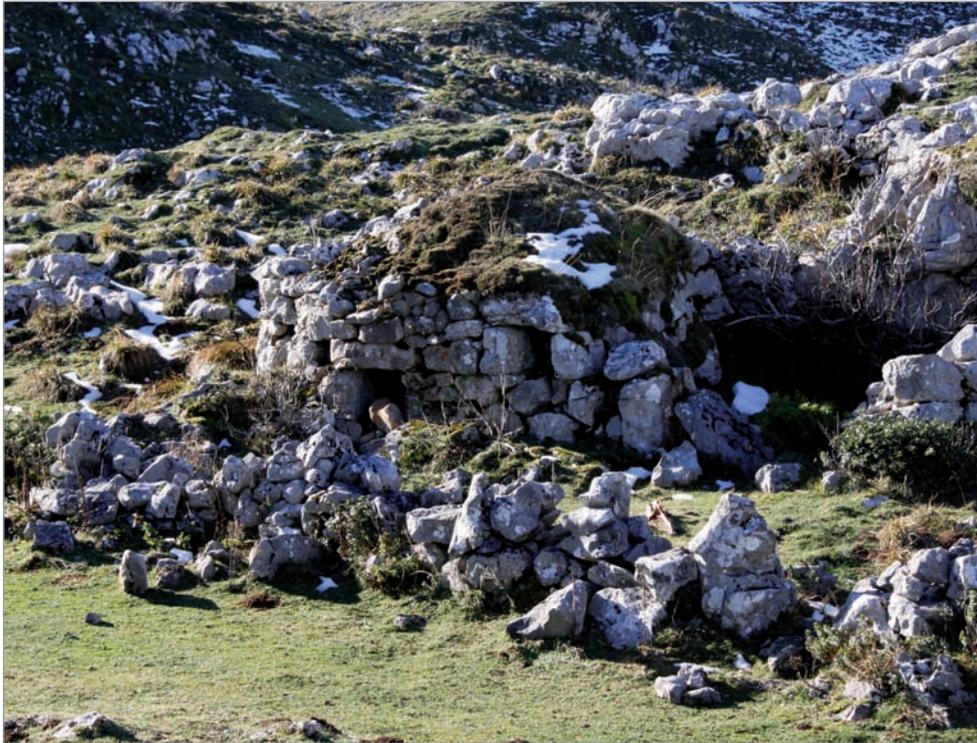
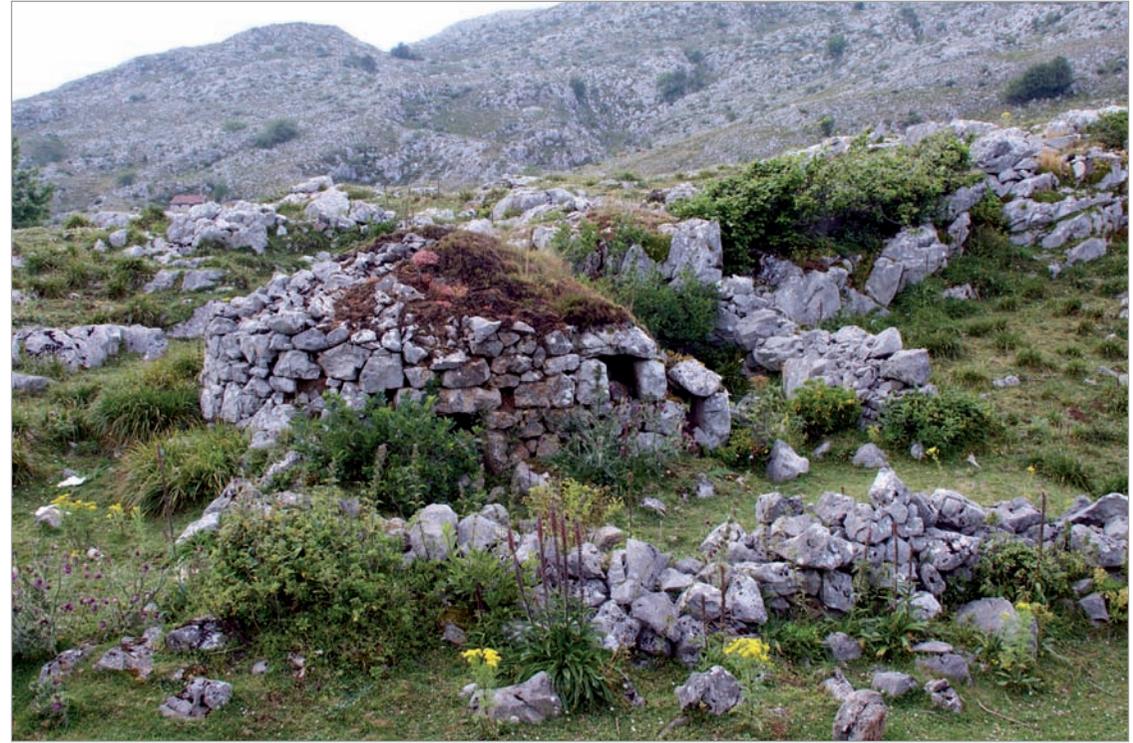
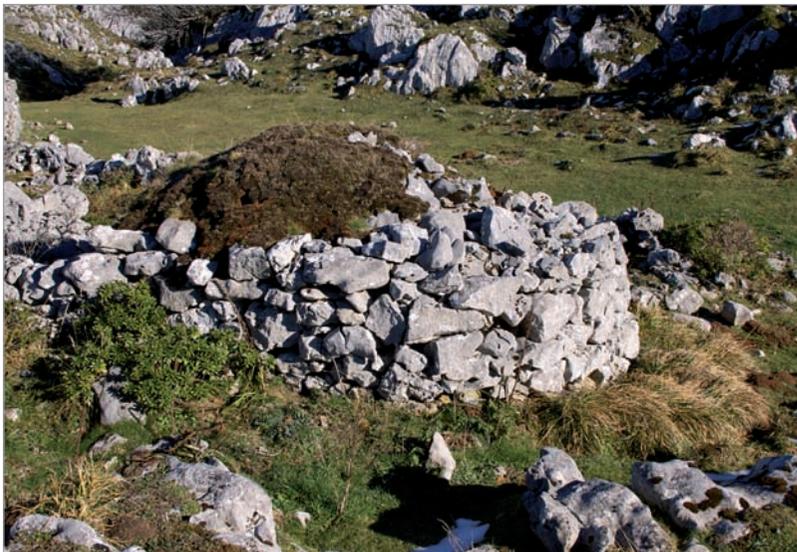
1. Conjunto del *Vel.lar de José* desde el lado este. Podemos apreciar la mampostería, poco cuidada, de piedra caliza en seco, lo que unido a su pérdida de función contribuyó a la situación actual de ruina parcial.
2. Se integra en un pequeño corral cerrado de muro, hoy muy arrasado. Adosado al volumen del *vel.lar*, en el lado norte, un *rebate* o pequeño corral cercado de muro cumplía en otro tiempo funciones de *gotsera* o cubil para los cerdos.
3. Vista posterior. La cubierta, de aspecto semiesférico, se estructura en falsa bóveda mediante hiladas de *l.lábanas* adinteladas, disponiendo exteriormente una capa de *tapinos* (tepes) para impermeabilizarla totalmente. El *vel.lar* se asentaba en pendiente, de manera que la parte posterior aparece integrada en la ladera.

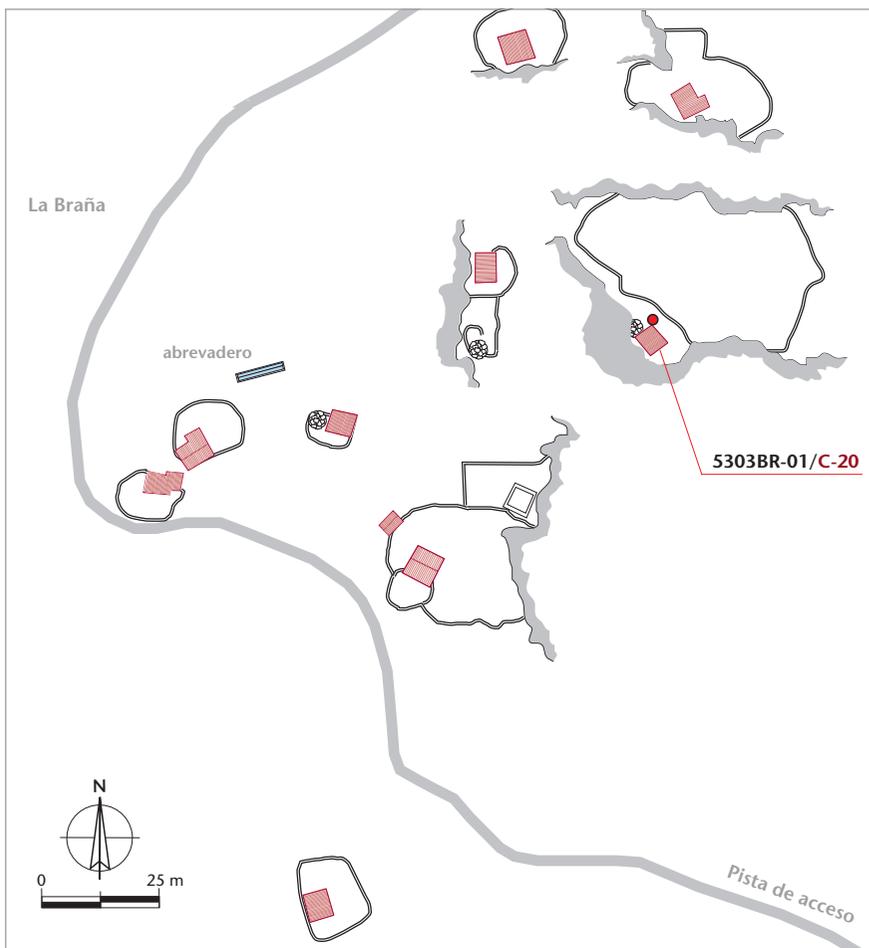
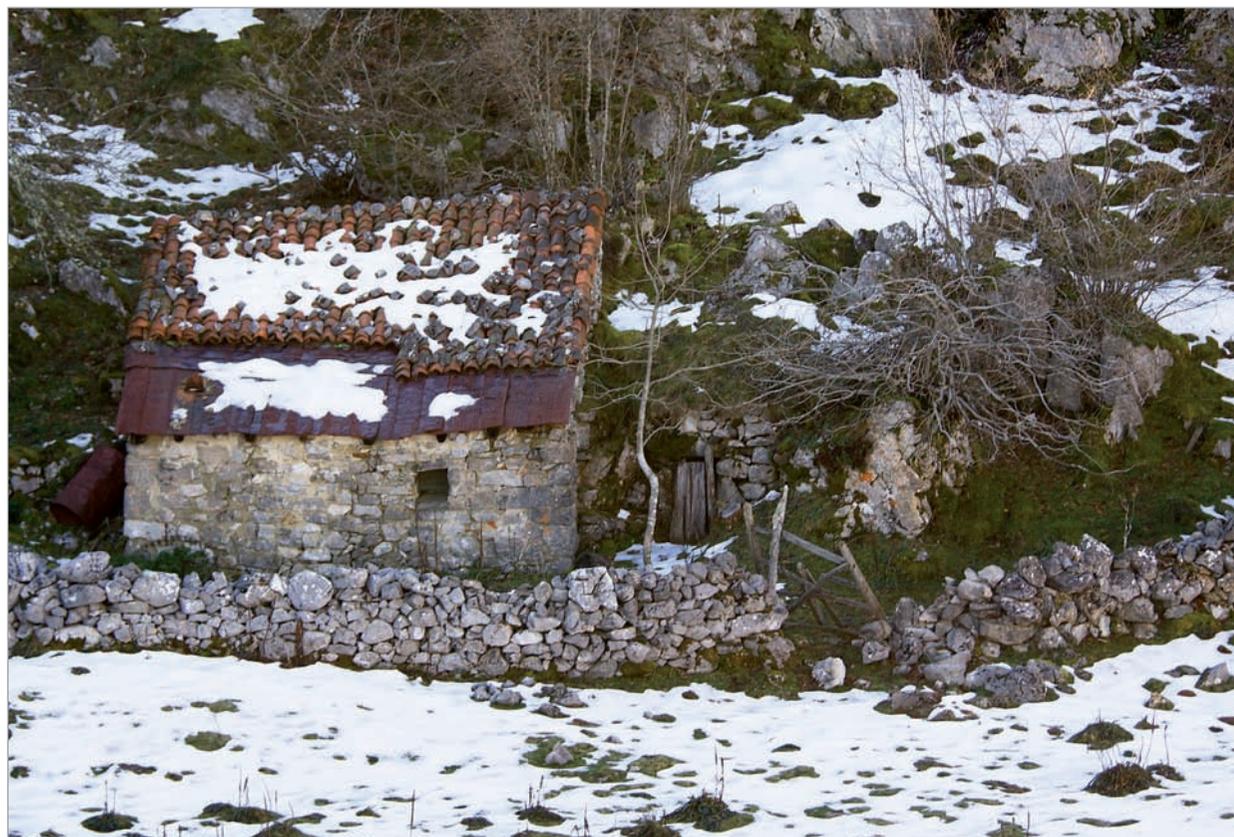
Cabanón de los del Molinón [C-20]

Planta	Cerramientos	Huecos	Alturas	Espacios int.
Rectangular	Mampostería de piedra	2 puertas, 2 ventanos	2 (en talud)	2
Cubierta: morfología	Materiales	Estructura	Elementos anexos	
A un agua	Teja y chapa de hojalata	Correas	Corral y <i>vel.lar</i>	
Uso tradicional	Uso actual	Valor del elemento	Estado de conservación	
Cabaña y cuadra	Cabaña y cuadra	Interesante [4/7]	Deficiente

Construcción de planta subrectangular (5,80 x 5,40 m) y cerramientos de mampostería de piedra, con cubierta de teja y chapa de hojalata a un agua, estructurada sobre correas. Se asienta en pendiente conformando interiormente dos niveles, con la *cabana* para el vaquero arriba y el *establu* o cuadra, en la planta inferior. Una puerta en el lado NO nos introduce en la cuadra y, en la fachada opuesta, en la cota alta del talud, otra puerta —hoy clausurada— daba acceso a la *cabana* o habitáculo para el vaquero. Dos pequeños ventanos en las fachadas NE y SE proporcionaban algo de aire y luz a estas estancias. En un espacio contiguo, una oquedad en la peña complementada con muro de mampostería es aprovechada como *vel.lar*.

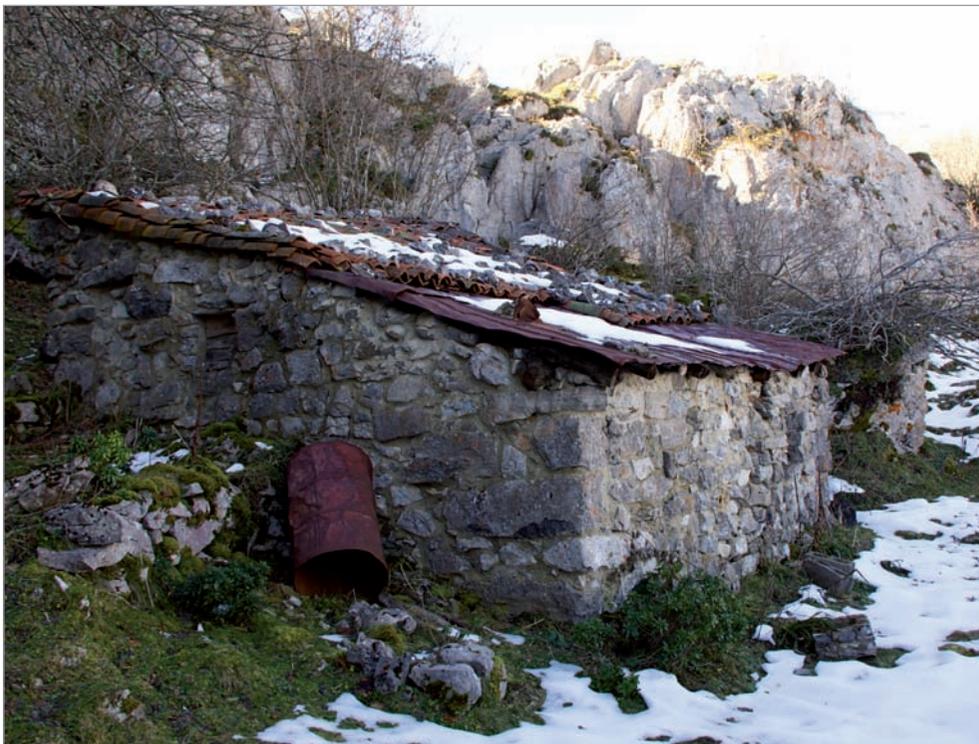
1

1. Vista del *cabanón* desde el SE. En ese lado, en la cota alta de la pendiente, podemos ver la antigua puerta de acceso a la *cabana* del vaquero, hoy clausurada. A su derecha, un pequeño ventano que iluminaba dicha estancia.

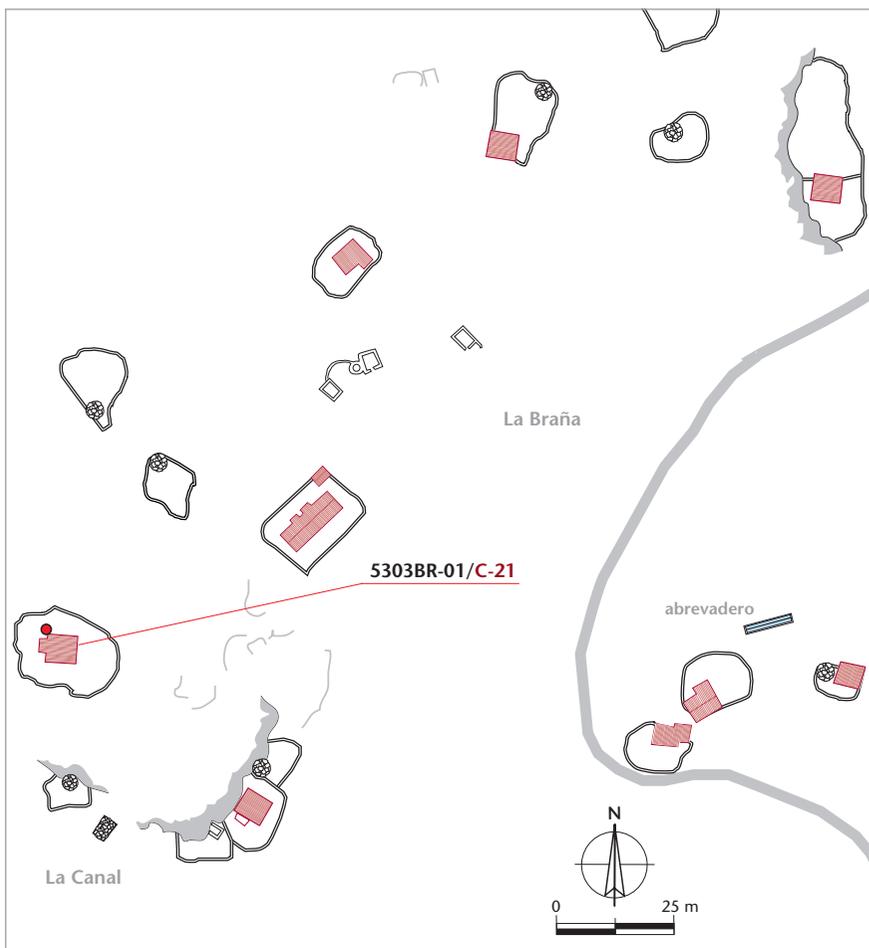
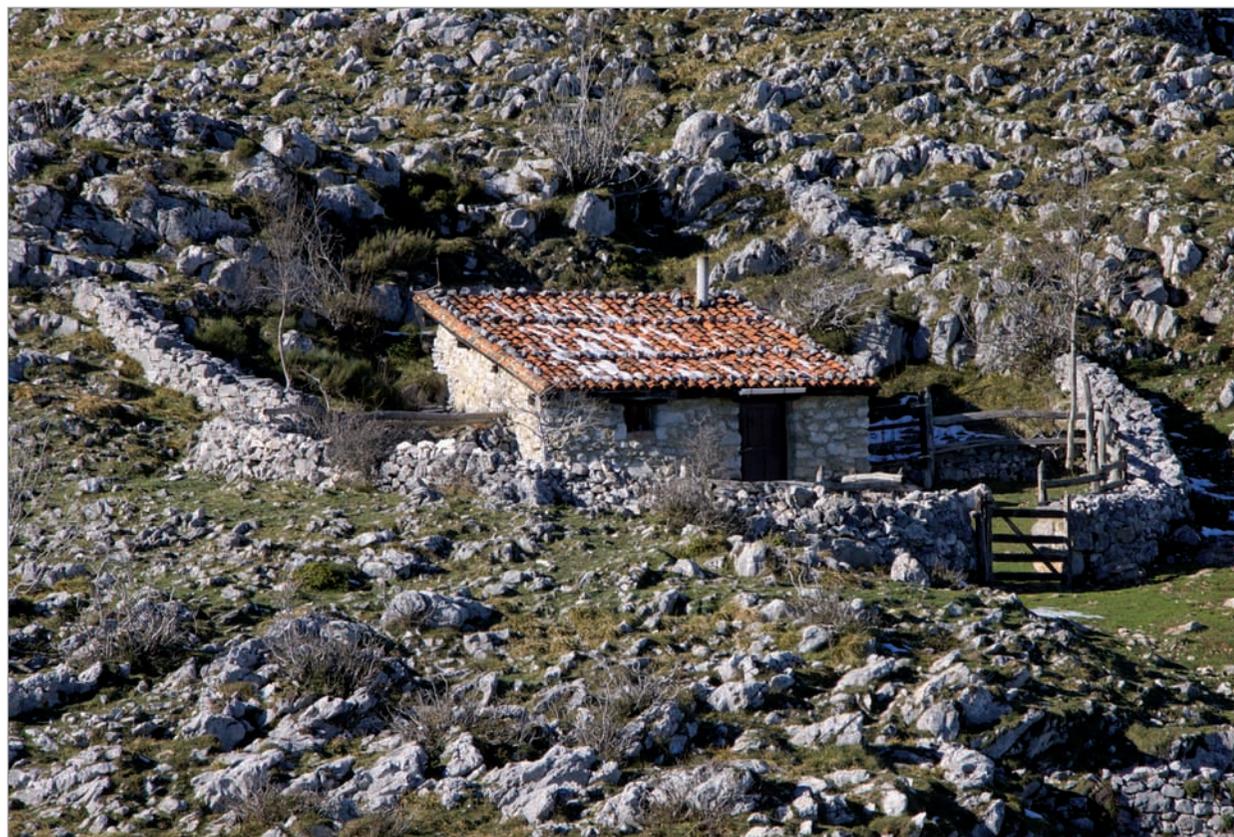
Cabanón de Ángel de Casanueva [C-21]

Construcción de planta cuadrada (6 x 6 m) y cerramientos de mampostería de piedra caliza, con cubierta de teja a una aguada estructurada sobre correas. Se asienta en pendiente y se distribuía interiormente en dos niveles, con la *cabana* para el vaquero arriba y el *establu* o cuadra, en la planta inferior. Hoy cumple exclusivamente función de *cabana* por lo que se introdujeron algunas reformas: se renovó la cubierta, la mampostería se rejuntó con mortero, se abrió un ventano, se instaló canalón sobre la puerta y una elemental chimenea, y se habilitó un pequeño espacio cubierto (almacén, leñera...) en la parte posterior. El *cabanón* se integra en un *corral* cerrado de muro contra el talud, de 228 metros cuadrados.

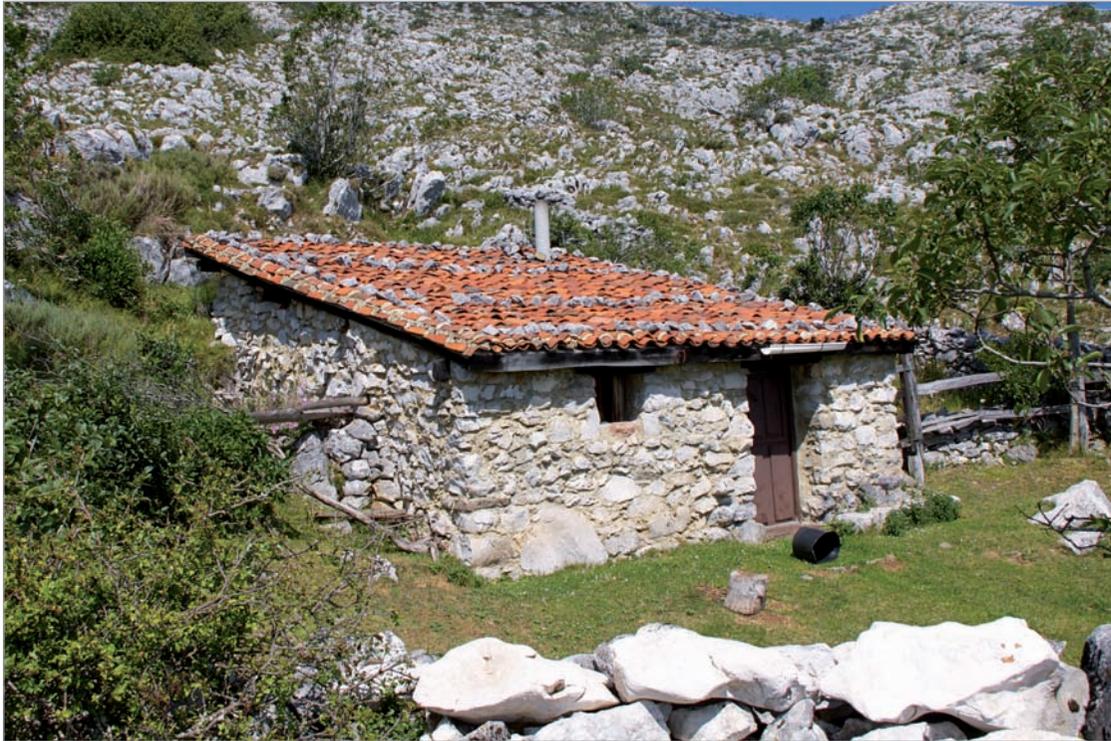
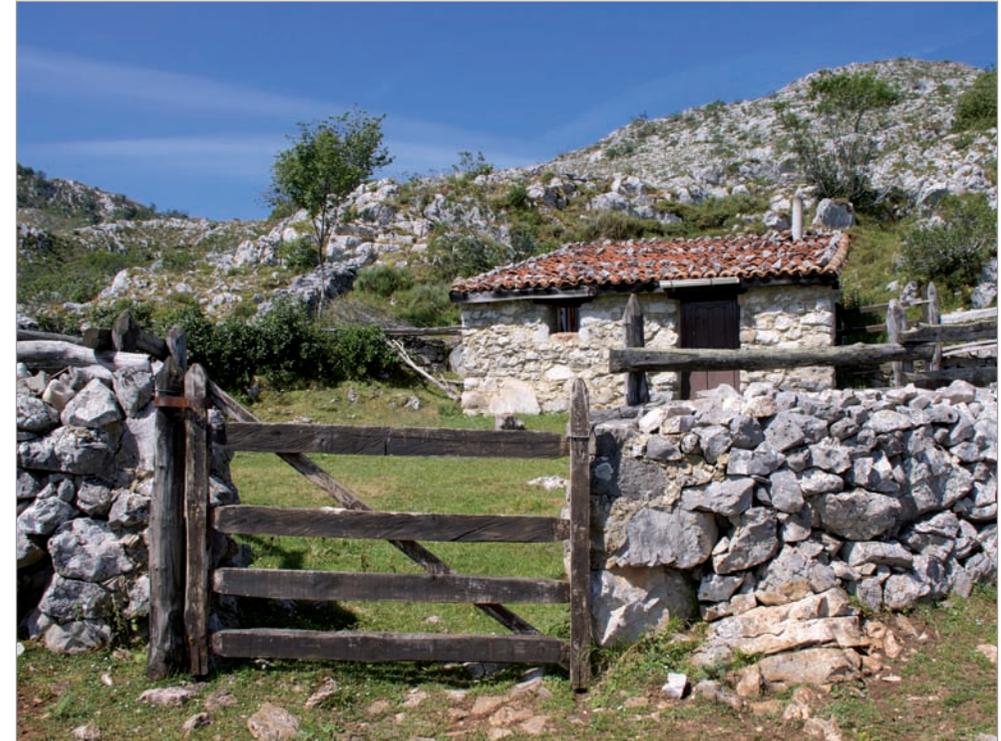
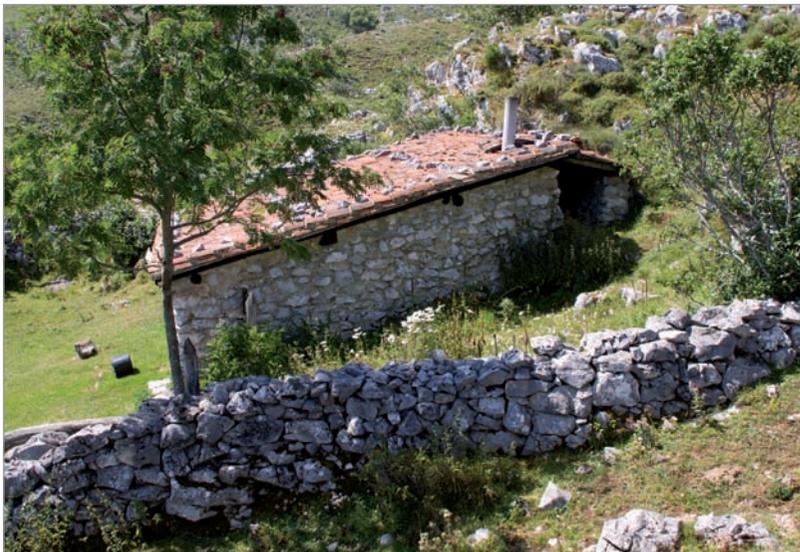
1. El *cabanón*, actualmente en uso exclusivamente como *cabana* para el vaquero, con la fachada principal orientada al este. Su actual función conllevó algunas pequeñas reformas.
2. El *cabanón* se integra en un corral de forma oval, que utiliza como cierre los afloramientos calizos en la zona del talud, complementándose con *muria* de mampostería. En el lado este, una *cancel.la* da paso al interior.
3. Vista del alzado norte. La cubierta, de teja de fábrica a una aguada, se estructura sobre correas cuyas testas se acusan al exterior. Contra el talud, en la parte posterior del *cabanón*, se habilitó un pequeño espacio cubierto para almacén o leñera.

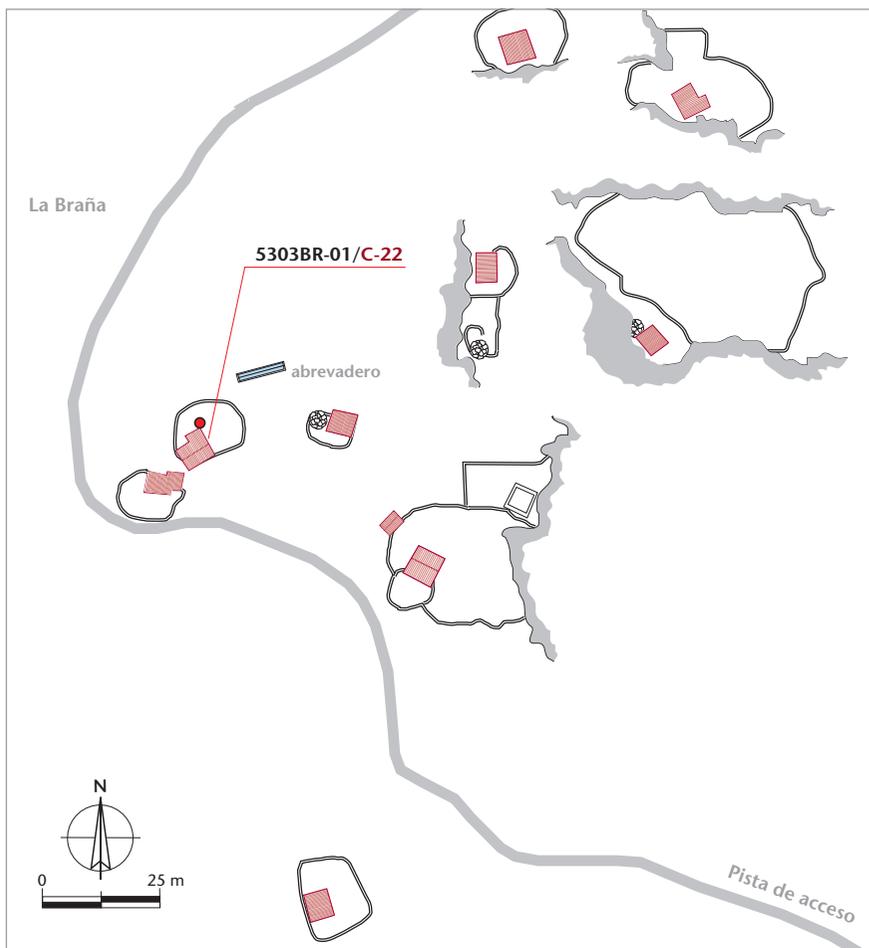
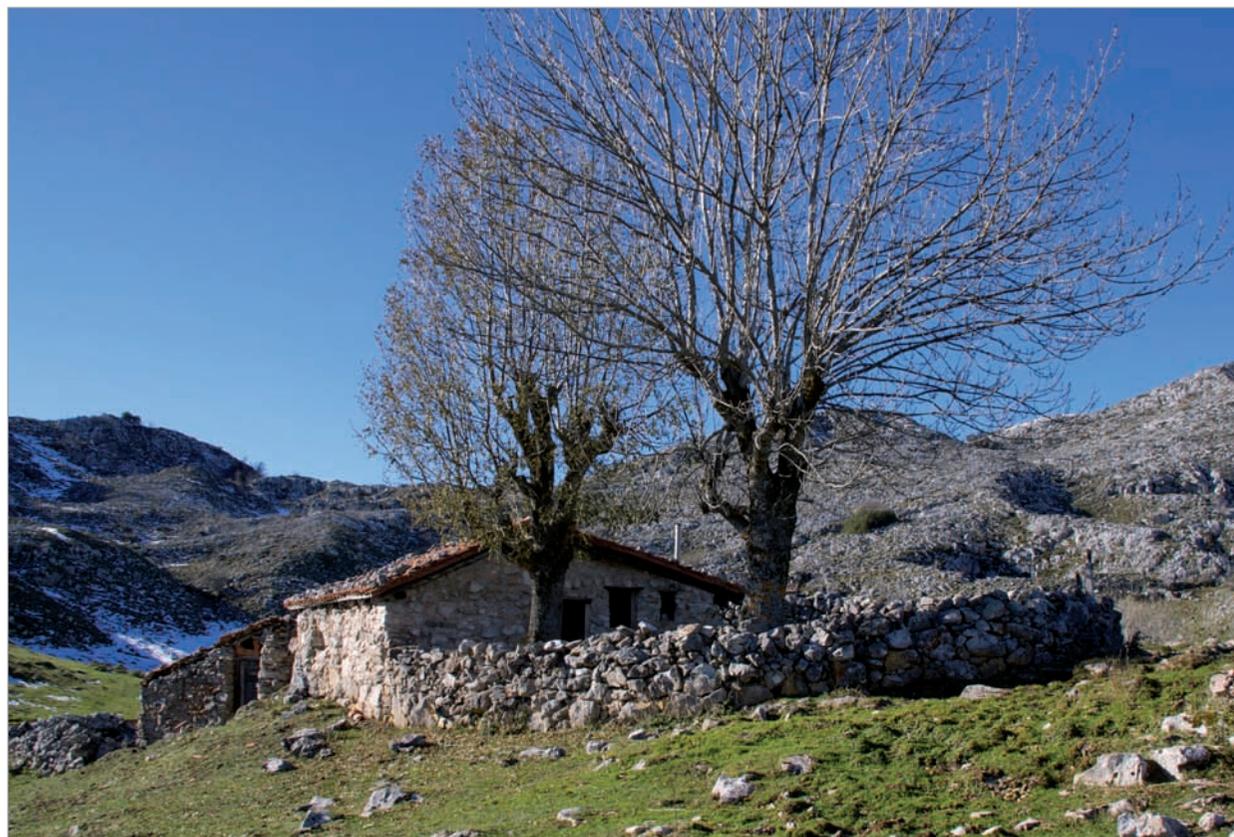
Cabana de Milio'l de los Tachos [C-22]

Construcción de planta en «L» de 7,30 m de frente y 6,40 m de fondo, desarrollada en un solo piso, con cerramientos de mampostería de piedra y cubierta de teja a dos aguas. Con la fachada principal en hastial, una única puerta sirve de acceso tanto al *establu* o cuadra, como a la *cabana* del vaquero, situada ésta en un pequeño espacio adosado a la derecha de la entrada. Los huecos —la puerta y un ventano—, se concentran en fachada, orientada al NE, siendo herméticos el resto de los alzados. La construcción se integra en un corral de 242 metros cuadrados.

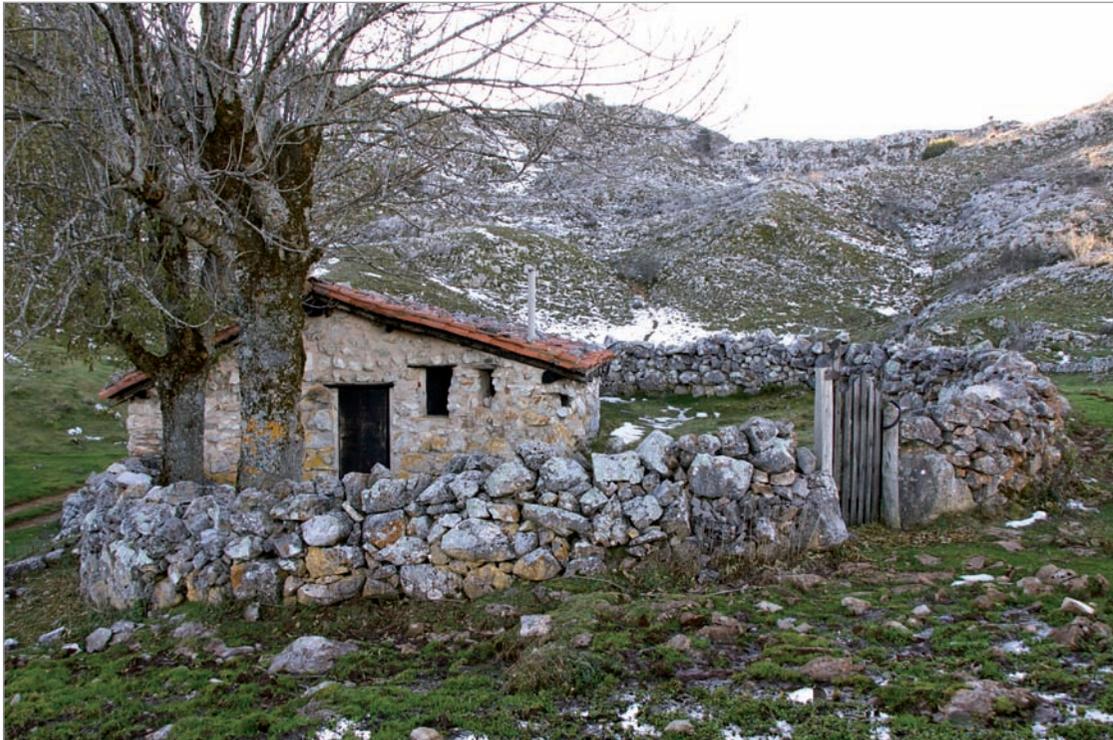
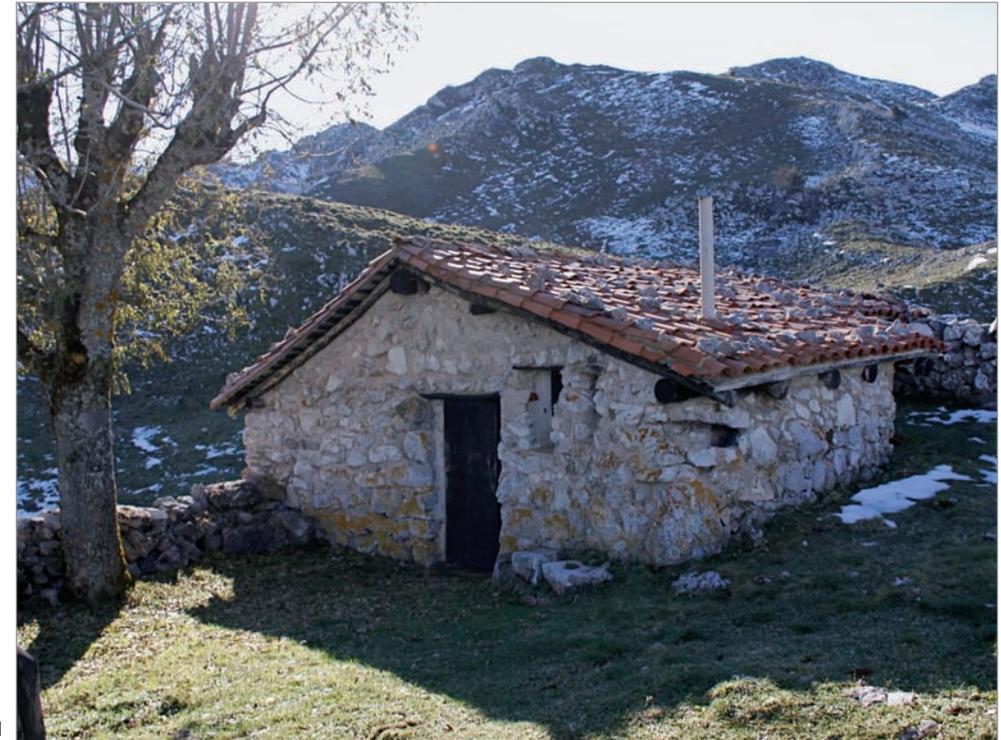
1-2. Vistas generales de la construcción con la fachada orientada al NE. La única puerta, abierta en el hastial, servía de acceso tanto al *establu* como a la *cabana* del vaquero.

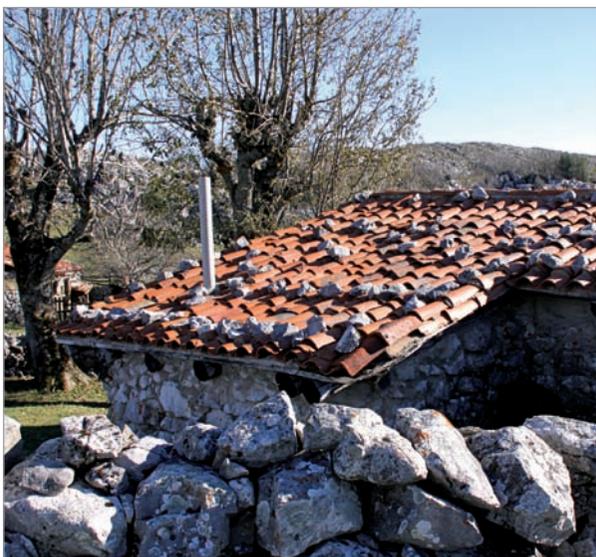
3. Vista exterior del volumen de la *cabana* adosada en la fachada NO, configurando para el conjunto de la construcción una planta en «L».

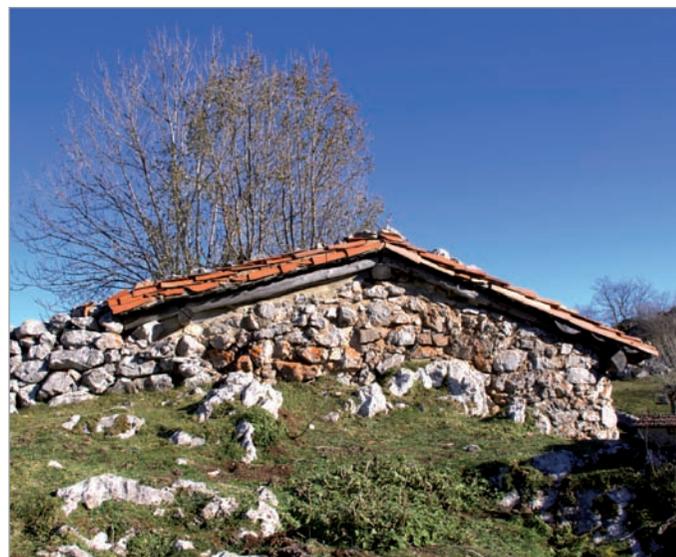
4. Alzado SO. A excepción de la fachada principal, el resto de los alzados son herméticos.

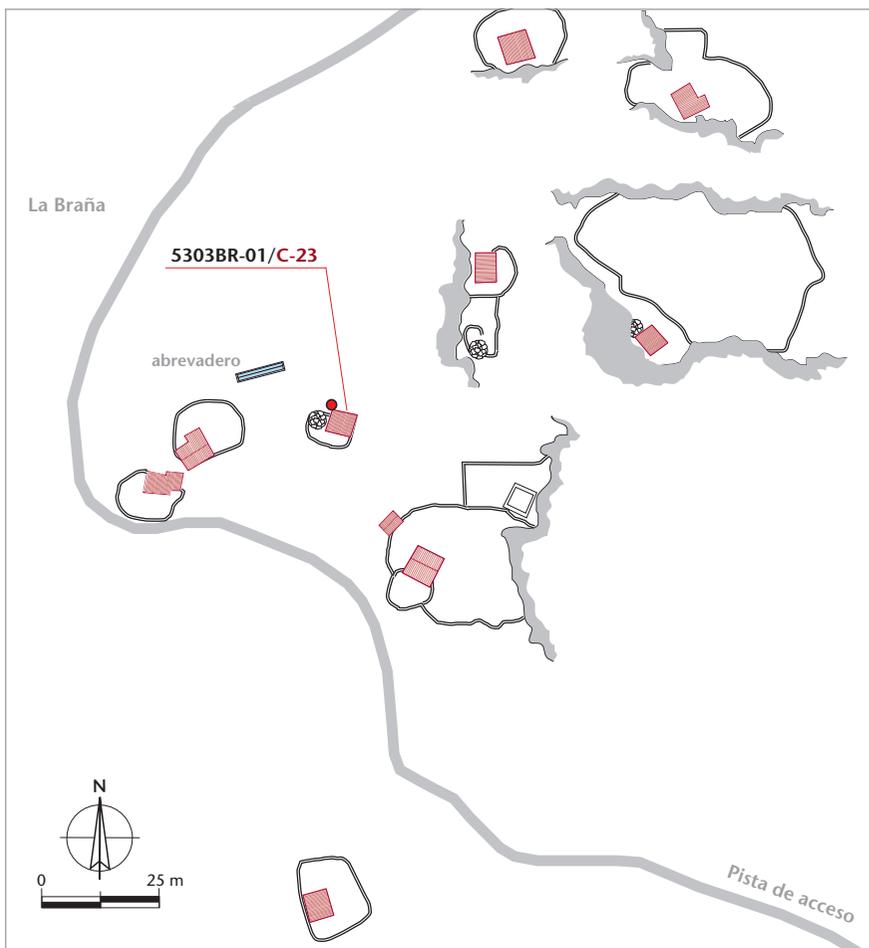
Cabana de los de Bautista [C-23]

Planta	Cerramientos	Huecos	Alturas	Espacios int.
Rectangular	Mampostería de piedra	1 puertas, 1 ventano	1	1
Cubierta: morfología	Materiales	Estructura	Elementos anexos	
A un agua	Teja	Correas	Corral y <i>vel.lar</i>	
Uso tradicional	Uso actual	Valor del elemento	Estado de conservación	
Cabaña y cuadra	Cabaña	Interesante [4/7]	Bueno

Construcción de planta rectangular (6 x 4,50 m) con cerramientos de mampostería de piedra caliza y cubierta de teja a una aguada estructurada sobre correas. Renovada profundamente en 1956, cumple actualmente función de *cabana* por lo que incorpora algunas reformas respecto a los modelos más tradicionales: la cubierta fue renovada, la mampostería se rejuntó con mortero de cemento, se abrió una ventana, se instaló canalón sobre la puerta, y una elemental chimenea. Los vanos se concentran en la fachada principal (SO), siendo los demás alzados herméticos. La *cabana* tiene como construcción auxiliar un *vel.lar* [5303BR-01/C-23b] integrándose ambas construcciones en un pequeño corral cerrado de muro.
