## BRAÑA DE CANL.LONGO (QUIRÓS)

Nº Catálogo: 5303BR-01

## ÍNDICE DE CONTENIDOS:

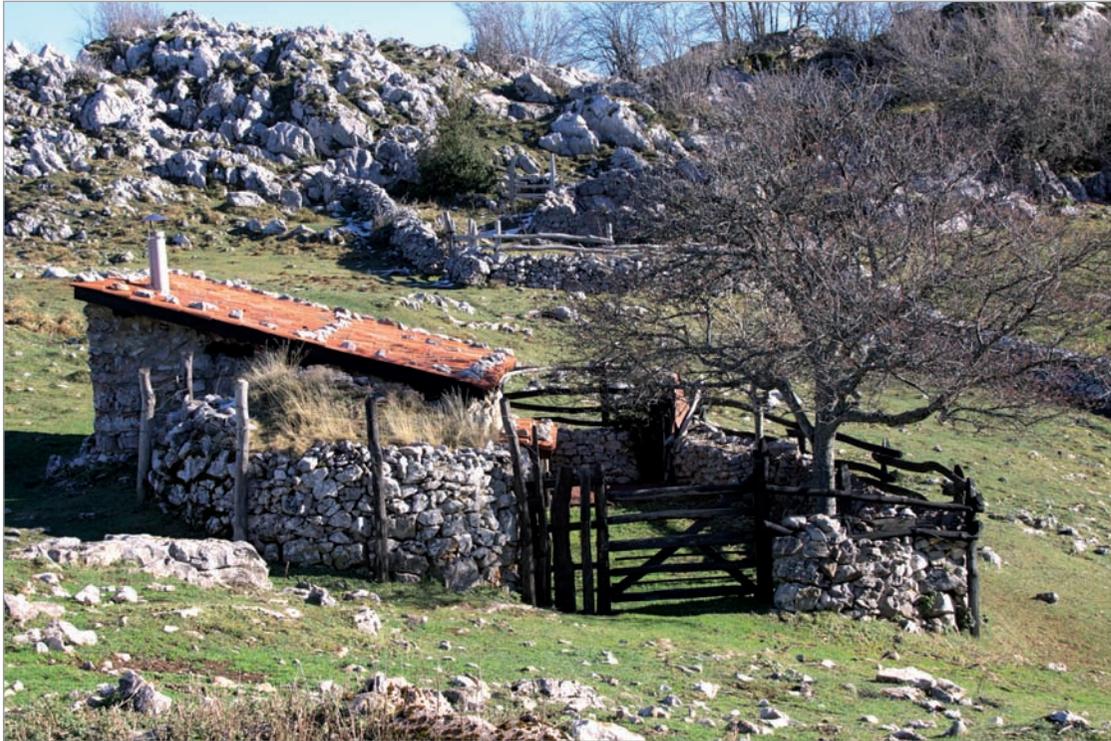
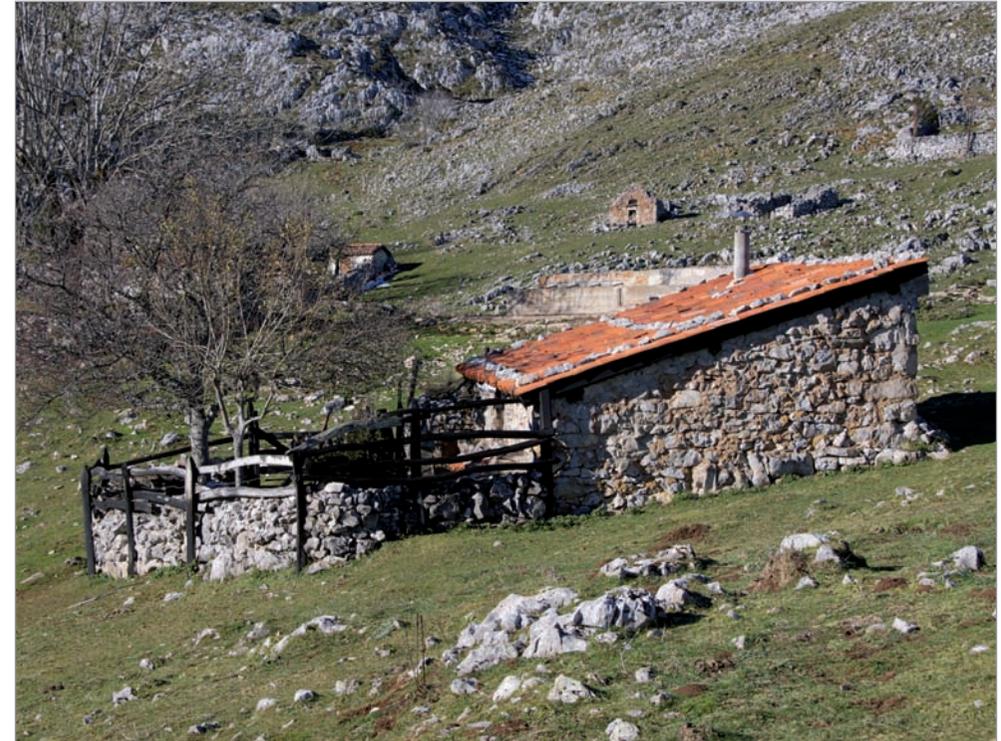
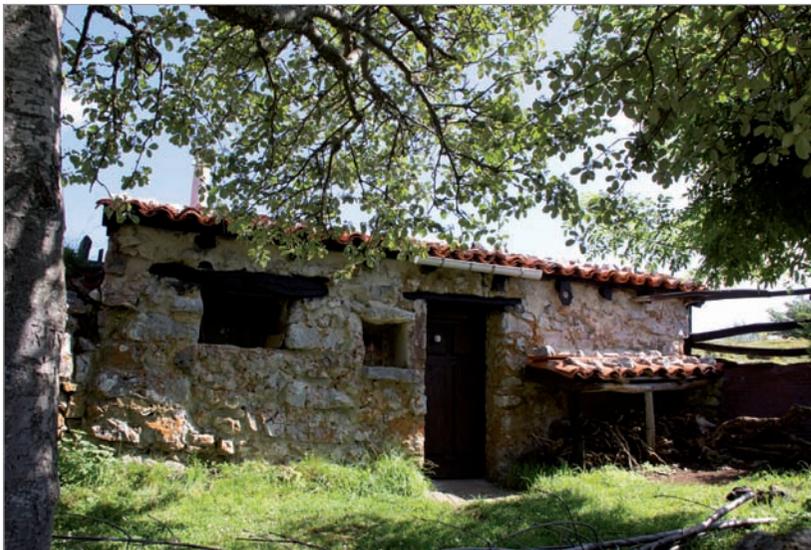
1. Vista de conjunto desde el lado oeste: en primer plano el *vel.lar* y al fondo la *cabana*, integrados ambos en un pequeño corral cerrado de muro.
2. Alzado desde el lado este. A excepción de la fachada principal, el resto de los alzados es hermético.
3. La construcción, dedicada exclusivamente a *cabana*, fue renovada incorporando elementos ajenos a los modelos más tradicionales, como la ventana, la chimenea, el canalón, etc.

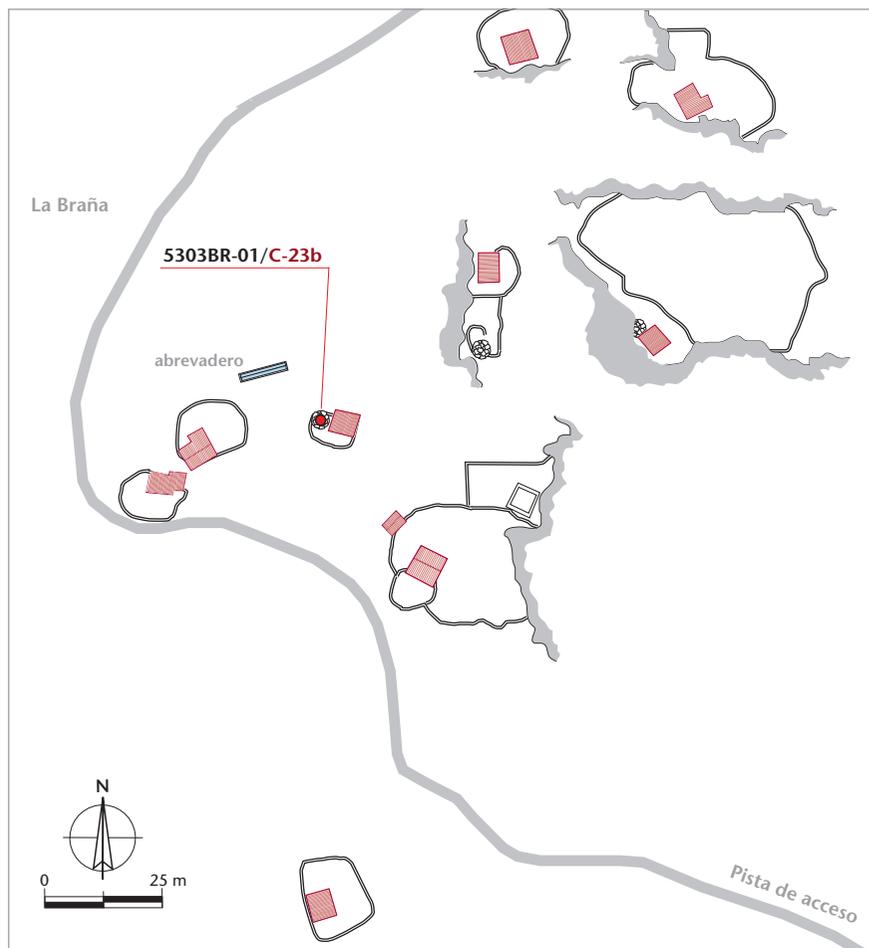
Vel.lar de los de Bautista [C-23b]

Planta	Cerramientos	Huecos	Alturas	Espacios int.
Circular	Mampostería de piedra	1 puertas	1	1
Cubierta: morfología	Materiales	Estructura	Elementos anexos	
Semiesférica	L.lábanas y tapinos	Falsa bóveda	Cabana y corral	
Uso tradicional	Uso actual	Valor del elemento	Estado de conservación	
Vel.lar	Almacén	Notable [5/7]	Bueno

Vel.lar de planta circular y unos 4 m de diámetro exterior, con cerramientos de mampostería de piedra en seco y cubierta adintelada en falsa bóveda por aproximación de hiladas. Ésta, de forma semiesférica, se recubre exteriormente con una capa de tapinos (tepes) para garantizar su impermeabilidad. Dispone como único hueco de la puerta, orientada al sur, y una hornacina, y cumplía tradicionalmente la función de cuadra para los xatos o terneros. Construcción complementaria vinculada a la cabana [5303BR-01/C-23], se asienta en el interior de un pequeño corral cercado de muro. Se encuentra en buen estado de conservación, siendo uno de los escasos ejemplos que conserva la carpintería de la puerta.

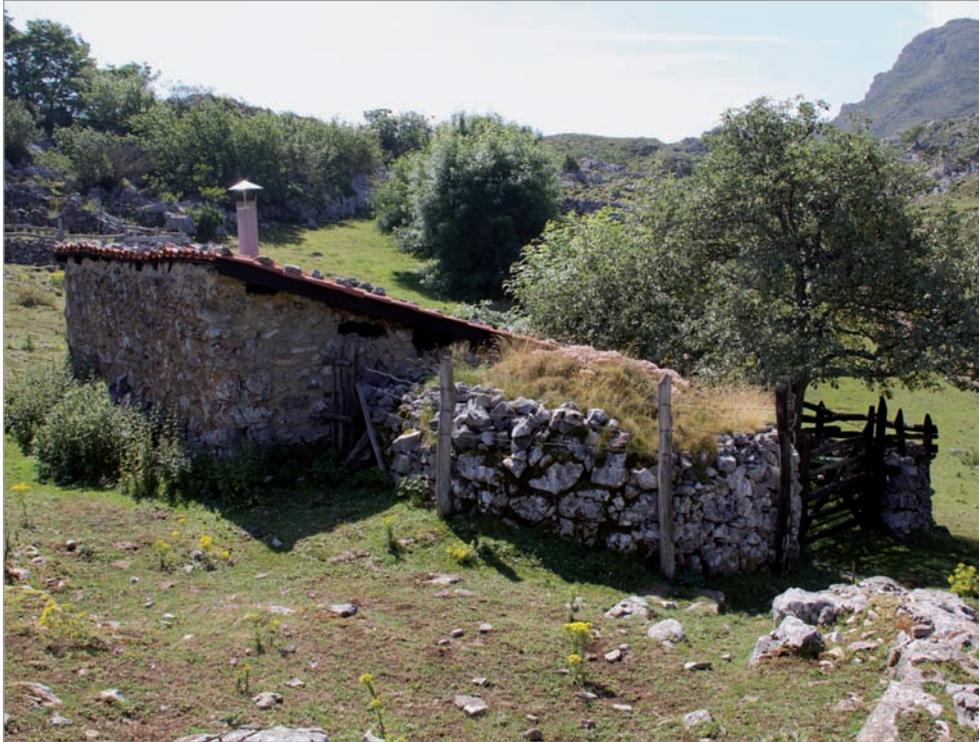
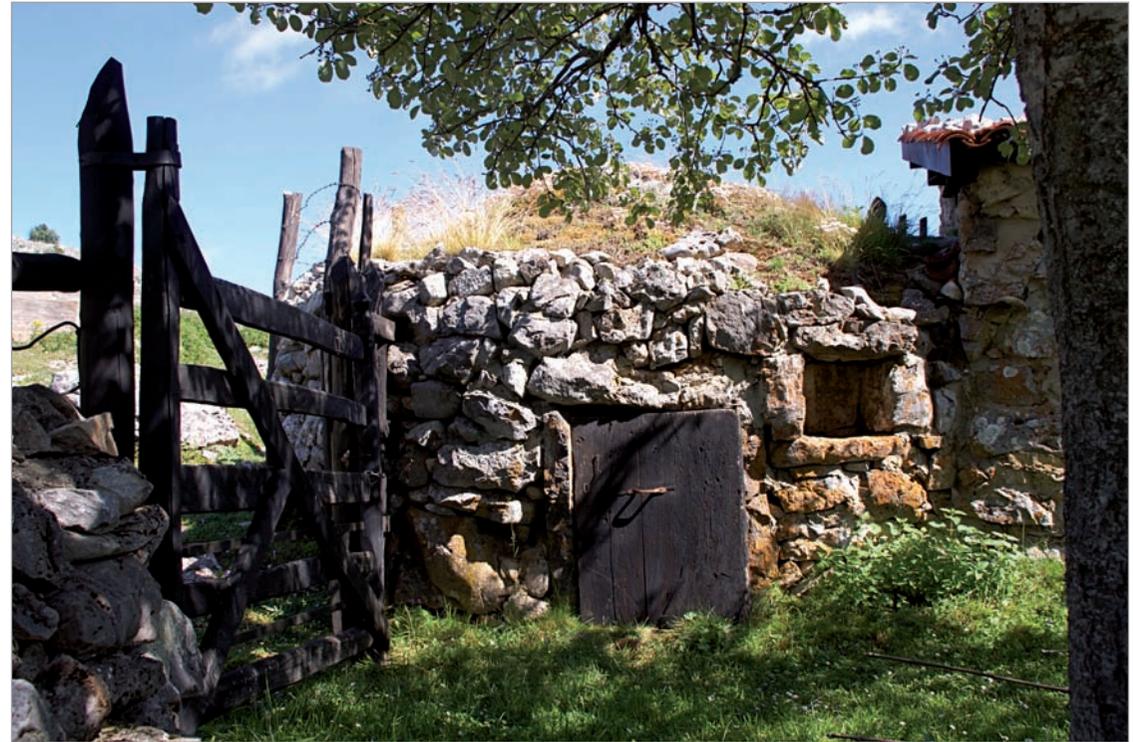
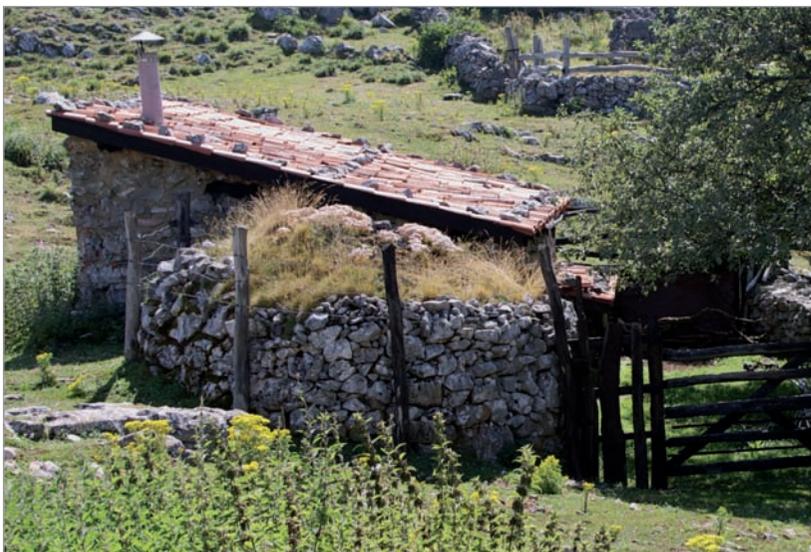
1. Vista desde el lado NO del *Vel.lar de los de Bautista*, al que se adosó la cabana reedificada en 1956.
2. El frente del *vel.lar*, orientado al sur. Tradicionalmente en uso para estabular los *xatos*, cumple hoy otras funciones que favorecieron la conservación de la carpintería de la puerta, lo que no es común en estas construcciones.
3. El conjunto desde la parte oeste.

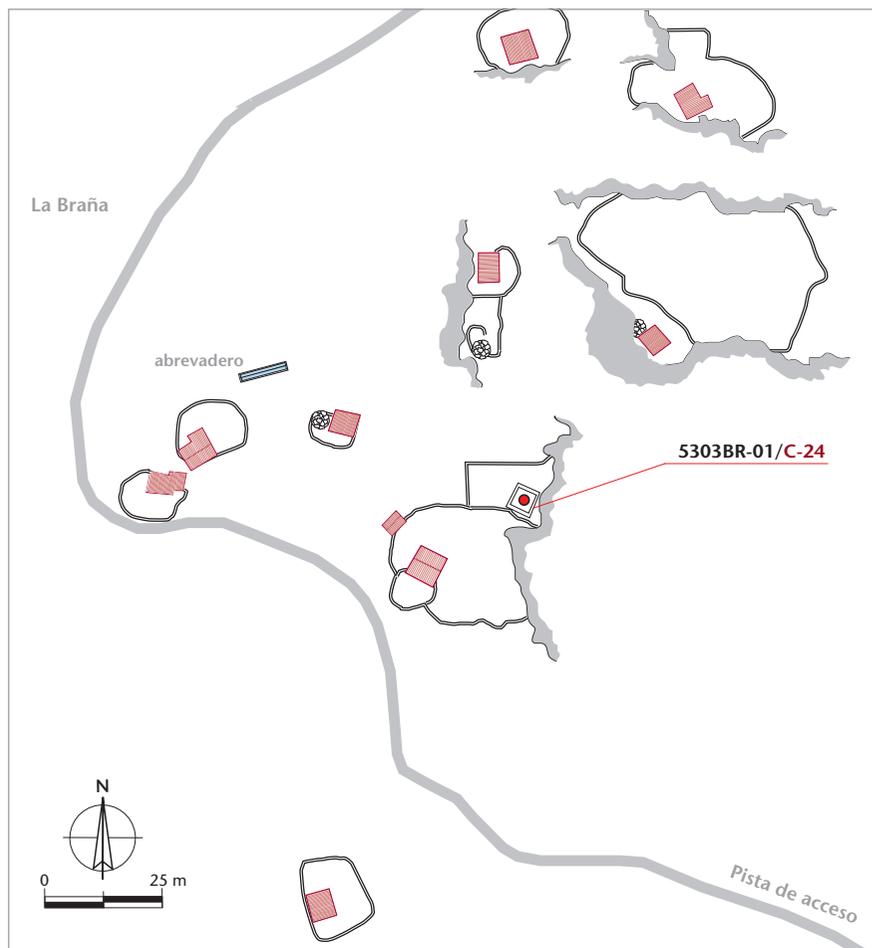
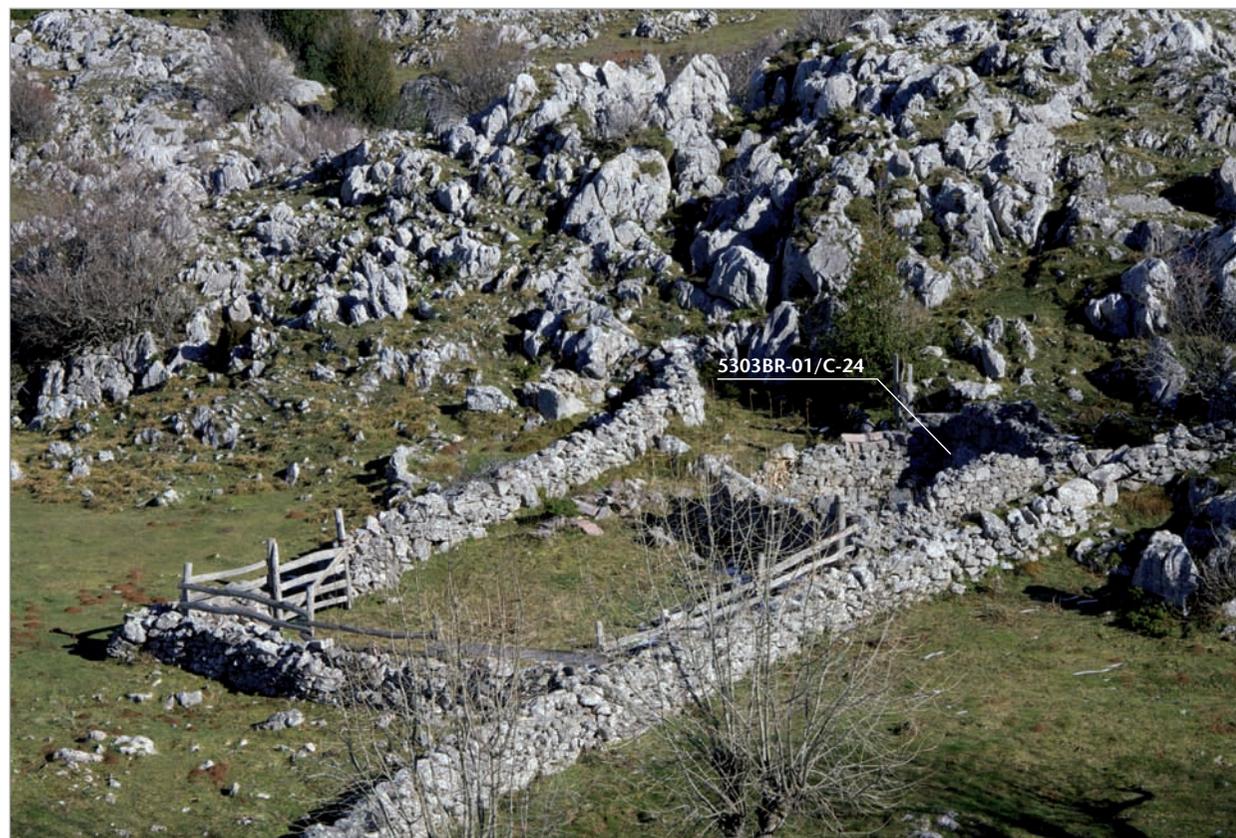
Construcción: *Cabanón de Nicasio* [C-24]

Ruinas de un *cabanón* de planta cuadrada (6 x 6 m) y cerramientos de mampostería de piedra vista. Conserva tan solo el arranque perimetral de los muros lo que nos impide precisar otros aspectos constructivos. En 1970 aún estaba en pie —como pudimos comprobar en la foto aérea de la braña— lo que nos permite afirmar que la cubierta era de teja a un agua y, en consecuencia, homologable con el tipo predominante en la braña. La construcción estaba integrada en un corral cerrado de muro de 193 metros cuadrados.

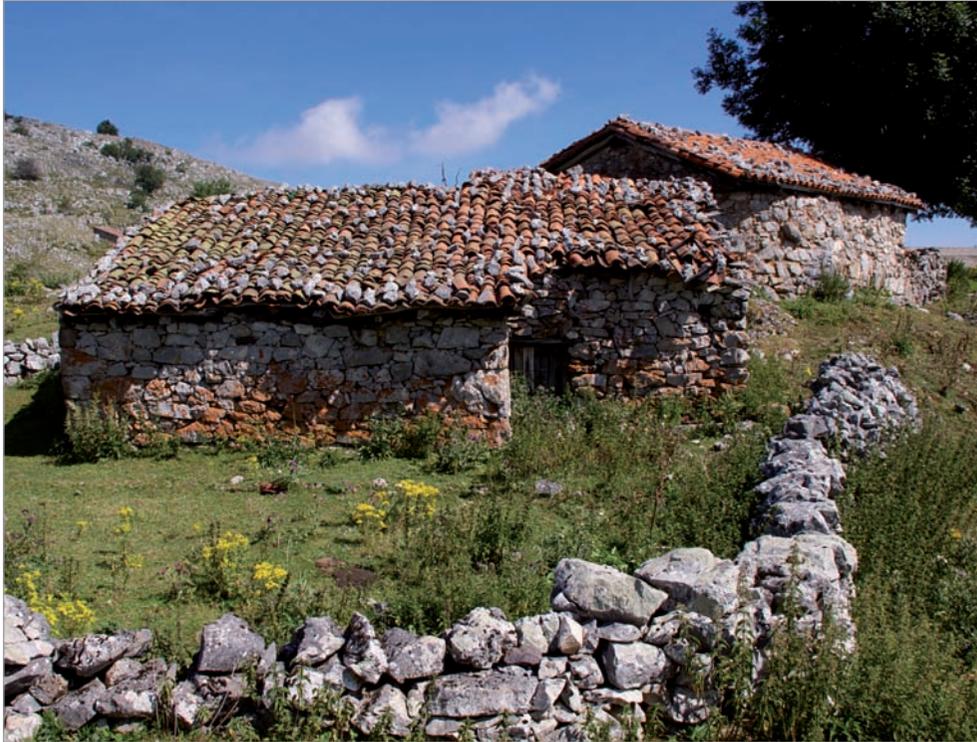
1

1. La planta irregular de este *cabanón* es consecuencia de la articulación de dos volúmenes. En la fotografía, a la izquierda, el volumen dedicado íntegramente a cuadra. A la derecha, el bloque distribuido en dos alturas que alberga la *cabana* para el vaquero, en el piso alto, y el *vel.lar* para estabular los terneros —cuya puerta de acceso aparece en el frente—, en la planta inferior.

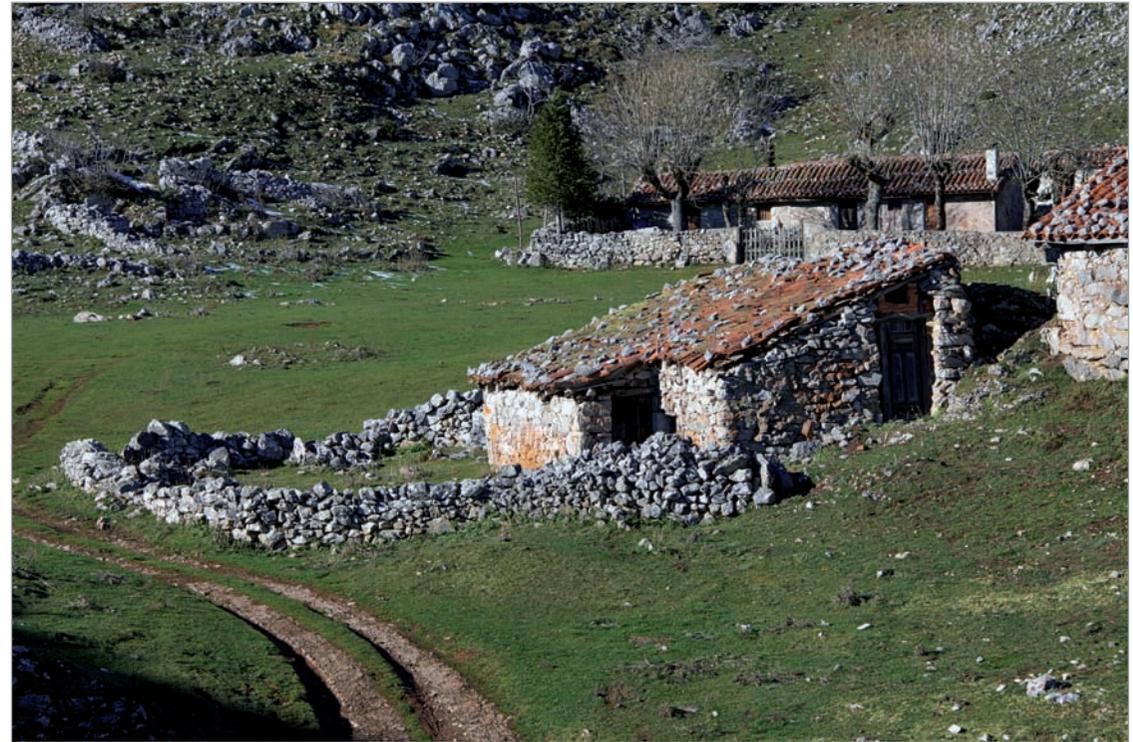
2

2. Vista desde el lado este. Asentado a *mataturria* (contra el talud), el *cabanón* aprovecha el desnivel del terreno para establecer dos niveles con accesos diferenciados desde las distintas cotas de la pendiente. A la derecha de la fotografía, la puerta de acceso a la *cabana* del vaquero. A la izquierda, la del *establu* o cuadra.

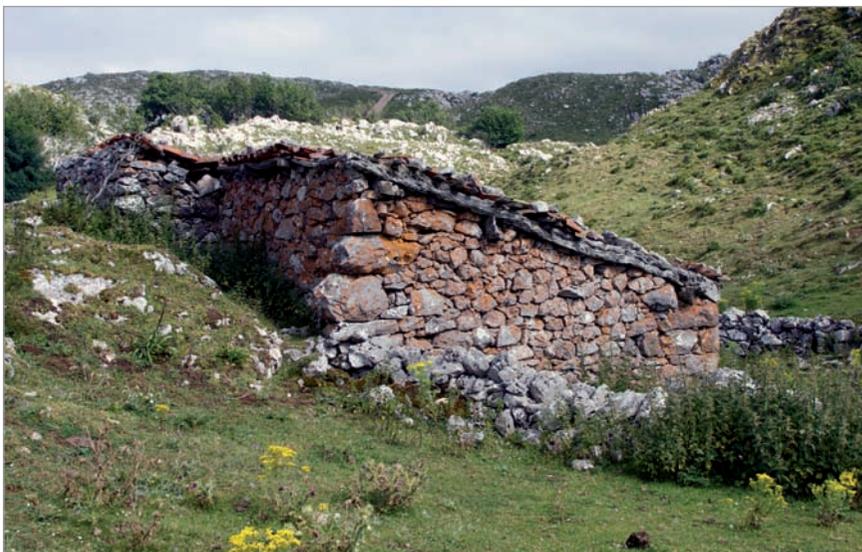
3

3. La perspectiva desde el ángulo NO nos permite apreciar su adaptación al talud. En primer plano el volumen constructivo que alberga la cuadra.

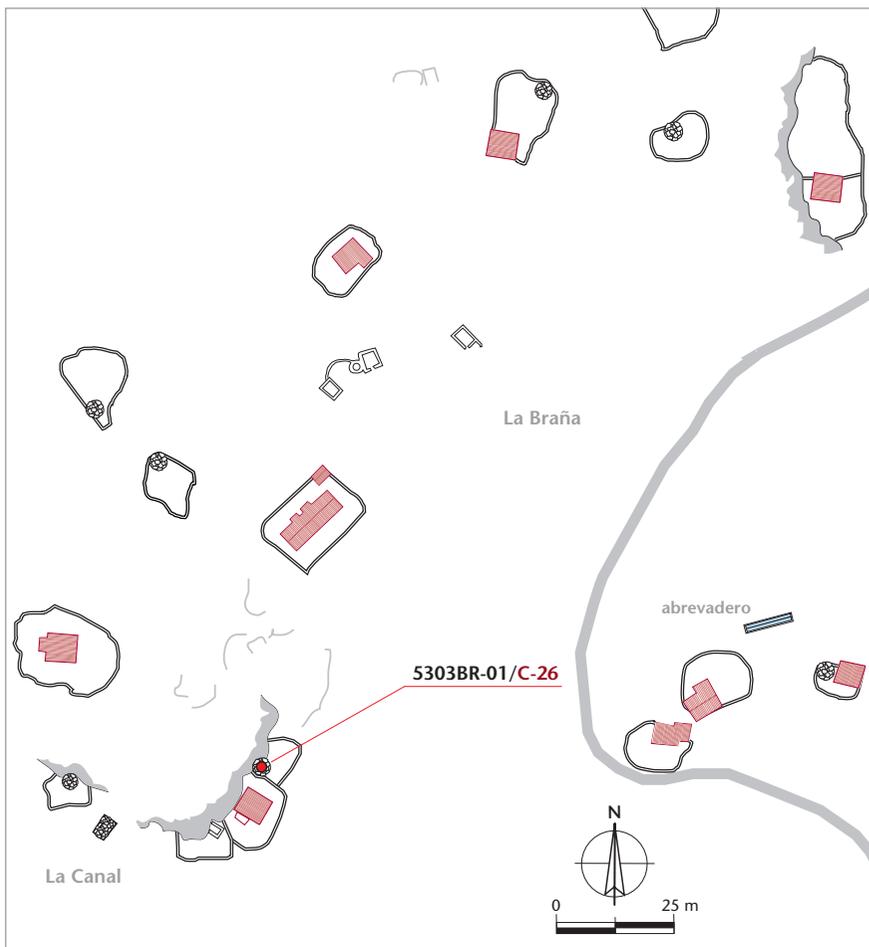
Vel.lar de Álvaro de Veneranda [C-26]

Planta	Cerramientos	Huecos	Alturas	Espacios int.
Circular	Mampostería de piedra	1 puerta	1	1
Cubierta: morfología	Materiales	Estructura	Elementos anexos	
Semiesférica	L.lábanas y tapinos	Falsa bóveda	Corral	
Uso tradicional	Uso actual	Valor del elemento	Estado de conservación	
Vel.lar	Sin uso	Interés notable [5/7]	Deficiente

Vel.lar de planta circular y unos 3,60 m de diámetro exterior. Presenta cerramientos de mampostería de piedra en seco y cubierta adintelada en falsa bóveda por aproximación de hiladas, que se cubría exteriormente con tapinos (tepes) para garantizar su estanqueidad. Se asienta contra el talud de manera que el espacio interior está parcialmente excavado en el terreno, disponiendo como único hueco de la puerta, orientada al este. Actualmente en desuso y con el acceso bloqueado con cascotes, cumplía tradicionalmente la función de cuadra para los xatos o terneros. Se ubica en el interior de un pequeño corral cerrado de muro de unos 75 metros cuadrados y se encuentra en deficiente estado de conservación.

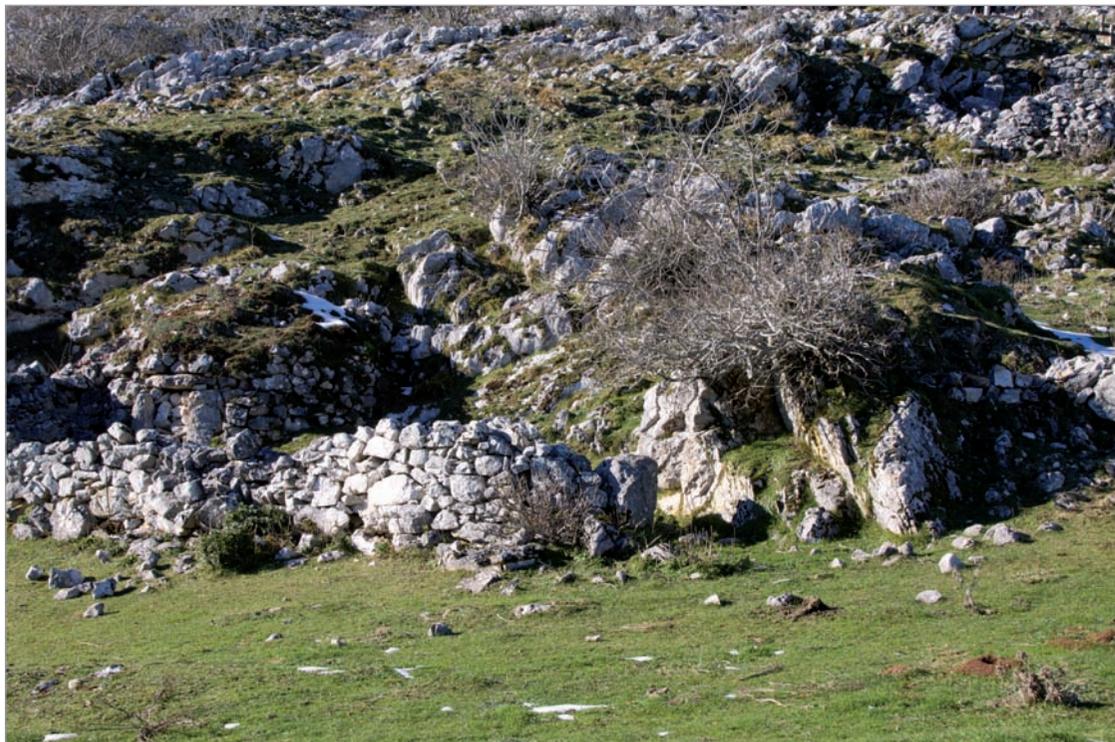
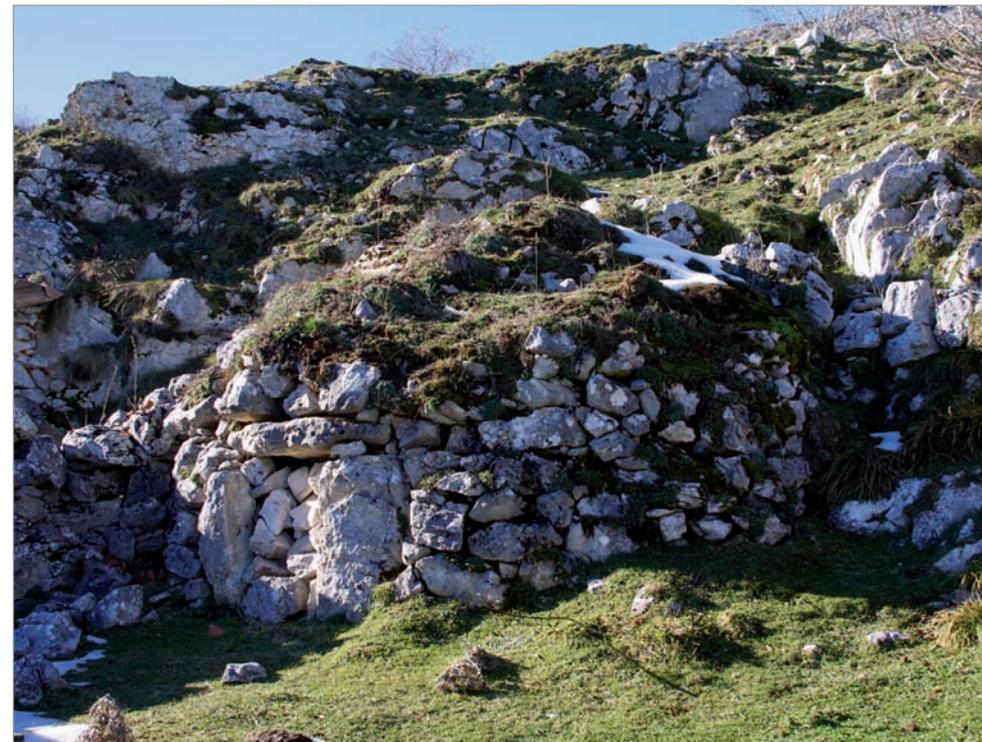
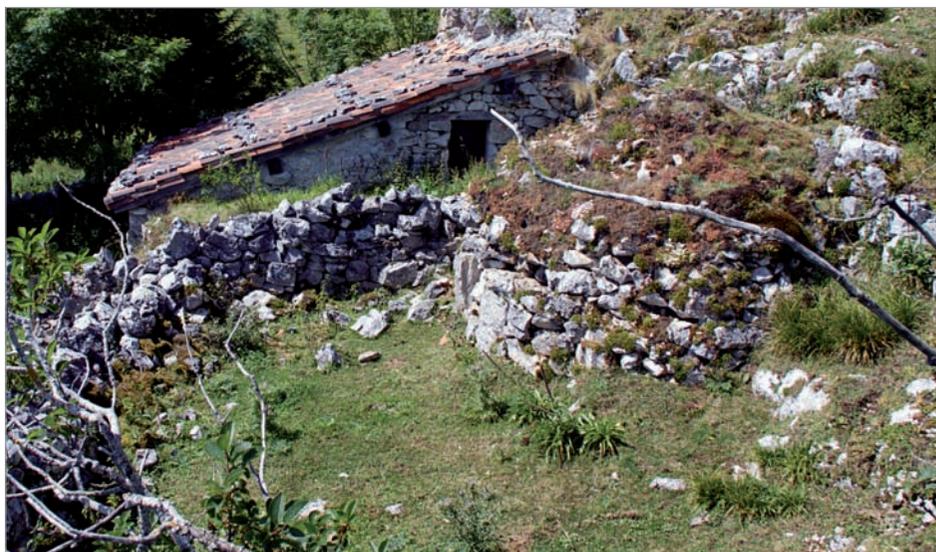
1. Vista del *vel.lar* asentado sobre los afloramientos calizos de la ladera e incluido en un pequeño corral cerrado de *mura*.
2. Presenta una mampostería poco cuidada de bloques de caliza en seco, con la puerta, único hueco de la construcción, orientada al este. Actualmente bloqueada con cascotes ante la pérdida de uso del *vel.lar*.
3. Desde el lado norte podemos apreciar la cubierta de falsa bóveda, de forma exterior semiesférica y cubierta de *tapinos* para evitar filtraciones.

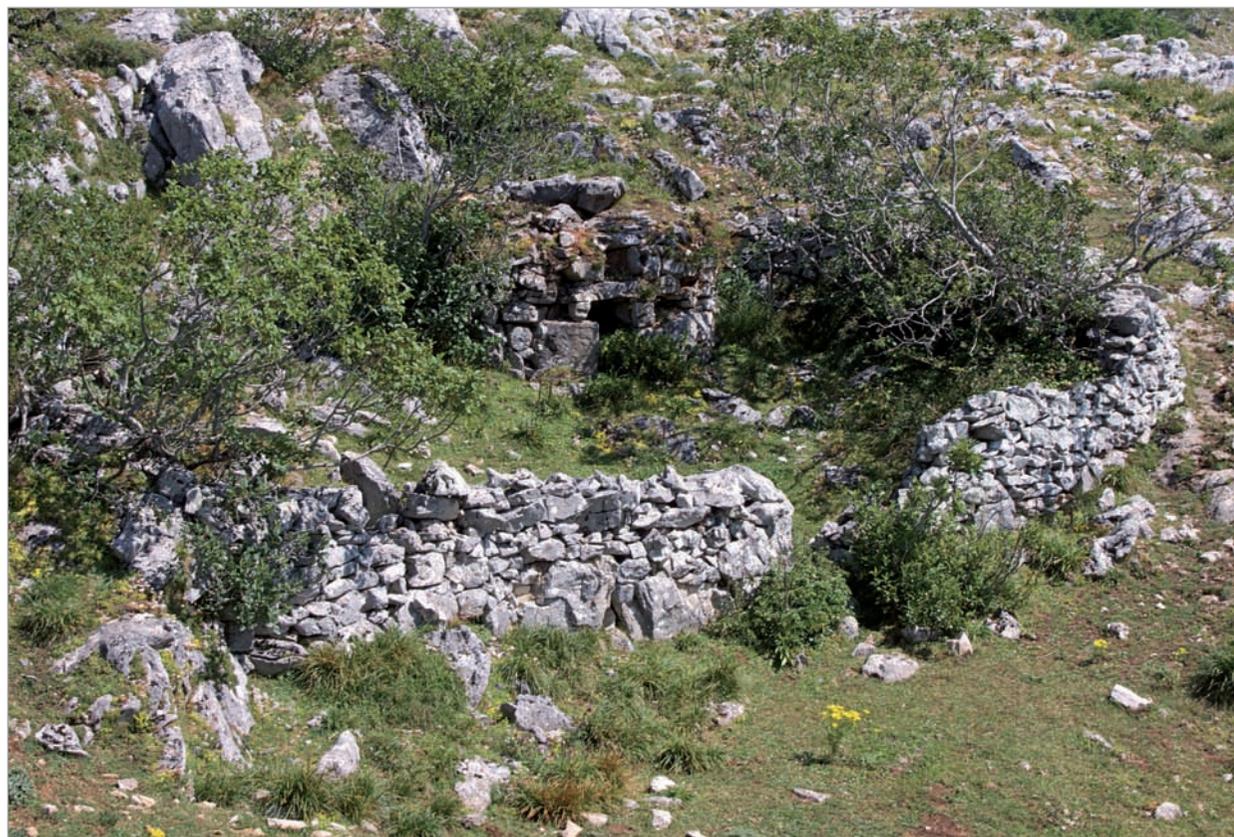
Conocido también como el *vel.lar de La Canal*, tiene planta circular y unos 3,20 m de diámetro exterior. Presenta cerramientos de mampostería de piedra en seco y cubierta adintelada en falsa bóveda por aproximación de hiladas, que se cubría exteriormente con *tapinos* (tepes) para garantizar su estanqueidad. Se asienta contra el talud de manera que el espacio interior está parcialmente excavado en el terreno, disponiendo como único hueco de la puerta, orientada al sur. Actualmente abandonado y en estado parcial de ruina, cumplía funciones de cuadra para *xatos*. Se ubica en el interior de un pequeño corral cerrado de muro de unos 60 metros cuadrados.

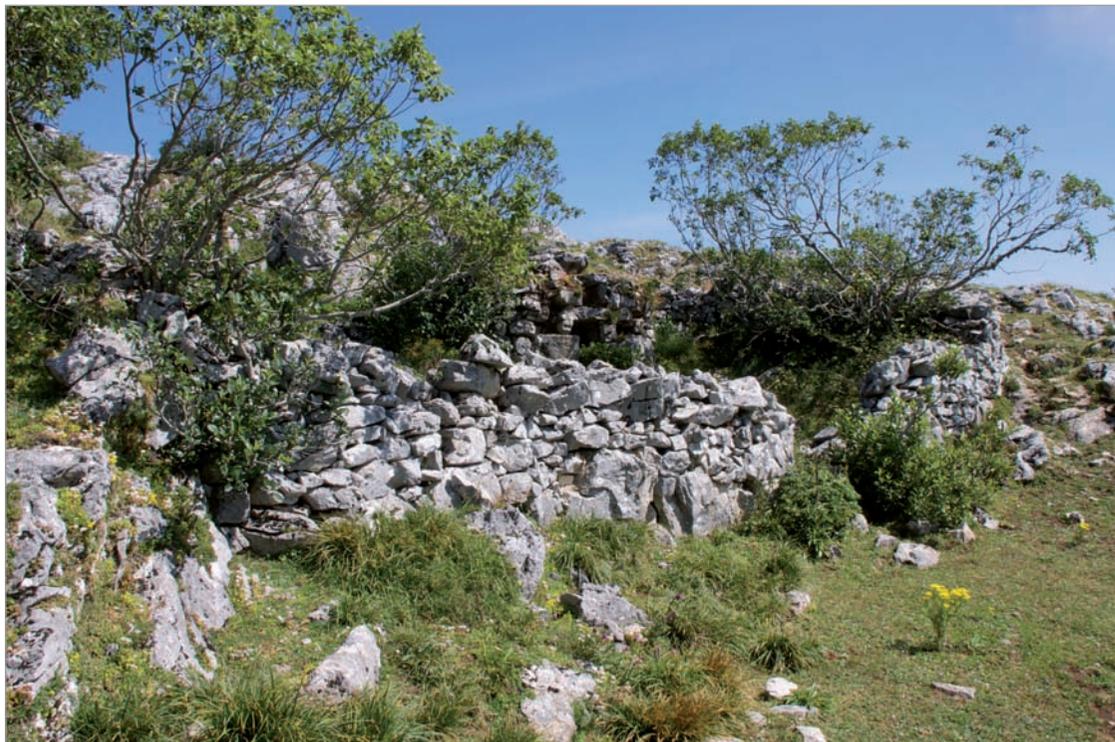
1

1. El conjunto del *vel.lar* desde el SO. Se asienta en ladera sobre afloramientos calizos que dibujan un pequeño espacio semicircular cerrado parcialmente de muro, definiendo el corral.

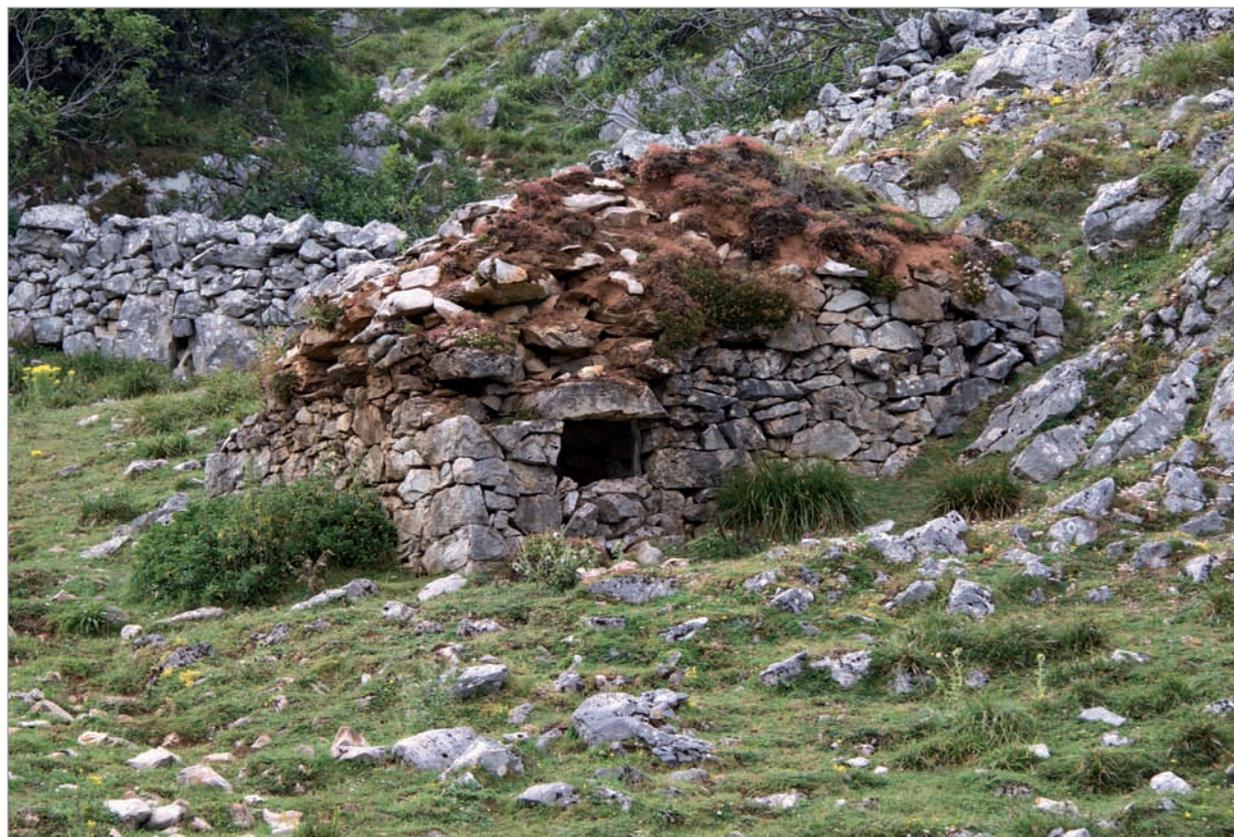
Interesante *cabana* de planta rectangular de 4,18 por 3,06 m, que constituía el habitáculo del vaquero durante su estancia en la braña. Es el único ejemplo que se conserva de los modelos anteriores a la irrupción de los *cabanones*. Aunque vaciado en su interior en la actualidad y en ruina parcial, contaba con *l.lare* u hogar terrero; *lacen*as u hornacinas a modo de armario; *escanu* o banco, y la *camera* donde se disponían brezos, helechos o un *xergón de fuecha* (jergón de hoja de maíz) para el descanso. Tiene gruesas paredes de mampostería de piedra en seco y cubierta de *l.lábanas* adinteladas en falsa bóveda al modo de los *vel.lares*. Se complementa con un *vel.lar* próximo que servía de cuadra para los terneros [5303BR-01/C-27].

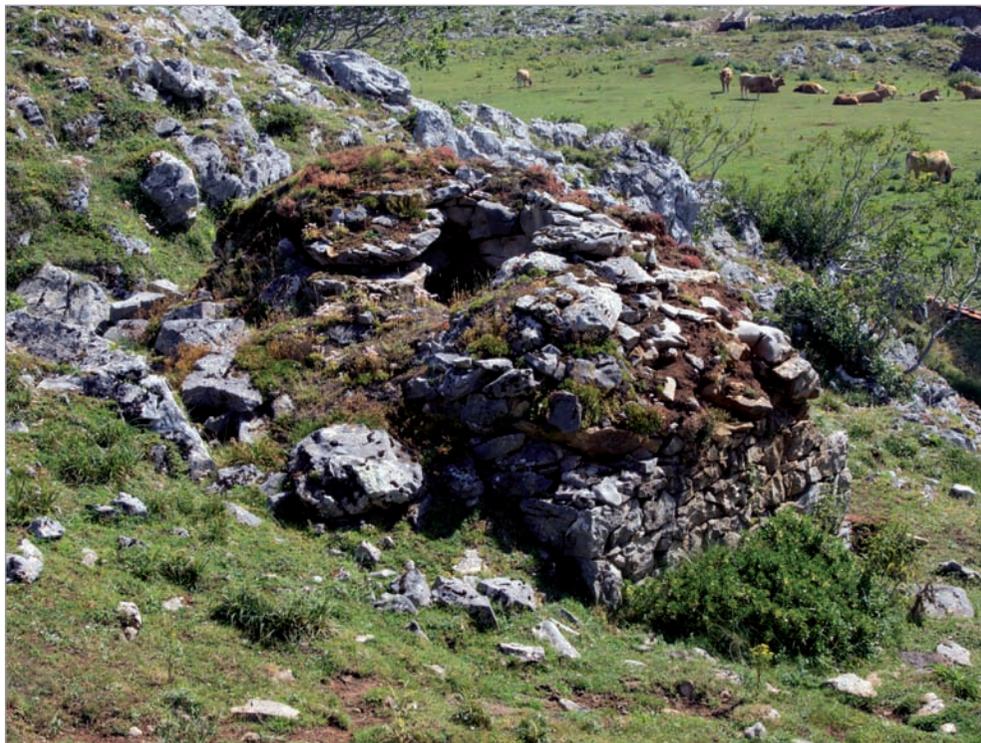
1

1. La *cabana* vista desde el lado norte. Sobre el cuerpo prismático, una falsa bóveda de amplios bloques calizos conforma la estructura de cubierta, sellada con una capa de *tapinos*. Como puede apreciarse en la fotografía, actualmente está en proceso de ruina.

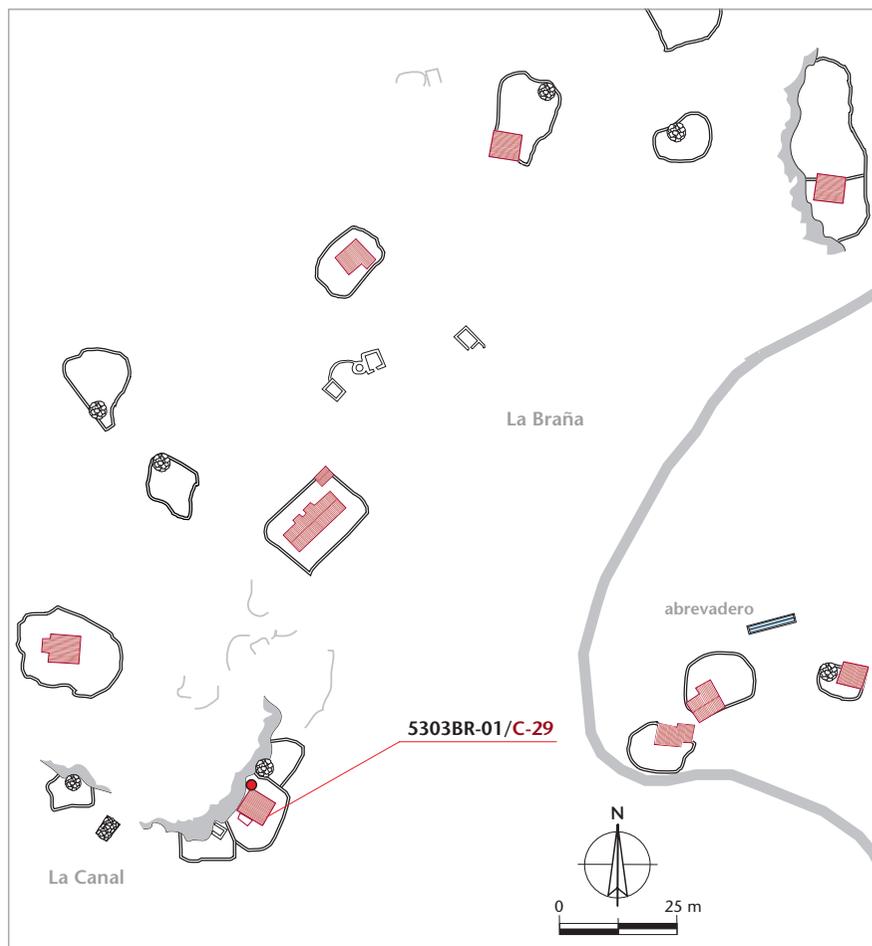
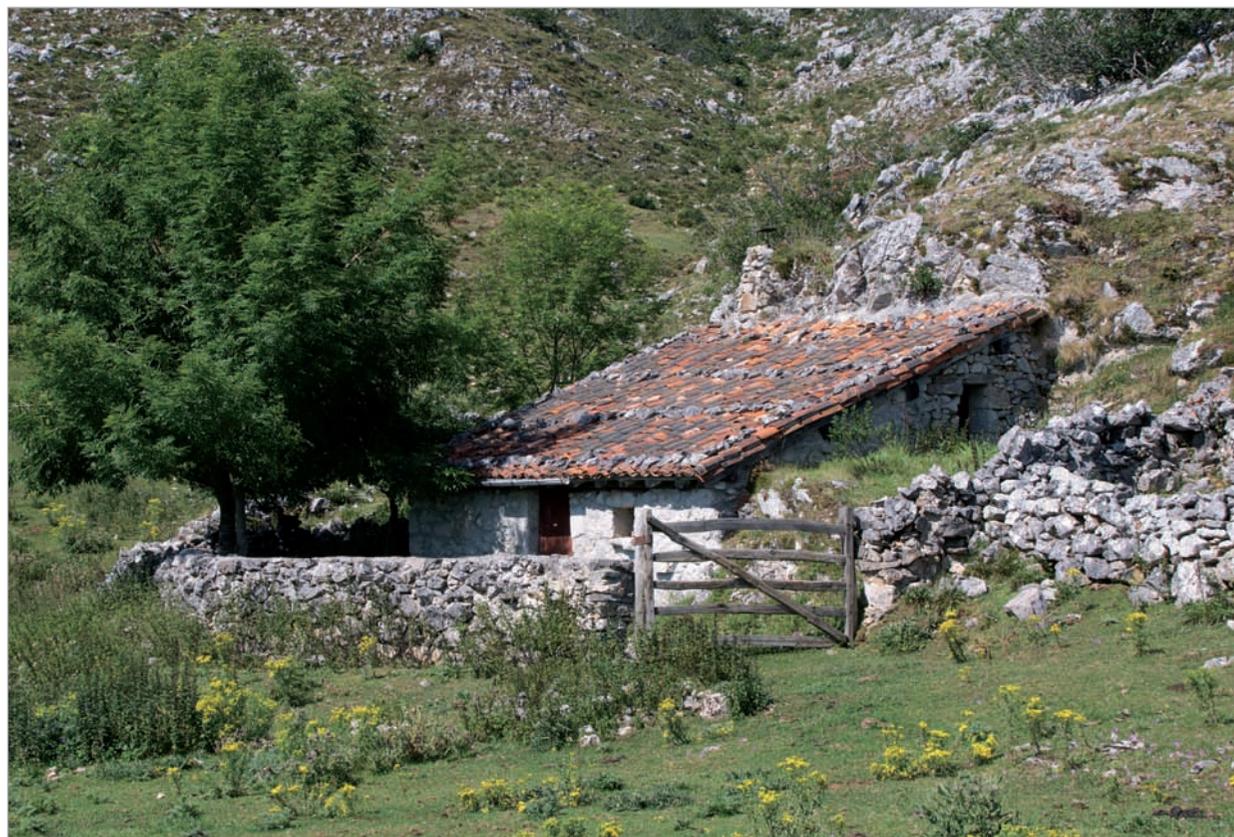
Construcción: *Cabana d'Ismael* [C-29]

Construcción de planta cuadrada (6 x 6 m) y cerramientos de mampostería de piedra caliza, con cubierta de teja a una aguada estructurada sobre correas. Se asienta en pendiente y se distribuía interiormente en dos niveles, con la *cabana* para el vaquero arriba y el *establu* o cuadra, en la planta inferior. Hoy cumple exclusivamente función de *cabana* lo que conllevó algunas reformas: se renovó la cubierta, la mampostería se rejuntó con mortero, se instaló canalón sobre la puerta y una elemental chimenea, y se adosó una pequeña construcción cubierta a un agua — con función de almacén, leñera...— en la fachada SO. El *cabanón* se integra en un *corral* cerrado de muro contra el talud, de 148 metros cuadrados.

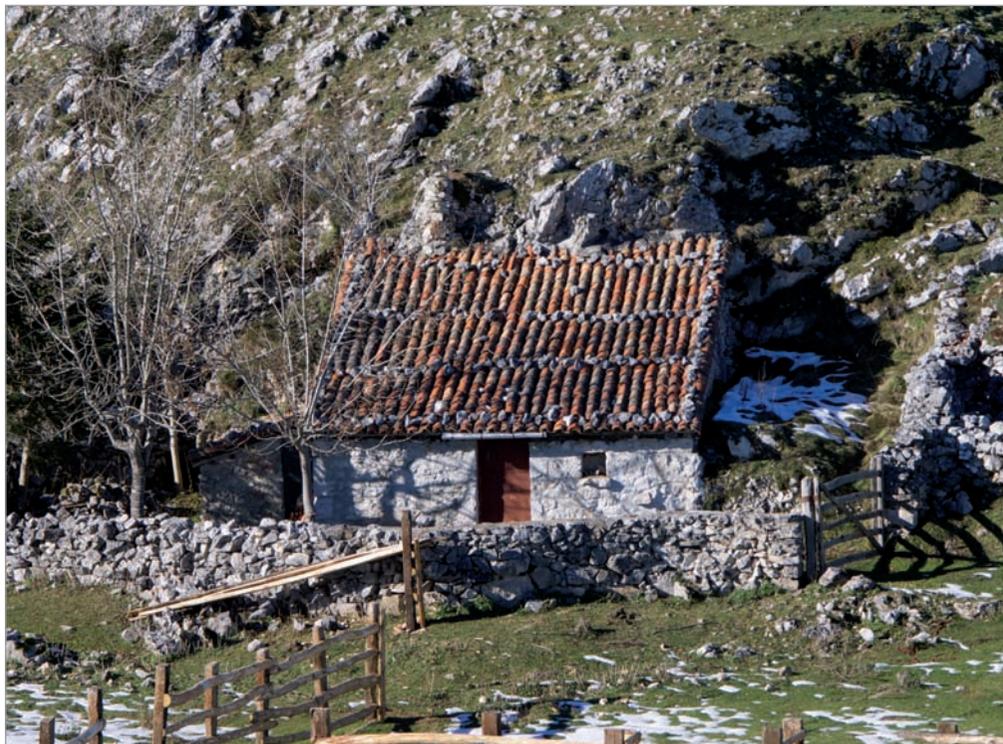
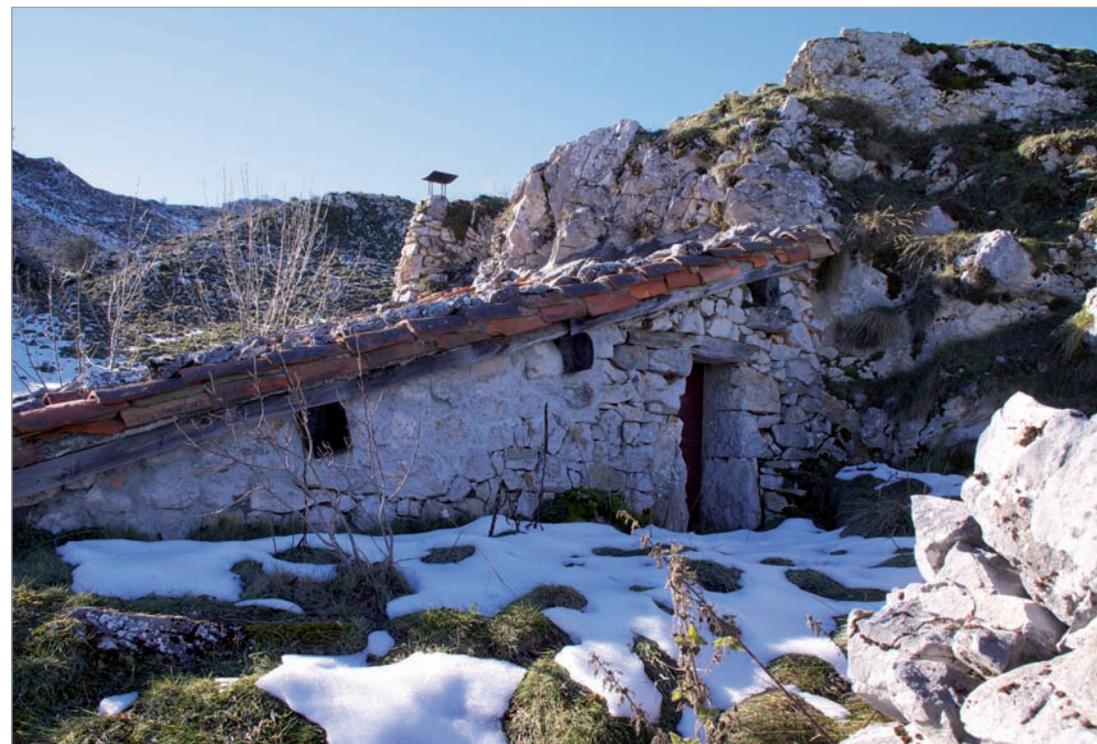
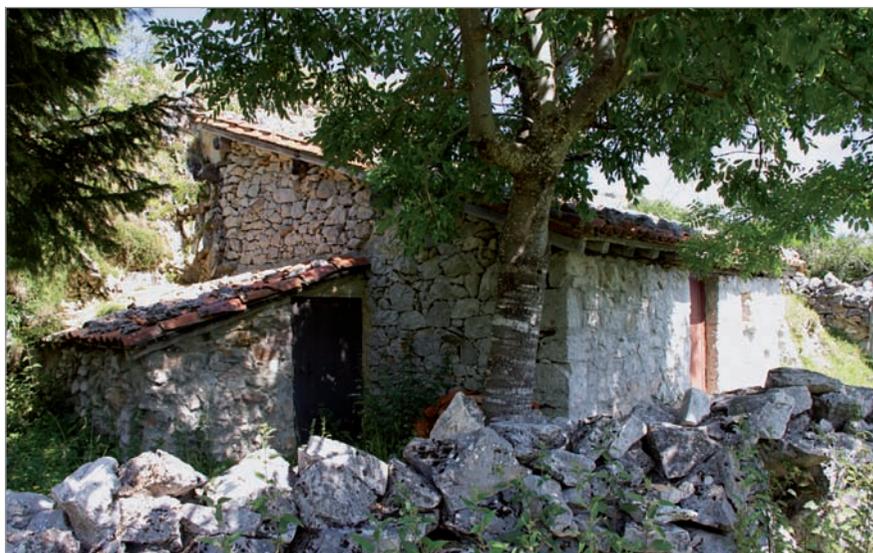
1. Fachada principal de la *Cabana d'Ismael* —también conocida como *Cabana de los Ángeles*—, orientada al SE.
2. Construida a *mataturria* (contra el talud), se distribuía en dos niveles con la *cabana* para el vaquero arriba y el *establu* o *cuadra* en el piso inferior. En la fotografía, la fachada NE con la puerta de acceso a la antigua *cabana*. Destacar también cómo las testas de las correas que conforman la estructura de la cubierta se acusan en el exterior del muro.
3. Vista desde el lado sur. En primer plano la pequeña construcción adosada en la fachada SO con función de almacén o leñera.

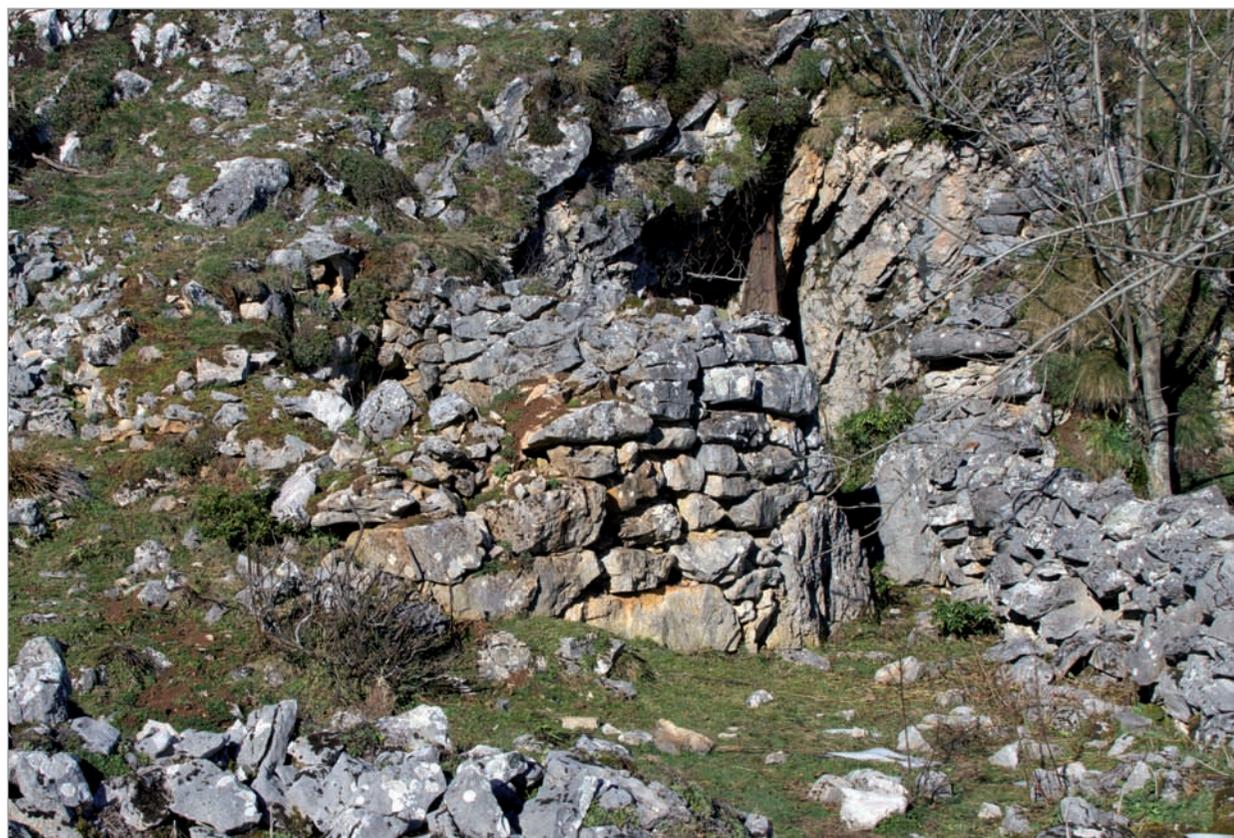
Pequeña construcción de planta rectangular de unos 2,90 m de frente por 3,45 m de fondo, con cerramientos de mampostería aglutinada con barro. Se adosa a la peña y estuvo en función como *vel.lar* o cuadra de xatos. En la actualidad está totalmente arruinada.
