## BRAÑA DE CANL.LONGO (QUIRÓS)

Nº Catálogo: 5303BR-01

## ÍNDICE DE CONTENIDOS:

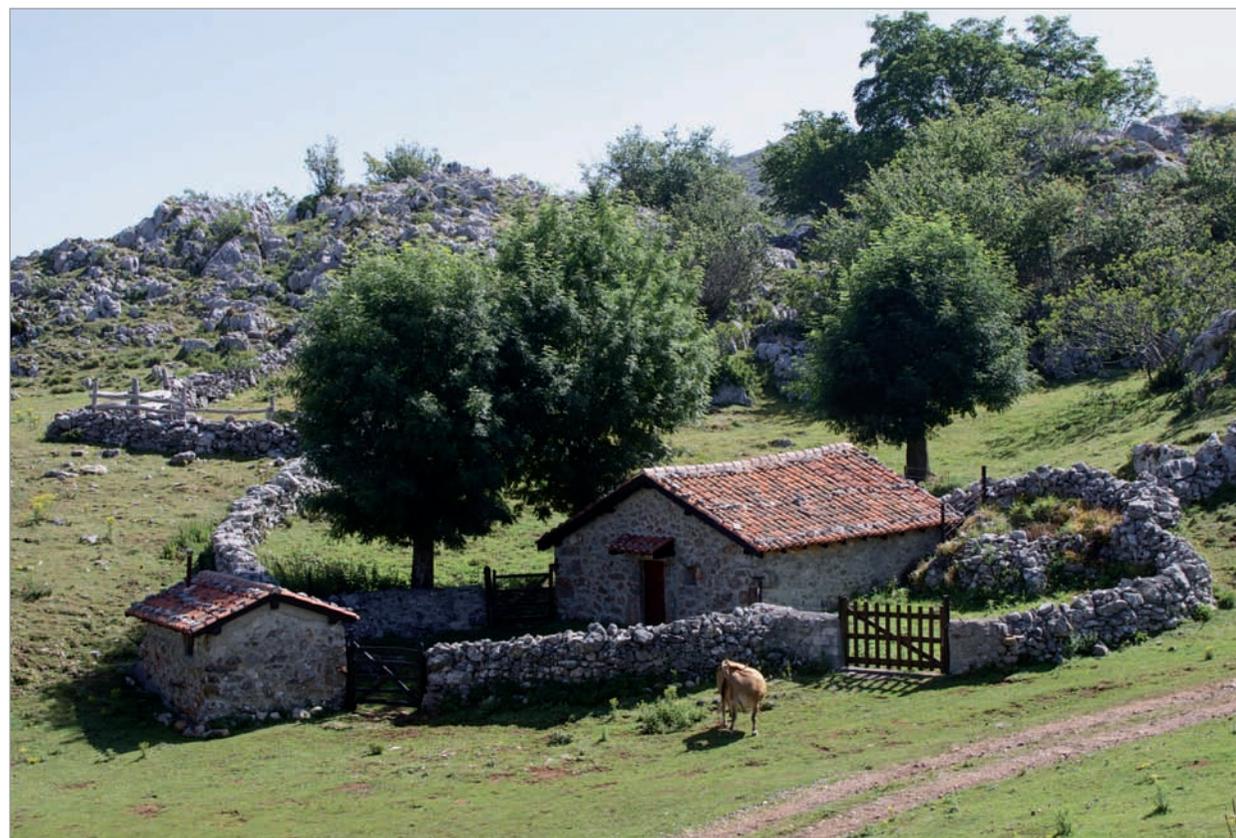
Construcción de planta rectangular y cerramientos de mampostería de piedra vista rejuntada con mortero, con cubierta de teja a doble vertiente. Con entrada a través de una única puerta situada en hastial, se accedía a un amplio *establu* o cuadra de vacas, con pesebres a ambos lados sobre los muros laterales. Ocupando parcialmente el bajo cubierta se situaba una *tená* o henil sin *postigo* al exterior, verificándose el acceso desde la propia cuadra. Integrada en un corral cerrado de muro de 947 metros cuadrados, la construcción se vincula a un *vel.lar* —del que apenas quedan restos— y a una *cabana* [5303BR-01/C-32]. Fuera ya de uso como cuadra, fue renovada estando en buen estado de conservación.

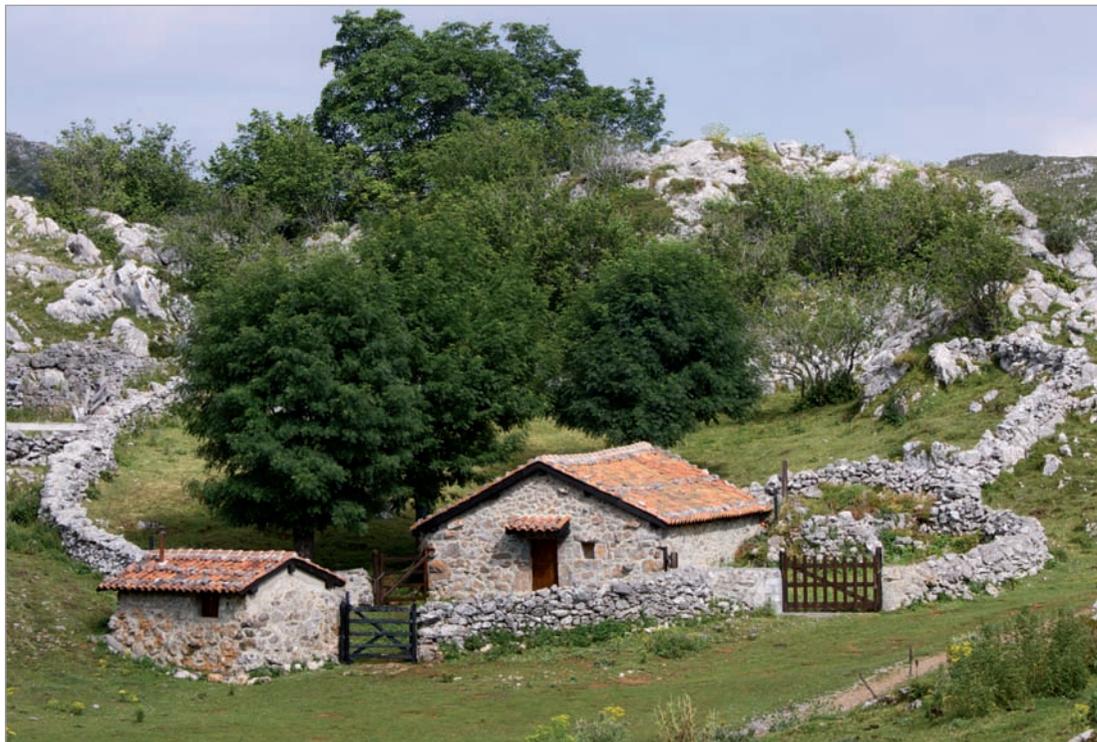
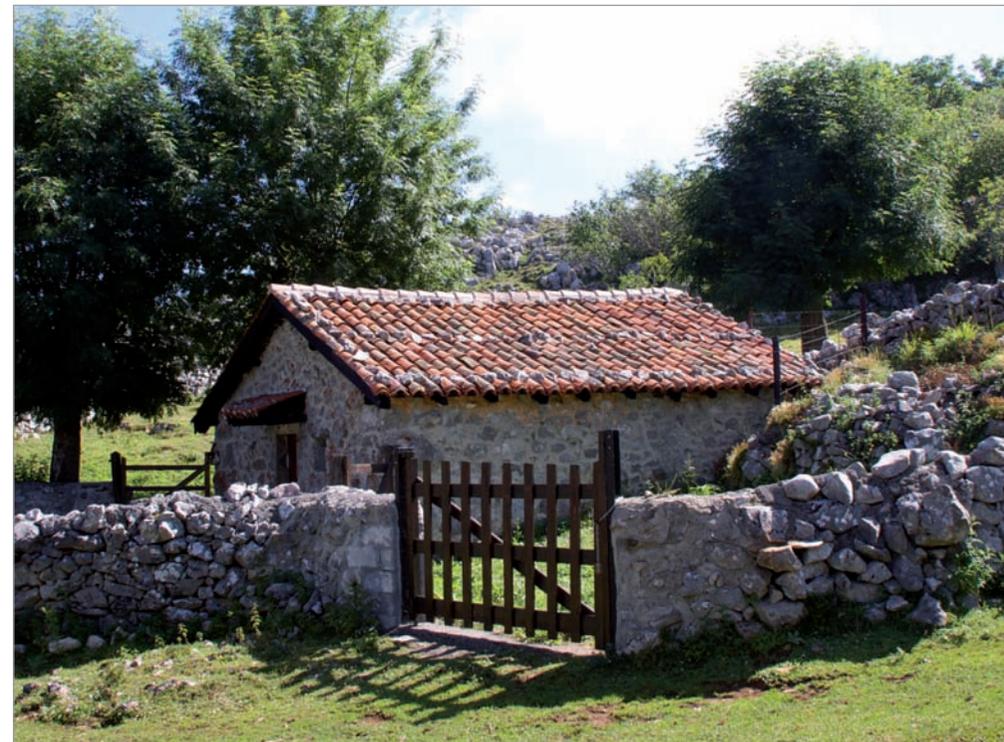
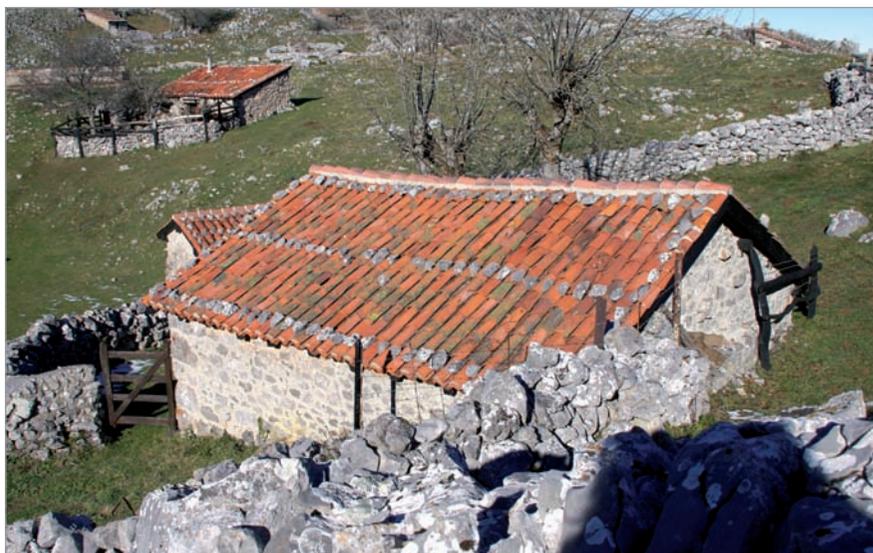
1. Vista de conjunto del asentamiento con la *cabana* a la izquierda, el *establu* en el centro, los restos del *vel.lar* apenas perceptibles entre la caliza a la derecha, y el amplio corral cerrado de *muria*.
2. El *Establu Melchorón* con la única puerta situada en hastial, orientada al NO.
3. Perspectiva desde el lado sur.

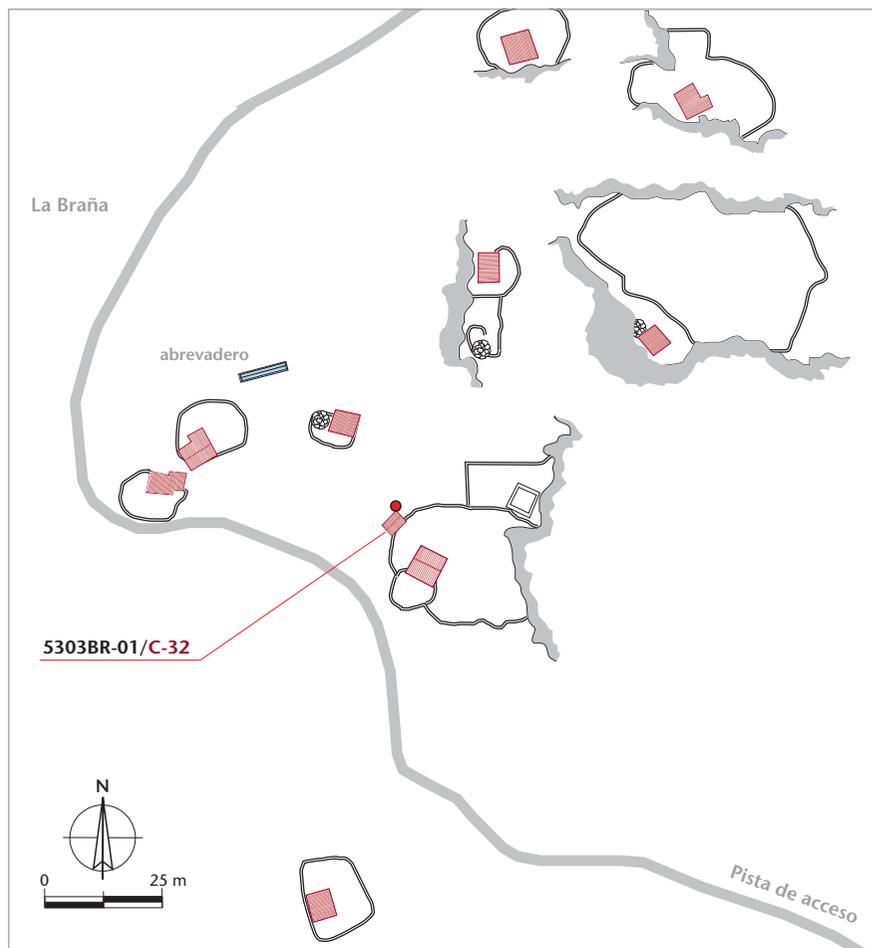
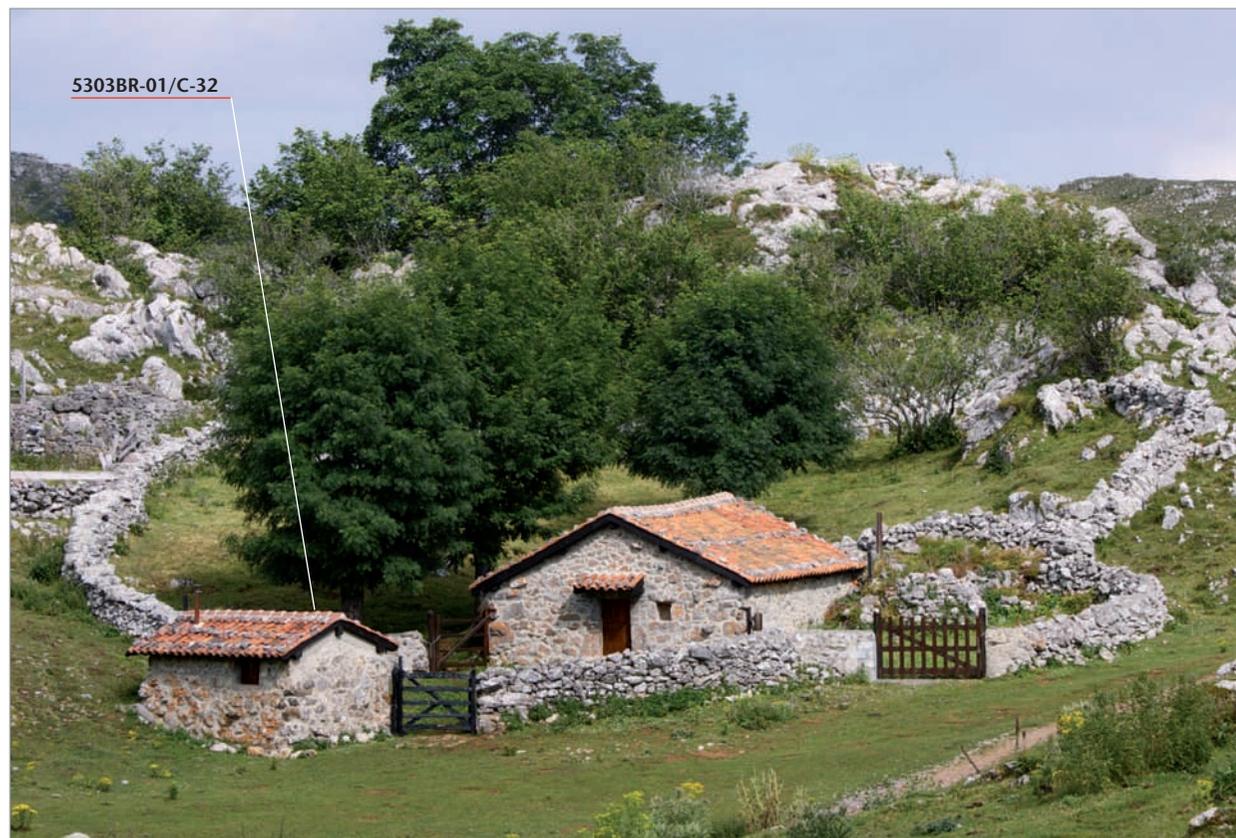
Construcción: *Cabana de Melchorón* [C-32]

Pequeña construcción de planta rectangular de unos 4 m de frente por 3 m de fondo, con cerramientos de mampostería de piedra y cubierta de teja a doble vertiente. Destinada a *cabana*, constituía tradicionalmente el habitáculo del vaquero durante su estancia en la braña, función que sigue desempeñando aunque la construcción actual ya fue muy renovada. La *cabana* forma parte de un conjunto integrado en un corral cercado de muria de 947 metros cuadrados que incluye además el *establu* [5303BR-01/C-31] y un *vel.lar* apenas reconocible entre los derrumbes de caliza

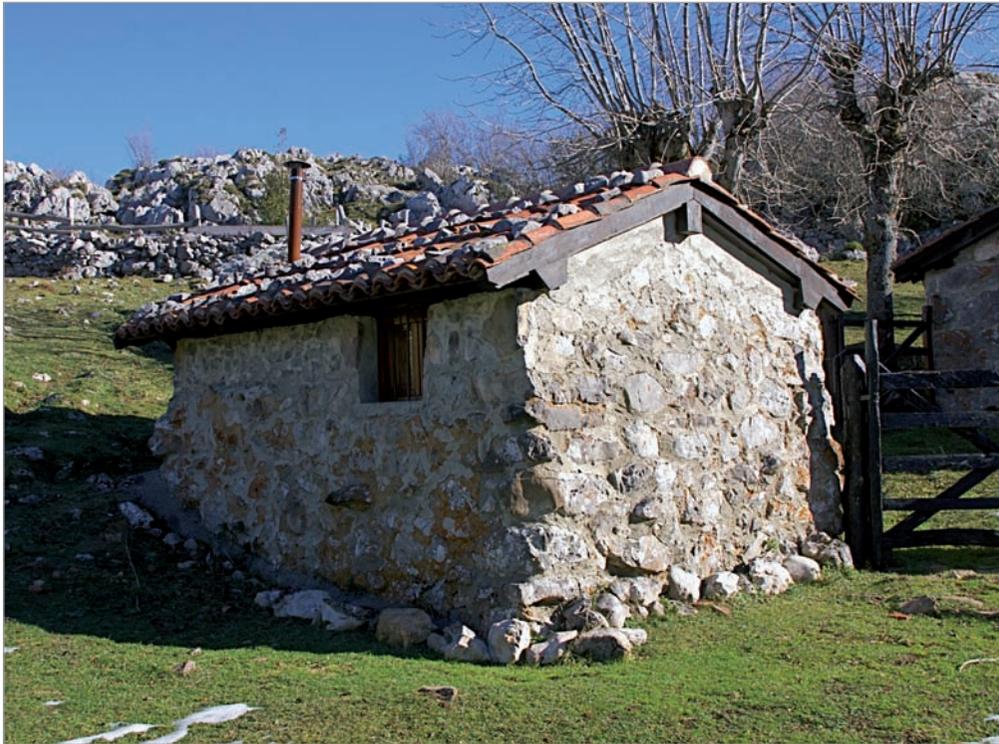
1

1. Vista posterior de la *cabana*. Aunque sigue cumpliendo su antigua función de *cabana* para el vaquero la construcción fue totalmente renovada.

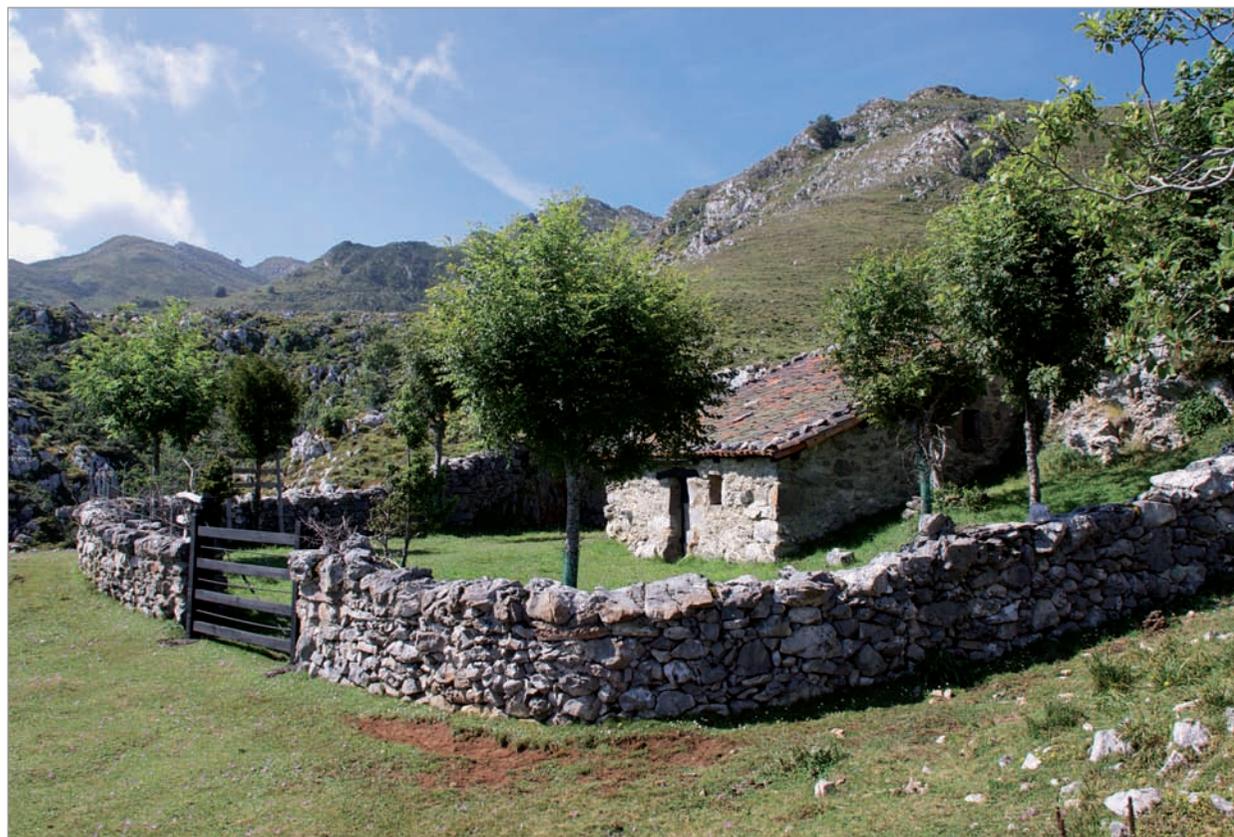
Planta	Cerramientos	Huecos	Alturas	Espacios int.
Rectangular	Mampostería de piedra	1 puerta, 1 ventanos	2 (en talud)	1
Cubierta: morfología	Materiales	Estructura	Elementos anexos	
A un agua	Teja	Correas	Corral	
Uso tradicional	Uso actual	Valor del elemento	Estado de conservación	
Cabaña y cuadra	Cabaña	Interesante [4/7]	Bueno

Construcción de planta rectangular (6 x 5,40 m) y cerramientos de mampostería de piedra caliza, con cubierta de teja a una aguada estructurada sobre correas. Se distribuía interiormente en dos niveles, con la *cabana* para el vaquero arriba y el *establu* o *cuadra*, en la planta inferior. A diferencia de otros ejemplos, aquí el acceso al piso alto se realizaba mediante escalera interior, de manera que una única puerta servía de entrada a ambos espacios. Un ventano en la fachada norte proporcionaba luz y aireación al piso superior. Hoy cumple exclusivamente función de *cabana*. La construcción se asienta contra el talud calizo rodeándose de un *corral* cerrado de muro de 223 metros cuadrados.

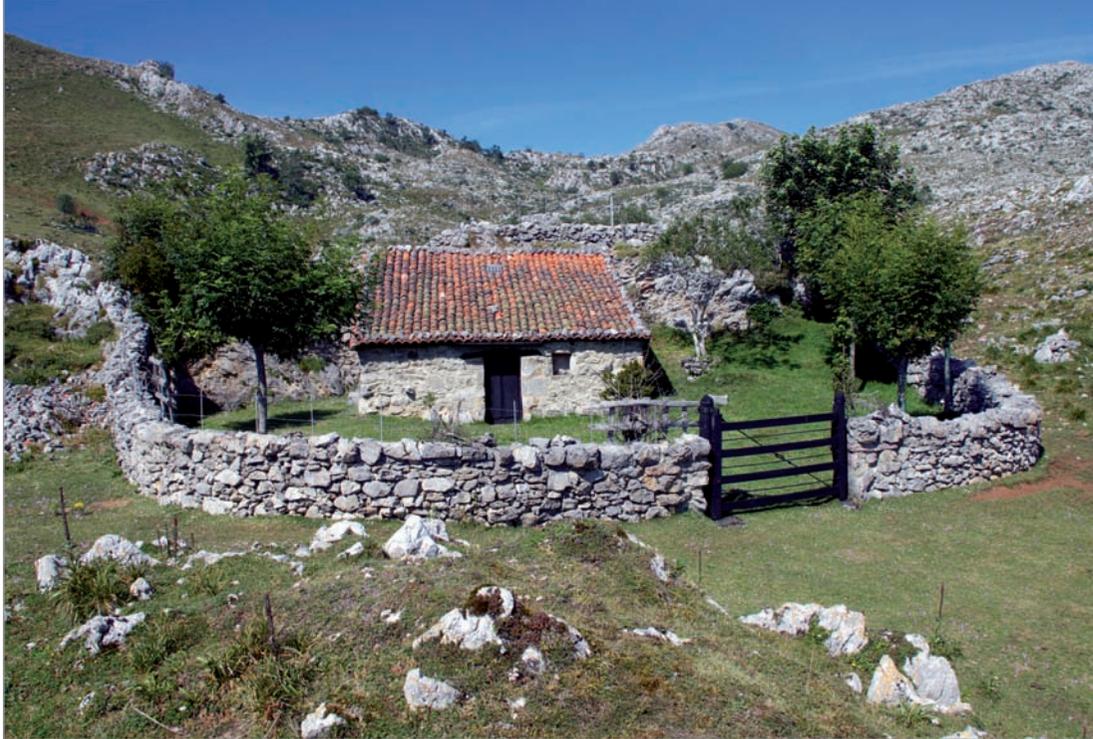
1

1. Vista general de la *Cabana de Quico los Barberos* integrada en un corral cerrado de *muria*.
2. Construida contra el talud calizo, se distribuía en dos niveles con la *cabana* para el vaquero arriba y el *establu* o cuadra en el piso inferior. La única puerta, orientada al este, servía de entrada tanto a la cuadra, como a la *cabana* a la que se accedía a través de una escalera interior.
3. En la fachada norte, en la parte alta, un pequeño ventano daba luz y aireación al antiguo habitáculo del vaquero.
